Vaasan opiskelija-asuntosäätiö sr  
Olympiakatu 3B  
65100 Vaasa

## VOAS1 ja ALLI, yhteenveto korjaustarpeista

VOAS 1 ja ALLI  
Palosaarentie 62 ja 64  
65200 Vaasa

Projekti: TAFY108

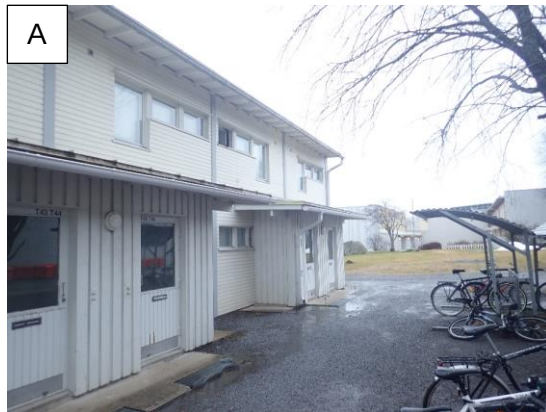
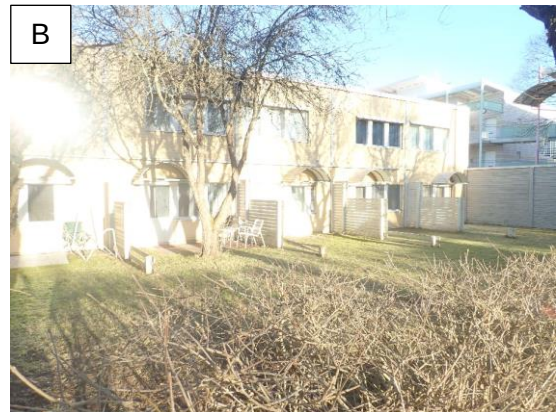
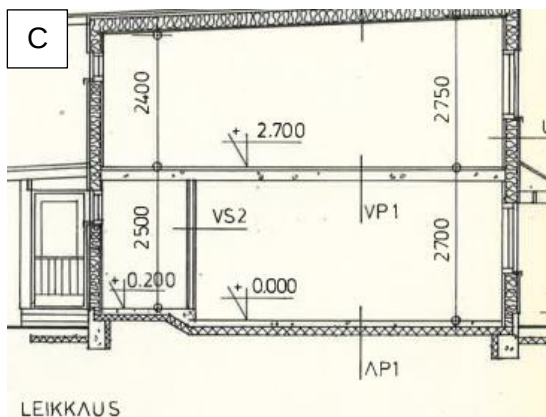
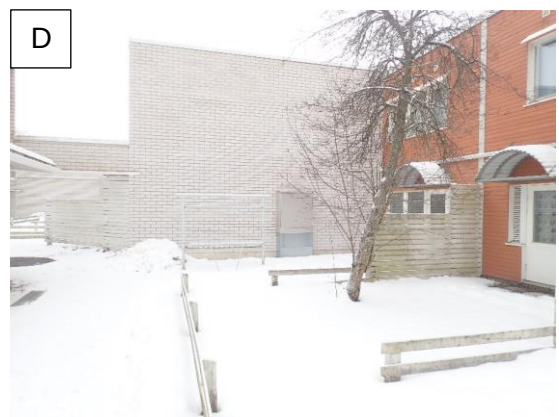
Kuvat 7 A ... D. Ulkopuolelta rakennusten etu- ja takapuolelta korkeusero ei ole selkeästi havaittavissa. Lattiarakenteessa on noin 200 mm porrastus, joka tasaa ulkopuolisen korkeuseron vaikutuksen. Tämä lisää monin paikoin ulkoseinien ja alapohjien kosteusriskiä.

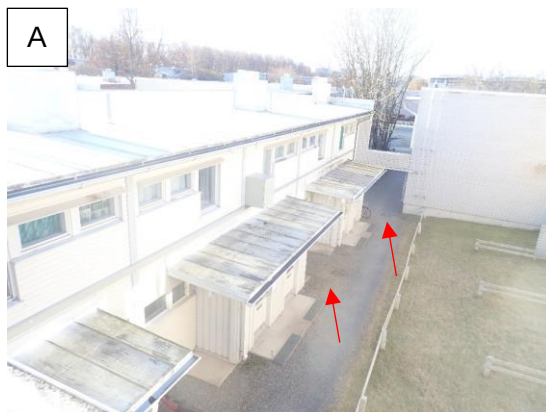
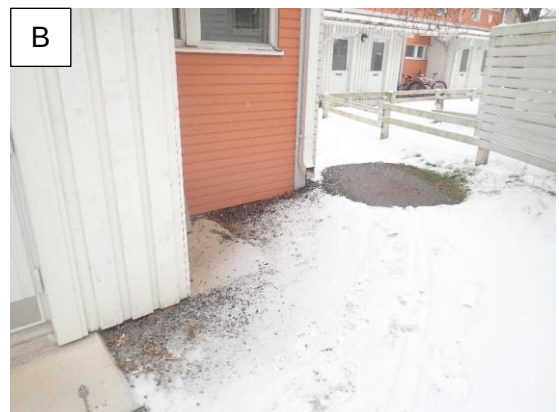
Kuvat 8 A ja B. Rakennuksissa ei ole syöksytörmien alla sadevesikaivoja. Piha-alueella on sadevesikaivoja. (A). Lähes jokaisessa rakennuksessa on puurakenteisia ulkoseiniä hyvin lähellä maanpintaa tai jopa maan pinnan alapuolella (B). Nykymääräysten mukaan julkisivurakenteiden vähimmäiskorkeus maanpinnasta on > 300 mm.

Maanpintojen vähäinen kaltevuus rakennuksien ympäristössä sekä sadevesien imeytäminen maahan rakennuksien läheisyydessä lisäävät rakenteiden kosteusrasitusta. Maanpinta suositellaan muotoilemaan siten, että se johtaa pois päin rakennuksesta vähintään kolmen metrin matkalla vähimmäiskaltevuudella 1:20 ja pintavedet ohjaamaan kauttaaltaan pois rakennuksen lähistöltä sadevesijärjestelmään.

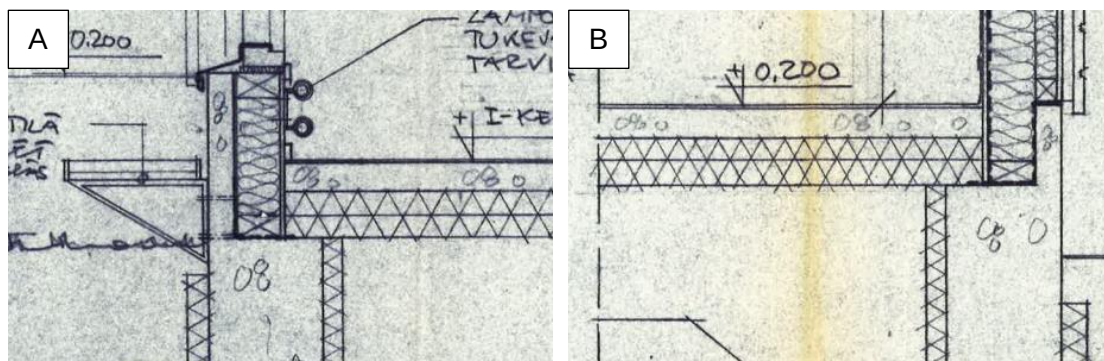
Kuvat 18 A ja B. Alkuperäiset leikkauskuvat pitkien seinien alaosien toteutuksesta (1980). Molemmissa toteutustavoissa on ns. valesokkelirakenne. Maanpinta on todellisuudessa huomattavasti kuvissa piirrettyä korkeammalla.

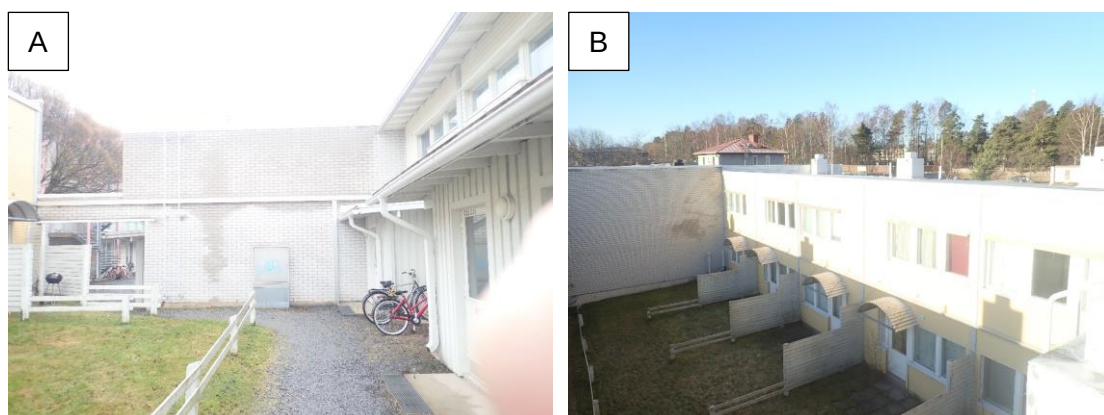
Kuvat 19 A ja B. Räystäättömyys lisää julkisivujen kosteusrasitusta merkittävästi.

Vesikattorakenteen räystäättömyys lisää julkisivujen kosteusrasitusta merkittävästi. Peruskorjauksen yhteydessä rakennuksiin suositellaan tehtäväksi räystäät.

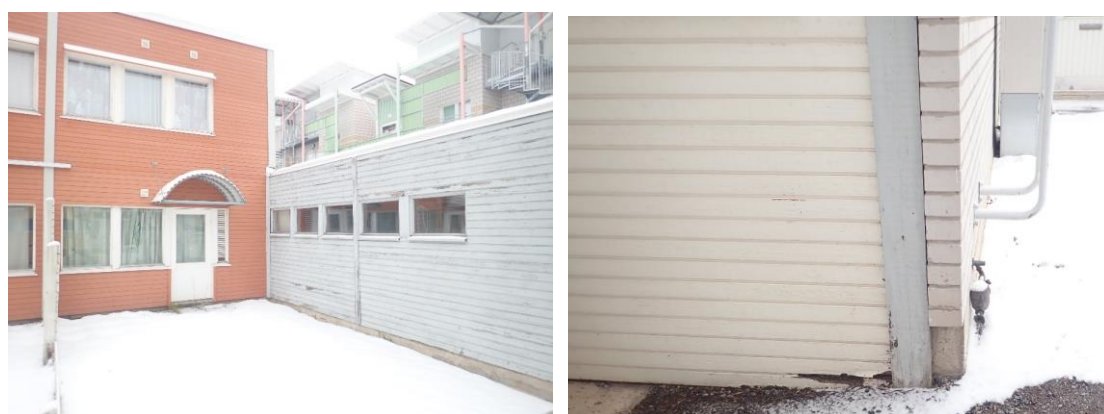
Kuvat 20 A ja B. Puupaneeliverhottujen julkisivujen kunto on aistinvaraisesti tarkasteltuna pääosin tyydyttävä ja paikoin heikko tai jopa erittäin heikko.

Julkisivujen kunto on aistinvaraisesti tarkasteltuna pääosin tyydyttävä ja paikoin heikko. Puupaneeliverhotut julkisivurakenteet suositellaan uusimaan ja rakenteen kosteusteknistä toimivuutta parantamaan seuraavan peruskorjauksen yhteydessä. Sokkelirakenteisiin kohdistuu korjaustarvetta. Sokkeleissa havaittiin paikoittaista sokkelipinnan irtoilua ja teräsrudoitteissa korroosiota. Sokkeli voidaan korjata seuraavan peruskorjauksen yhteydessä paikkakorjausmenetelmällä ja/tai peittävällä korjauksella.

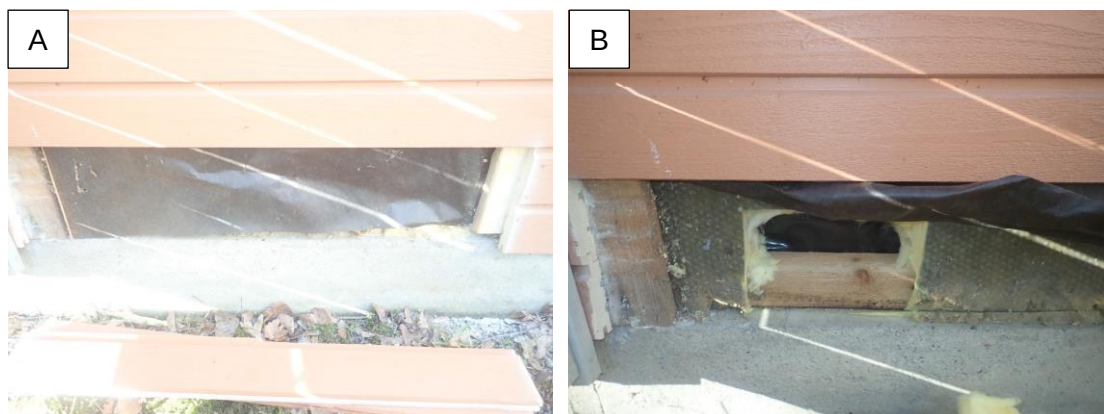
## Rakenneavaus RAK4

Kuvat 24 A ja B. Rakenneavaus RAK 4 huoneiston Y71 ulkoseinärakenteeseen (pitkä sivu).

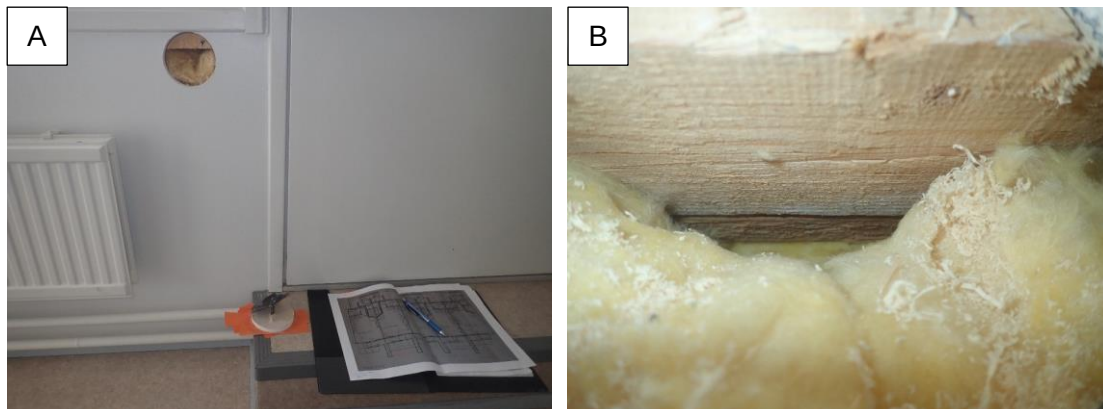
## Rakenneavaus RAK6

Kuva 26. Rakenneavaus RAK 6 huoneiston Q23 ulkoseinärakenteeseen ikkunan alle (pitkä sivu).

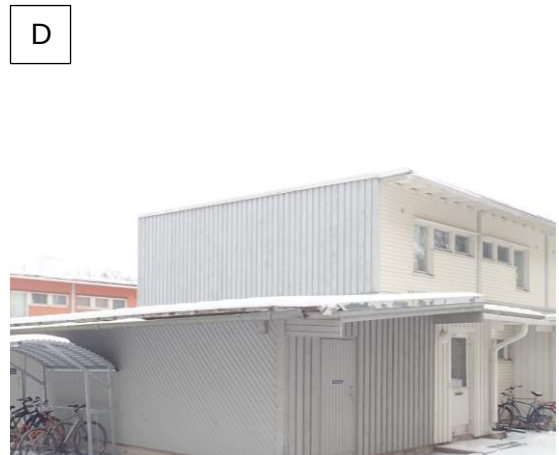
Kuvat 33 A...D. Yläpohjatilan tuuletus on heikko. Räystäällä on havaittavissa 10 – 20 mm tuuletusrako.

Peruskorjauksen yhteydessä suosittelemme uusimaan vesikatot sekä lisäämään yläpohjiin lämmöneristävyyttä ja parantamaan yläpohjan tuuletusta. Samassa yhteydessä tulee myös parantaa yläpohjan ilmatiivyyttä sisäpuolella. Vesikattorakenteiden räystättömyys lisää julkisivujen kosteusrasitusta merkittävästi. Peruskorjauksen yhteydessä rakennuksiin suositellaan tehtäväksi räystäät rakennusten kaikille sivuille.

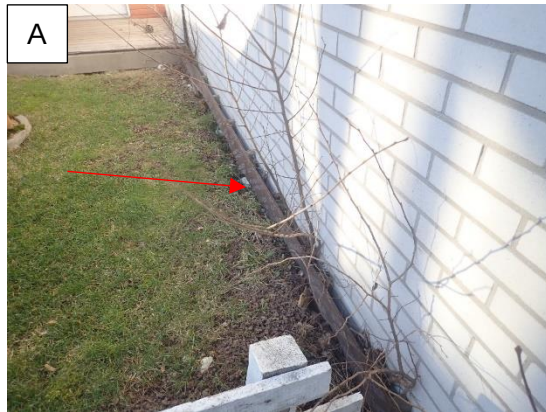
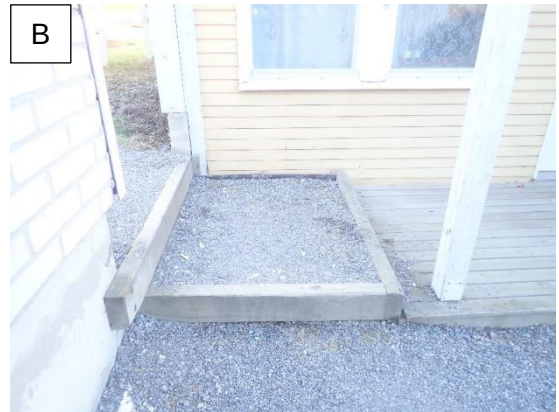
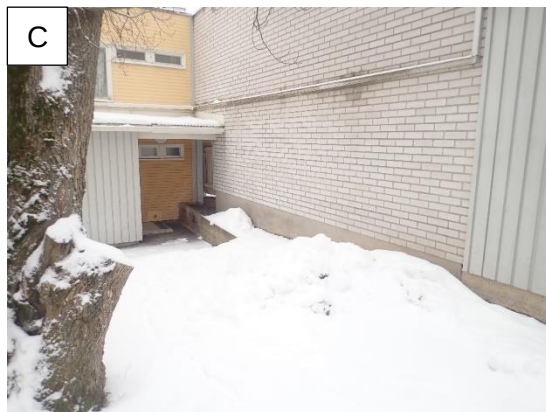
Kuvat 6 A ... C. Rinnemaastosta ja rakennustavasta johtuen ulkoseinä- ja lattiarakenteet ovat monin paikoin reilusti maanpinnan alapuolella. Rakenteiden kosteusrasitusta on paikoin pyritty vähentämään esimerkiksi vesivanerilevytyksillä tehdyillä tuuletusväleillä. "Tuuletusvälissä" kasvaa puita. Maanpinta viettää melko jyrkästi kohti ulkoseinää, ohjaten sade- ja sulamisvedet kohti rakennusta.

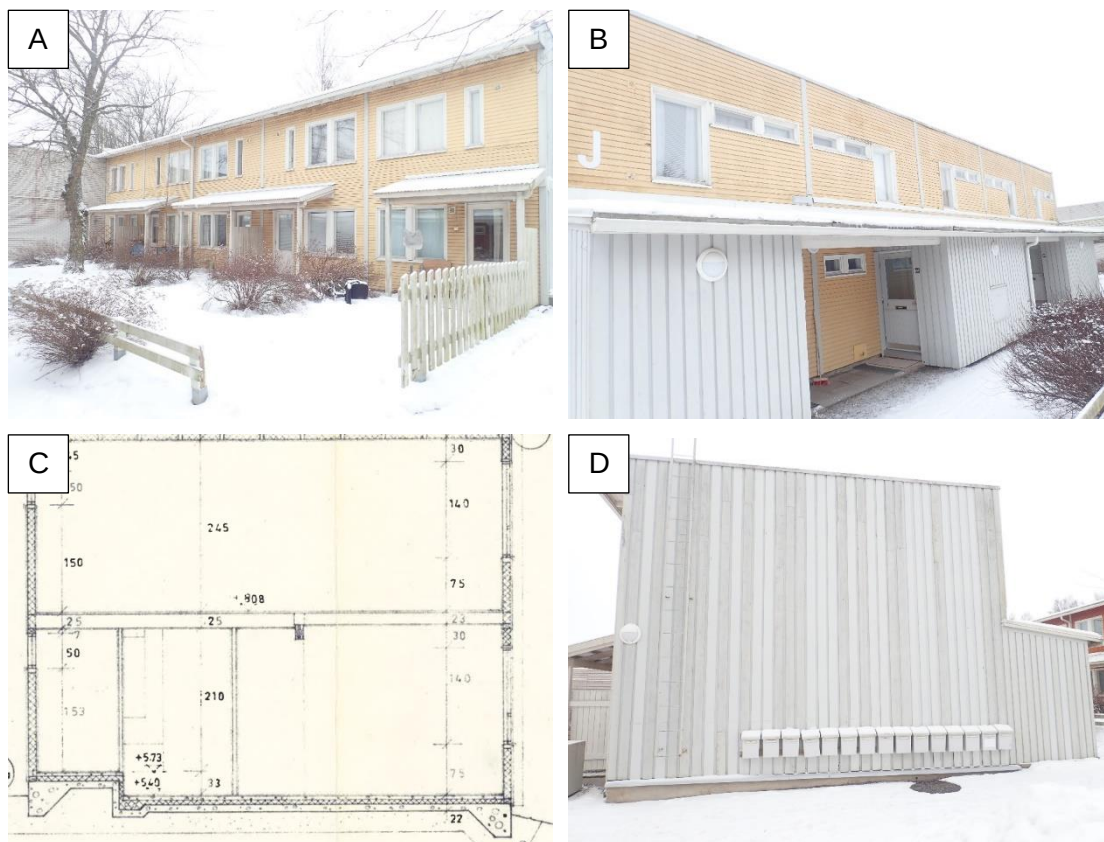
Kuvat 7 A ... D. Ulkopuolelta rakennusten etu- ja takapuolelta korkeusero ei ole selkeästi havaittavissa. Lattiarakenteessa on noin 300 mm porrastus, joka tasaa ulkopuolisen korkeuseron vaikutuksen. Tämä lisää monin paikoin ulkoseinien ja alapohjien kosteusriskiä.

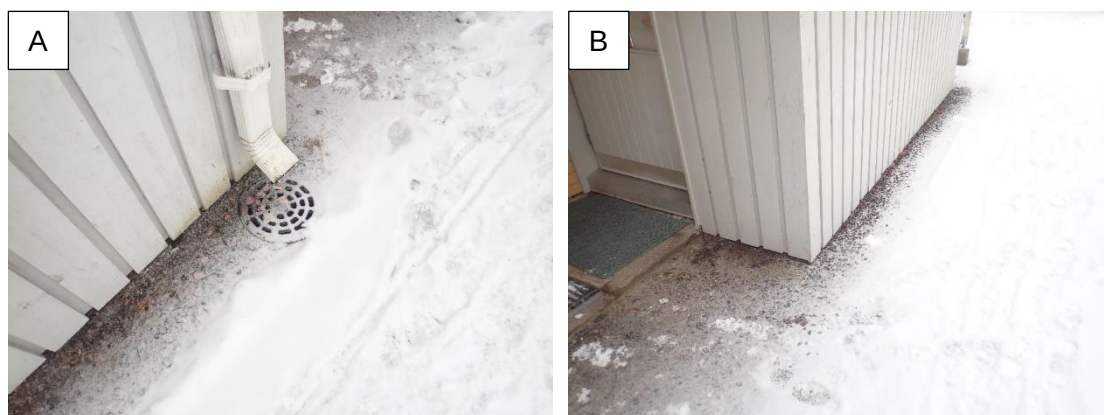
Kuvat 8 A ja B. Rakennuksissa on syöksytörvien alla sadevesikaivot (A). Lähes jokaisessa rakennuksessa on puurakenteisia ulkoseiniä hyvin lähellä maanpintaa tai jopa maan pinnan alapuolella. Nykymääräysten mukaan julkisivurakenteiden vähimmäiskorkeus maanpinnasta on  $> 300$  mm.

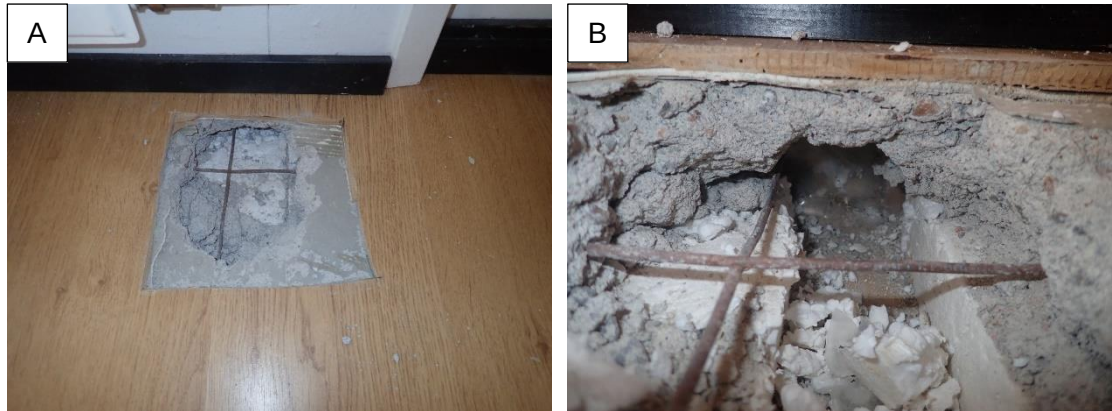
## Rakenneavaus RAK1

Kuvat 13 A ja B. Rakenneavaus RAK1 huoneistossa H39. Pohjabetonilaatassa todettiin kohonneita pintakosteuslukemia (90-100/170). Avauksesta todettiin aistinvaraisesti arvioituna mikrobiperäistä hajua. Lattia- ja seinärakenteen liitoskohdasta (alaohjauspuun päältä) mineraalivillasta otettiin näyte (V8) mikrobialalyysiin. (Selvä mikrobikasvu materiaalissa).

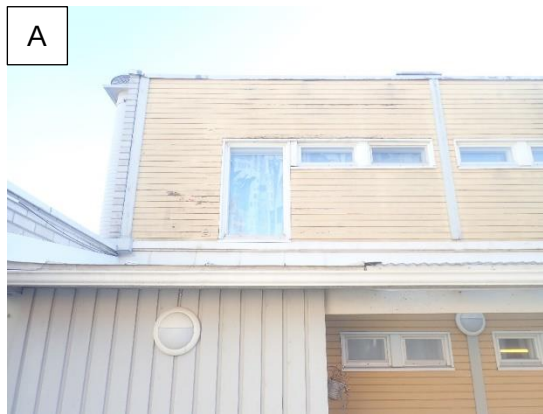
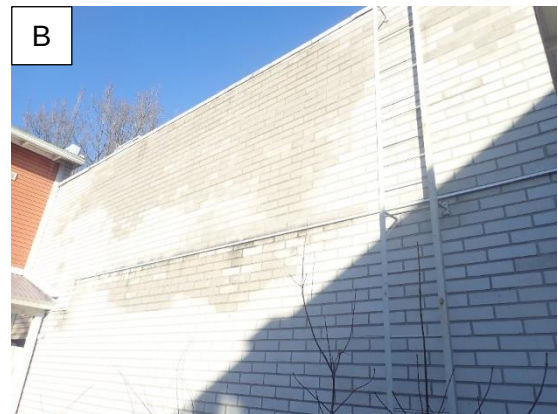
Kuvat 21 A ja B. Rästäättömyys lisää julkisivujen kosteusrasitusta merkittävästi.

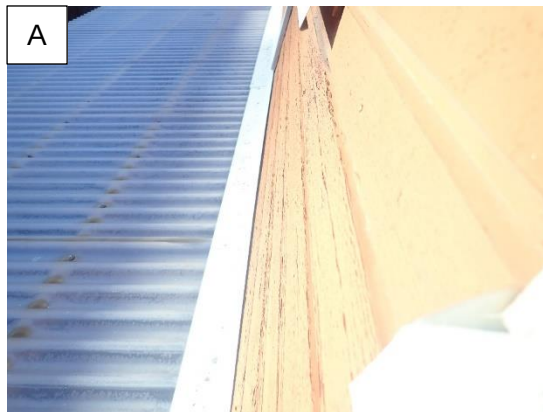
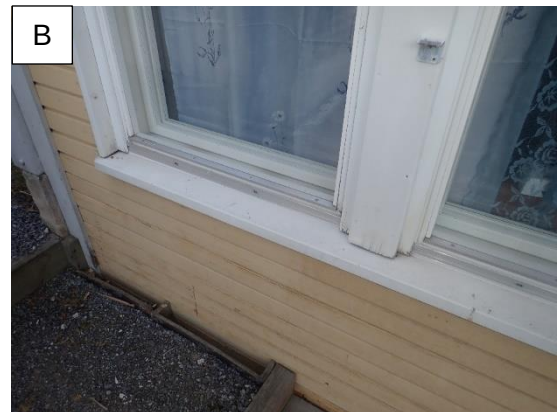
Kuvat 22 A ja B. Julkisivujen pellityksissä havaittiin lukuisia vesitiiviyspuutteita liitospellityksissä. (A) Ikkunoiden vesipellitysten kaadot ovat pääsääntöisesti loivia. Nykymääräysten mukaan kaato tulee olla vähintään 1:3 (B).

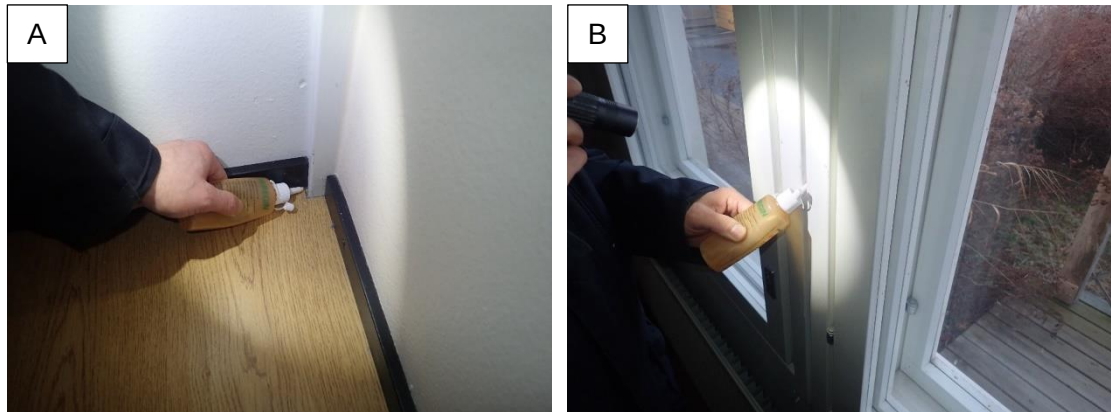
Kuvat 23 A ja B. Huoneistossa H39 alapohjan ja ulkoseinän liittymästä (kuva A) ja ikkunan ja ulkoseinän liittymästä (kuva B) havaittiin merkkisavulla tarkasteltuna ilma-virtausta sisäilmaa kohti.

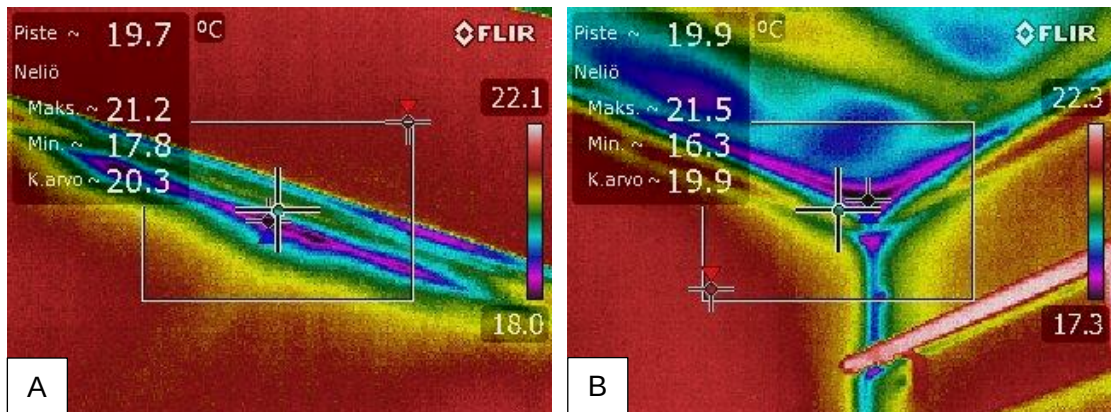
Kuvat 24 A ja B. Lämpökamerakuvauksella havaittiin lähes kaikissa kuvatuissa huoneistoissa ilmatiiviyspuutteita rakenneliittymissä. Merkittävimmät ilma- vuotokohtat havaittiin alapohjan ja ulkoseinän liittymässä sekä välipohjan ja ulkoseinän liittymässä.

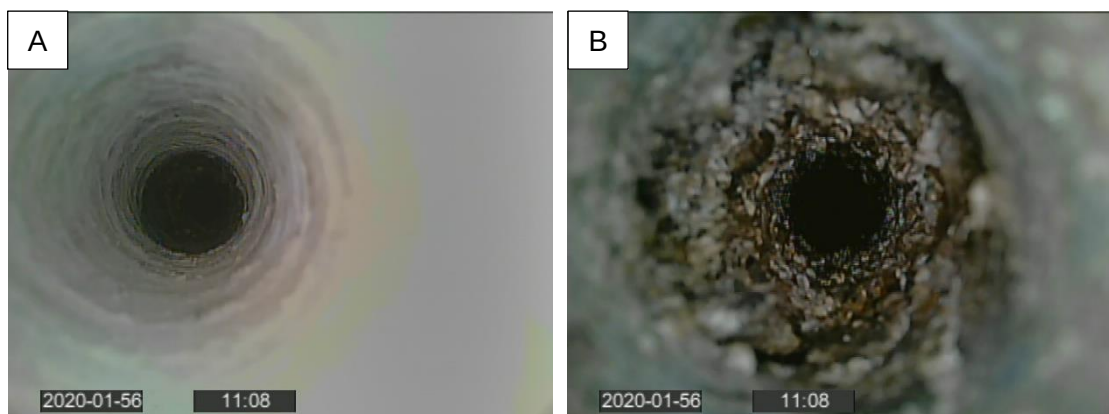
## Rakenneavaus RAK3

Kuvat 25 A ja B. Rakenneavaus RAK3 kellarin maanvastaiseen pitkän sivun seinään.  
**Rakenne sisältä ulos:** Maali, betoni 230 mm, hiekka.

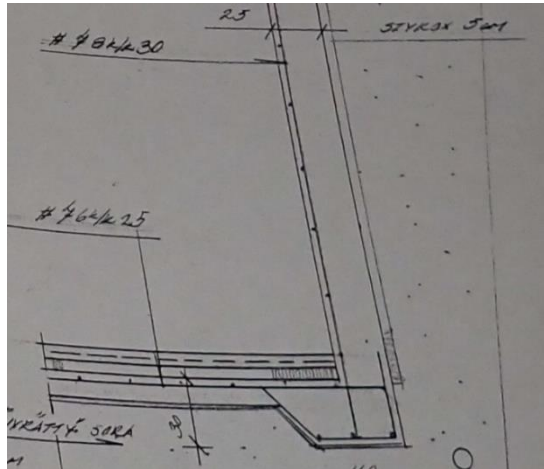
Kuva 26. Alkuperäisen rakenneleikkauskuvan mukaan kellarin maanvastaisen seinän ulkopuolelle on piirretty 50 mm EPS-eriste. Rakenneavaus kohdassa EPS-eristettä ei ollut. Eristettä ei havaittu myöskään maanpinnalta tarkasteltuna. Maan ollessa jäässä rakennetta ei tosin voitu tarkistaa kaivamalla.

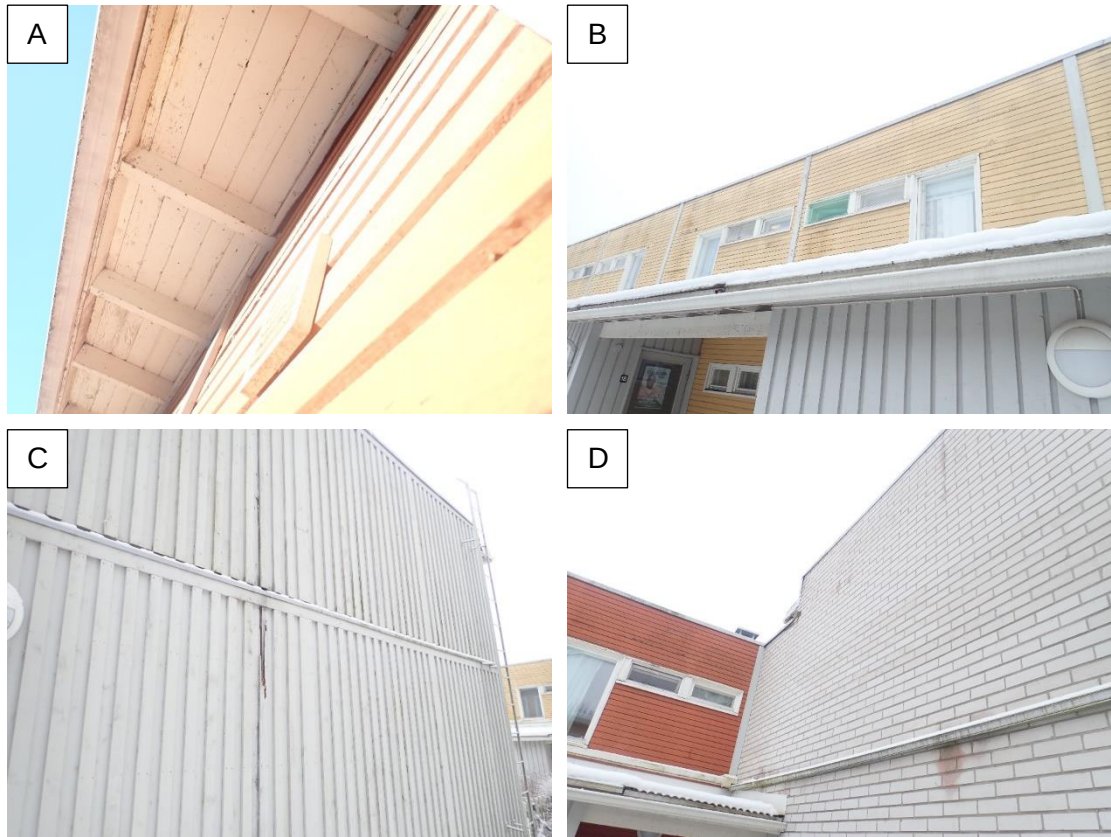
Kuvat 46 A...D. Yläpohjan tuuletus on erittäin heikko. Räystäillä on havaittavissa 0 – 10 mm tuuletusrako.
