# VAASAN JALKAPALLOSTADION

## RAKENNUSHISTORIASELVITYS

Rakennusantikvaari, ark.yo.  
Ruusa Viljanen Rossi, 2012

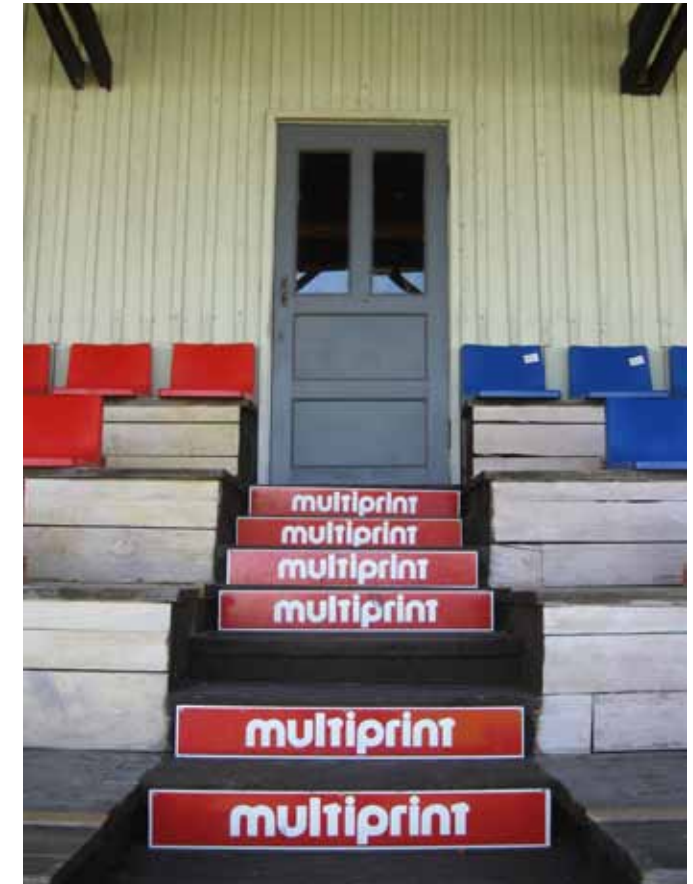
**oik. Mainosteippien dominanssia.**

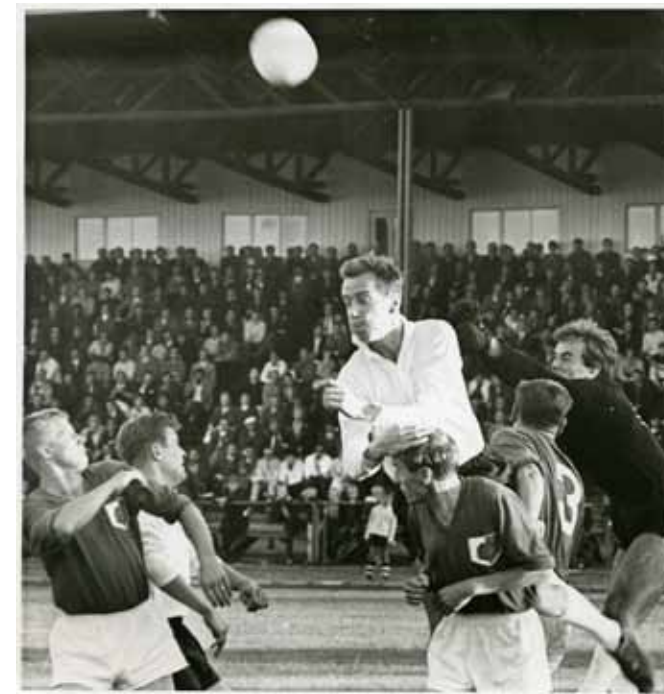
**oik. 1960-luvun puolellavälissä se kärsii jo laiminlyödyistä huolloista.**

vaihtoehtot selvittää. Ristikkopalkin vahvistaminen katsomon puolelta, samanlaatuisella puutavaralla ja huomaamattomin, mutta alkuperäisistä rehellisesti erottuvien teräskiinnikkein, voisi olla varteenotettava vaihtoehto.

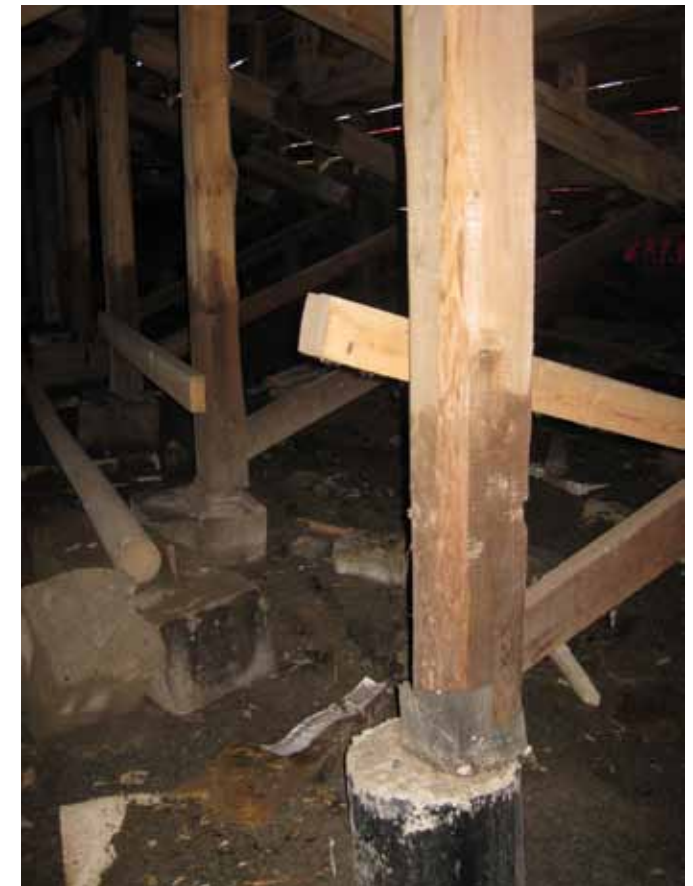
**oik.** Perustukset ovat liikkuneet lähes vuosittain alusta asti.

Perustuksia on alkuajoista saakka korjattu lähes vuosittain routavaurioiden takia. Routimista vähentämään on alustaan tuotu solumuovista maaeristettä. Sen teho on kuitenkin mitä ilmeisimmin riittämätön. Kiilaukset peruspilareiden ja pystysoirojen välillä ovat mitä mielikuvituksellisimpia. Osa soiroista lähinnä roikkuvat perustuksia vasten. Kosteuseriste betonipilarin ja puusoiron välillä puuttuu monesta kohtaa.

Katsomon alapohja tulee saattaa kuivaksi ja perustukset uusia kantavaan syvyyteen. Märän maan pääsee

varovasti poistamaan pienellä vyötäröohjattavalla kaurilla. Rungossa ei havaittu merkittäviä lahovaurioita, eikä siihen ole syytä tehdä muutoksia.

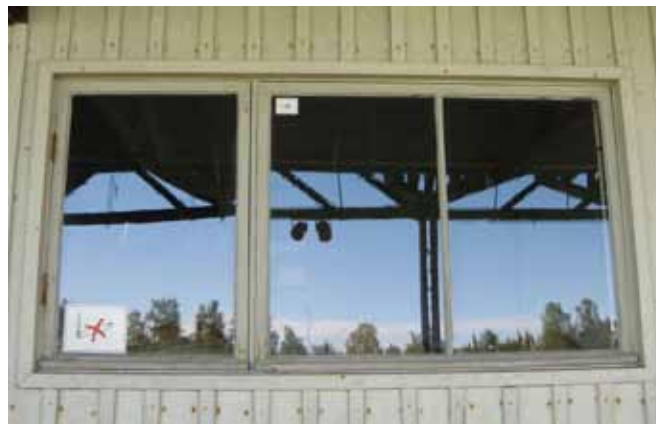
**vas. Katsomon alkuperäiset ikkunat ovat säilyneet hyvin.**

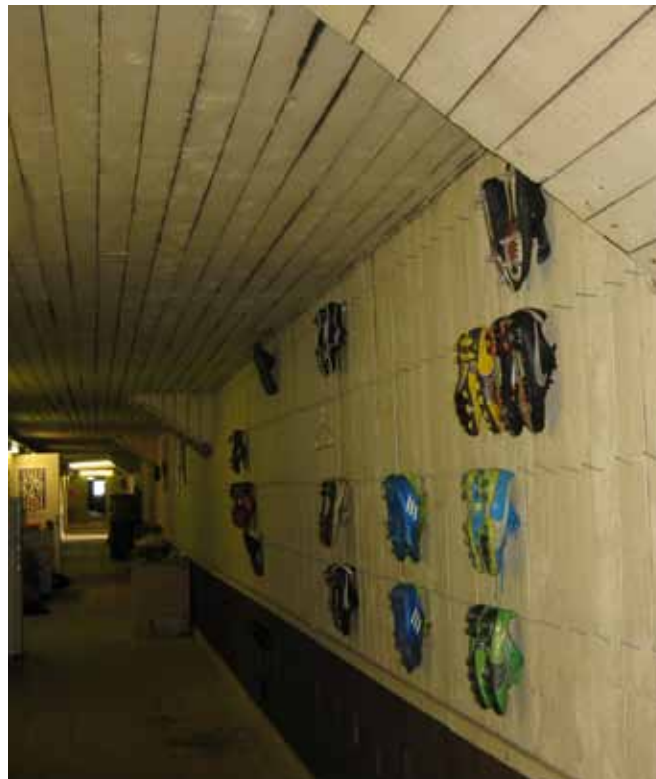
**vas. Alakerroksen käytävän seinät on raakalauodittu.**  
**oik. Alkuperäinen sisäovi alakerrassa.**

Alakerran käytävän laudoituksessa on katsomoportaiden kohdalta lahovaurioita ja täyteaine varisee. Yläkerran anniskelutiloja on uudistettu eteläpäässä vuonna 1999 ja pohjoispäässä vuonna
