# PINTA FILMI

## VAASAN MANSIKKASAAREN YMPÄRISTÖN

### Arkeologinen vedenalaisinventointi

Vesilahdella 27.11.2015

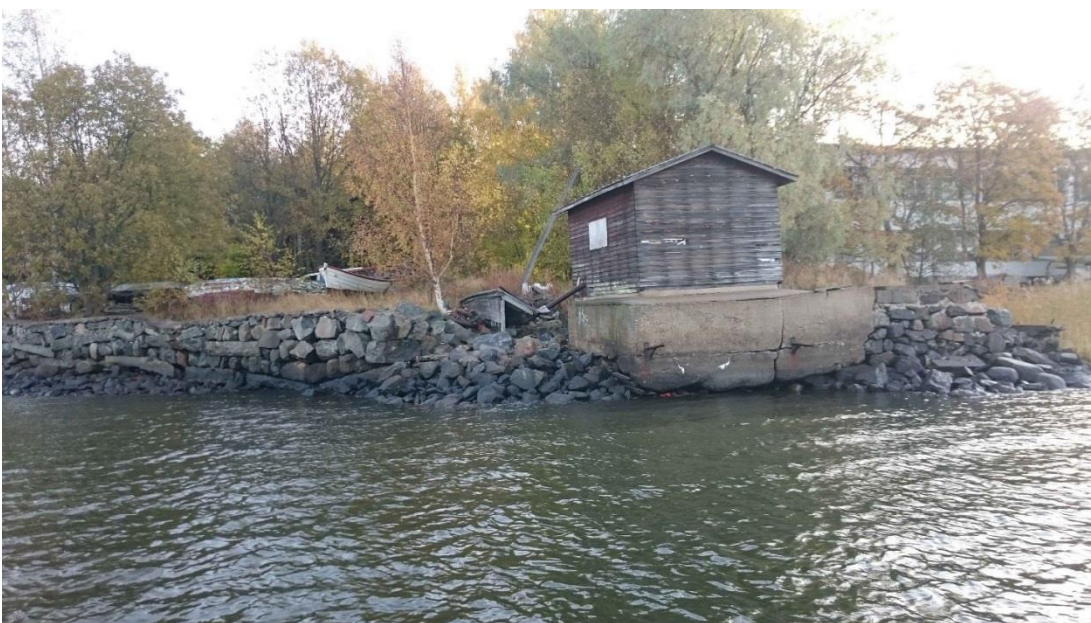
Kohde 2. on puutavaraa Palosaaren rannassa sijaitsevan betonisen laiturin edustalla (kuvat 11 ja 12). Jäänteet sijaitsevat noin kolmen metrin syvyydessä. Puu- ja muuta tavaraa on pohjassa levinneenä noin 30 x 8 metrin alueelle. Oletettavasti kyseessä on laiturin perustukset ja kansirakenteet, jotka ovat romahtaneet tai hajotettu pohjaan. Pohjassa havaittiin sokin sokin tukkeja ja lankkuja sekä autonrenkaita. Minkäänlaisia viitteitä hyllyn osista ei havaittu. Ilmakuvassa vuodelta 1954 (kuva 9) näkyy vaalea alue veden päällä juuri tässä sijainnissa, mikä tukee tulkintaa laiturinjäänteistä. Koordinaatit: WGS84: 63°6.505' N, 21°34.943' E, TM35: 7009199 N, 226843 E.

**Kuva 11.** Kohde 2 sijaitsee betoniperustuksen edustalla. Pohjassa havaittiin tukkeja ja lankkuja sekä autonrenkaita.

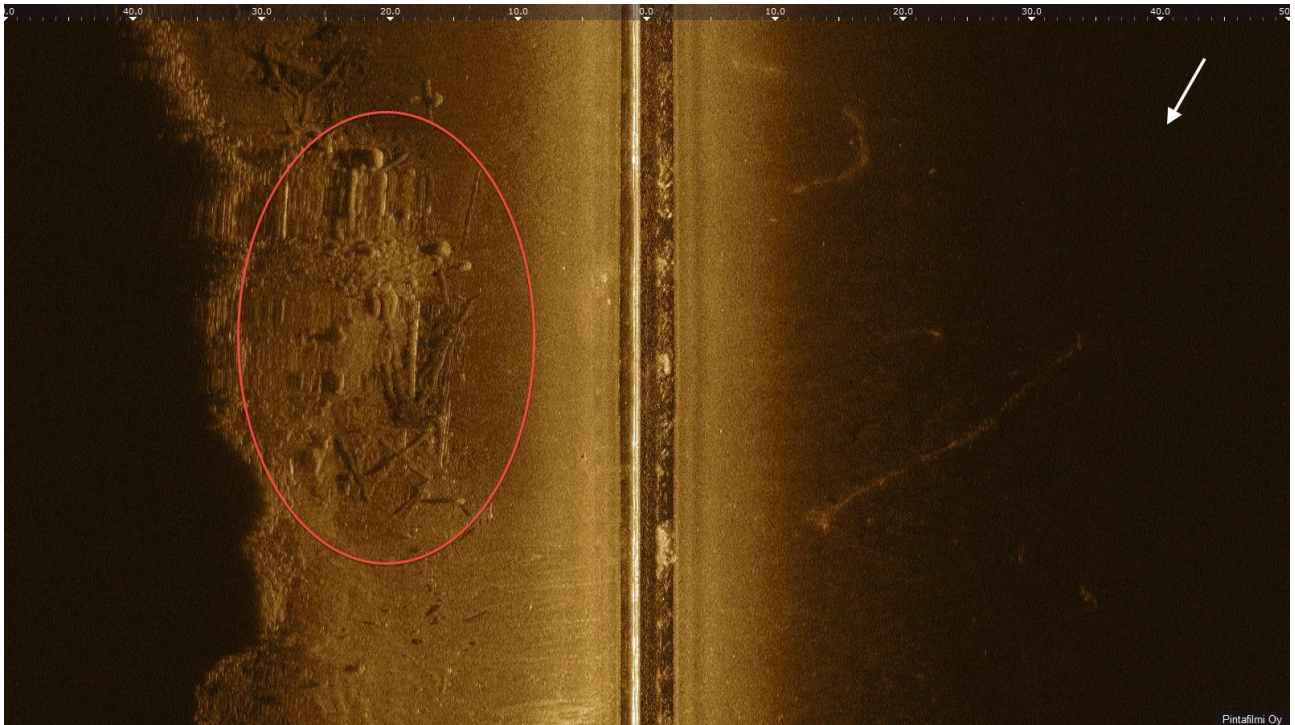
**Kuva 12.** Viistokaikuluotauskuva kohteesta 2. Palosaaren rannalla betonilaiturin edustalla on puutavaraa ja autonrenkaita pohjassa.

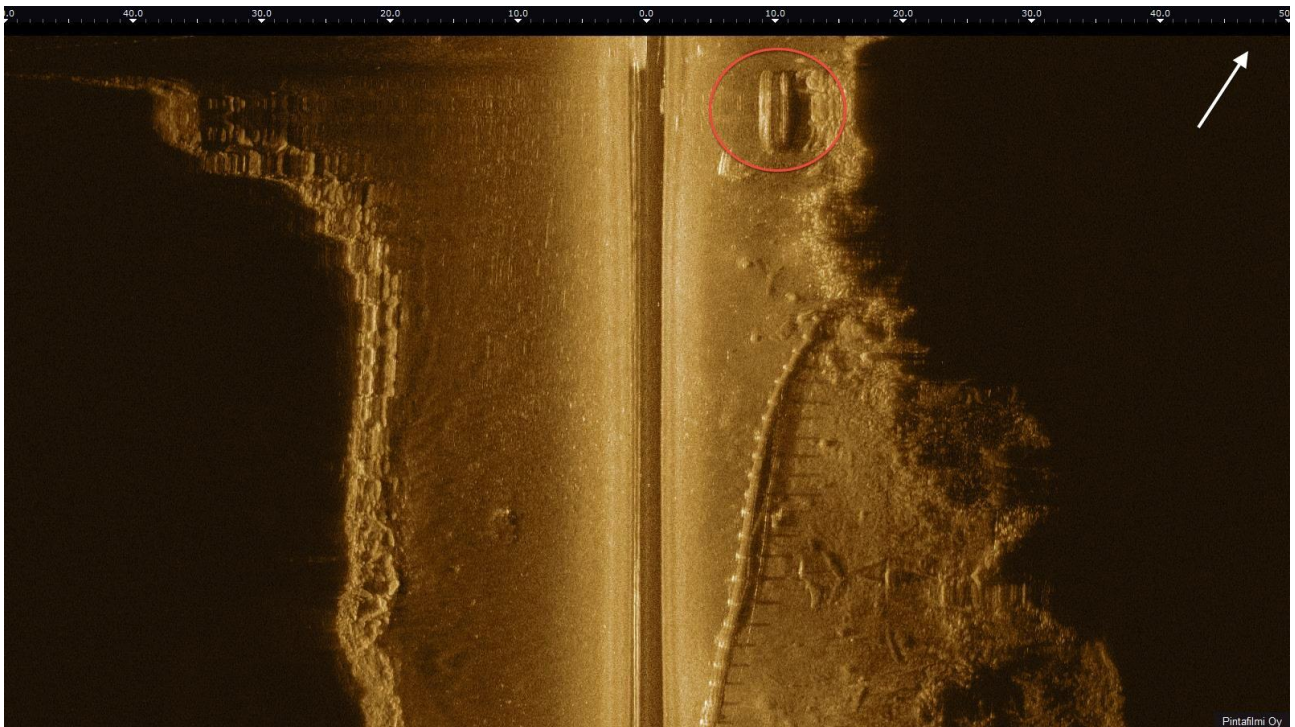
Kohde 3. on veneen hylky (kuva 13). Se sijaitsee Palosaaren aallonmurtajien sisällä olevassa satamapoukamassa aivan rannan tuntumassa noin kahden metrin syvyydessä. Kyseessä on ylösalaisin pohjassa makaavan moottoriveneen hylky. Hylky on kooltaan noin 3,2 x 2,1 metriä. Koordinaatit: WGS84 63°06.590' N, 21°34.959' E, TM35 7009355 N, 226870 E

**Kuva 13.** Viistokaikuluotauskuva kohteesta 3. Lasikuituveneeseen hylky Palosaaren aallonmurtajien suojaamassa poukamassa. Kuvassa hyllyn alapuolella kulkee putkilinjaus.

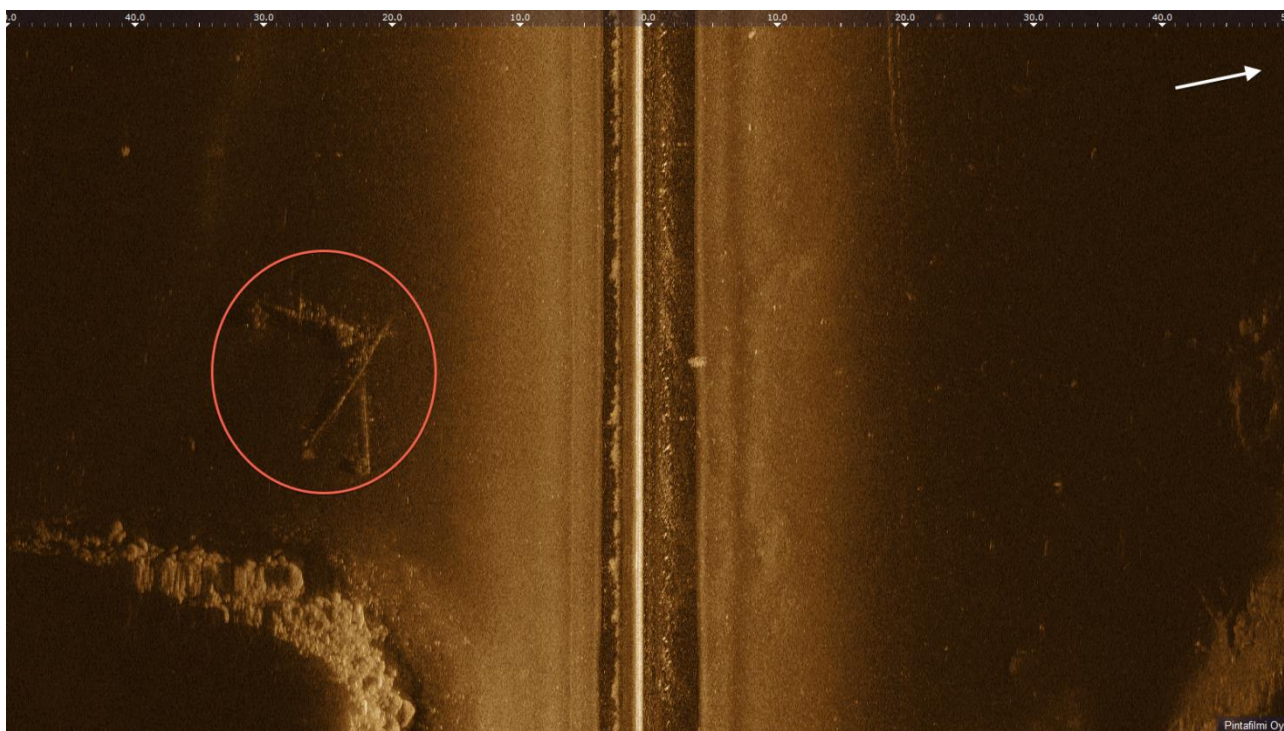
Kohde 4. on modernin laiturin jäänteet Pikisaaren aallonmurtajan edustalla, noin 4,3 metrin syvyydessä (kuva 14). Pohjassa havaittiin viistokaikuluotauksessa pohjanmyötäiset pitkänomaiset anomaliat, jotka todettiin kuvamateriaalista puutolpiksi. Tolpat makaavat ristissä päällekkäin pohjassa. Ne ovat molemmat noin 12 metriä pitkät. Materiaali on mahdollisesti painekyllästettyä puuta. Toisen paalun edustalla on rivissä ainakin kolme kuorma-auton rengasta ja jonkinlainen rautatanko. Paalun ylitse kulkee myös muovi- tai metalliputkea. Kyseessä on todennäköisimmin suurehkon laiturin etureuna, jossa on renkaita törmäyssuojana sekä muuta romua. Kyseessä voi olla esimerkiksi alueelta hajotettujen laitureiden jäänteitä. Koordinaatit: WGS84 63°6.313' N, 21°34.797' E, TM35 7008853 N, 226690 E.

**Kuva 14.** Viistokaikuluotauskuva kohteesta 4. Noin 12 metriä pitkät hirret ja niiden yhteydessä olevat kuorma-autonrenkaat ovat jäänteitä modernista laiturirakenteesta.

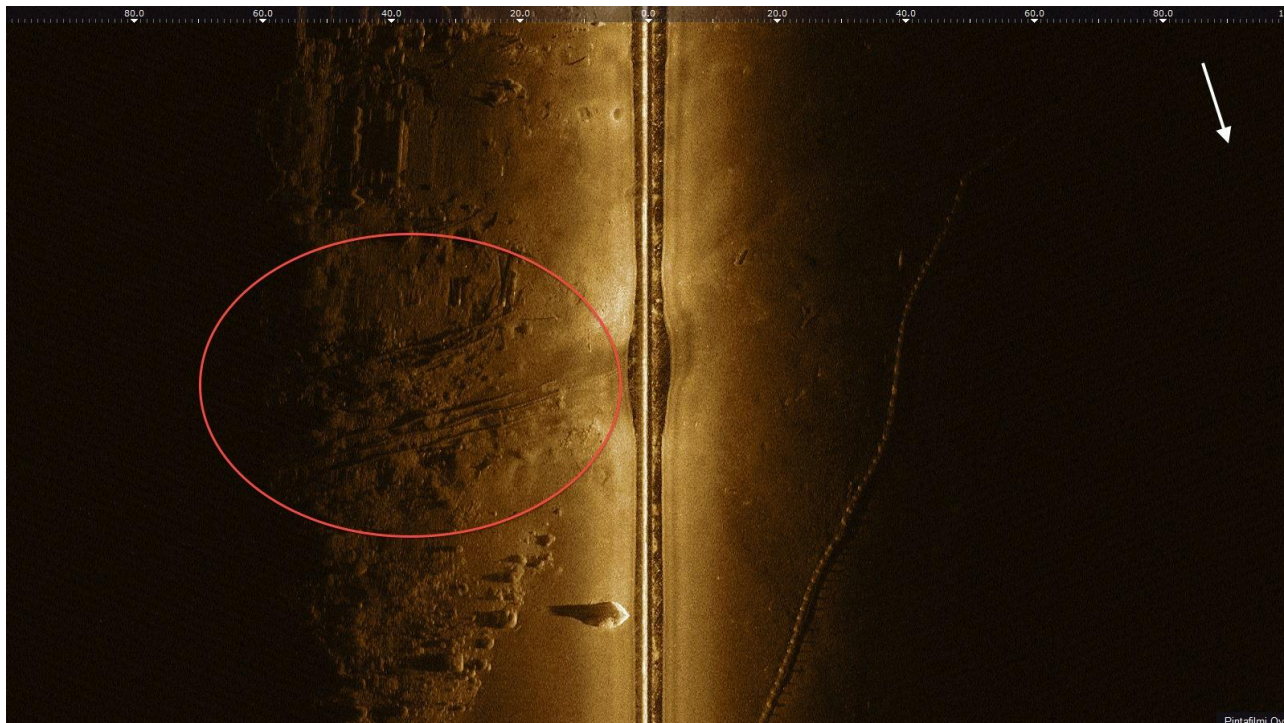
Raiteiden 2 alueella havaittiin paksuja hirssiä toisiinsa liitettyinä ja korrodoituneet ja vääntyilleet kiskot, jotka olivat kiinni puisissa hirsissä ja osittain irti pohjasta. Hirret olivat liitettyinä toisiinsa erilaisilla salvoksilla. Osittain hirret ja kiskot olivat peittyneet pohjasedimenttiin. Löytö vaikuttaa vanhemmalta kuin kolmet uudemmat ja paremmassa kunnossa olevat telakan raiteet, jotka jatkuvat maalta mereen. Nämä raiteet eivät ulotu maalle asti. Rantavyöhykkeellä raiteiden kohdalla on kivilouhetta ja betoninkappaleita hajotetusta laiturista. Raiteista ei ole kuvamateriaalia huonon näkyvyyden vuoksi.

**Kuva 17.** Viistokaikuluotauskuva kohteesta 5. Pohjoisimmat telakanraiteet Mansikkasaaren telakan edustalla. Raiteet on numeroitu pohjoisesta alkaen tunnisteilla 1 ja 2.

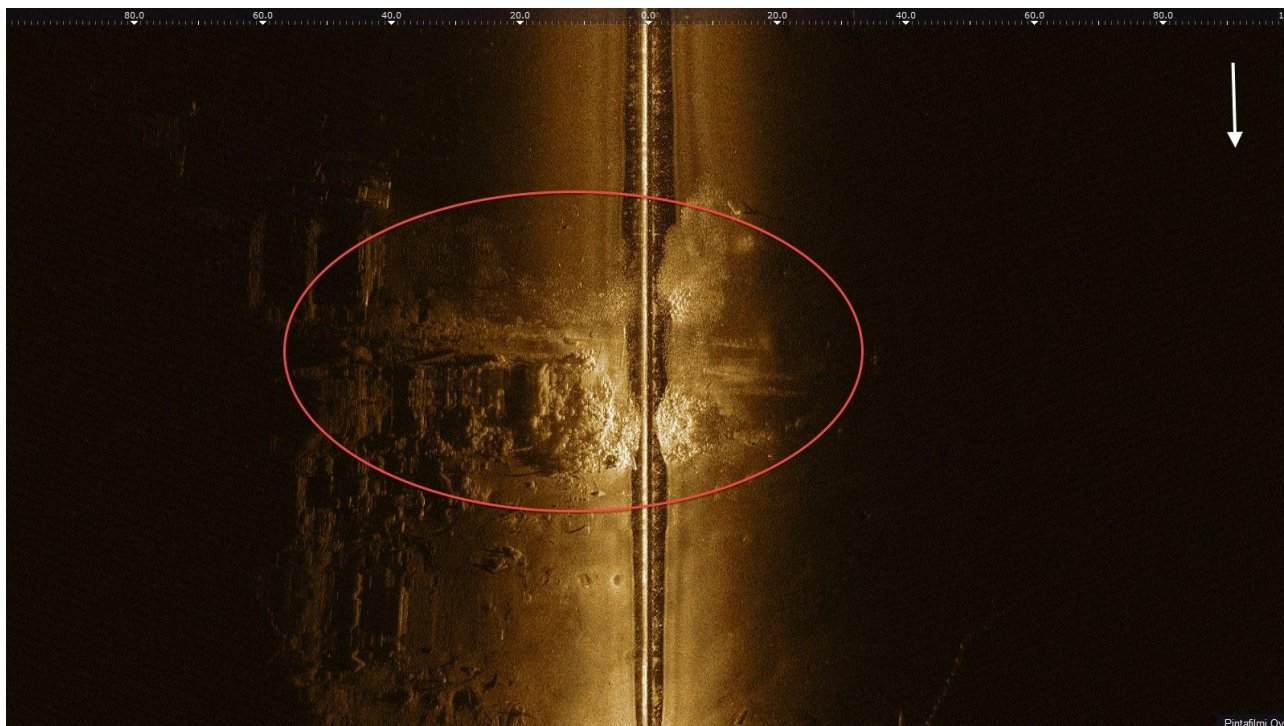
**Kuva 18.** Viistokaikuluotauskuva kohteesta 5. Telakanraiteet numero 3 raiteiden 1 ja 2 eteläpuolella.

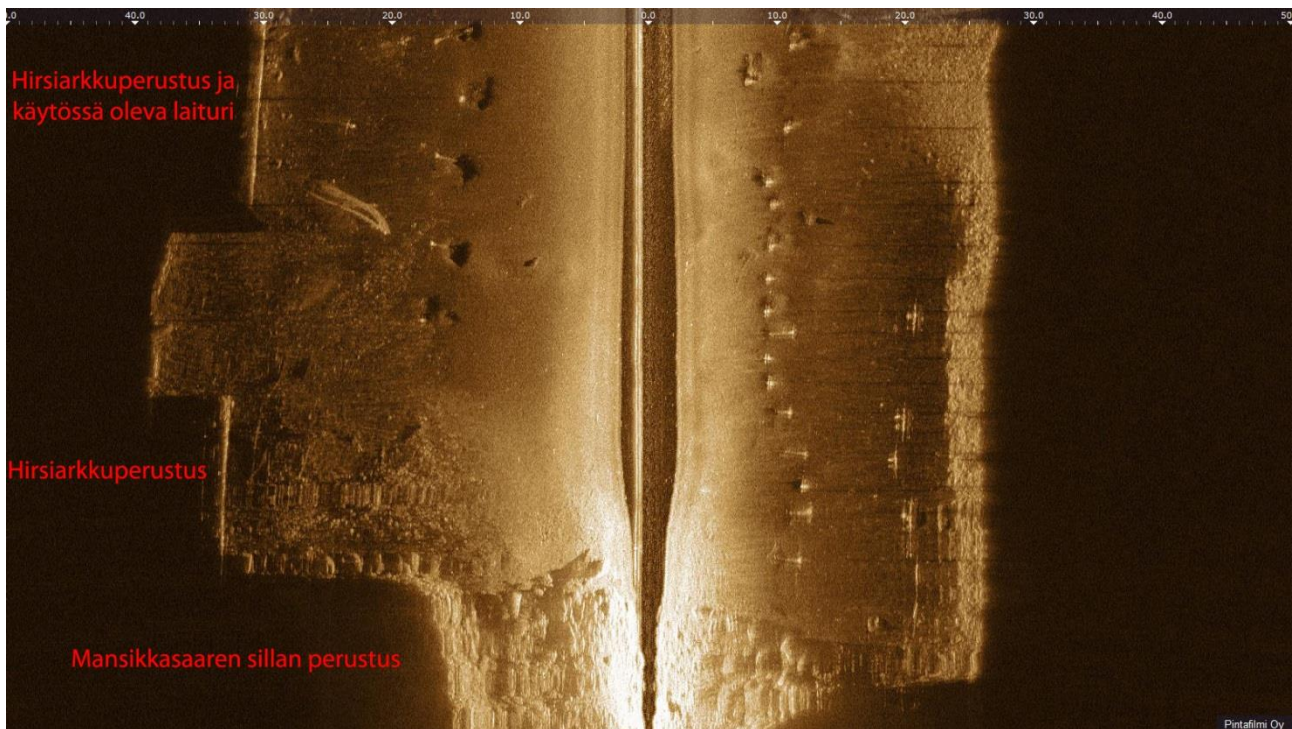
Rakenteet alkavat Mansikkasaaren sillasta lähtien siten, että heti sillan kupeessa on noin 10 metriä leveä hirsiarkkuperustus. Sen jälkeen seuraa sisennys, joka on sekin pengerretty arkkurakenteella. Pengerryksen jälkeen seuraa hirsiarkkurakenne, joka toimii edelleen laiturinperustuksena ja siihen on kiinnittyneenä veneitä. Laiturin hirsiarkkurakenne on noin 20 metriä leveä (kuva 21).

**Kuva 21.** Viistokaikukuva saarten välisestä suntista Mansikkasaaren sillan pohjoispuolelta. Kuvan yläreunan mittakaavassa numeromerkinnät ovat 10 metrin välein. Suunta pohjoiseen.

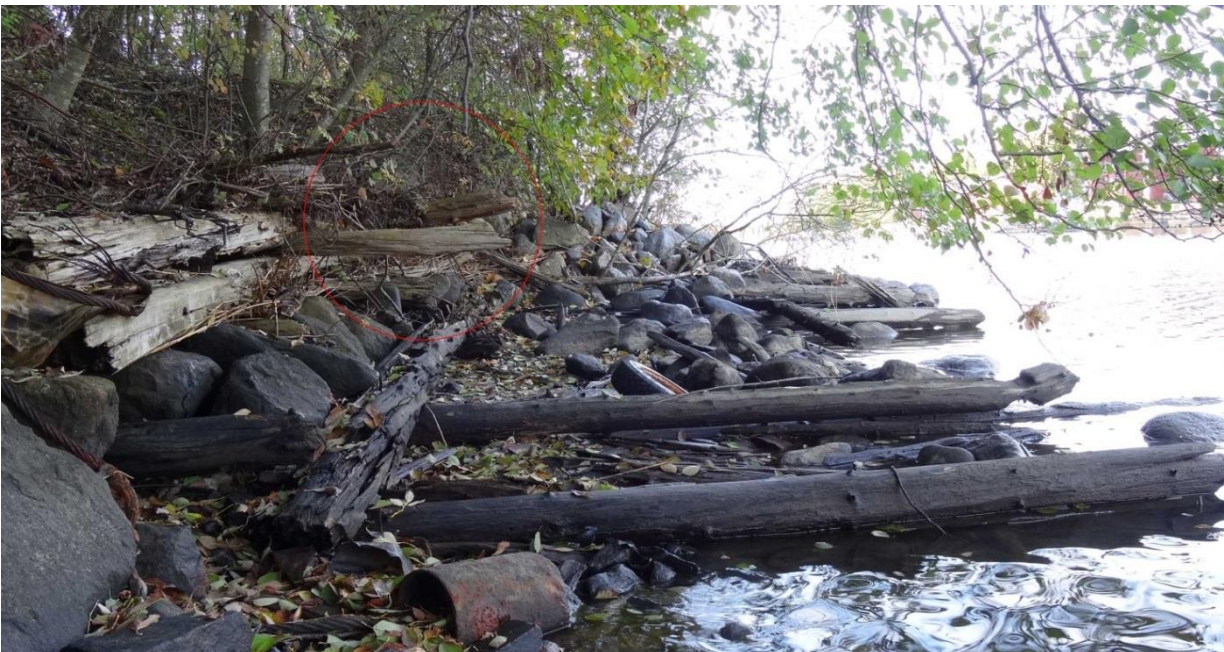
Hirsiarkun edustalla veden syvyys on 2,5 metriä. Hirsiarkku alkaa saaren rantapenkasta kuivalta maalta. Hirret ovat pyöreitä ja veistämättömiä tukkeja. Kuivalla maalla olevat osat ovat erittäin lahot (kuva 27). Hirsiä on tapitettu toisiinsa puutapeilla maalla olevassa osassa, mutta ei enää syvemmällä vedessä olevissa osissa (kuva 28). Tämä johtunee siitä, että salvokset ovat pysyneet paikoillaan ylempien kerrosten painosta, eikä niitä ole siksi tarvinnut kiinnittää toisiinsa. Näytehirsissä ei havaittu tapituksia. Kaikissa hirsissä sen sijaan oli salvoksenkohtia, joihin ylemmät ja alemmat hirret on asetettu. Salvokset ovat pitkänurkka salvoksia eli ns. suorja salvoksia siten, että hirsiin on kaiverrettu tila ylemmälle ja alemmalle hirrelle ja hirsien päät ovat jatkuneet yli risteävästä hirrestä. Hirret ovat ajansaatossa purkautuneet salvoksistaan, eikä arkku enää pidättelee kiviä sisällään.

**Kuva 27.** Hirsiarkun veden yläpuoliset osat kuvassa vasemmalla ovat kuivuneet ja lahonneet. Ne jatkuvat rantapenkan sisään. Kuvaan on ympyröity penkasta törröttävät hirret. Kuvaussuunta on pohjoiseen.

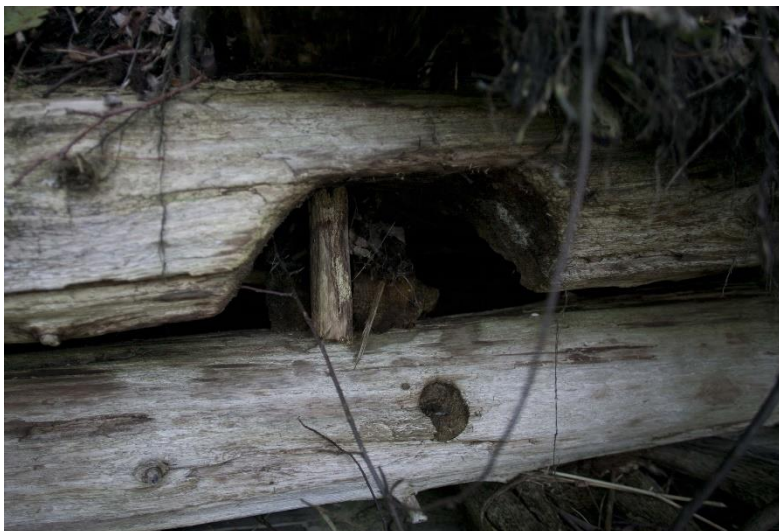
**Kuva 28.** Hirsiarkun veden yläpuoliset osat rantapenkereessä ovat kuivuneet ja lahonneet. Hirsiä on tapitettu kiinni toisiinsa salvosten kohdilta puutapein. Kuvaussuunta on luoteeseen.

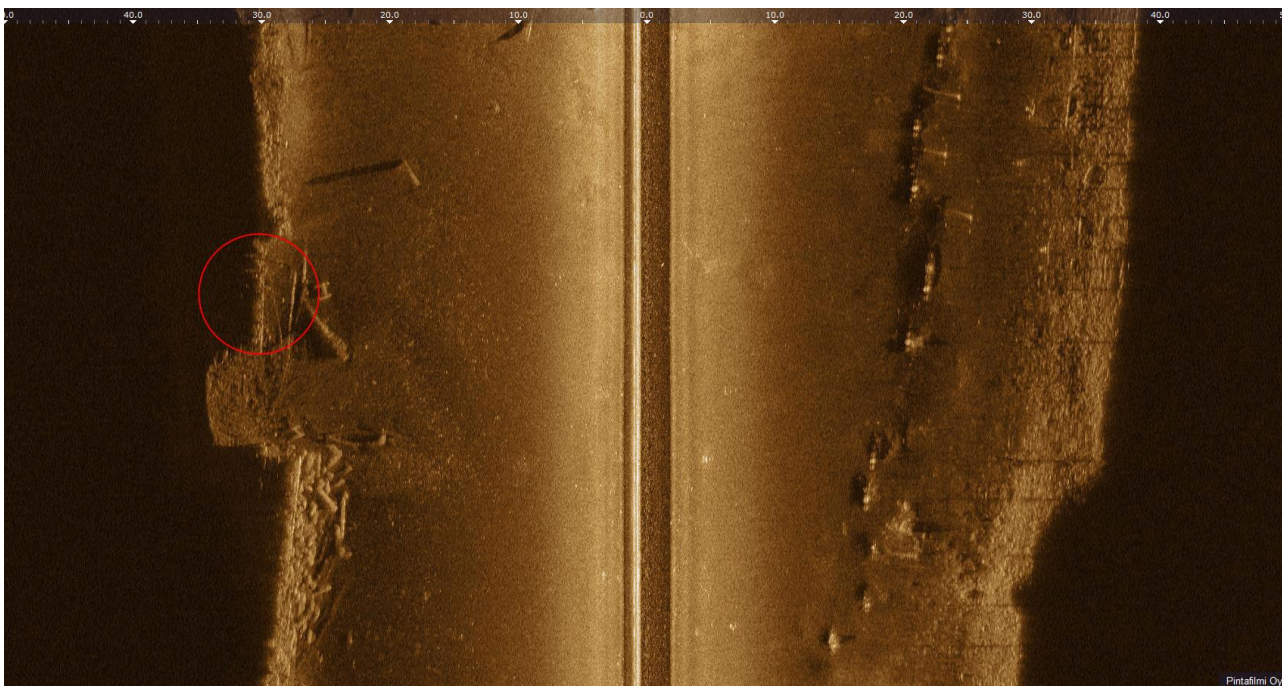
**Kuva 29.** Arkku, josta näytteet otettiin on ympyröity kuvaan punaisella. Hirsiarkun edustalla on siitä irronneita hirsiä pohjassa. Vedenalaiset osat vaikuttavat suhteellisen hyväkuntoisilta. Kuvan suunta on pohjoiseen.
