## RAKENNETEKNISET TOIMENPIDESUOSITUKSET

PROJEKTINUMERO 22707681-015

### HIETALAHDEN JALKAPALLOSTADIONIN VANHA KATSOMO, VAASA

13.2.2023\_REV A\_30.3.2023

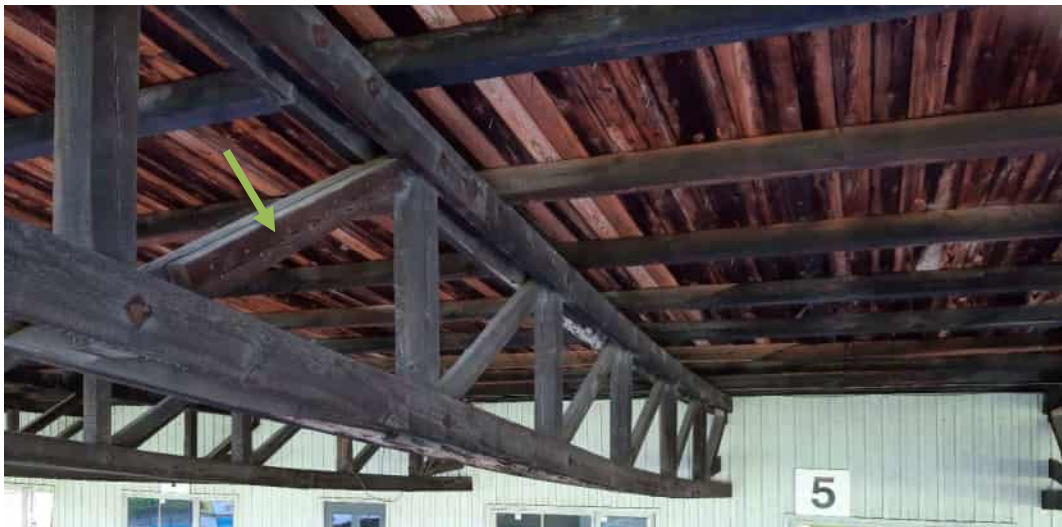
Sekundääriristikkoissa on silmin havaittavaa taipumaa, mutta ristikoiden puisten sauvojen ja liitososien kunto oli pääosin kohtalainen. Puu oli kuivaa, eikä liitoksissa havaittu pintapuolisesti vaurioita tai muodonmuutoksia, lukuun ottamatta parissa ristikossa pystydiagonaaleissa olevia halkeamia, joiden syvyys oli lähes puoleen väliin puuta. Lisäksi useissa pystydiagonaaleissa oli pienempiä kutistumahalkeamia, joista ei arviomme mukaan ole haittaa.

**Kuva 8. Sekundääriristikko jossa näkyy diagonaalin vahvistus. Risikoiden taipuma on silmämääräisesti selvästi havaittavissa. (Valokuva Ramboll Finland Oy)**

Sekundääriristikoiden kestävyys nykyvaatimusten mukaisille kuormituksille ei ole tehtyjen vertailulaskelmien perusteella riittävä. Sekundääriristikoita täytyy vahvistaa sauvojen ja liitosten osalta huomattavasti, että ne täyttäisivät nykyiset kestävyysvaatimukset myös muodonmuutoksista johtuvien lisärasitusten osalta. **Liitteessä 1** on esitetty vahvistettavat kohdat periaatetasolla. Nämä vahvistustoimenpiteet tulevat muuttamaan kattorakenteen ulkonäköä aikaisempaan nähden merkittäväällä tavalla.

Sekundääriristikon merkittävästi haljenneet diagonaalit tulee vahvistaa.

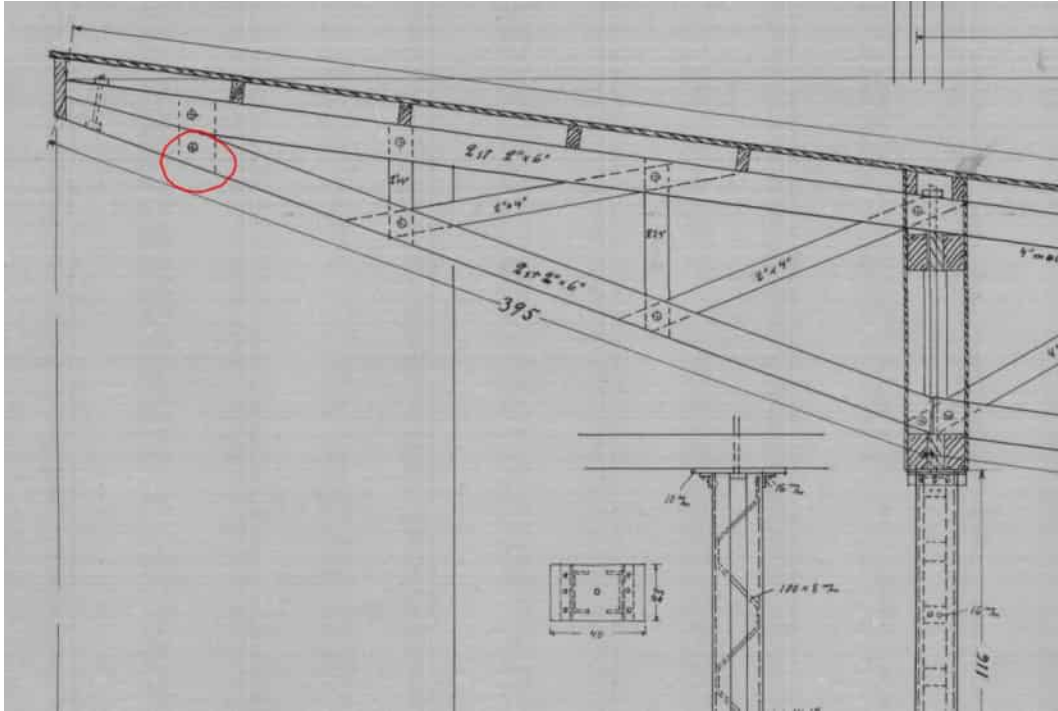
Kuva 9. Sekundääriristikon pultteja irrotettiin kolmesta ristikosta (punaisella esitetty kohta) pultin kunnon arviointia varten ja pultit korvattiin uusilla haponkestävillä pulteilla.

Sekundääriristikoiden pulttiliitosten kireys tulee varmistaa, eli tarkastus ja kiristys tarvittaessa.

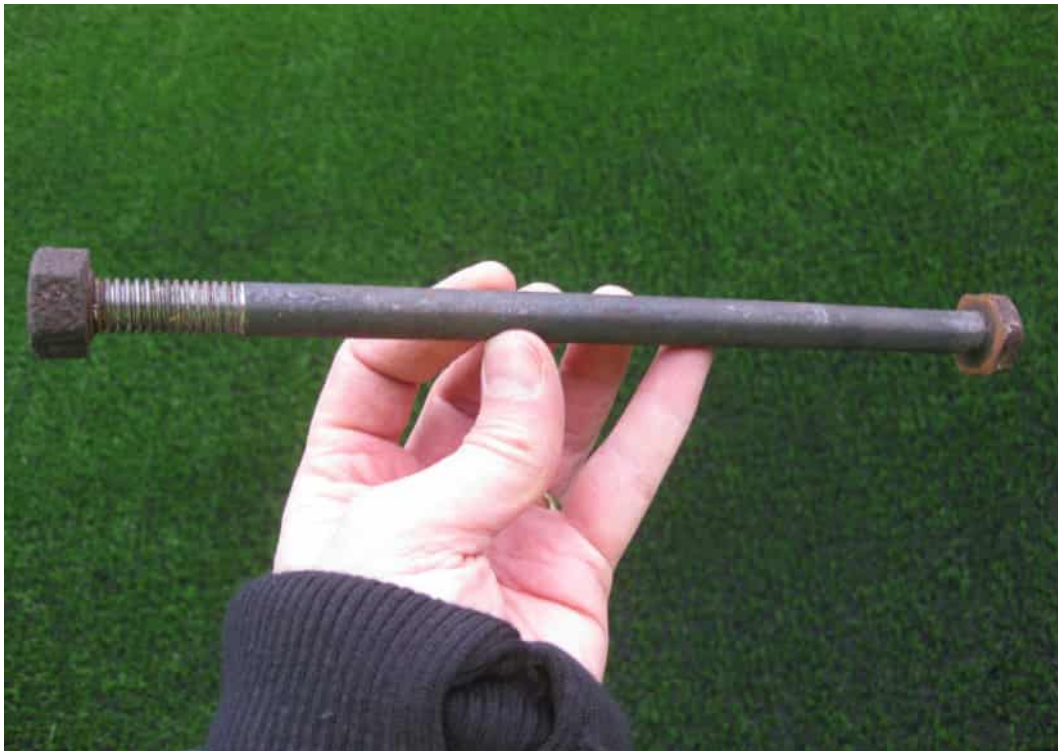
Sekundääriristikkoista irrotettiin yksi pultti kolmesta eri ristikosta räystäään läheltä, ja ne korvattiin uusilla haponkestävillä pulteilla. Katolla ei ollut lumikuormaa toimenpiteen aikana. Irrotetut pultit olivat aistinvaraisin tutkimuksin arvioituna hyvässä kunnossa pientä pintaruostetta lukuun ottamatta. Pintaruosteella ei ole vaikutusta pultin kestävyYTEEN.

Kuva 10. Sekundääriristikon irrotetut pultit olivat hyvässä kunnossa pientä pintaruostetta lukuunottamatta.

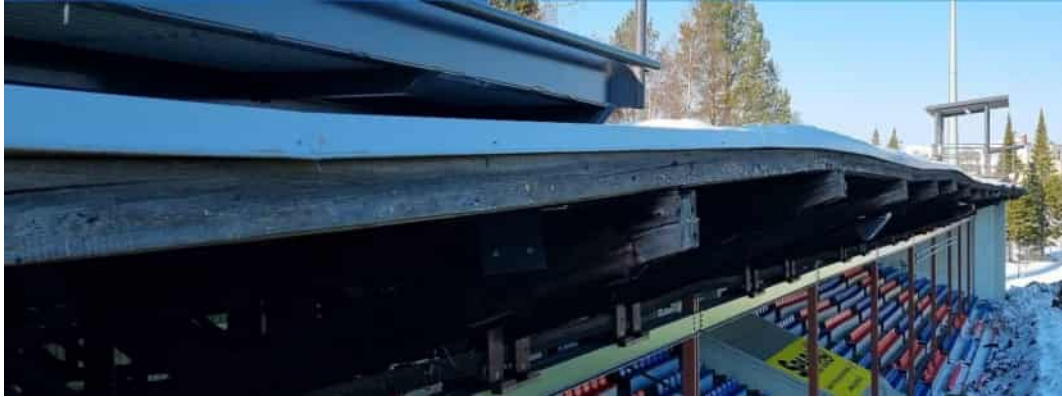
Vesikatteen alusrakenteena oleva puinen umpilaudoituus on pehmennyt hieman räystäään reunan alueelta, muilta osin umpilaudoituus oli kovaa ja kuivaa. Peltikate on kiinnitetty suoraan laudoituksen päälle, joten todennäköisesti peltikatteeseen kondensoituva kosteus aiheuttaa pientä kosteusrasitusta aluslaudoitukseen. Peltikatteen kiinnityskohtat saattavat myös vuotaa, mutta selkeitä vuotokohtia ei tutkimuksissa havaittu. Kattoristikoiden elämisen takia katon etulinja on paikoin hyvinkin mutkitteleva. Vesikaton on lisätty vuonna 2016 televisiokameroita varten teräsrakenteiset katokset, joiden tuennat olivat hieman vinossa.

**Kuva 11. Vesikaton räystäään etureuna. Alkuperäisen primääriristikon varsin suurten taipumien takia räystääslinja on hyvin mutkitteleva. (Kuva Ramboll Finland Oy)**

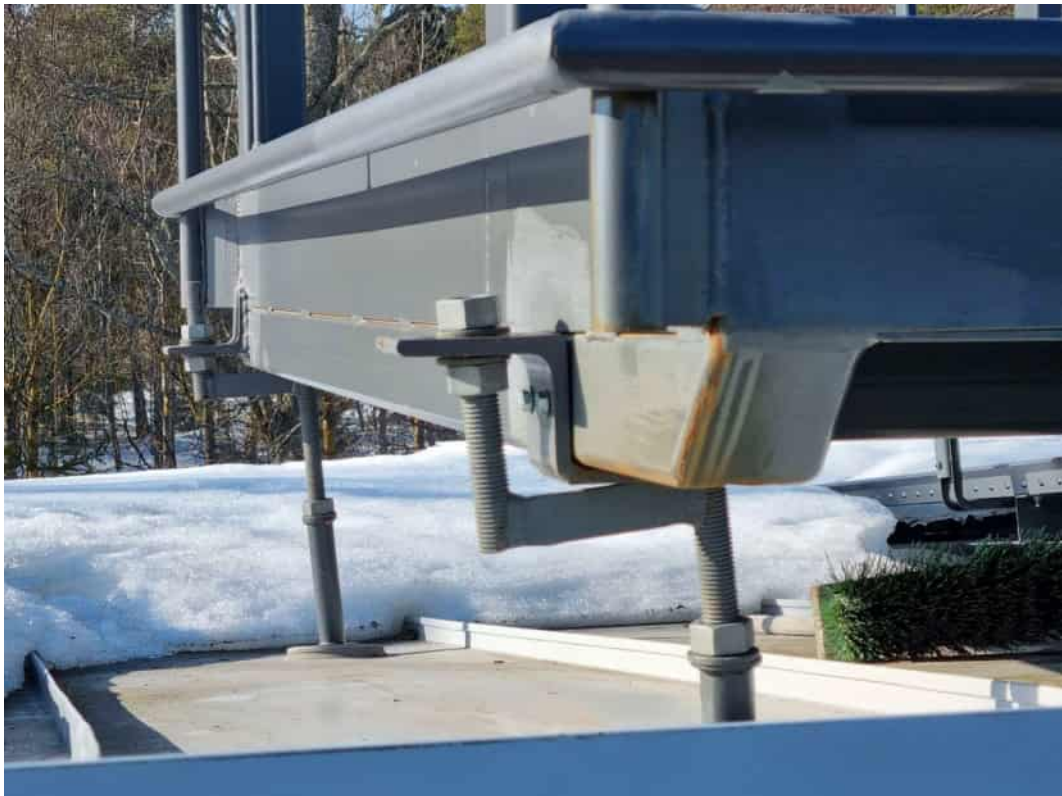
**Kuva 12. Vesikaton on vuonna 2016 lisätty katokset televisiokameroita varten. Kiinnityspisteet ovat taipuneet. (Kuva Ramboll Finland Oy)**

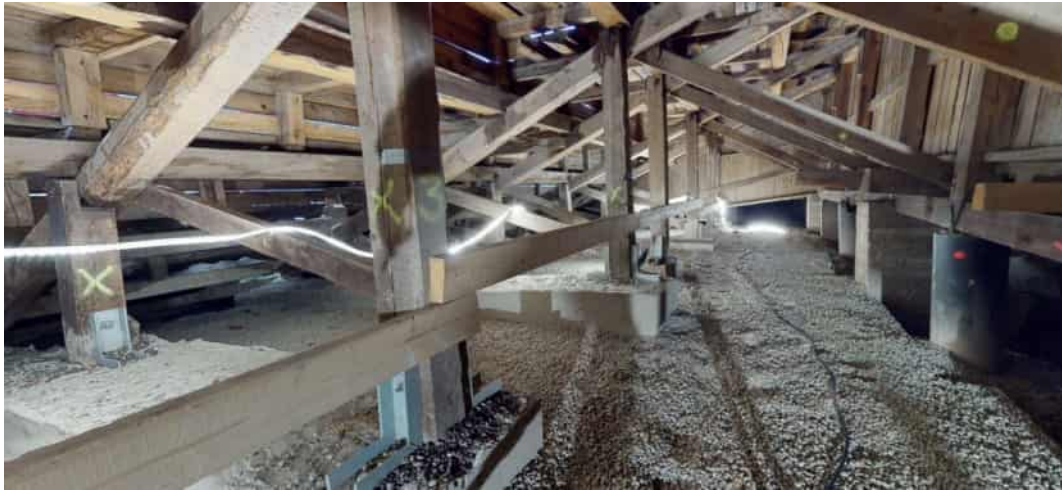
**Kuva 13. Istuinosaan alapuolella olevat vahvistetut perustukset olivat pääosin hyvässä kunnossa.**

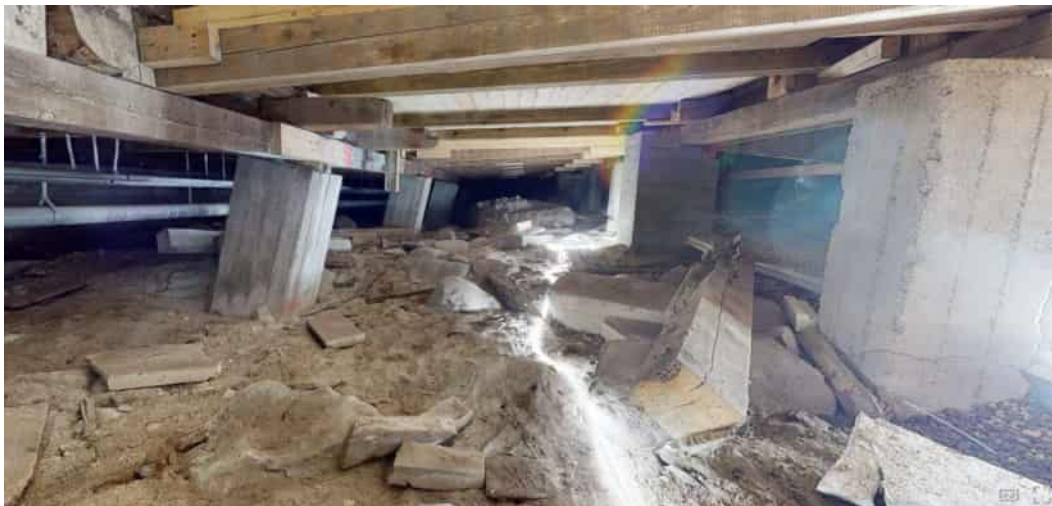
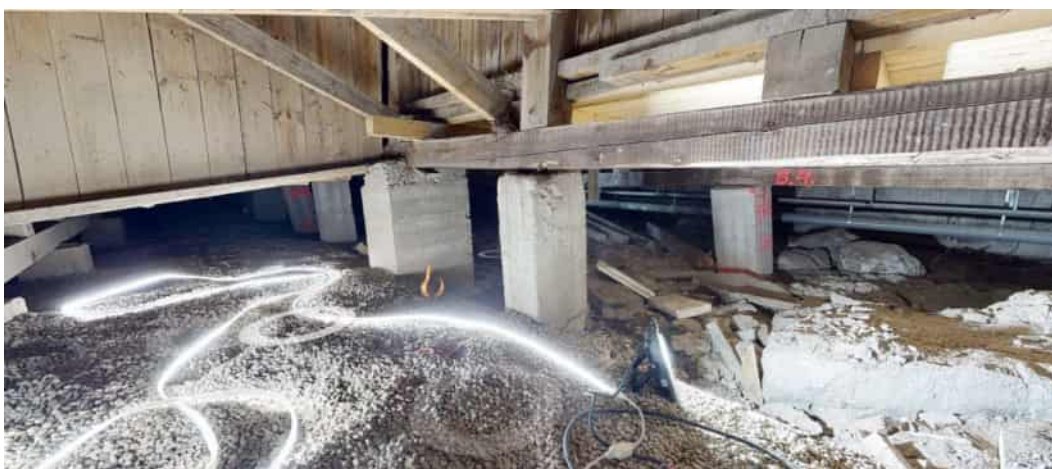
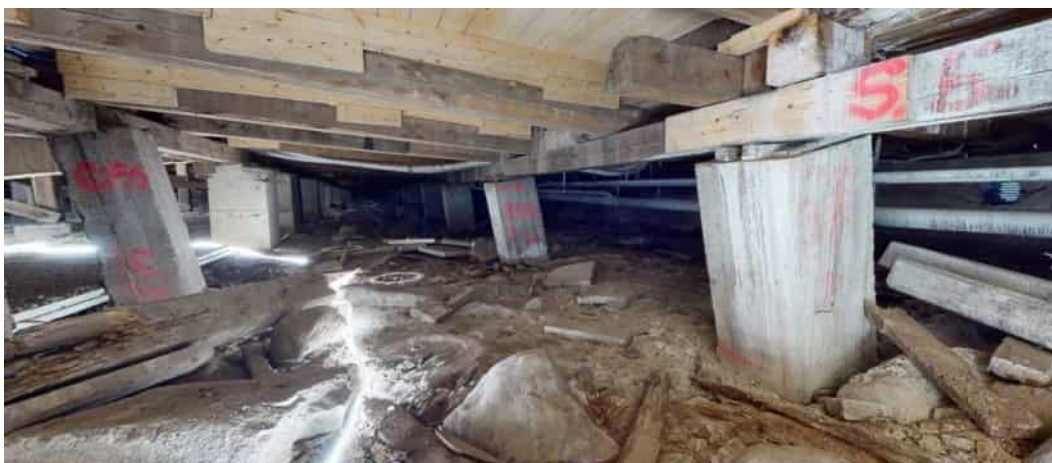
**Kuva 14. Perustukset. Kentän puoli oikealla, vasemmalla puolella näkyvät perustukset tukevat katosta katsomon takaseinälinjalla.**

**Kuva 15. Perustukset. Kentän puoli vasemmalla, oikealla puolella näkyvät perustukset tukevat katosta katsomon takaseinälinjalla.**

**Kuva 16. Perustukset. Kentän puoli vasemmalla, oikealla puolella näkyvät perustukset tukevat katosta katsomon takaseinälinjalla.**

Turvallisuusriskin aiheuttavat kattoristikoiden toisen tukilinjan (katsomon takaseinän) perustuksien kallistumat. Osa peruspilareista oli hyvin lähellä stabiliteetin rajaa. Jos yksikin perustus katon tukilinjalta kaatuu, tulee rasitus siirtymään viereisille, myöskin vinossa oleville perustuksille. Perustuksien kallistumat ja painumat ovat todennäköisesti aiheuttaneet myös osittain kattorakenteissa / katsomorakenteissa todetut muodonmuutokset, sekä sisätilojen lattioissa ja seinissä olevat vinoudet.

Kaikki kallistuneet perustukset on korjattava erillisen korjaussuunnitelman mukaan. Tämän raportin liitteenä on alustava korjaussuunnitelma.

Korjaustöissä on otettava huomioon työturvallisuus sen kaikissa vaiheissa, siten ettei esim. mahdollisesti työn aikana kaatuva peruspilari aiheuta rungon sortumaa ja sitä kautta vaaraa rakennustyöntekijöille. Työturvallisuus varmistetaan luotettavilla työnaikaisilla tuentamenetelmillä. Tuentasuunnitelmat laaditaan rakennesuunnittelijan toimesta ja ne käydään urakoitsijan kanssa tarkasti läpi ennen työsuoritusta. **Ks. liitteet 2 ja 3.**

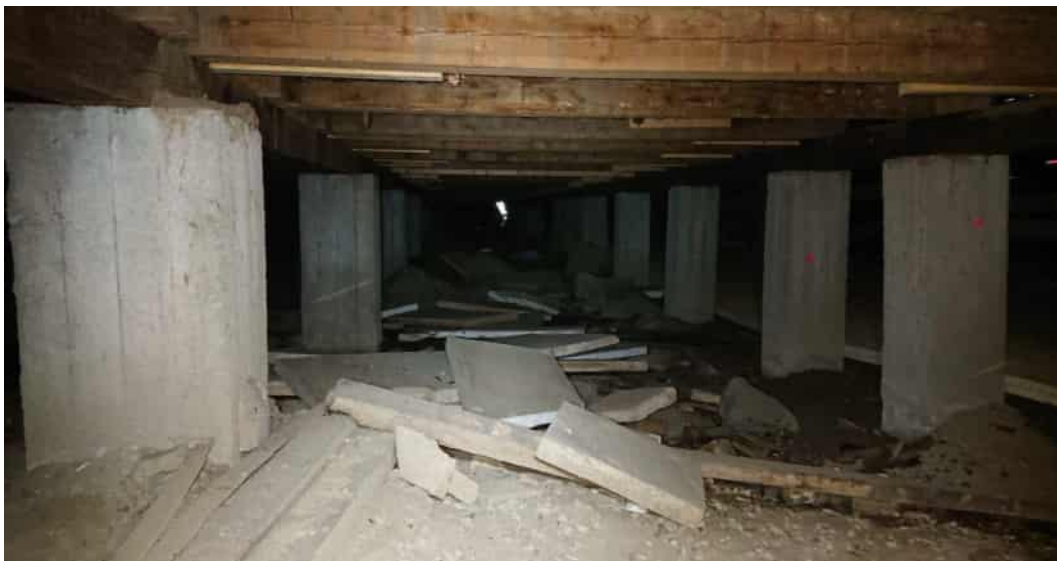
Rakennuksen eteläpäässä on alueita missä alkuperäiset peruspilarit ovat pysyneet hyvin suorassa. Ilmeisesti näillä alueilla perustusolosuhteet ovat olleet paremmat kuin rakennuksen keskivaiheilla, missä sijaitsivat eniten kallistuneet peruspilarit.

**Kuva 17. Perustukset. Kentän puoli vasemmalla. Katsomorakennuksen eteläpäässä osa alkuperäisistä perustuksista on pysynyt suorassa.**

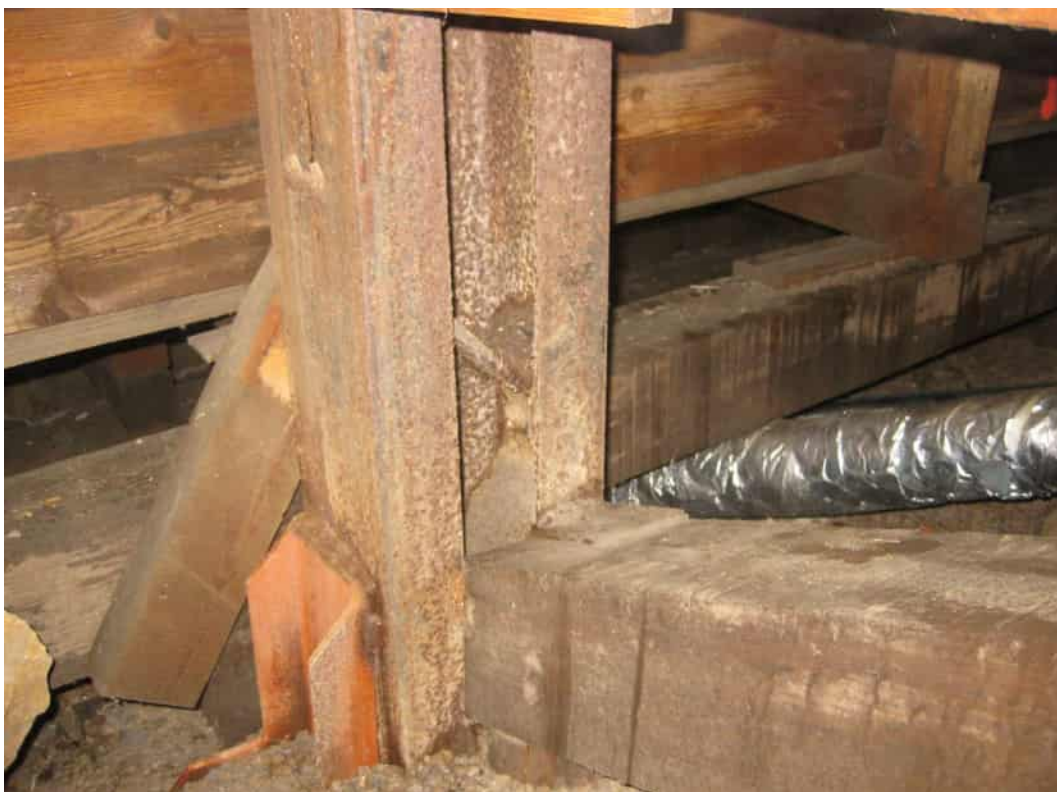
Katsomon teräspilarien alapäitä on useimmissa pilareissa vahvistettu jossain historian aikana uusilla U-profiileilla. Teräspilarien alapäät ja vahvistusteräket olivat useimmissa kohdissa hyvin ruostuneet. Lisäksi teräspilarien sisällä alapäässä olevat uumajäykistelevyt olivat paikoitellen pahoin ruostuneita.

**Kuva 18. Katoksen kentän puoleisen teräspilarin alapää.**

Teräspilarit  
puhdistettava  
teräspinnalle ja  
uusintamaalattava

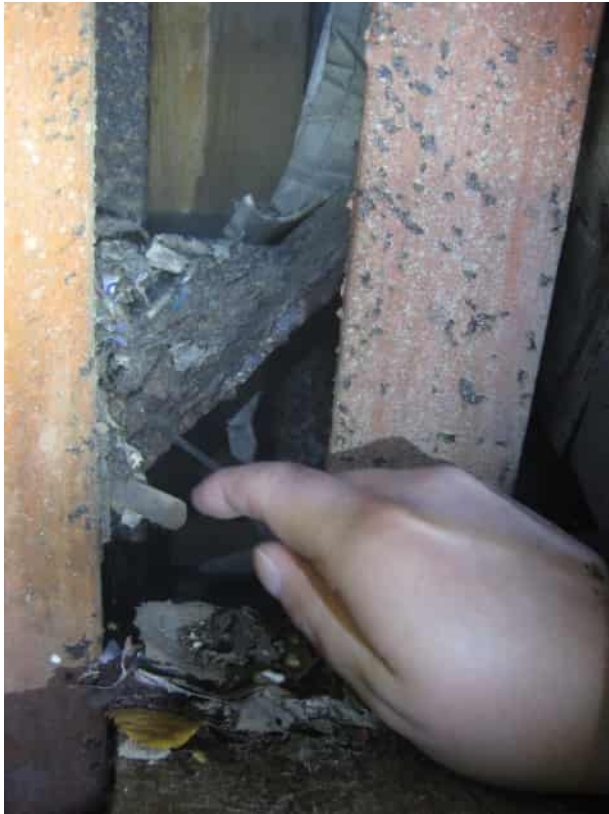
**Kuva 19.** Katoksen kentän puoleisen teräspilarin alapää. Teräspilarin sisällä oleva jäykistelevy on alapäästä pahoin ruostunut ja ainevahvuus on ruostuneen osan kohdalla vähentynyt n. 8mm → 4mm.

Pilarin alin lattateräs ei kestä jos t = 4 mm  
VAHVISTETTAVA

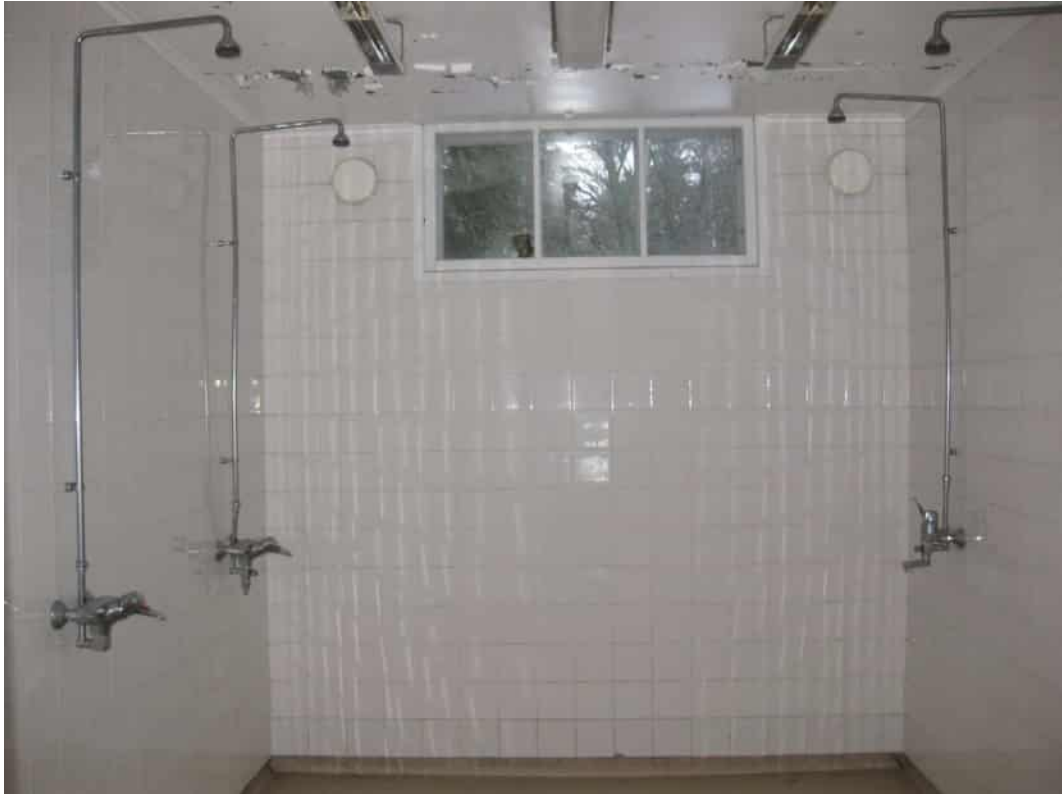
Sisätiloissa havaittiin aistinvaraisten tutkimusten perusteella lieviä sisäilmaongelmia alemman kerroksen suihkutiloissa, pukuhuonetoiloissa, käytävillä ja muissa huonetoiloissa. Ongelmien syyksi arvioidaan alapohjan ryömintätiloista nousevaa hajua, sekä suihkutiloissa todennäköisesti olevia mikrobivaurioituneita lattia/seinäarakenteita. Hajua voi tulla myös takana olevan julkisivun alaosan lahonneista puumateriaaleista.

Kuva 20. Yleiskuva alimman kerroksen suihkutilasta.

Korjaushankkeen aikataulua ja laajuutta arvioitaessa tulee huomioida myös taloteknisiin järjestelmiin (LVIS) kohdistuvat korjaustarpeet. Nykyisten suihku- ja wc-tilojen kalusteet ja LVIS tekniikka on suositeltavaa uusita kokonaisuudessaan, mikäli tilat halutaan jatkossakin suihku- ja wc-käyttöön. Suihkutilojen lattioiden alla täytyy varautua uusimaan puurakenteita koko suihkutilojen laajuudella.

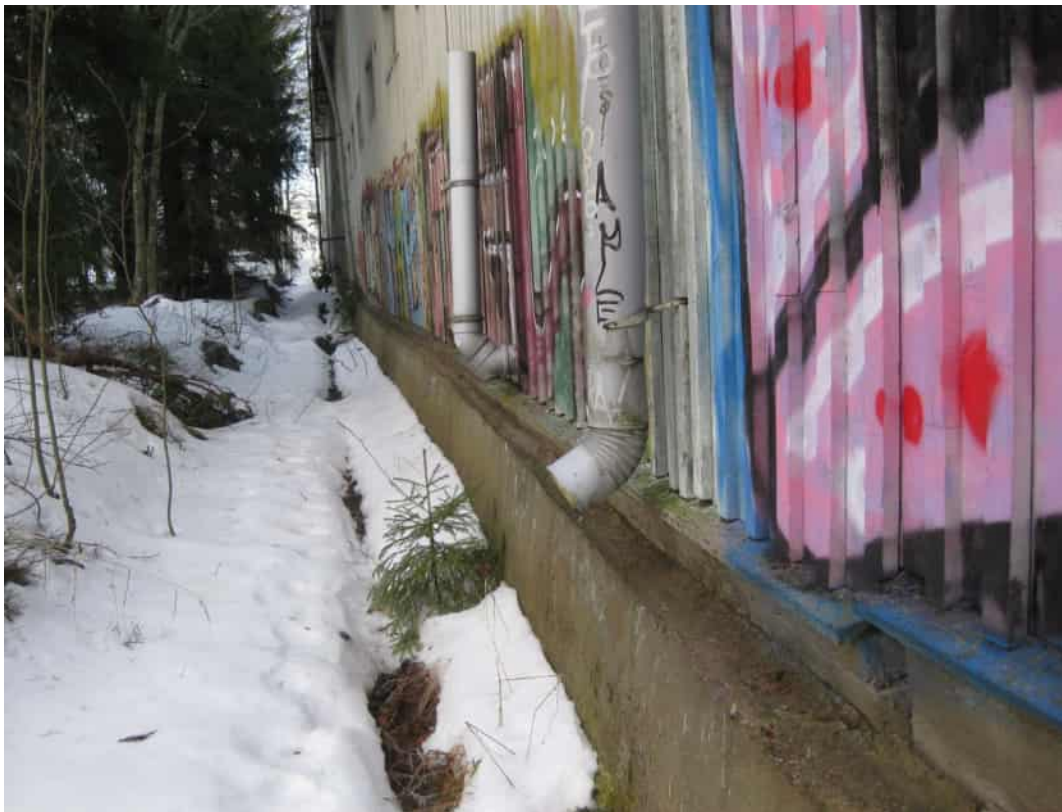
Katsomon takana olevan julkisivuverhouksen alareunassa oleva puinen lista oli lahonnut samoin kuin julkisivulaudoituksen alareuna n. 300 mm korkeudelta. Ylemmiltä osiltaan julkisivulaudoitus oli maalauskerrosta lukuun ottamatta kohtalaisessa kunnossa. Ikkunoiden ympärillä oleva julkisivulaudoitus ja karmirakenteet olivat paikoitellen huonokuntoiset.

**Kuva 23. Katoksen takajulkisivu. Julkivulaoituksen alareuna sekä sen alapuolella oleva puinen lista ovat huonossa kunnossa. Maanpinta kallistaa rakennusta kohti ja sen seurauksena pintavedet valuvat rakennukseen päin.**

Julkisivuverhous on syytä uusia katsomon takana ja sivuilla olevissa julkisivussa n. 1 m korkeuteen asti, sekä uusia huonokuntoiset ikkunoiden smyygilaudat ja pellitykset. Julkisivuverhoukset on kaikilla sivuilla suositeltavaa huolto maalata. Katsomon räystäään etureunan pehmenneet puurakenteet on tulevaisuudessa uusittava.

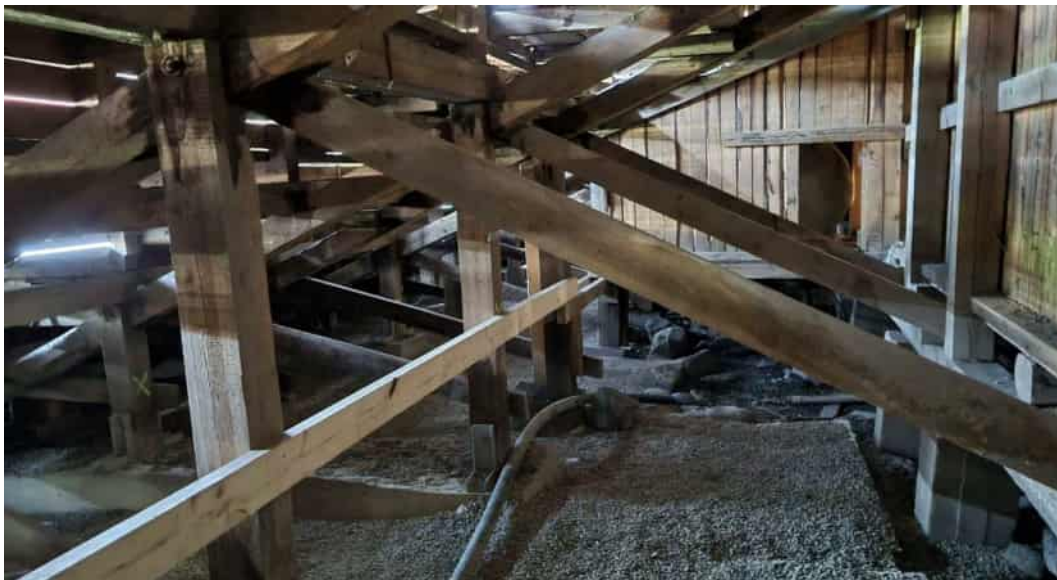
Katsomon lattian alapuoliset puurakenteet olivat pääosin hyvässä kunnossa. Puumateriaali oli kuivaa ja kovaa. Liitokset olivat pääosin hyvässä kunnossa. Puurakenteista saatiin tarkemmit 3D Matterport-kuvauksen materiaalista. Puurakenteiden kestävyys laskettiin käyttäen tungoskuorman arvona 4,0 kN/m<sup>2</sup>. Laskelmien mukaan puurakenteet kestävät kyseisen kuorman normaalissa käyttötilanteessa. Palotilanteen kuormitusyhdistelmällä katsomon alapuoliset puurakenteet kestävät arviolta n.15 minuutin palon.

**Kuva 24. Katsomon istuinosien alapuoliset kantavat puurakenteet.**

Alapohjan ja katsomon lattian alapuoliset huonokuntoiset yksittäiset puuosat tulee uusia. Erityisesti suihkujen kohdalla on syytä varautua uusimaan kaikki suihkujen lattioiden puurakenteet.

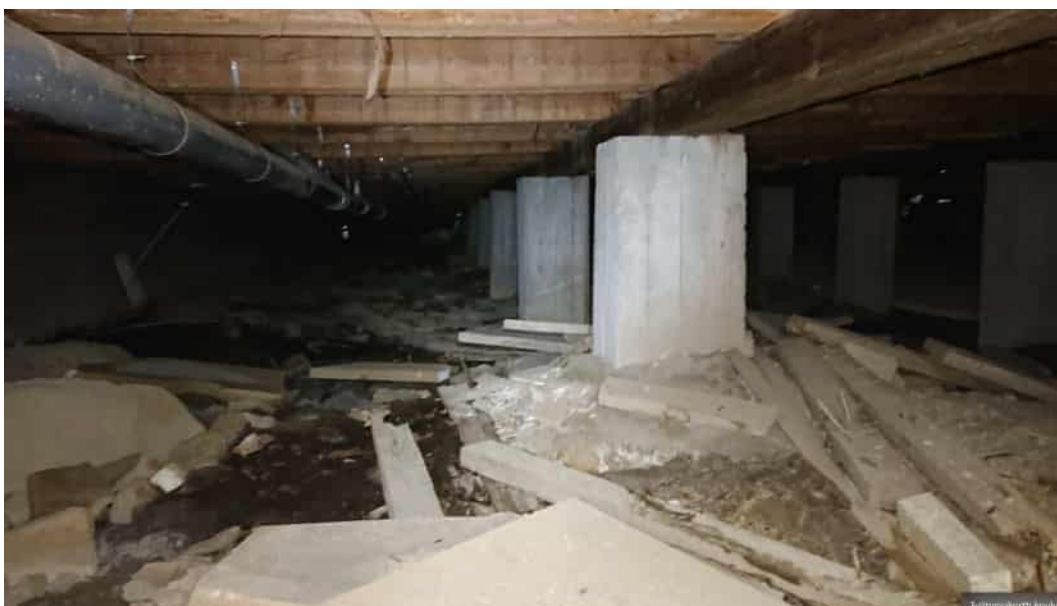
Ryömintätilan pohjalla oli useissa paikoissa esim. lammikoitunutta vettä, rakennusaikaista puujätettä ja muita epäpuhtauksia. Nämä aiheuttavat selkeää hajuhaittaa, joka nousee myös ylempiin huonetiloihin ja katsomon istuinalueelle. Alapohjan tuuletus toimii ainoastaan lähinnä katsomon laudoitetun lattiarakenteen rakojen kautta. Ryömintätilan katossa olevat puurakenteet olivat pääosin hyvässä kunnossa, pois lukien esim. suihkujen kohdat, joissa oli selkeitä lahovaurioita.

**Kuva 25. Ryömintätilan yleiskuva varastojen alapuolella.**

Ryömintätilan alapohja tulee putsata kauttaaltaan rakennusjätteestä ja muista epäpuhtauksista. Koko alapohjan alapinta on suositeltava peittää suodatinkankaalla + kevytsora- tai vaahtolasikerroksella (n. 300 mm), että alapohjan sisäilmaa heikentävä vaikutus saadaan minimoitua ja perustuksien routaeristystä saadaan parannettua. Alapohjan tuule- tusta tulee parantaa esim. poraamalla 100 mm reikiä takaseinän sokkeliin n. 5 m välein.

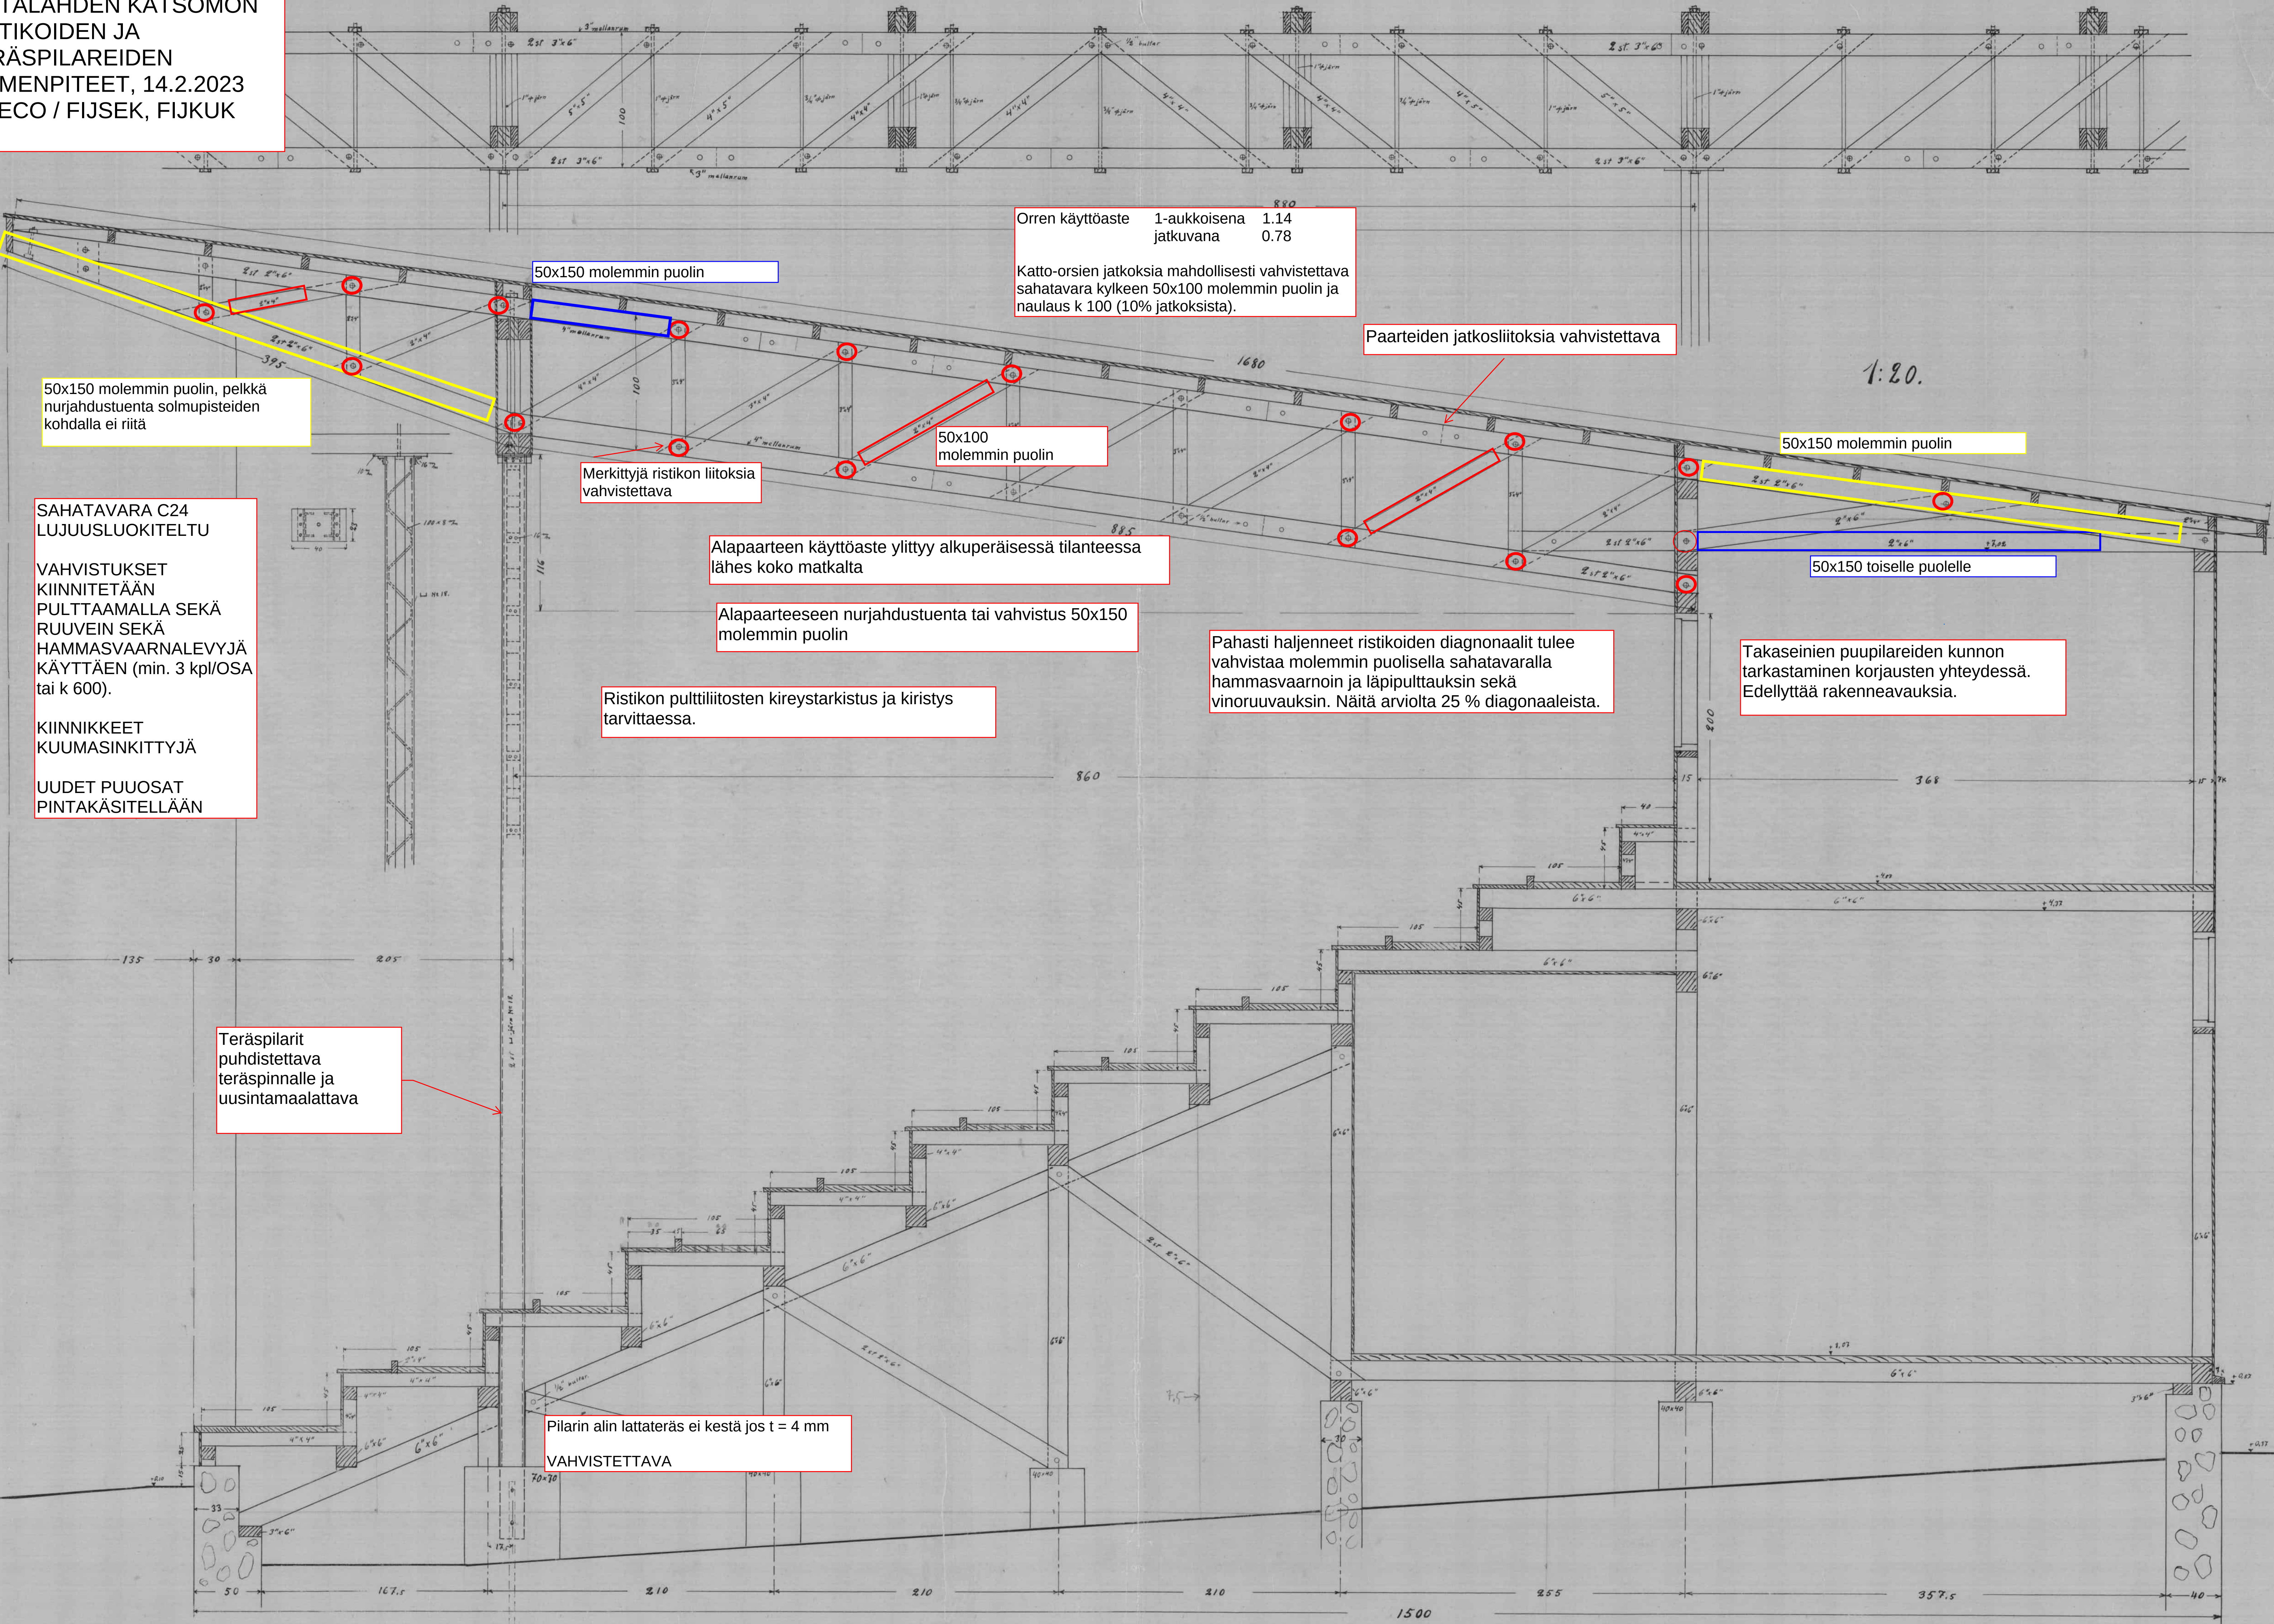
LIITE NRO 1:  
HIETALAHDEN KATSOMON  
RISTIKOIDEN JA  
TERÄSPILAREIDEN  
TOIMENPITEET, 14.2.2023  
SWECO / FIJSEK, FIJKUK

Orren käyttöaste 1-aukkoisena 1.14  
jatkuvana 0.78

Katto-orsien jatkoksia mahdollisesti vahvistettava  
sahatavara kylkeen 50x100 molemmin puolin ja  
naulaus k 100 (10% jatkoksista).
