Asbesti ja haitta-aineraportti 22-0920

Mustasaari 20.9.2022
Sivu 1

Tilaaaja: Vaasan Kaupunki/Kiinteistötoimi
PL 508
65101 Vaasa

Kohde: Ristinummen palvelukeskus
Kappelinmäentie 8
65370 Vaasa

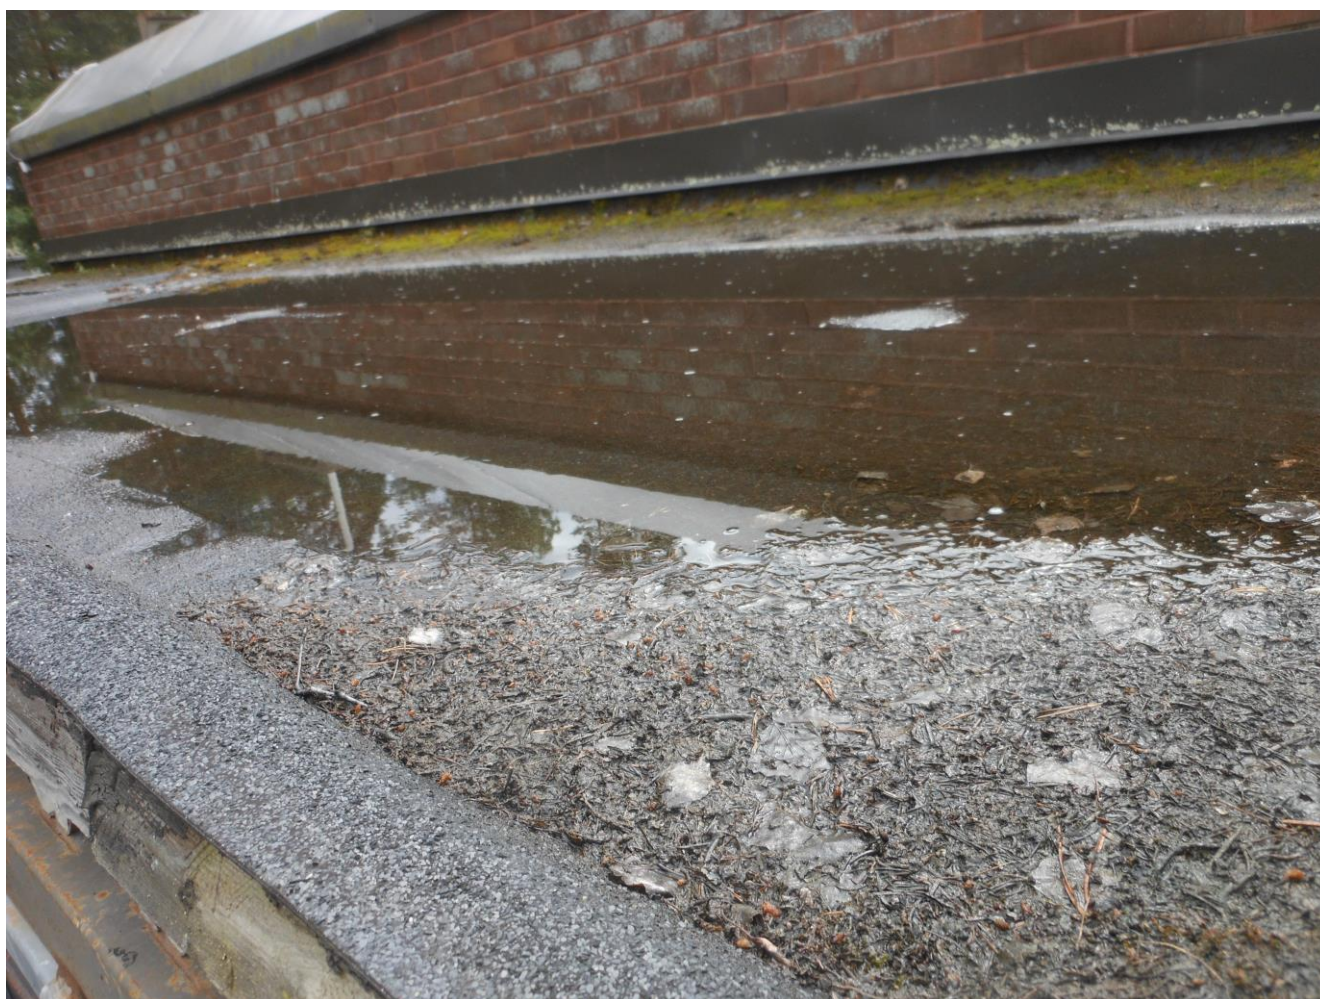
Näyte 1 Vesikatot myymäläosa ja seurakuntaosa: Kattohuopa ja bitumi eivät sisällä asbestia

Näyte 1 Vesikatot myymäläosa ja seurakuntaosa:Kattohuopa ja bitumi sisältää PAH yhdisteitä yhteensä 8,19 mg

Kuva 1 8.7.2022 Vesikatot myymäläosa, seurakuntaosa : Näyte 1 otettiin kattohuovasta ja kiinnitys bitumista, näyte ei sisällä asbestia ja PAH pitoisuus on 8.19 mg/kg

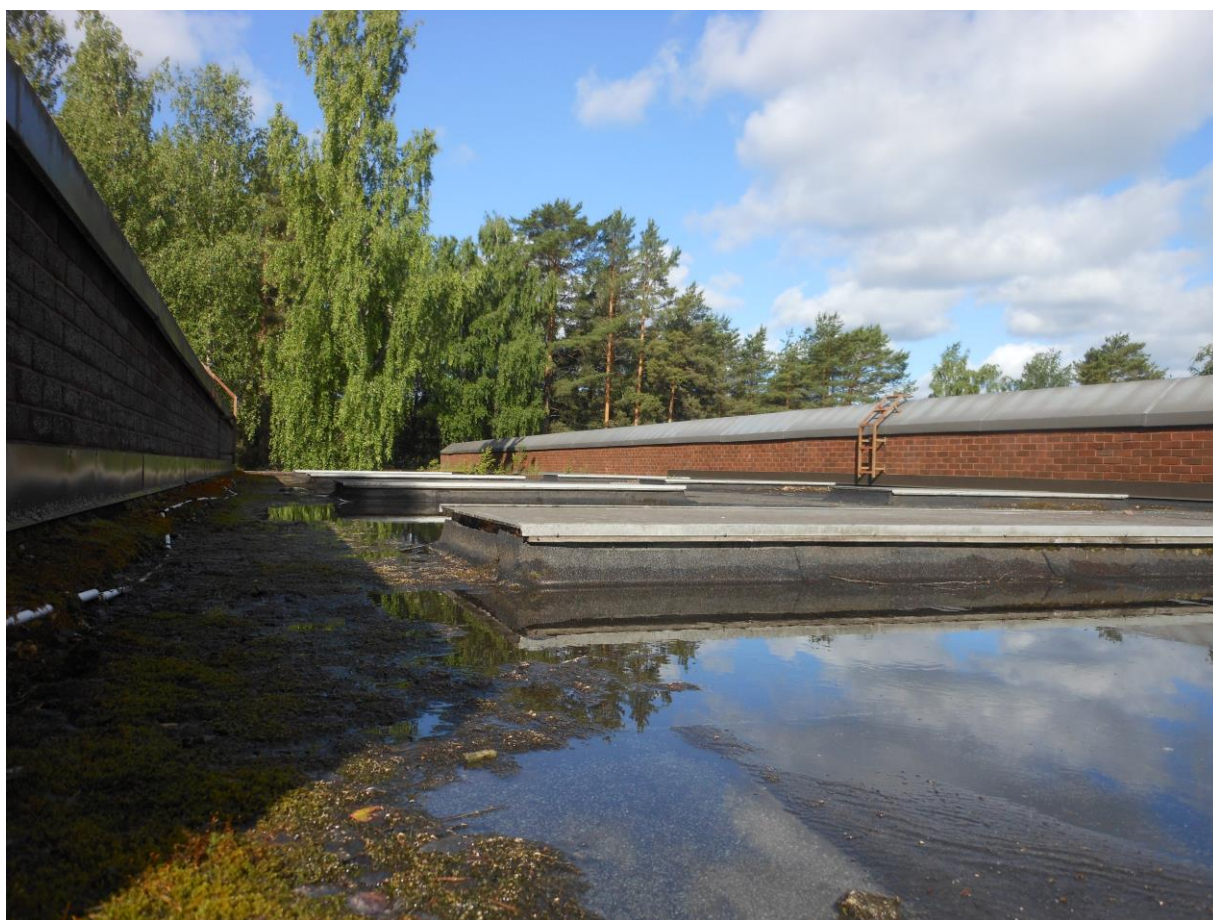
Näyte 2 Vesikatto katos: Kattohuopa ja bitumi eivät sisällä asbestia

Näyte 2 Vesikatto katos : Kattohuopa ja bitumi sisältää PAH yhdisteitä yhteensä <5,68 mg/kg
Jäteasetuksen 179/2012 mukaan luokitellaan bitumihuopajätteet tavanomaiseksi jätteeksi

Kuva 2 8.7.2022 Katos: Näyte 2 otettiin kattohuovasta ja kiinnitysbitumista, näyte ei sisällä asbestia ja PAH pitoisuus on <5,68 mg/kg

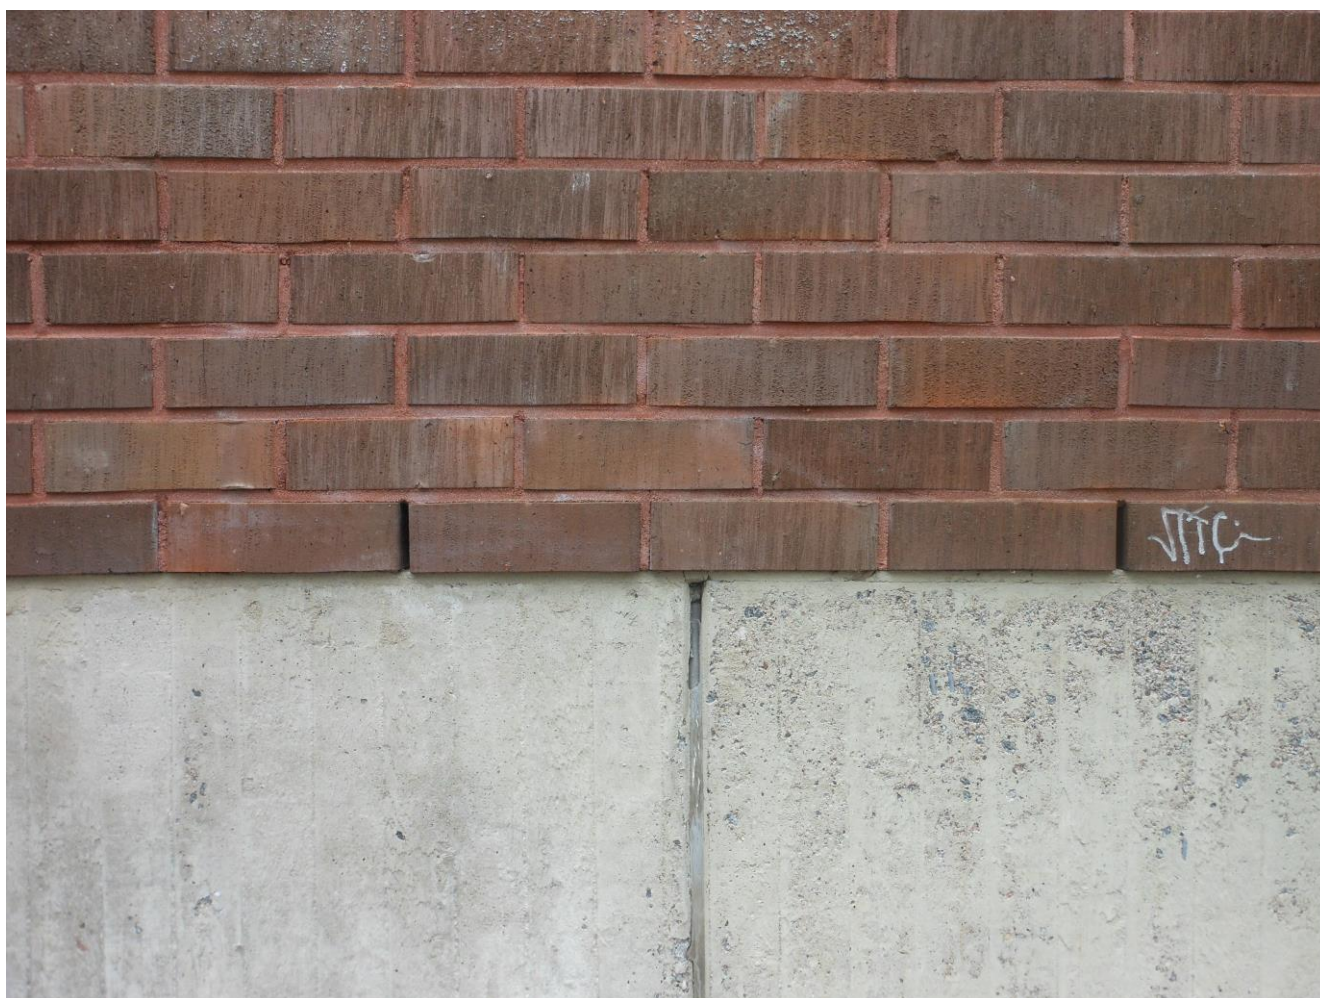
Näyte 3 Myymäläosa: Julkisivujen saumakitin PCB pitoisuus on <6,12 mg/kg

Näyte 3 Myymäläosa: Julkisivujen saumakitin lyijypitoisuus on 14600 mg/kg

Näytteiden lyijypitoisuudet ylittävät viranomaisten antama rajaarvon 1500 mg/kg ja saumakittijätteet luokitellaan vaaralliseksi jätteeksi jäteasetuksen 179/2012 mukaan.

Kuva 3 8.7.2022 Julkisivut myymäläosa:Näyte 3 otettiin elementtisaumojen tiivistyskitistä, näyte sisältää PCB <6,12 mg/kg mutta lyijyä yli rajarvon 14600 mg/kg
Tiivistyskiti luokitellaan vaaralliseksi jätteeksi.

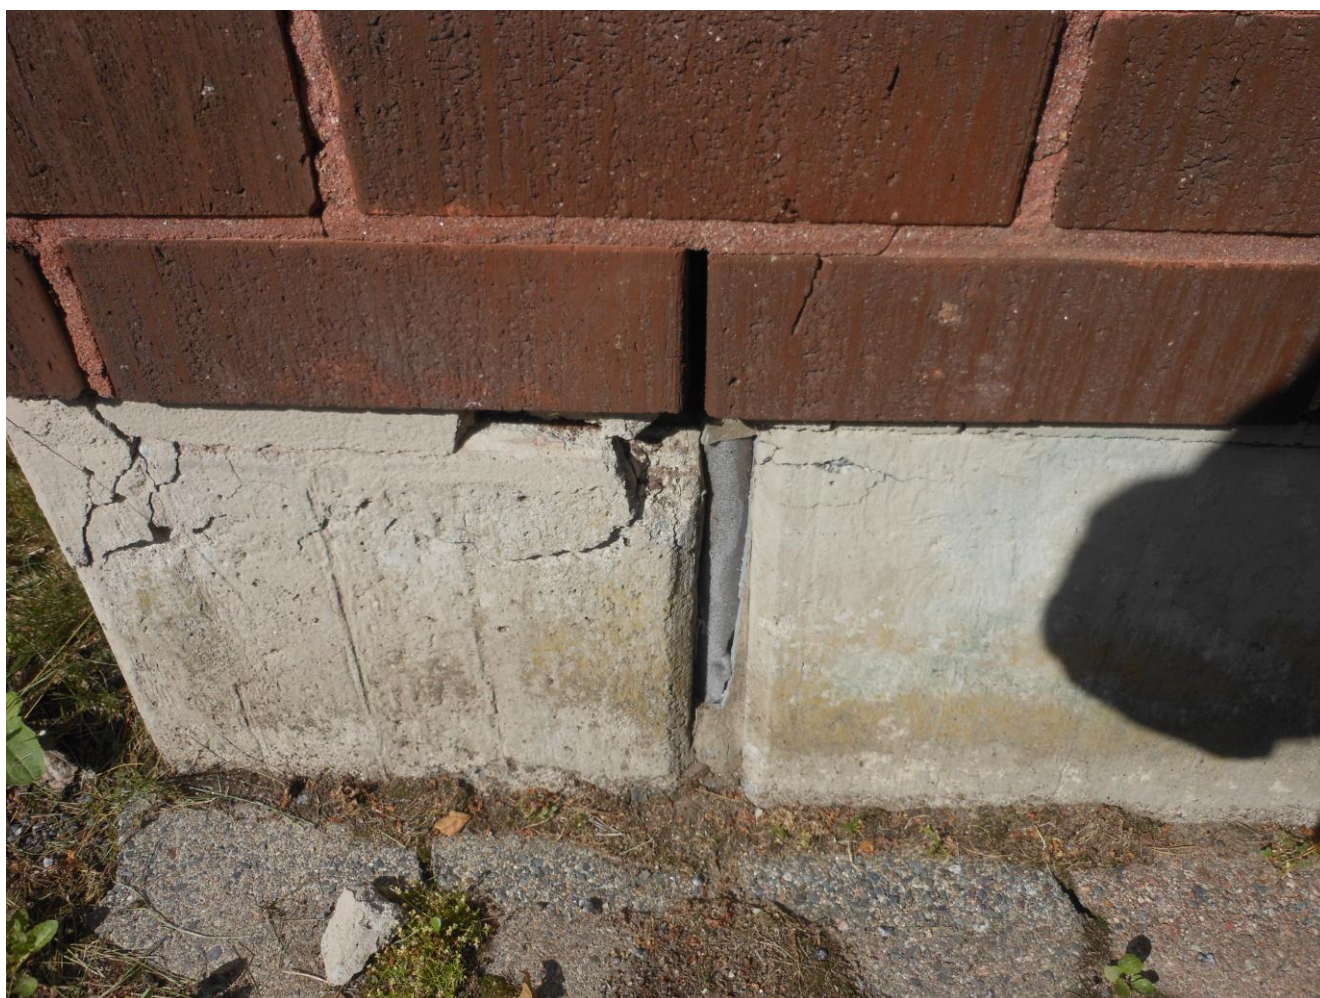
Näyte 4 Seurakuntaosa: Julkisivujen saumakitin PCB pitoisuus on <6,12 mg/kg

Näyte 4 Seurakuntaosa:Julkisivujen saumakitin lyijypitoisuus on 17300 mg/kg

Kuva 4 8.7.2022 Seurakuntaosa: Näyte 4 otettiin sokkelin saumakitistä, näyte sisältää PCB <6,12mg/kg mutta lyijypitoisuus on 17300 mg/kg. Tiivistyskitti luokitellaan vaaralliseksi jätteeksi

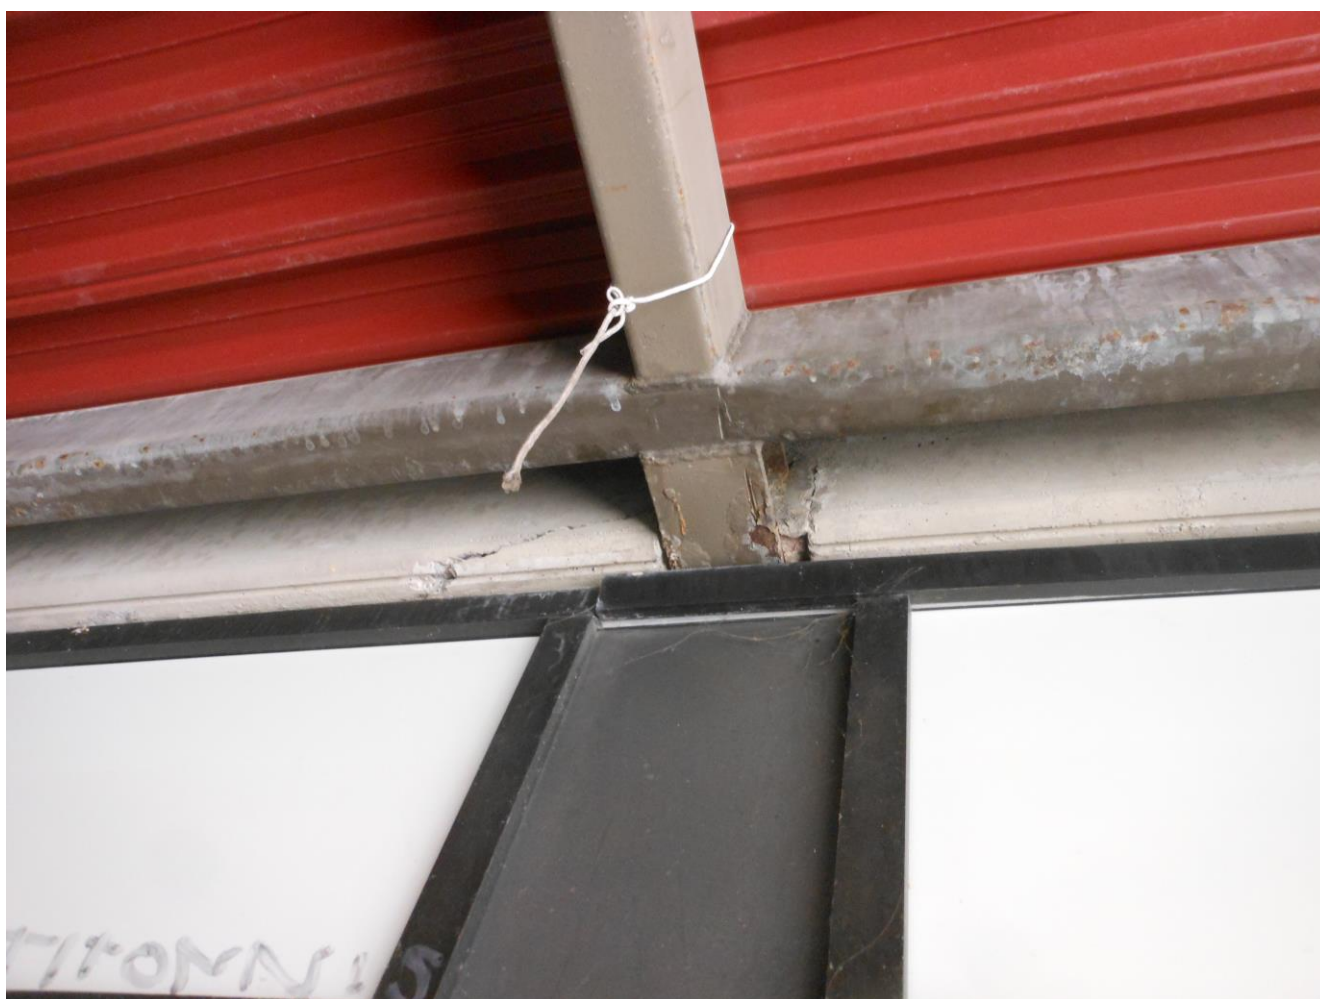
Näyte 5 Katos:Metallipalkkien maali ylittää rajaarvojen seuraavien yhdisteiden osalta CAS 7782-63-0 Rauta sulfaatti Heptahydrate, CAS 7646-85-7 Sinkki kloriitti, CAS 1314-13-2 Sinkki oksidiin ja CAS 7746-20-0 Sinkki sulfaatti Heptahydrate.

Maalijätteet luokitellaan vaaralliseksi jätteeksi jäteasetuksen 179/2012 sekä Ey direktiivin 2008/98/EY mukaan.

Kuva 5 8.7.2022 Katos: Näyte 5 otettiin metallipalkkien maalista, näyte sisältää raskasmetalleja yli rajarvojen ja jätteet luokitellaan vaaralliseksi jätteeksi

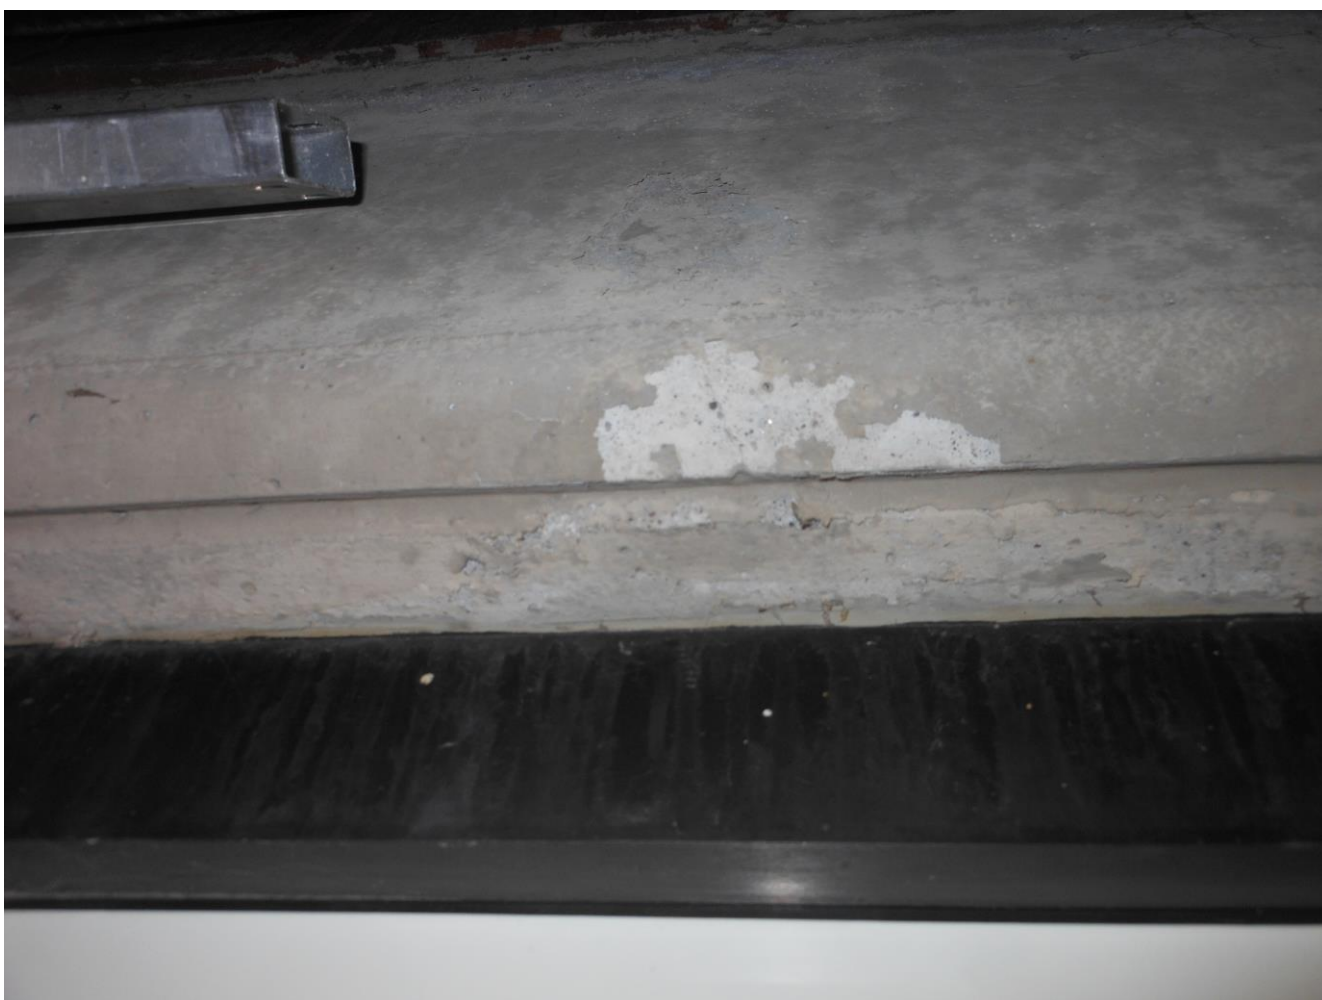
Näyte 6 Betonipalkkien maali: Näyte ei ylitä raskasmetalli rajaarvoja ja jätteet luokitellaan tavanomaiseksi jätteeksi

Kuva 6 8.7.2022 Katos,sokkelit: Näyte 6 otettiin betonipalkkien ja sokkelin maalista,näyte ei sisällä raskasmetalleja ja jätteet luokitellaan tavanomaiseksi jätteeksi

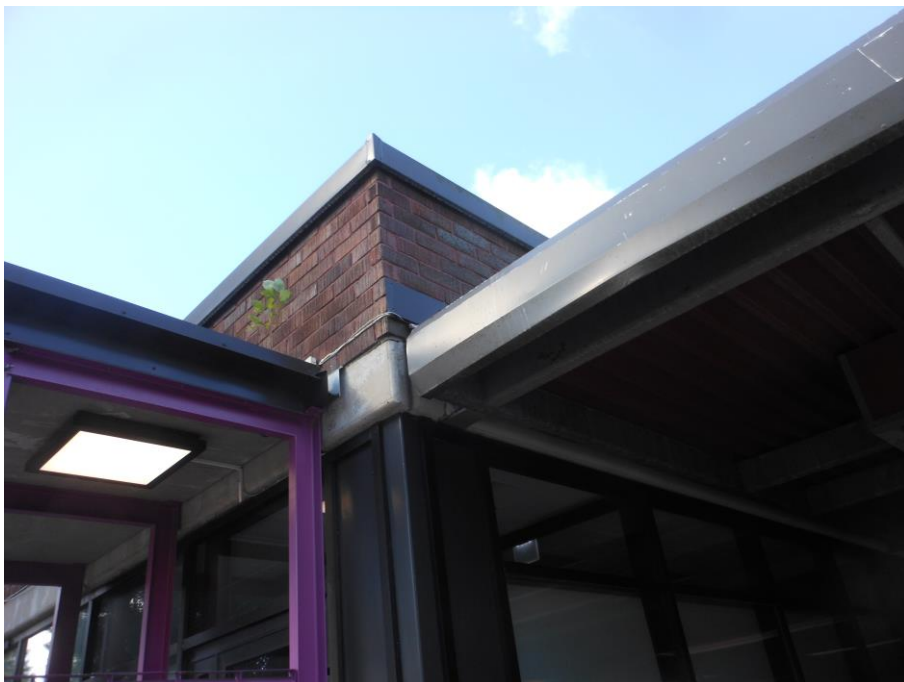
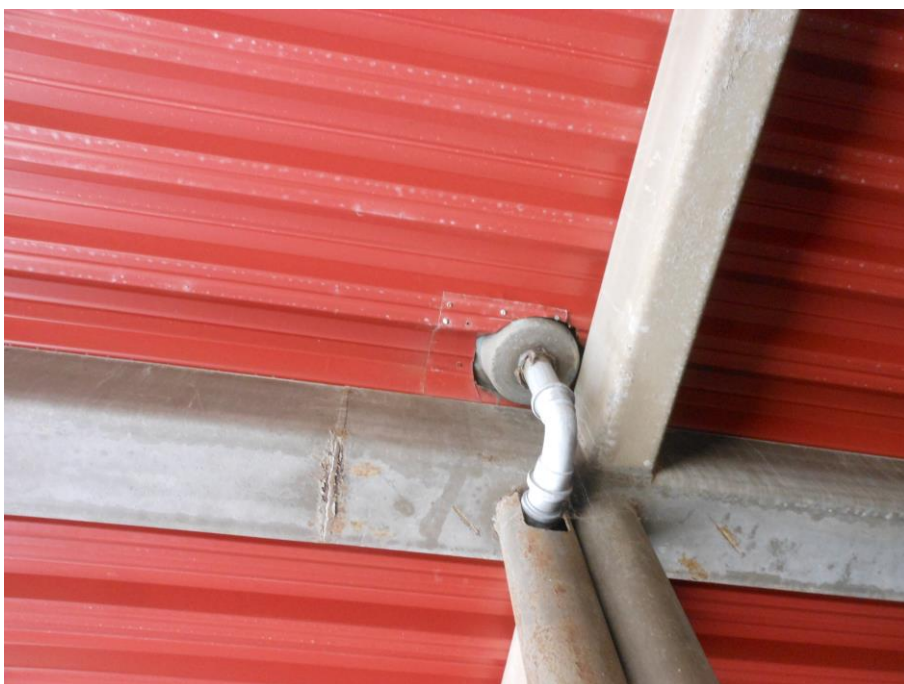
Näyte 7 Vesikatot: Vesikattojen reunapeltien maali, poimulevyjen maali (ruskea ja punaiset värit) ylittävät rajaarvojen seuraavien yhdisteiden osalta, CAS 7646-85-7 Sinkki kloriitti, CAS 1314-13-2 Sinkki oksidiin ja CAS 7446-20-0 Sinkki sulfaatti Heptahydrate.

Maalijätteet luokitellaan vaaralliseksi jätteeksi jäteasetuksen 179/2012 sekä EY direktiivin 2008/EY mukaan.

Kuvat 7-8 8.7.202 Vesikatot: Näyte 7 otettiin vesikattojen reunapeltien maalista sekä poimulevyn maalista, näyte sisältää raskasmetalleja yli rajaarvojen ja jätteet luokitellaan vaaralliseksi jätteeksi

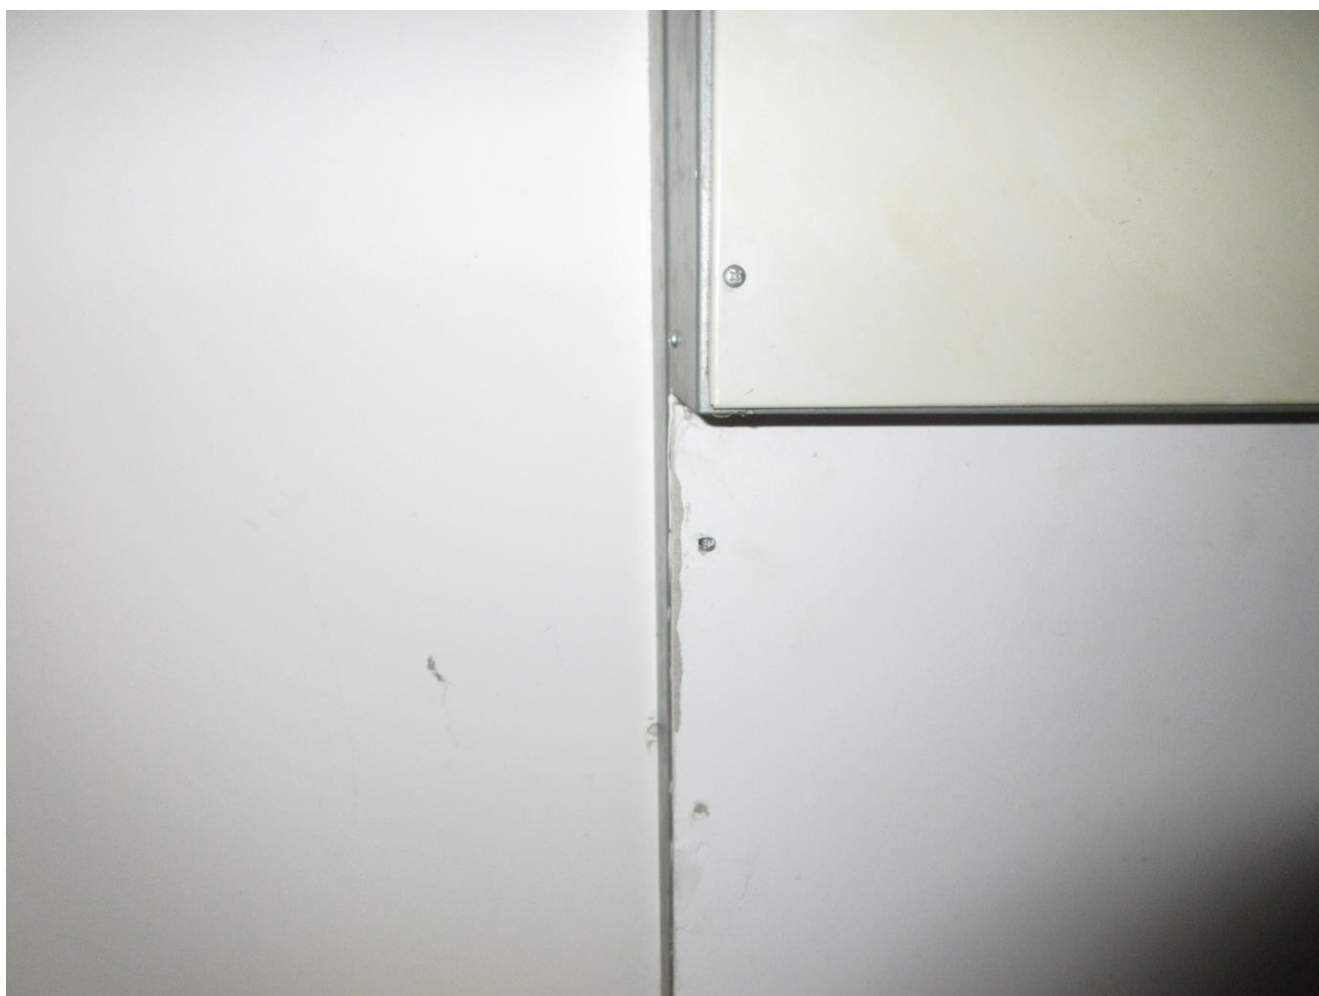
Näyte 1 Sähkökeskus ent.ravintola Messi: **Seinälevy Luja** sisältää asbestia

Kuva 9 5.9.2022 Sähkökeskus ent.ravintola Messi: Näyte 1 otettiin **Luja seinälevystä**,näyte sisältää asbestia

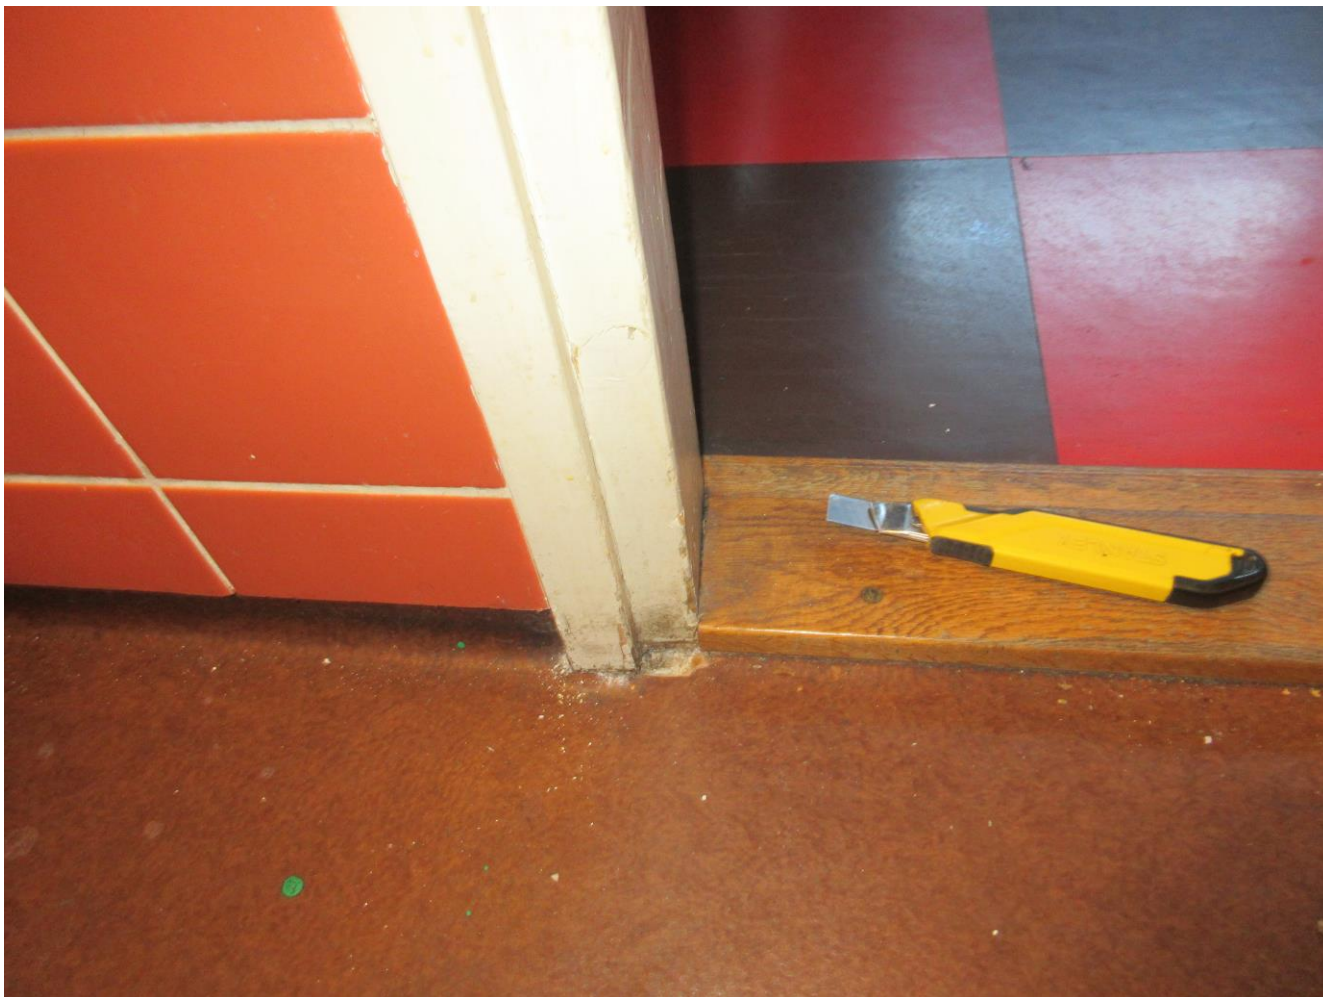
Näyte 2 Sosiaalitilat ent.ravintola Messi: Lattiamatot 2 kpl ja liima ei sisällä asbestia

Kuva 10 5.9.2022 Sos.tila ent.ravintola Messi:Näyte 2 otettiin lattiamatoista 2 kpl ja liiman, näyte ei sisällä asbestia

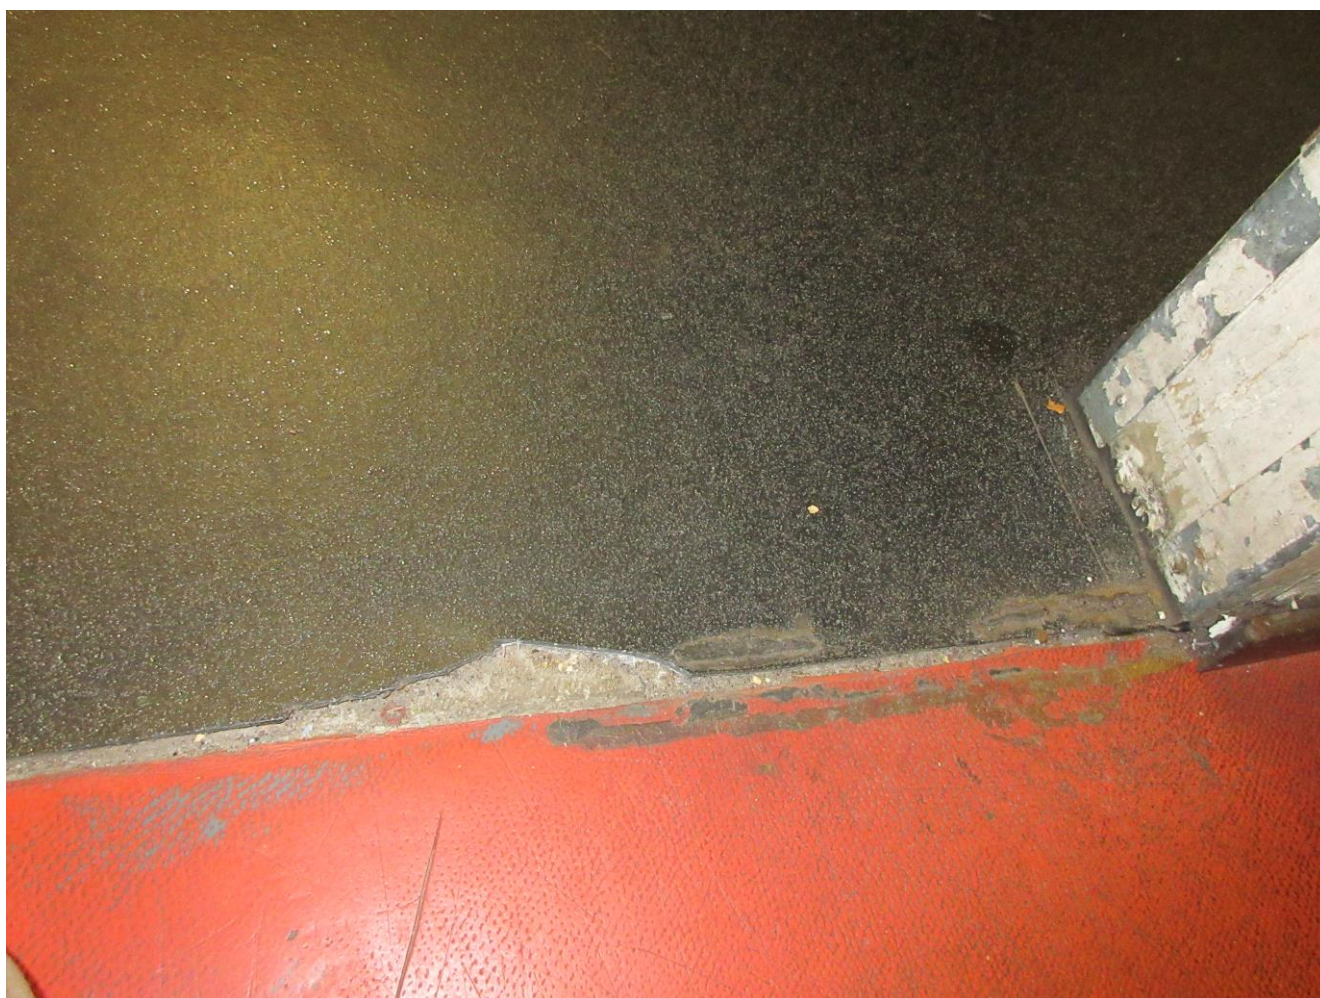
Näyte 3 Keittiö ent.ravintola Messi: Lattiamatto, liima ja tasoite ei sisällä asbestia

Kuva 11 5.9.2022 Keittiö ent.ravintola Messi: Näyte 3 otettiin lattiamatosta,liimasta ja tasoitteesta, näyte ei sisällä asbestia

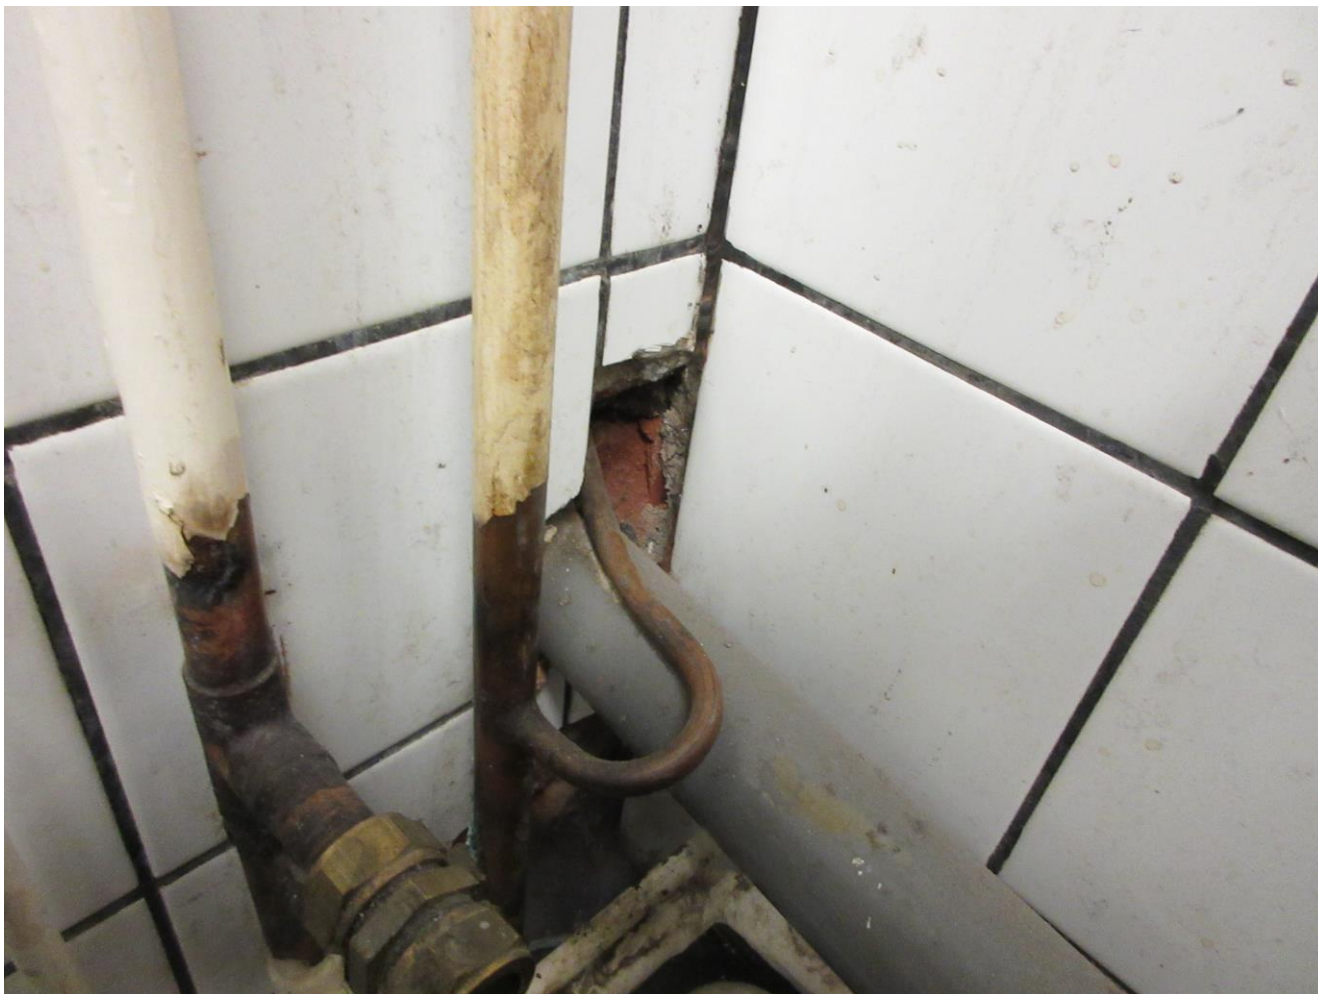
Näyte 4 Keittiö ent.ravintola Messi: Seinäkaakelin **sauma*1** ja kiinnityslaasti sisältää asbestia

Kuva 12 5.9.2022 Keittiö ent.ravintola Messi: Näyte 4 otettiin seinäkaakelin sauma ja kiinnitys laasteista,näytteen **saumalaasti** sisältää asbestia

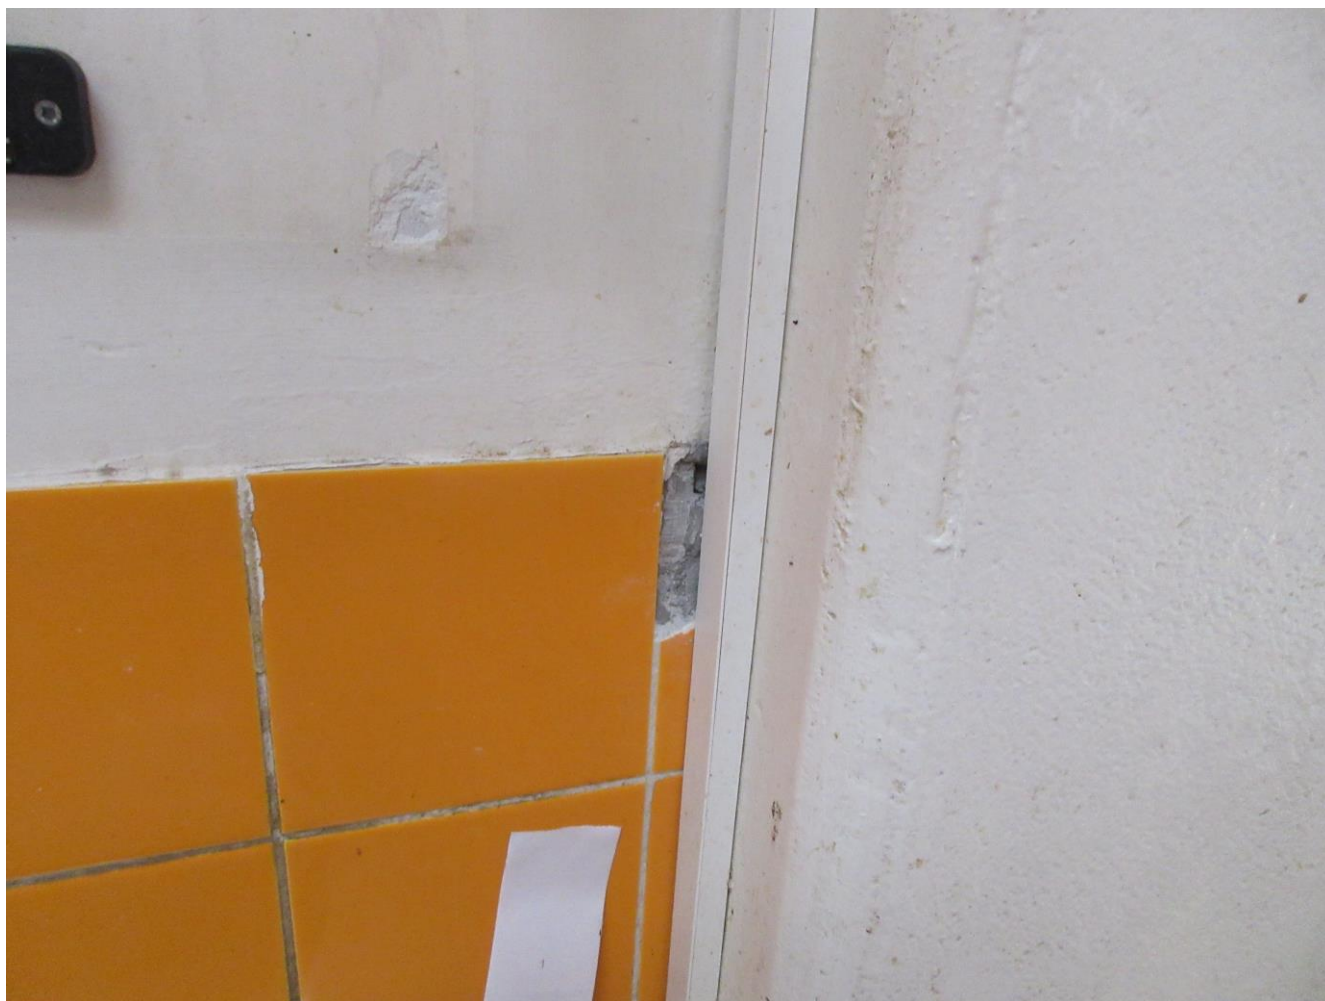
Näyte 5 Keittiö ent.postitoimisto: Seinäkaakelin sauma*2 ja kiinnityslaasti ei sisällä asbestia

Kuva 13 5.9.2022 Keittiö ent.postitoimisto: Näyte 5 otettiin seinäkaakelin sauma ja kiinnityslaasteista
näyte ei sisällä asbestia

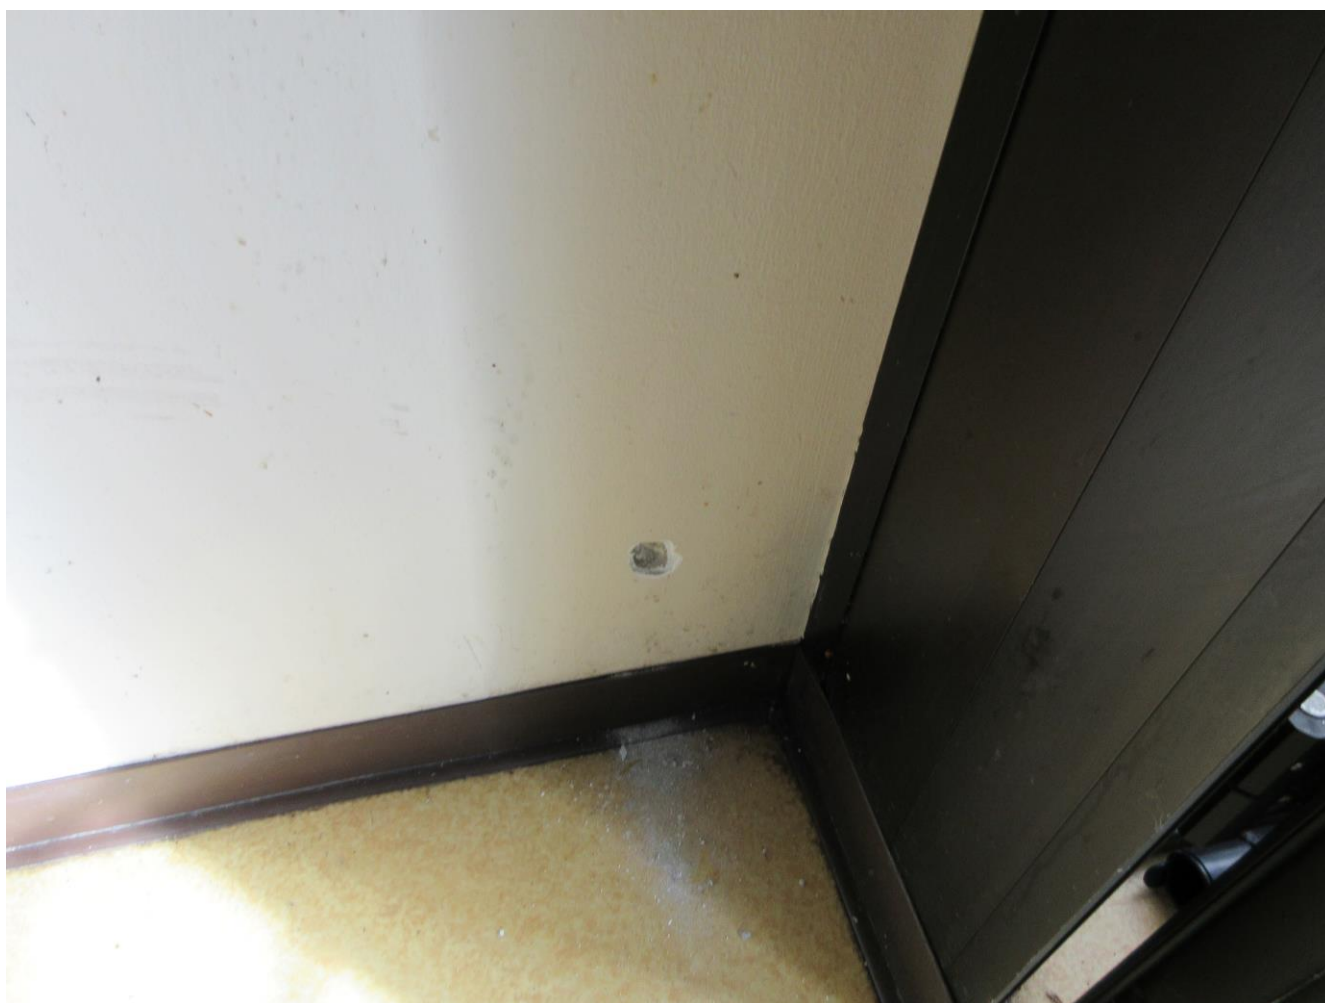
Näyte 6 Eteinen ent.postitoimisto: Seinämaali ja tasoite ei sisällä asbestia

Kuva 14 Eteinen ent.postitoimisto: Näyte 6 otettiin seinämaalista ja tasoitteesta,näyte ei sisällä asbestia

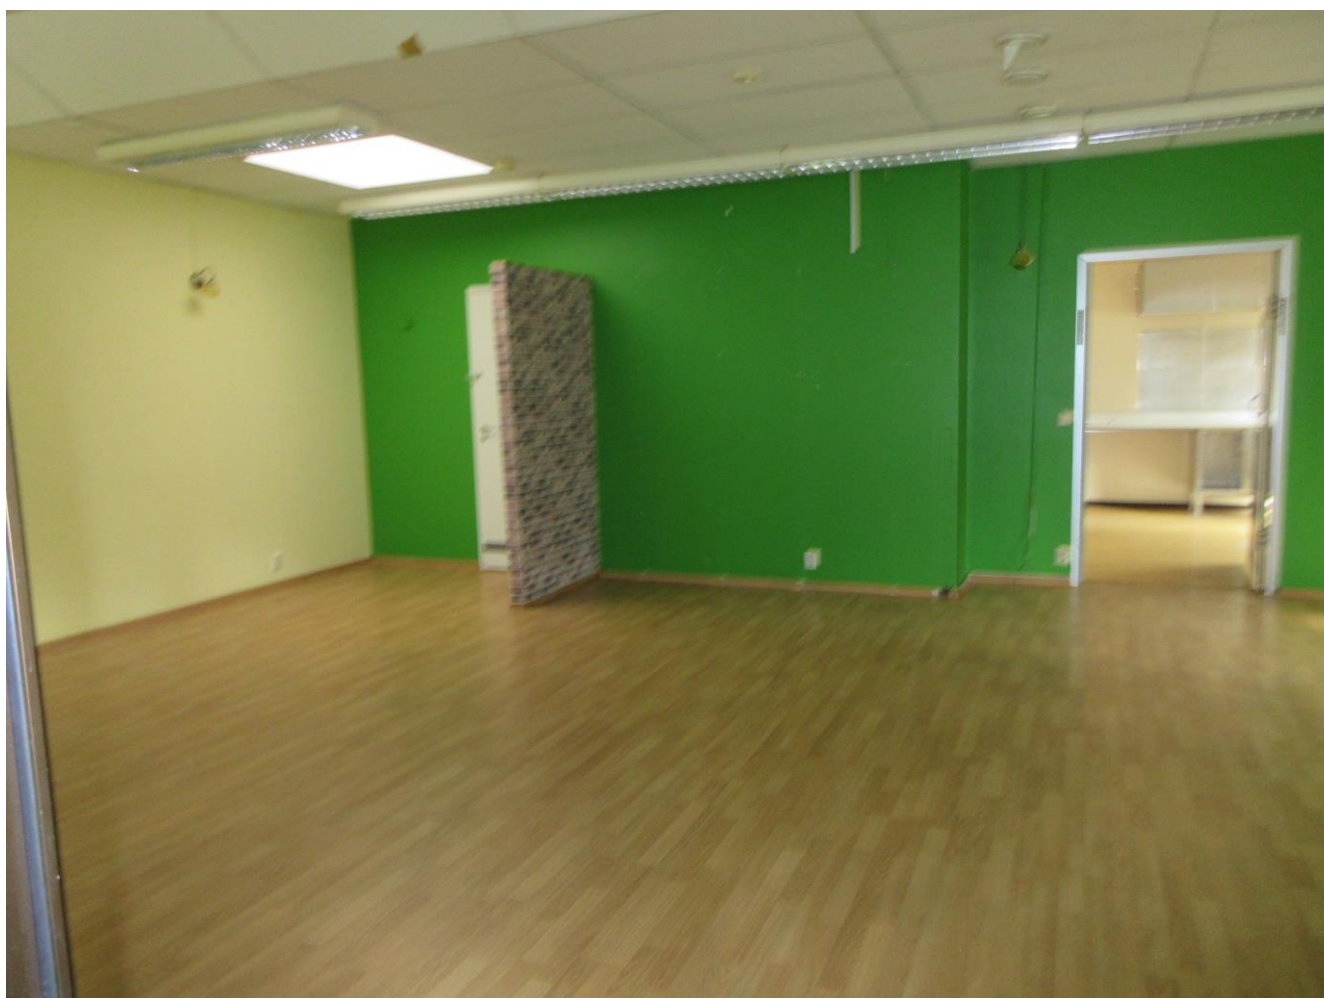
Näyte 7 Eteinen ent.postitoimisto: Katon akustiikkalevy ei sisällä asbestia

Kuva 15 5.9.2022 Eteinen ent.postitoimisto: Näyte 7 otettiin katon akustiikkalevystä,näyte ei sisällä asbestia

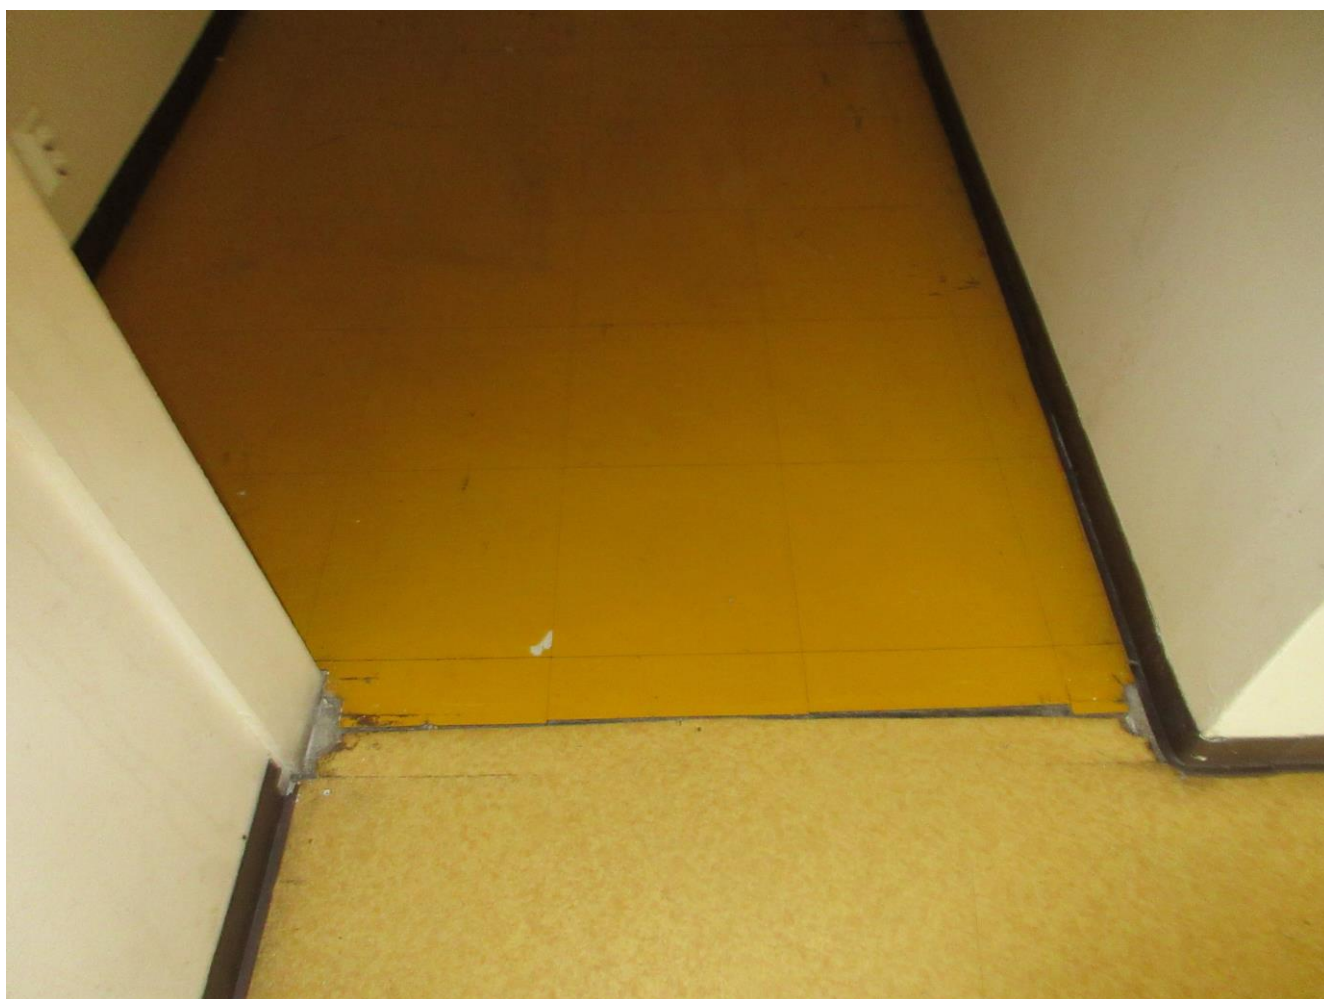
Näyte 8 Varasto ent.postitoimisto: Lattian vinyylilaatta ja liima ei sisällä asbestia

Kuva 16 5.9.20222 Varasto ent.postitoimisto: Näyte 8 otettiin lattian vinyylilaatasta ja liimasta, näyte ei sisällä asbestia

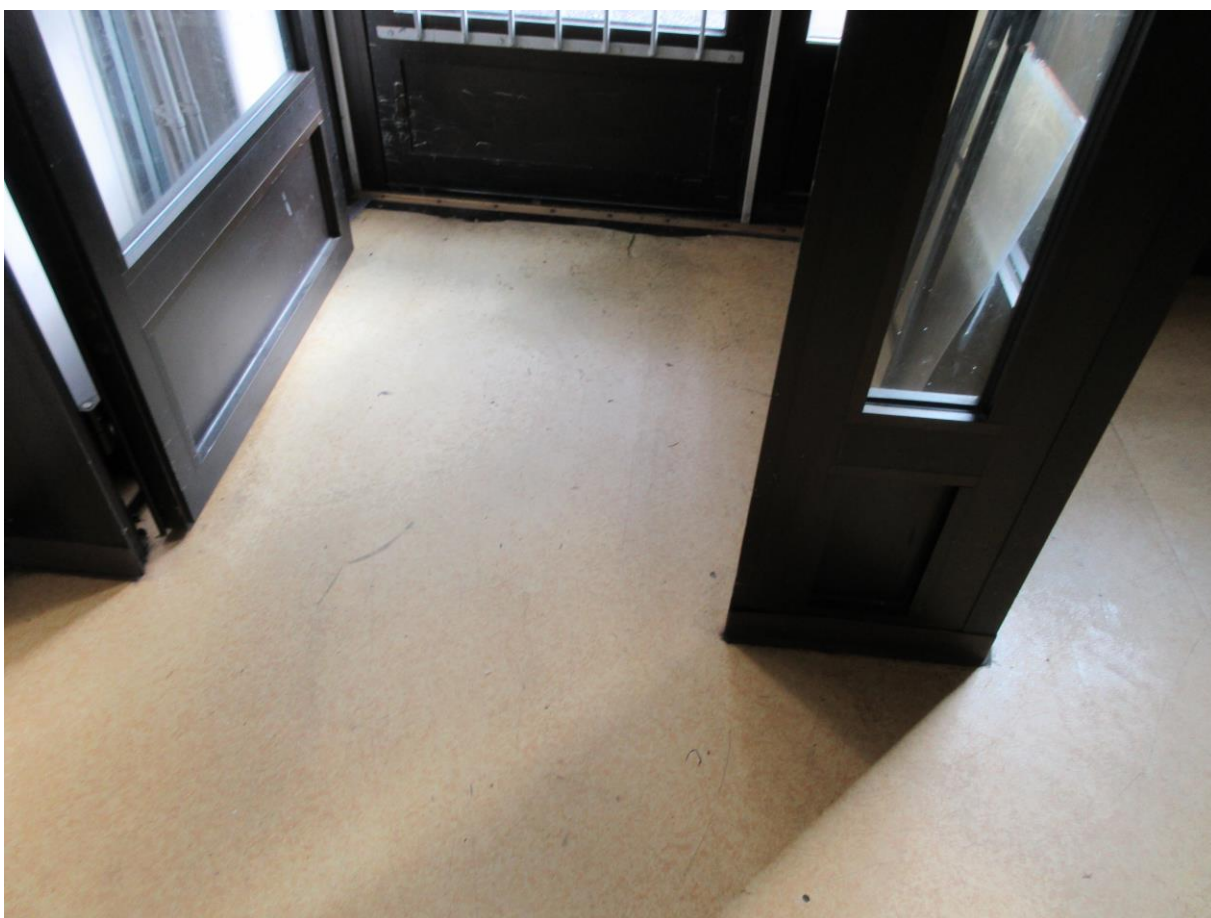
Näyte 9 Tuulikaappi ent.postitoimisto: Lattiamatto(alkuperäinen), liima ja tasoite ei sisällä asbestia

Kuva 17 5.9.2022 Tuulikaappi ent.postitoimisto: Näyte 9 otettiin lattiamatosta,liimasta ja tasoitteesta,näyte ei sisällä asbestia
