Asbesti ja haitta-aineraportti 22-0920

Mustasaari 20.9.2022
Sivu 1

Tilaaaja: Vaasan Kaupunki/Kiinteistötoimi
PL 508
65101 Vaasa

Kohde: Ristinummen palvelukeskus
Kappelinmäentie 8
65370 Vaasa

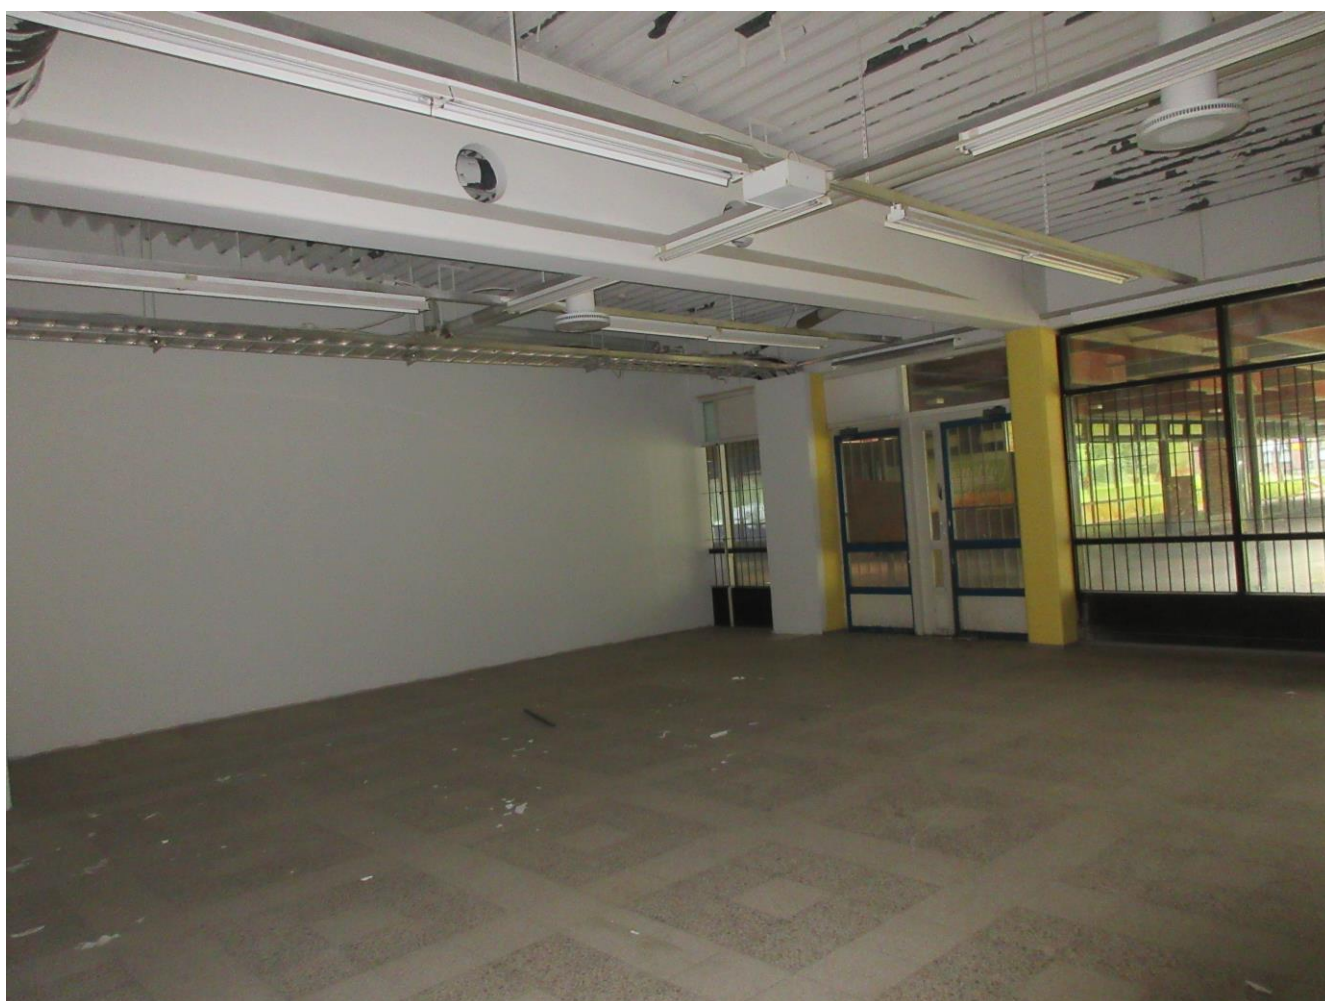
Näyte 10 Ent.myyrmälä: IV kanavien/katon maali sisältää PCB <6,47 mg/kg

Näyte 10 Ent.myyrmälä: IV kanavien/katon maali sisältää lyijyä 645 mg/kg

Näyte 10 lyijypitoisuus ylittää rajaarvojen ja jäteasetuksen 179/2012 sekä EY direktiivin 2008/98/EY luokitellaan maalijätteet vaaralliseksi jätteeksi

Kuva 18 5.9.2022 Ent.myymäla: Näyte 10 otettiin ilmastointikanavien/katon maalista,näyte sisältää
Lyijyä yli rajaarvon.Jätteet luokitellaan vaaralliseksi jätteeksi.

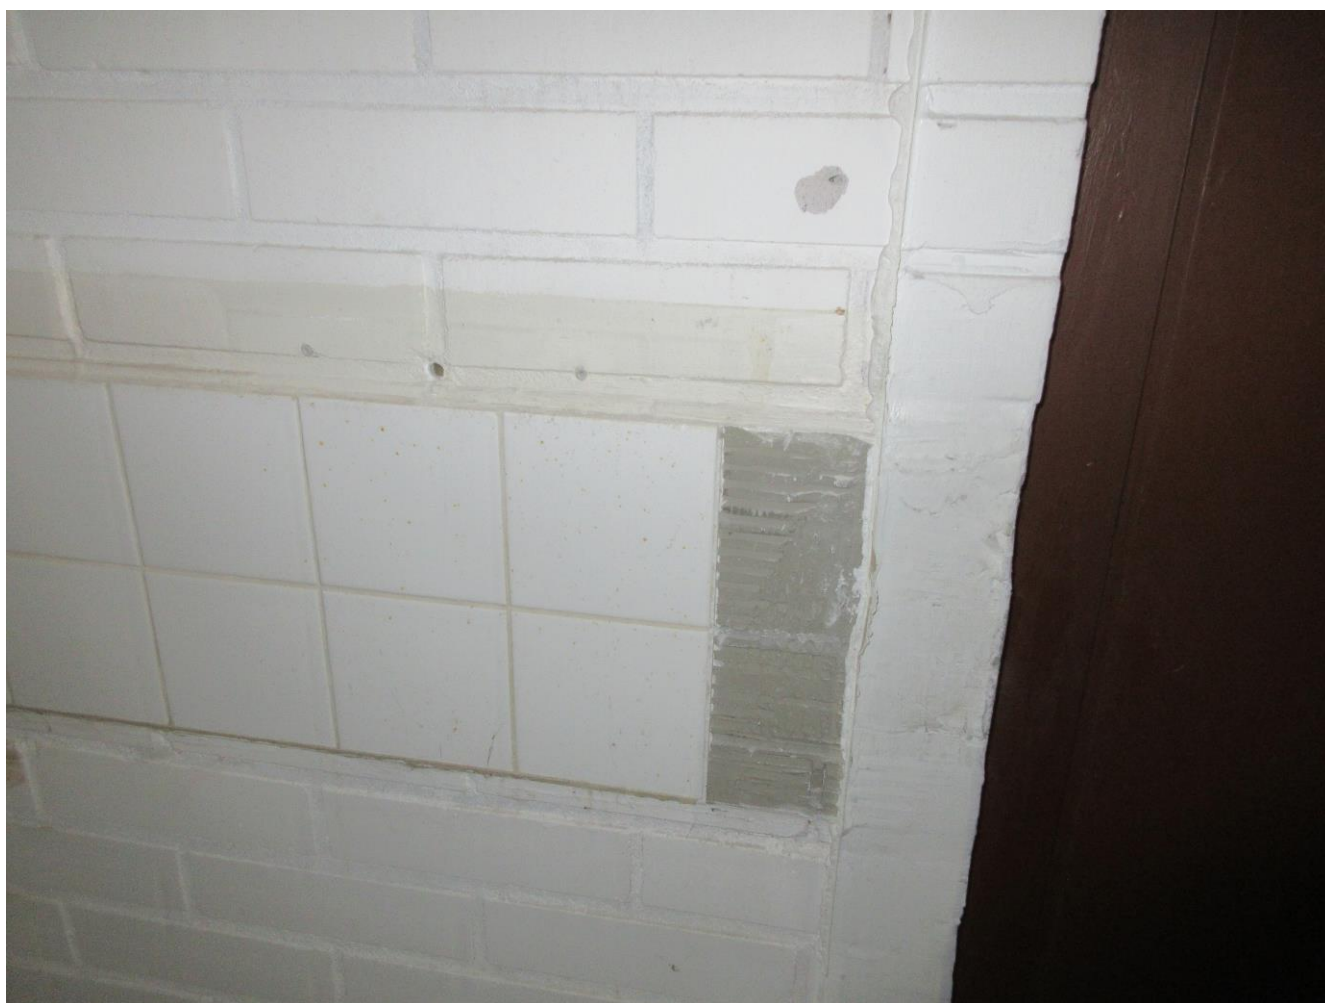
Näyte 11 Ent.myyrmälä: Seinäkaakelin **sauma*1** ja kiinnityslaasti sisältää asbestia

Kuva 19 5.9.2022 Ent.myymäla:Näyte 11 otettiin seinäkaakelin sauma ja kiinnityslaasteista,näytteen **saumalaasti** sisältää asbestia

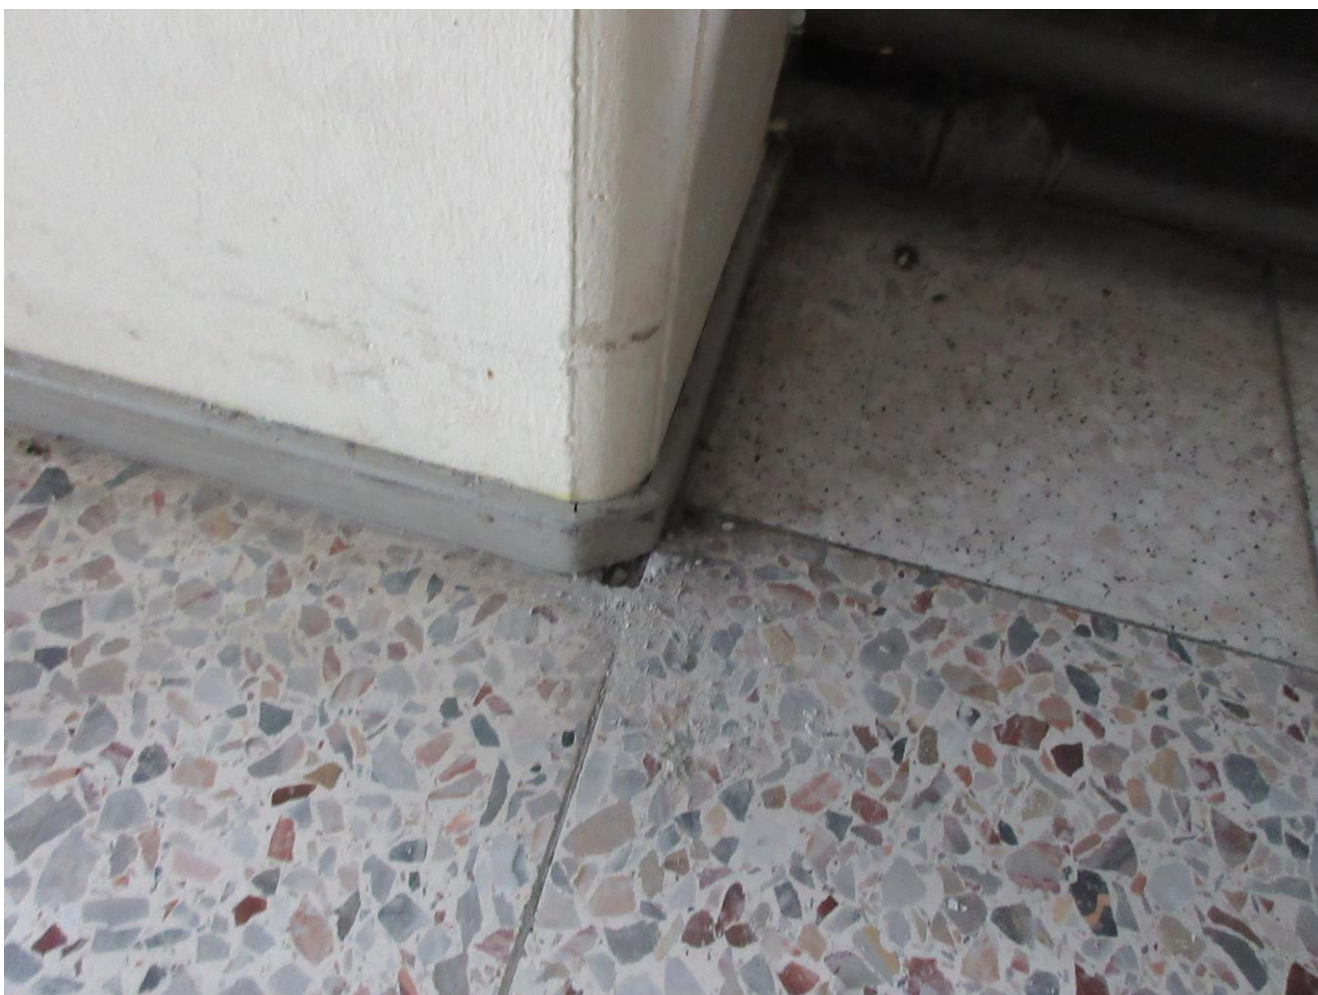
Näyte 12 Ent.myyrmälä: Lattian mosaiikkilaatan sauma ja kiinnityslaasti ei sisällä asbestia

Kuva 20 5.9.2022 Ent.myymä: Näyte 12 otettiin lattian mosaiikkilaatan sauma ja kiinnityslaasteista, näyte ei sisällä asbestia

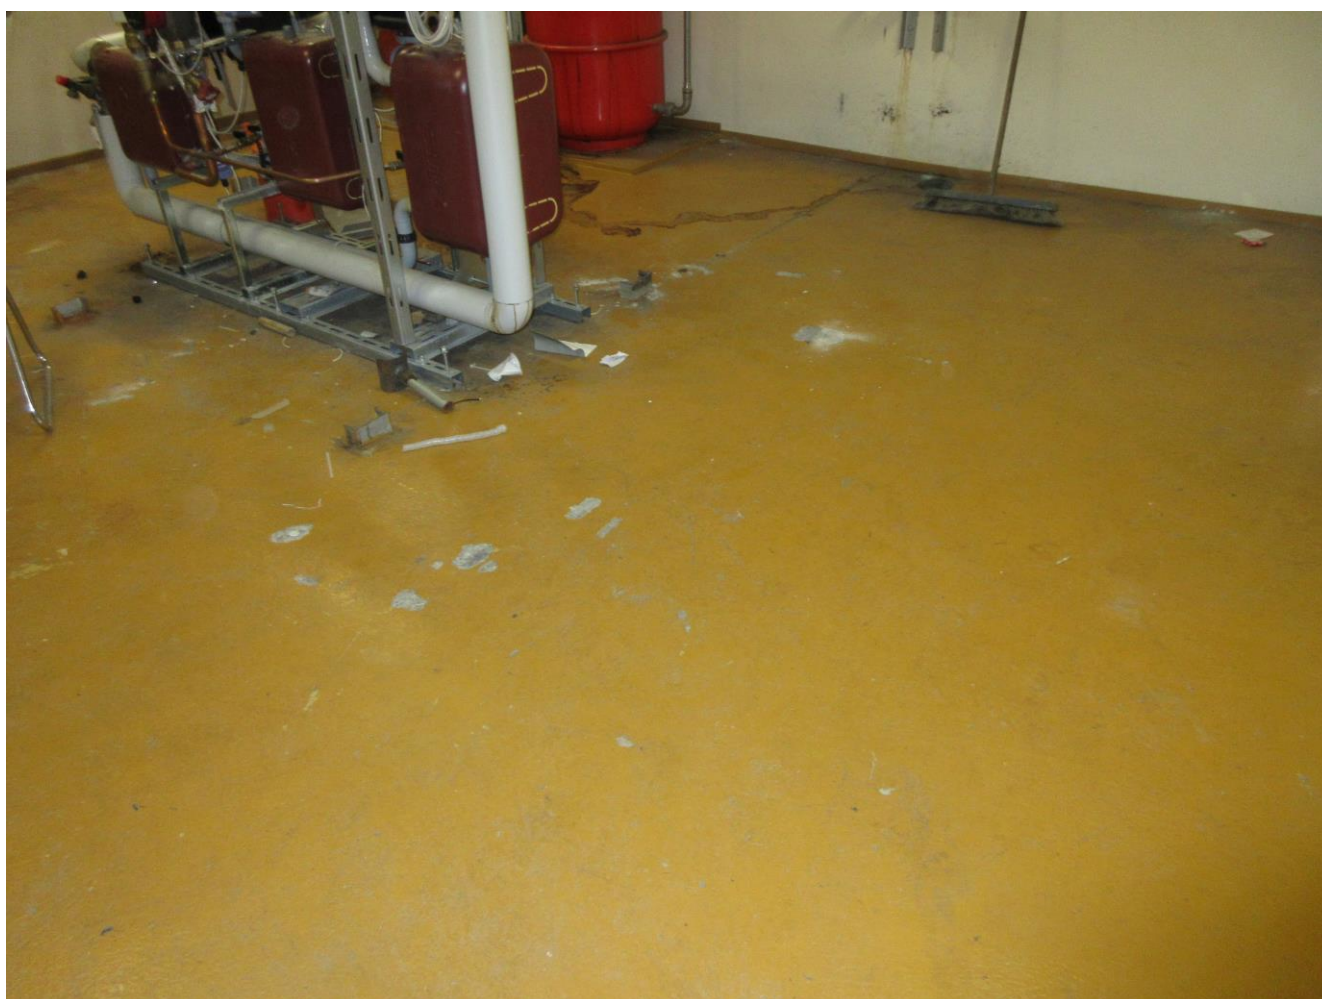
Näyte 13 Lämmönjakuhuone ja portaat: Lattiamaaali+tasoite sisältää PCB <6,47 mg/kg

Näyte 13 Lämmönjakuhuone ja portaat: Lattiamaaali ja tasoite sisältää lyijyä 41,1 mg/kg

Näyte 13 lyijypitoisuus alittaa rajaarvon ja jätteet luokitellaan tavanomaiseksi jätteeksi

Kuva 21 5.9.2022 Lämmönjakuhuone/portaat: Näyte 13 otettiin lattiamaalista ja tasoitteesta, näyte sisältää vain pieniä määriä PCB ja lyijyä. Jäteluokitus on tavanomainen jäte.

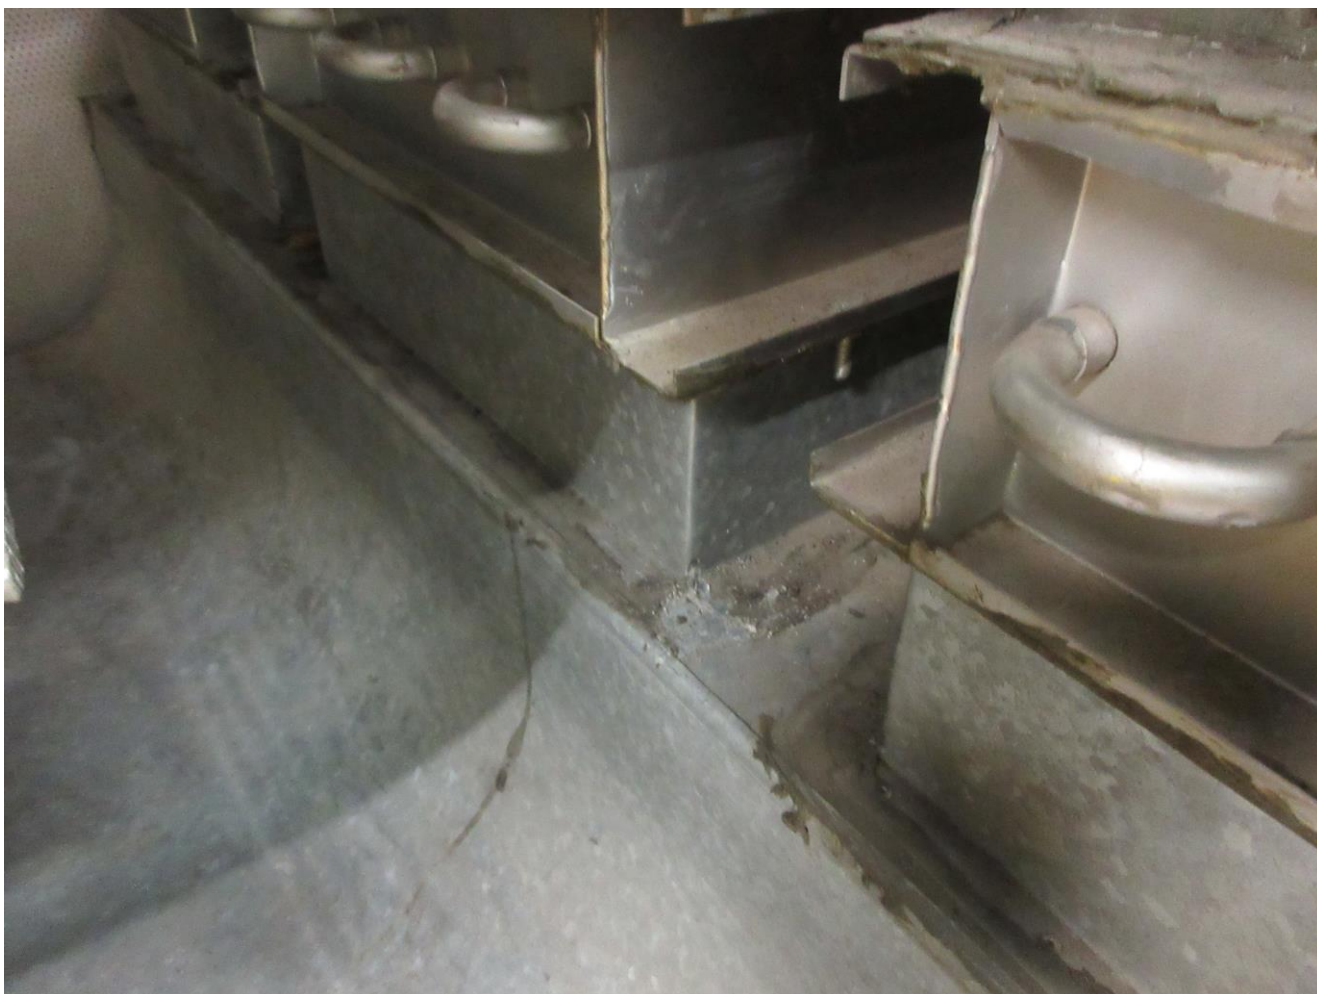
Näyte 14 IV konehuone: IV kanavien tiivistyskitti ei sisällä asbestia

Kuva 22 5.9.2022 IV konehuone: Näyte 14 otettiin iv kanavien tiivistyskitistä,näyte ei sisällä asbestia

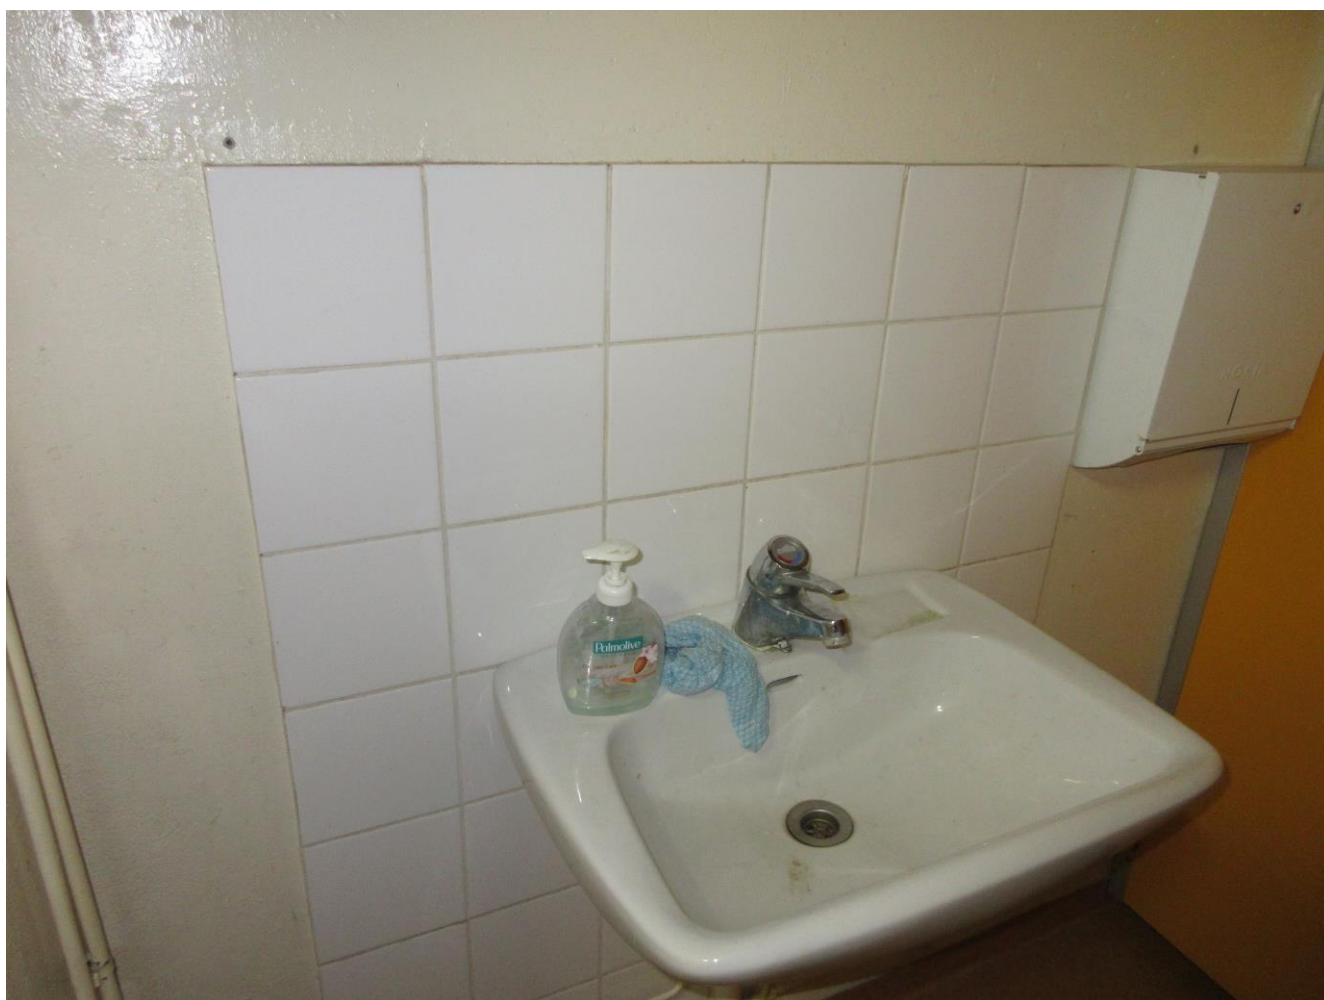
Näyte 15 Kellarikerroksen wc:t: Seinäkaakelin **saumalaasti*1** ja kiinnityslaasti sisältää asbestia

Kuva 23 15.9.2022 Wc kellari: Näyte 15 otettiin valkoisen kaakelin sauma ja kiinnitys laasteista, näytteen **saumalaasti** sisältää asbestia
