# YLE Vaasa

## TOIMINTAKESKUKSEN SÄILYTETTÄVYYS

Rakennuksen säilytettävyysselvitys  
31.10.2025

## Rakennuksen säilytettävyysselvitys

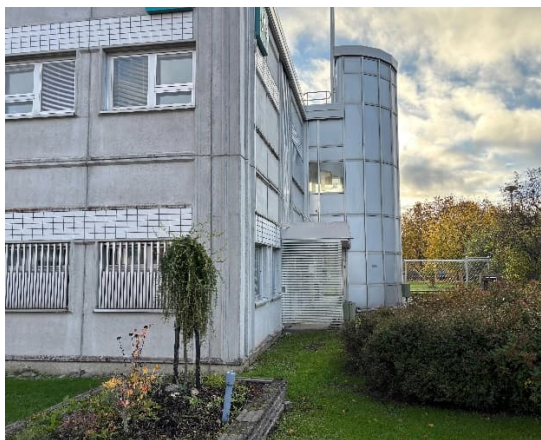
Vapaudenpolun puoleisen päädyn porrashuoneessa, porrashuone B (kuva 2), on aikaisemmin todettu olevan sisäilmaongelmia, joita on pyritty korjaamaan parantamalla porrashuoneen ilmanvaihtoa. Osa tiloista on kuitenkin käyttökiellossa.

Rakennuksen vieressä maanpinta viettää rakennukseen päin ja on lähellä lattianpintaa (kuva 2). Läheisen tien pinta rakennuksen päädyn kohdalla on ylempänä kuin rakennuksen lattiapinta. Rakennuksen viereen on tehty sorastuskaista jälkeensä, mutta se on osittain päässyt ruohottumaan.

Kuva 2. Vapaudenpolun puoleisen päädyn porrashuone.

Ahventien puoleinen siipi soveltuu nykyiseen käyttötarkoitukseensa toimistotilana. Nykyinen tekniikka on suurilta osin alkuperäistä ja se tulisi uusia kokonaisuudessaan lähivuosina. Perusmuurit tulee vedeneristää, uusia salaojat sekä muotoilla maanpinta kaatamaan pois päin rakennuksesta. Porrashuoneen B päädyistä tulee uusia mahdollisesti mikrobivaurioituneet rakenteet, jotka aiheuttavat sisäilmaongelmia. Lisäksi suositellaan tutkittavaksi tarkemmin sw-elementtien ulkokuorien ja ulkokuoren kiinnikkeiden kunto.

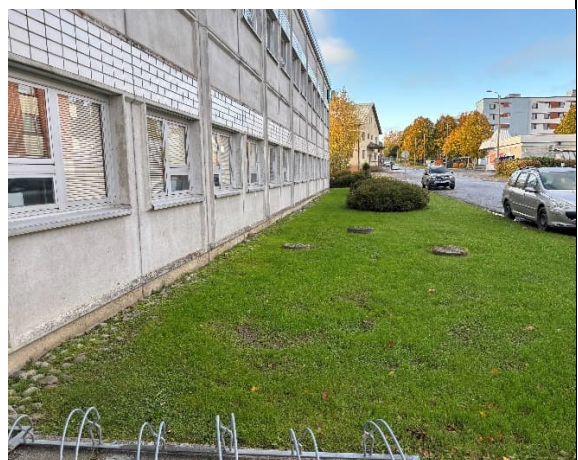
Kuvassa 3 on Ahventien puoleinen osuus kuvattuna Vapaudenpolulle päin rakennuksen keskivaiheilta. Maanpinta kallistaa rakennukseen päin tai on vaakatasossa. Katu nousee kuvassa eteenpäin katsottuna. Keskivaiheilta (pääsisäänkäynniltä) toiseen suuntaan katsottuna maanpinta kallistaa ulospäin rakennuksesta.

Kuva 3. Ahventien puolella maanpinta ei ollut kallistettu poispäin rakennuksesta.

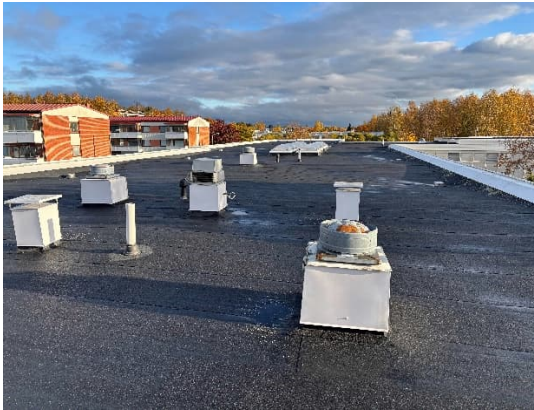
Alkuperäisen osan (vuonna 1984 rakennettu) vesikatot on uusittu noin 10 vuotta sitten (kuva 4). Studioiden yms. tilojen päälle on lisätty alkuperäiseen rakenteeseen villaa vaimennukseksi (muuten kevytsorakatto).

Kuva 4. Alkuperäisen osan vesikatto yleensä.

Rakennuksen lumikuorman kantavuudeksi oli ilmoitettu  $140 \text{ kg/m}^2$ , joka on huomattavasti pienempi kuin nykyisellään vaadittu kantavuus  $200 \text{ kg/m}^2$  (lumi maassa). Lumisina talvina tulisi rakennuksen katolta poistaa lumet esimerkiksi kolaamalla tai uusia vesikatot kokonaisuudessaan siten, että ne kestävät lumikuorman.

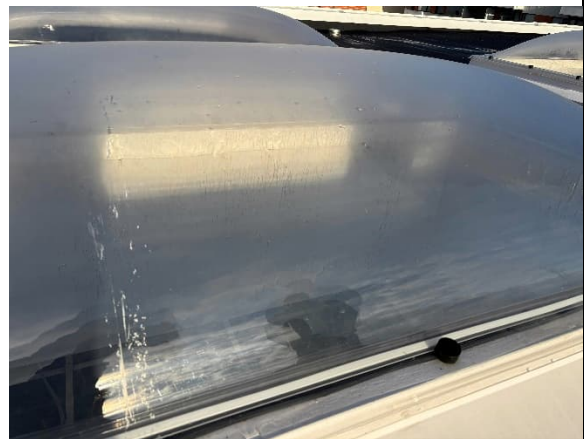
Katolla on kattoikkunoita, joiden kohdalla oli havaittavissa kosteudentiivistymistä, kuva 5.

Kuva 5. Vesikatolla lasikupuja, joissa havaittavissa kosteuden tiivistymistä.

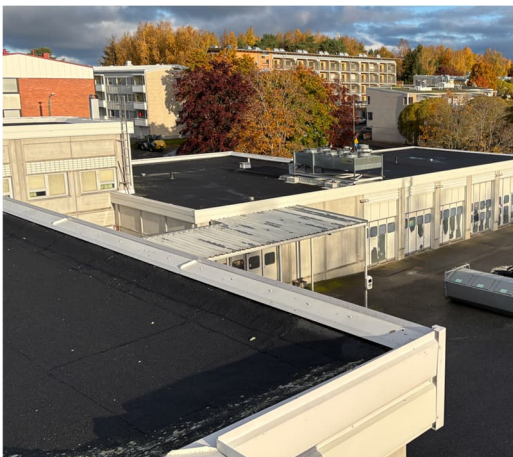
Alkuperäisen osan sisäpihan katoksen (autohallin puoleinen sisäpiha) profiilipellin maalit on lähteneet osittain irti (kuva 6).

Kuva 6. Sisäpihan katoksen profiilipellin maalit lähteneet osittain irti.

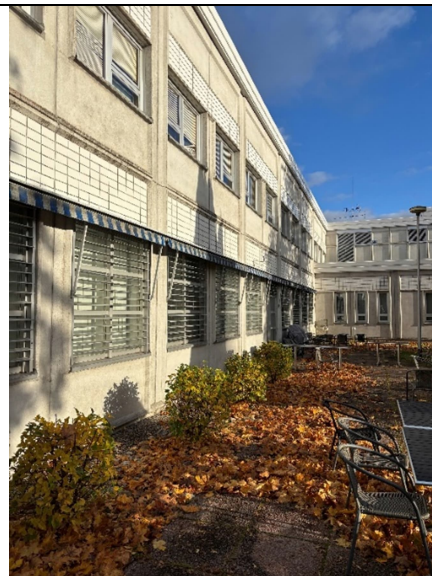
Kuva 7. Sisäpihan maanpinta lähellä sisäpuolen lattiapintaa ja maanpinta ei kallistanut poispäin rakennuksesta.

Sisäpihan osalla Ahventien puoleisen siiven lattiapinta on lähellä ulkopuolen maanpintaa, ja maanpinta ei kallista pois päin rakennuksesta (kuva 7). Rakennuksen viereen on tehty jälkeen päin so-rastuskaista.

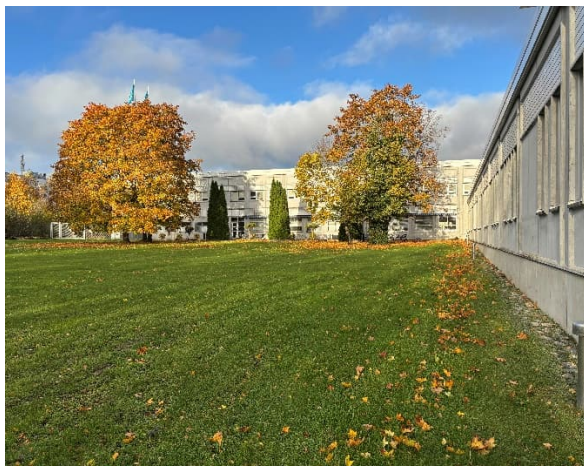
Studiosiiven osalla maanpinta laskee alemmaksi, mutta ei ole kallistettu pois päin rakennuksesta (kuva 8).

Kuva 8. Yleiskuva sisäpihalta.

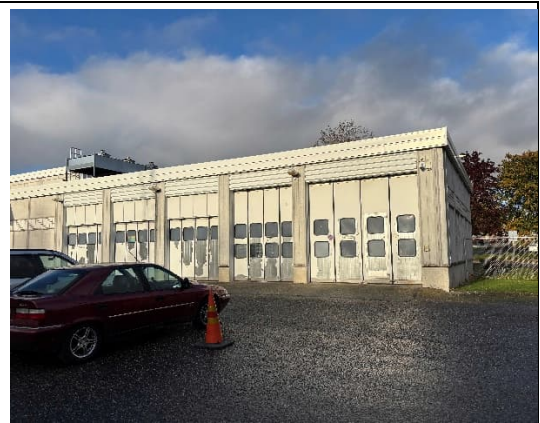
Kuva 9. Alkuperäisen osan autohallin ovet ovat huonossa kunnossa.

Alkuperäisen osan autohallien ovet ovat pinnaltaan kuluneita taiteovia (kuva 9). Tilat ovat jo muussa käytössä kuin autohallina.

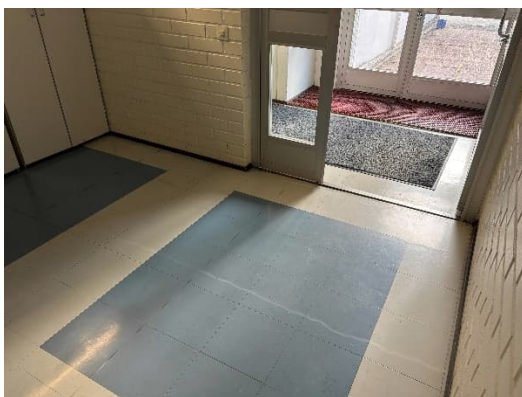
Sisäpihalta tulevan sisäänkäynnin (vanhan autohallin vieressä) kohdalla oli lattiassa havaittavissa halkeama pinnoitteen läpi. Halkeama on todennäköisesti alapuolella kulkevan kellarin seinän lin-jassa (kuva 10).

Kuva 10. Halkeama näkyvissä lattiapinnoitteen läpi.

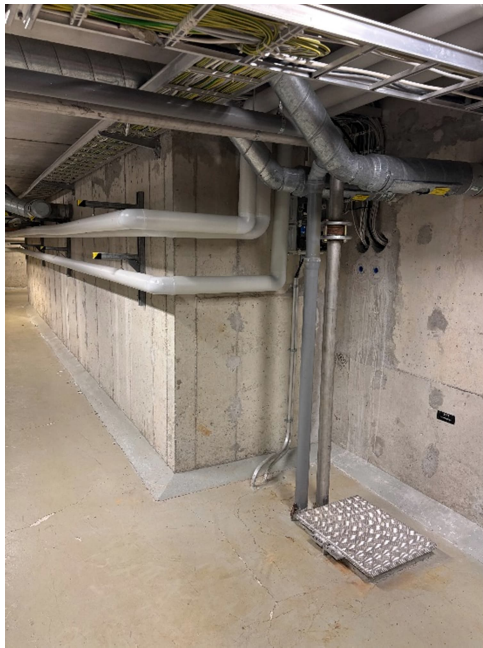
Kellarissa kulkee putkitunneleita ja siellä sijaitsee rakennuksen väestönsuoja. Kellariin ja väestönsuojaan on saatujen tietojen mukaan aina välillä noussut vesi, kun pohjavesipumppu on mennyt epäkuntoon. Kellarin lattiapinnat ovat haljonneita sekä osittain irronneita ja reunoille on tehty jälkeen päin valunostoja/tiivistyksiä (kuva 11).

Kuva 11. Kellarin lattiapinnat halkeilleet ja seinien vierelle tehty valunostoja/tiivistyksiä.

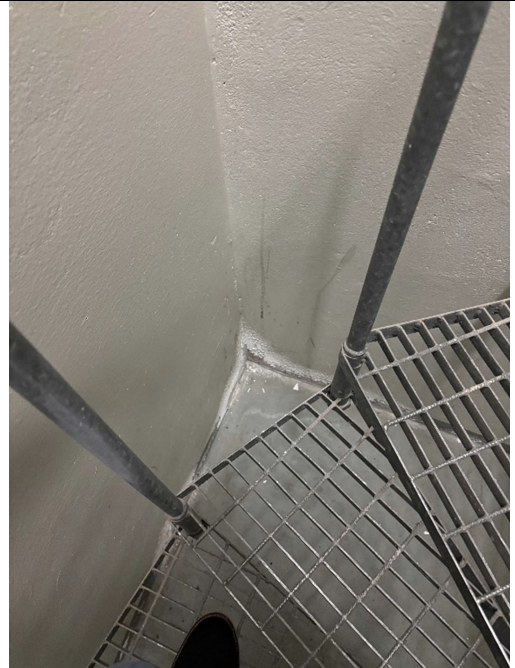
Porrashuoneen C (teräsrunkoinen kierreporras studiosiivessä) nurkassa on havaittavissa kosteuden aiheuttamaa vauriota (kuva 12). Porras nousee kellarista 1. kerrokseen.

Kuva 12. Porrashuoneen C alaosaan havaittavissa kosteuden aiheuttamaa vauriota.

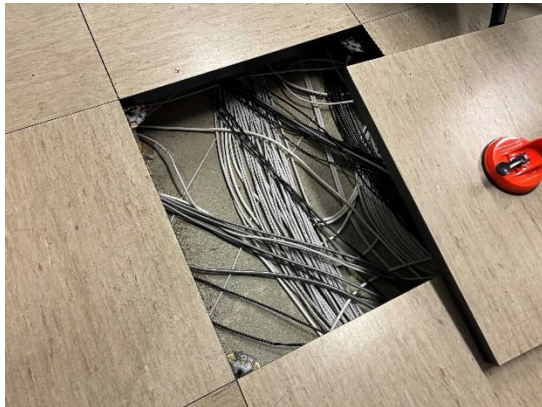
Studiosiivessä on pääosin asennuslattiat paitsi kellarin käytävän alueella. Asennuslattiassa kulkee tekniikkareitityksiä (kuva 13).

Kuva 13. Studiosiiven asennuslattian aukaisu.

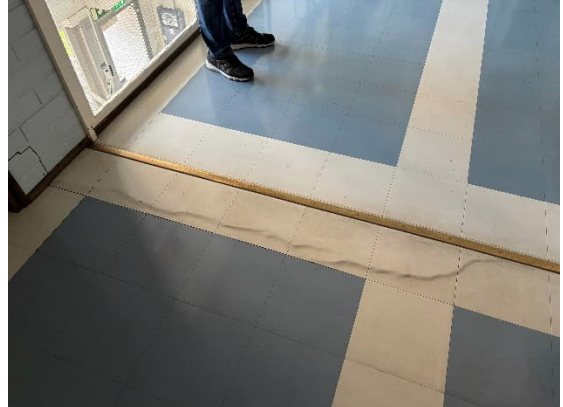
Porrashuoneen A vieressä oli havaittavissa pientä liikehdintää rakenteissa esiin tulleista halkeamista (kuvat 14). Halkeama oli havaittavissa 2 kerroksen lattiassa ja porrashuoneen seinän nurkassa sekä 1 kerroksen käytävän tiiliseinässä.

Kuva 14. A-portaan vieressä halkeama 2. kerroksen lattiassa.

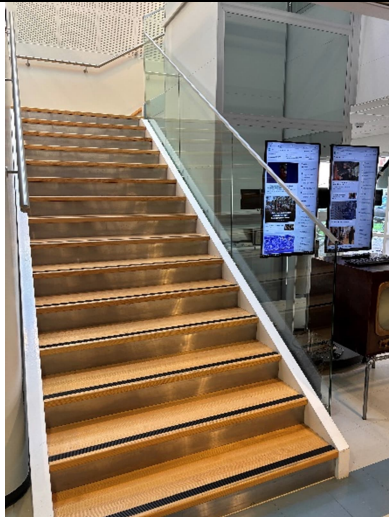
Alkuperäisen osan aulan vanha suora porras on muutettu jälkeen päin kiertäväksi portaaksi ja lisätty pääaulaan kevythissi, jolla pääsee 2. kerrokseen (kuva 15).

Kuva 15. Vanha aulan suora porras muutettu ja lisätty kevythissi.

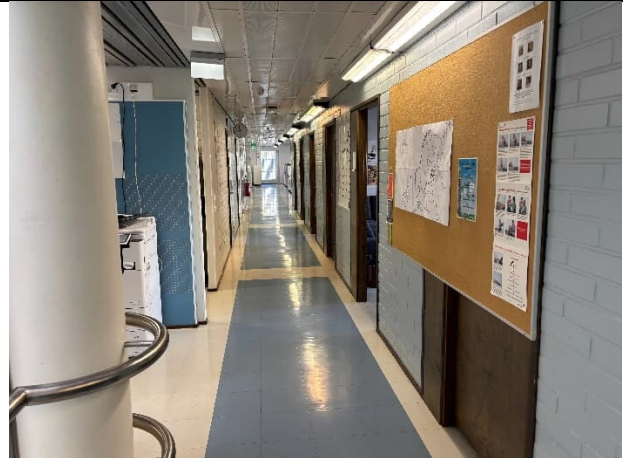
2. kerroksen huoneiden seinät ovat alun perin olleet tiilirakenteisia (kuva 16). Näitä oli osa purettu pois.

Kuva 16. Yleisnäkymä 2. kerroksen käytävältä. Alkuperäisiä tiiliseiniä.

Toimistotilana Ahventien suuntainen osa on hyödynnettävissä ja muunneltavissa purkamalla muurattuja ei-kantavia väliseiniä ja korvaamalla niitä kevyemmillä seinäratkaisuilla. Studiosiiven hyödyntäminen muuhun käyttöön vaatii rakenteellisia muutoksia ja tarkempaa suunnittelua.

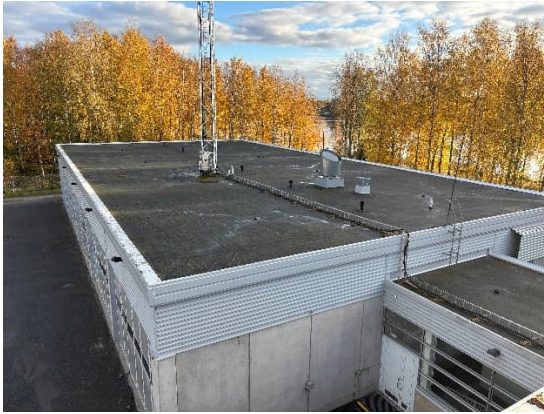
Myöhemmin rakennetun autohallin (rakennettu 1997) vesikatto on alkuperäisessä kunnossa (kuva 17) ja alkanut poimuuntumaan haitallisesti vesikaton kallistusten suunnassa.

Kuva 17. Autohallin katto on alkuperäisessä kunnossaan.

Rakennus soveltuu sellaisenaan nykyiseen käyttötarkoitukseensa. Vesikate ja taiteovet alkavat olla käyttöikänsä päässä ja ne tulee uusia sekä varautua tekniikan uusimiseen lyhyellä aikavälillä. Lisäksi suosittelemme sw-elementtien ulkokuorien ja ulkokuoren kiinnikkeiden kunnon tarkempaa tutkimista sekä vesikaton tutkimista mahdollisten vesivuotojen osalta, joita saattaa esiintyä poi-  
muuntumisen myötä.

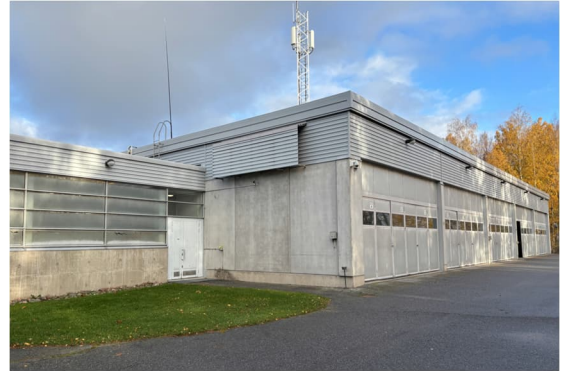
Autohallissa on 5 taiteovea molemmilla pitkillä sivuilla ja piha-alueet ovat asfaltoituja (kuva 18). Pihamaan kallistukset ovat silmämääräisesti poispäin rakennuksesta. Isoissa taitto-ovissa on havaittu jonkin verran ongelmia käytössä.

Kuva 18. Autohallin ovet Onkilahden puolelta.
