VAASAN KAUPUNGINOSIEN ESTEETTÖMYYSKARTOITUSRAPORTTI 2020

1. ESTEETTÖMYYS JA KARTOITUSTEN SUUNNITTELU

2. KARTOITETUT ALUEET

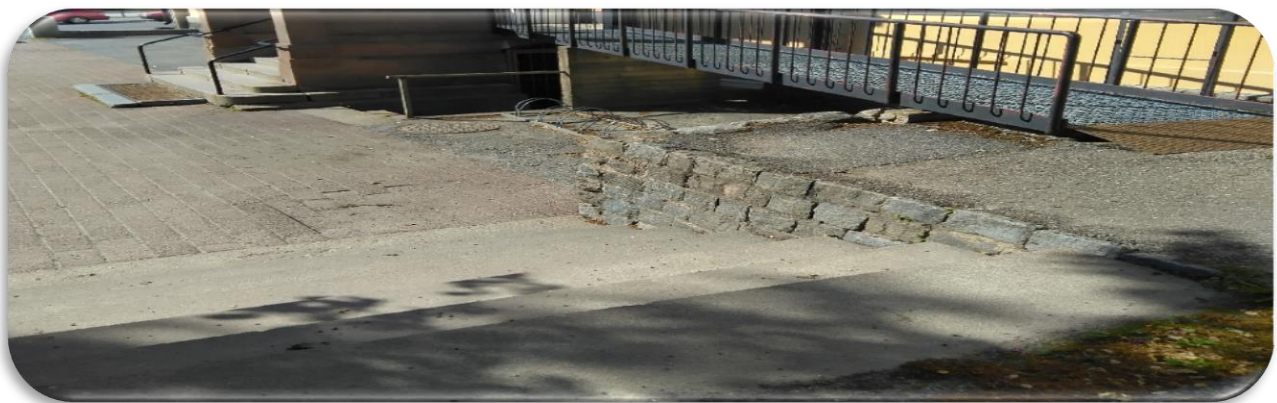
Sijaitsee Kirkkopuistikon ja Hietasaarenkadun kulmassa. LE-paikka on sisäpihalla, jonne kulku Hietasaarenkadulta. Sisäänkäynnille on esteellinen kulku LE-paikan läheisyydestä (portaat luiskan alkuun, kuva). Luiskassa on jyrkkä alku. Ei opastetta esteettömään reittiin. Portaista ja reitiltä luiskalle puuttuvat käsijohteet ja kaiteet (putoamisvaara). Myös sisäänkäynnin edessä on vähän vapaata tilaa portaikon vieressä. Luiskaa ei ole katettu. Portaiden askelmat ovat vaikeasti erotettavissa. Lähellä olevat suojatiet ovat enimmäkseen esteellisiä. Luiskareunatuot löytyvät lähes kaikista läheisistä suojateistä. Julkiset kulkuyhteydet hyvät.

(Kuva 4. Luiskalle päästäkseen joutuu kiertämään rakennuksen toiselle puolelle.)

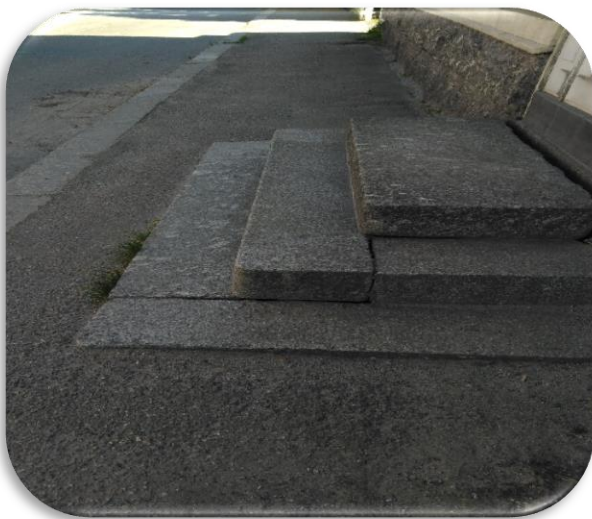
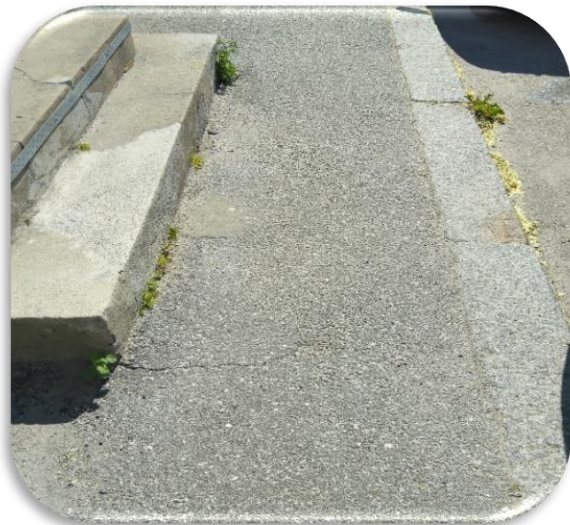
(Kuva 5 Kevyenliikenteenväylät Asemakadulla hyvin kapeita ja esteellisiä.)

→ **Toimenpide-ehdotus:** Suojateiden esteettömyys. Kevyenliikenteen väylän leventäminen vähintään 2300 mm.

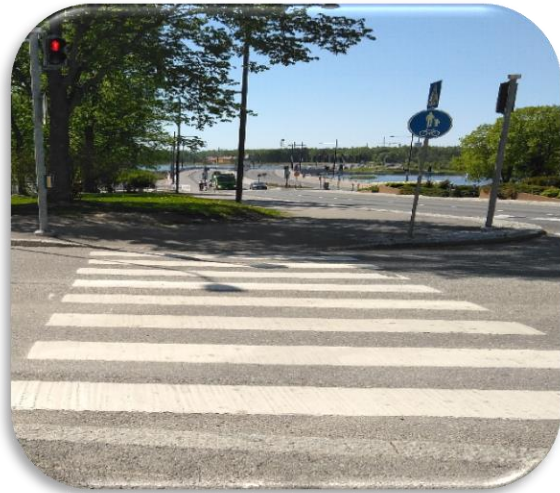
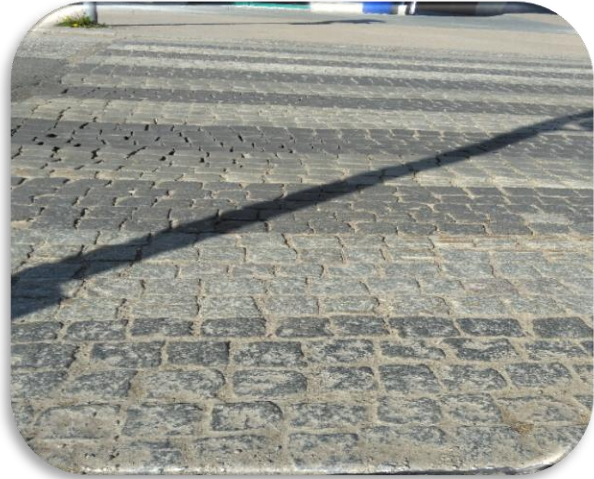
(Kuva 8 Vaasanpuistikolla paljon raskasta liikennettä. Mukulakivetys vaikeuttaa liikkumista suojatiekohdissa.)

→ **Toimenpide-ehdotus:** Suojateiden esteettömyys. Tasainen kivetys kaikkiin suojatien ylityksiin.

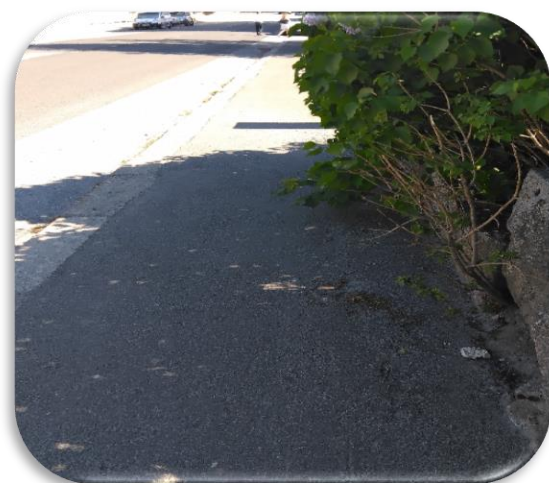
(Kuva 9 Rauhankadulla paikoin kapeita kulkuväyliä.)

→ **Toimenpide-ehdotus:** Suojateiden esteettömyys.

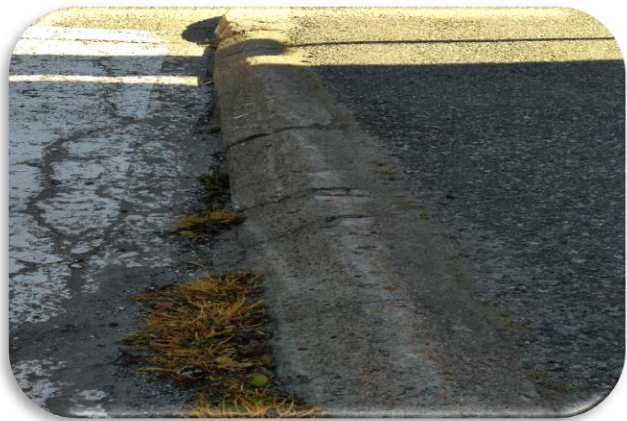
- Kapteeninkatu
 - 26 kartoitettua suojatiekohtaa, joista 14 on esteellisiä > 5 %. 9 suojatiekohdasta puuttuu luiskareunatuki ja 17 suojatiekohdassa on puutteellinen pystysuora reunatuki. Kapteeninkadun ja Pikitehtaankadun välisessä risteyksessä ei suojateita kaikista kulkusuunnista.
 - **Toimenpide-ehdotus:** Suojateiden esteettömyys. Suojatie Kapteeninkadun ja Pikitehtaankadun välille.

(Kuva 20. Suojatiet puuttuvat ja korkeat reunakivetykset vaikeuttavat liikummista)

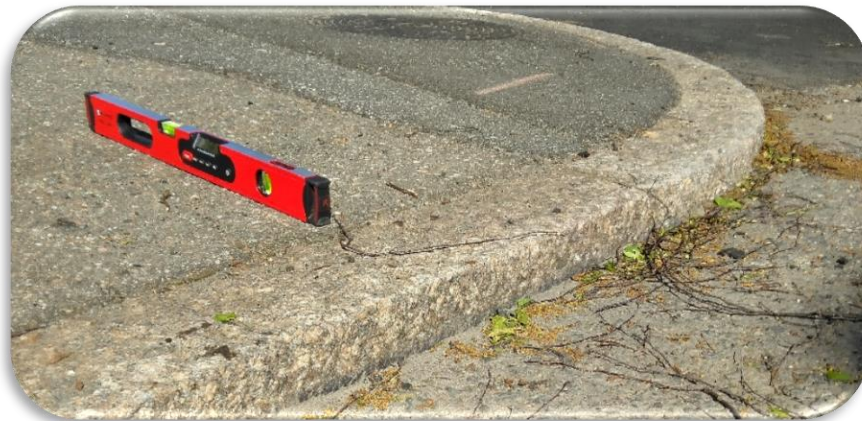
(Kuva 21. Ei virallisia suojateitä ja korkeat reunakivet tekevät liikkumisesta haastavaa. Asfaltti paikoin todella epätasainen.)

→ **Toimenpide-ehdotus:** Suojateiden esteettömyys. Suojatiet Perämiehenkadun ja Levoninkadun väliseen risteykseen. Asfaltin uusiminen epätasaiselta kohdalta.

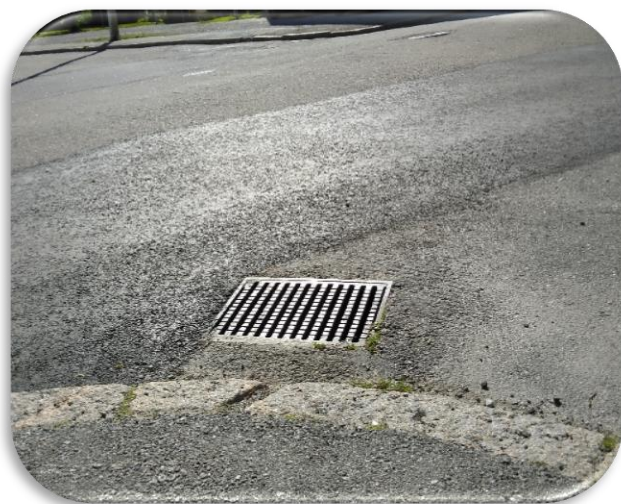
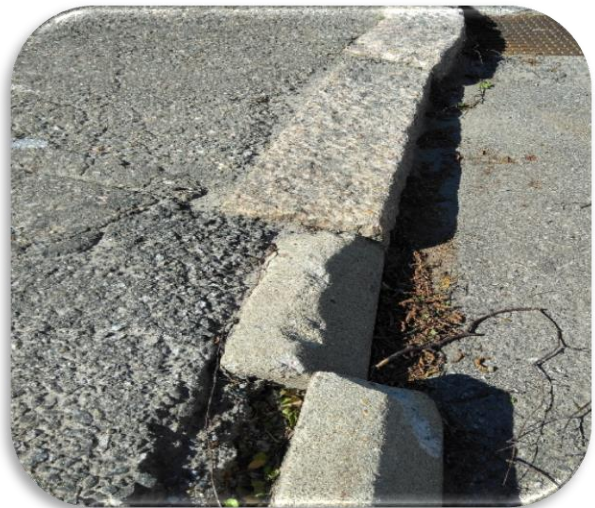
- Pikitehtaankatu
 - 14 kartoitettua suojatiekohtaa, joista 9 on esteellisiä > 5 %. 9 suojatiekohdasta puuttuu luiskareunatuki ja 13 suojatiekohdassa on puutteellinen pystysuora reunatuki. Pikitehtaankadun ja Levoninkadun välissä iso risteys, jossa ei suojateitä.
 - **Toimenpide-ehdotus:** Suojateiden esteettömyys. Pikitehtaankadun ja Levoninkadun väliseen risteykseen suojatiet.

(Kuva 22. Suojatie puuttuu. Korkeat ja irronneet reunakivet esteenä.)

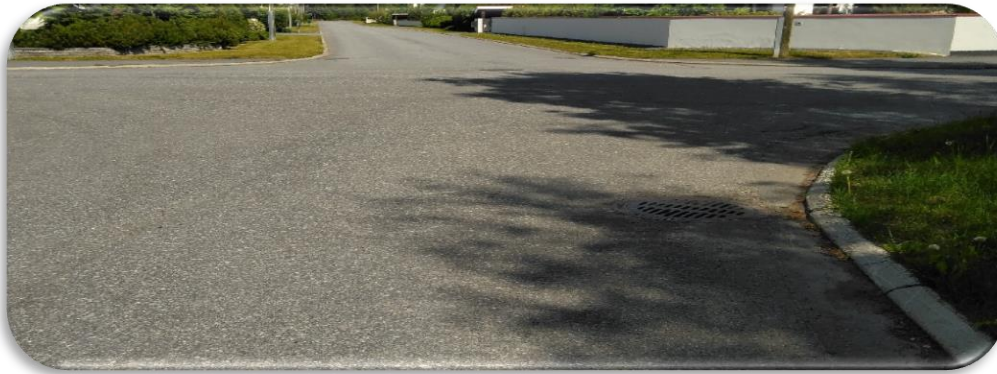
(Kuva 23. Ei suojateitä risteyksessä.)

→ **Toimenpide-ehdotus:** Suojateiden esteettömyys. Suojatiet Muurahaistien ja Ampiaistien väliseen risteykseen.

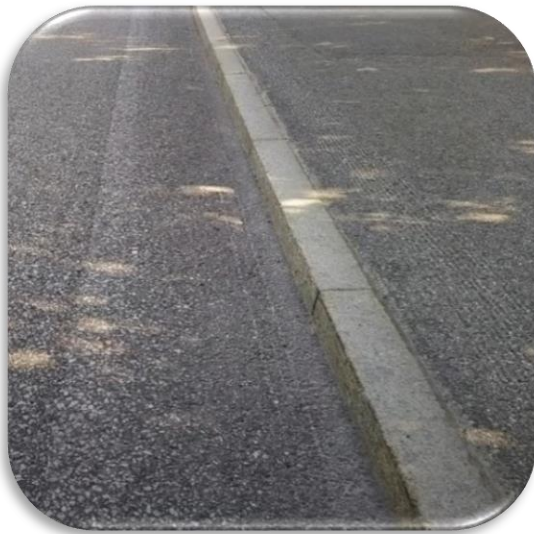
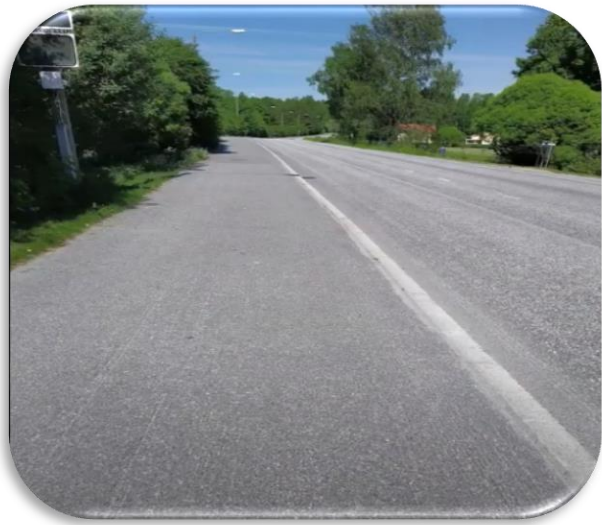
(Kuva 29. Lumivaarantiellä kevyenliikenteen väylälle liittyminen esteellistä korkeiden reunakivien ja suojaiteiden puuttumisen takia.)

→ **Toimenpide-ehdotus:** Suojatiet ja luiskareunatuot asutuskohtien yhteyteen.

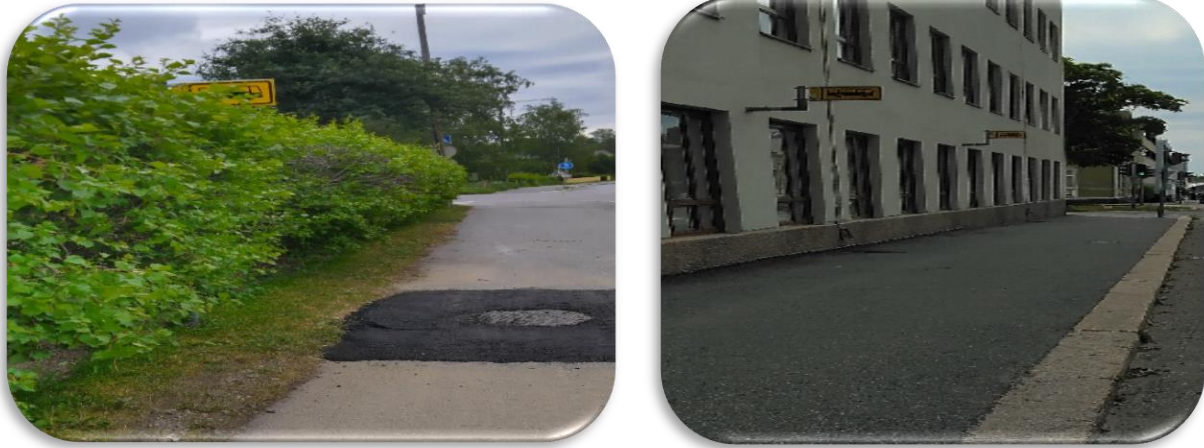
Kartoitetuista pysäkeistä 66 on helposti hahmotettavissa. Vaikeasti hahmotettavia pysäkkejä ovat muun muassa, sellaiset joissa ei ole selkeästi rajattua pysäkkialuetta tai bussipysäkin merkintä on sijoitettu paikalle, josta sitä on vaikea nähdä. Näkövammaisen avuksi pysäkkialueilla tulisi olla myös huomiolaatta, mutta näitä oli vain muutamalla pysäkillä.

(Kuva 30. Vaikeasti hahmotettavia pysäkkialueita. Selkeä rajaus pysäkkialueista puuttuu ja merkkejä vaikea nähdä.)

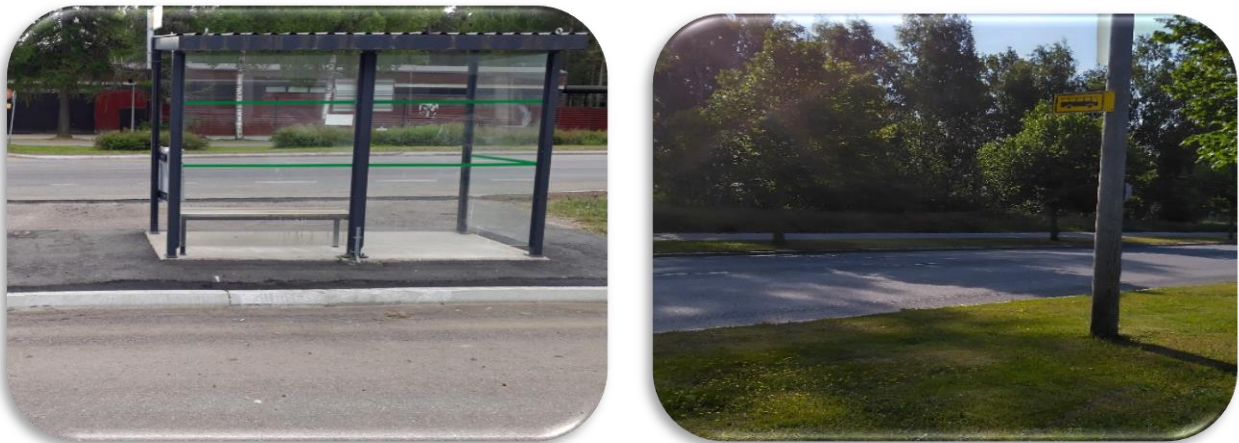
Kartoitetuilla alueilla esteellisiä kulkuyhteyksiä pysäkkialueille on yhteensä 32 kappaletta. Esteellinen kulkuyhteys voi tarkoittaa esimerkiksi sitä, että pysäkillä pääsemisen on esteellistä korkeiden reunakivetyksien tai, jonkin muun tekijän vuoksi. Kartoitetuilla alueilla on myös bussipysäkkejä, joihin ei mene kevyenliikenteen väylää tai suojateitä. Myös nämä muodostavat esteellisen kulkuyhteyden pysäkkialueelle.

(Kuva 31. Korkeat reunakivet kevyenliikenteenväylän puolella estävät pääsyn pysäkillä Kappelinmäentiellä. Toisessa kuvassa pysäkkialue on nurmikkoo, jossa liikkuminen pyörätuolin kanssa on vaikeaa.)

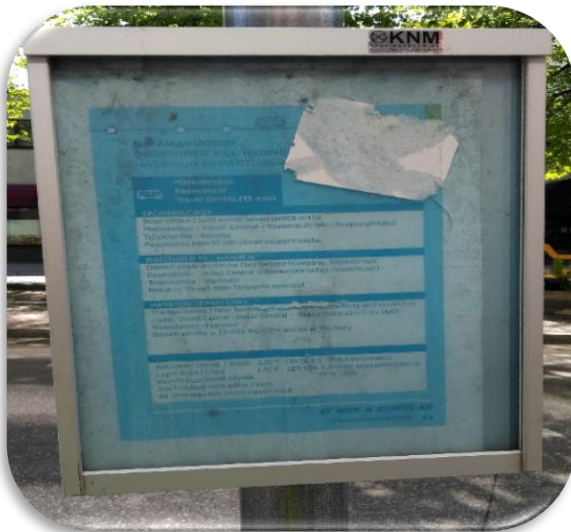
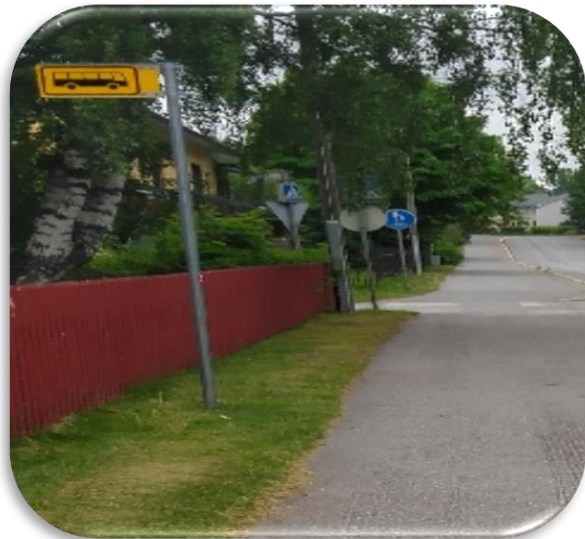
Kartoitetuissa opasteissa oli myös paljon puutteita. Vain 38 bussipysäkössä opaste oli luettavissa ja nekin ainoastaan näkevän ihmisen käytettävissä. Pistekirjoituksella tai muilla näkövammaista palvelevilla ratkaisuilla varustettuja bussipysäkkejä ei ollut yhtäkään. Bussipysäkkien opasteet tulisi suunnitella niin, että ne soveltuvat kaikille käyttäjäryhmille, myös näkövammaisille. Suomen Paikallisliikenneliiton Esteetön bussipysäkki -infrakortissa on yksityiskohtaisempia ohjeita varusteiden osalta.

(Kuva 33. Opasteet vaikeasti luettavia tai opasteita ei ollenkaan.)

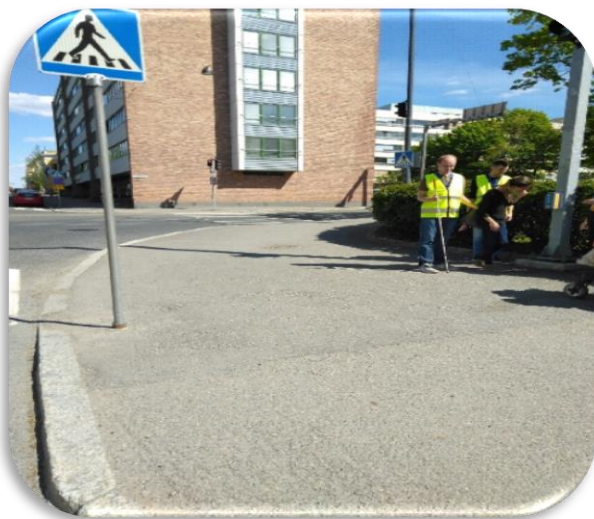
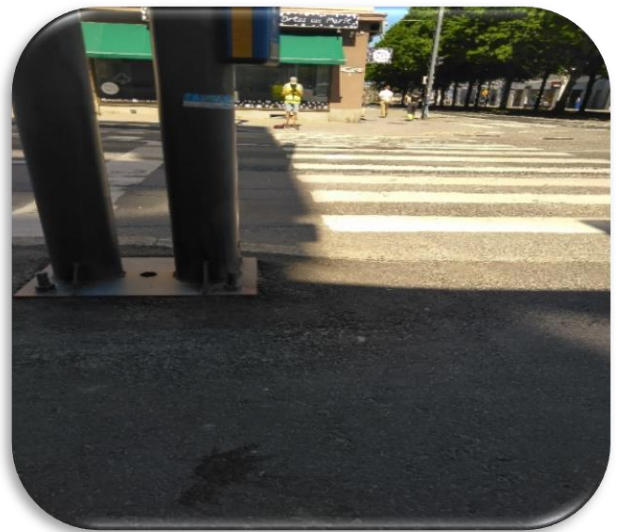
(Kuva 34. Vaasanpuistikon ja Koulukadun risteyksessä painike on vaikeasti käytettävissä. Kauppapuistikon ja Rauhankadun risteuksen liikennevalojen painike on pienen mäen päällä. Vaikeuttaa painamista.)

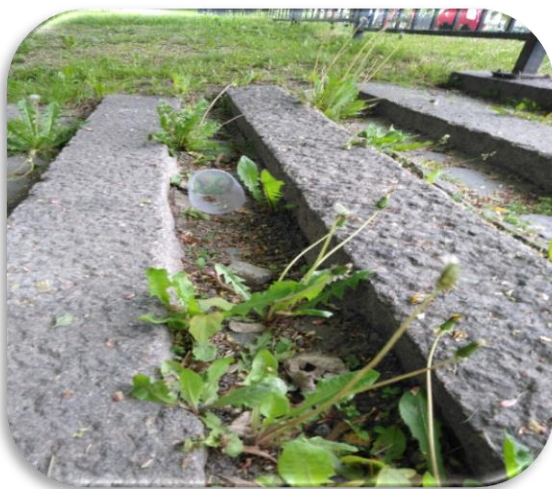
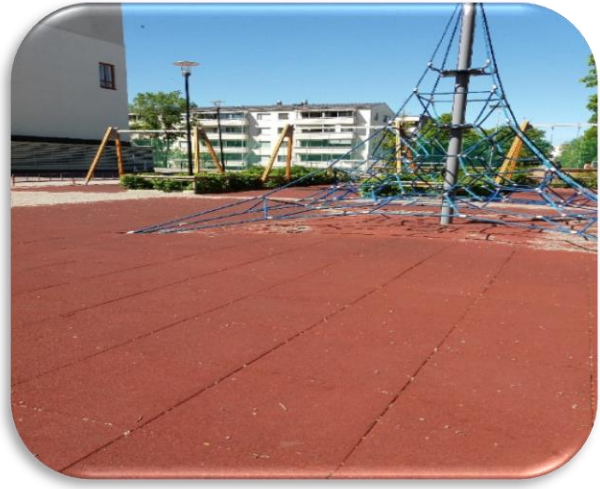
(Kuva 35. Lastenpuiston leikkialueen sisäänkäynti, portaat haastavat kulkea. Kuvassa turva-alusta, kulku esteetön.)

- Kovemmat kulkuväylät
- Laitteiden alle kumiset turva-alustat
- Sisäänkäyntien helpottaminen; mäkien loivennus, porttien avaamisen helpottaminen
- Esteettömien laitteiden lisääminen
- LE-paikkojen lisääminen
- Selkänojalliset penkit

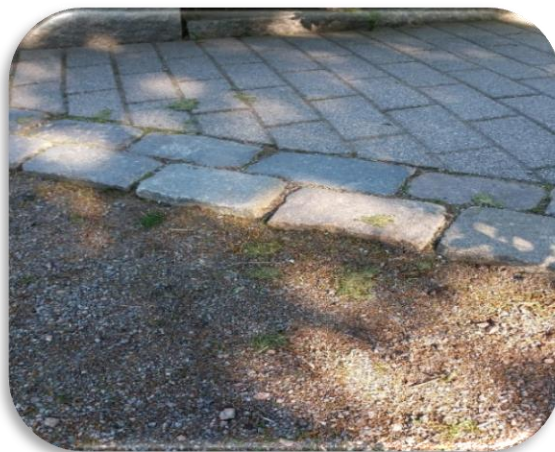
(Kuva 39. Koivupuisto, vaarana putoaminen suihkulähteeseen. Esimerkki puistoissa olevista epätasaisista pinnoista.)

- Tasoittaa kivityksien epätasaisuudet.
- Levähdyspaikkojen lisääminen, varsinkin mäkiin puistoihin.
- Suihkulähteen erottaminen kulkuväylästä (Koivupuisto).

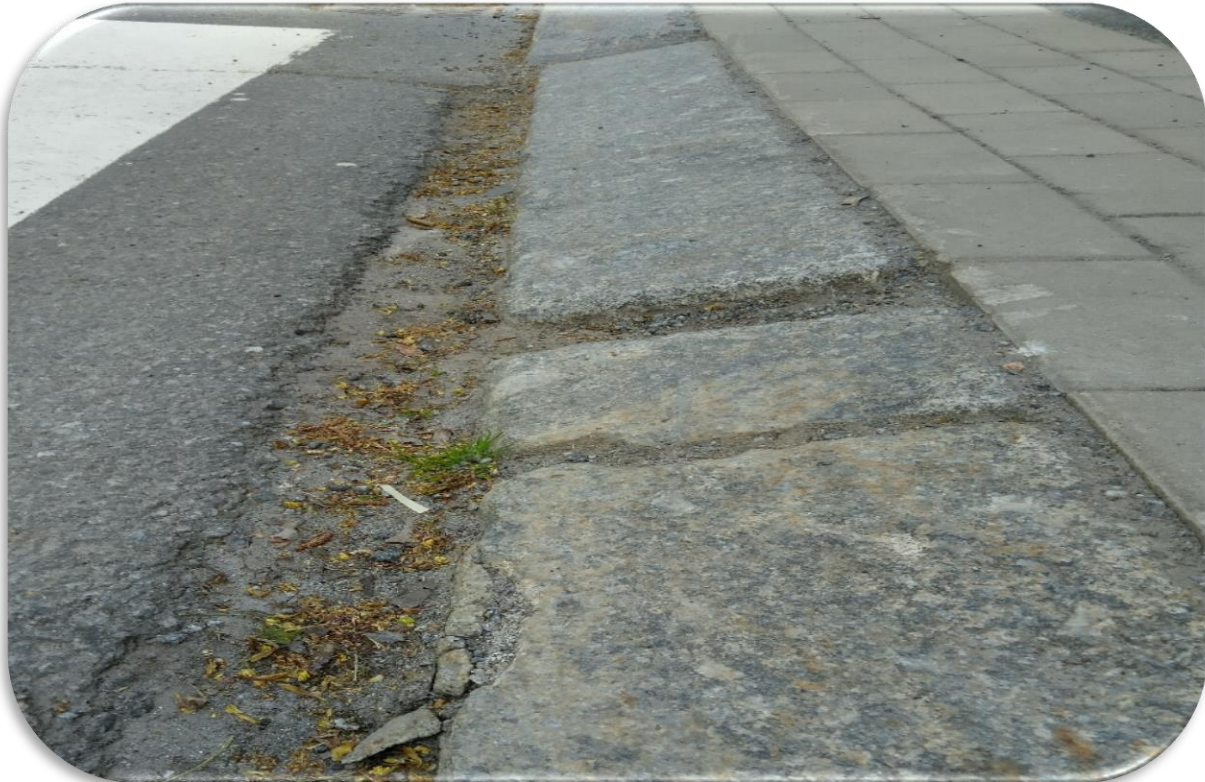
(Kuva 40. Suojatien alkuun on sijoitettu huomiolaatta, mutta suojatiestä ei löydy pystysuoraa reunatukea. Pyörällisellä apuvälineellä liikkuvaa ihmistä helpottava luiskareunatuki löytyy, mutta luiskan alle on jätetty syvä railo, joka vaikeuttaa suojatien ylittämistä. Kirkkopuistikko.)

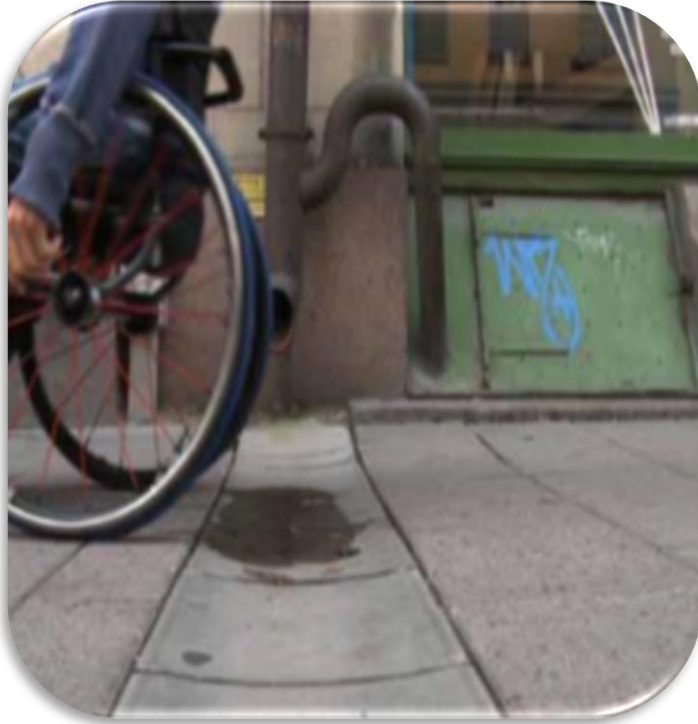
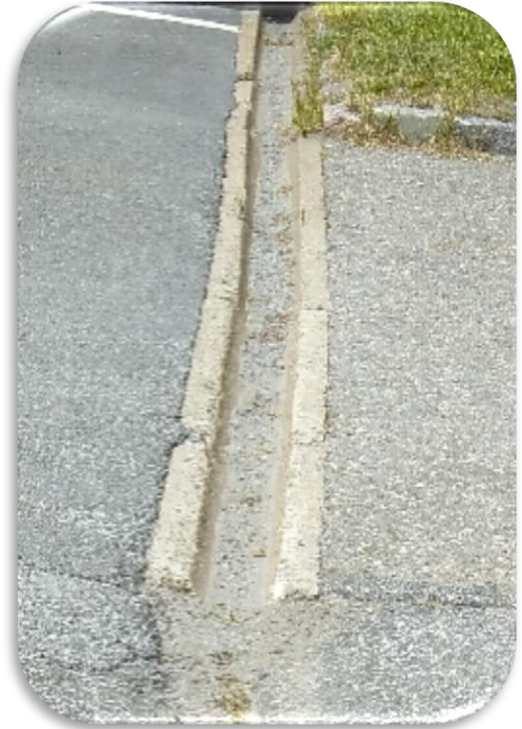
(Kuva 47. Ensimmäisessä kuvassa tasainen ja helposti ylitettävä sadevesikouru (Tukholma). Toisessa kuvassa syvä ja epätasainen sadevesikouru, jonka ylittäminen on esteellistä. (Vaasa).)
