# VAASANMYLLYN SIILOT

## KUNTOTUTKIMUS

Tarkastus **20.2.2017**  
Päivämäärä **20.2.2017**  
Laatija **Kai Jyrkiäinen DI, Mikko Kontinaho Ins. (AMK)**  
Tarkastaja **Inari Weijo DI, Jukka Lahdensivu TkT**  
Hyväksyjä **Tilaaja**  
Kuvaus **Kuntotutkimusraportti**  
Versio **20.2.2017**

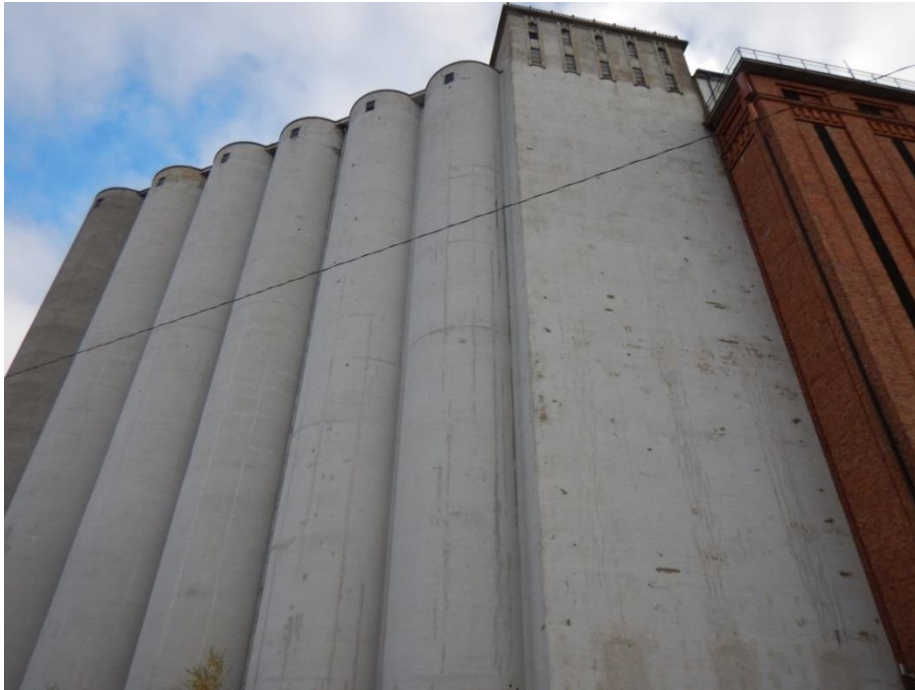
Lännen puoleisen julkisivun suorassa välisosassa havaittiin runsaasti rapautumaa ja halkeilua (Kuva 4.2, Kuva 4.3). Havainnot julkisivun vaurioista on esitetty tarkemmin liitteessä 1. Seinän raudoituksia, etenkin vaakasuuntaisia on monin paikoin näkyvissä. Länsijulkisivulla vanhemmissa siiloissa on runsaasti vaakasuuntaisia halkeamia sekä pystysuuntaisia halkeamia ylhäältä alas asti. Halkeamia on jossain vaiheessa paikattu (Kuva 4.4). Yläpään ikkunoiden pielet ovat rapautuneet ja raudoitteet ovat näkyvissä (Kuva 4.5).

**Kuva 4.2 Julkisivu länteen**

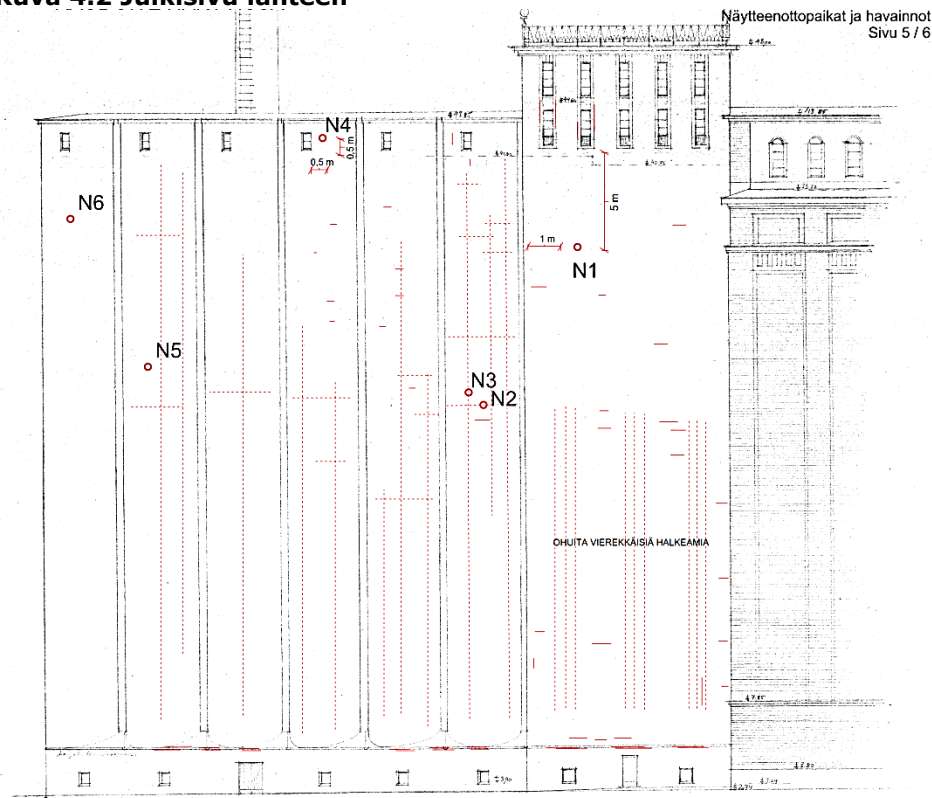
**Kuva 4.3 Havaitut halkeamat merkittynä julkisivupiirustukseen**

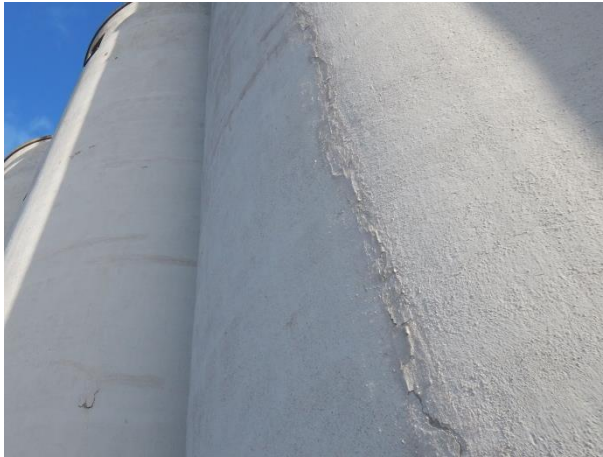
**Kuva 4.4 Halkeamia paikattu**

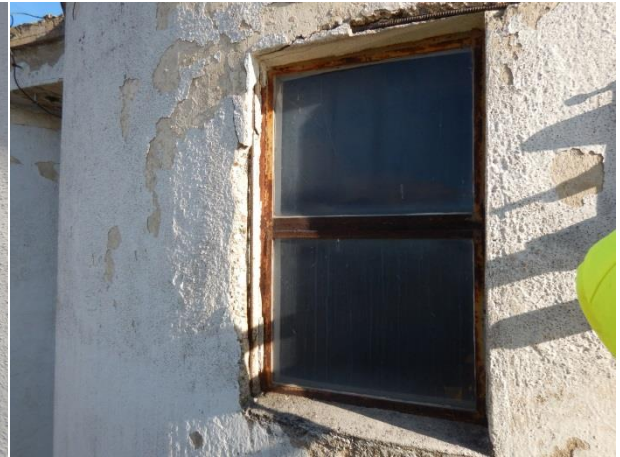
**Kuva 4.5 Ikkunoiden pielet rapautuneet**

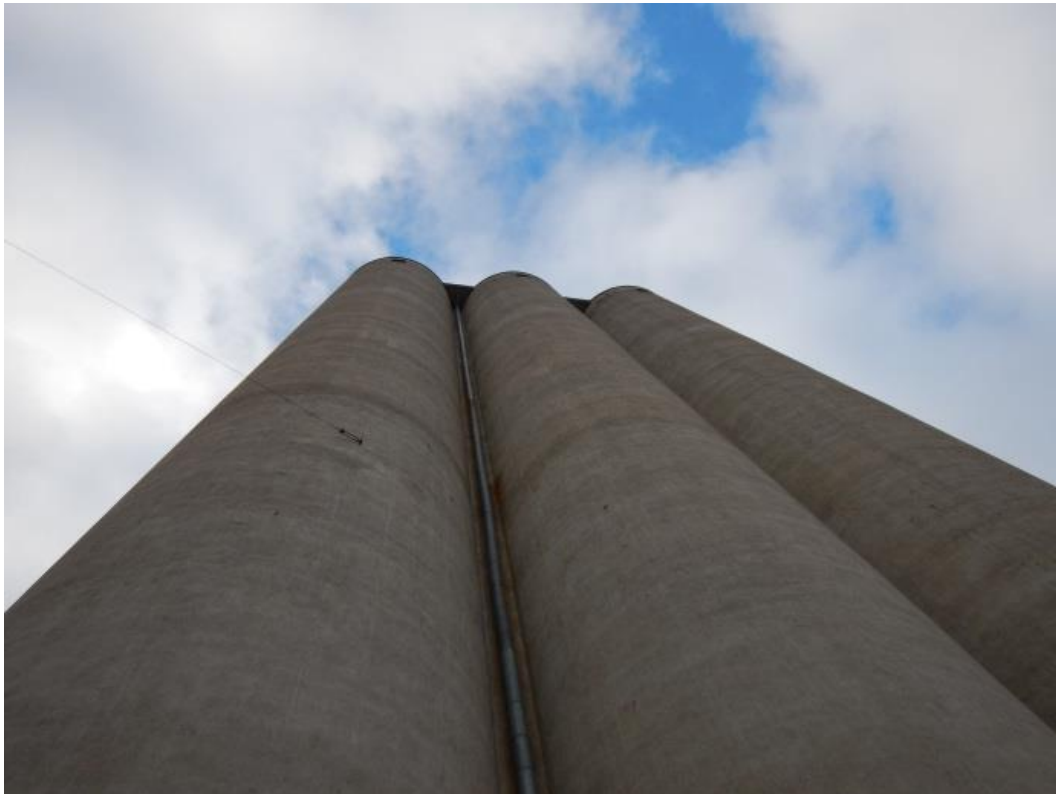
Pohjoisjulkisivun uudemman osan siilot vaikuttavat hyväkuntoisilta, julkisivussa ei havaittu merkittävää halkeilua tai rapautumaa (Kuva 4.6). Siilon alaosassa oli yksittäisiä raudoitteita näkyvisä.

**Kuva 4.6 Julkisivu pohjoiseen**

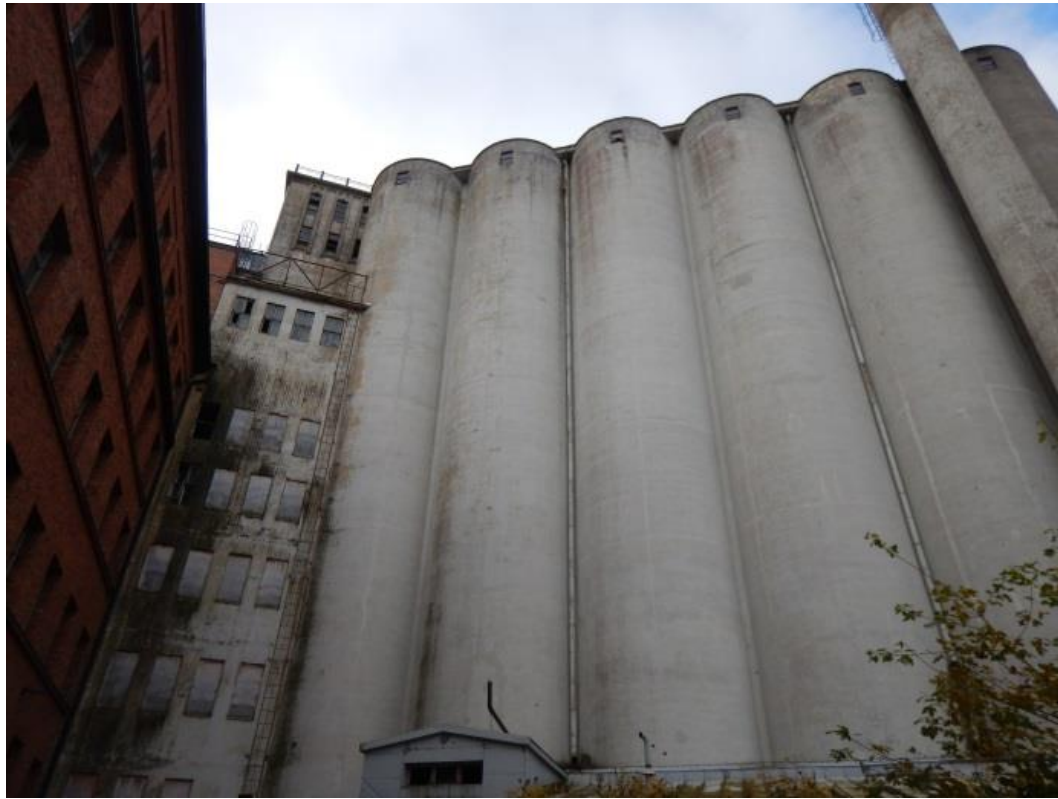
Itäjulkisivulla suorassa välisosassa on runsaasti vihreää kasvustoa. Myös itäpuolella havaittiin vanhoissa silloissa pysty- ja vaakasuuntaisia halkeamia, joita on jossain vaiheessa paikattu (Kuva 4.7).

**Kuva 4.7 Julkisivu itään**

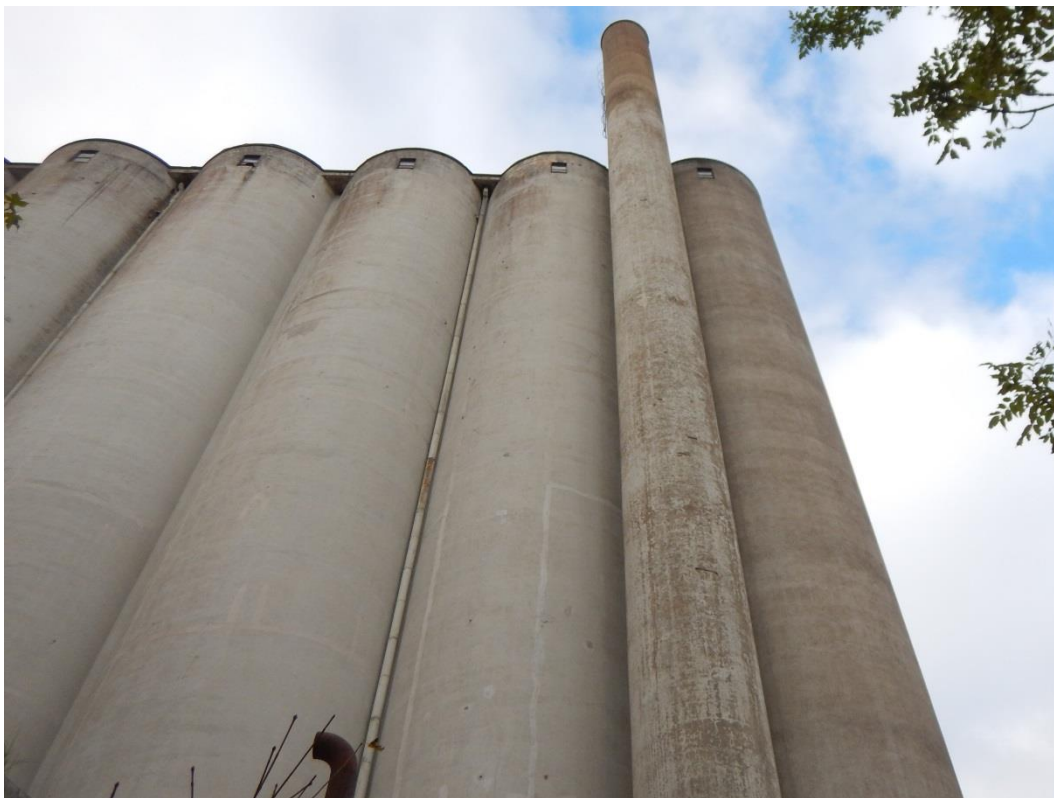
Kuva 4.8 Piippu

Piippu on tyydyttävässä kunnossa (Kuva 4.8). Raudoitteita on näkyvissä paikoitellen. Piipussa havaittiin vaakasuuntainen halkeama n. 6 metriä piipun yläpäästä (Kuva 4.9). Piipun sisäpuolinen tiilimuuraus on rapautunut yläpäässä n. 1 metrin matkalta (Kuva 4.10).

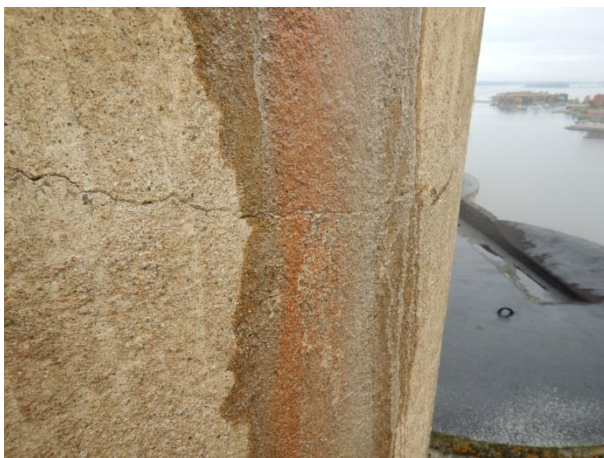
Kuva 4.9 Halkeama piipussa

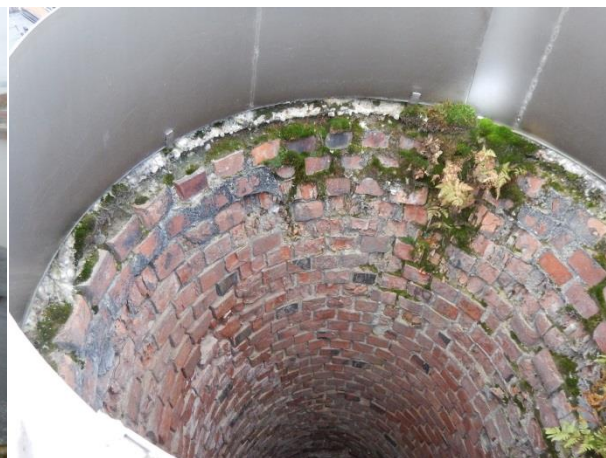
Kuva 4.10 Piipun sisäpuolinen tiilimuuraus

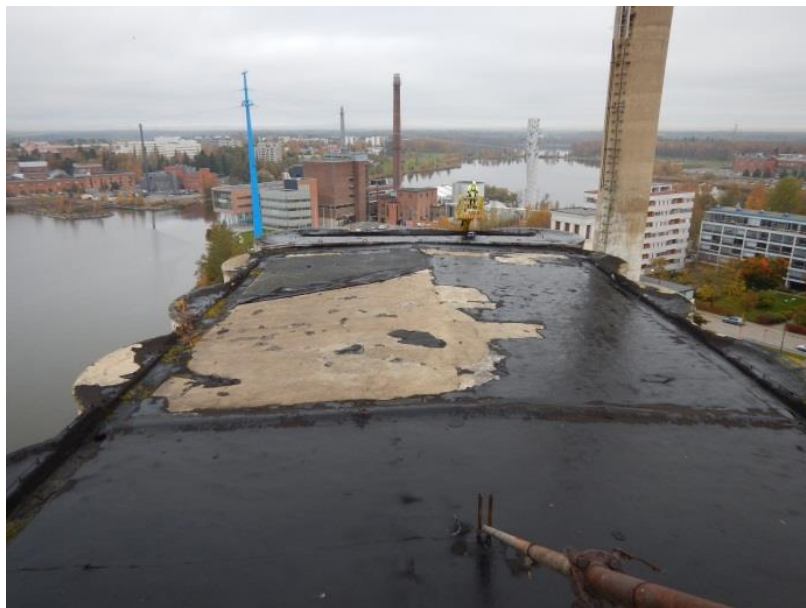
Katon vesikate vanhemmalla osalla on huonokuntoinen ja laajalta alueelta irronnut kokonaan irti alustastaan. Vesikatetta on osaksi paikattu uusilla kermeillä. Katon vedenpoistokouruissa on kasvillisuutta. Pohjoispäädyn uudempien siilojen vesikate ja korkean osan vesikaton vesikate on tyydyttävässä kunnossa (Kuva 4.12). Siilojen välissä räystäällä on räystäspalkit, joiden läpi vedenpoistoputki kulkee. Palkit ovat halkeilleet paikoin voimakkaasti (Kuva 4.13).

**Kuva 4.11 Vesikatto**

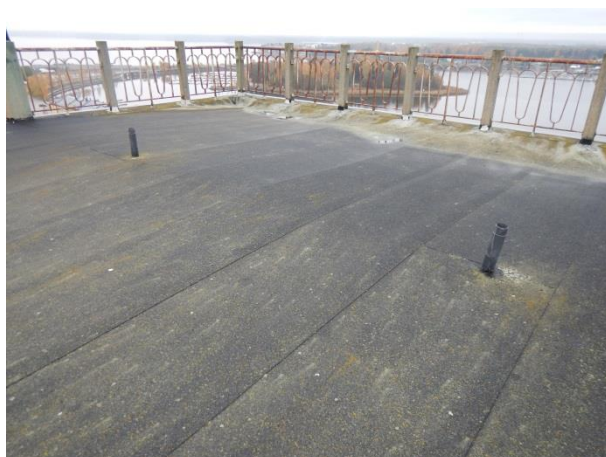
**Kuva 4.12 Korotusosan vesikatto**

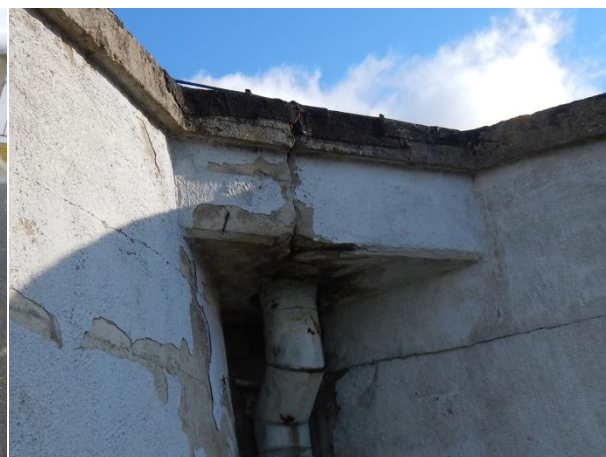
**Kuva 4.13 Siilojen välinen räystääspalkki**

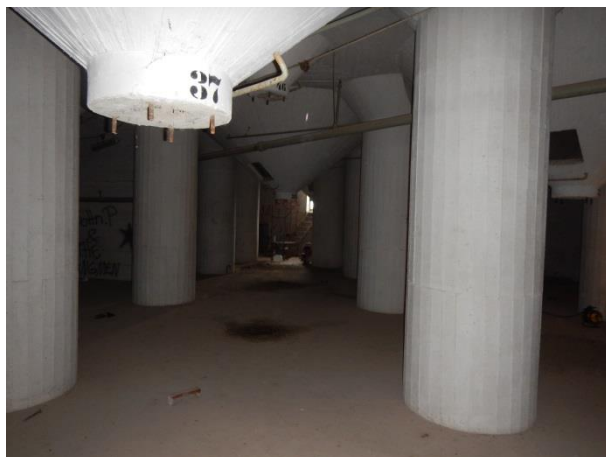
Sisätilojen osalta tutkimukset keskittyivät siilojen alapuoliseen kellarikerrokseen, koska kaikkiin tiloihin ei ollut pääsyä. Pilareiden alaosissa havaittiin muutamia ruostuneita raudoitteita (Kuva 4.15).

**Kuva 4.14 Siilojen alapuolinen kellarikerros**

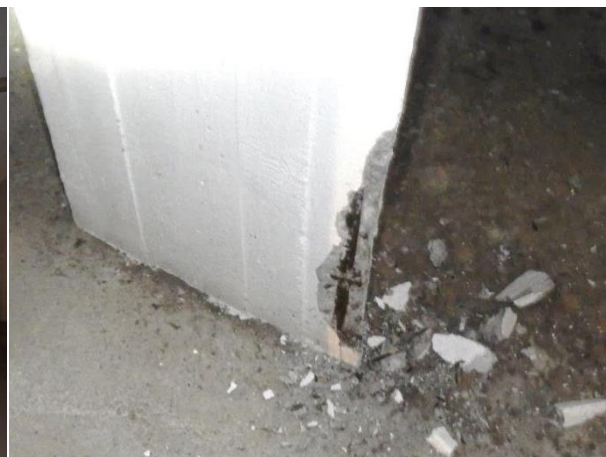
**Kuva 4.15 Pilarin alapään raudoite näkyvissä**

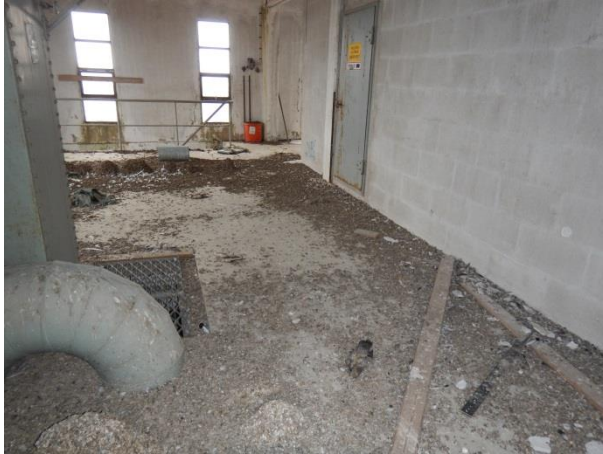
Korotusosan ullakkokerroksessa havaittiin runsaasti lintujen jätöksiä ja kuolleita lintuja (Kuva 4.16). Kosteusjälkiä ja ruostuneita rautoitteita havaittiin korotusosan yläpohjanlaatan alapinnassa ja ikkunoiden alapuolella seinässä. Puhdistamon toisessa kerroksessa havaittiin runsaasti lintuja ja niiden jätöksiä, mutta kantavissa rakenteissa ei havaittu merkittäviä vaurioita (Kuva 4.17).

**Kuva 4.16 Ullakkokerros korotusosan kohdalla**

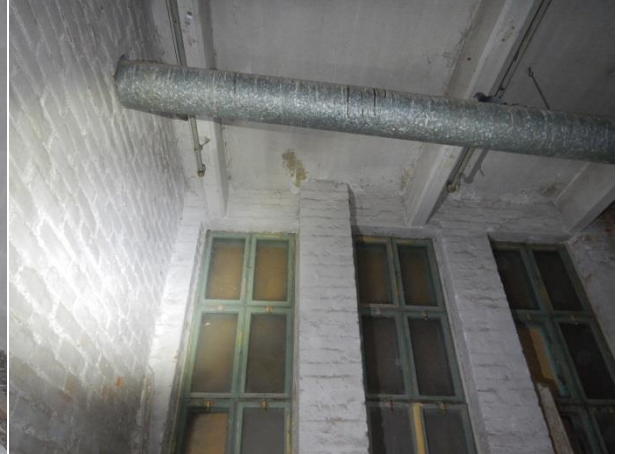
**Kuva 4.17 Puhdistamon +13.20 välipohja**

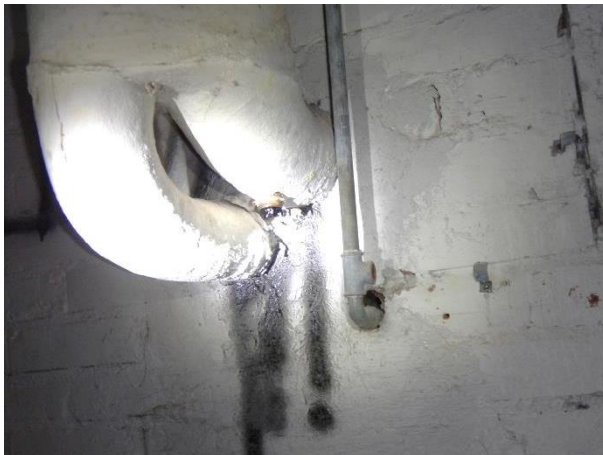
Kellarissa havaittiin vuotavia putkia, joista on valunut öljyä rakenteisiin (Kuva 4.18, Kuva 4.19). Kattilahuoneen ulkopuolella havaittiin öljyjälkiä täyttöputkien kohdalla (Kuva 4.20).

**Kuva 4.18 Vuotava öljyputki kellarissa**

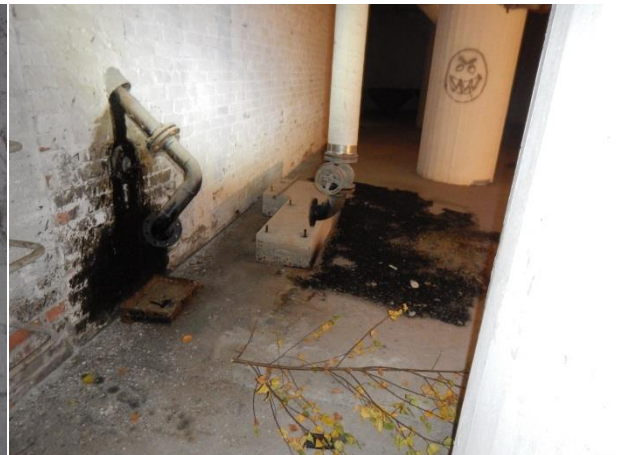
**Kuva 4.19 Öljyä kellaritilan rakenteissa**

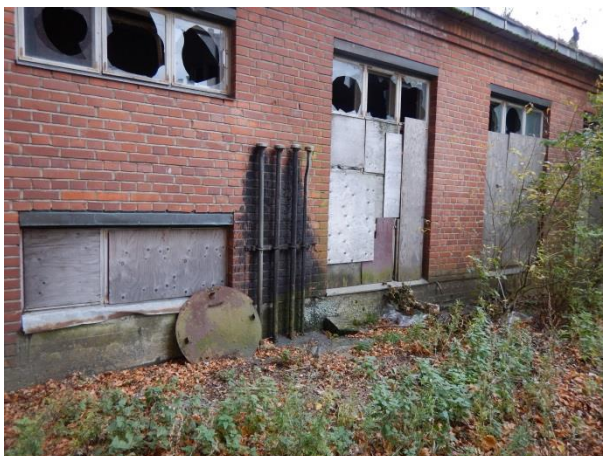
**Kuva 4.20 Öljyputkia kattilahuoneen ulkoseinällä  
(ei kuulu varsinaiseen tutkimusalueeseen)**

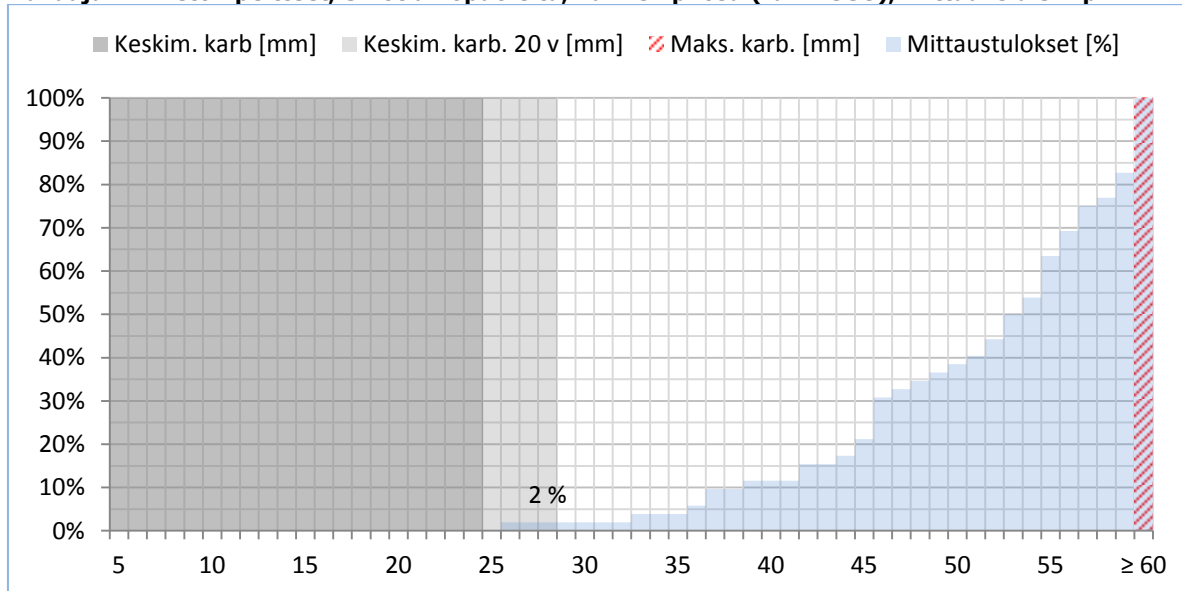
**Kuvaaja 4.1 Betonipeitteet, Siilot ulkopuolelta, vanhempi osa (rak. 1958), mittauksia 52 kpl**

- ➔ Vanhemman osan siilojen ulkopinnan raudoitteista lähes kaikki ovat syvemmällä kuin 25 mm
- ➔ Karbonatisoituminen ei ole saavuttanut raudoitteita
- ➔ 20 vuoden päästä raudoitteista keskimäärin 2 % on karbonatisoituneella vyöhykkeellä

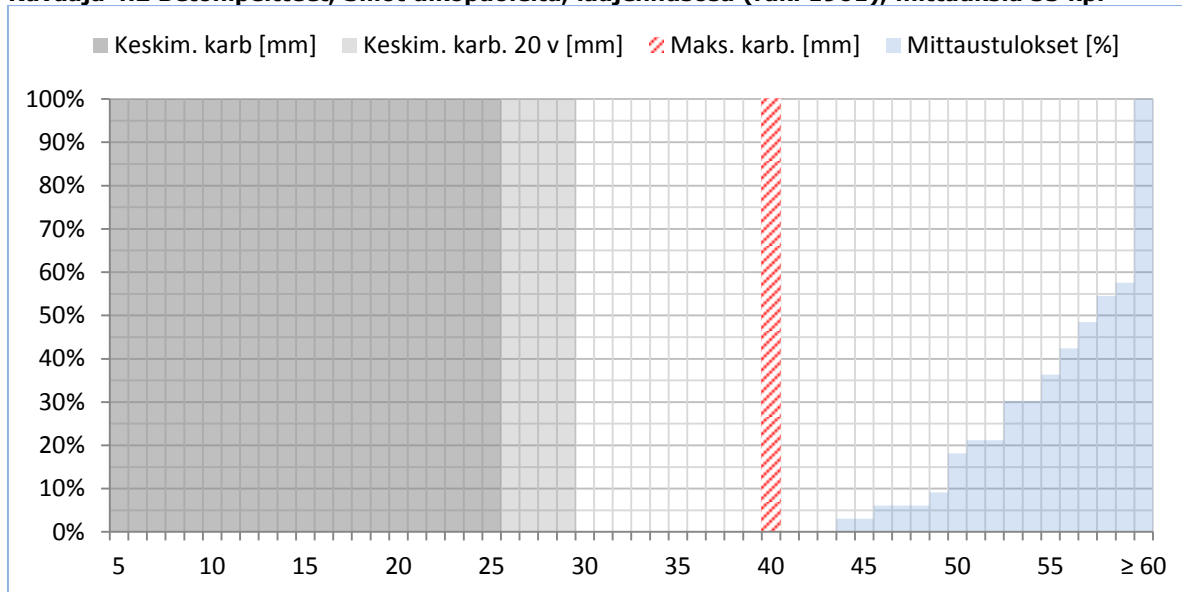
**Kuvaaja 4.2 Betonipeitteet, Siilot ulkopuolelta, laajennusosa (rak. 1961), mittauksia 33 kpl**

- ➔ Uudemman osan raudoitteista lähes kaikki ovat syvemmällä kuin 45 mm
- ➔ Karbonatisoituminen ei ole saavuttanut tai tule saavuttamaan (seuraavan 20 vuoden aikana) raudoitteita

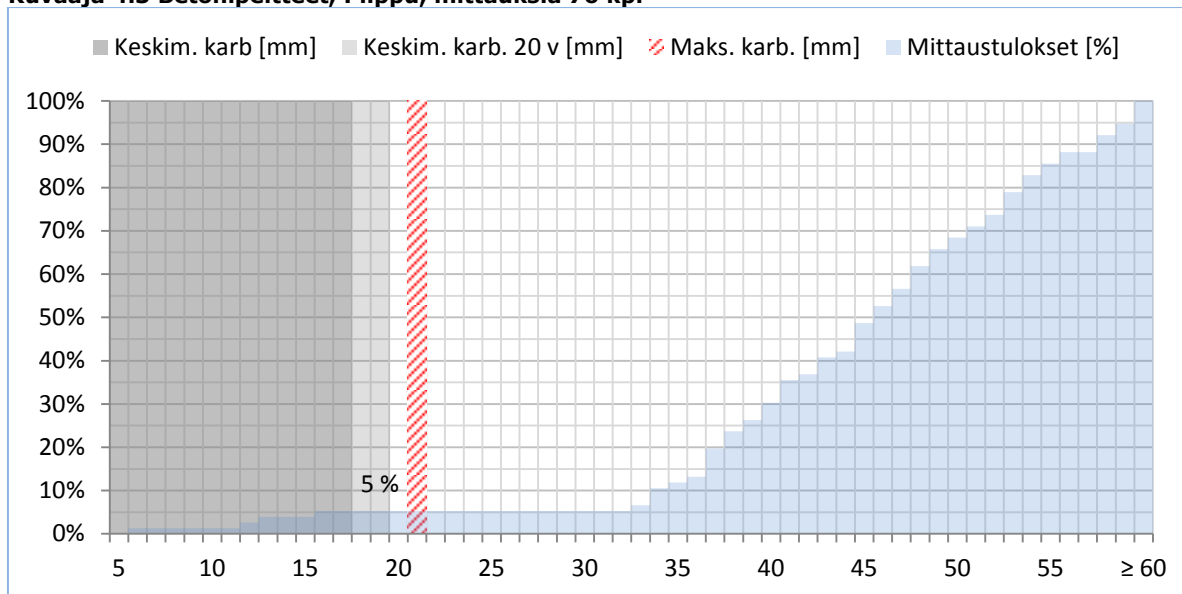
**Kuvaaja 4.3 Betonipeitteet, Piippu, mittauksia 76 kpl**

- ➔ Piipun raudoitteista noin 5 % on alle 16 mm syvyydessä, karbonatisoituneella alueella
- ➔ 20 vuoden päästä tilanne on pysyvä keskimäärin samana

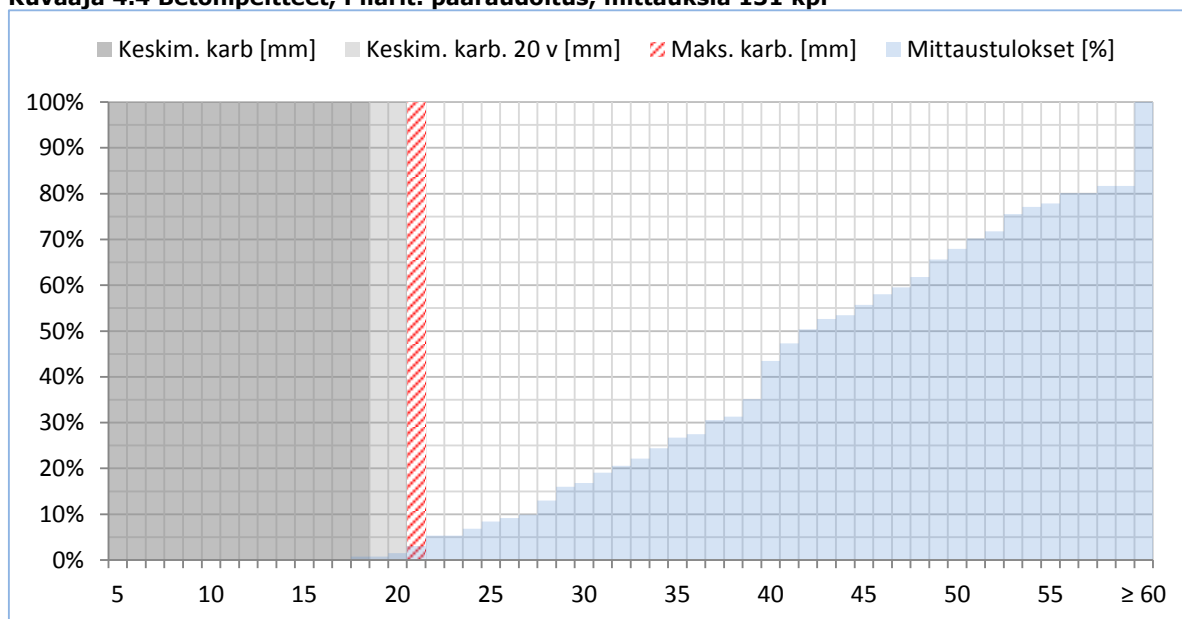
**Kuvaaja 4.4 Betonipeitteet, Pilarit. pääraudoitus, mittauksia 131 kpl**

- ➔ Pilarien pääraudoitteet ovat kaikki yli 15 mm syvyydellä ja reilu 80 % raudoitteista on yli 30 mm syvyydellä.
- ➔ Karbonatisoituminen on saavuttanut tai tulee saavuttamaan seuraavan 20 vuoden aikana vain muutaman prosentin raudoitteista

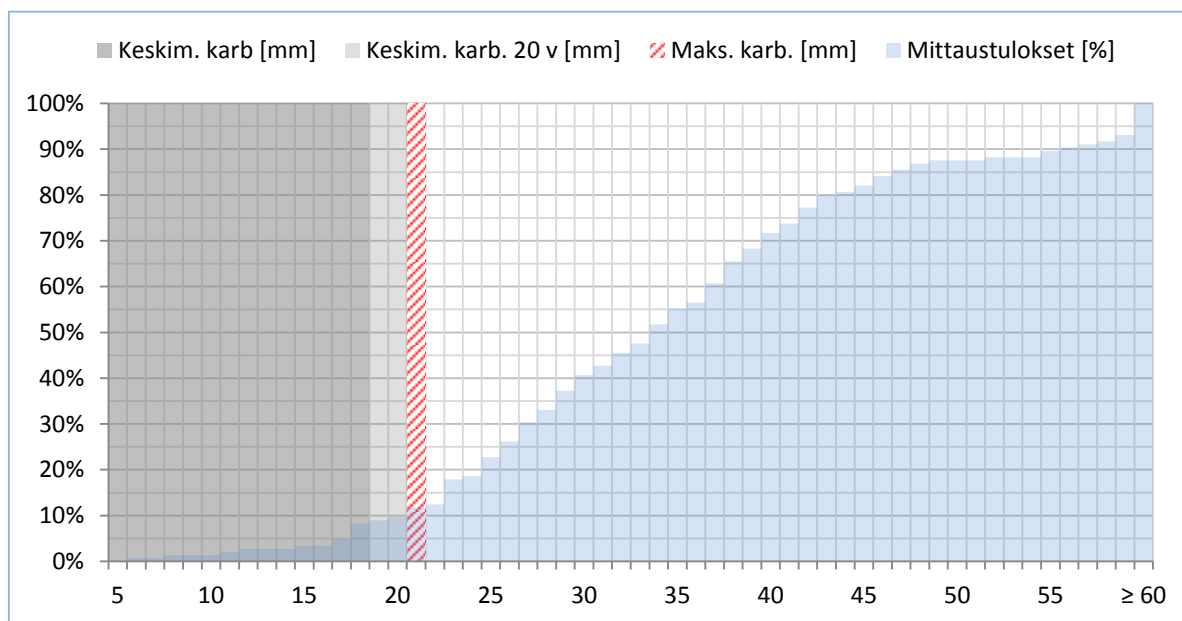
**Kuvaaja 4.5 Betonipeitteet, Pilarit, haat, mittauksia 145 kpl**

- ➔ Pilarien hakaraidoiteista noin 10 % raidoiteista on alle 20 mm syvyydellä.
- ➔ Karbonatisoituminen on saavuttanut tai tulee saavuttamaan seuraavan 20 vuoden aikana noin 10 % raidoiteista

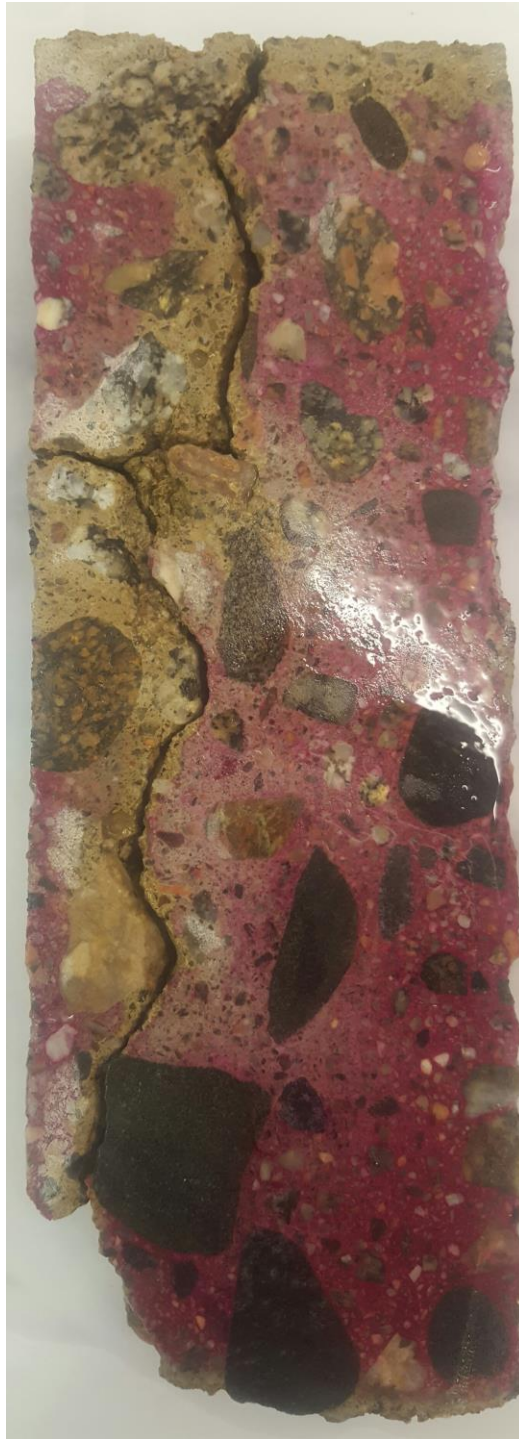
- piippunäytteeseen sattuneet teräkset ovat halkeaman yhteydessä ruostuneet voimakkaasti pinnaltaan
- betonit eivät ole huokostettuja, suojahuokosia on vähän, huokosrakenteen perusteella arvioituna betonit eivät ole pakkasenkestäviä kosteissa olosuhteissa

- piippunäytteen lävistää voimakas pintaa vasten kohtusuora halkeama, muita betonin kuntoa heikentäviä vaurioita ei ole näytteissä havaittavissa
- huokosissa ei ole havaittavissa merkittäviä kiteytymiä

**Kuva 1.** Näyte N9. Savupiippunäytteen lävistää pintaa vasten kohtisuora halkeama.
