# ARVIO MAHDOLLISETI SÄILYTETTÄVÄSTÄ RAKENNUKSESTA, VOAS1 JA ALLI VAASAN OPISKELIJA-ASUNTOSÄÄTIÖ VOAS1 JA ALLI

23.2.2022

Muistiossa arvioidaan VOAS1 ja ALLI-rakennuksia rakennusteknisiltä toteutustavoiltaan ja tavoitteena on valita yksi rakennus, joka voidaan korjata luotettavasti siten, että sitä voitaisiin käyttää tulevaisuudessa muuna kuin asuntona tai oleskelutilana (esim. varasto).

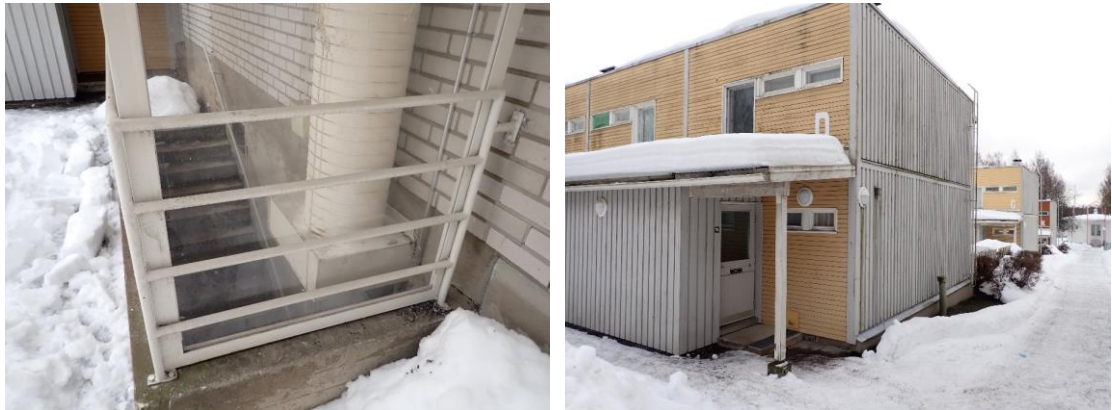
Yleisesti ottaen samat rakenteelliset riskit ja puutteet ovat vastaavia kaikissa rakennuksissa. Poikkeuksen tekee VOAS1 rakennus D, joka on kellarillinen. Betonirakenteinen kellarin voidaan kunnostaa melko tavanomaisin, turvallisista ja kustannustehokkain keinoin. Kellarillisesta perustuksesta johtuen rakennuksen ulkoseinien puurakenteiset alaosat eivät ole niin lähellä maanpinnan tasoa kuin muissa rakennuksissa. Todennäköistä on, että myös vauriot rakenteissa ovat vähäisempiä kuin muissa rakennuksissa.

*Kuva 4. Kellarillisesta perustuksesta johtuen VOAS1 D-rakennuksen päätyjen ulkoseinien puurakenteiset osat ovat korkeammalla suhteessa maanpintaan, kuin muissa rakennuksissa.*
