# VAASA Ristinummi

## Alkulan alueen arkeologinen selvitys 2023

**Antti Bilund**

**Tilaja: Ramboll**

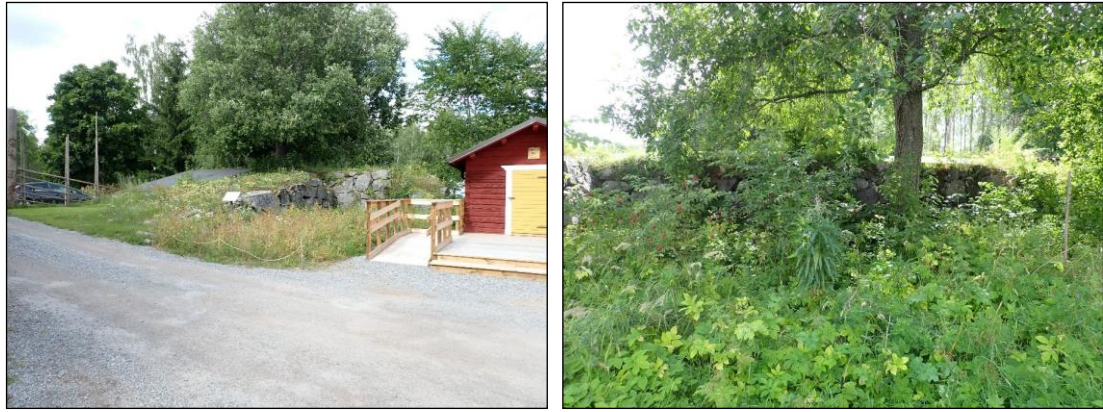
### Kohde 1: Tehdasrakennuksen jäännös

Paikalla on ollut vuonna 1850 rakennettu kolmikerroksinen tehdasrakennus, jossa ovat rinnan toimineet väriainetta (lyijyvalkoista) ja sen valmistuksessa tarvittavaa etikkaa tuottava kemiantehdas sekä höyryvoimalla toimiva jauhomylly. Ensimmäinen kerroksen seinät ovat olleet kivistä ja kaksi ylempää kerrosta ovat olleet puurakenteisia. Alimmassa kerroksessa oli tilat höyrykoneelle, myllyjen voimansiirrolle ja etikkavarasto. Ylemmissä kerroksissa oli jauhomyllyn ja kemiantehtaan tuotantotilat sekä varastotilaa. (Körkkö & Öhman 2009, s. 24) Vuoden 1854 kartan mukaan rakennuksen leveys on ollut noin 13 m ja pituus pohjoisesta etelään noin 26 m. Toisen tiedon mukaan rakennuksen pituus olisi kuitenkin ollut samana vuonna vain noin 21 m (Lehto 2008, Liite 6, Högman 1993, s. 6) Maastossa nähtävissä olevien jäänteiden mukaan rakennuksen leveys on tosiaan ollut noin 13 m, mutta pituutta ei voi määrittää, koska rakennuksen pohjoisosa on tuhoutunut. Alkulan huutokaupan jälkeistä tilannetta kuvaavassa kartassa ilmeisesti vuodelta 1879 tehdasrakennuksen pituus on vain hiukan suurempi kuin sen leveys. (Högman 1993, s. 6 ja Liite 7) Tämä kartta kuitenkin saattaa kuvata tilannetta, jossa rakennus on jo ollut osittain purettu. Tehdasrakennuksen eteläosan kohdalla on melko suuri rakennus jo vuosien 1840 ja 1847 kartoissa eli Wasastjernan omistuskaudella, ennen kuin Levón osti Alkulan ja aloitti teollisuuslaitostensa rakentamisen. (Högman 1993, Liite 2 ja Liite 6) Ei ole tiedossa, onko tämä rakennus säilynyt osana vuonna 1850 rakennettua tehdasrakennusta.

Tehdasrakennuksen eteläpääty on karttojen mukaan samassa linjassa kuin sen länsipuolella olleen viljamakasiinin pääty ja itäpuolella, Alkulan pihan pohjoislaidalla olleiden rakennusten eteläiset seinälinjat. Tämä vastaa myös maastossa nykyisin havaittavaa jäännösten sijaintia. Tehdasrakennuksen eteläpäädyn edustalla on kuitenkin noin kahdeksan metriä tämän linjan eteläpuolelle ulottuva, kivistä rakennettu ajoramppi, joka lienee helpottanut tavarantoimitusta maan pinnan tason ja toisessa kerroksessa olleen jauhomyllyn välillä. Ramppi on nykyisin itse asiassa tehdasrakennuksen jäännösten selvimmin näkyvillä oleva osa. Tehdasrakennuksen kiviseinistä on jokseenkin ehjänä jäljellä vain eteläinen päätyseinä ja muutamia metrejä itä- ja länsiseiniä siitä pohjoiseen. Rakennuksen pohjoisosa on jäänyt urheilukentän alle. Kiviseinät on ilmeisesti kuitenkin suurelta osin purettu jo aikaisemmin. Vuoden 2008 inventointiraportissa on vuonna 1980 otettu valokuva (Lehto 2008, s. 33), jossa kenttää ei vielä ole, mutta kiviseiniäkään ei ole jäljellä kovin paljon nykyistä enempää. Tehdasrakennuksen jäljellä olevat rakenteet on merkitty kaupungin kantakartalle. Ilmoitettu sijainti (N 7005463 E 233596) on keskellä säilyneitä jäänteitä, tehdasrakennuksen eteläpäässä.

**Vasemmalla:** Tehdasrakennuksen jäännökset kuvattuna Alkulan pihan suunnasta. Kuvan keskellä on tehdasrakennuksen eteläpäädyn edustalla oleva ajoramppi, joka on johtanut toisen kerroksen tasolle. Sen takana oikealla näkyy tehdasrakennuksen ensimmäisen kerroksen kaakkoiskulman kiviseinää. Ajorampin ja rakennuksen lounaiskulman välisessä kulmauksessa on nykyisin vaja, jonka viisto katto näkyy rampin takana sen pinnan suuntaisena. Kuva on otettu likimain samasta suunnasta kuin vuoden 2008 inventointiraportissa oleva kuva (Lehto 2008, s. 32). Kuvassa oikealla oleva rakennus on rakennettu sen jälkeen. Kuvattu luoteeseen. **Oikealla:** Tehdasrakennuksen eteläpääty kuvattuna rakennuksen sisältä etelään. Noin 13 m pitkä päätyseinä ulottuu lähes koko kuvan poikki. Vasemmalla näkyy auringon valaisemana pieni pätkä rakennuksen itäseinää kaakkoiskulmasta pohjoiseen. Kuva on otettu likimain samasta suunnasta kuin vuoden 2008 inventointiraportissa oleva kuva (Lehto 2008, s. 33). Kuvat: Antti Bilund.

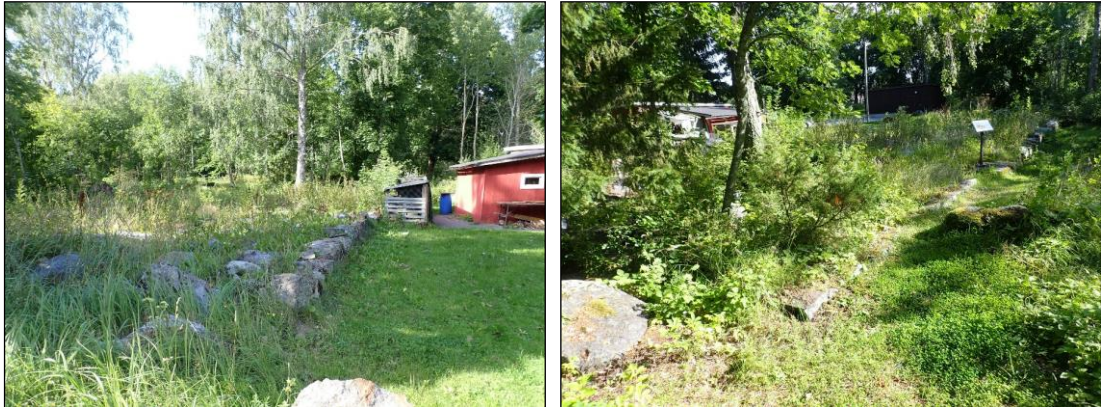
## Kohde 2: Viljamakasiinin perustukset

Nykyisin paikalla on jäljellä seinien perustukset, joissa on lohkoituja ja luontaisesti kulmikkaita kiviä. Seinien sisäpuolella on varsin tiheässä yksittäisiä suuria kiviä, jotka ovat olleet alimman kerroksen lattian tukena ja todennäköisesti myös ylempien kerroksien rakenteita kannattavien pylväiden alustoina. Viljamakasiini on merkitty kaupungin kantakartalle kahtena erillisenä suorakulmaisena perustuksena Lehdon vuoden 2008 tulkinnan mukaisesti. Ilmoitettu sijainti (N 7005479 E 233567) on keskellä näistä yhdistettyä viljamakasiinin perustusta.

**Vasemmalla:** Viljamakasiinin perustuksen kaakkoiskulma on kuvassa etualalla keskellä ja itäinen seinälinja siitä ylös oikealle. Makasiinin ja kuvan ulkopuolella oikealle olevan tehdasrakennuksen jäännöksen välissä on punainen vaja. Sama perustuksen kulma näkyy vuoden 2008 inventointiraportissa olevassa kuvassa (Lehto 2008, s. 34). Kuvattu pohjoisluoteeseen. **Oikealla:** Viljamakasiinin perustuksen luoteiskulma on kuvassa etualalla keskellä ja läntinen seinälinja siitä ylös oikealle. Taustalla vasemmalla näkyy sama vaja kuin vasemmanpuoleisessa kuvassa. Kuva on otettu likimain samasta paikasta ja samaan suuntaan kuin vuosien 2008 ja 2020 raporteissa olevat kuvat (Lehto 2008, s. 43, huomaa laakea kivi kuvassa etualalla vasemmalla, Paukkunen 2020, s 27, ylin kuva). Kuvattu kaakkoon. Kuvat: Antti Bilund.

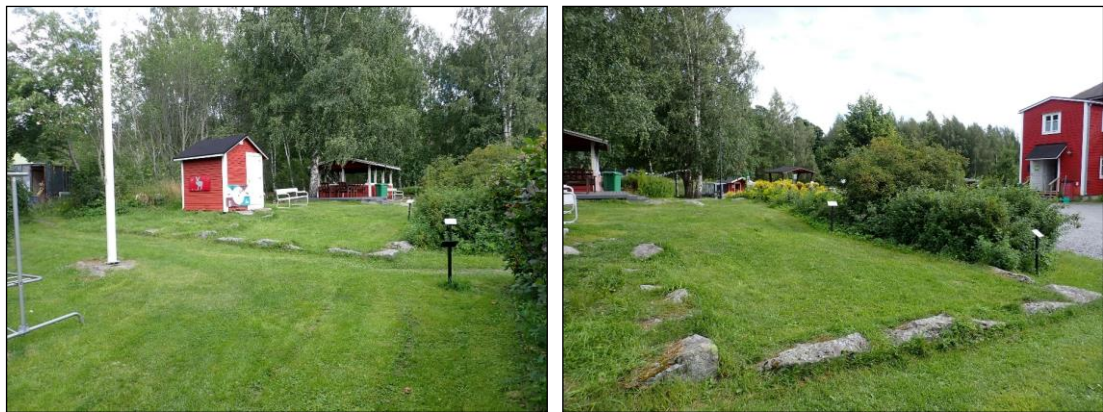
**Vasemmalla:** Alkulan pihan pohjoisreunalla on vuoden 1854 kartassa (Lehto 2008, Liite 6) kolme rakennusta. Läntisen rakennuksen eteläpääty on ollut kuvassa etualalla. Rakennus on kartan mukaan ollut noin 25 m pitkä, joten sen pohjoispää on ollut kaukana kuvan ulkopuolella vasemmalla, nykyisellä urheilukentällä. Keskimäinen rakennus on ollut punaisen mökin tienoilla kuvan keskellä. Kivirivit saattavat olla sen seinälinjojen kohdalla. Itäinen rakennus on ollut taustalla näkyvän grillikatoksen kohdalla. Kuvattu itäkoilliseen. **Oikealla:** Alkulan pihan pohjoisreunan rakennusjäännöksiä kuvattuna kaakkoon. Rakennusjäännökset muodostavat loivapiirteisen, nykyisin nurmikon peittämän kumpareen, jonka korkein osa on sen itäpäässä. Taustalla oikealla näkyy Alkulan päärakennuksen itäpää. Kuvat: Antti Bilund.

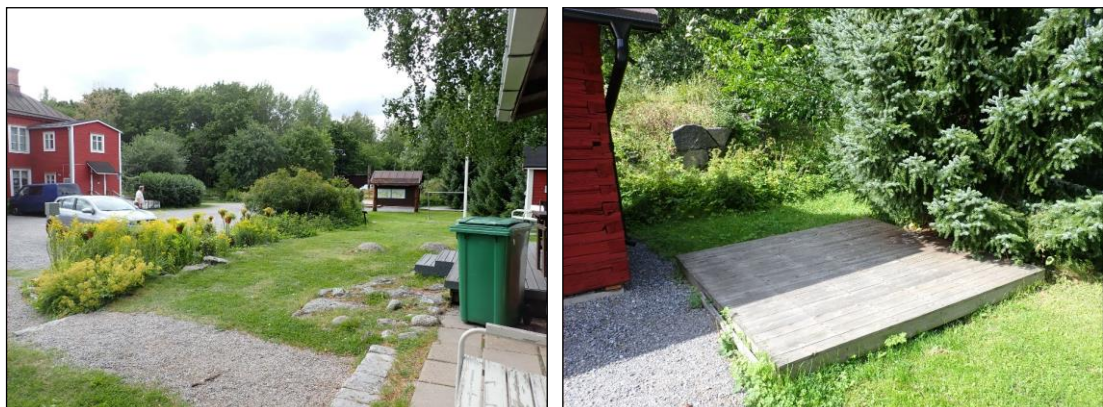
**Vasemmalla:** Alkulan pihan pohjoisreunan rakennusjäännöksiä kuvattuna kumpareen korkeimmalta kohdalta grillikatokselta länteen. Taustalla vasemmalla näkyy Alkulan päärakennuksen länsipää. Taustalla oikealla näkyy opastaulun oikealla puolella vaaleana kaivon kansi (kohde 4). **Oikealla:** Kohde 4. Alkulan pihan luoteiskulmassa oleva kaivo, joka on nykyisin peitetty puisella kannella. Vasemmalla on aivan kaivon viereen rakennetun rakennuksen ("Info") kulma. Taustalla näkyy tehdasrakennuksen kaakkoiskulman kivirakennetta. Kuvattu länsilounaaseen. Kuvat: Antti Bilund.

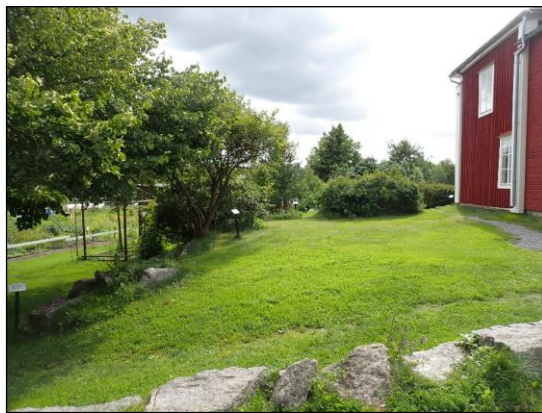
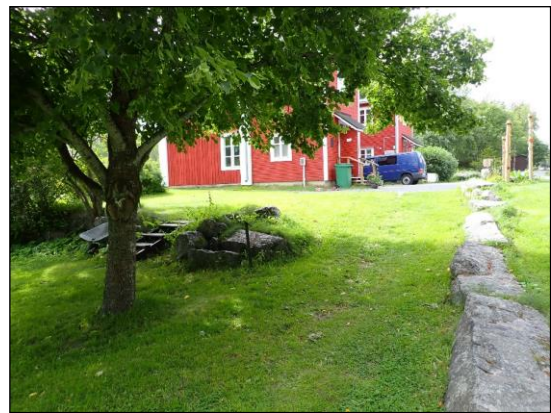
Itäisen siipirakennuksen kohdalla on nyt hoidettua nurmikenttää, jota idässä ja etelässä rajaavat kiviset törmät. Nämä ovat ilmeisesti osa siipirakennuksen perustuksia. Rakennuksen pohjoisseinästä ja rakennuksen alla olleesta kellarista ei ole maan pinnalle mitään näkyvissä. Siipirakennuksen paikan pohjoispuolella on idästä länteen suuntautuva kivirivi, joka lännessä kääntyy pohjoiseen muodostaen jonkin verran epäsäännöllisen, L-kirjaimen muotoisen rakenteen (vuoden 2008 inventointikohde numero 10). Kuten Lehtokin toteaa, mikään ei viittaa siihen, että tämä kivirivi liittyisi vanhoihin rakennuksiin tai rakenteisiin. Se on todennäköisesti rakennettu tukemaan pohjoispuolella olevaa tasannetta, jolla on pöytä ja penkkejä katoksen alla sekä leikkipaikka. Nämä ovat olleet paikalla jo vuoden 2008 inventoinnin aikana (valokuva Lehto 2008, s. 24). Läntisen siipirakennuksen paikalla on tasaista maata, joka on enimmäkseen puutarhaa. Siipirakennuksen paikan pohjoisosa on sorapeitteistä pihaa.

**Vasemmalla:** Alkulan itäisen siipirakennuksen paikalla on nurmen peittämä tasanne, joka näkyy kuvan keskellä. Siipirakennuksen alla on ollut mitoiltaan sitä vain vähän pienempi holvattu kellarin, jonka eteishuone on ollut kuvassa keskellä etualalla. Kellari on hajotettu ja peitetty lopullisesti vuonna 1997. Etualalla on kivirivi lohkokivistä (kohde 10 vuoden 2008 inventoinnissa). Se ei ilmeisesti ole vanha rakenne, sillä vanhoissa kartoissa ja valokuvissa ei näy mitään rakennuksia tai rakenteita, joihin se voisi liittyä. Kuvattu etelään. **Oikealla:** Alkulan itäisen siipirakennuksen paikka on kuvan keskellä päärakennuksen päädyn edustalla. Oikealla oleva kivirivi (kohde 10 vuoden 2008 inventoinnissa) ei ilmeisesti ole historiallinen rakenne, vaan kivet on siirretty paikalle rajaamaan oikealla olevaa tasannetta, jolla on pöytä ja penkkejä katoksen alla sekä leikkipaikka. Kuvattu länteen. Kuvat: Antti Bilund.

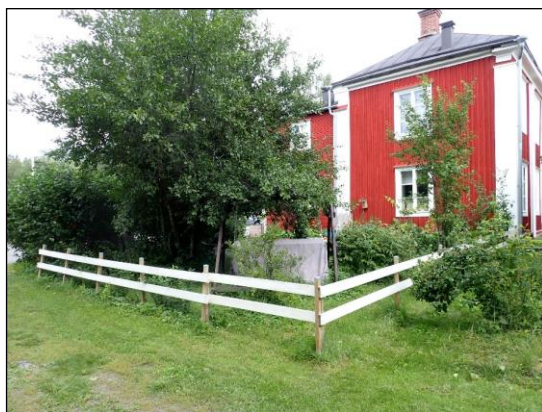
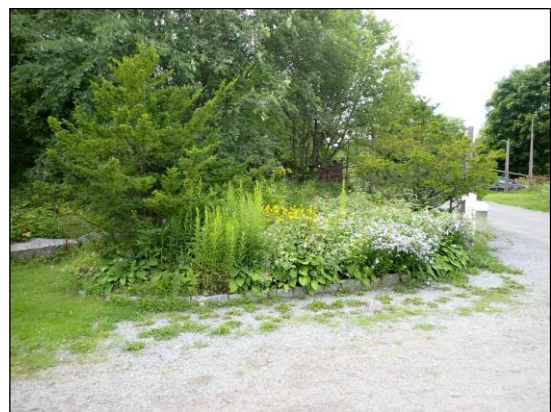
**Vasemmalla:** Alkulan läntisen siipirakennuksen paikalla on puutarhaa. Kuvattu koilliseen. **Oikealla:** Kohde 6. Alkulan päärakennuksen länsipuolella pihan reunassa on vuoden 2008 inventoinnissa havaittu pieni rakennuksen perustus (inventointikohde 28 vuoden 2008 raportissa). Raportin yleiskartan perusteella sen sijainti on likimain N 7005440 E 233597. (Lehto 2008, s. 13, 27). Paikalla on nyt istutuksia,

joiden reunoille on asetettu kiviä, mutta perustusta ei voi niiden joukosta tunnistaa. Kuvattu länteen. Kuvat: Antti Bilund.

Läntisen siipirakennuksen länsipuolella, Alkulan pihan laidassa, on vuoden 2008 inventoinnissa todettu olevan pieni kiviperustus (vuoden 2008 inventointikohde 28, sijainti likimain N 7005440 E 233597), jonka kohdalla on vielä äskettäin (vuodelta 1980 olevassa valokuvassa) ollut sauna. Perustuksissa on jo vuonna 2008 ollut koristekasvi-istutuksia. Nyt paikalla on istutuksia laajalla alueella. Paikalla on myös erilaisia kivirakenteita, mutta ne näyttävät olevan istutusten reunoilla. Vuoden 2008 raportin valokuvassa (Lehto 2008, s.45) näkyvää perustusta ei näiden joukosta voinut hahmottaa. Se on ehkä peittynyt istutusten alle.

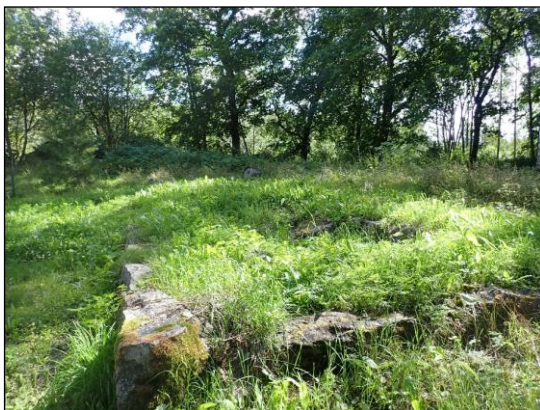
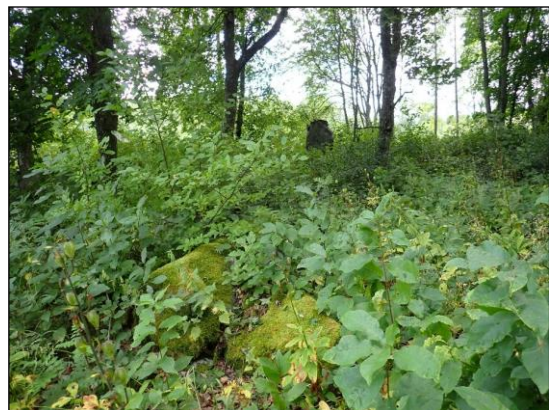
Perustus on Lehdon kuvauksen mukainen. Paikalla ei ole rakennuksia vanhemmissa kartoissa vuosilta 1840 ja 1847, mutta vuoden 1879 tilannetta Alkulassa kuvaavassa kartassa rakennus on vielä paikallaan. (Högman 1993, Liite 2, Liite 6, Liite 7) Kaupungin kantakartalle merkitty perustus on pituudeltaan korkeintaan 10 m. Siitä näyttää puuttuvan perustuksen itäpää, joka maastossa on huonommin näkyvissä. Ilmoitettu sijainti (N 7005439 E 233574) on perustuksen keskipiste.

**Vasemmalla:** Kohde 7. Työvään asuinrakennuksen perustuksen luoteiskulma on kuvassa etualalla. Vanhat perustukset on rakennettu lohkokivistä. Perustuksen keskellä on kuoppa. Sama perustuksen kulma näkyy vuoden 2008 inventointiraportissa olevassa kuvassa (Lehto 2008, s. 14). Kuvattu itään. Taustalla oikealla puiden alla on toinen rakennuksen perustus (kohde 8). **Oikealla:** Kohde 8. Työvään asuinrakennuksen kaakkoispuolella oleva rakennuksen perustus on peittynyt tiheään kasvillisuuden alle. Etualalla

näkyvissä rivissä olevia kiviä perustuksen pohjoisreunalla. Keskellä näkyvä korkea kivi on perustuksen takana. Kuvattu kaakkoon. Kuvat: Antti Bilund.

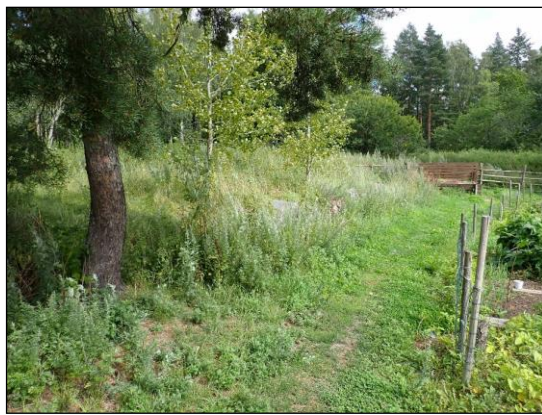
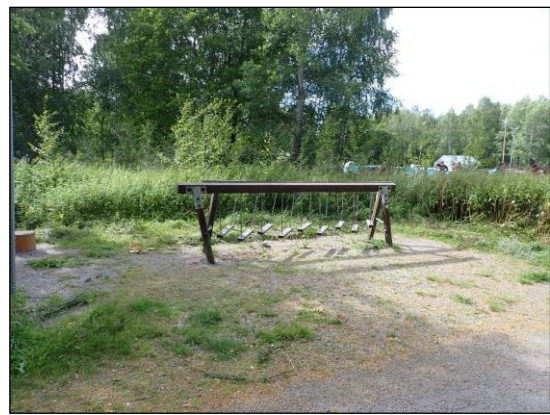
Rakennuksen pohjaa on kaivettu esiin ja kasvillisuutta raivattu maisemanhoitoprojektissa vuonna 2020. Kesällä 2023 rakenteet olivat jo uudelleen peittyneet tiheään kasvillisuuden alle. Raivauksen jälkeen otetuissa kuvissa (Paukkunen 2020, s. 29) kohde näkyy huomattavasti paremmin kuin vuoden 2008 raportin kuvassa ja nyt otetuissa kuvissa. Rakennuksen eteläseinän kohdalla on luonnonkivistä tehty puolisen metriä korkea perustus. Rakennuksen päädyissä pohjoisseinällä rakenteet ovat huonommin näkyvissä. Rakennuksen sisäosassa maan pinta on eteläisen perustuksen yläreunan tasalla tai ylempänä.

**Vasemmalla:** Kohde 9. Rakennuksen pohjan länsipää on etualalla vasemmalla puun takana ja eteläseinän perustus vasemmalle nousevana portaana kuvaussuunnassa. Oikealla näkyy pellolla olevien viljelypalstojen reunaa. Kuvattu itään. **Oikealla:** Kohde 10. Maastoa vuoden 2008 inventointikohteen 18 tienoilla. Paikalle vuoden 2008 jälkeen rakennettu ulkoilureitti ja alue, jossa on kuntoiluvälineitä. Kuvattu ulkoilureitiltä länteen. Kuvat: Antti Bilund.

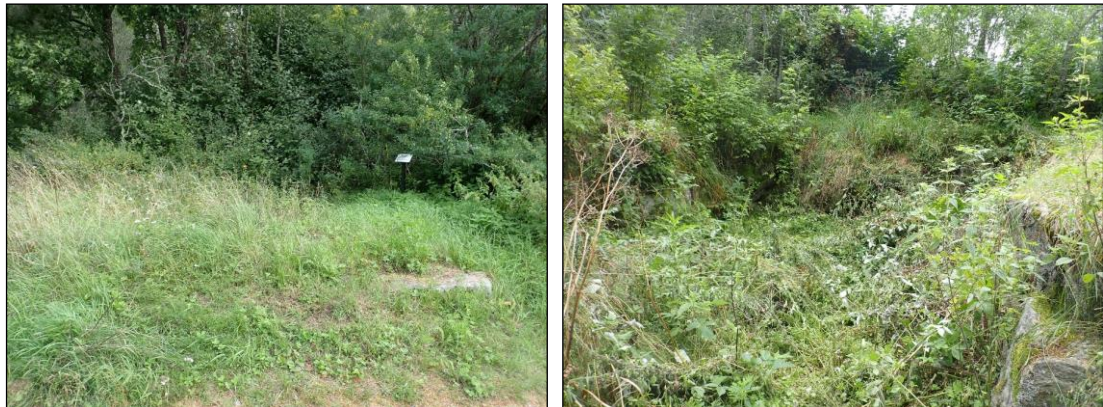
Perustus on Lehdon kuvauksen mukainen, sikäli kuin sen voi havaita hyvin tiheään kasvillisuuden joukosta. Lehdon mainitsemat kartat ovat pienimittakaavaisia ja vaikeasti asemoitavia, joten niissä näkyvien rakennusten tarkka paikantaminen on epävarmaa. Siten on myös epävarmaa, liittyykö tämä perustus juuri niissä näkyviin rakennuksiin vai johonkin aiempaan tai myöhempään, joka ei ole näkyvissä käytettävissä olevissa kartoissa. Vuoden 2008 jälkeen on rakennettu ulkoilureitti, joka kulkee kohteen vierestä sen länsipuolella. Paikalle on pystytetty opaste, joka kertoo perustusten päässä kasvavasta Siperian hernepensaasta.

**Vasemmalla:** Työvään asuinrakennuksen perustuksen luoteiskulma on kuvassa etualalla. Vankat perustukset on rakennettu lohkokivistä. Perustuksen keskellä on kuoppa. Sama perustuksen kulma näkyy vuoden 2008 inventointiraportissa olevassa kuvassa (Lehto 2008, s. 14). Kuvattu itään. Taustalla oikealla puolen alla on toinen rakennuksen perustus. **Oikealla:** Kohde 12. Osittain rinteeseen kaivettuun kuoppaan rakennettu kiviseinäinen tila, todennäköisesti kotieläinsuoja. Vuonna 2020 esiin raivatut rakenteet olivat kesällä 2023 jo peittyneet näkymättömiin tiheään kasvillisuuden alle. Etualalla oikealla näkyy ladottua seinäkiveystä koillisseinässä olevan oviaukon pielessä. Taustalla lounaisseinää ja sen takana nouseva kumpareen rinne. Kuvattu etelälounaaseen. Kuvat: Antti Bilund.

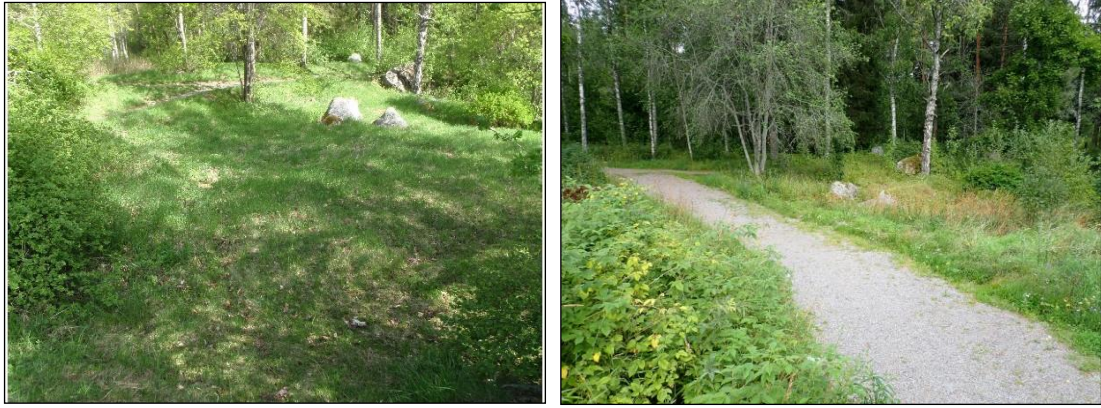
Rakennuksen pohjaa ei ole nykyisin kaupungin kantakartalla, mutta vuoden 2008 raportissa on kartta (Lehto 2008, s. 47), jossa se on piirretty sen aikaiselle kantakarttapohjalle. Paikka on myös tunnistettavissa maastossa Lehdon raportissa olevan valokuvan perusteella. Paikan yli on vuoden 2008 jälkeen rakennettu ulkoilureitti, eikä rakennuksen pohjaa enää voi maastossa hahmottaa. Ilmoitettu sijainti (N 7005435 E 233709) on kohteen keskipiste.

**Vasemmalla:** Kuva kohteesta 13 vuoden 2008 inventointiraportissa (Lehto 2008, s. 27). Rakennuksen pohja on ilmeisesti etualalla. Taustalla näkyy neljä kiveä. **Oikealla:** Sama paikka kuvattuna kesällä 2023. Taustalla näkyvät samat neljä kiveä kuin vuonna 2008 otetussa kuvassa. Etualalla olleen rakennuksen pohjan yli on rakennettu ulkoilureitti. Kuvattu koilliseen. Kuva: Antti Bilund.

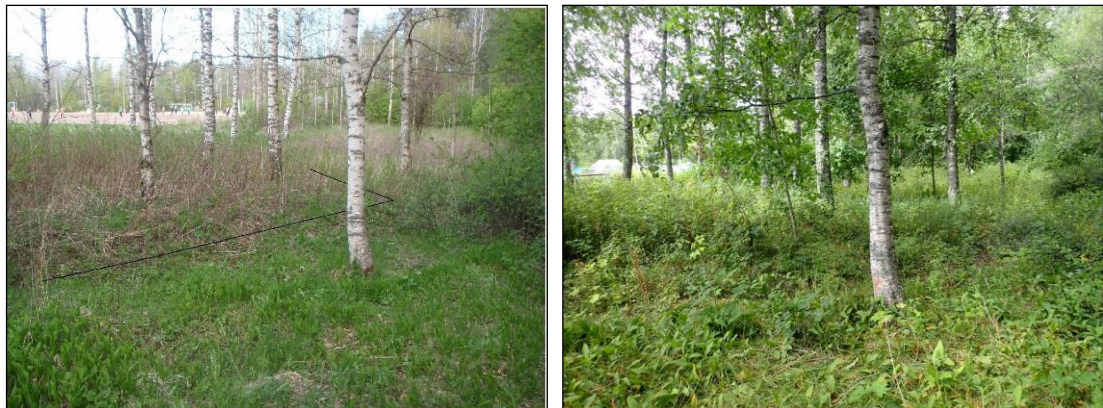
Kohde on vuoden 2008 raportissa merkitty numerolla melko pienimittakaavaiseen yleiskarttaan (Lehto 2008, s. 13), eikä paikannus sen perusteella ole tarkka. Paikka on kuitenkin tunnistettavissa maastossa Lehdon raportissa olevan valokuvan perusteella. Paikalla on loivapiirteisen kumpareen tai harjanteen päällä pienialainen tasanne. Sen kaakkoisivulla ja koillispuolella voi erottaa matalan reunan siten kuin Lehto on valokuvaan merkinnyt. Kyseessä on ehkä tasanteen reunassa oleva kivirivi, mutta se on paksun ruohoturpeen peitossa, eikä pinnalle näy kiviä. Havainnointia vaikeuttaa kumpareella kasvava tiheä vadelpensaikko. Luoteisreuna on epäselvempi. Lounaassa rakenteen ulottuvuus on epäselvä. Sillä suunnalla vuoden 2008 jälkeen rakennettu ulkoilureitti on lähellä. Ympärillä oleva alue on selvästi ollut aiemmin viljeltyä. Kyseessä voi olla esimerkiksi ladon tai muun pienen rakennuksen perustus, mutta myös pelkästään raivatuista kivistä muodostuva kasauma. Ilmoitettu sijainti (N 7005435 E 233709) on kohteen keskipiste.

**Vasemmalla:** Kuva kohteesta 14 vuoden 2008 inventointiraportissa (Lehto 2008, s. 31). Lehto on merkinnyt rakenteen reunan kuvaan mustalla viivalla. Taustalla vasemmalla näkyy urheilukenttä. **Oikealla:** Sama

paikka kuvattuna kesällä 2023. Paikan voi tunnistaa puiden runkojen ja oksien muodon perusteella. Rakenne on lähimmän puun takana kuvan keskellä tiheään vadelmapensaikon alla. Kuvattu luoteeseen. Kuva: Antti Bilund.

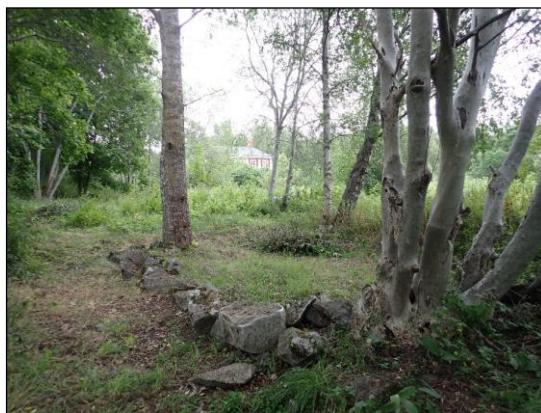
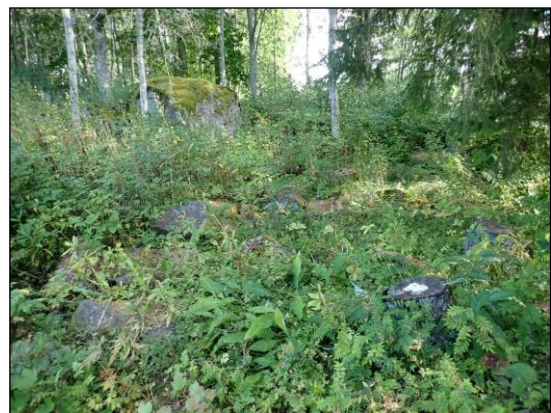
Rakennuksen pohjan voi maastossa tunnistaa Lehdon raportissa olevan valokuvan perusteella (Lehto 2008, s. 17, kuvaussuunta on itään). Kasvillisuutta on äskettäin raivattu, joten rakenteet näkyvät paremmin kuin Lehdon kuvassa. Kohteen sijainti on N 7005371 E 233579 (GPS). Rakennuksen pohja on pääilmansuuntien mukainen, neliömäinen, sivun pituus noin 6,5 m. Seinälinjojen perustuksissa on rivissä särmikkäitä kiviä (läpimitta keskimäärin 50). Kyseessä on ilmeisesti ollut tulisijaton talousrakennus. Paikalla tai useimpien karttojen asemoinnin epävarmuus huomioon ottaen ainakin lähellä on ollut rakennus kaikissa Lehdon mainitsemisissä kartoissa. Vuoden 1854 kartassa oleva on todennäköisesti ollut juuri tällä paikalla. Kaikissa näissä kartoissa rakennus on kuitenkin pitkänomainen eikä neliömäinen. Lehdon raportissa olevassa 1800-luvun lopun kartassa (Lehto 2008, Liite 4) ja vielä vuoden 1960 peruskartassa näyttää myös olevan rakennus varsin tarkasti tällä kohdalla. Se on neliömäinen sekä kooltaan ja suuntautumiseltaan maastossa olevan rakennuksen pohjan kaltainen.

**Vasemmalla:** Kohde 15. Rakennuksen pohja kuvattuna koilliseen. Vasemmalla rakennuksen pohjan kulmassa oleva puu ja etualalla oleva monihaarainen tuomi näkyvät myös vuoden 2008 inventointiraportissa olevassa kuvassa (Lehto 2008, s. 17). Taustalla näkyy Alkulan päärakennus. **Oikealla:** Kohde 16. Kaksi pientä kiviriveistä muodostuvaa rakennuksen perustusta, yksi etualalla ja toinen sen takana ison kiven edustalla. Perustukset ovat tulleet esiin maisemanhoidon yhteydessä kasvillisuutta raivattaessa, mutta

kesällä 2023 jo osittain taas peittyneet (vertaa Paukkunen 2020, s. 12, kuva samaan suuntaan vuonna 2018). Kuvattu etelälounaaseen. Kuvat: Antti Bilund.
