# Kuntoarvio

**Koulukatu 26-28, 65100 VAASA**

Rakennustyyppi: 1978 rakennettu, kerrostalo konttoritiloilla  
1956 rakennettu, kerrostalo, kirkkoherran virasto

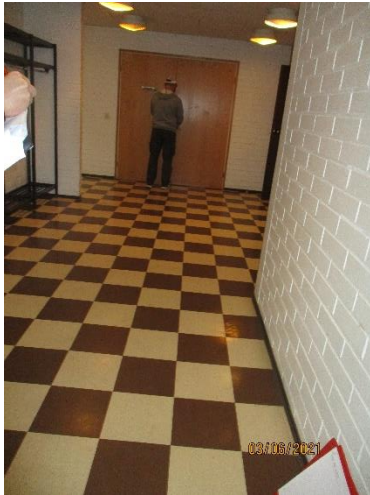
Kuva 5. Yleisnäkymä kellarilattioiden pinnoista, vinyylilaattoja liimattu kiinni betonilattiaan

- Haju vinyyliä alla, aistinvaraisesti ja näytteellä
- Mahdollisia asbestipitoisia aineita

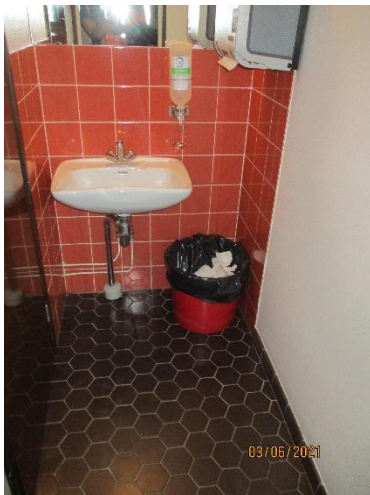
Kuva 6.

WC-tilat kellarissa, yleisnäkymä.

Lattiat wc-tiloissa klinkkeri pinnoitteella.

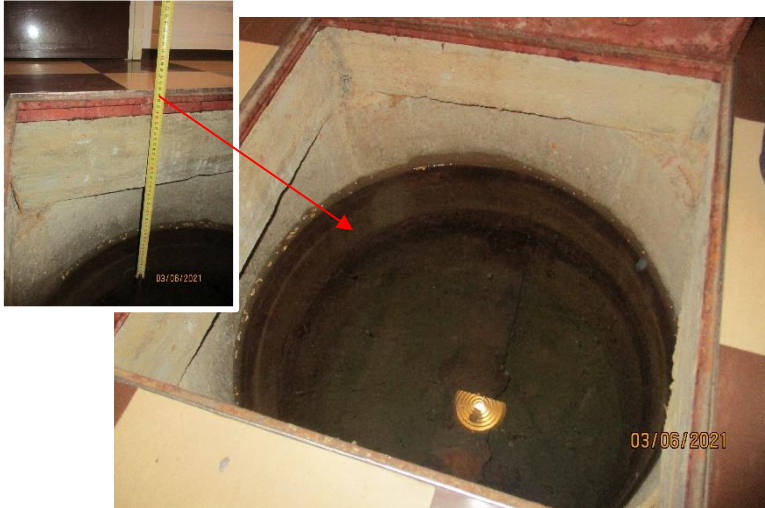
Kuva 7. Viemärin tarkastuskaivo kellarissa.

Vesipinta korkealla viemärin tarkastuskaivossa, 440 mm kellarinlattian pinnasta alas vesipintaan.

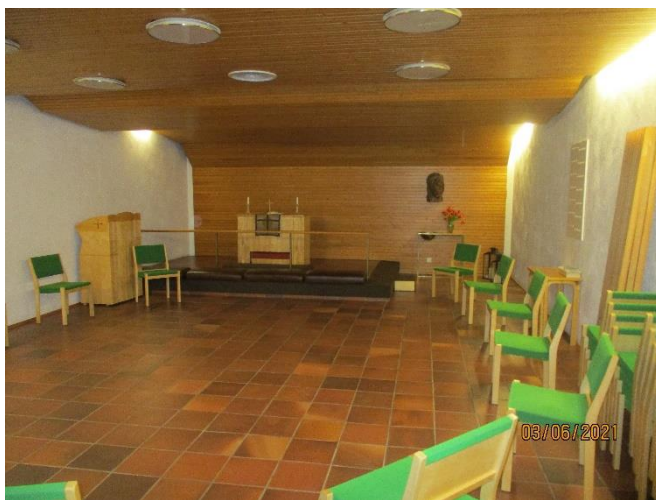
Kuva 8. Seurakuntasalin alla olevassa kellarissa, yleisnäkymä.

Lattia on betonilattia klinkkerilaatoitettuna, kuten kuvasta käy ilmi

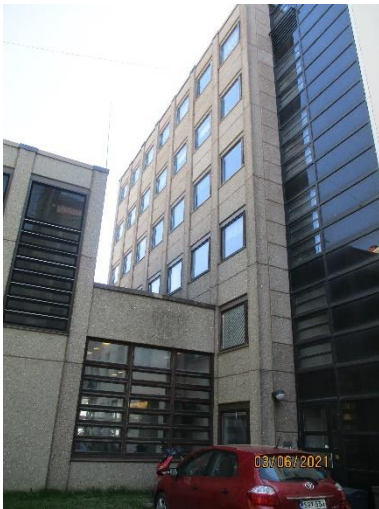
Kuva 10. Julkisivu pohjoiseen päin

Elementtisaumat ovat alkuperäisiä ja teknisen käyttöikä on ylitetty

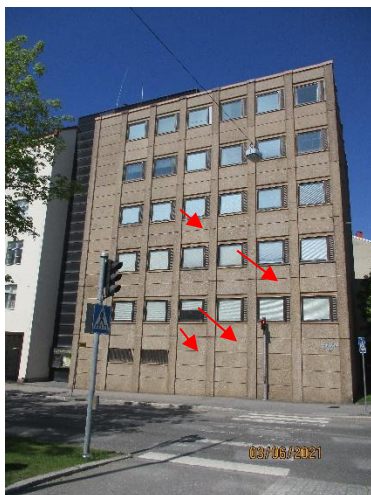
Kuva 14. Vaasanpuistikon julkisivu

Ikkunoiden alla esiintyy kalkkihärmä jälkiä kun seisään julkisivun lähellä joka kertoo julkisivun kosteusrasituksesta ikkunoista/ikkunapelleissä sekä epätiividen elementtisaumojen kautta.

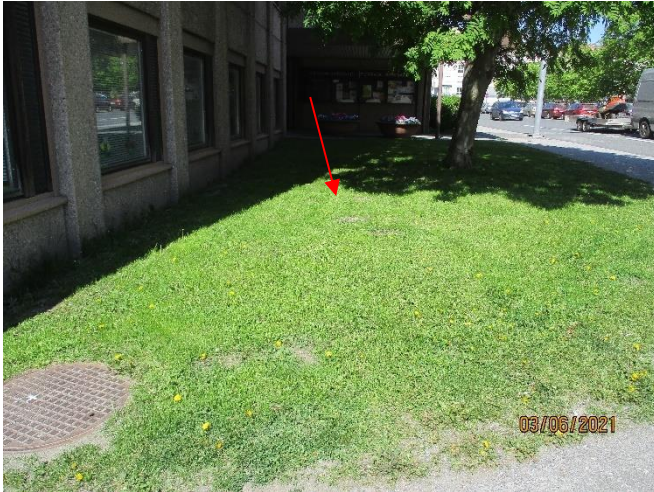
Kuva 15. Koulukadun julkisivu

Maapinta tällä puolella on tasainen. Tilat sisäpuolella ovat osittain maanpinnana alapuolella ja elementtisaumat jatkuvat alas maapinnan alapuolelle.

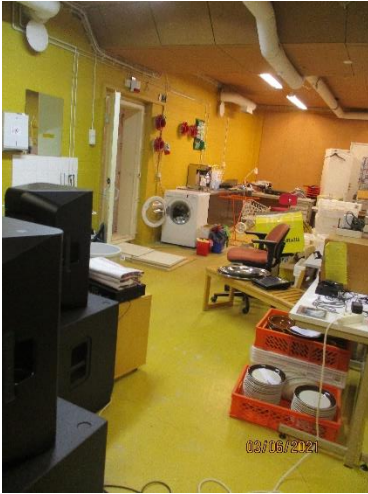
Kuva 33. Väestönsuoja kellarissa

Väestönsuojan lattia on maalattu ja siinä esiintyy kosteusrasitusjälkiä lattiassa, hilseilevä maali pinnoite.

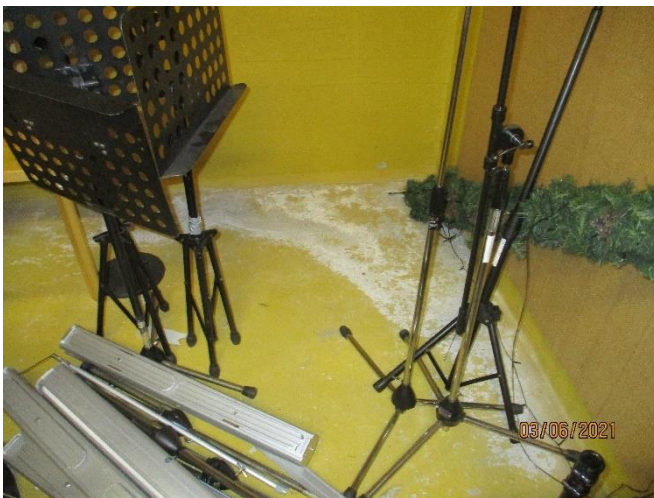
Kuva 34. Väestönsuoja kellarissa

Kosteusrasitusta esiintyy väestönsuojan lattiapinnoitteessa ulkoseinän pitkin.

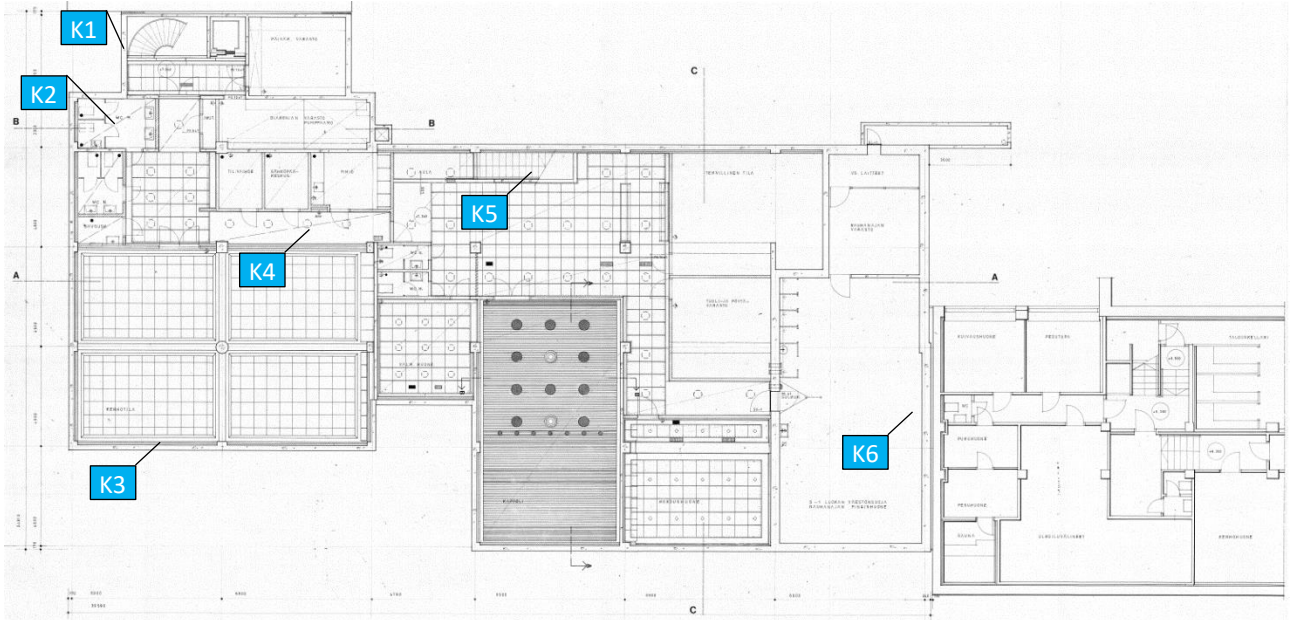
#### Pohjakuva kellarista (1978)

- K1= Korkea pinta kosteus porrashuoneen ulkoseinässä (100-130/200) maali hilseilee.
- K2 = Tiiliseinien alaosat 70-90/200, korkea pinta-arvo
- K3 = Tiiliseinän pinta-arvo koholla (73/200), eristetty tiiliulkoseinä riskirakenne kellarissa
- K4 = Vesipinta korkealla viemärin tarkastuskaivossa 440 mm lattian alapuolella.
- K5 = Pistävä mikrobiperäinen haju portaiden alla olevassa varastotilassa
- K6 = näkyvä kosteusrasitus väestönsuojan lattiapinnoitteessa (Lattia =70-80/200, koholla)

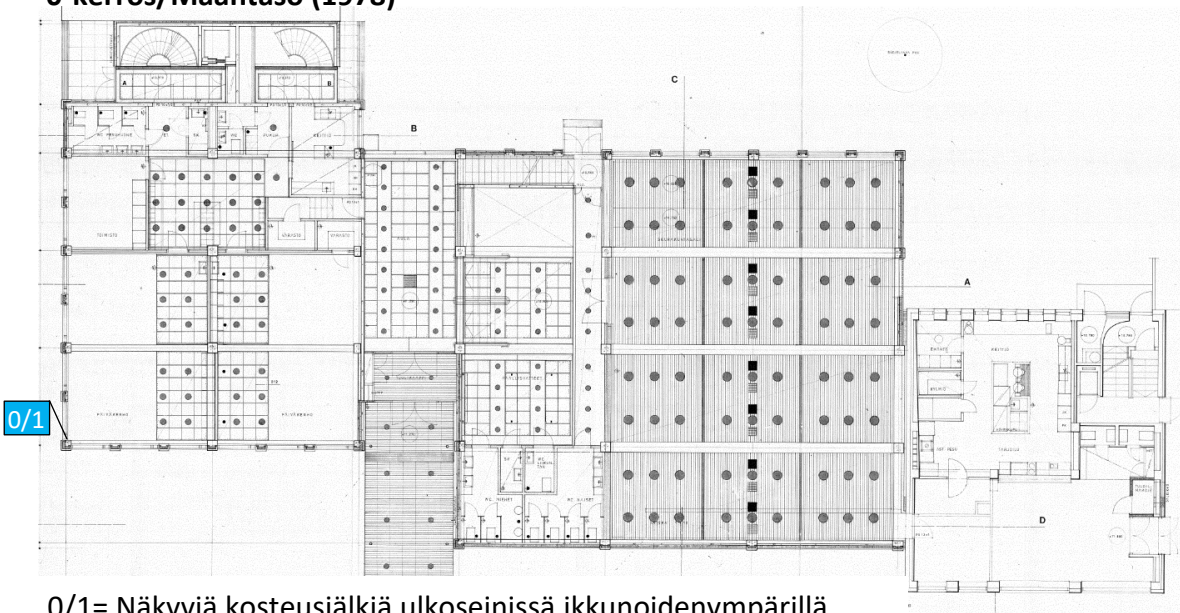
#### 0-kerros/Maantasoo (1978)

0/1= Näkyviä kosteusjälkiä ulkoseinissä ikkunoiden ympärillä

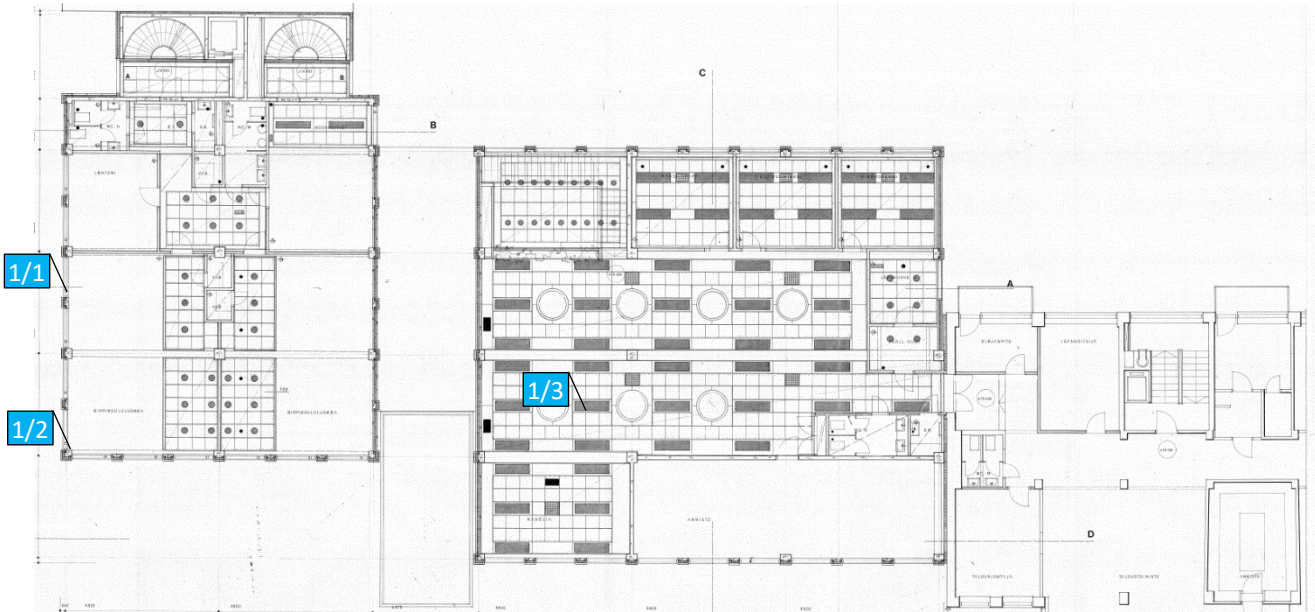
1-kerros (1978)

1/1= Näkyviä kosteusjälkiä ulkoseinissä ikkunoiden ympärillä

1/3 = ilmanpuhdistajia asennettu kirkkoherran toimistolla takahuoneissa

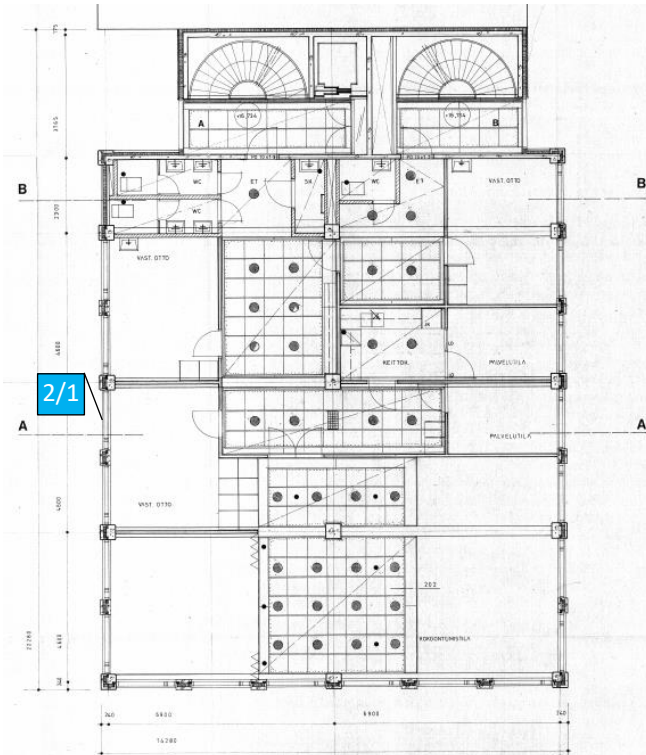
2-kerros, diakoni (1978)

2/1= Näkyviä kosteusjälkiä ulkoseinissä ikkunoiden ympärillä (us= 50-65/200)

Huoneet: 211, 213, 214, 215, 216, 217, pieni kokoustila, koulukadun ikkunat ovat kuluneet

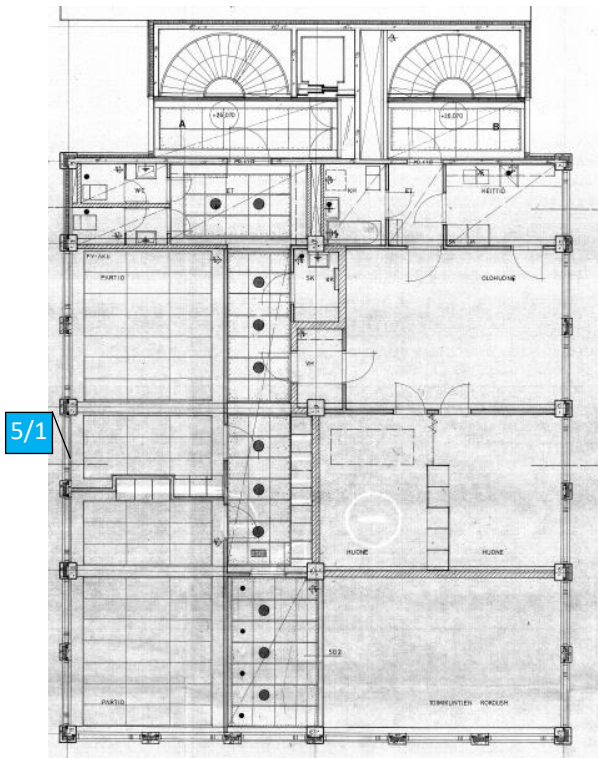
## 5-kerros (1978)

5/1= Näkyviä kosteusjälkiä ulkoseinissä ikkunoiden ympärillä (us= 50-65/200)

Huoneet: 502, 507, 508, 509, 513, 514, tässä kerroksessa oli asennettu rättejä jokaisen ikkunalaudan kohdalla. Huoneessa 514 on olemassa poikkeava haju

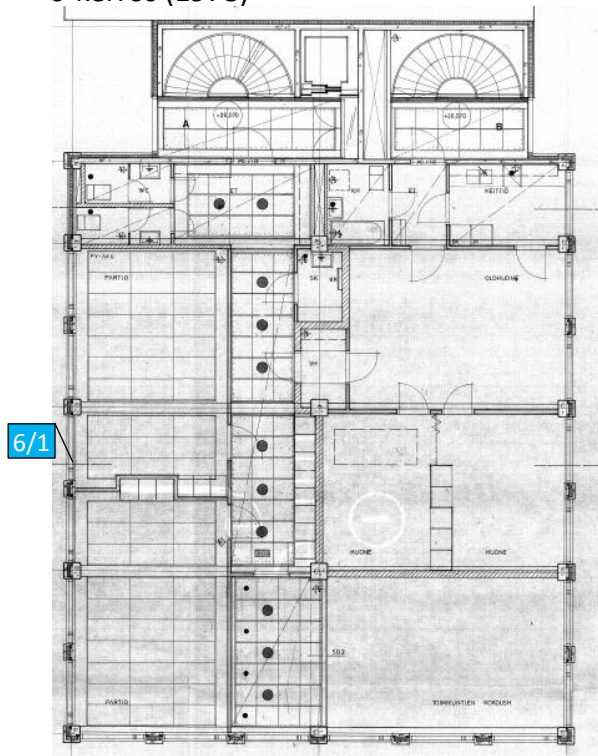
## 6-kerros (1978)

6/1= Näkyviä kosteusjälkiä esiintyy ulkoseinissä ikkunoiden ympärillä (us= 50-65/200)

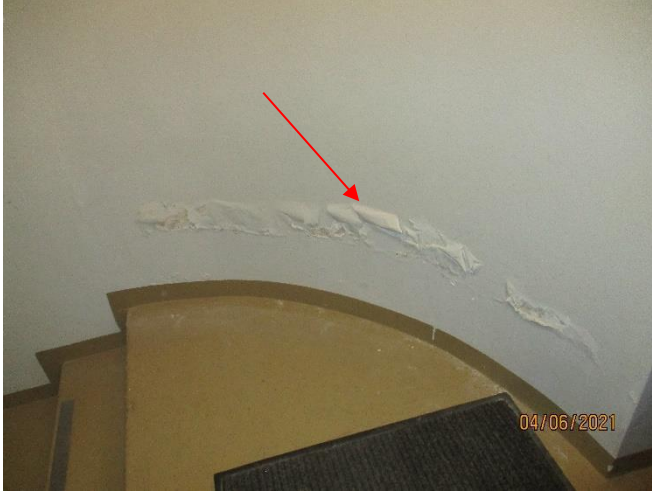
Kuva 39. Alaskulku kellariin.

Maantasolla esiintyy kosteusjälkiä kellariporrashuoneen yläosassa. Kosteus tarkastushetkellä 70-100/200

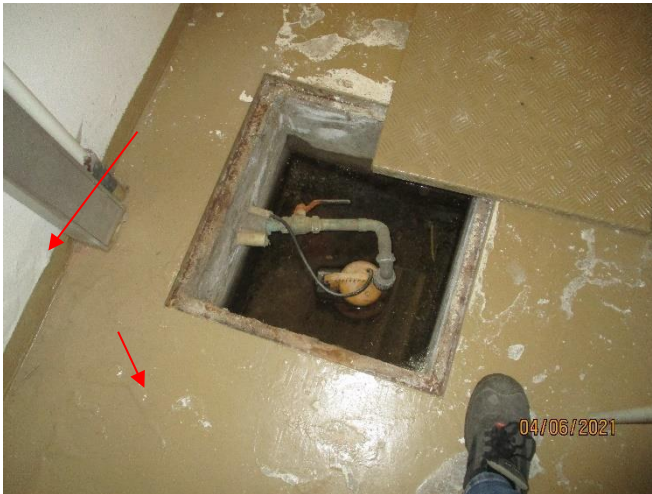
Kuva 40. Pohjavesipumppu

Kellarissa on sijoitettu pohjavesipumppu. Vesipinta noin 350 mm kellarinlattian pinnasta alas.

Kellarin lattiapinnotteessa esiintyy jälkiä joka kertoo että lattia rasittuu pohjavedestä. Lattiapinta pintamittarilla 65-130/200 riippuen alueesta ja paikasta kellarissa

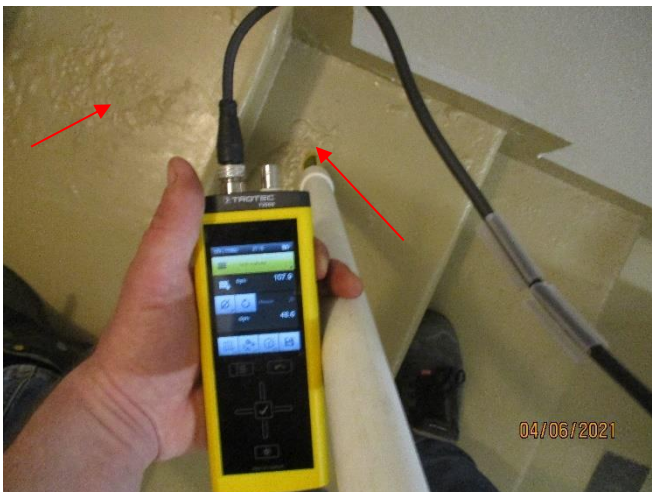
Kuva 41. Porrasaskeleet kellarissa

Pinta-arvot 100-115/200, (kuvassa 107/200)

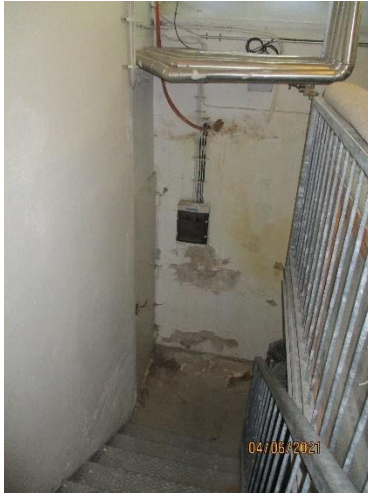
Kuva 42. Lämmönjakuhuone

Ulkoseinissä maali ja rappaus hilseilee joka osoittaa maankosteusrasitusta kellarin ulkoseinissä. Pinta arvot kellarin ulkoseinissä vaihteli 60-120/200 välissä riippuen paikoista.

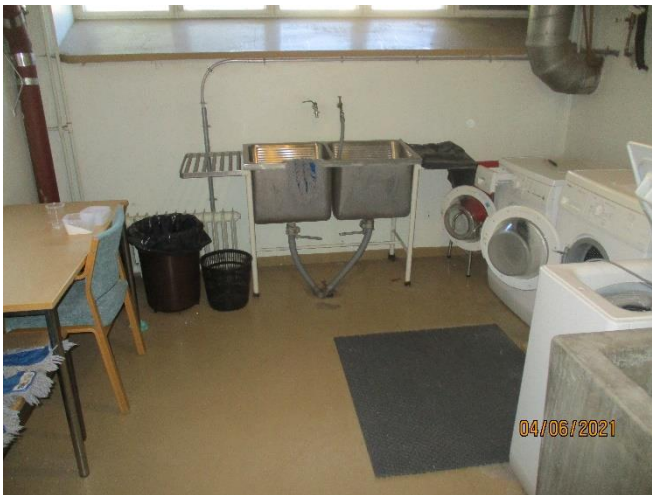
Kuva 43. Kellarissa on pesutupa ja sauna alkuperäisessä kunnossa ja pinta-arvot osoittivat kosteutta lattiarakenteessa sekä seinien alaosissa. (70-125/200)

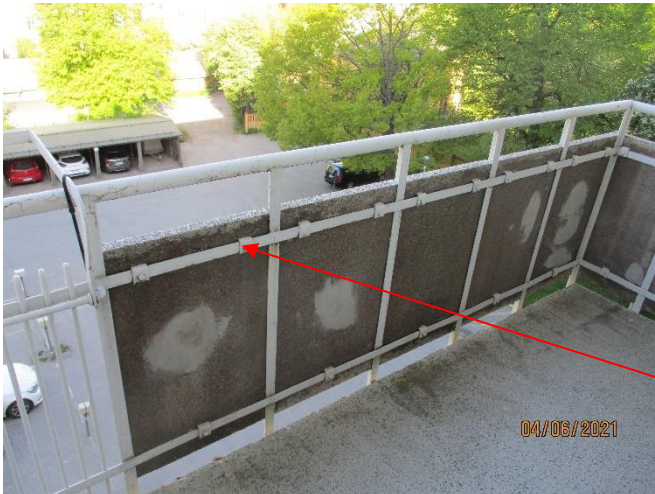
Kuva 48. Parvekkeet  
Parvekkeiden kaiteet ovat mustaa teräksestä ja siihen kiinnitetty betonilaattoja. Katso halkeamat

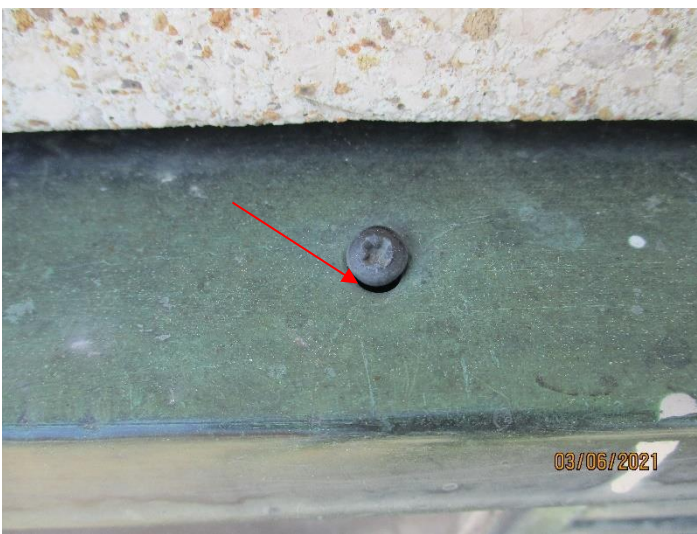
Kuva 51. Epätiivitä kiinnitysdetaljeja sekä liitoksia esiintyy julkisivussa

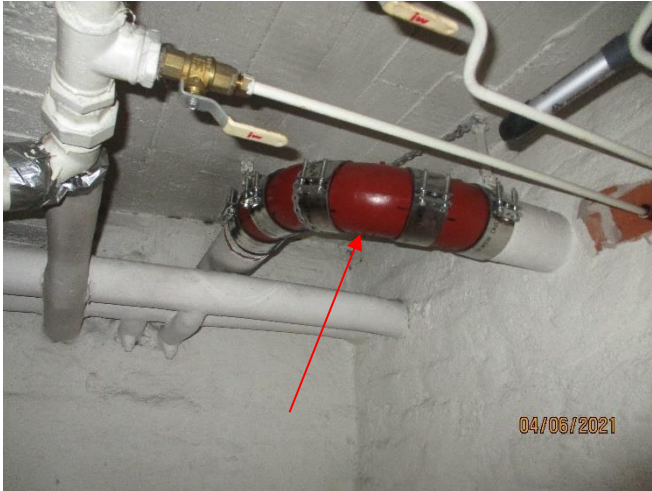
Kuva 72. Viemäreitä on korjattu kun vuotoja on syntynyt.

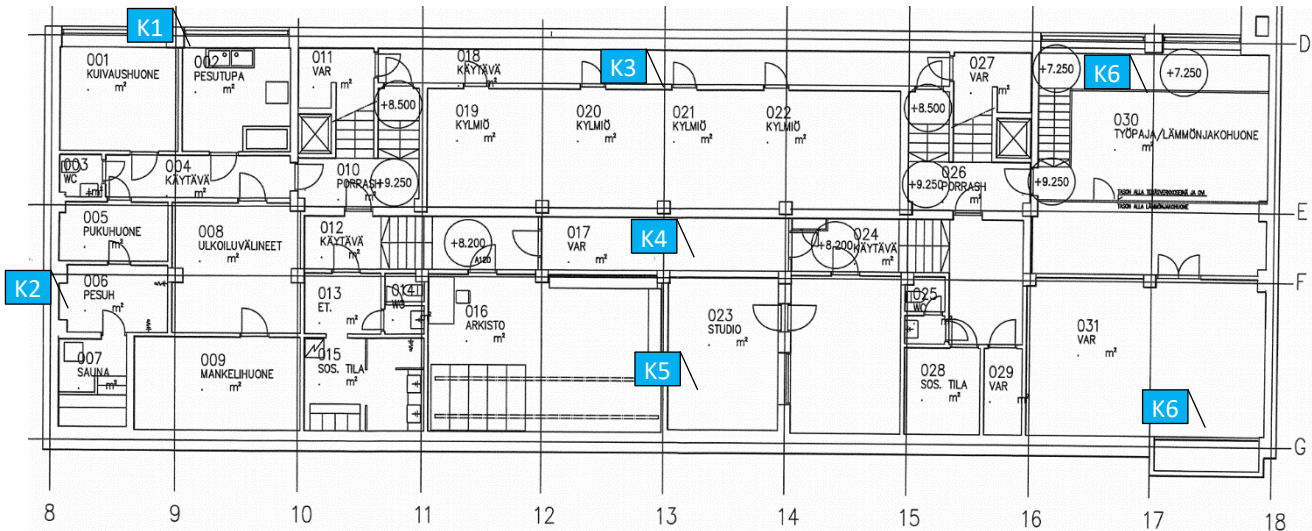
### Pohjakuva kellarista (1956)

K1= Pesutuvan lattia sekä ulkoseinässä esiintyy pintakosteutta (70-125/200)

K2 = Pintakosteusarvot lattiassa ja seinien alaosissa osoittavat kosteutta rakenteissa (70-125/200)

K4 = Kellarinkäytävässä uppopumppu, kellarin lattia ja seinät kosteusrasituksessa

K6 = Puukoolattu seinä ulkoseinää vasten, riski rakenne

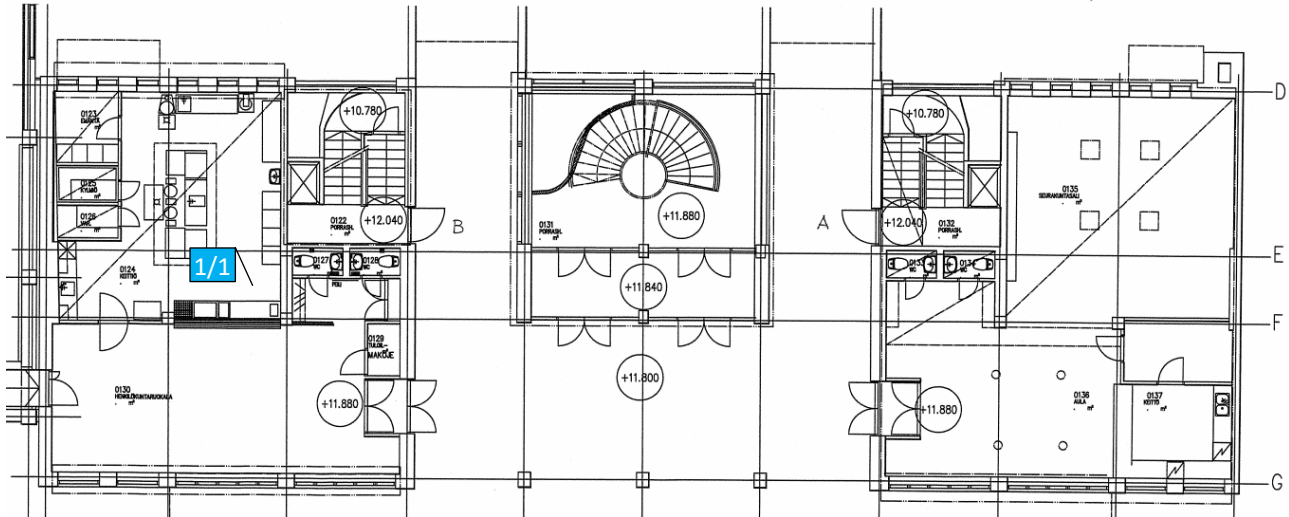
## 1-kerros (1956)

1/1= Muovimatto revennyt lattiakaivon taitteessa (80-100/200, kaivon kohdalla)

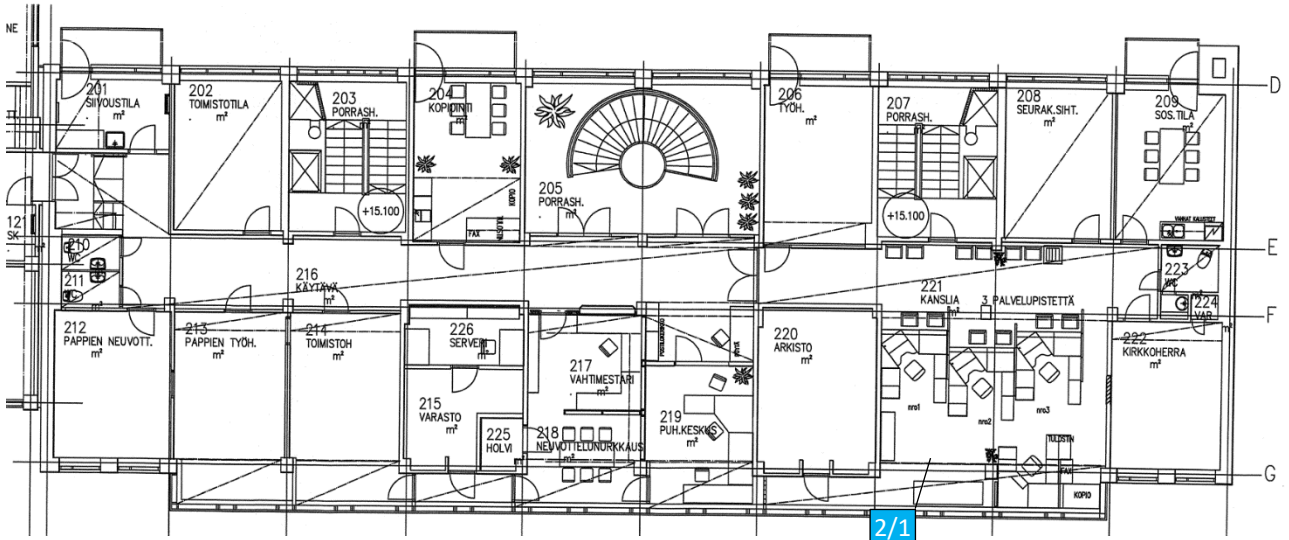
## 2-kerros (1956)

2/1= Yleisesti missä linoleumimatto on jätetty uuden muovimaton alle esiintyy pistävä haju tilassa

Muuta: Poikkeavia pinta kosteusarvoja ei esiintynyt tässä kerroksessa tarkastushetkellä

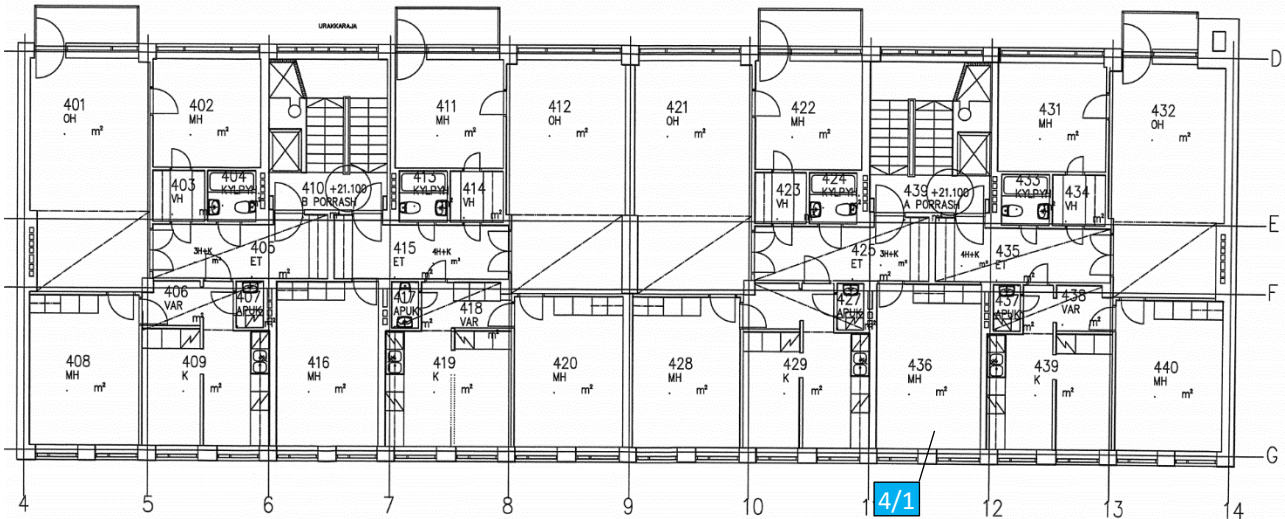
4/1= Yleisesti missä linoleumimatto on jätetty uuden muovimaton alle esiintyy pistävä haju tilassa  
Muuta: Poikkeavia pinta kosteusarvoja ei esiintynyt tässä kerroksessa tarkastushetkellä

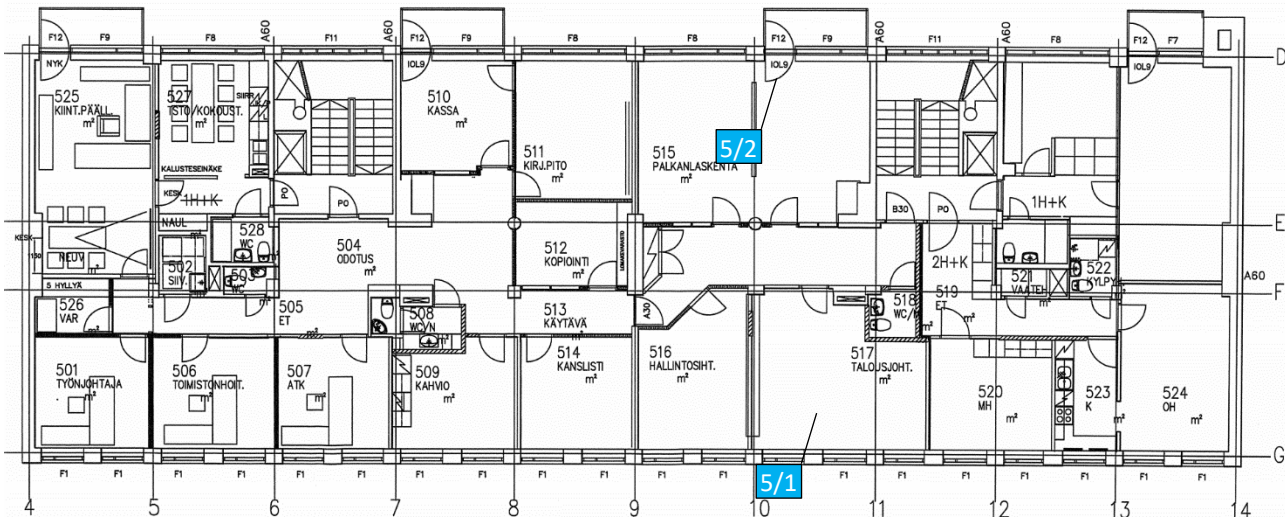
5-kerros (1956)

5/1= Yleisesti missä linoleumimatto on jätetty uuden muovimaton alle esiintyy pistävä haju tilassa  
5/2= Muovimatto uusittu oven edeltä todennäköisesti vuoto ovesta, kuiva tarkastushetkellä  
Muuta: Poikkeavia pinta kosteusarvoja ei esiintynyt tässä kerroksessa tarkastushetkellä
