# H I E T A L A H D E N V I L L A J A B R A G E N A L U E

KULTTUURIYMPÄRISTÖSELVITYS 2014

**Ruusa Viljanen Rossi**  
Pohjanmaan museo

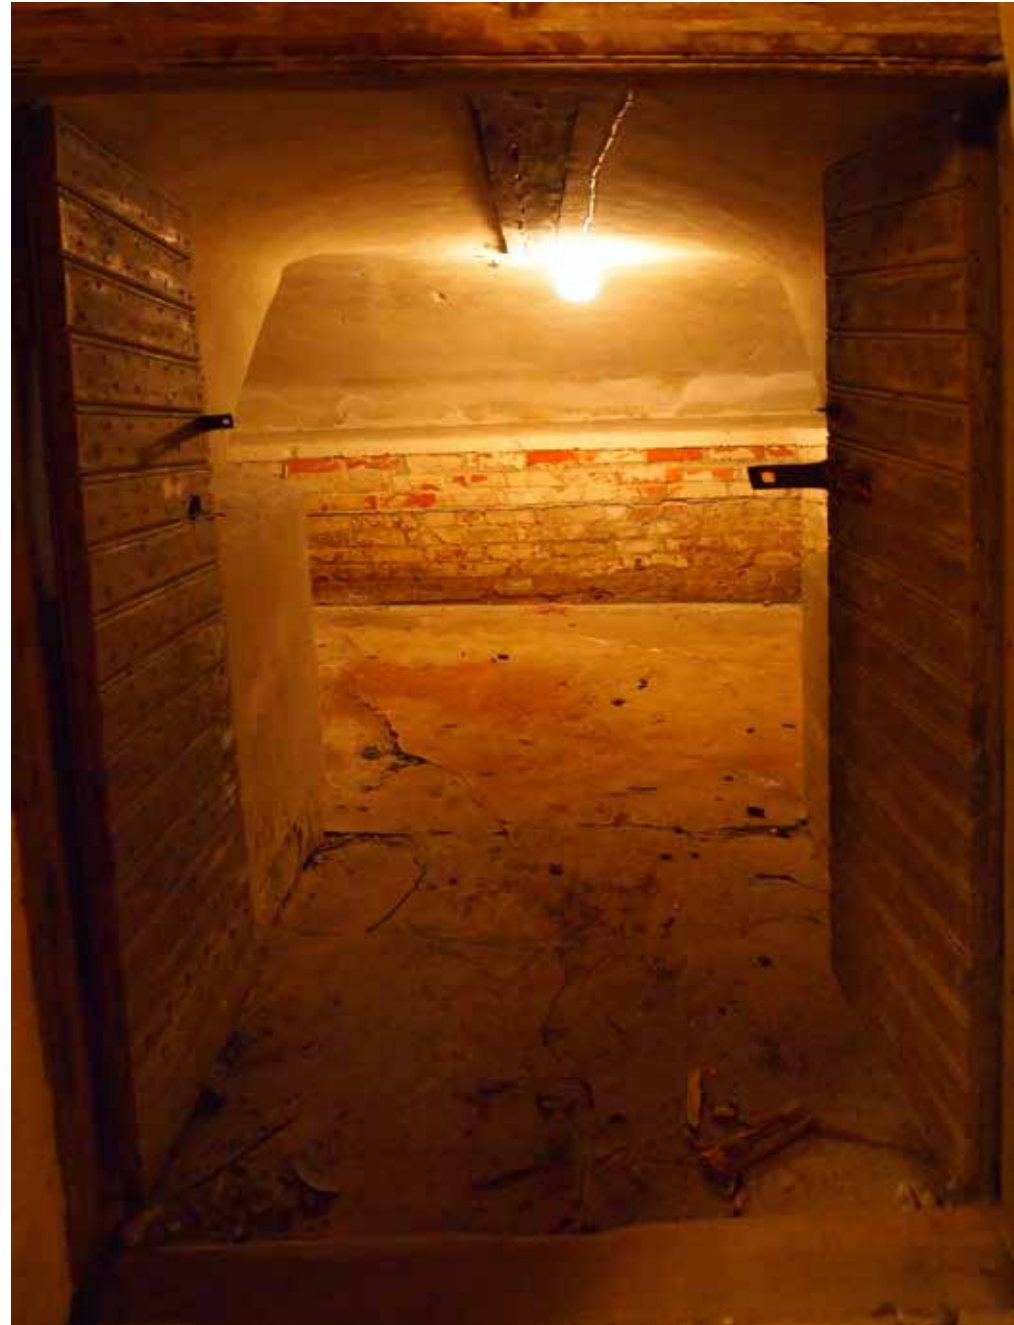
Kellarissa on säilynyt hyväkuntoinen muurattu holvi ja alkuperäiset ovet. Betonista valetut lattiat ovat 1930-luvulta ja kauttaaltaan huonokuntoiset. (toukokuu 2014)

Vuoden 1939 betonityöt kellarissa on erittäin huonokuntoiset, ilmeisesti pula-ajan säästöbetonin huonon teknisen laadun johdosta. Huolto- ja korjaustoimenpiteiden yhteydessä tulee varmistaa, ettei kosteus pääse nousemaan betonia pitkin hirsirakenteisiin vaarantaen niiden kestävyys ja säilyvyyden.

Rakenteita korjattaessa tulee 1939-vuoden laajennusosien teknistä toimivuutta parantaa hirssistä alkuperäisrakennetta vaarantamatta. Betonin ja puuosien väliin tulee järjestää riittävä kosteussulku.

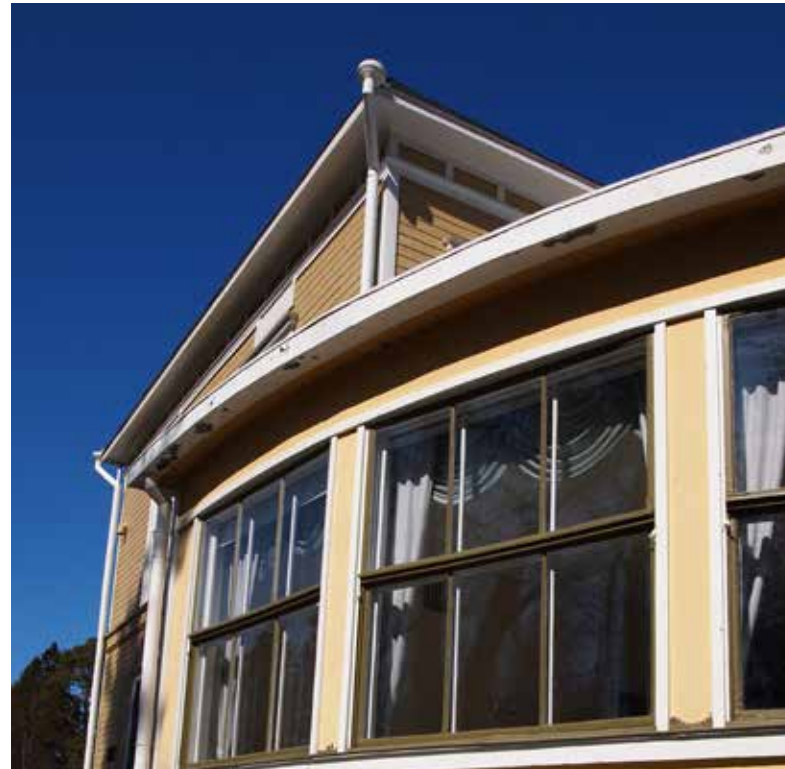
Ravintolaajennuksessa on funktionalistiselle kaudelle tyypillinen gesimssiränni, joka kuitenkin maalauksen tarpeessa. Salin ikkunat ovat 1930-luvulta ja tulee säilyttää. (toukokuu 2014)

Tulevia maalaustoimenpiteitä varten tulee kohteesta laatia yksityiskohtainen värityshistoriaselvitys ja sen pohjalta värityssuunnitelma. Ikkunapokien tummaa väritystä valkoisine listoituksineen tulee harkita tarkoin. Nykyasussa ikkunoiden aukot korostuvat suhteettoman voimakkaasti, antaen rakennukselle sokean, lähes kuolleen ilmeen.

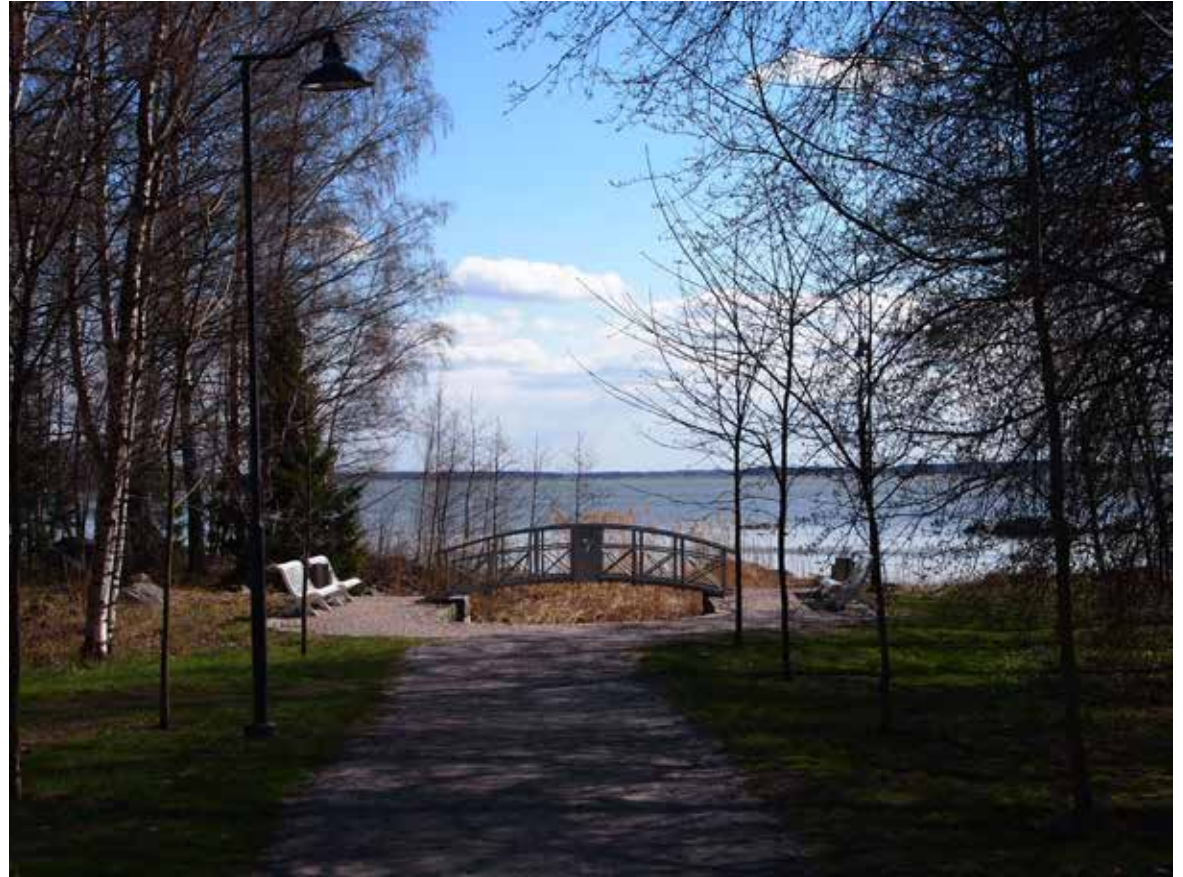
Puiston alkuperäisen pääkäytävän päähän on vuonna 2008 rakennettu teräksinen kaarisilta kävelijöille. Silta johdattaa kuitenkin vain pienen kivetyn ja täysin ruovittuneen allasaiheen yli, eikä siten ole toiminnallisesti motivoitu vaan on lähinnä keinotekoinen katseenvangitsija. Koska sen epäsymmetrinen sijoittuminen puiston keskiakseliin nähden hajauttaa käytävän aloittamaa pitkää näköviivaa merelle on koko rakennelman visuaalinen onnistuneisuus kysenalainen. (toukokuu 2014)

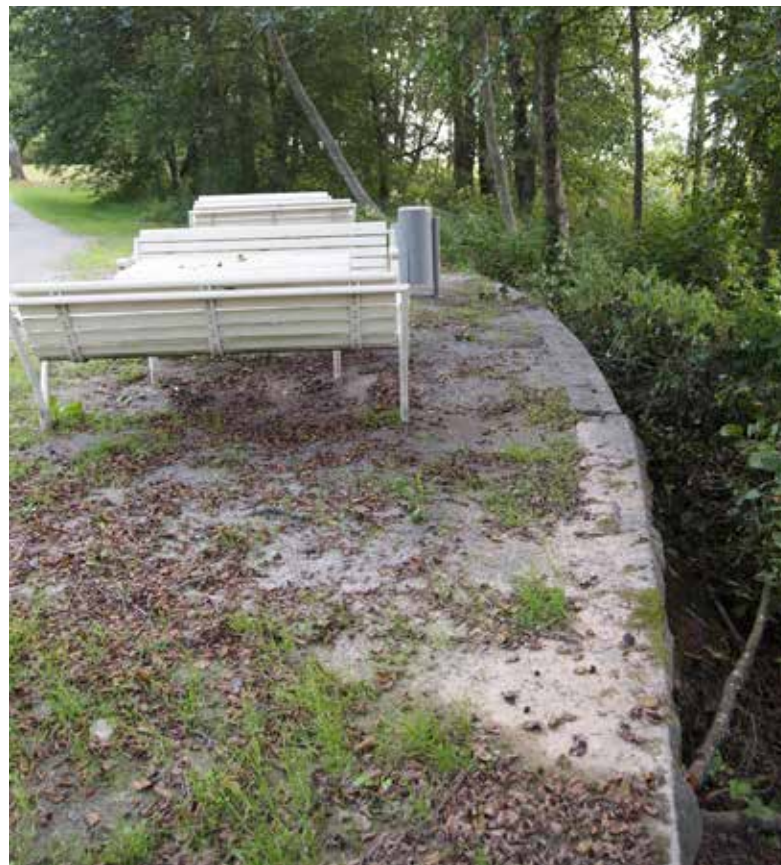
Matka kesäteatteriterassin kivettyä tukimuuria nykytilassaan. Alunperin kivetystä vasten liplatti vesi ja näkymä merelle oli avoin. Nyt pusikon ja luonnontilaisen rantametsän takaa voi vain aavistaa avautuvan komean merimaiseman. (elokuu 2014)

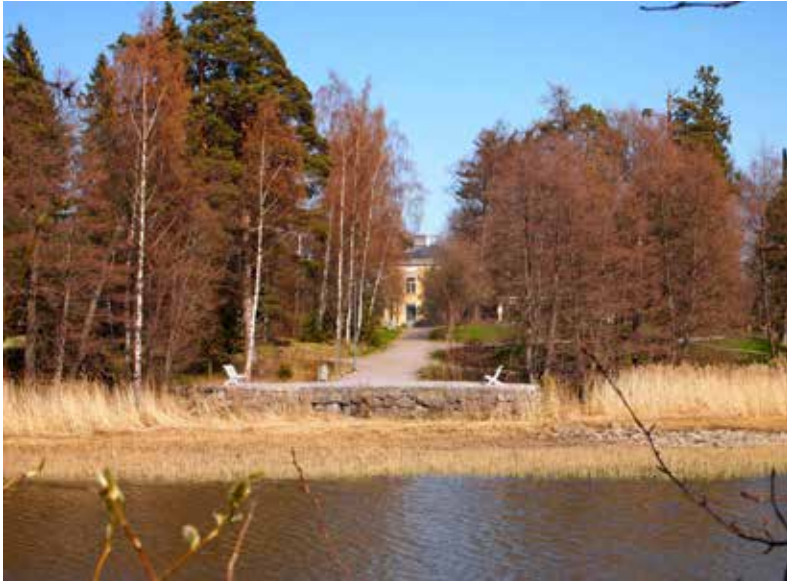
Hietalahden puiston rannat ovat kauttaaltaan pahasti ruovittuneet ja kaislikon valtaamat.
