Vaasan seurakuntakeskus, Koulukatu 26-28

Kohteen arvotus

Vaasan seurakuntakeskus, Koulukatu 26-28
Kohteen arvotus 18.11.2021

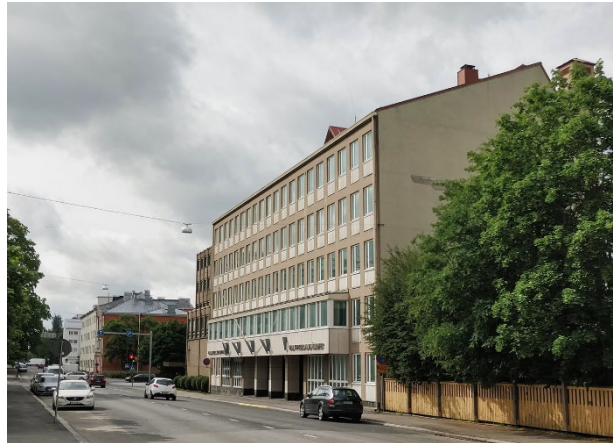
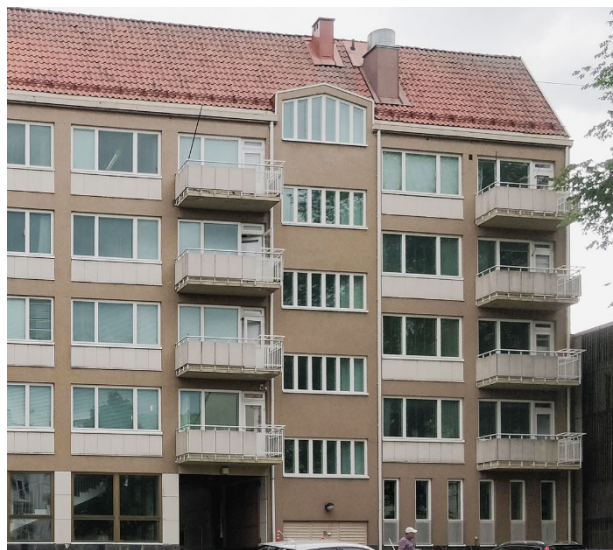
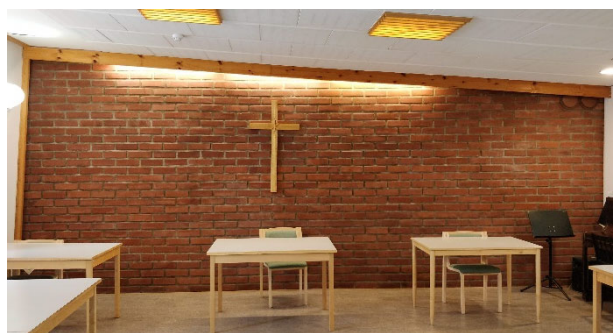
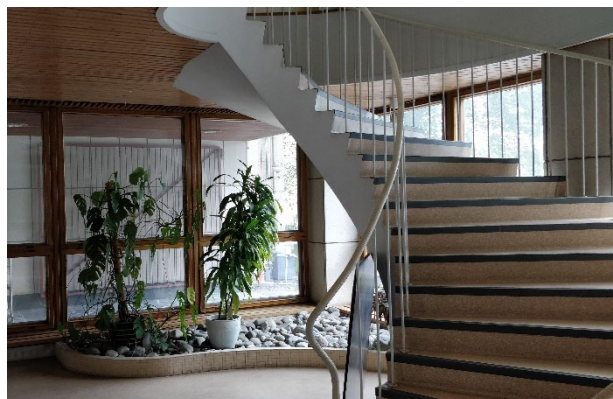
3 Rakennus 1, vanha osa

Rakennuksen käyttötarkoitus on säilynyt ja oleellisia rakenteellisia muutoksia ei ole tehty. Julkisivujen rakennusosia on vaihdettu uusiin ja kunnostettu (ikkunat). Sisäpihan puolelle on lisätty ilmanvaihdon vaatimaan tekniikkaa. Tilajärjestelyt, aukotus ja väriytyt alkuperäisen kaltaisia.

Rakennukselle on tehty kuntoarvio, jossa rakennus on todettu etenkin sokkelin osalta huonokuntoiseksi. Jotta rakenteet saadaan käyttökelpoiksi, vaatii rakennus perusteellisen kunnostuksen. Tulevaisuuden käytön kannalta myös nykyaikaisen tekniikan, palomääräysten ja esteettömyyden toteuttaminen kohteeseen tulisi huomioida.

Sisätilojen arvot löytyvät rakennuksen keskellä sijaitsevasta kaarevasta porrashuoneesta sekä 2.kerroksen sisäänkäynnistä, jotka ovat säilyttäneet alkuperäiset piirteensä.

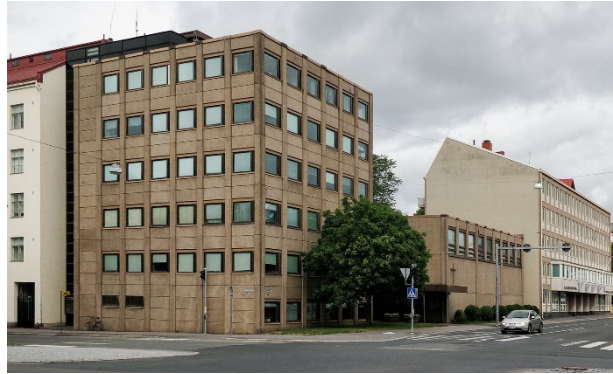
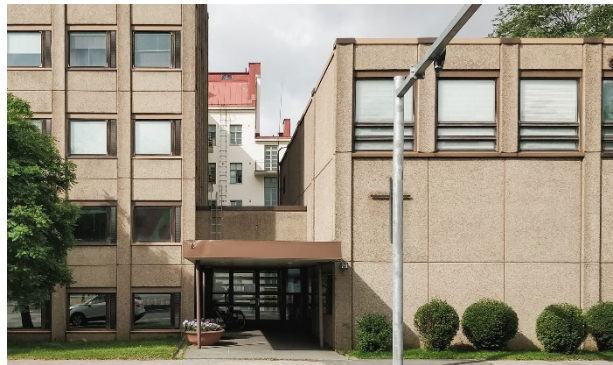
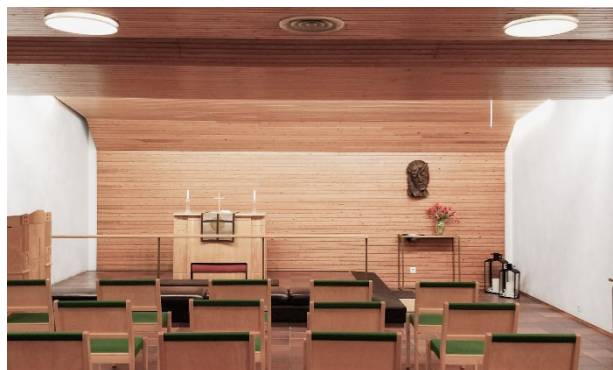
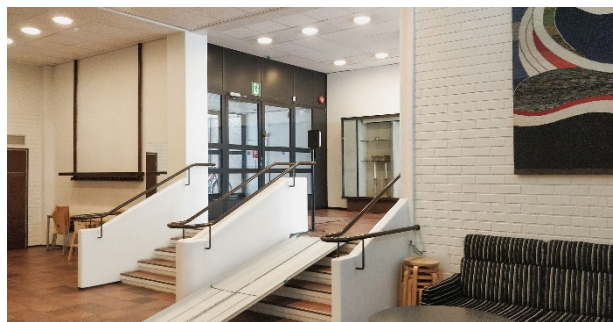
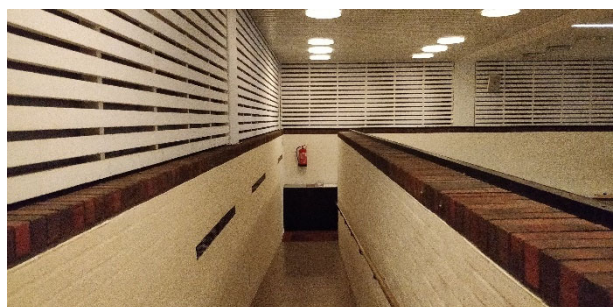
4 Rakennus 2, uusi osa

Rakennuksen käyttötarkoitus on säilynyt muuttumattomana. Kantava rakenne sekä julkisivut väriykseltään ja aukotukseltaan ovat alkuperäisiä. Sisällä tilajärjestelyt ovat muuttuneet ajan saatossa toisesta kerroksesta ylöspäin. Maantason ja kellarikerroksen pohja on säilynyt lähes alkuperäisenä.

Rakennukselle on tehty kuntoarvio, jossa kohde on todettu pinnoiltaan siistiksi mutta rakenteellisesti huonokuntoiseksi. Jatkokäytön kannalta vain kantava runko olisi säilytettävissä, mutta kaikki muu täytyisi korjata/uusia: vesikatot, julkisivuelementit, ikkunat, sokkelit, maankaadot. Asbesti ja haitta-ainekartoitusta suositellaan tehtäväksi.

Sisätiloista arvokkaina voidaan pitää alkuperäisinä säilyneitä kappeli- ja aulatiloja kellarissa ja maantasokerroksessa.

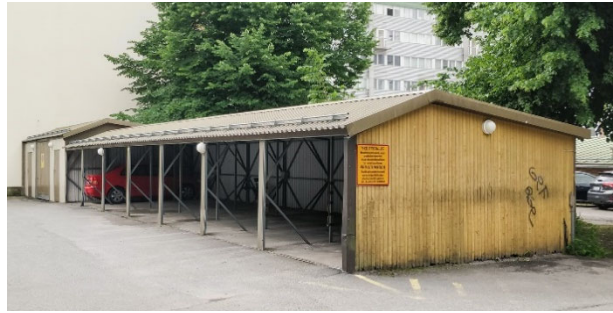
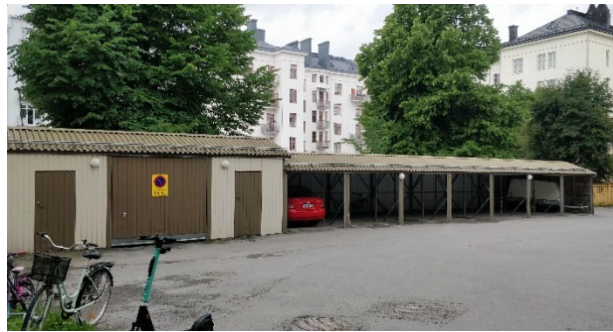
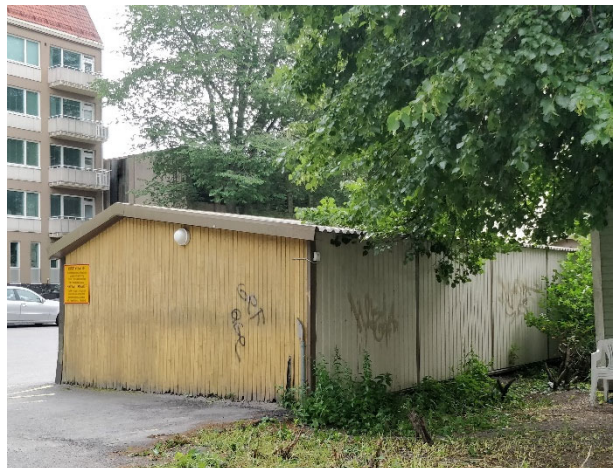
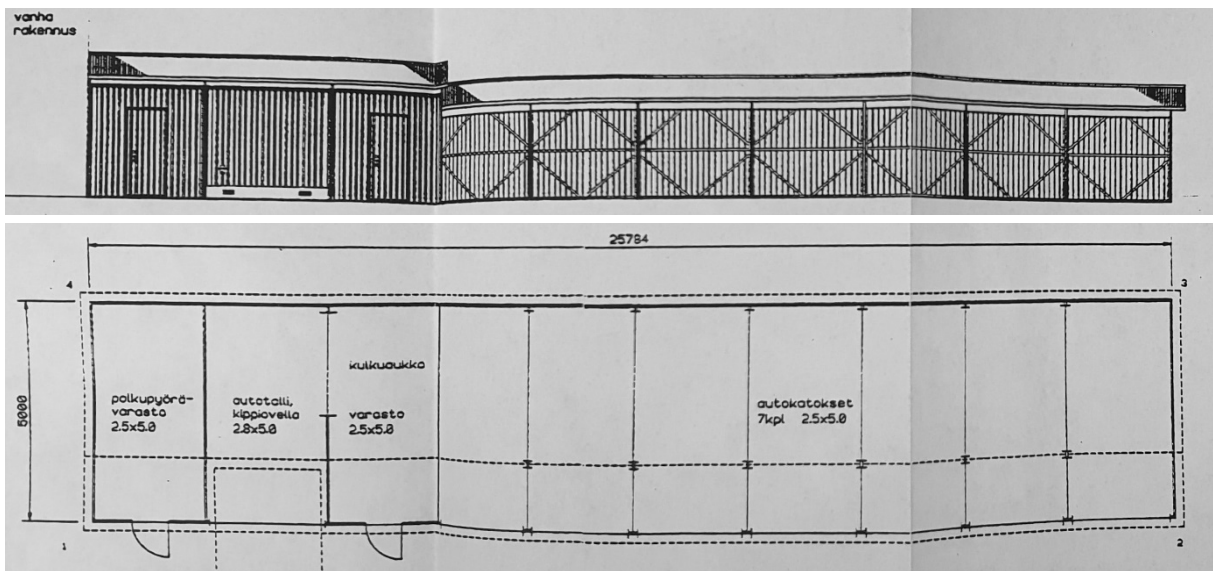
5 Rakennus 3, autosuoja

Rakennus on varsin uusi, vuonna 1996 rakennettu ja se rakennettiin korvaamaan aiempi vuodelta 1968 peräisin ollut autokatos. Rakennukseen ei ole tehty muutoksia tai laajennuksia.

Silmämääräisesti arvioituna rakennuksen kunto on välttävä. Kunnostustoimia tarvitaan lähitulevaisuudessa.
