# Tikanojan taidekoti

## Kulttuurihistoriallinen selvitys

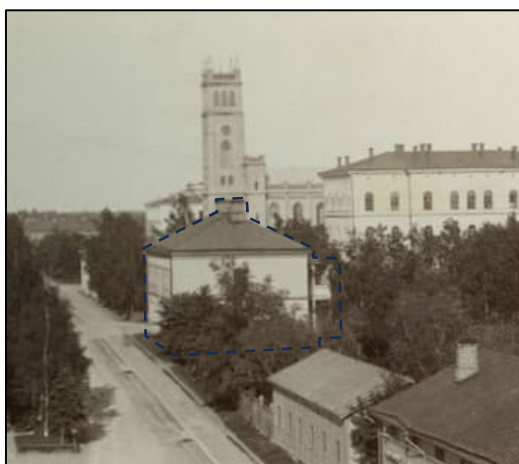
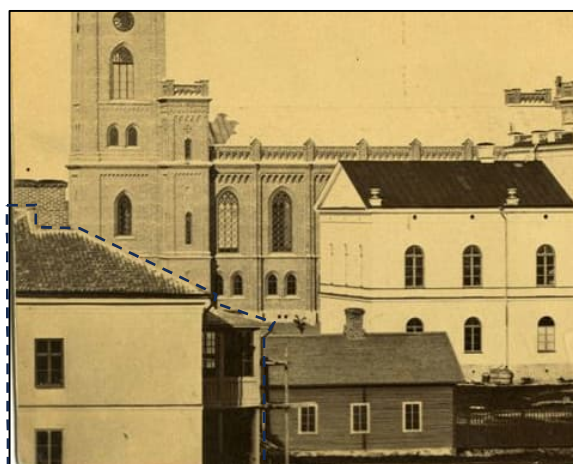
**Kuvat 2 ja 3.** Vasemmassa kuvaotteessa Tikanojan talo on keskellä ja sen takaa näkyy kirkon torni, kuva vuodelta 1892. Oikeanpuoleisessa kuvaotteessa näkyy osittain Tikanojan talon aiempi eteläpääty ennen portaikon rakentamista.

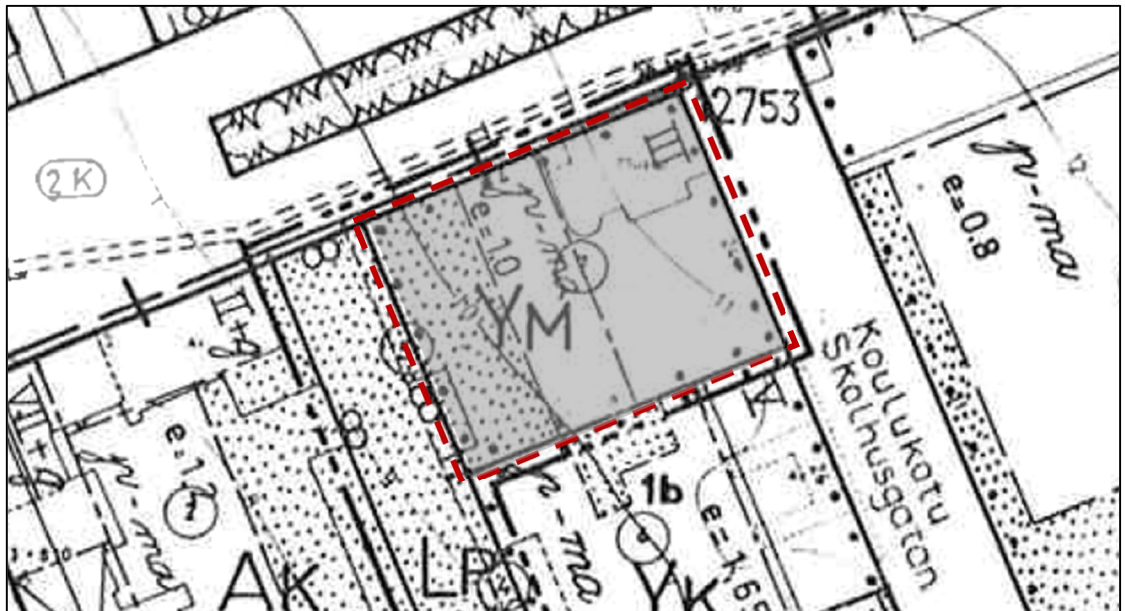
**Kuva 28.** Tikanojan taidekodin tontti on pysynyt pitkään vuonna 1966 laaditussa kaavamuutoksessa esitetyn kaltaisena. Näissä asemakaavoissa tontti on nykyistä pienempi; tontilla sijaitseva ulkorakennus on vain puoleksi tontilla ja toinen puoli LP-alueeksi osoitetulla korttelin osalla, eli palokujan puolella.

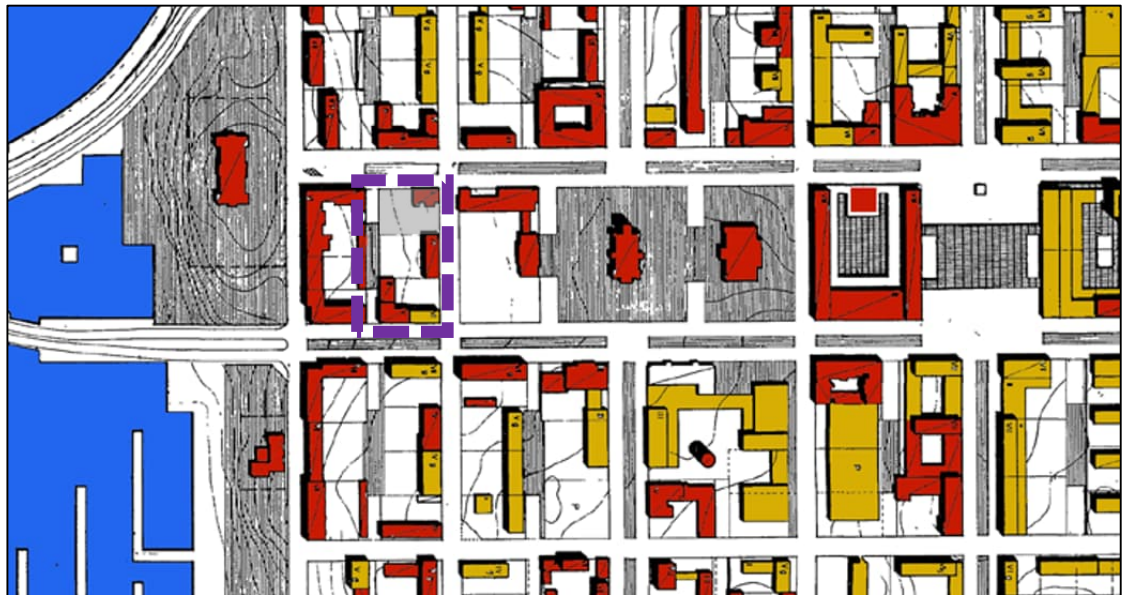
**Kuva 29.** Kråkströmin asemakaavan havainnekuva vuodelta 1968. Kuvaan on rajattu violetilla katkoviivalla palokadun, Hovioikeudenpuistikon, Koulukadun ja Vaasanpuistikon väliin jäävä alue. Keltaisella on merkitty tavoiteltu uudisrakentaminen ja punaisella olemassa olevat rakennukset. Tikanojan taidekodin rakennus on jätetty tontin ainoaksi; ulkorakennusta ei piirretty lainkaan.

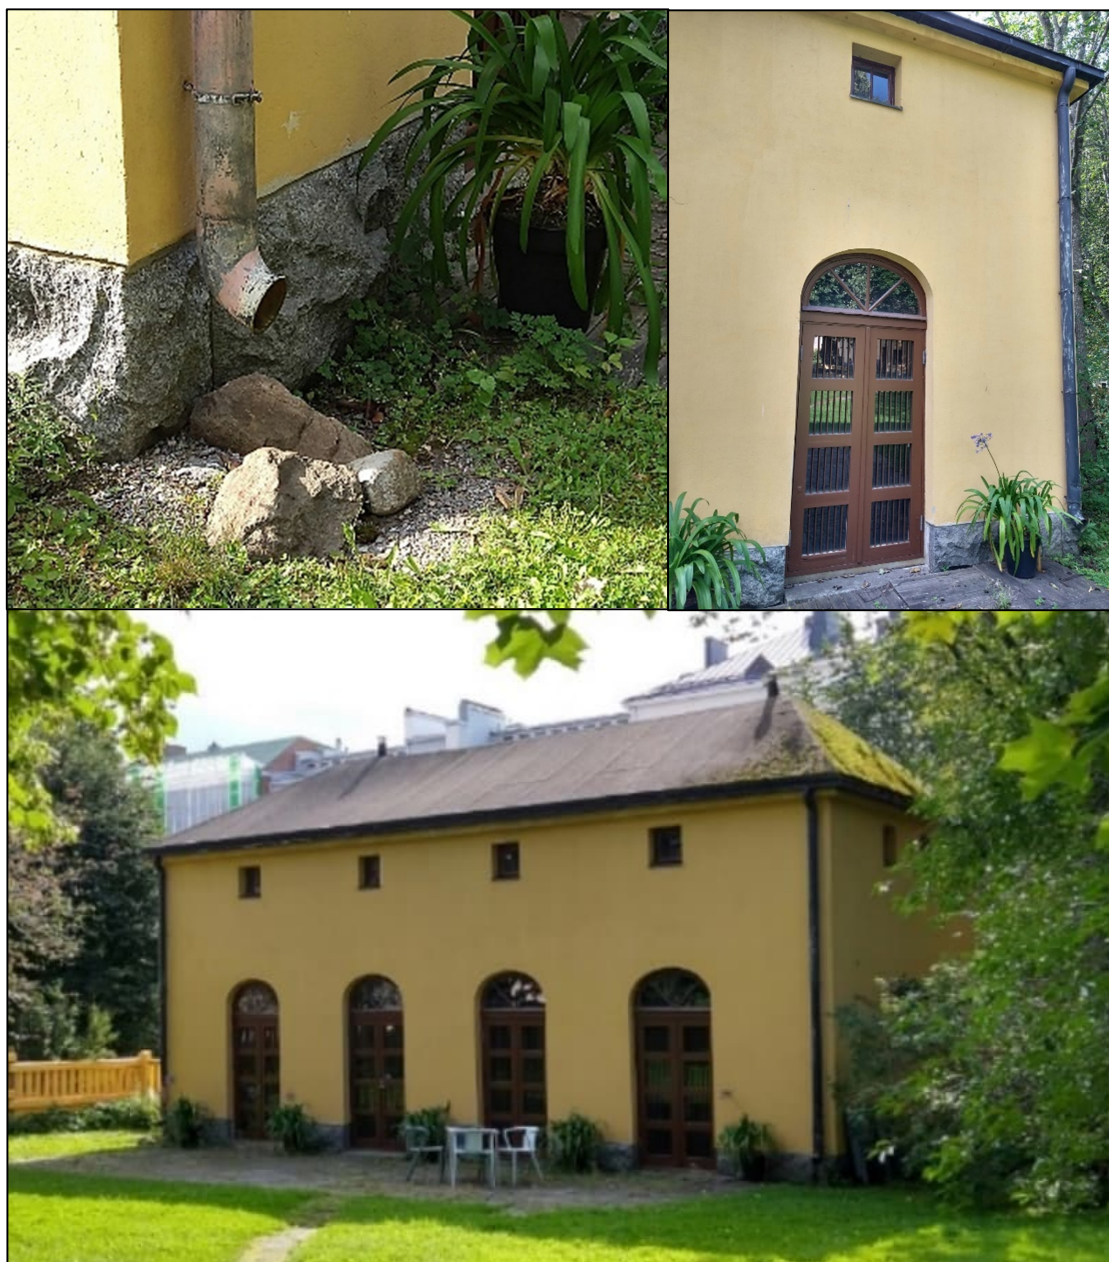
*Kuvat 34–36. Taidekodin ulkorakennus, mikä toimii pääosin varastona sekä kesäaikaan lisätilana.*

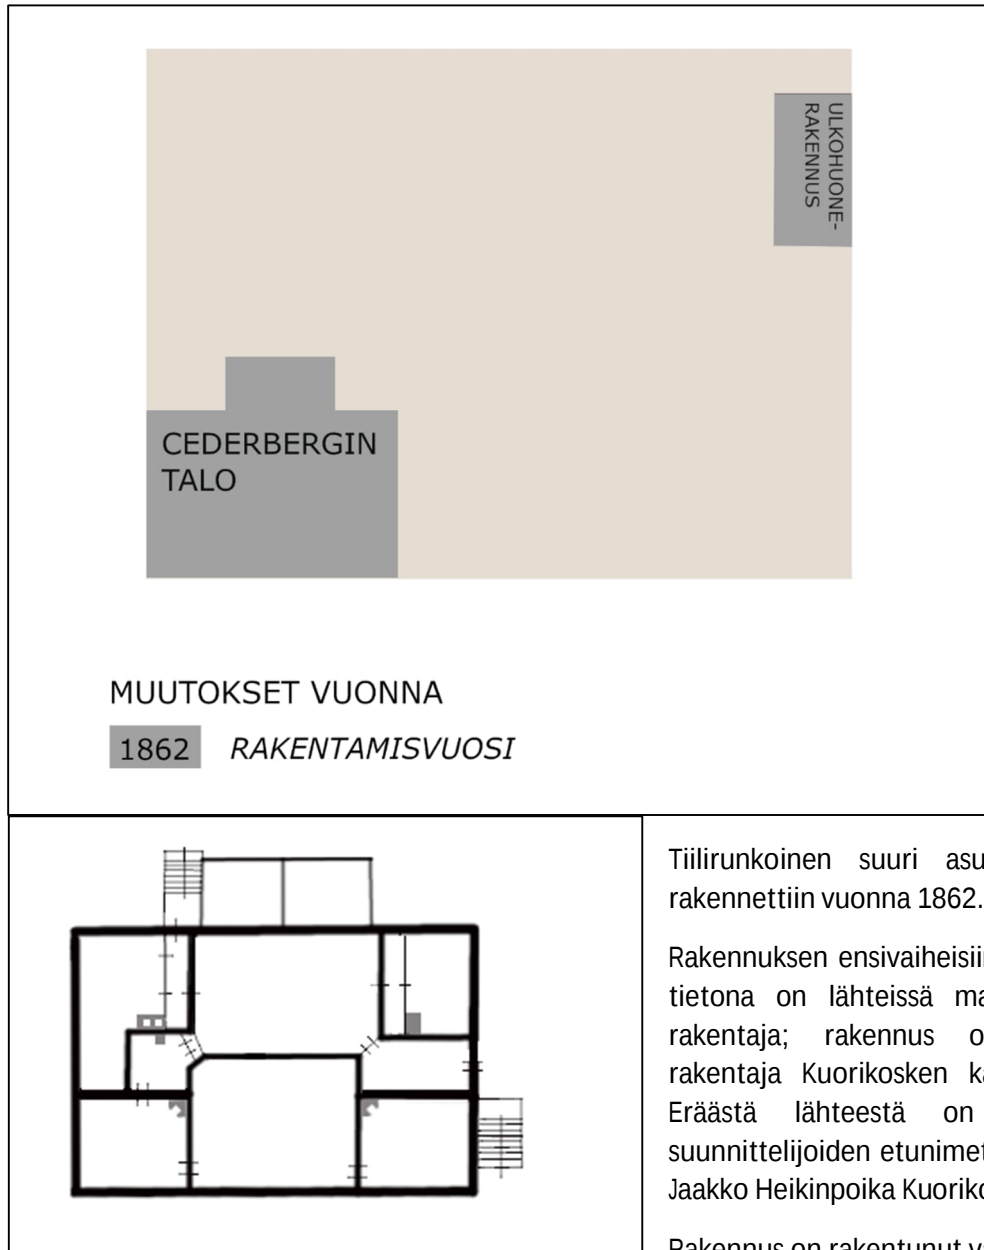
Rakennuksen pääjulkisivuna voidaan pitää sen Hovioikeudenpuistikon puoleista julkisivua. Kyseisessä julkisivussa toistuu ikkunoiden muodostama sama rytmi seitsemän kertaa.

Vuonna 1862 rakennus käsitti noin 19 metriä leveän sekä noin 13 metriä syvän suorakulman muotoisen kokonaisuuden, sekä kaksikerroksisen, sisäpihalle suuntautuvan, noin 8 metriä leveän ja noin 3,5 metriä syvän verannan.

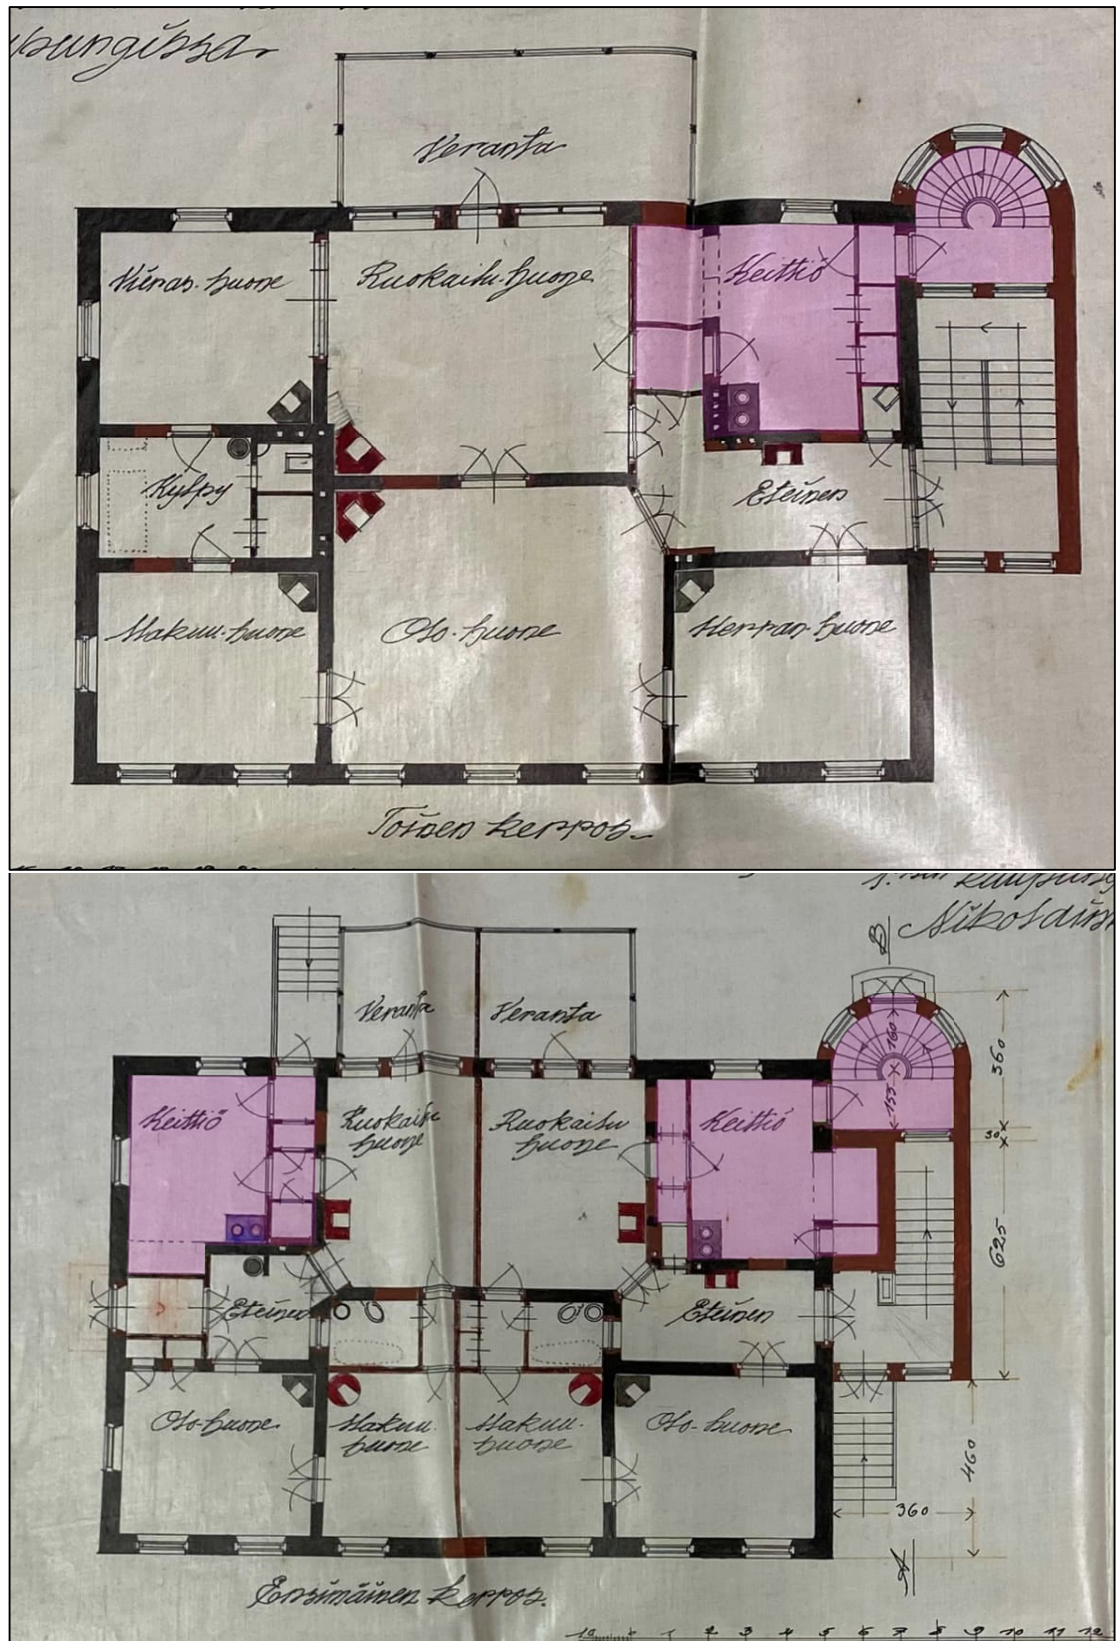
**Kuvat 39–40.** Toisen ja ensimmäisen kerroksen pohjapiirrokset rakennuslupakuvista v. 1917. Muutokset on osoitettu kuviin punaisella. Palvelusväen käyttämä puoli on osoitettu värityksellä.

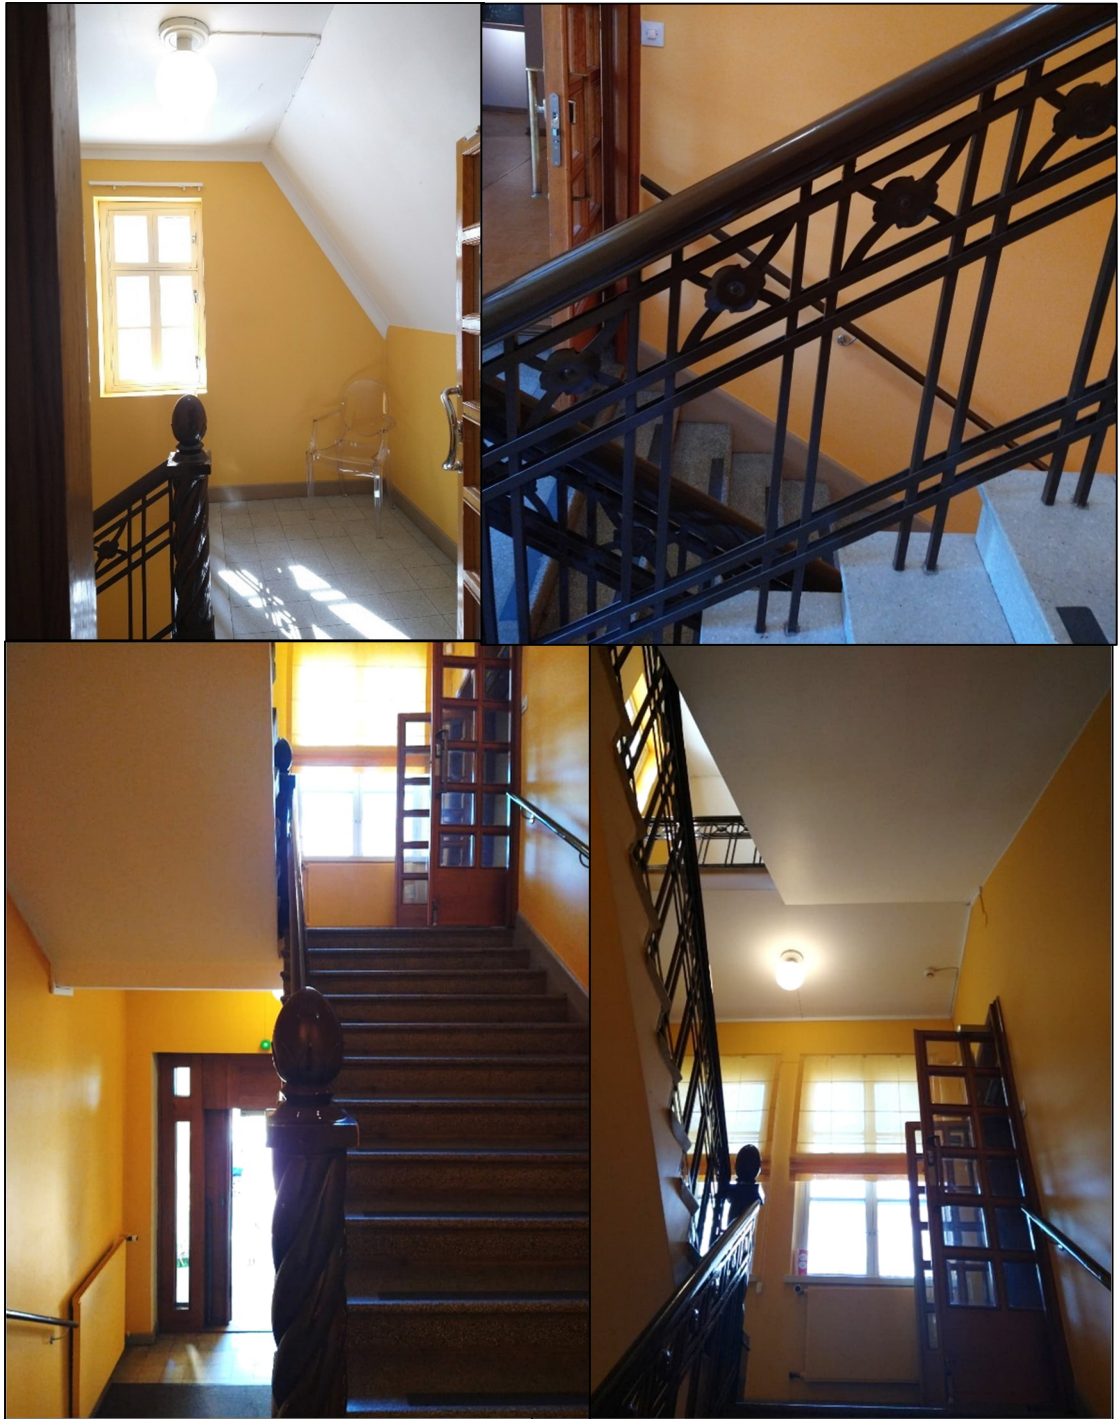
*Kuvat 45–48. Pääportaikkoa, ns. herrasväen portaikko, asuntojen puolella, Hovioikeudenpuistikolle suuntautuvan pääsisäänkäynnin (alinna vasemmalla) yhteydessä.*

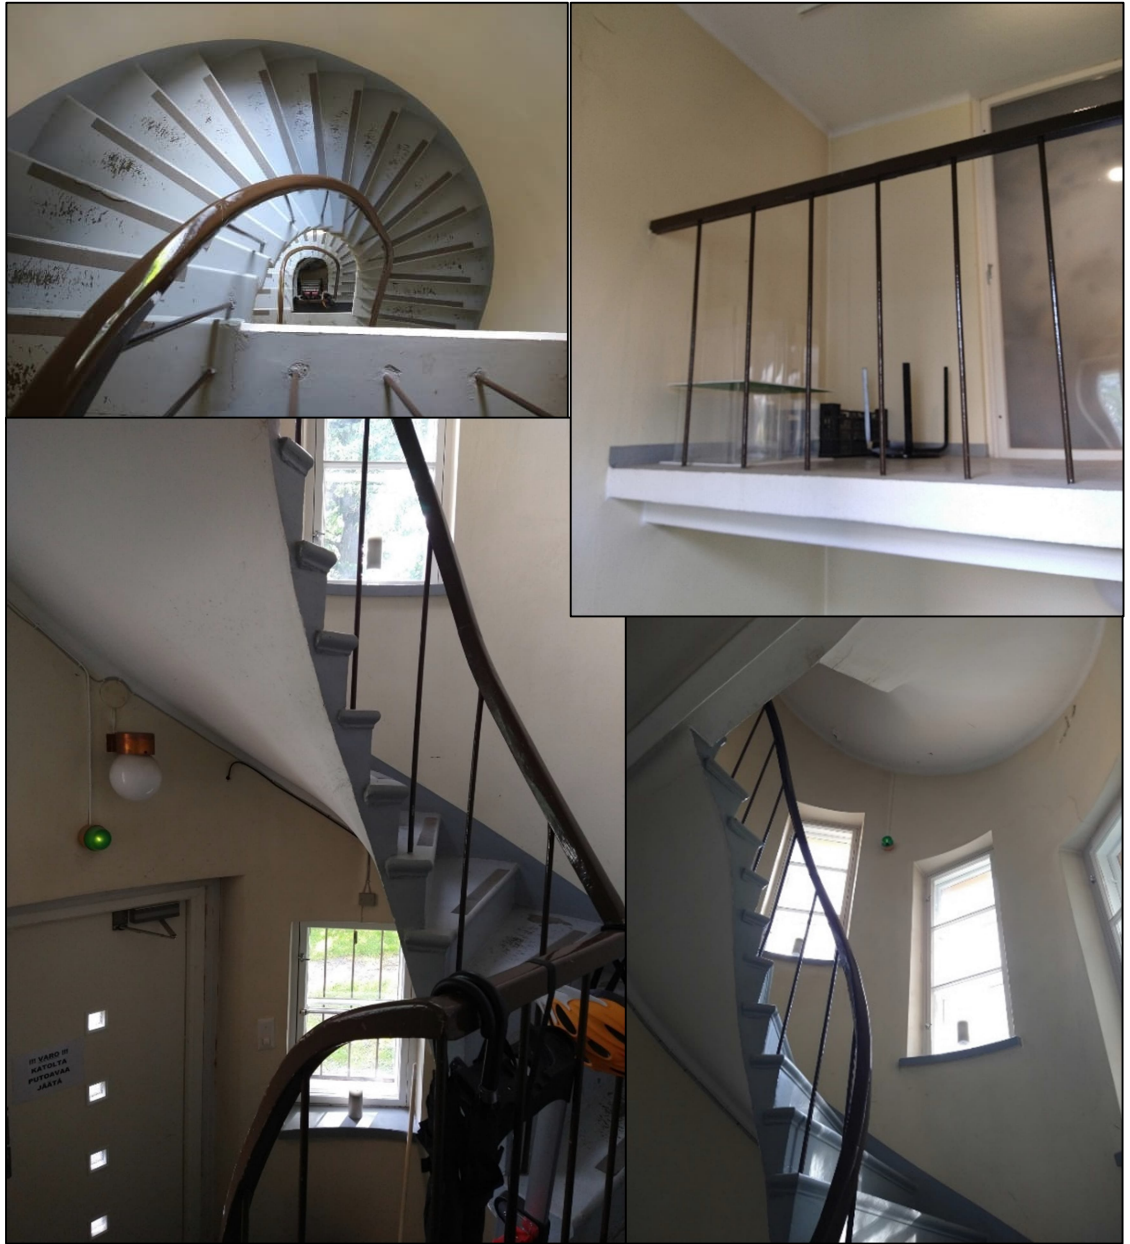
Palvelusväen portaikon, mikä on tyyliltään yksinkertaisen pelkistetty, sekä huomattavasti koristeellisemman herrasväenportaikon välillä ei sijaitse kulkuyhteyttä. Korjausrakentamisen aikakautena ylemmän luokan parissa yhä koettiin, että herrasväen on jopa suotavaa kulkea korostetusti erillään palvelusväen kanssa. Palvelijoiden toivottiin toimivan taustalla ja kulkevan

*Kuvat 49–52. Palvelusväen portaikko vuodelta 1917 rakennuksen lounaisosassa.*

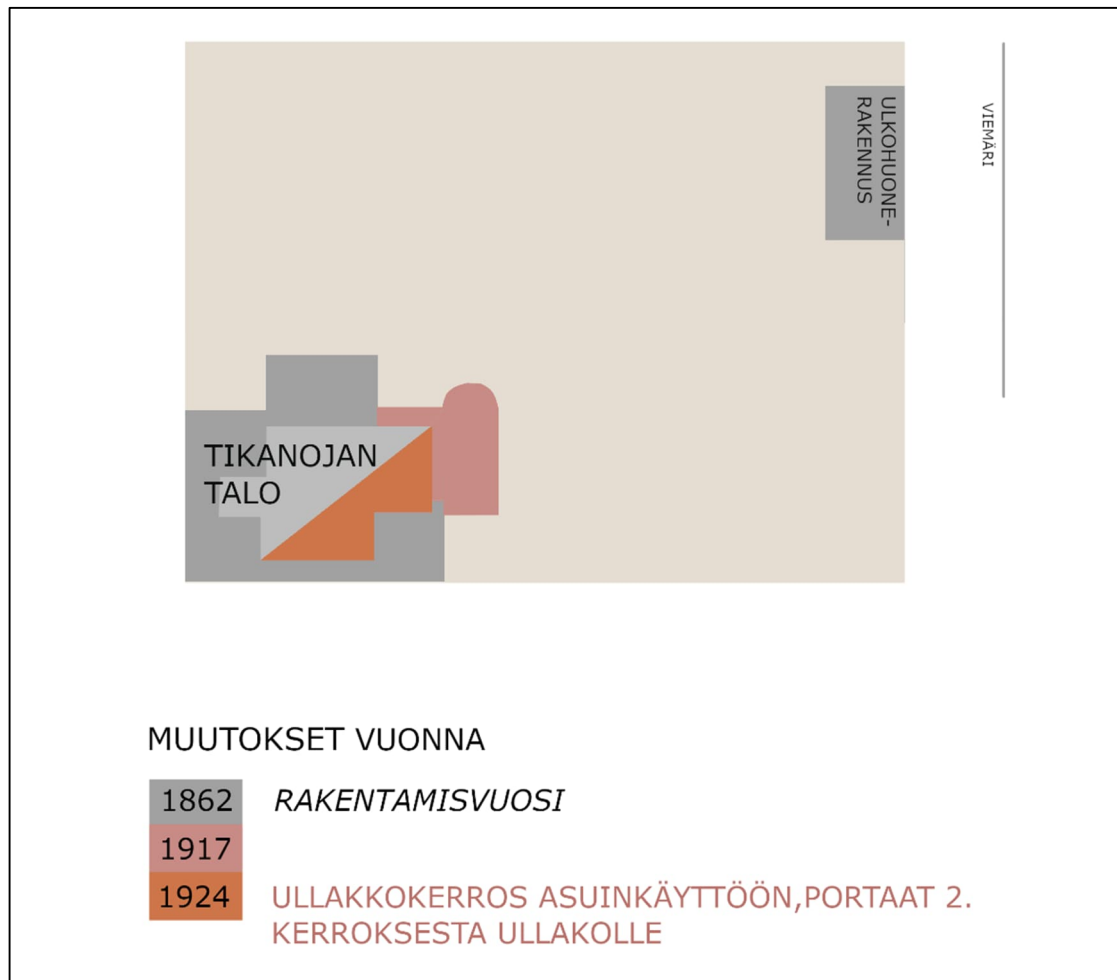
Vuonna 1924 Tikanojan taidekotiin haettiin rakennuslupaa piirrosten mukaan ullakkokerroksen ottamiselle asuinkäyttöön. Rakennuslupakuviin on osoitettu uudet sisäportaat toisesta kerroksesta ullakolle. Niitä lukuun ottamatta toinen kerros säilyi entisenlaisena. Ensimmäiseen kerrokseen ei koskettu lainkaan, vaan se säilytettiin sellaisenaan.

Toisen kerroksen asunto sai vuoden 1924 ullakolle toteutetusta laajennuksesta reilusti lisätilaa; lasten huoneen, makuuhuoneen, kaksi pientä palvelijoiden huonetta sekä pesu- ja säiliöhuoneen. Ullakkokerroksen rakentaminen näkyi ulospäin; kattoalue laajeni, kun huonekorkeutta jatkettiin rakennusten pitkien sivujen suuntaisesti lähes toisen kerroksen kattolinjan reunaan saakka.

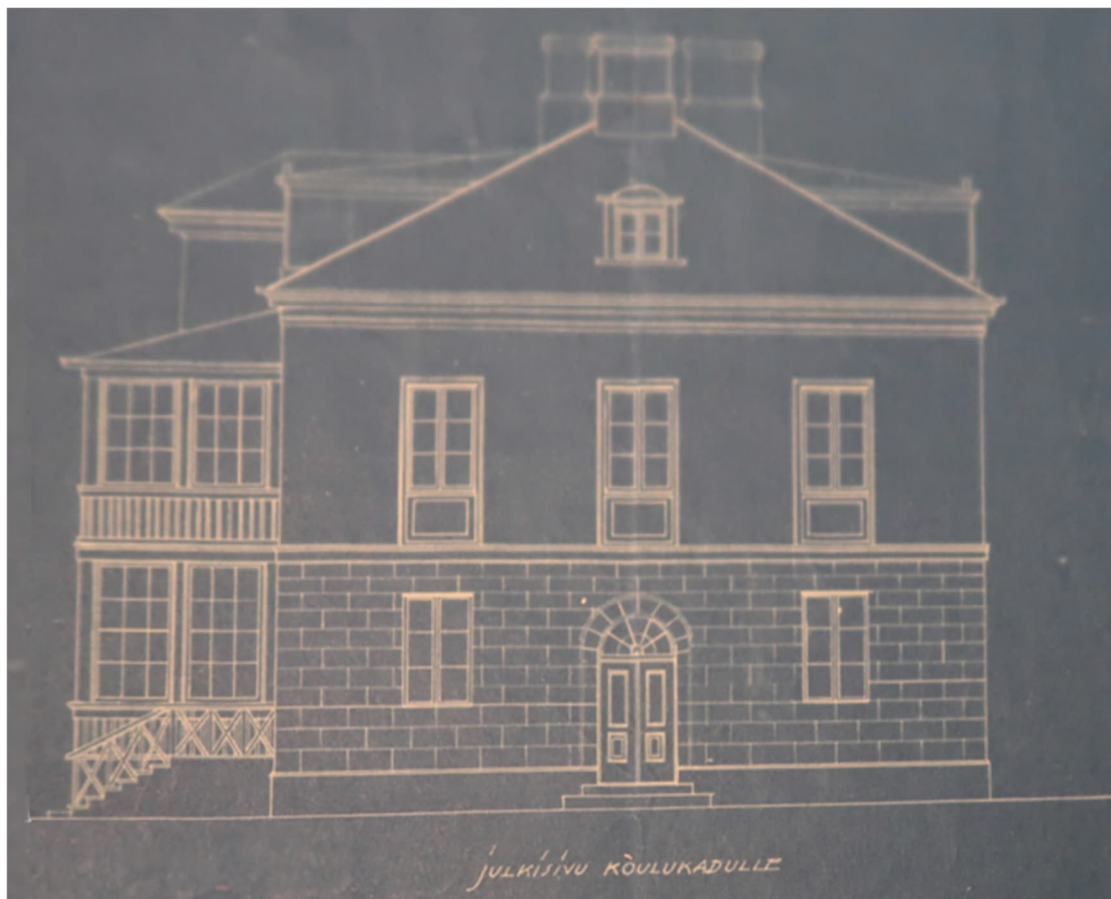
**Kuva 57.** Julkisivupiirros Koulukadulle vuodelta 1924 (toisessa rakennuslupavaiheessa). Piirroksessa näkyy myöhemmin poistettu lasiveranta sekä sisäänkäynti Koulukadulle. Piirroksessa on allekirjoituksena "Björklund & Myntti" (vinosti otetun valokuvan perspektiivi on suoristettu vastaamaan todellista asiakirjaa).

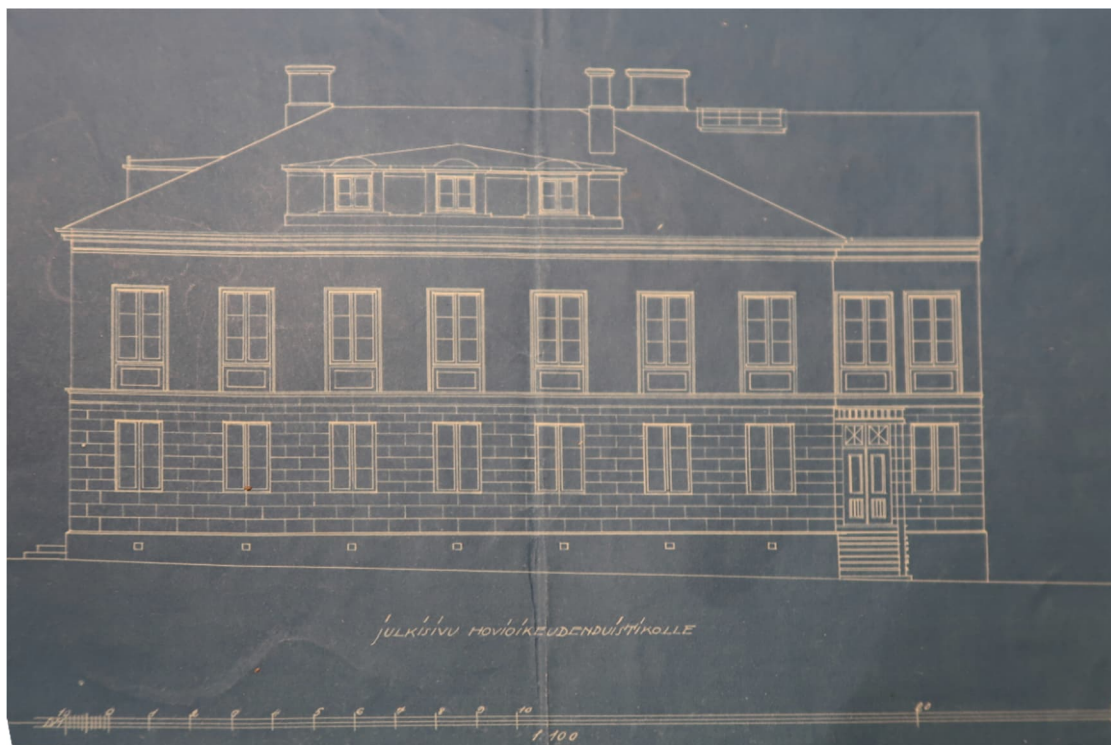
**Kuva 58.** Julkisivupiirros Hovioikeudenpuistikolle vuodelta 1924, allekirjoitus "Björklund & Myntti".

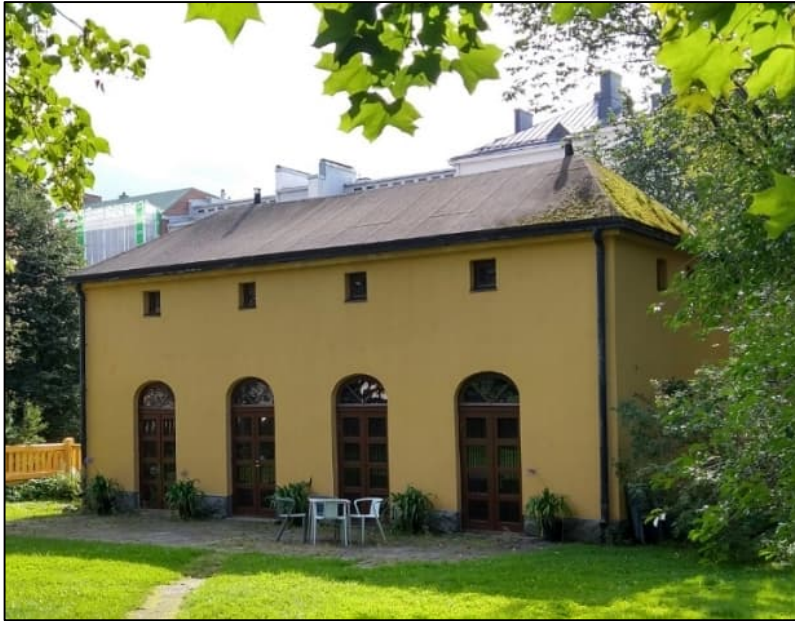
Kuva 61.

Rakennus vuonna 2024. Ovimalleja, pituuden jatkamista sekä savupiippuja lukuun ottamatta rakennus on piirustusten mukainen.

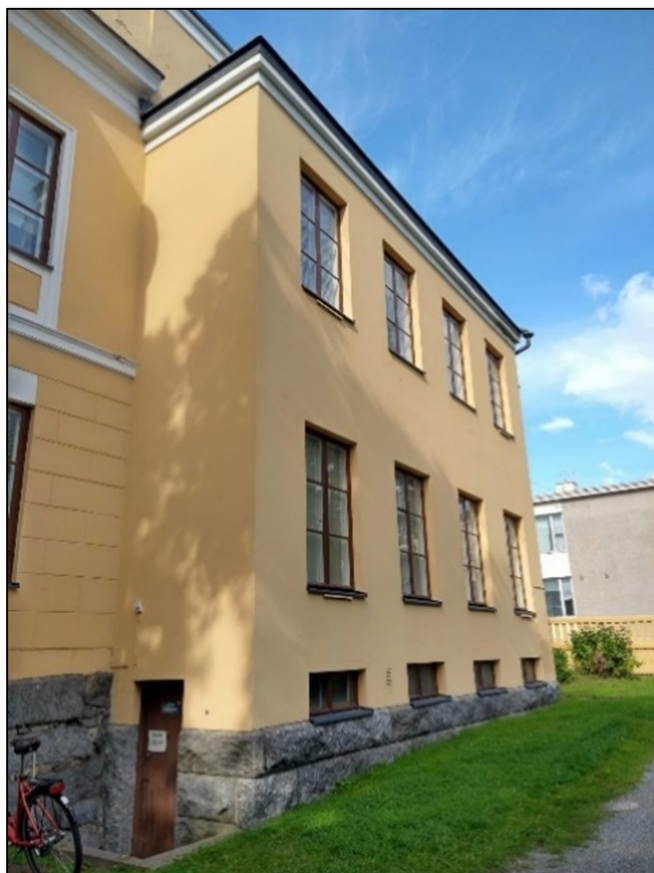
**Kuva 71–72.** Sisäpihalle avautunut lasiveranta purettiin ja rakennusta laajennettiin sisäpihan suuntaan. Rakennus on tältä osin nykypäivän asussaan.

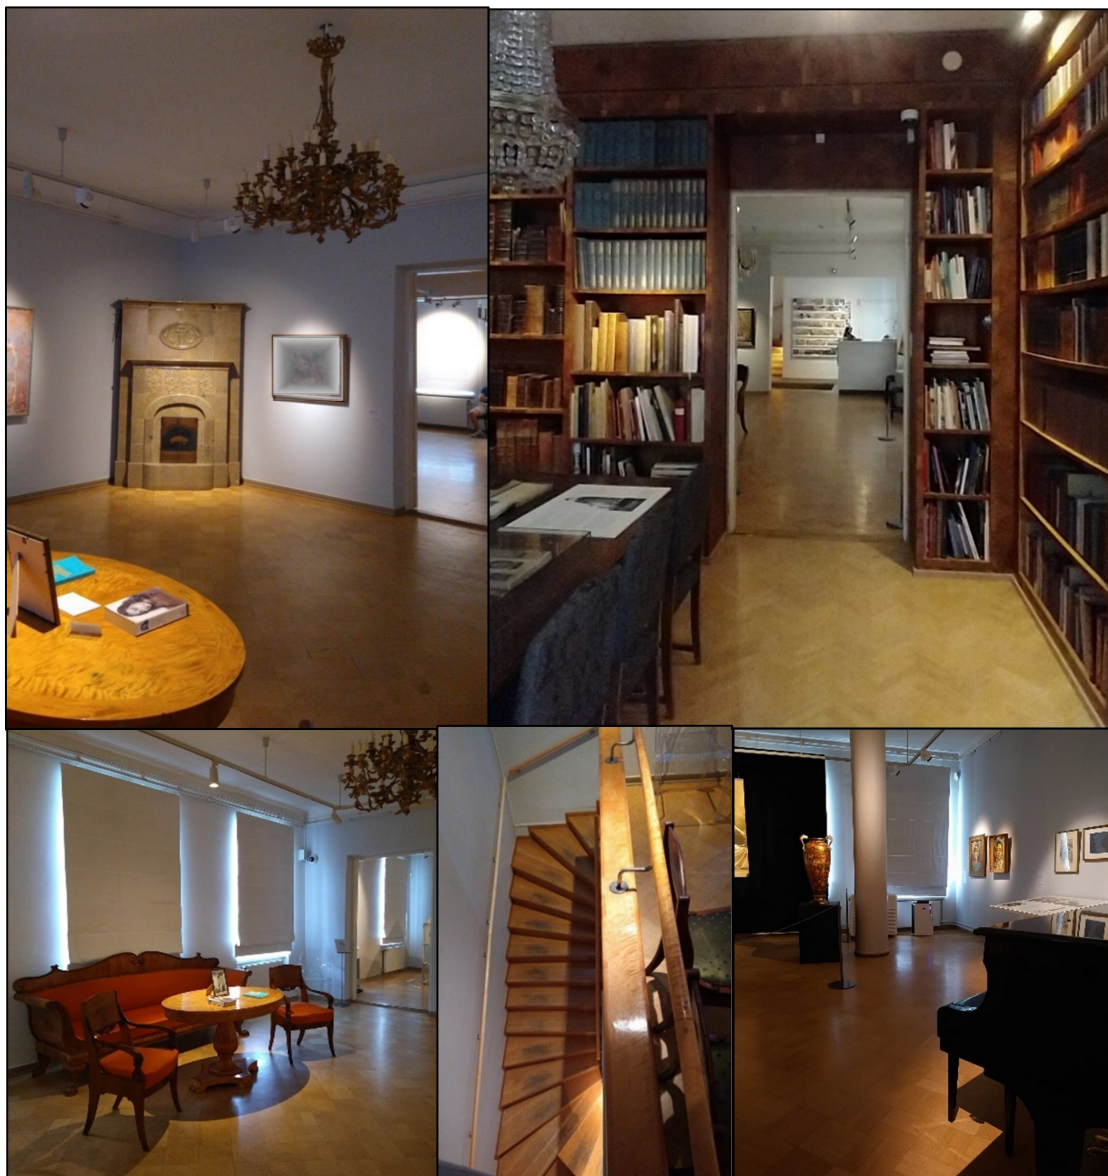
Rakennuksen julkiset sisätilat ovat asianmukaisessa kunnossa, sillä rakennusta on huollettu säännöllisesti ja tarkoituksenmukaisin tavoin. Julkisen puolen huoneissa on säilytetty rakennuksen alkuperäistä luonnetta etenkin listoituksissa, tulisijoissa, sekä säilyttämällä ajanmukaista kalustusta huoneissa. Tikanojan kirjastohuoneessa on rakennuksen alkuperäinen ilme säilynyt parhaiten.

**Kuvat 78–82.** Tikanojan taidekodin julkisempaa, yleisölle avointa puolta.

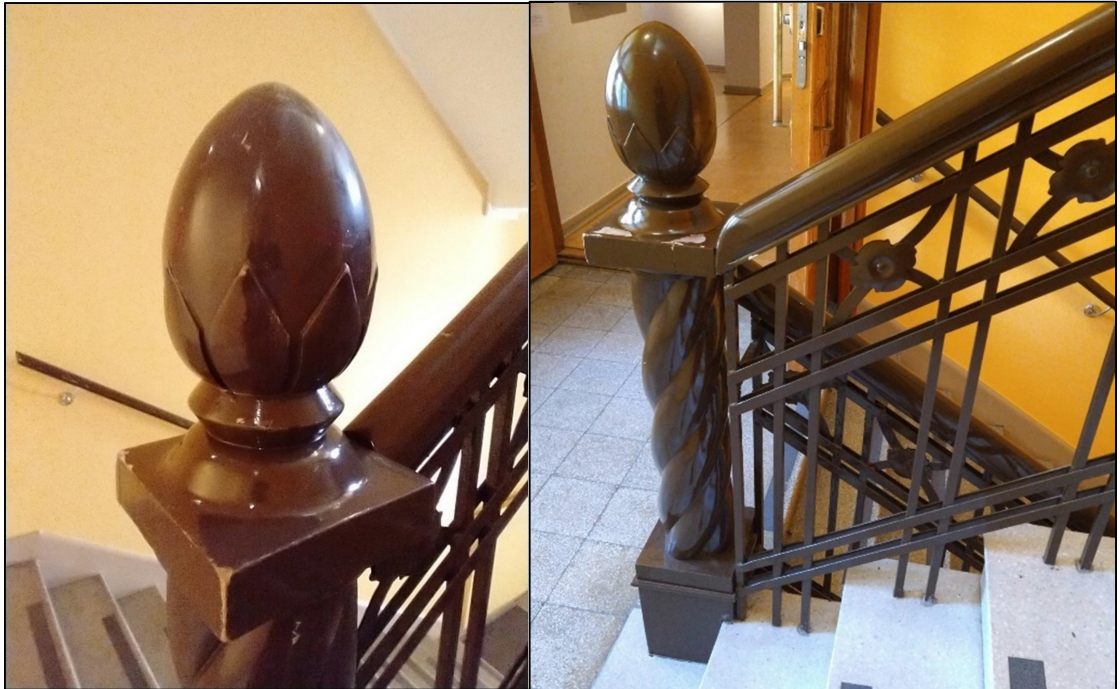
Julkinen porrashuone on silmämääräisesti katsottuna siistissä kunnossa. Porrashuoneen hillityn koristeelliset tummanruskeat metallikaiteet puisine hieman vaaleamman ruskeine käsijohtimineen sekä kiertokuviollisten päätypylväiden päälle sijoitetut riisutun kävyn malliset koristeet ovat aikakaudelle tyypillisiä (kuvat 85 ja 86). Porrashuone näyttää alkuperäiseltä lukuun ottamatta ulkokierteen puoleiselle seinälle asennettuja käsijohtimia.

Porrashuoneen seinät on maalattu oranssinkeltaiseksi ja lattia on harmaata laattaa. Porraskaiteiden tukiosat ovat metallia ja käsijohteet kiiltäväpintaiseksi käsiteltyä maalattua puuta.

**Kuvat 86–87.** Tikanojan taidekodin julkista, Hovioikeudenpuistikolle avautuvaa pääportaikkoa.

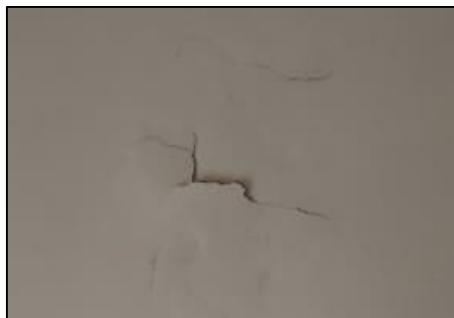
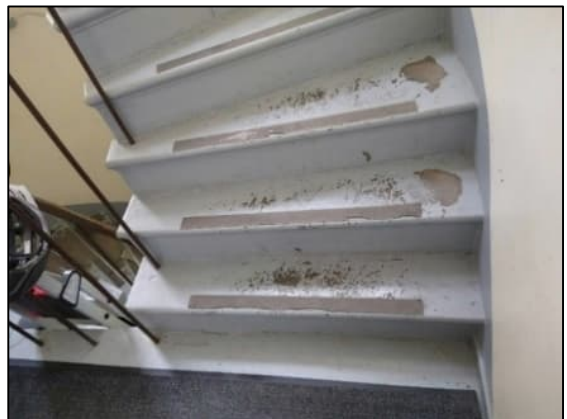
Niin sanottu henkilökunnan sisäänkäynti on sisäpihalla ensimmäisessä kerroksessa pihan tasolla. Porrashuoneet ovat keskenään seinänaapureita, mutta tilojen välillä ei ole käyntiyhteyttä. Yksityinen, henkilökunnan käytössä oleva portaikko on julkista huonommassa kunnossa; seinässä on suuri maalilohkeama, sähköjohdon läpivienti on rapauttanut lattian betonia ylätasanteella ja jätetty silleen ja portaikko on kulunut. Pinnat näyttävät alkuperäisiltä; vain välttämättömät korjaus-/muutostoimenpiteet on tehty.

**Kuvat 88–89.** Taidekodin yksityinen porrashuone, mikä olisi pintaremontin tarpeessa. Yläkerroksen seinän rapautuminen näkyy selvästi.

**Kuvat 90–91.** Pihan puoleisen porrashuoneen ylätasannetta oikealla. Betonilaatta on eniten rapautunut sähköjohdinten läpiviennin kohdalta. Alla sisäpihalle avautuva portaikko. Tilan kaikki lattia-laatat sekä porraskaatat ovat kunnostamista vailla.

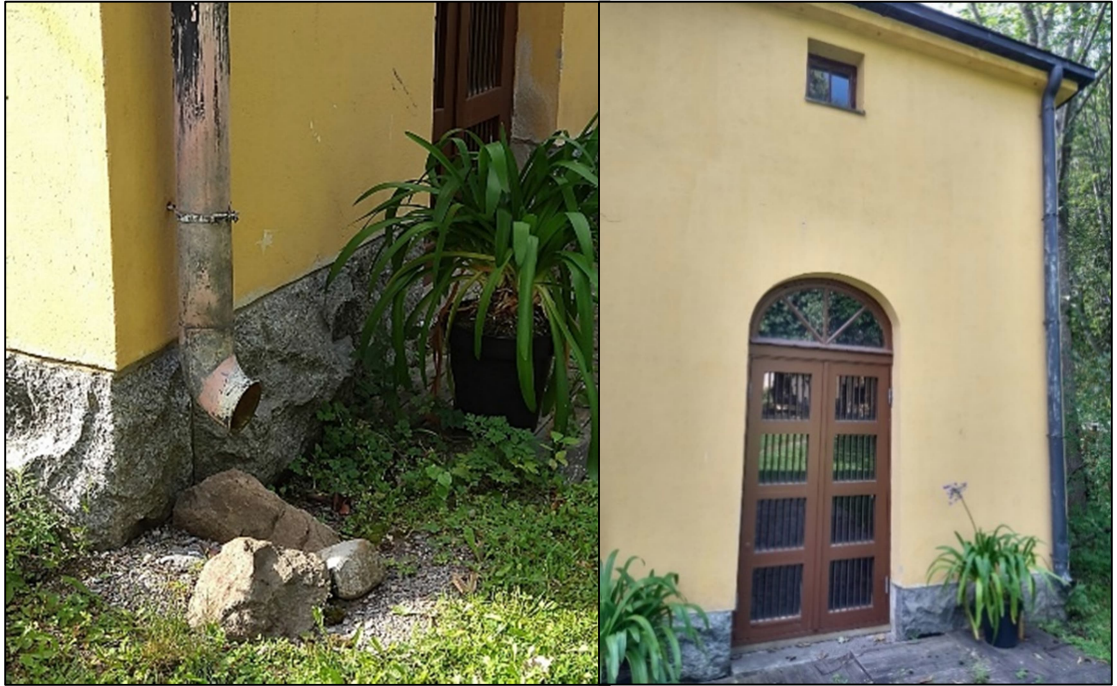
**Kuvat 95–96.** Tikanojan taidekodin ulkorakennus, mikä on säilynyt ulkoa vuoden 1927 vanhan osan muodossa.

Ulkorakennuksen nykytilasta on nähtävissä kiinteistön rakennuslupakuviin verrattuna, että rakennusta on aikojen kuluessa korotettu ja ulko-ovien malli on muutettu. Ulkorakennuksen ulkonäkö sekä sen maapinta-ala ovat säilyneet muutosehdotuksista huolimatta samankaltaisina sen alkuvaiheista nykypäiviin asti. Nykyisin ulkorakennuksen sisätilasta on purettu väliseinät ja -katto; (*lähes*) kaikki on yhtenäistä sisätilaa.

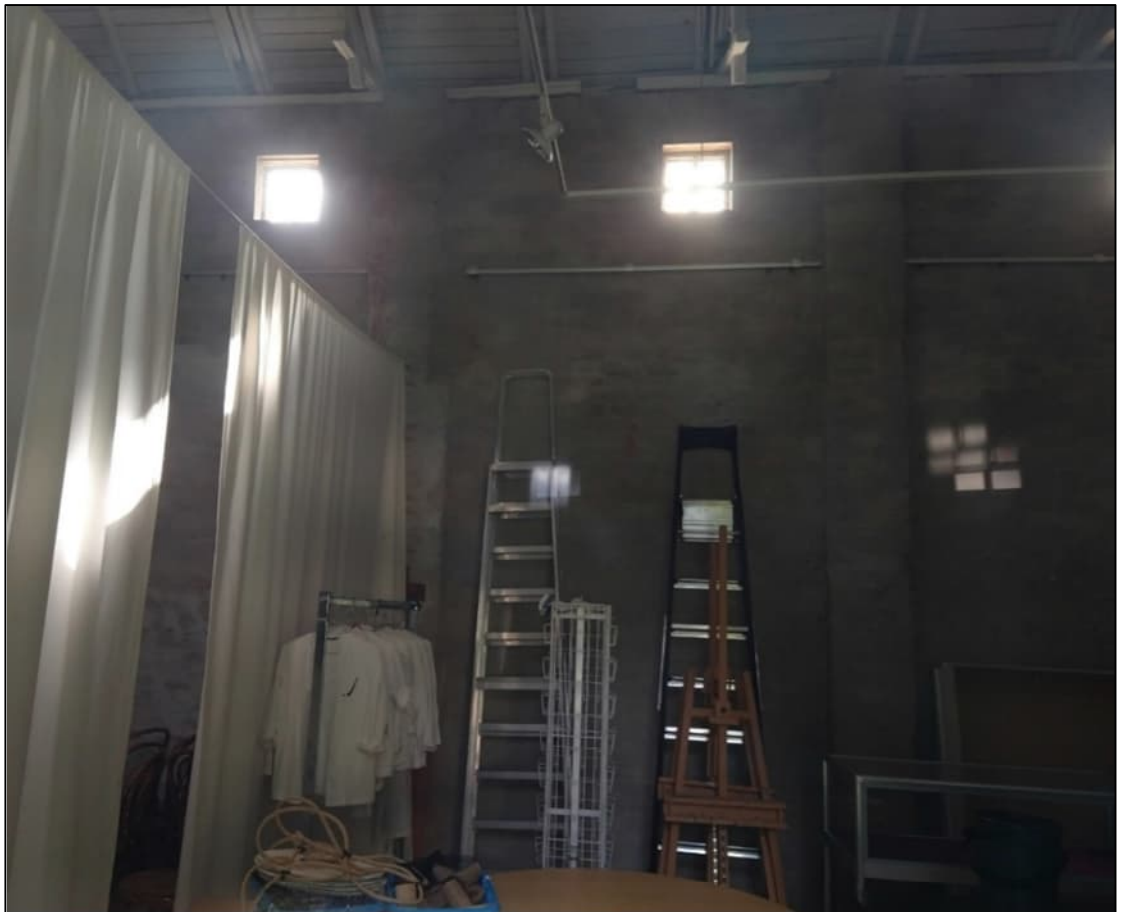
**Kuva 98.** Rakennuksen katonrajaikkunat, sekä lasiovet kahdeksine ruutuineen ja puoliympyräikkunoineen päästävät päivänvalon rakennukseen ja luovat etenkin tilan yläosaan mielenkiintoisia muotoja varjoineen ja valokohtineen.
