# Vaasapuistikko 3 A

## Kulttuurihistoriallinen selvitys

korj.4.6.2025

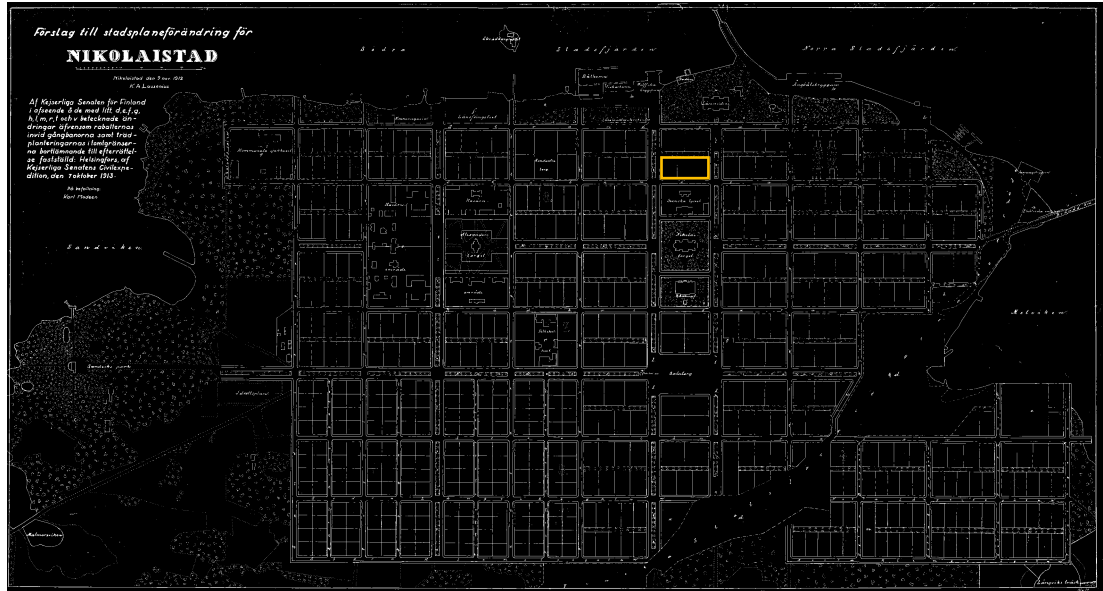
Kuva 2: 1913 laaditussa keskustan ruutukaavaa esittävässä aavakartassa näkyy Koulukadun varrella kolme symmetrisen kokoista tonttia. Näistä alkuperäisen kokoisena on jäljellä vain Tikanojan taidekodin kiinteistö, osoitteessa Hovioikeudenpuistikko 4. Kaavakartalle on keltaisella viivalla rajattu palokadun, Koulukadun, Hovioikeudenpuistikon ja Vaasanpuistikon väliin jäävä alue. Vaasanpuistikko 3 A sijaitsee Vaasanpuistikon ja palokadun kulmauksessa. Vaasan kaupungin kaavoituksen arkistot.

K. A. Lasseniuksen asemakaava vuodelta 1913 toteuttaa Carl Axel Setterbergin laatimaa säännöllistä ruutukaavaa. Keskustan ruutukaavaa halkoo viisi puistikkoa, joiden varteen on sijoitettu kaupungin keskeiset rakennukset. Tässä selvityksessä kohteena oleva Vaasanpuistikko 3 A, jää puistikoista kahden, Vaasanpuistikon ja Hovioikeudenpuistikon väliin. Puistikoiden lisäksi kaavakartalla näkyy Setterbergin ruutukaavalle tunnusomainen piirre, kaikkia kortteleita halkovat palokadut, joiden alkuperäinen tarkoitus oli estää tulipalojen laaja leviäminen.

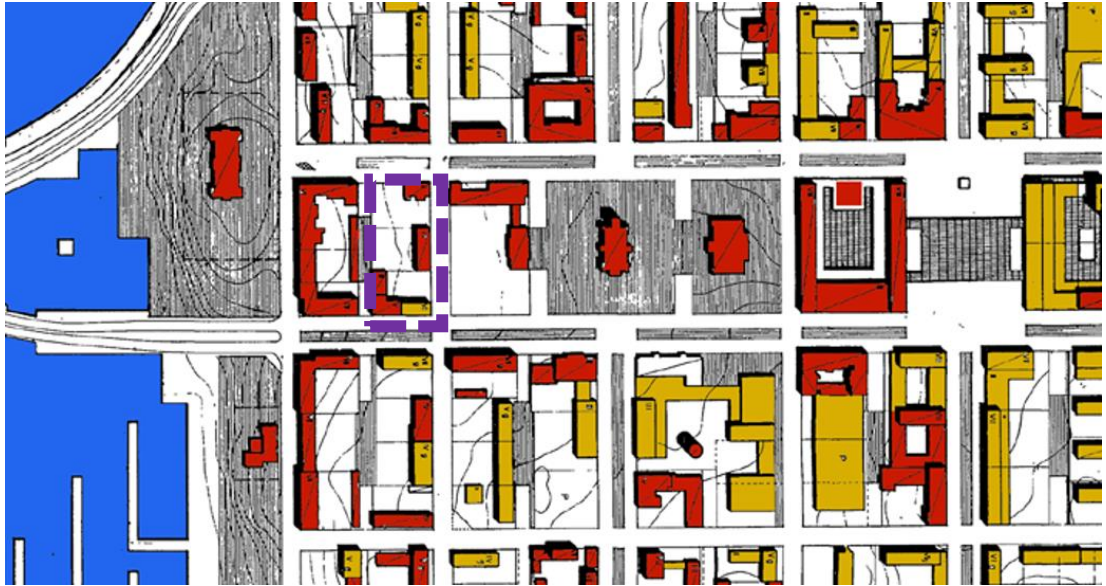
Kuva 8: Kråkströmin asemakaavan havainnekuva vuodelta 1968. Keltaisella on merkitty tavoiteltu uudisrakentaminen ja punaisella olemassa olevat rakennukset. Kuvaan on rajattu violetilla katkoviivalla palokadun, Koulukadun, Hovioikeudenpuistikon ja Vaasanpuistikon väliin jäävä alue. Vaasanpuistikko 3 A on alakulmassa L-muotoinen punainen rakennus. Vaasan kaupungin kaavoituksen arkistot.

Kråkström laati keskustasta myös havainnollistavan ilmakuvaan. Kaavakartasta poiketen havainnekuvaan Vaasanpuistikko 3 A tontilla on säilytetty L-muotoinen rakennus kokonaisuudessaan. Myös Vaasanpuistikon ja Koulukadun kulmauksessa on ristiriitaisuuksia, kaavakartalla esitetty istutusalue on esitetty havainnekuvaan korttelin ainoana uudisrakennuksena.

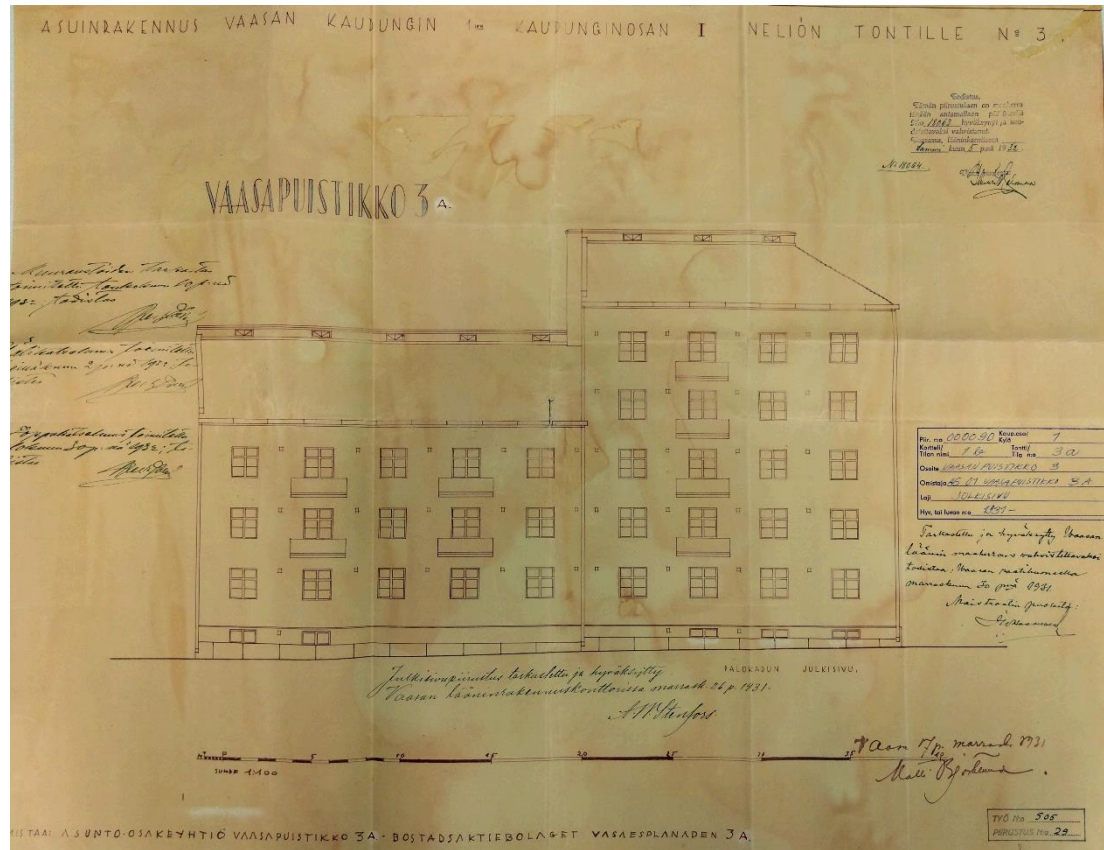
Kuva 22: Valokuva vuonna 1931 laaditusta leikkauspiirustuksesta. Vaasan kaupungin rakennusvalvonta.

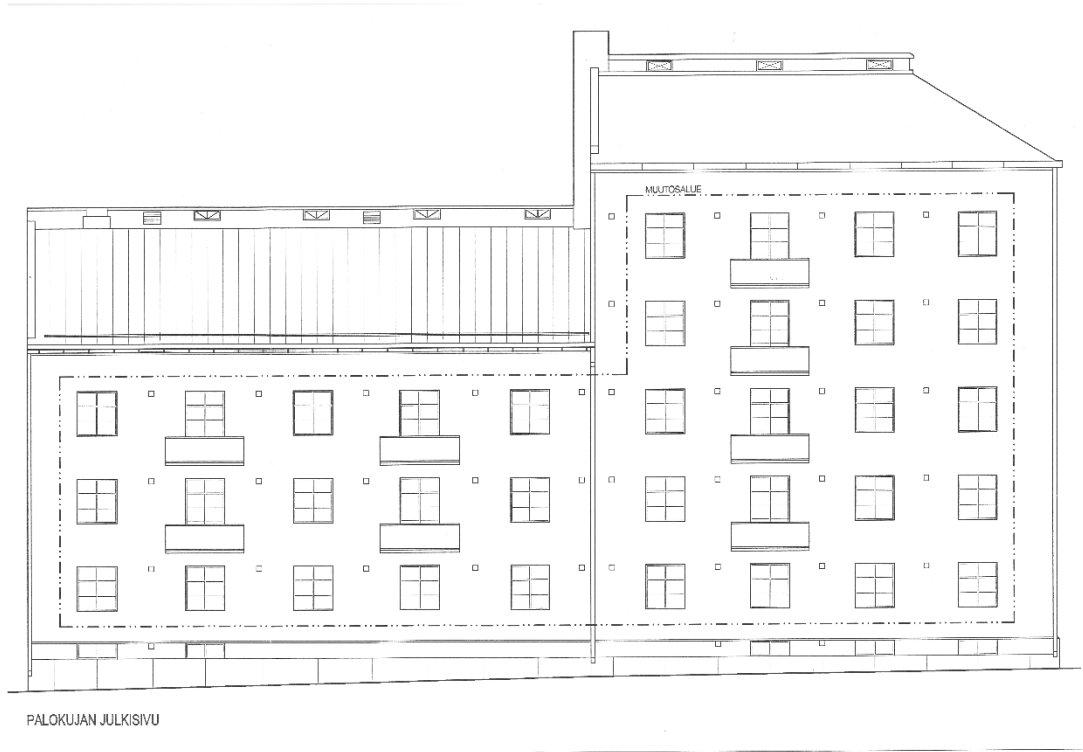
*Kuva 31: Valokuva rakennuslupahakemuksen liitteestä vuodelta 2008. Vaasan kaupungin rakennusvalvonta.*

Vuosina 2008–2009 on toteutettu Vaasanpuistikon ja Taiteilijankujan puoleisten parvekeovien ja ikkunoiden kunnostus ja värimuutos. Värinä Tikkurilan vanhanajan värisävyllä 337X.

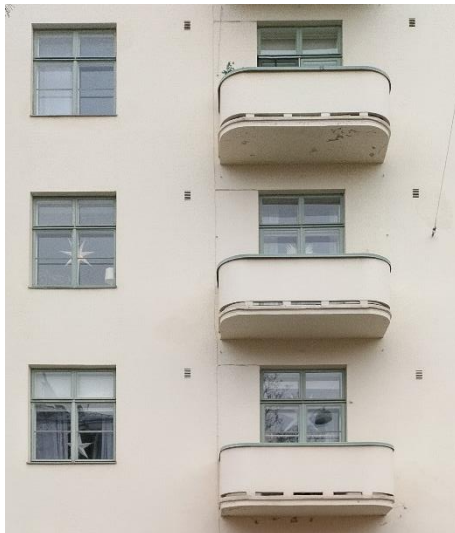
*Kuva 32: Valokuva kunnostetuista ikkunoista ja parvekeovista. Kuvassa näkyy toteutunut vihertävä värisävy kuvattuna marraskuussa 2022.*

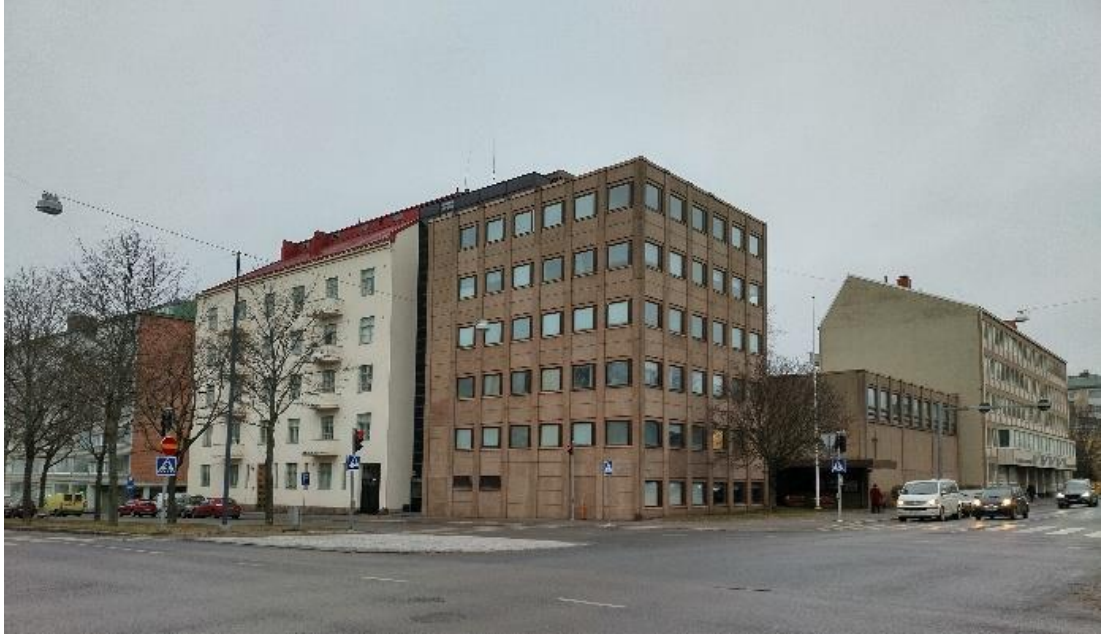
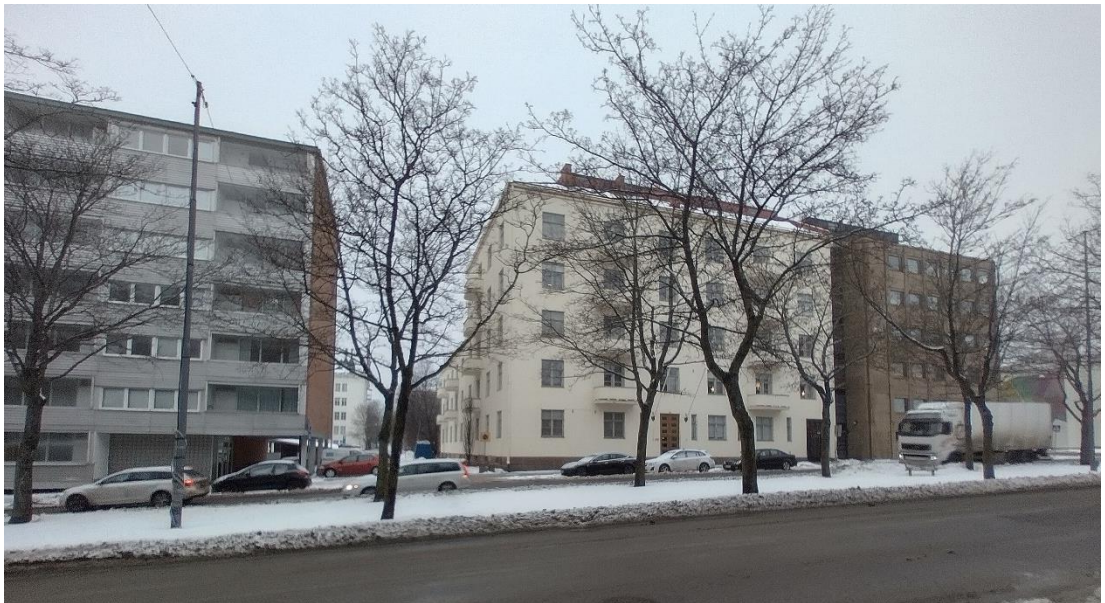
*Kuvat 38 ja 39: Vaasapuistikko 3 A kuvattuna marraskuussa 2022 Vaasanpuistikolta. Ylemmässä kuvassa etualalla näkyy Koulukadun ja Vaasanpuistikon risteys sekä Seurakuntakeskus. Vaasapuistikko 3 A on vaalea viisikerroksinen talo kuvan vasemmassa laidassa. Alempi kuva on otettu Taiteilijankujan ja Vaasanpuistikon risteyksestä ja asuinkerrostalo Vaasapuistikko 3 A on kuvan etualalla.*

Rakennuksen pääjulkisivuna voidaan pitää sen Vaasanpuistikon puoleista julkisivua. Julkisivussa toistuu porttikongin/sisäänkäynnin, ikkunoiden ja parvekkeiden muodostama sama rytmi kaksi kertaa. Katutason rytmiikka on erilainen kuin ylempien kerrosten, ensimmäisessä kerroksessa ei ole parvekkeita, mutta Vaasanpuistikon puoleisen julkisivun katutasossa leveiden ruutuikkunoiden välissä vuorottelevat kapeat pystysuuntaiset ikkunat.

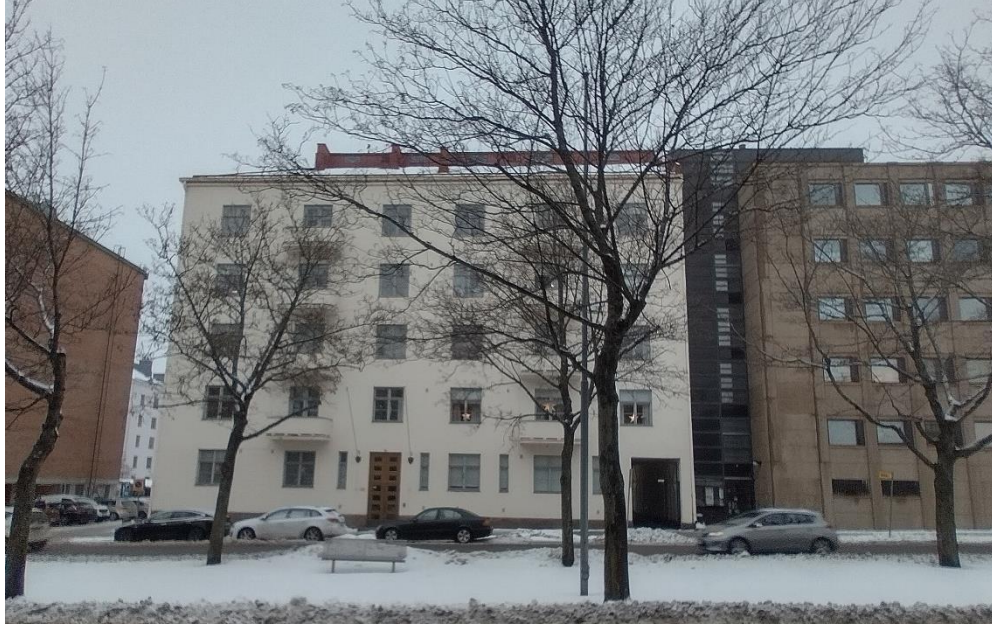
*Kuva 40: Vaasanpuistikon puoleinen julkisivu kuvattuna marraskuussa 2022. Seurakuntakeskus on rakennettu kiinni Vaasapuistikko 3 A asuinkerrostaloon.*

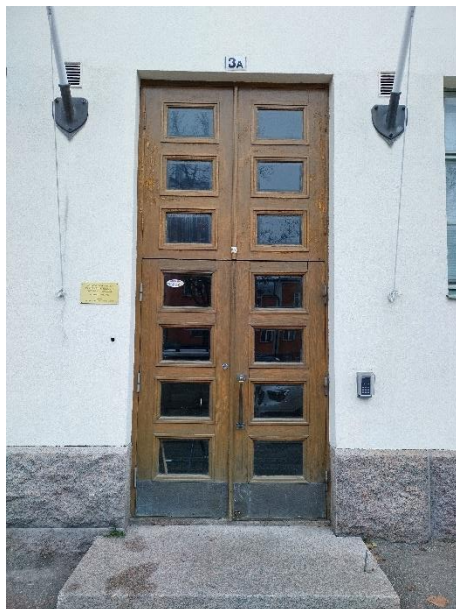
*Kuva 41: a-rapun sisäänkäynti kuvattuna marraskuussa 2022.*

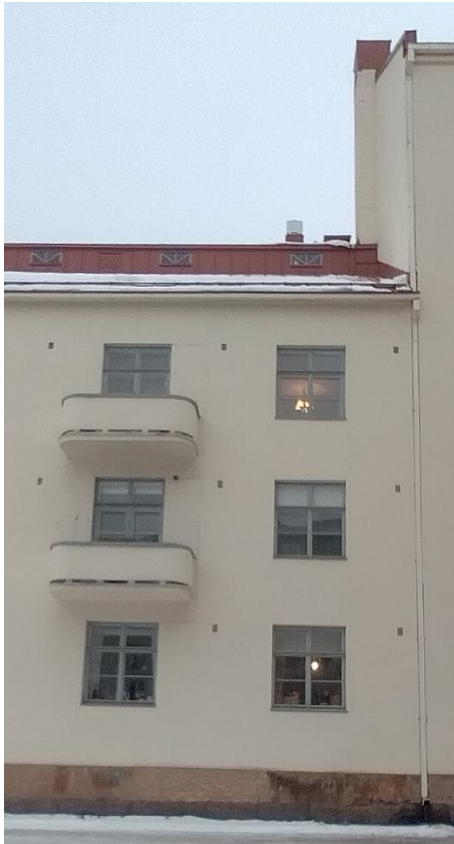
Kadunpuoleiset parvekkeet on pinnoitettu julkisivun kanssa yhtenäisellä tavalla. Parvekkeet ovat kulmistaan pyöristetyt.

*Kuva 43: Parvekkeet sulautuvat rapattuun julkisivuun pyöristettyjen kulmiensa ansiosta. Kuva otettu Taiteilijankujalta joulukuussa 2022.*

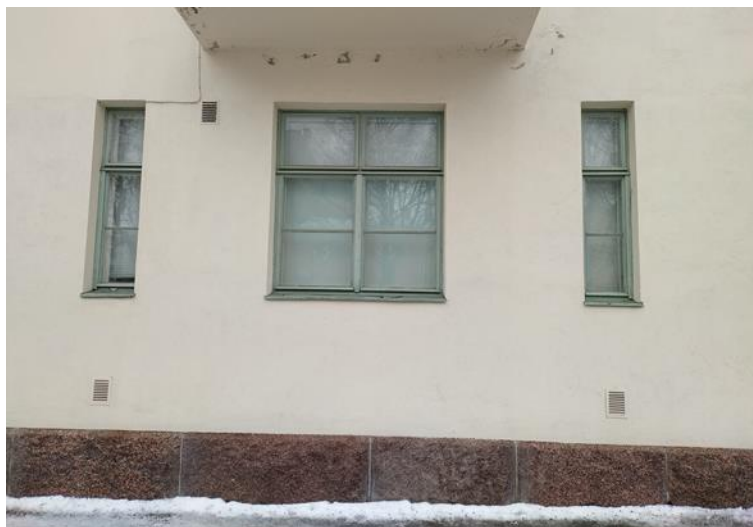
Vaasapuistikko 3 A huoneistojen ikkunat ovat keskenään samankaltaisia kuusiruutuisia ikkunoita. Kadunpuoleisen julkisivun ikkunat ovat leveämpiä kuin sisäpihanpuoleiset ikkunat. Poikkeuksen tekevät Vaasanpuistikon puoleisessa julkisivussa ensimmäisen kerroksen ruutuikkunoiden kanssa vuorottelevat kapeat ikkunat.

*Kuva 44: Vaasanpuistikonpuolella 6-ruutuiset ikkunat vuorottelevat kapeiden ikkunoiden kanssa. Kuva otettu joulukuussa 2022.*

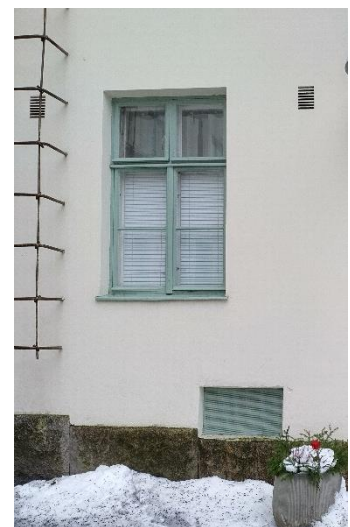
*Kuva 45: Sisäpihanpuoleinen 6-ruutuinen kapealinjaisempi ikkuna*

Sisäpihan puolella rakennuksen säännölliselle julkisivulle antaa ilmettä porraskäytävien ikkunarivistöt. Pieniruutuisista ikkunoista muodostuu näyttävä oven yläreunasta räystäälle asti ulottuva pilariaihe. Pääportaikon ikkunarivi on ikään kuin tiililadottu ja b- ja c- portaiden ikkunarivillä on koostettu vaatimattomammista ruutuikkunaelementeistä. Sisäpihan puoleisissa parvekkeissa on metalliset pinnakaiteet. Huoneistojen Metallinen elementti ovat myös paloportaat.

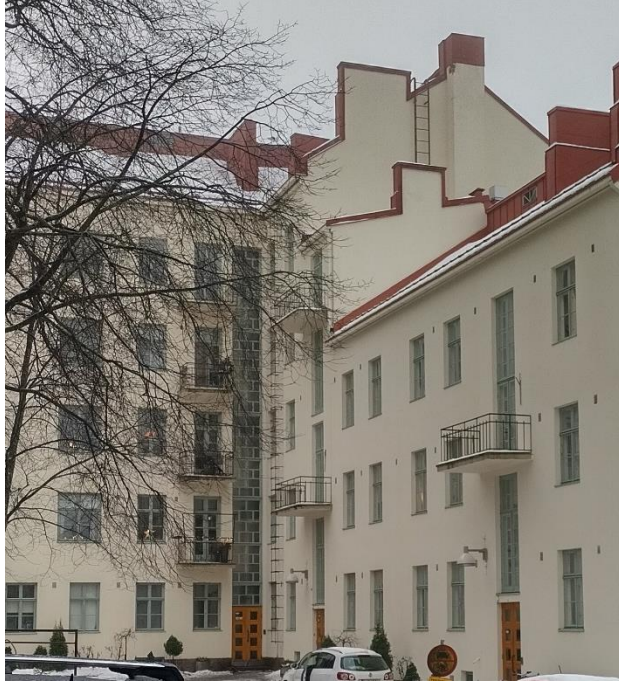
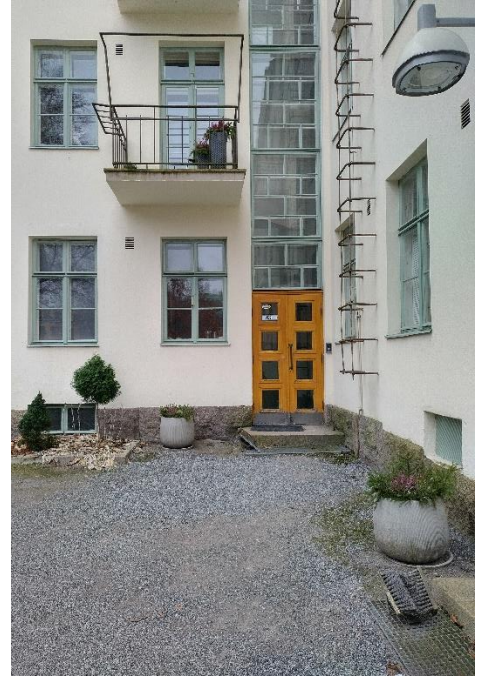
Kuvat 46 ja 47: a-portaan ikkunarivillä sisäpihan puolella, kuvattuna marras- ja joulukuussa 2022. Kuvissa näkyy myös parvekkeiden kadunpuoleista julkisivua keveämmät kaiteet.

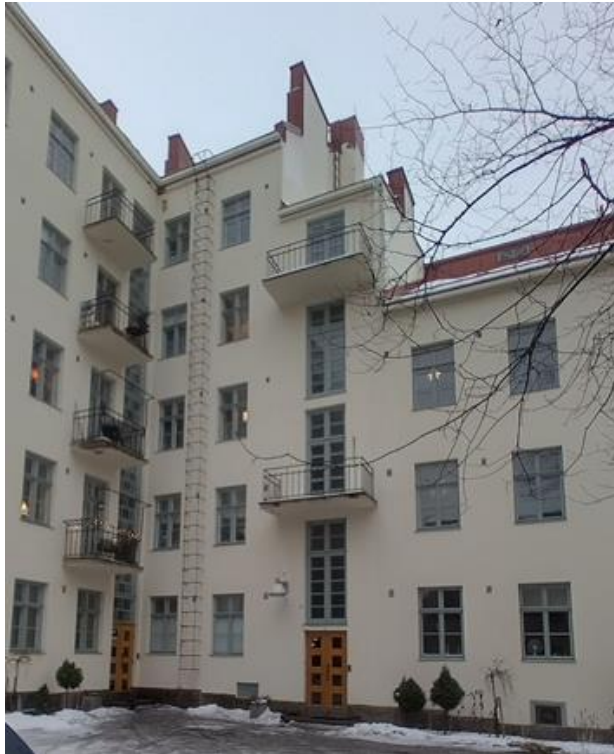
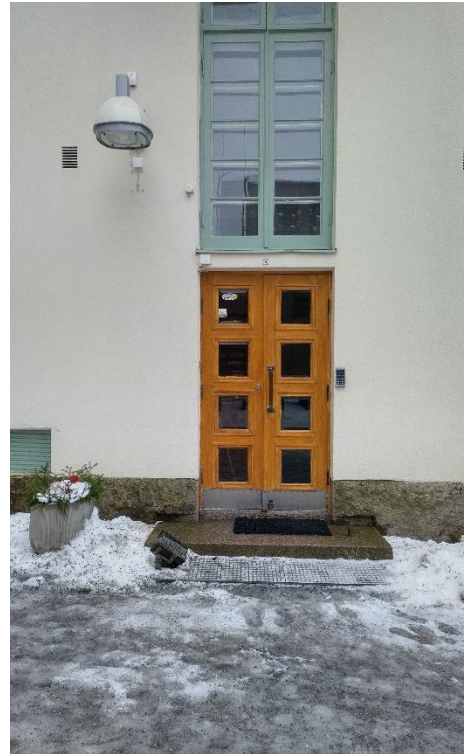
Kuvat 48 ja 49: b-portaan ikkunarivillä sisäpihan puolella, kuvattuna marras- ja joulukuussa 2022.

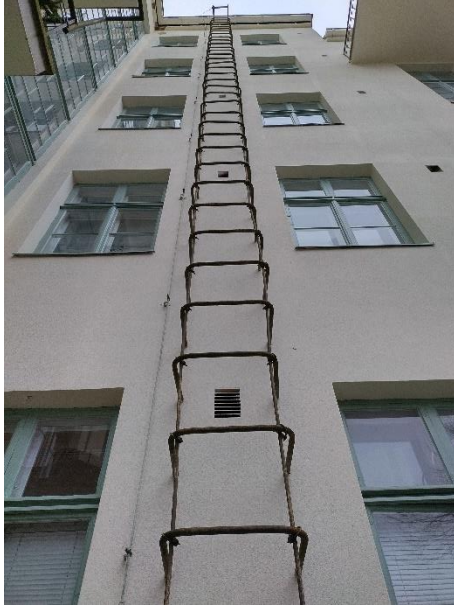
*Kuvat 50 ja 51: Metalliset paloportaavat johtavat sisäpihalta katolle. Kuvattu marraskuussa 2022.*

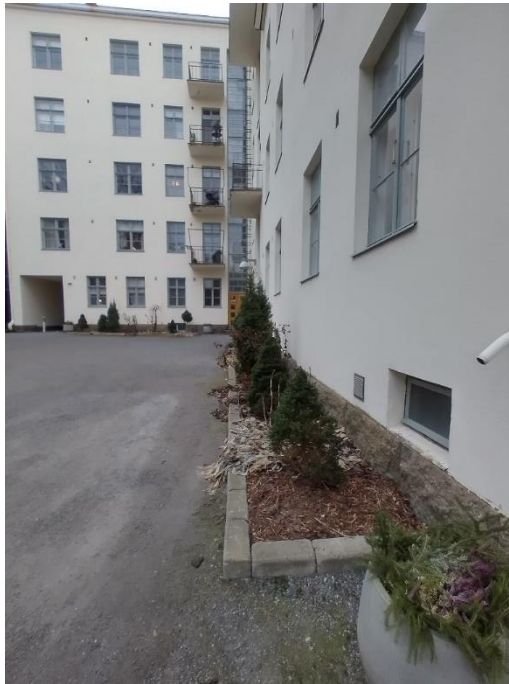
Sisäpiha on pinnoitettu kivituhkalla. Tontilla sijaitseva kasvillisuus on sijoitettu rakennuksen seinustoille siisteiksi istutusalueiksi.

*Kuva 52: Sisäpiha ja talon reunoja kehystävä istutuspenkki kuvattuna marraskuussa 2022.*

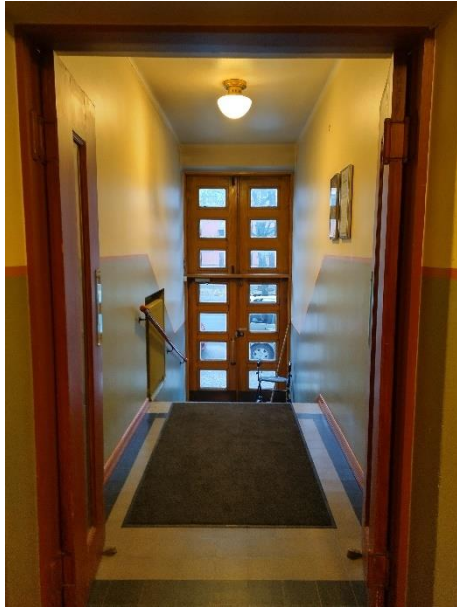
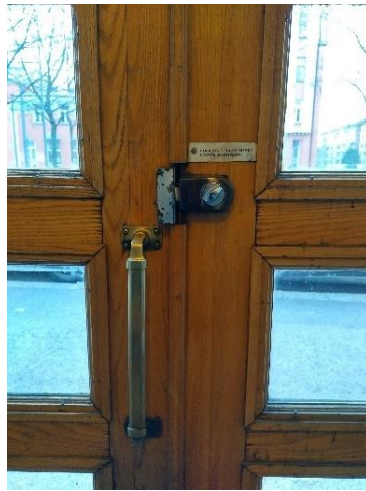
Vaasanpuistikon puoleinen sisäänkäynti kulkee a-rappuun, kapeahkon käytävän ja muutaman portaan kautta talon keskellä sijaitsevalle hissitasanteelle, josta on hissini lisäksi käynti rapun asuntoihin, sekä sisäpihalle ja kellariin johtavaan portaikkoon. Ruutuikkunaiset ovet ovat alkuperäisiä puuovia. Lattiat ovat laattapinoitettuja ja porrasaskelmat kivipinoitettuja. Porras-huoneiden seinät on maalattu; alaosa vihertävällä sävyllä ja yläosa kerman värisellä, osien keskellä kulkee tiilenpunainen kapea raita. B- ja c-rapun porrashuoneet ovat piirteiltään a-rapun kaltaisia, tosin tasanteet ovat kooltaan hieman pienempiä.

*Kuvat 53 ja 54: Pääsisäänkäynnin sisäpuolinen käytävä ja lähikuva ovenkahvasta. Alkuperäiset materiaalit ovat laadukkaita ja ne ovat kestäneet aikaa hyvin.*

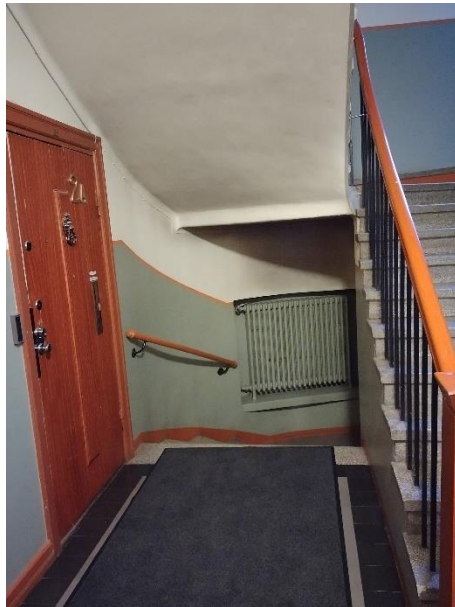
*Kuvat 55 ja 56: Kulku a-rapusta kellarin on kaarevan porrashuoneen kautta. Porrashuoneen lämmityspatterit ovat alkuperäiset.*

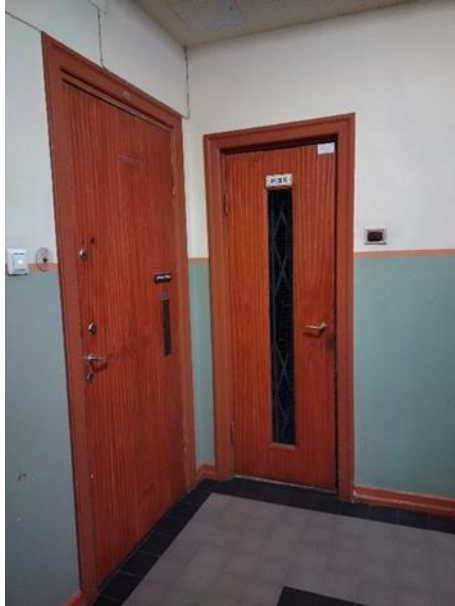
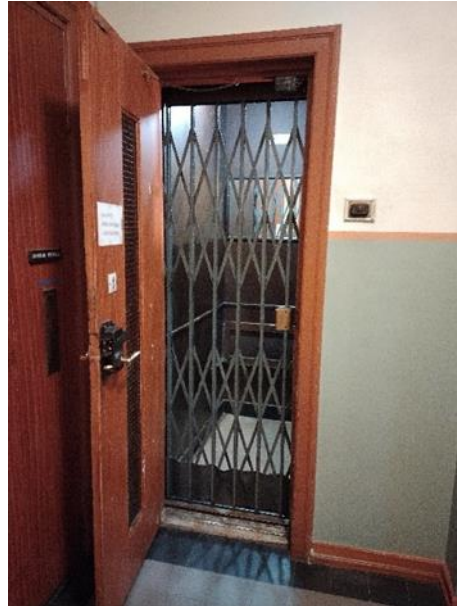
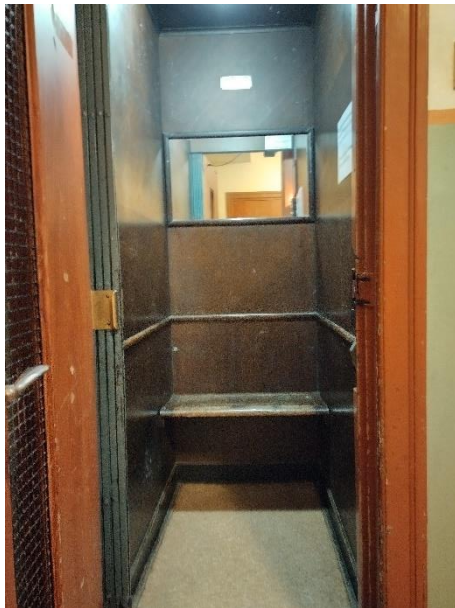
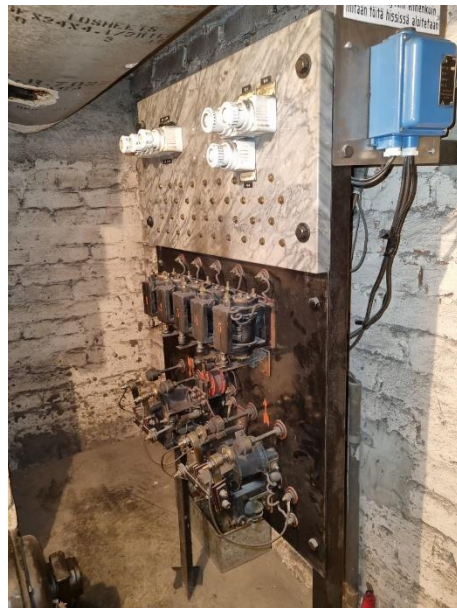
*Kuvat 58–61: a-portaan hissi ja kellarissa sijaitseva konehuone.*

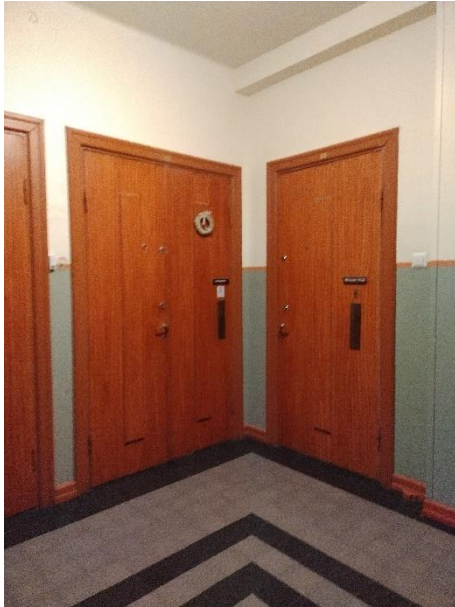
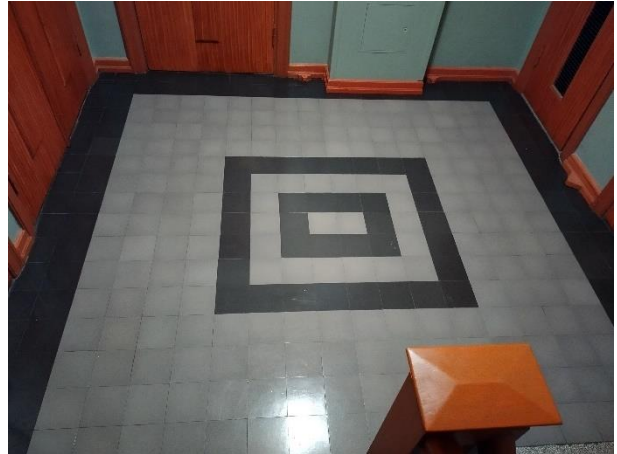
*Kuvat 62 ja 63: Porrastasanteet ovat laattapinnoitettuja.*

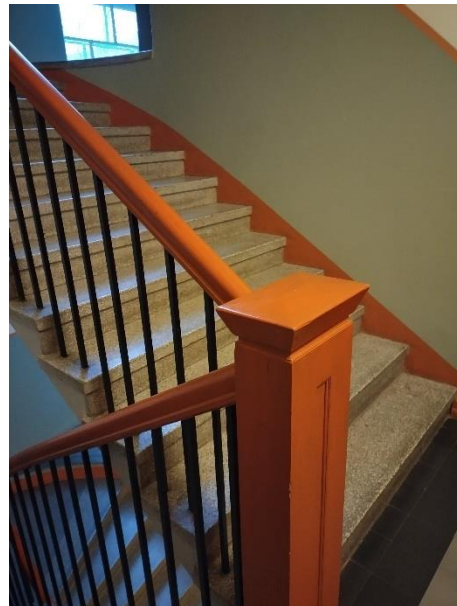
*Kuvat 64–66: Portaitten käsijohteet ovat maalattua puuta.*

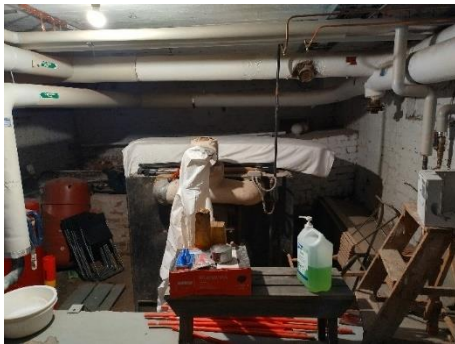
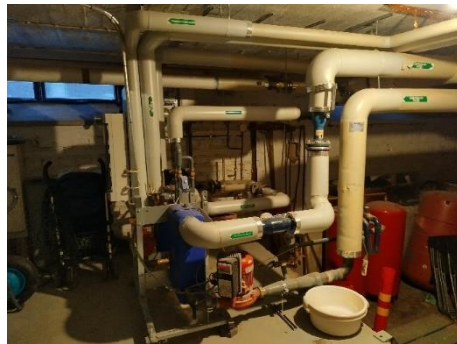
Kuvat 69 ja 70: Pannuhuoneessa on runsaasti talotekniikkaa, vanha koksikattila ei ole enää käytössä, mutta on kokonsa vuoksi jäänyt sijoilleen.

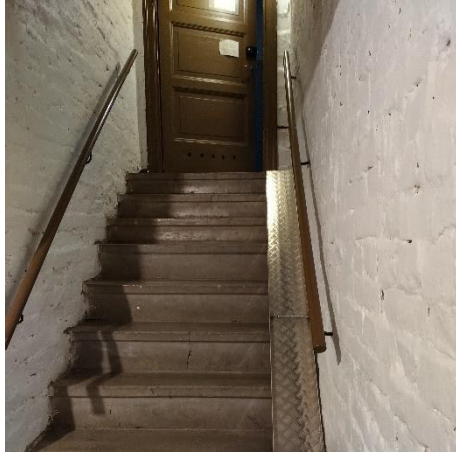
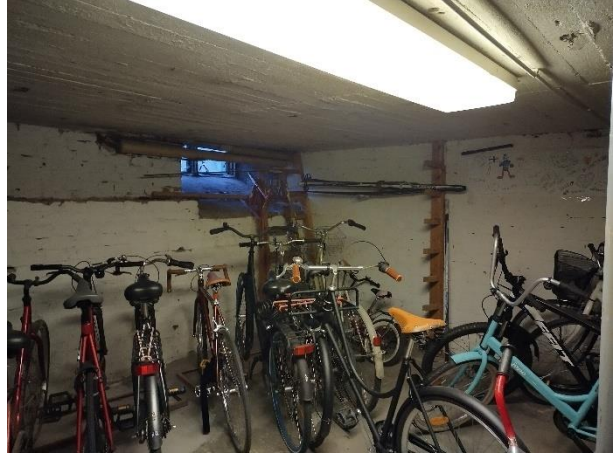
*Kuvat 73 ja 74: Pyöräkellariin johtavissa portaissa on pyörän kuljettamista helpottava liuska. Pyöräkel-  
larissa on myös tilaa muille harrastusvälineille.*

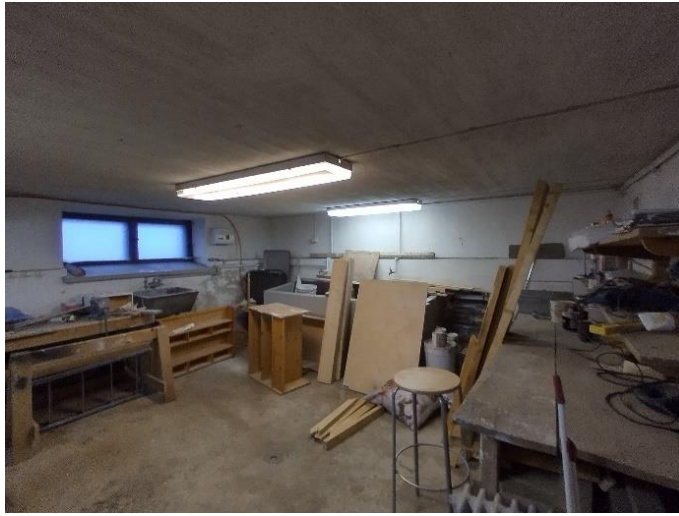
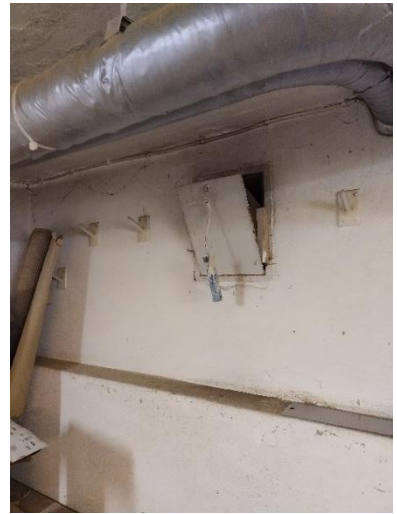
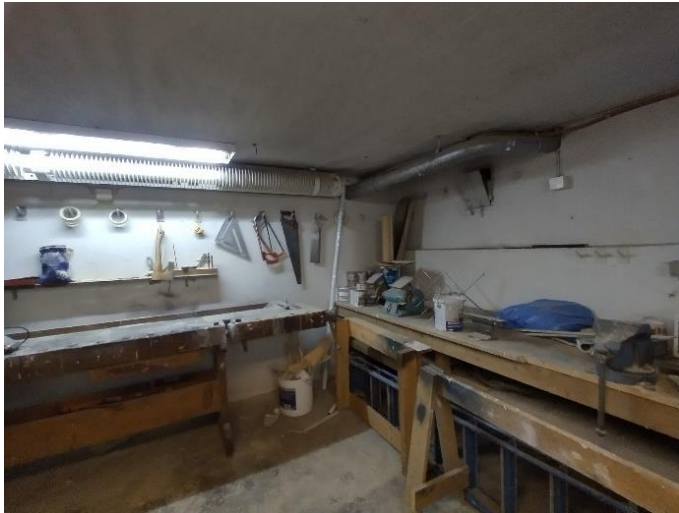
*Kuvat 78–80: Kuvia asukkaiden yhteisestä verstaatilasta. Tilassa on yläikkuna Taiteilijankujan suuntaan.*

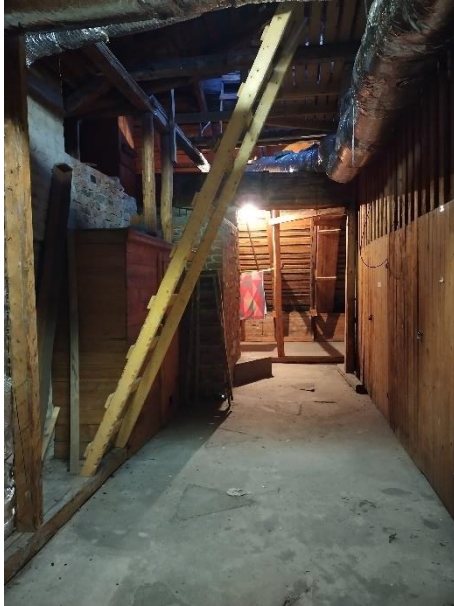
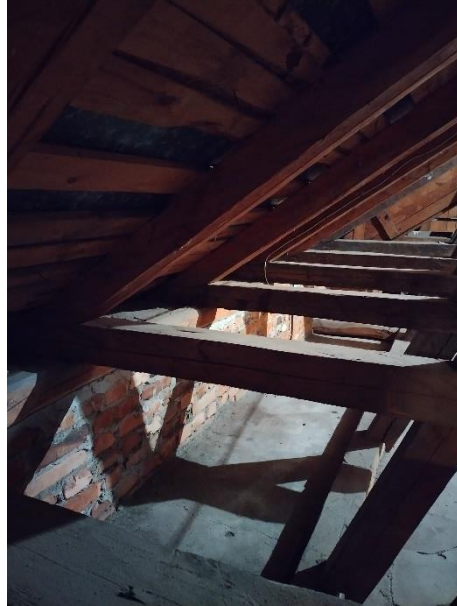
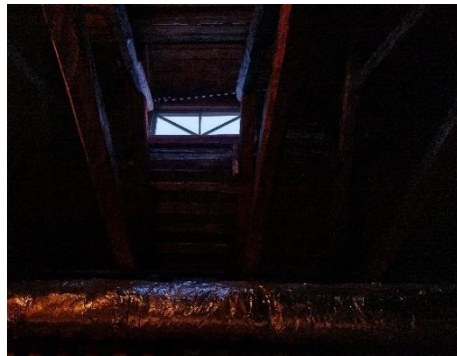
Sekä rakennuksen matalamman, että korkeamman osan yläpuolella on viileä tuulettuva ullakko. Kuvat on otettu a-rapun päällä olevalta ullakolta.

*Kuvat 81–84: Ullakolla on säilytystilaa ja pyykinkuivausnarut. Ullakolle on säilötty siisteihin riveihin muun muassa käyttökelpoisia rakennuksesta purettuja ovia, ikkunoita ja kattotiiliä.*
