Hietalahden  
jalkapallostadion, Vaasa  
RAKENNUSHISTORIASELVITYKSEN  
PÄIVITYS 2025

Ramboll Finland Oy / Niina Uusi-Seppä

19.6.2025

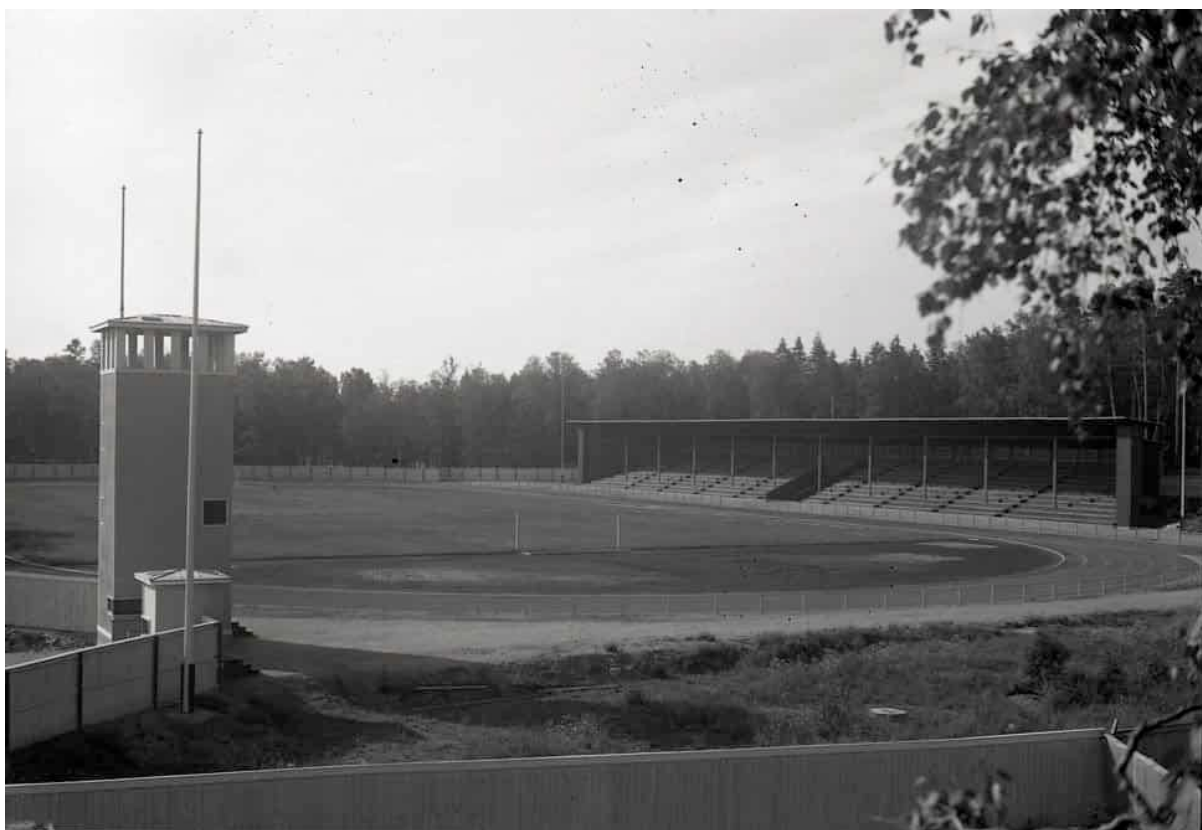
**Kuva 6.** Hietalahden aidattu kenttä, katettu katsomo ja maratontorni pian valmistumisensa jälkeen 1930-luvulla. Kuva: Pohjanmaan museo.

Katsomon kattorakenteiden kantava rakenne muodostuu puurakenteisista ristikoista ja teräspilareista. Rakennus on perustettu teräsbetonisten maanvaraisten pilastereiden vaaraan. Muilta osin rakennuksen runko on puurakenteinen ja julkisivut katsomon sivuilla on puuverhoiltu. Vesikatteena toimii konesaumattu peltikate ja vesikaton vedenpoistona toimivat räystäskourut ja syöksytorvet, joista sadevedet on johdettu maahan.<sup>10</sup>

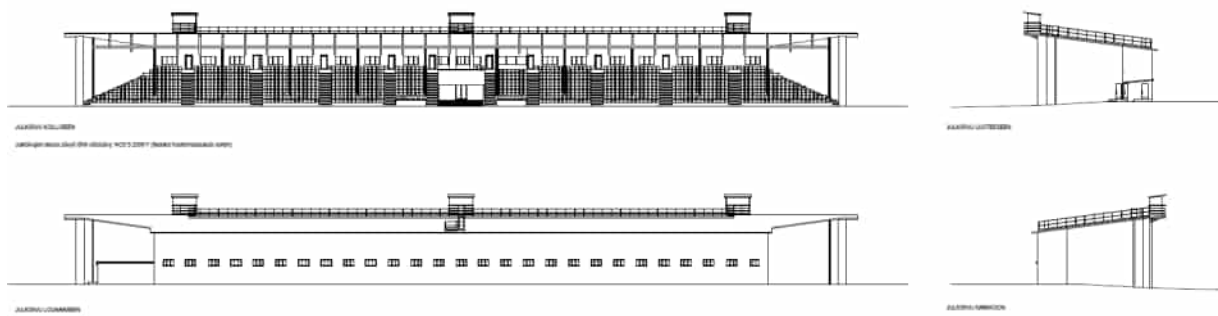
**Kuva 10.** Vanhan katsomon muutospiirustukset vuodelta 2015. Julkisivut koilliseen ja lounaaseen. SIGGE Arkkitehdit.

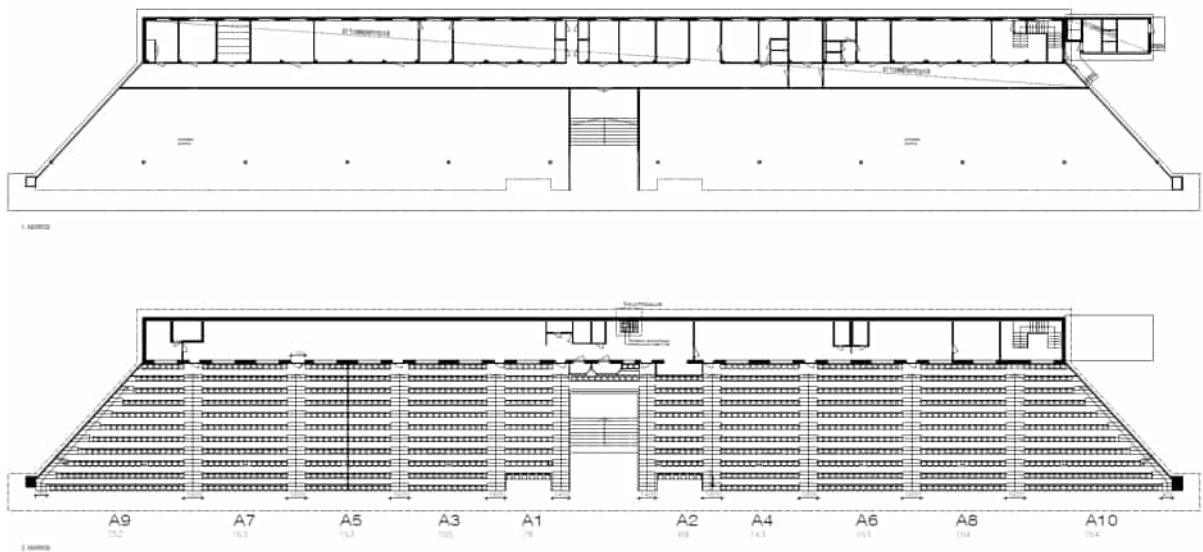
**Kuva 11.** Vanhan katsomon muutospiirustukset vuodelta 2015. 1. ja 2. kerroksen pohjapiirros. SIGGE Arkkitehdit.

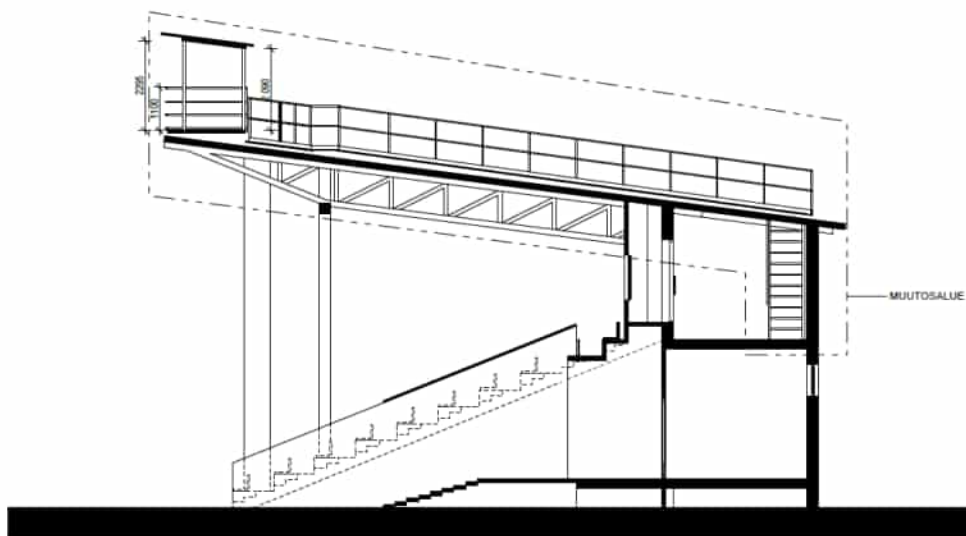
**Kuva 12.** Vanhan katsomon muutospiirustukset vuodelta 2015. Leikkauspiirros. SIGGE Arkkitehdit.

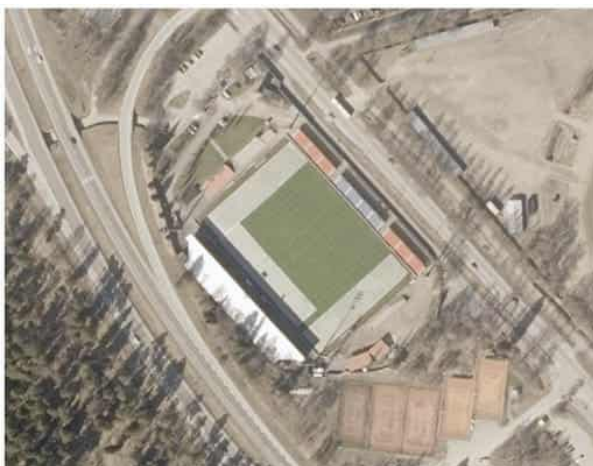
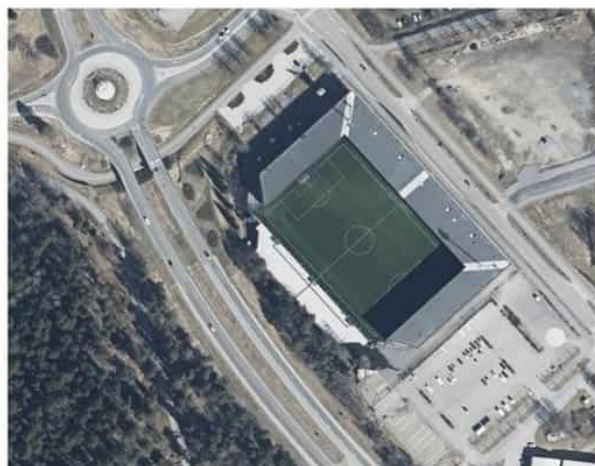
**Kuva 13.** Stadionin ilme on muuttunut uuden katsomon rakentamisen myötä. Vanha katsomo ja maratontorni on säilytetty, mutta kenttää ympäröinyt lauta-aita portteineen on purettu. Ilmakuvat vuodelta 2014 ja 2024. Maanmittauslaitos, Paikkatietoikkuna.

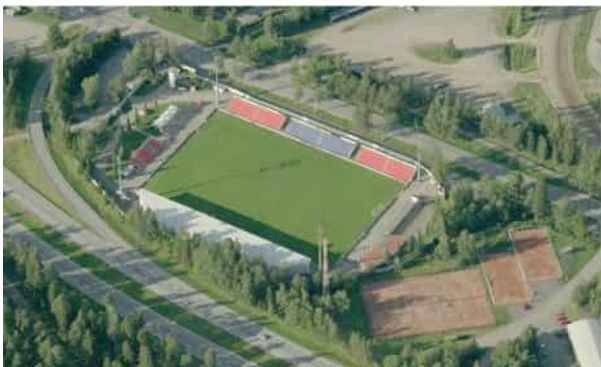
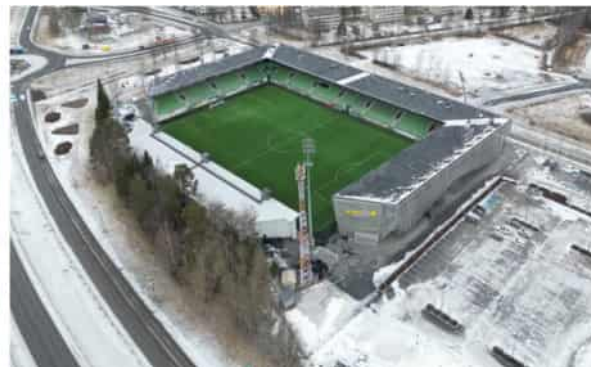
**Kuva 14.** Aiemmin muut katsomot olivat alisteisessa asemassa vanhaan katettuun katsomoon verrattuna. Nyt uusi massiivinen katsomorakennus hallitsee kenttää ympäristöineen. Viistoilmakuvat vuodelta 2012 ja 2025.

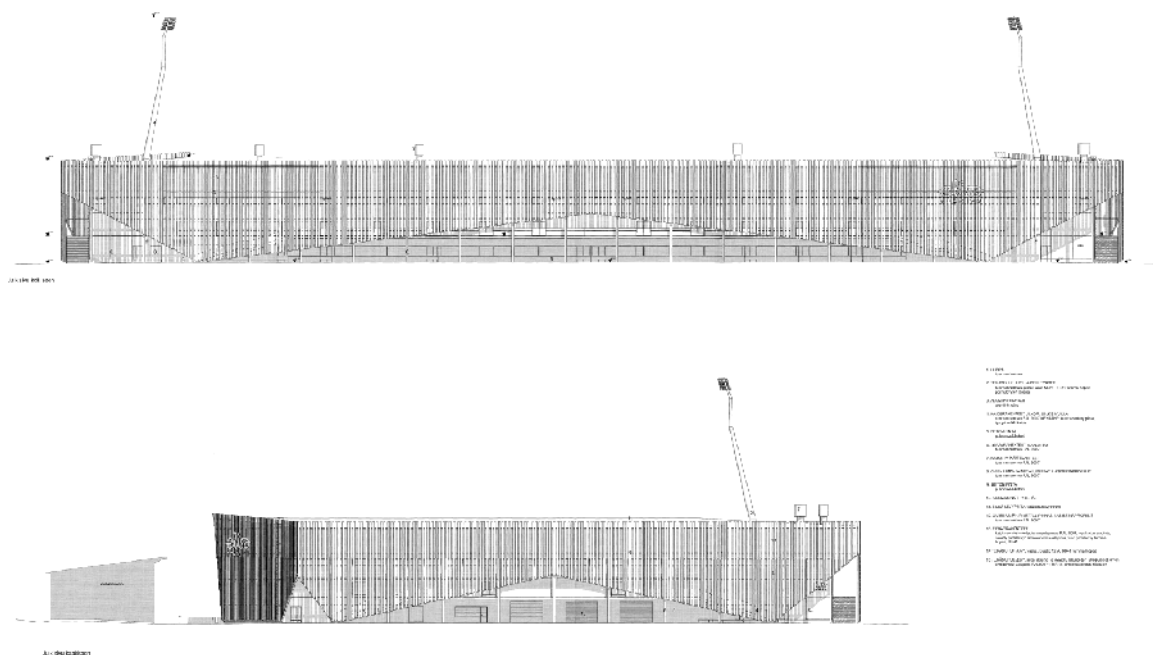
**Kuva 15.** Uuden katsomorakennuksen julkisivut koilliseen ja kaakkoon. SIGGE Arkkitehdit, 2015.

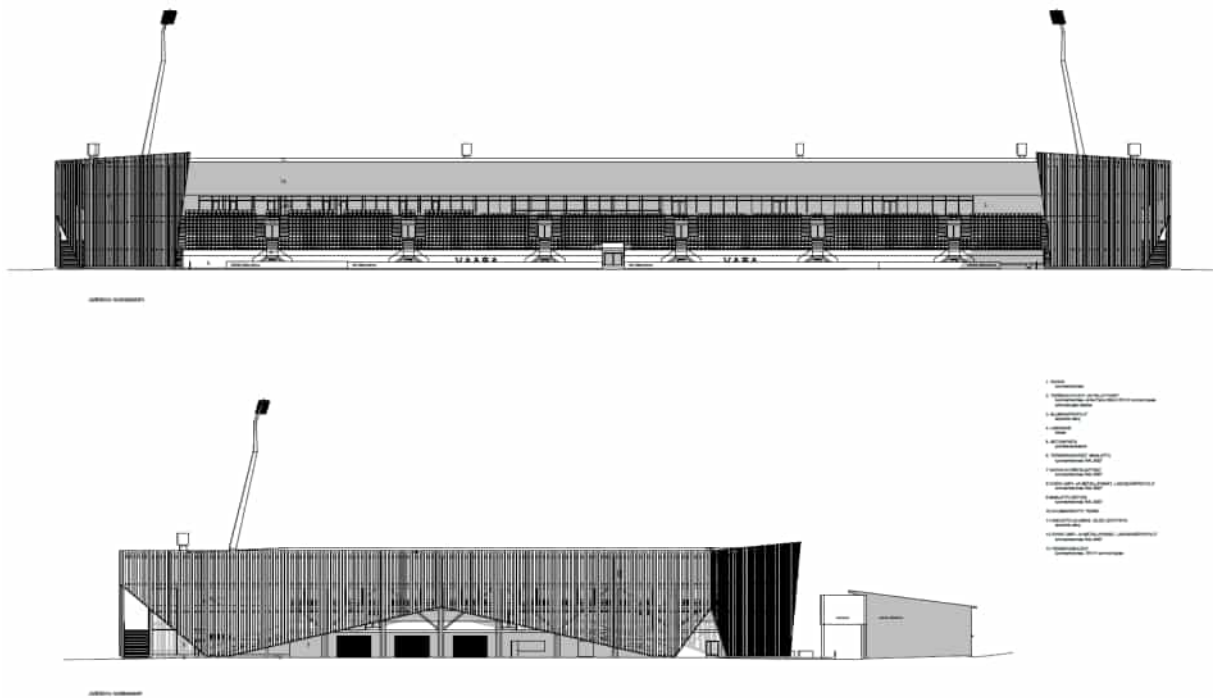
**Kuva 16.** Uuden katsomorakennuksen julkisivut lounaaseen ja luoteeseen. SIGGE Arkkitehdit, 2015.

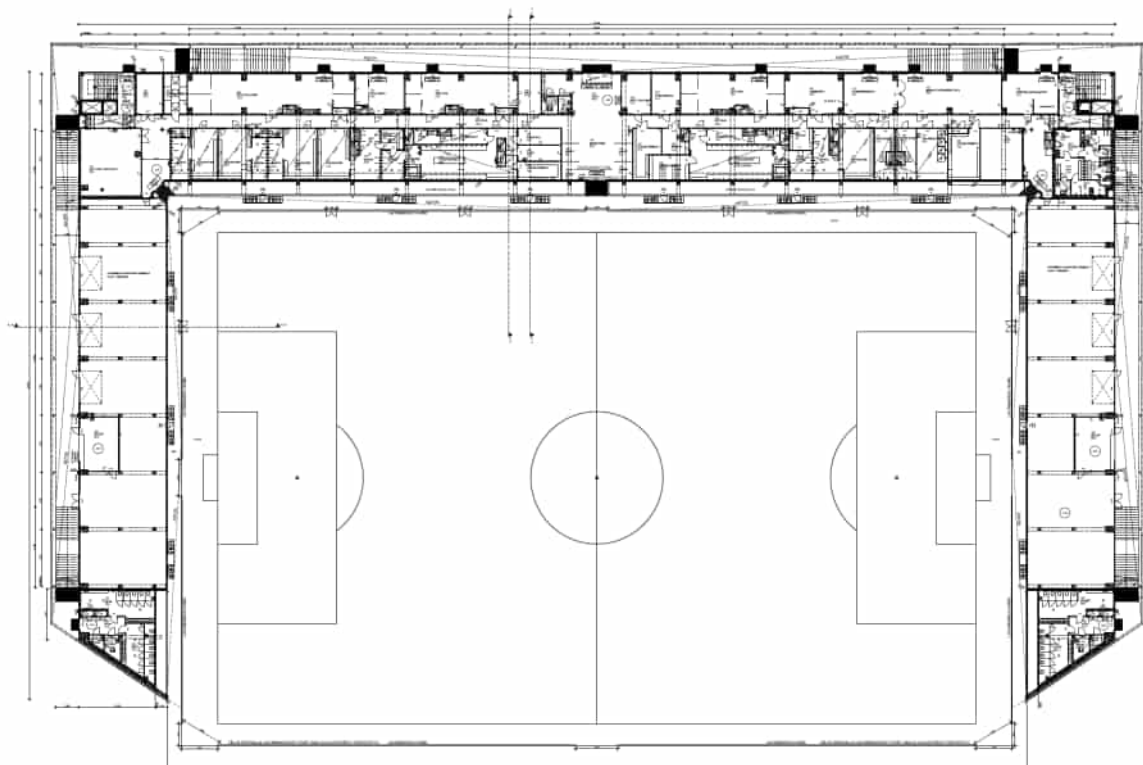
**Kuva 17.** Uuden katsomorakennuksen 1. kerros. SIGGE Arkkitehdit, 2015.

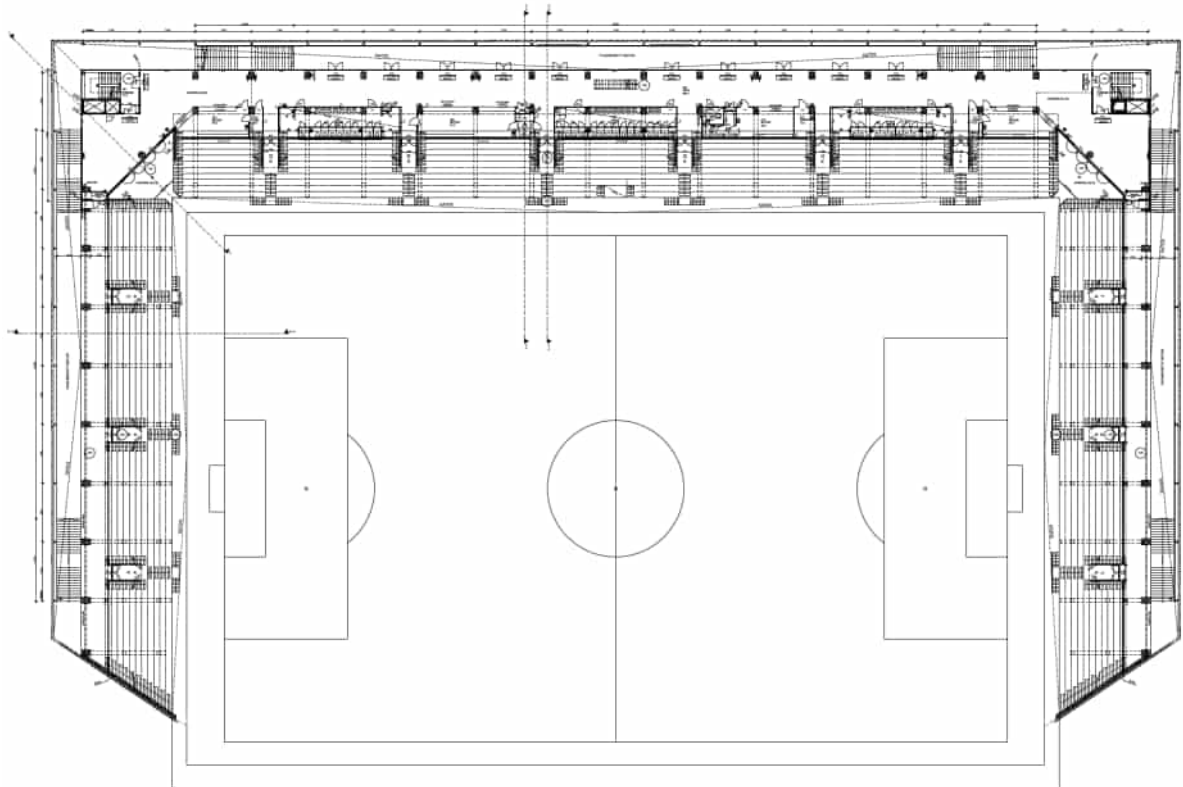
**Kuva 18.** Uuden katsomorakennuksen 2. kerros. SIGGE Arkkitehdit, 2015.

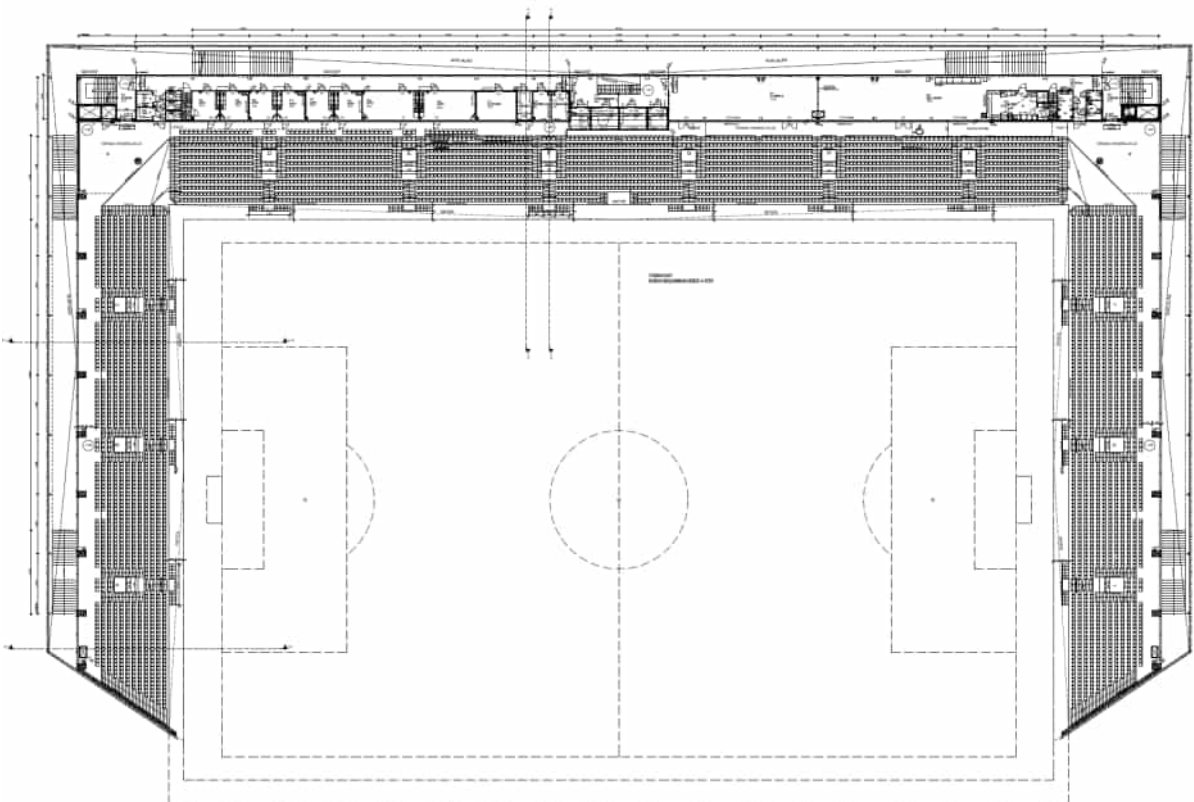
**Kuva 19.** Uuden katsomorakennuksen 3. kerros. SIGGE Arkkitehdit, 2015.

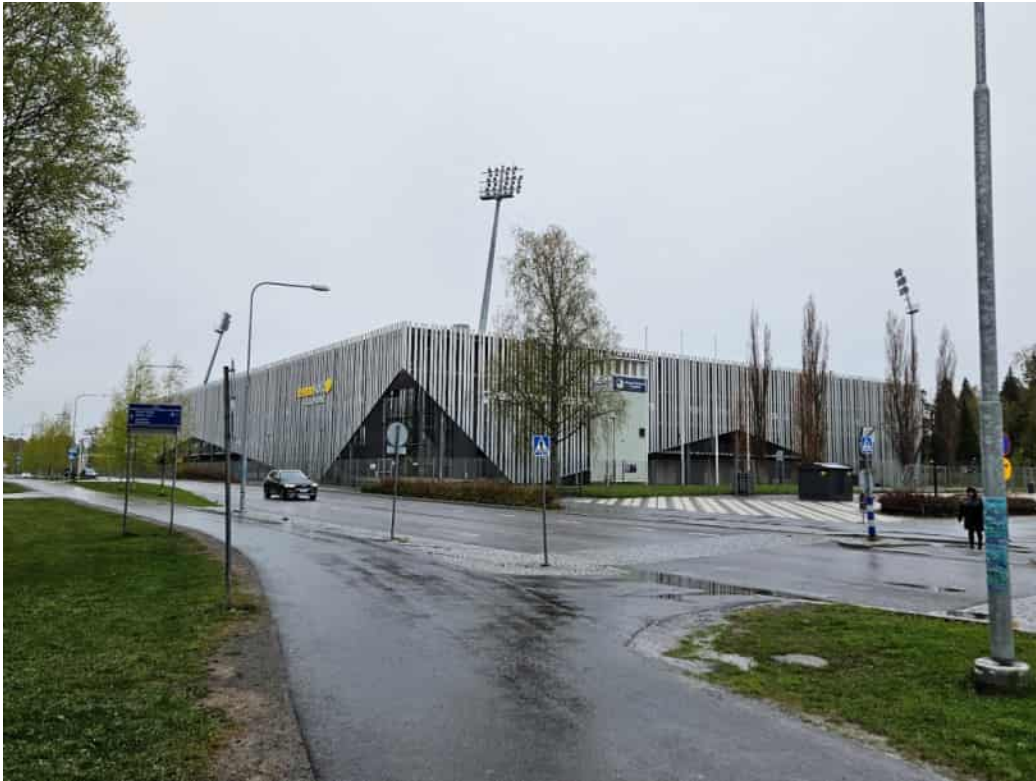
**Kuva 20.** Näkymä kohti Stadionia pohjoisesta Rantamaantietä. Vanha puuaita on korvattu verkko-aidalla. Maratontorni on säilytetty.

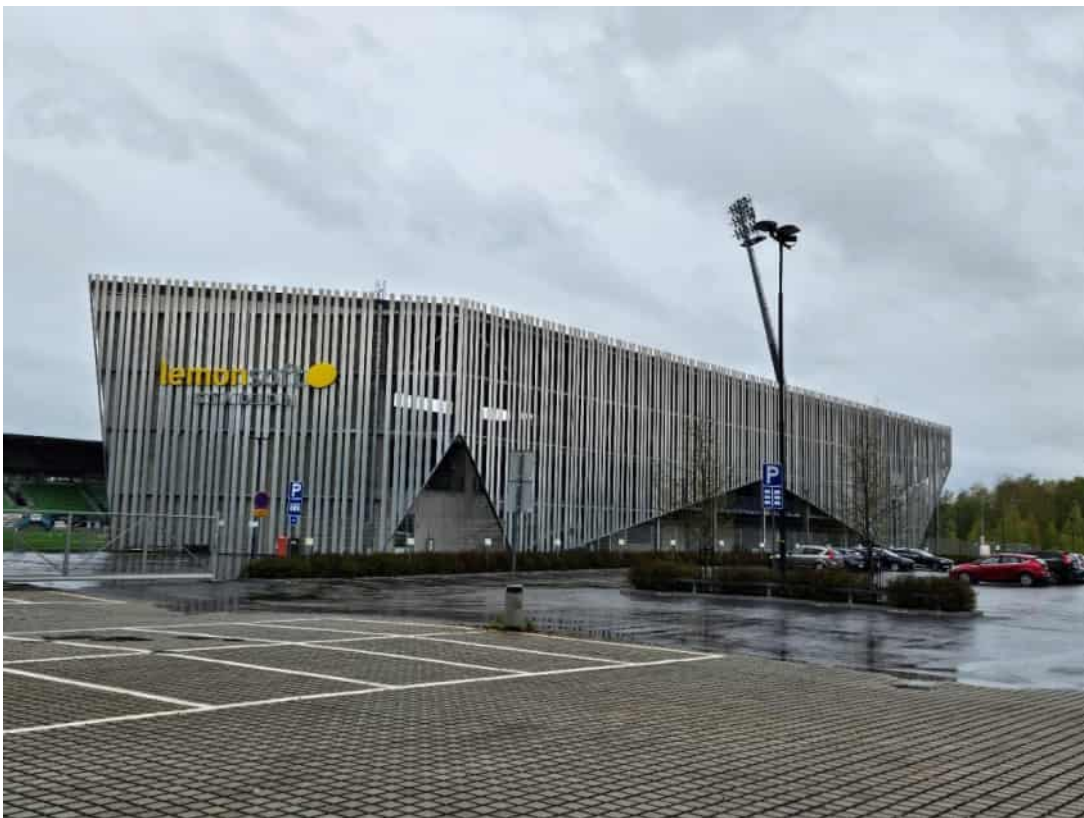
**Kuva 23.** Näkymä lounaasta pysäköintialueelta kohti stadionia. Uuden katsomon julkisivuissa on voimakas säleikköaihe, joka on mahdollisesti saanut innoituksen vanhan puukatsomon pystyrimaudoituksesta.

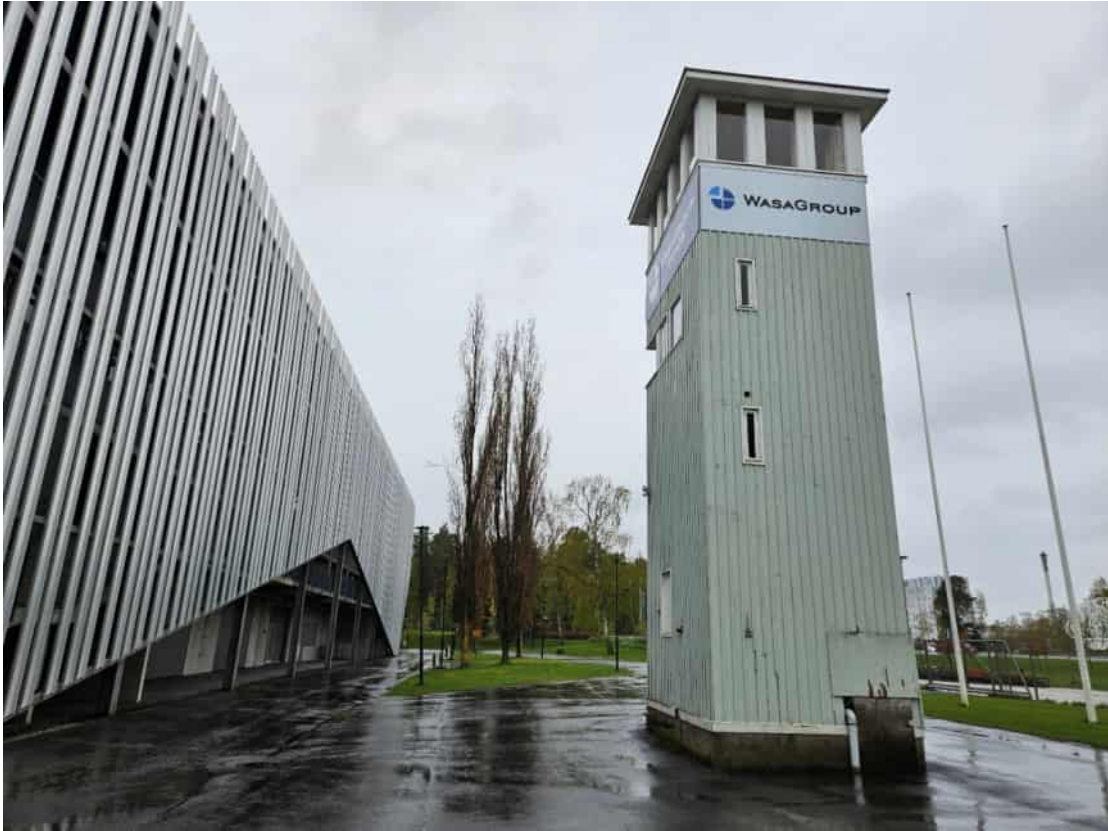
**Kuva 24.** Maratontorni stadionin pohjoispäässä.

Maratontornin arkkitehtuurissa näkyvät voimakkaat klassistiset piirteet, jotka ovat säilyneet varsin hyvin. Ilmeisesti ylimmän kerrokset aukot on lasitettu vasta myöhemmin, mutta se ei ole muuttanut rakennuksen arkkitehtuuria. Tornin yhteys ympäristöön on kuitenkin muuttunut jo sisäänkäyntiä siirrettäessä ja maratonporttia purettaessa ja uuden katsomon rakentamisen myötä tornin funktio jää yhä epämääräisemmäksi. Tornista ei enää näy kentälle eikä se uuden massiivisen katsomorakennuksen vuoksi enää toimi maamerkkinä.

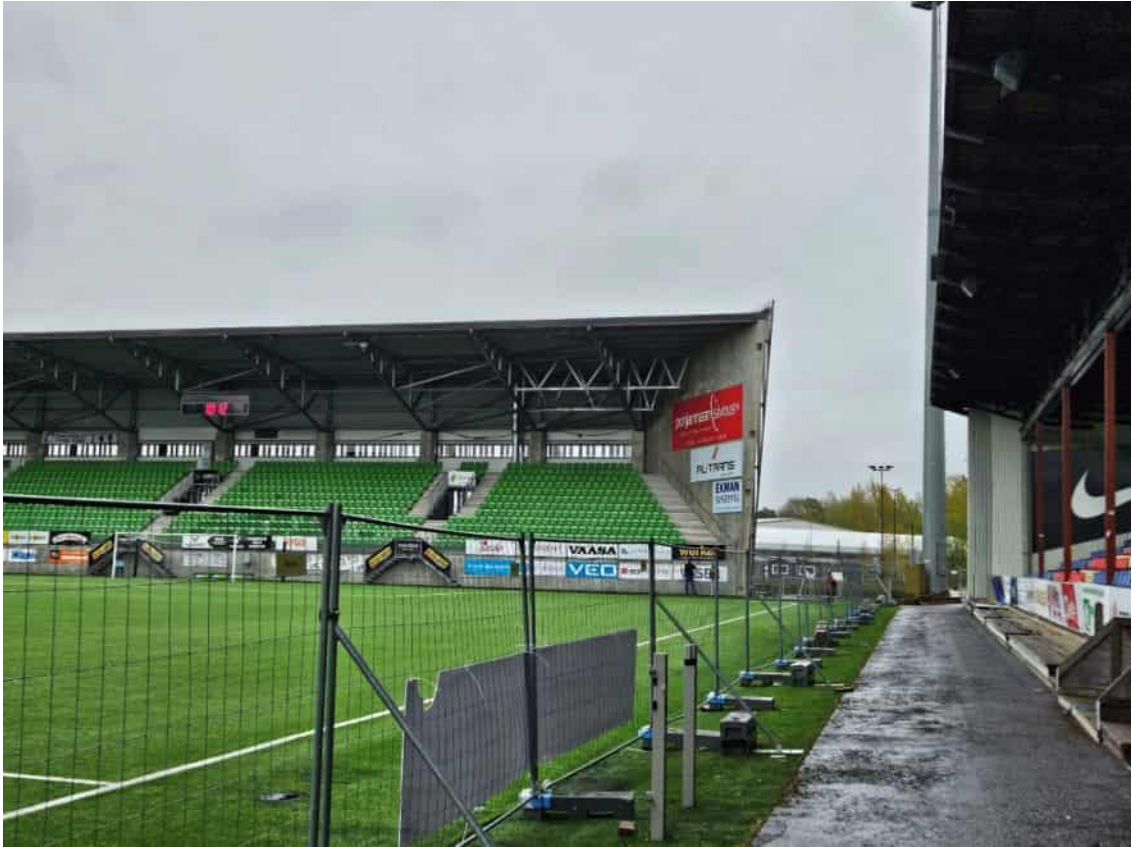
**Kuva 30.** Vanha puukatsomo on käyttökiellon vuoksi aidattu.

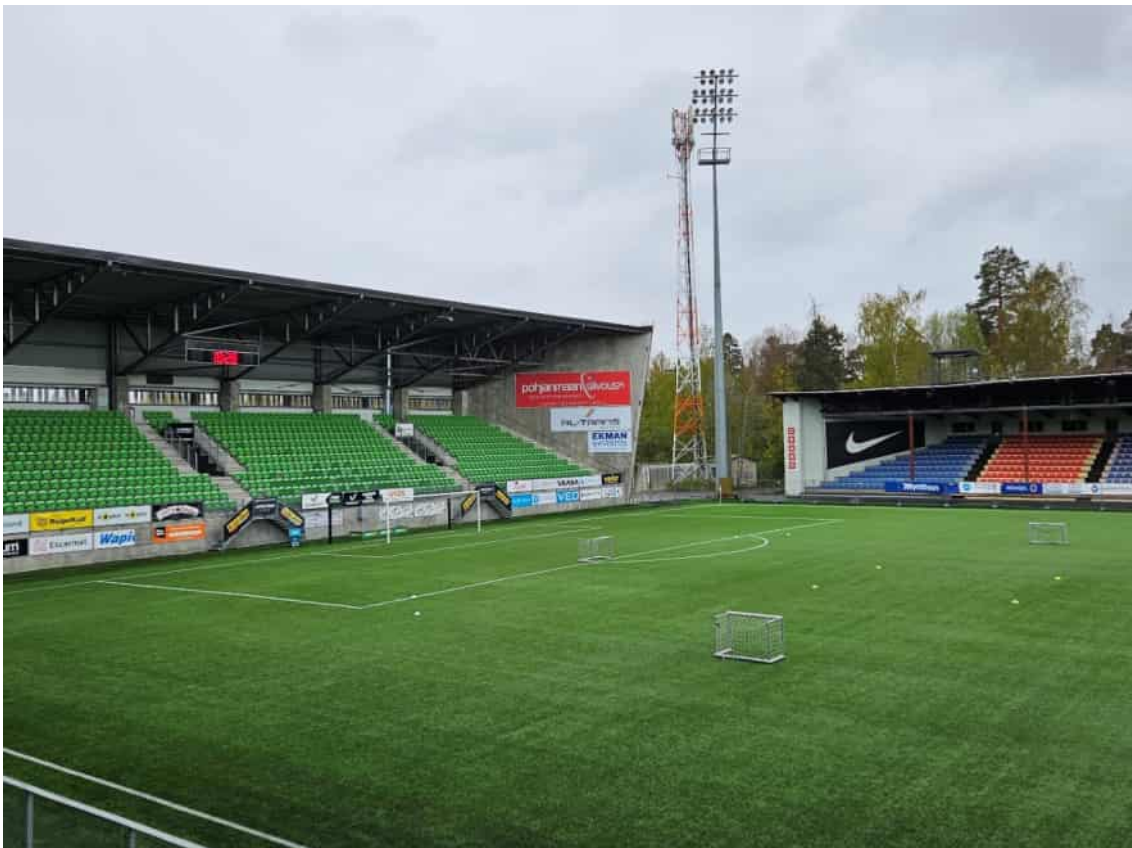
**Kuva 31.** Uusi katsomorakennus poikkeaa vanhasta sekä materiaaleiltaan että mittakaavaltaan.

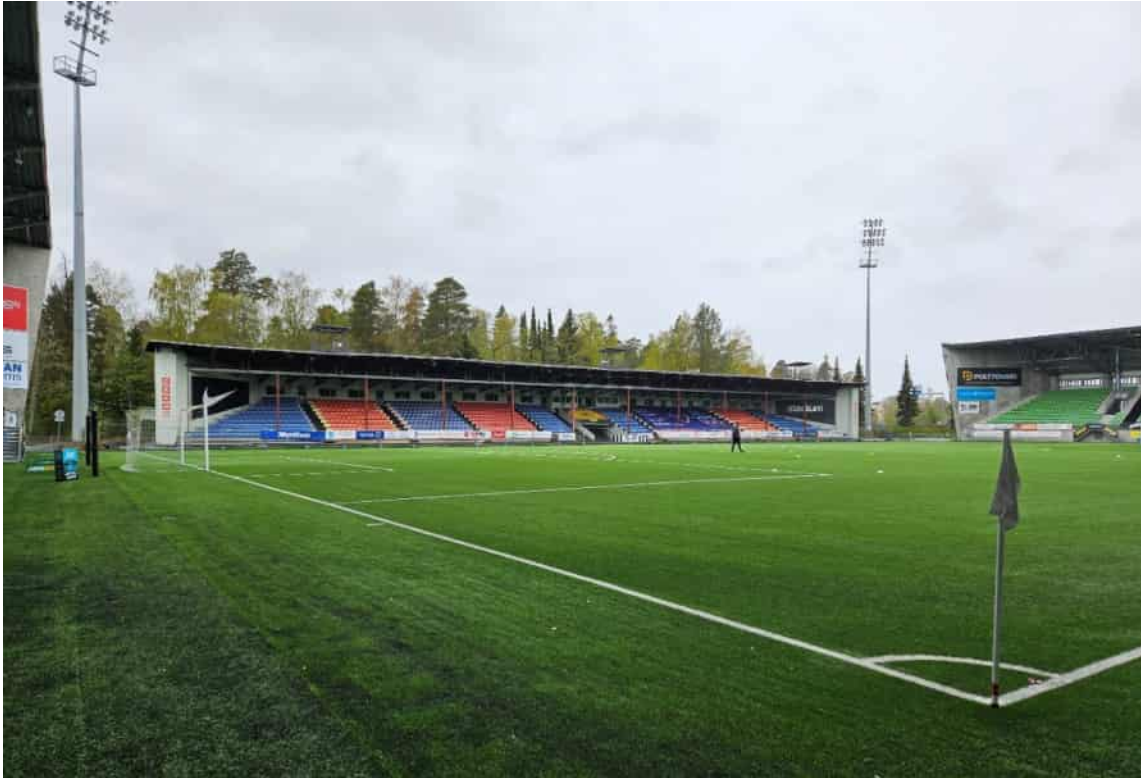
**Kuva 35.** Vanha puukatsomo stadionin itänurkasta kuvattuna.

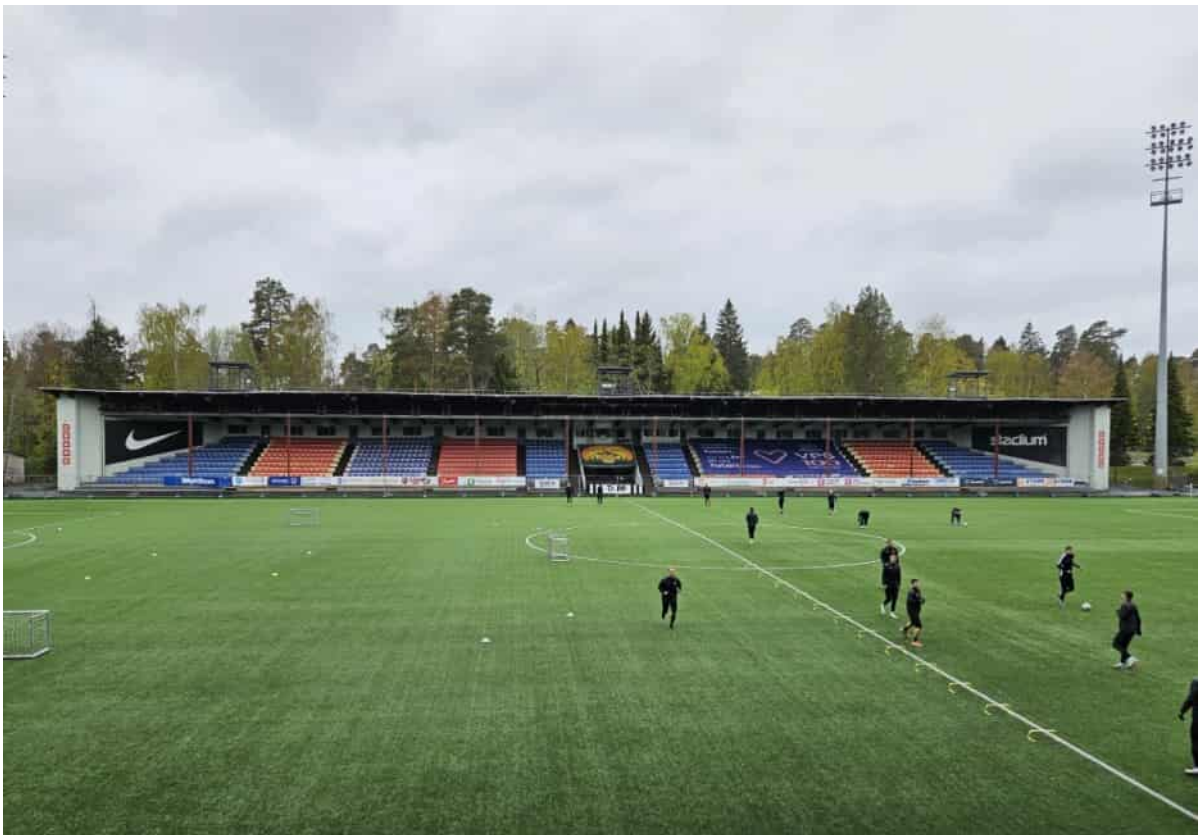
**Kuva 36.** Vanha puukatsomo kentän koillislaidalta kuvattuna. Katsomo on säilyttänyt symmetrisen ilmeensä. Katolle on rakennettu kuvausaitiot vuonna 2015.

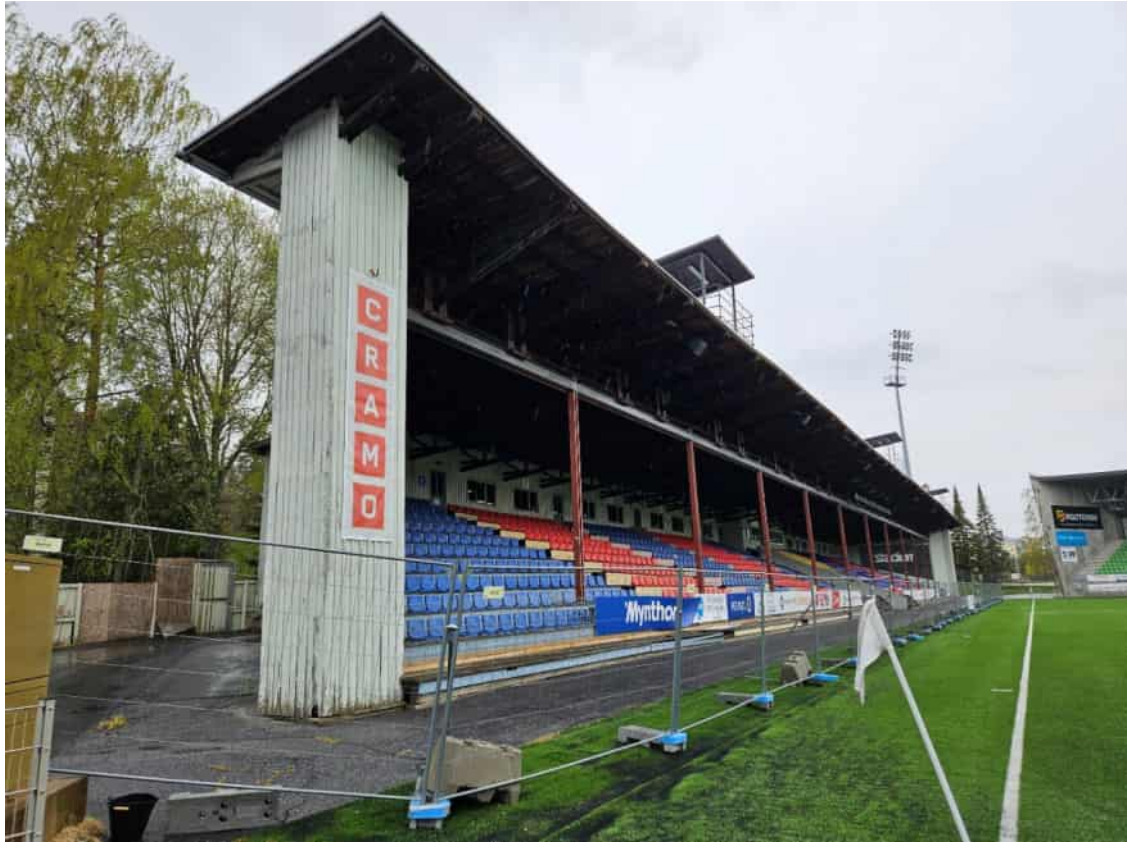
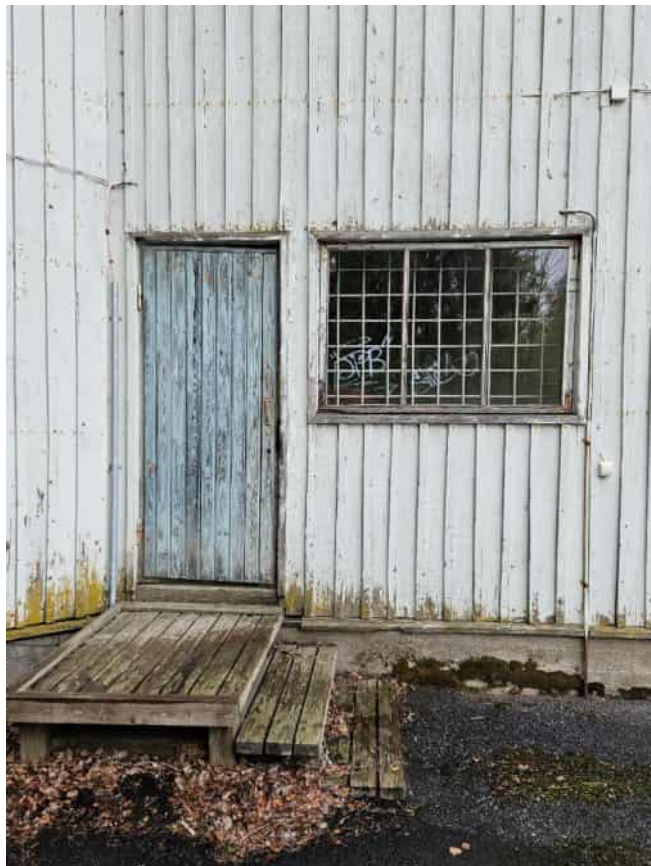
**Kuva 37.** Puukatsomon ylläpito on lopetettu ja rakennus on asetettu käyttökieltoon.

Puukatsomo on asetettu huonon kuntonsa vuoksi käyttökieltoon 5.4.2022. Pelastusviranomaisen antaman lausunnon mukaan katsomon saattaminen turvallisesti isolle henkilömäärälle on lähes mahdotonta. Vaasan kaupungin liikuntapalvelut on hakenut poikkeamista asemakaavan suojelumerkinnästä (sr-5) puukatsomon purkamiseksi.

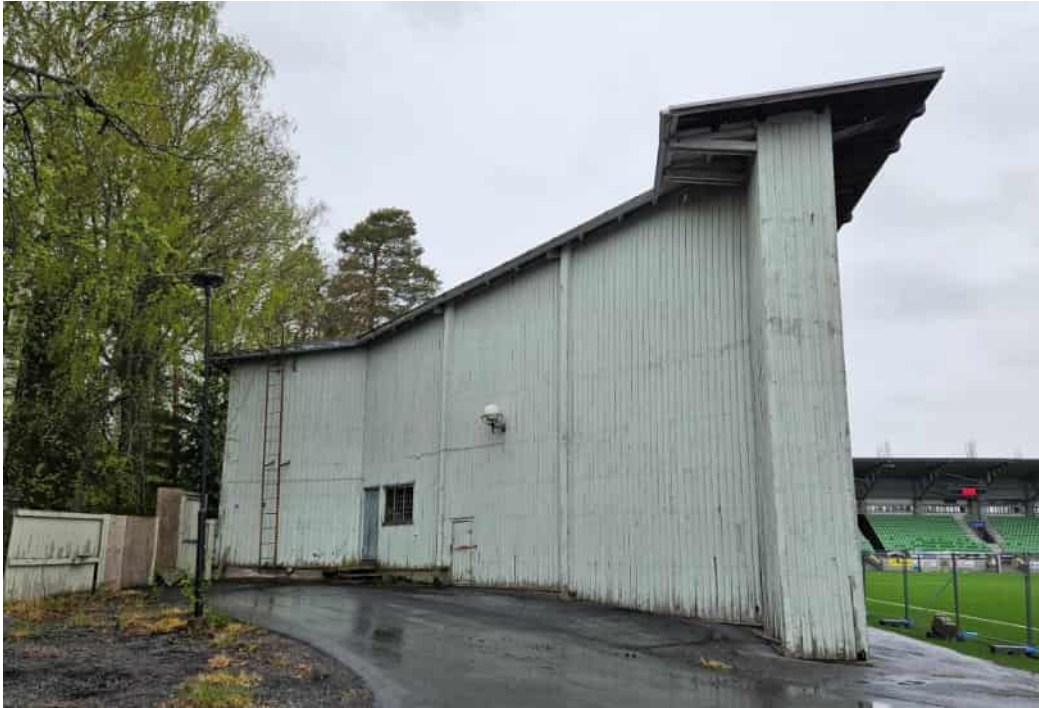
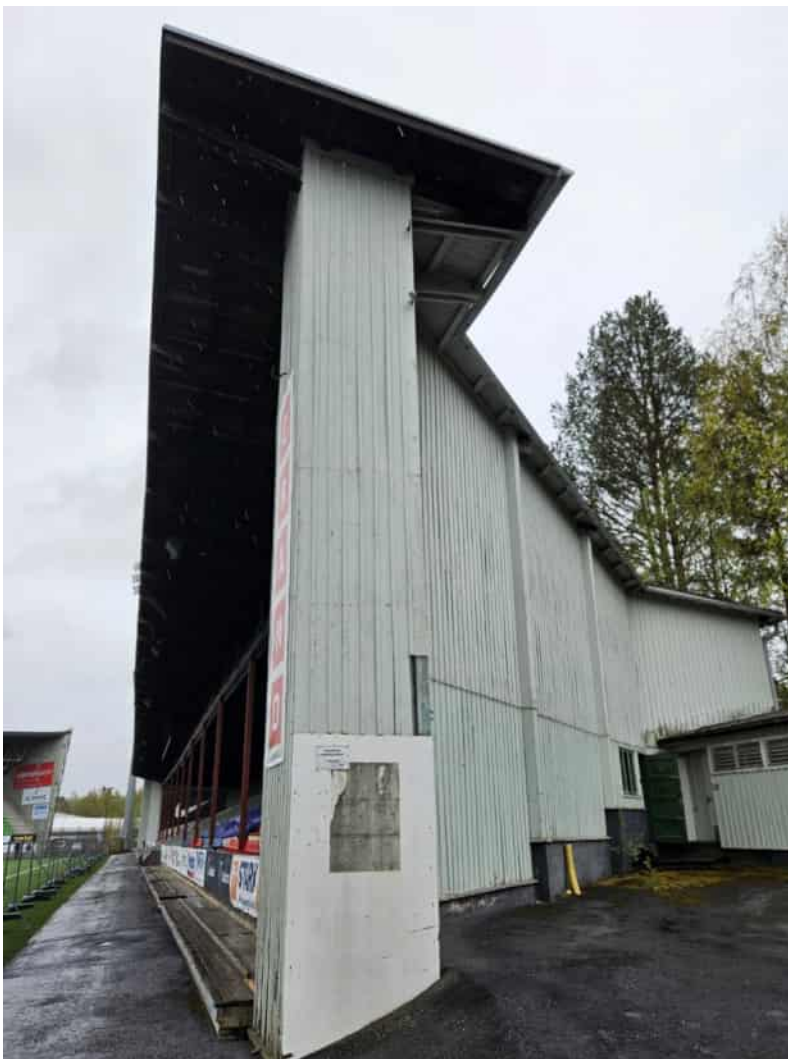
**Kuva 38.** Puukatsomon päädyt kohti etelää ja pohjoista.

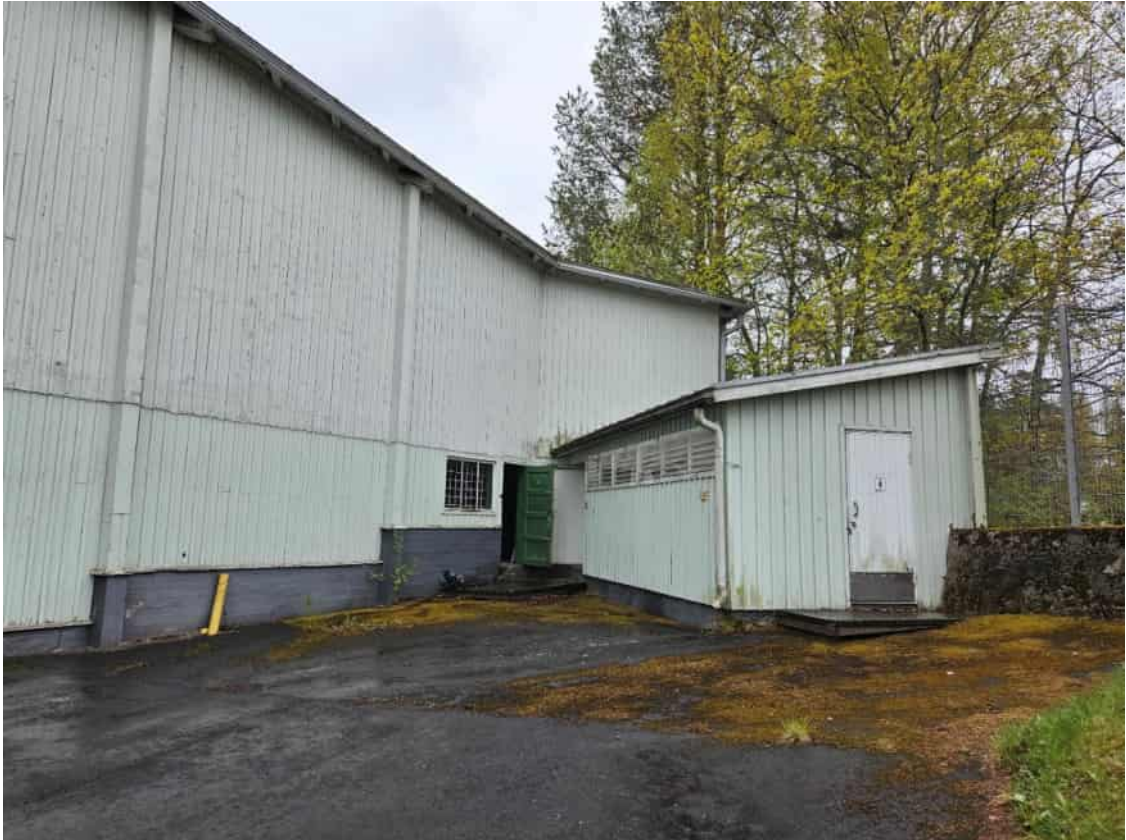
**Kuva 39.** Pohjoispäässä on 1960-luvulla rakennettu WC-siipi.

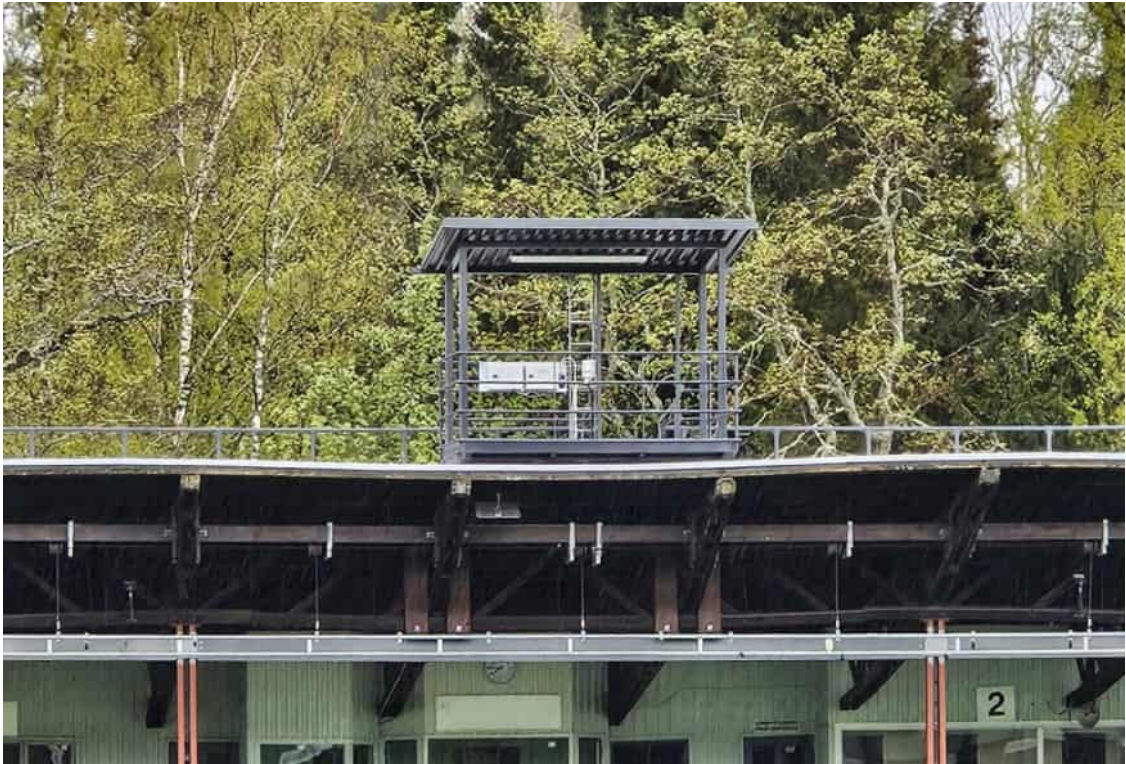
**Kuva 40.** Katolle on tehty kuvausaitiot vuonna 2015. Katto on notkahtanut rakenteen painosta, vaikka kattorakennetta on vahvistettu uusilla metallikiskoilla.

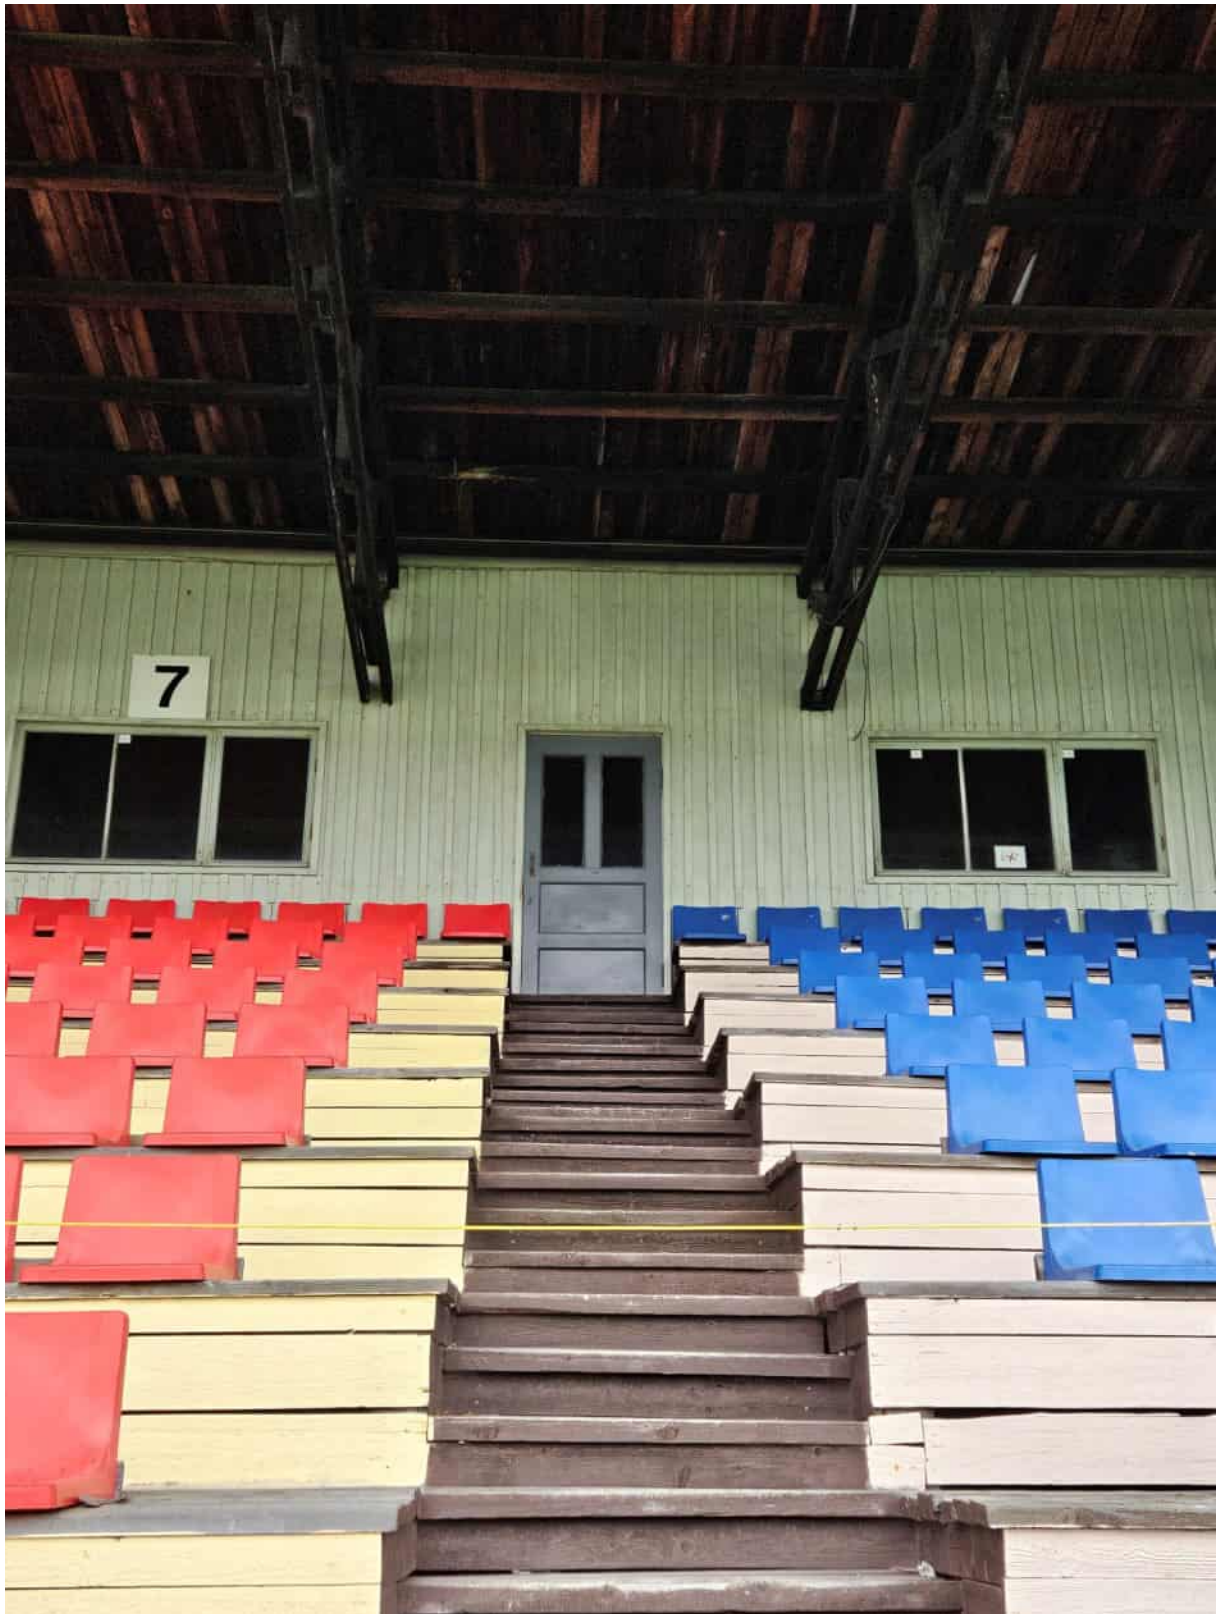
**Kuva 42.** Puukatsomo on säilyttänyt ominaispiirteensä hyvin, vaikka kirkkaan väriset muoviset istuimet ovatkin uudempaa tuotantoa.
