Hietalahden  
jalkapallostadion, Vaasa  
RAKENNUSHISTORIASELVITYKSEN  
PÄIVITYS 2025

Ramboll Finland Oy / Niina Uusi-Seppä

19.6.2025

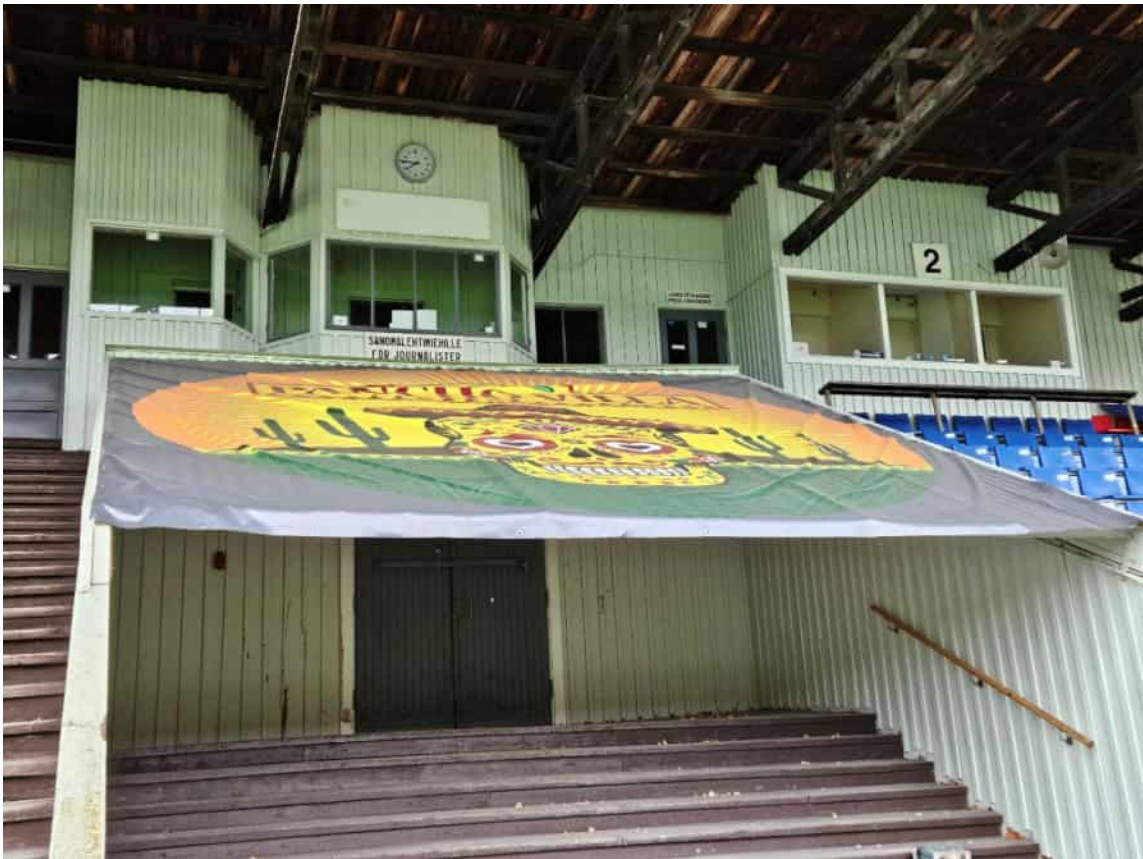
**Kuva 43.** Myöhemmin lisätty selostuskoppi on muuttanut katsomon symmetriaa lievästi.

Katsomon arkkitehtuuri on pääpiirteiltään säilynyt jokseenkin muuttumattomana. Myöhemmin lisätyt selostustilat rikkovat alkuperäisten suunnitelmien symmetrisen julkisivusommitelun, mutta osoittavat myös miten katsomoa on ajan myötä muokattu uusien tarpeiden mukaan. Katolle asennetut kuvausaitiot eivät merkittävästi muuta arkkitehtuuria, mutta ovat saaneet aikaan katon painumista. Muutokset tuovat katsomoon pitkäaikaisen käytön tuloksena syntynyttä historiallista kerrostuneisuutta. Tilajärjestelmät ja niiden toiminnot ovat säilyneet pääosin muuttumattomina.

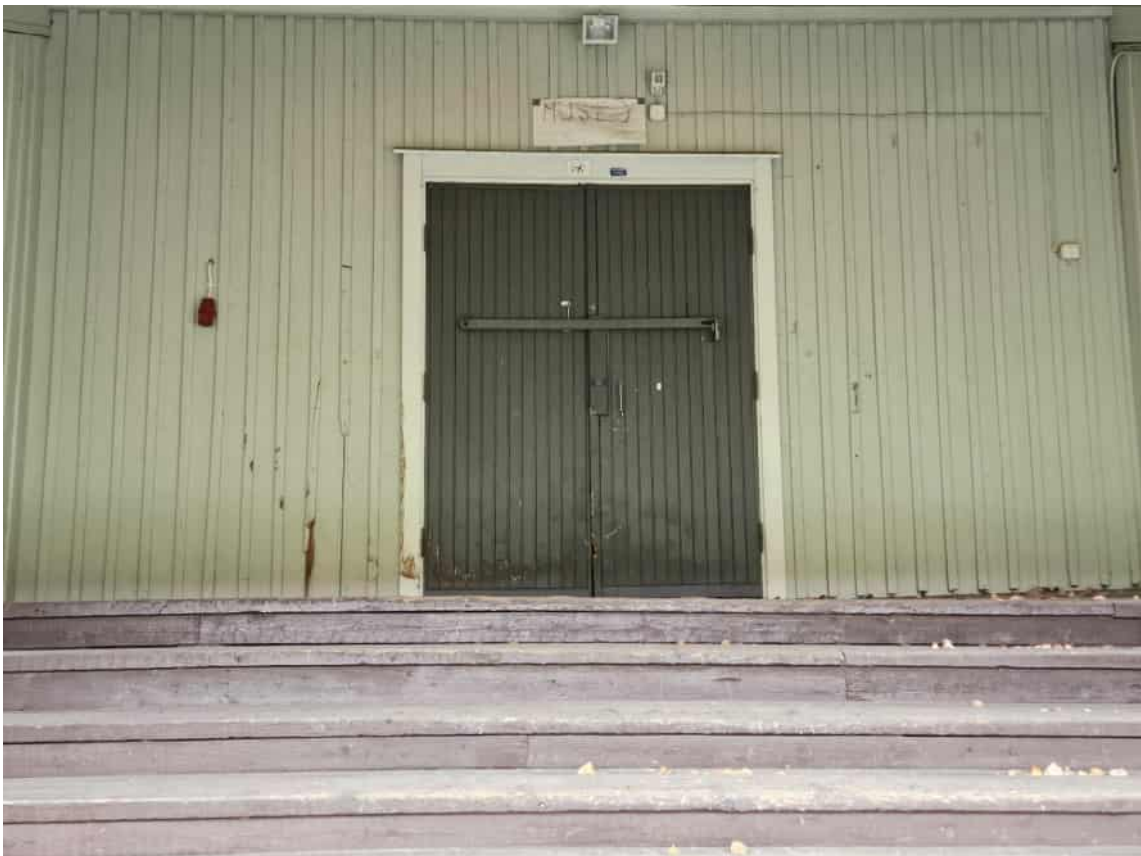
**Kuva 44.** Alkuperäisyys on näkyvissä monissa yksityiskohdissa.

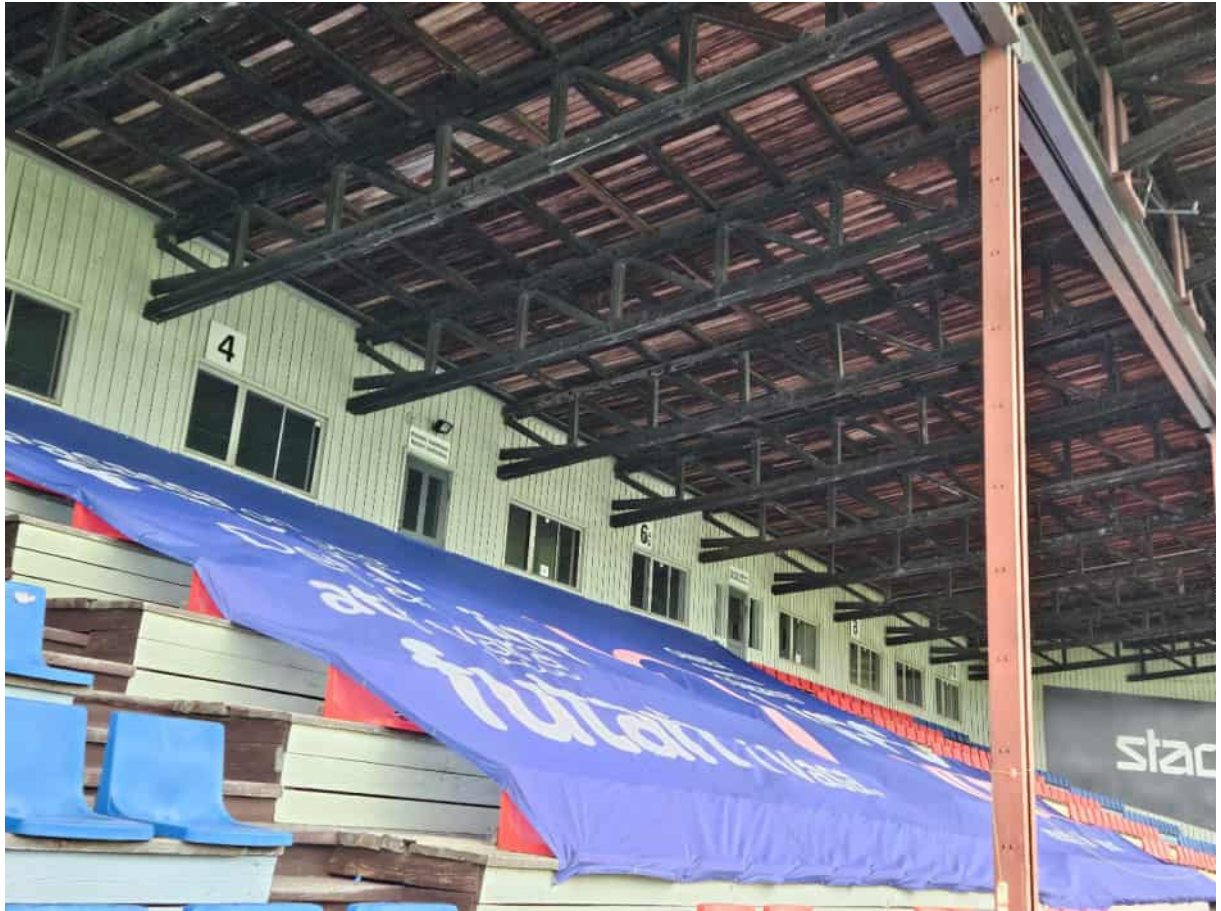
**Kuva 45.** Katosta kannattava puinen ristikkorakenne, jota on vahvistettu 2020-luvulla metallikoilla.

Katsomon kattorakenteiden kantava rakenne muodostuu puurakenteisista ristikoista ja teräspilareista. Rakennus on perustettu teräsbetonisten maanvaraisten pilastereiden vaaraan. Muilta osin rakennuksen runko on puurakenteinen ja julkisivut katsomon sivuilla on puuverhoiltu. Vesikatteena toimii konesaumattu peltikate ja vesikaton vedenpoistona toimivat räystäskourut ja syöksytorvet, joista sadevedet on johdettu maahan.<sup>10</sup>

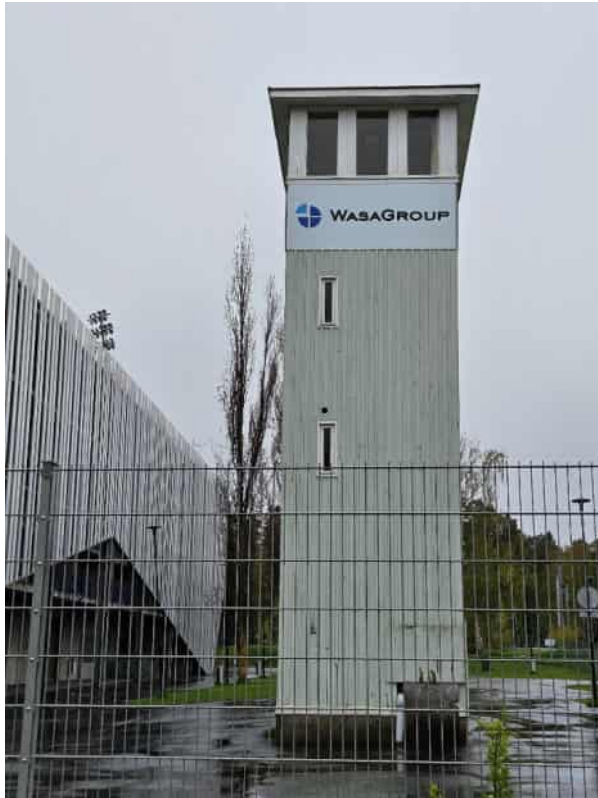
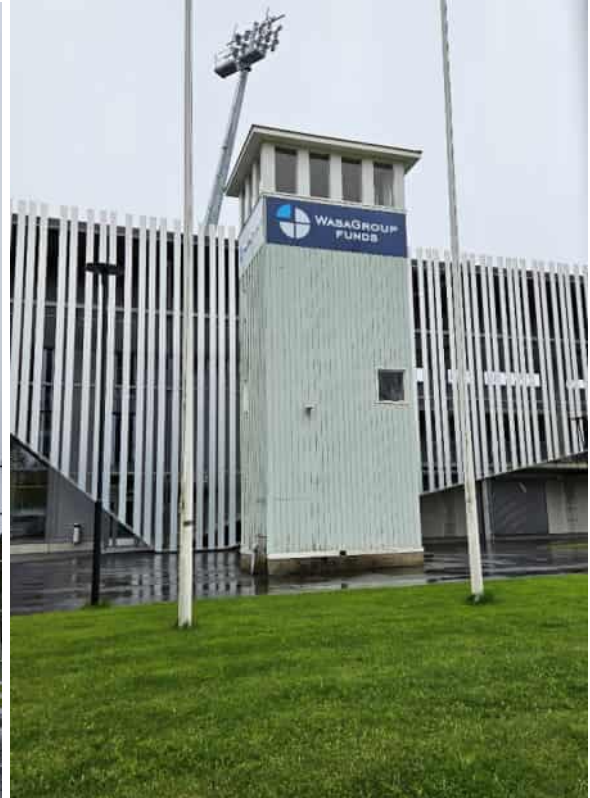
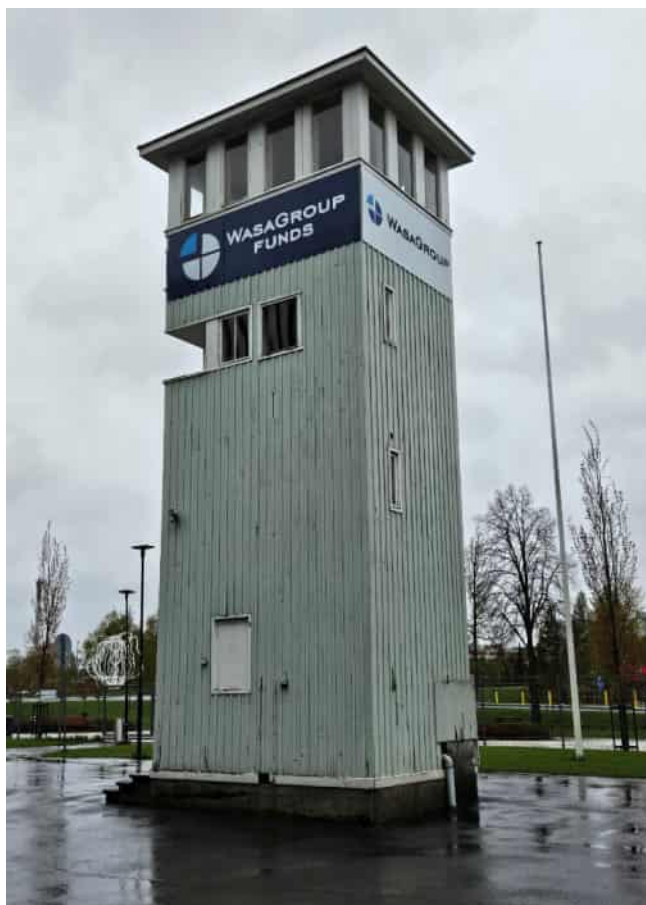
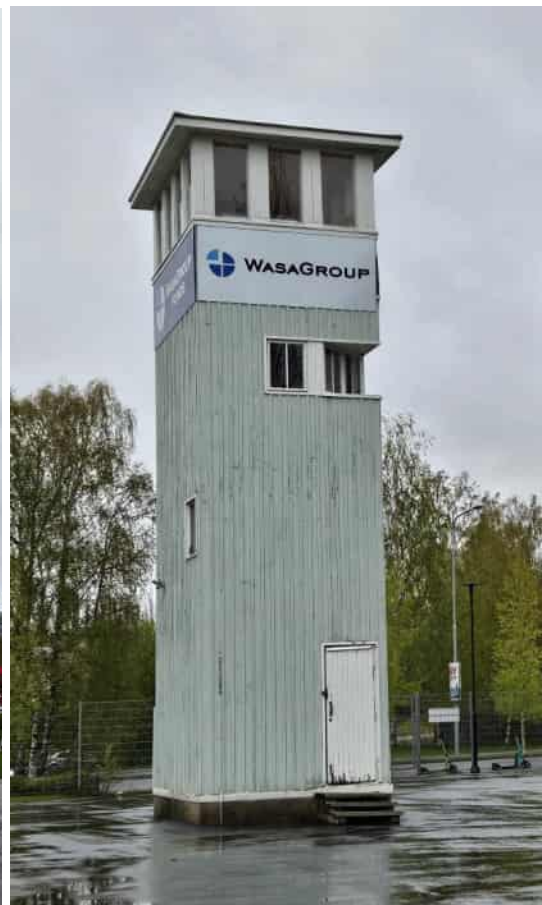
**Kuva 46.** Maratontorni on säilyttänyt alkuperäiset ominaispiirteensä.

Maratontornin arkkitehtuurissa näkyvät voimakkaat klassistiset piirteet, jotka ovat säilyneet varsin hyvin. Ilmeisesti ylimmän kerrokset aukot on lasitettu vasta myöhemmin, mutta se ei ole muuttanut rakennuksen arkkitehtuuria. Tornin yhteys ympäristöön on kuitenkin muuttunut jo sisäänkäyntiä siirrettäessä ja maratonporttia purettaessa ja uuden katsomon rakentamisen myötä tornin funktio jää yhä epämääräisemmäksi. Tornista ei enää näy kentälle eikä se uuden massiivisen katsomorakennuksen vuoksi enää toimi maamerkkinä.

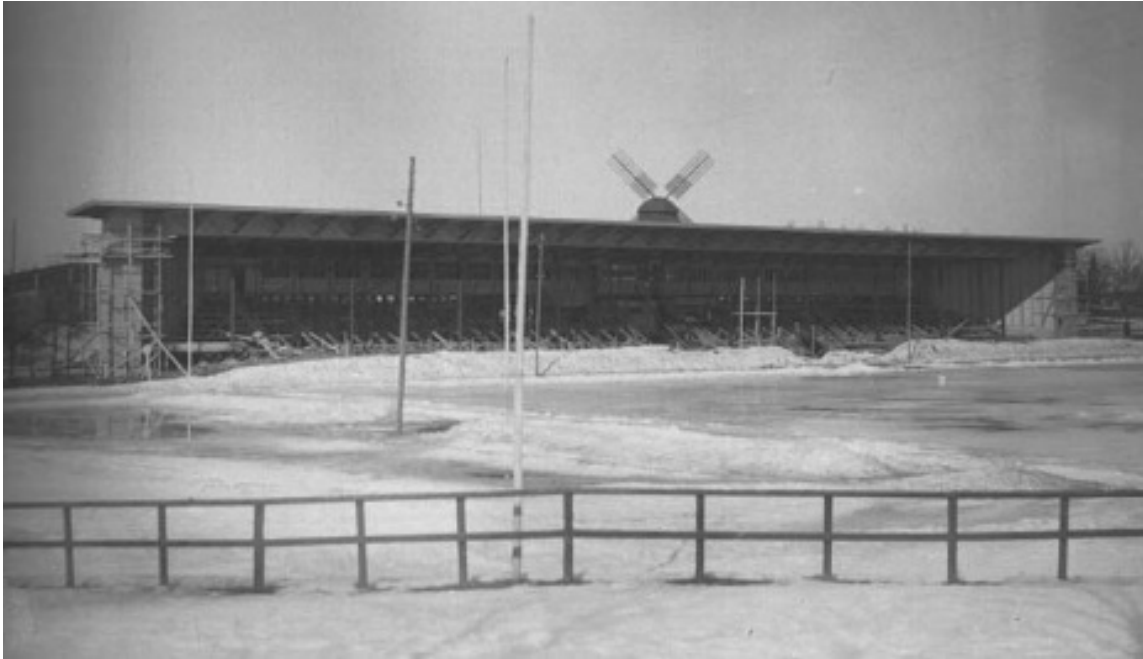
**Kuva 49.** Turun urheilupuiston katsomo 1930-luvulla on toiminut Hietalahden katsomon esikuvana. Turun katsomo on purettu 1980-luvulla. Kuva Turun sanomat. Lähde: Turun kaupunginmuseo, Finna. <https://finna.fi/Record/tmk.161022189774700?sid=5044097965>

Turun Urheilupuiston 1930-luvulla rakennettu katsomo (suunnittelija Albert Richardtsson) on toiminut Hietalahden katsomon esikuvana, mutta katsomo on purettu 1980-luvulla.

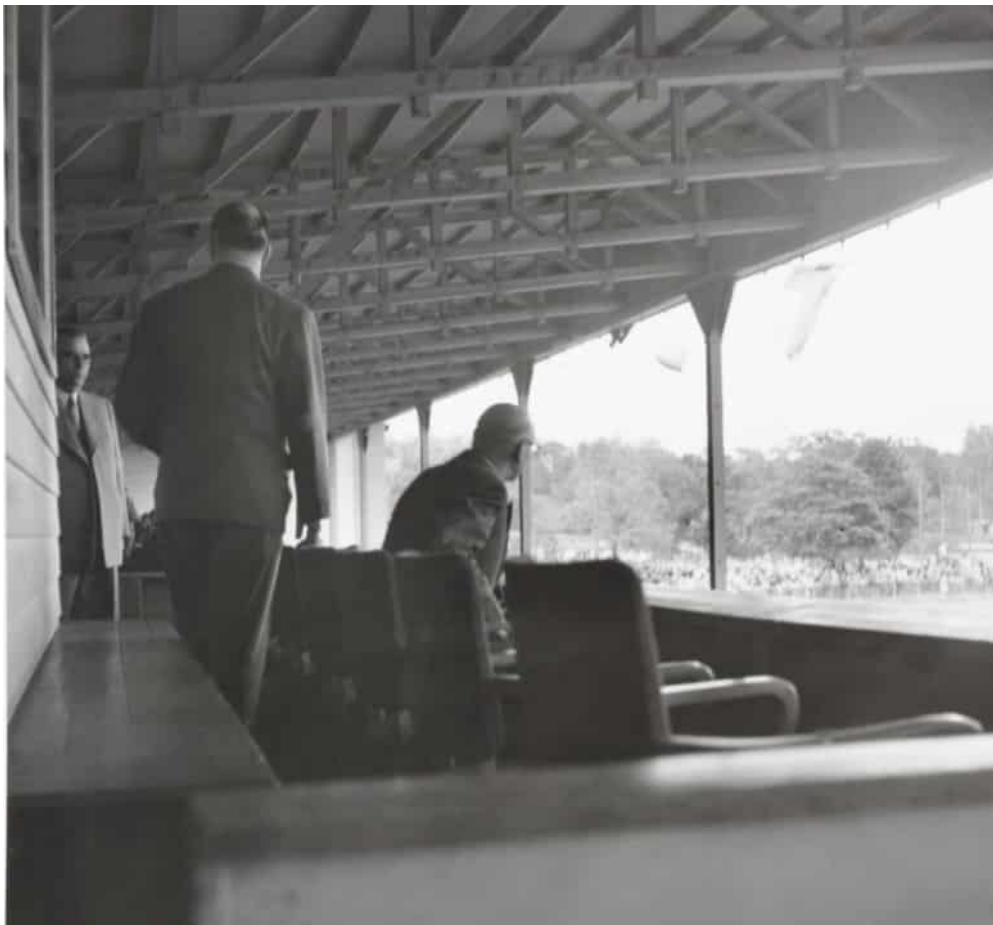
**Kuva 50.** Presidentti Urho Kekkonen Turun urheilupuiston aitiossa 1950-luvulla. Kuvassa näkyy katosta kannattava ristikkorakenne. Kuva: Turun kaupunginmuseo, Turun museokeskus/Selen Uno, Finna. <https://www.finna.fi/Record/tmk.161012878997300?sid=5052711585&imgid=2>

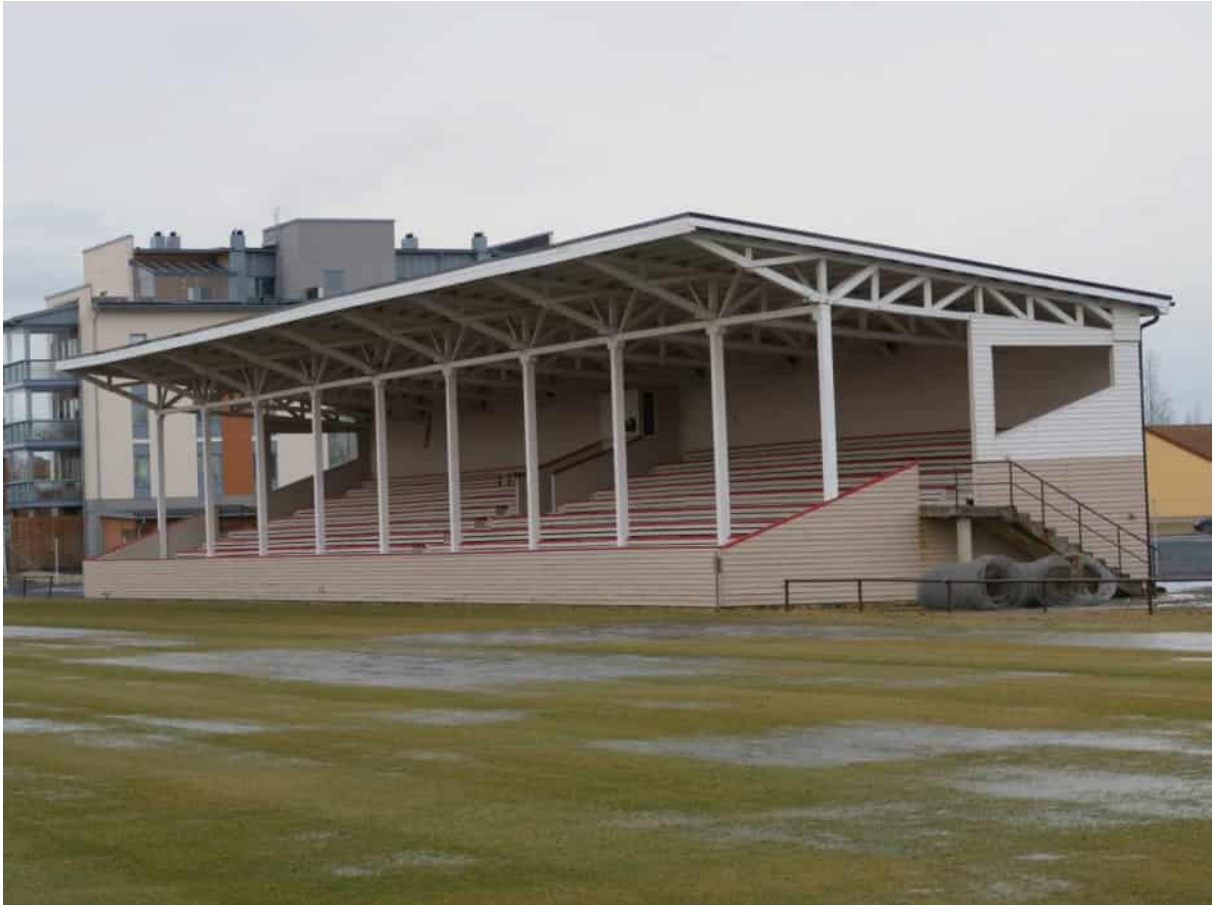
**Kuva 51.** Närpiön Keskusurheilukentän puukatsomo on rakennettu vuonna 1963 ja siinä on noin 500 istumapaikkaa. Kuva Janne Holmgren, 2017.

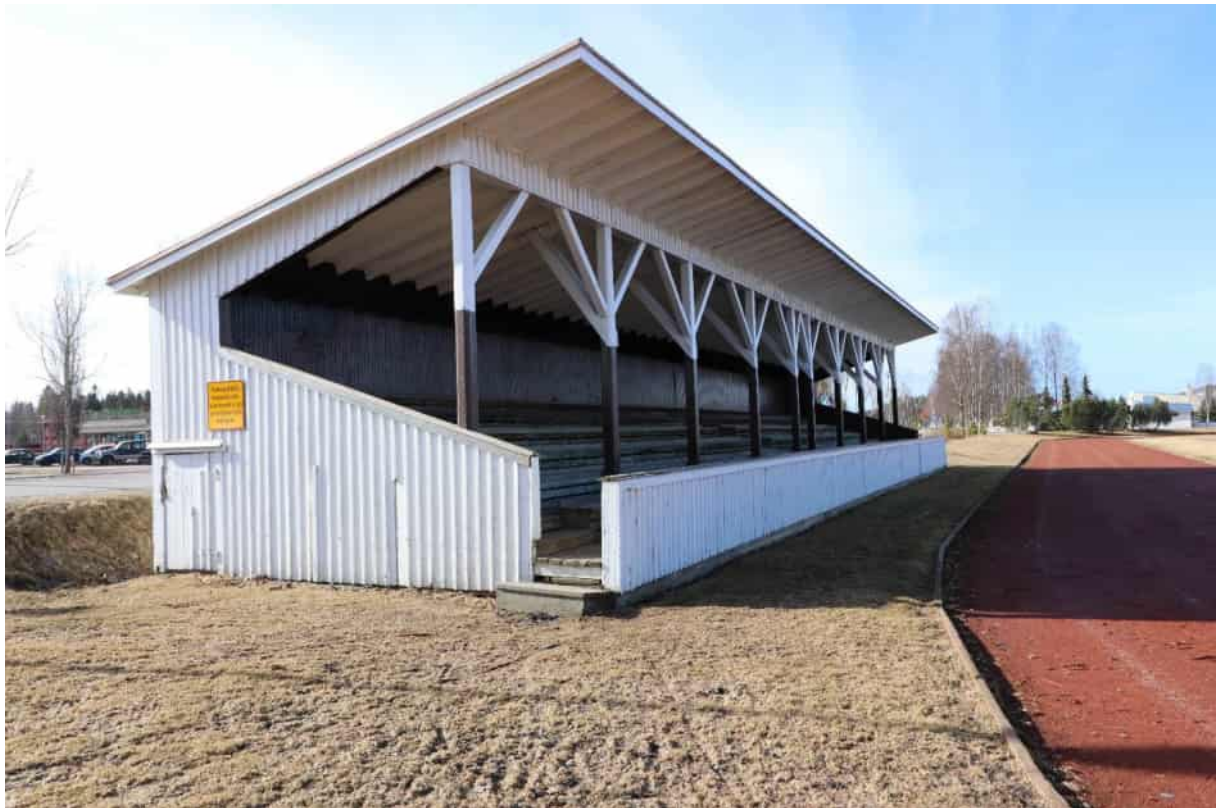
**Kuva 52.** Isonkyrön Keskusurheilukentän katsomo on rakennettu vuoden 1950 jälkeen. Kuva: Janne Holmgren 2017.

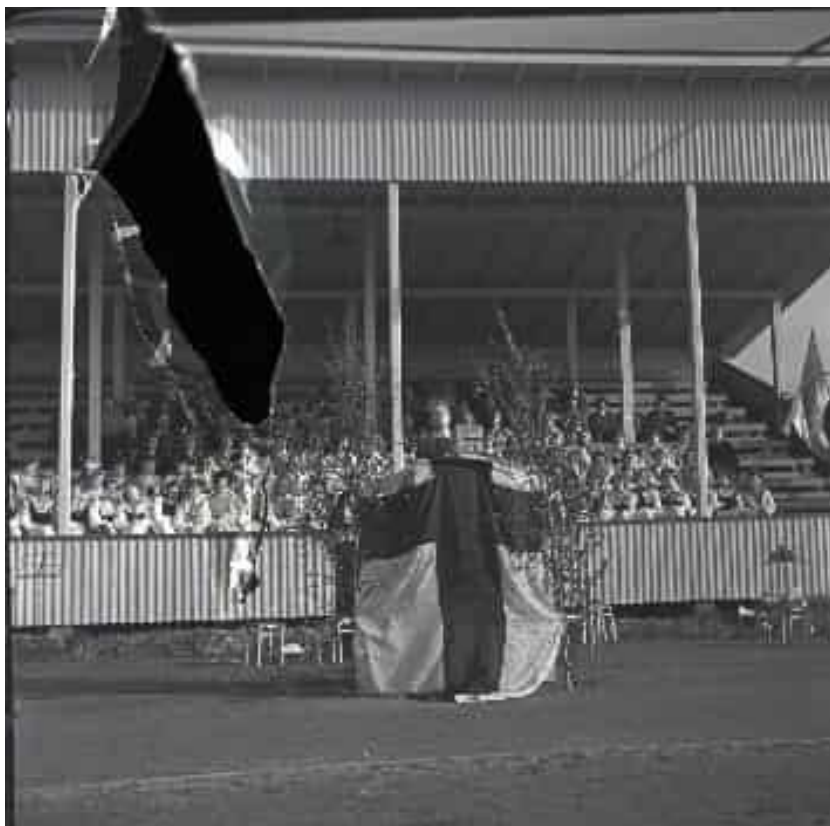
**Kuva 53.** Munsalan urheilukentän katsomo (Uusikaarlepyy) vuonna 1956. Rakennettu vuoden 1945 jälkeen. Katsomo on pieni ja katoksen rakenne erilainen kuin Hietalahdessa. Kuva: Karl Alfred Nyström, SLS. [Arkistorakenne: ÖTA 139 foto 2926 "Munsala sommaren 1956". | Finna.fi](#)
