# BADVATTENPROFIL

## STRÖMSÖ BADSTRAND, VASA

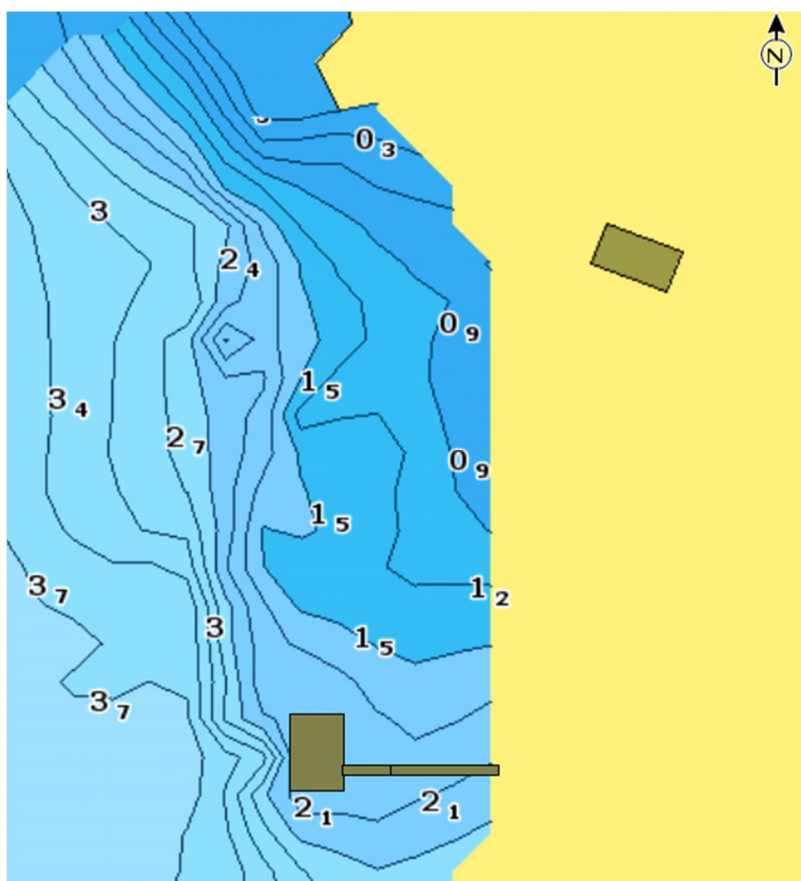
### 2.6 Kartor

Strandens profil och djup ritad med hjälp av lodning. Havsvattennivån under lodningen +15 cm.

Vattnet blir ganska snabbt djupare och når ca 2 m djup 20 m från stranden. På grund av djupet kan badstranden utgöra en risk för icke simkunniga. Det ställe där det blir djupt har avskiljts från det trygga badområdet med ett bojrep.
