# UIMAVESIPROFIILI STRÖMSÖN UIMARANTA, VAASA

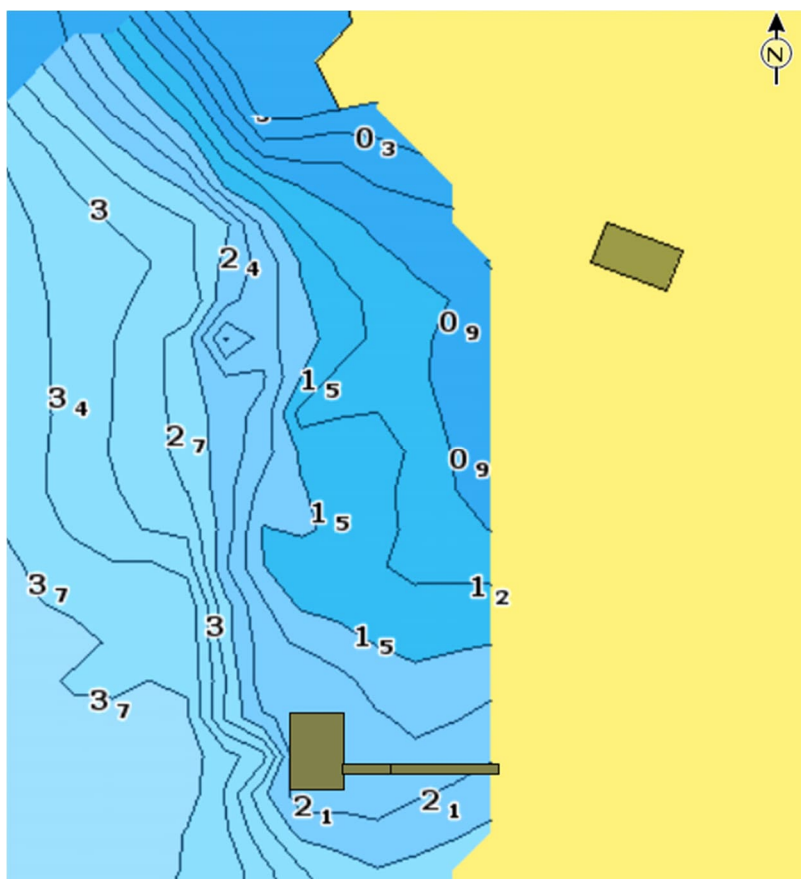
**2.6 Kartat**<https://kartta.vaasa.fi/IMS/?layers=Opaskartta&cp=7004779,22476804&z=0.25>

Rannan muoto ja syvyys piirrettynä luotaajalla. Meriveden korkeus ottohetkellä noin +15cm.

Veden syvyys jyrkkenee melko nopeasti saavuttaen noin 2 metrin syvyyden 20 metriä rannasta. Syvänteen takia uimaranta voi olla riski uimataidottomille. Syvänteen alkukohta on erotettu turvallisesta uintialueesta poijuköydellä.
