# VANHAN VAASAN SATAMA

## Kulttuuriympäristöselvitys

2013  
Ruusa Viljanen Rossi  
Pohjanmaan museo

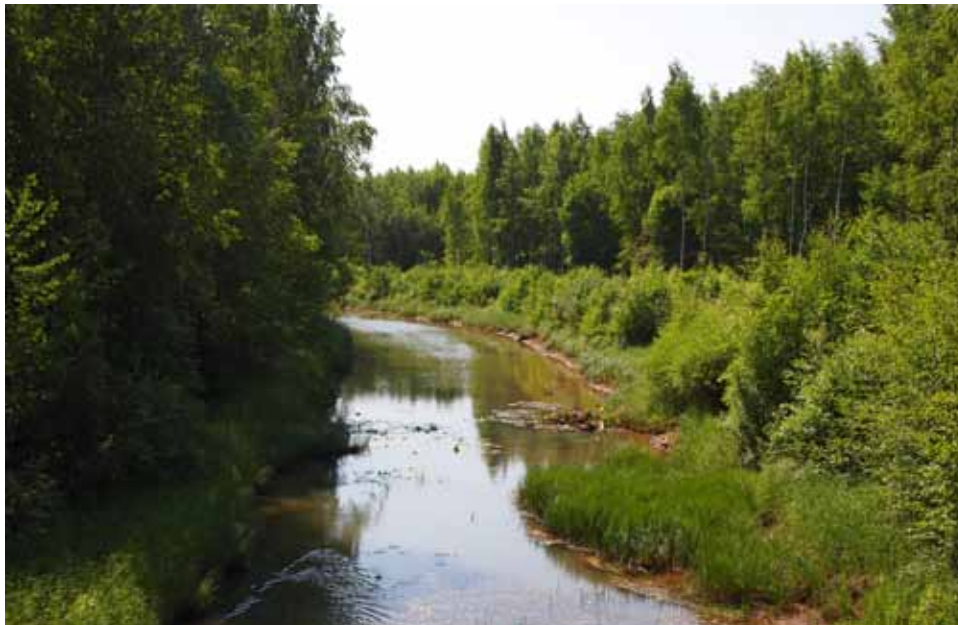
Vanhan Vaasan kanava. Vasemmanpuoleinen rantametsikkö oli vielä 1850-luvun puolivälissä veden alla olevaa sataman laiturialuetta.

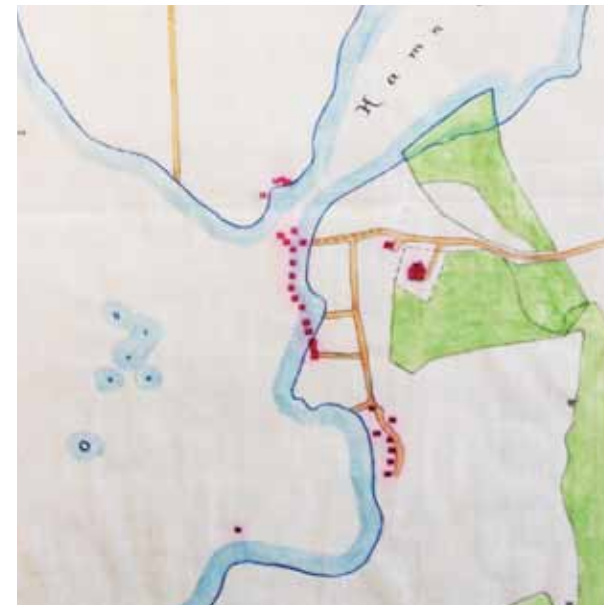
Vuoden 1786 kartassa satamarakennukset on selvästi sijoitettu veden varaan. Kievarinrakennus merkitty selvästi muita suuremmaksi. VMA

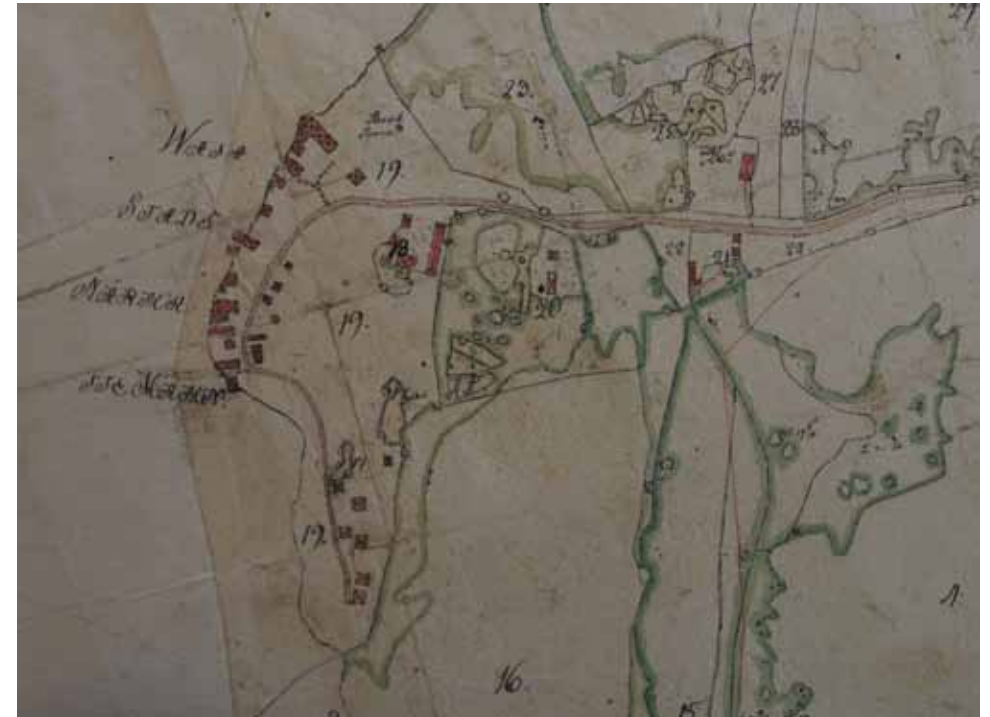
Alla olevasta vuoden 1821-kartasta (VMA) ilmenee sataman rakennuskanta. Satamassa on  
tähän aikaan ollut varastorakennuksia 47 kappaletta. Satamakallion kupeessa, Vanhan sata-  
matien loppupäässä, sijaitsee muista erillään kuusi rakennusta, joista kaksi on merkitty punai-  
sesta poiketen osittain vihreiksi, minkä tarkoituksena voi tulkita olleen kruununmakasiinien  
erottamisen kauppiaitten satamavarastoista. Karttaan on myös merkattu satamakievarin paik-  
ka numerolla 18, sekä alueen kolme torpparitilaa numeroilla 20, 21 ja 26.

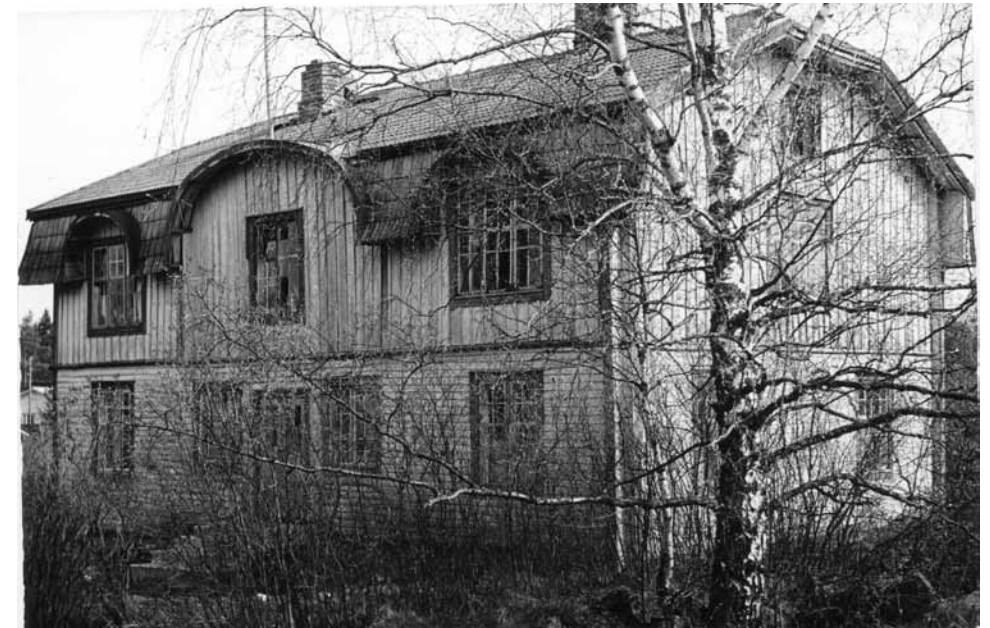
sä Arnold Bäckmanin omistukseen. Rakennus oli 1700-luvun kuosissaan 1910-luvun puoliväliin asti, jolloin katto uusittiin ja uudistettiin jugendmuotia mukailevaksi. Ikkunoita vaihdettiin myös, joten rakennuksen ilme muuttui selvästi uudenaikaisemmaksi. Arnold Bäckman piti tontilla taimistoa, joten taloon kuuluva puutarha kukoisti hänen aikanaan. Omenapuita oli paljon, oli syreenimaja ja paljon istutuksia.<sup>17</sup>

Vasemmalla kievarirekennus ennen vuotta 1913 ja alla jugend-tyyliä myötäilevässä ulkoosuksessaan vuonna 1967. Kuvat: Gunnar Bäckman.

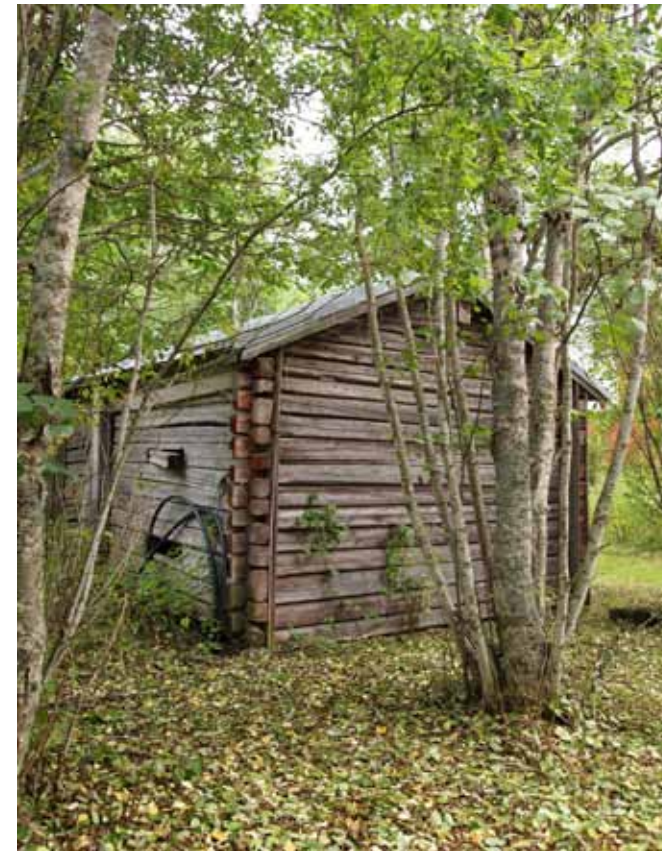
Vanhassa satamanrannassa on säilynyt yksi ainut vanha rakennus. (D2.) Kiinteistöön 2:73 kuuluu navettarakennus, joka on alueen vanhan rakennuskannan viimeinen edustaja. Päärakennus, johon navetta kuului, sijaitsi kiinteistön 2:74 kohdalla, mutta on purettu vuosituhatien vaihteessa. Navetta mainitaan inventoinnissa vuodelta 1998. Tässä se ajoitetaan 1800-luvun toiselle puoliskolle, eli sataman siirtämisen jälkeiselle ajalle. Navettaa ei pysty ajoittamaan karttojen perusteella, mutta rakennustapansa puolesta se voi olla aina 1700-luvulta saakka. Siinä on siirtomerkintöjä, joten se on jossain vaiheessa siirretty. Inventoinnin 1998 mukaan sen vanhimmat hirret voivat tiettävästi olla aina 1600-luvulta. Se edustaa ns. vanhavaasalaista navettatyyppiä, jossa on keskiosassa ollut ikkuna oven pielessä navetan itäpäätyyn.<sup>19</sup> Rakennus

Ohessa: Harmaantunut hirsinen navetta on sataman ainut meidän päiviimme säilynyt rakennus. Kuva pihan puolelta, kohdasta, jossa Vanhan satamatien kulku Hevossaarentien länsipuolella on yhä havaittavissa.

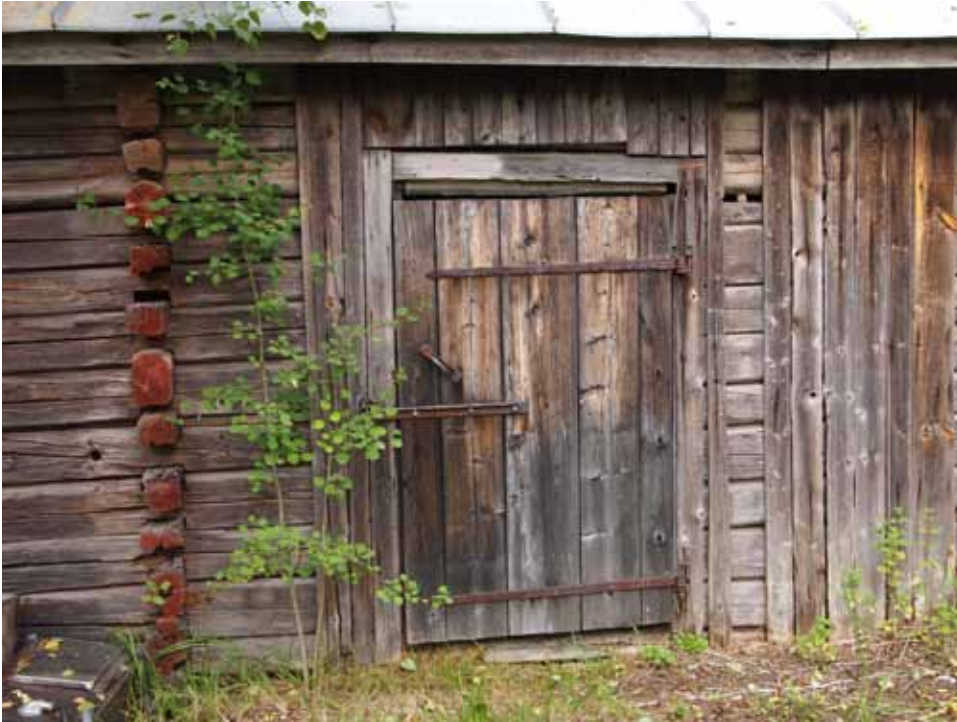
Vanhan navetan ovi on sen eteläsivulla, sillä se kuului aikaisemmin sen eteläpuolella sijaitsevan talon pihapiiriin.

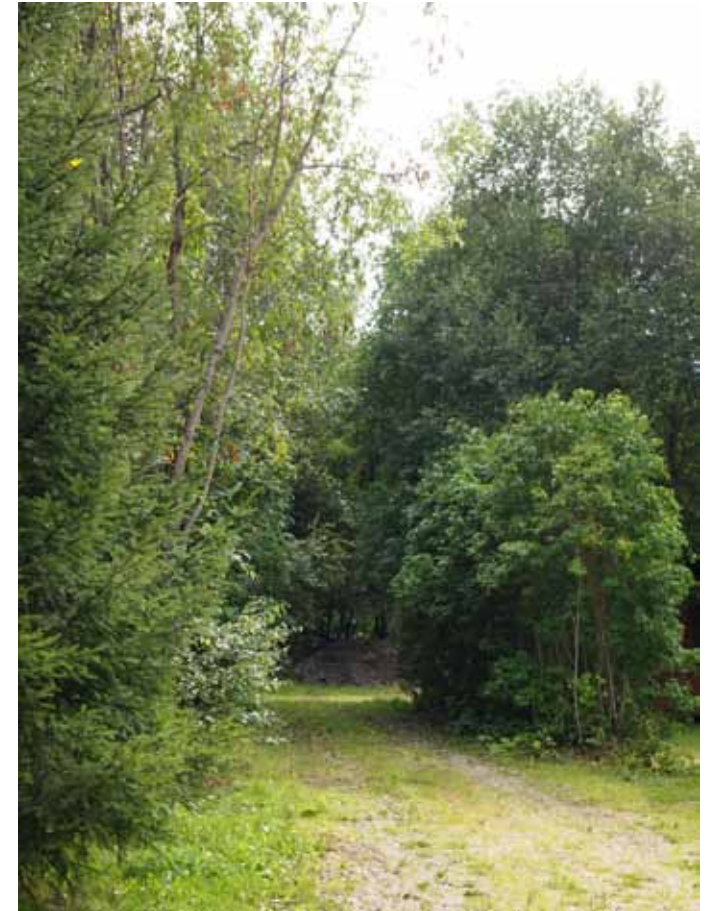
Hevossaarentien toisella puolen, satamakallion kupeessa on säilynyt satamarakennusten kivisiä perustuksia (A.) Kalliopohjalla on neljä suorakaiteenmuotoista kiviperustusta sekä yksi porraskivi. Näistä pohjoisimmat kaksi on vuoden 1821 karttojen perusteella tulkittu paikalla sijainneiden kruununmakasiinien pohjakiviksi.<sup>21</sup>

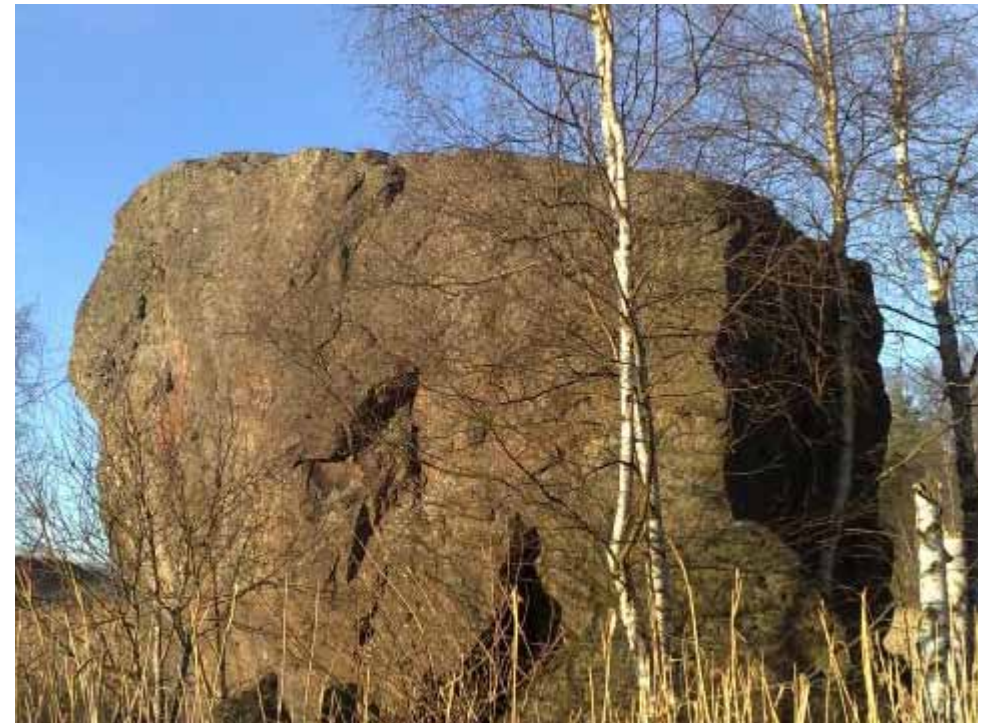
Vasemmalla: Makasiininmäellä on säilynyt kruununmakasiinien ja muiden varastojen kivijalkoja ja perustuksia.

Alla: Majakkakivi seisoo tänä päivänä kuivalla maalla. Kuvalähde: [http://www.geocaching.com/seek/cache\\_details.aspx?guid=b564905e-b135-48af-ab30-3c37266f575b](http://www.geocaching.com/seek/cache_details.aspx?guid=b564905e-b135-48af-ab30-3c37266f575b)

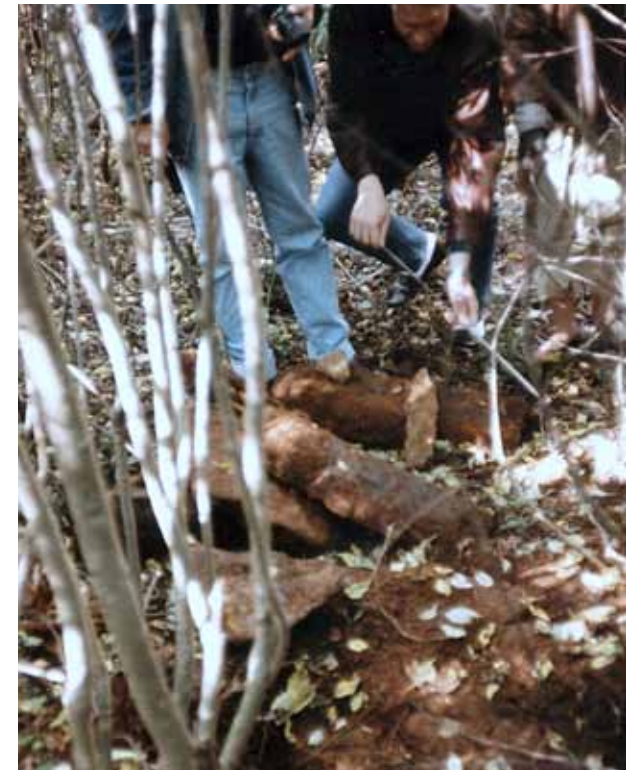
Aikaisemman inventoinnin maastokäynnin yhteydessä on kivilaiturin jäännösten läheltä löytynyt rautaharkkoja, joita on käytetty alusten painolastina. Kuva: Kaj Höglund, 2000.

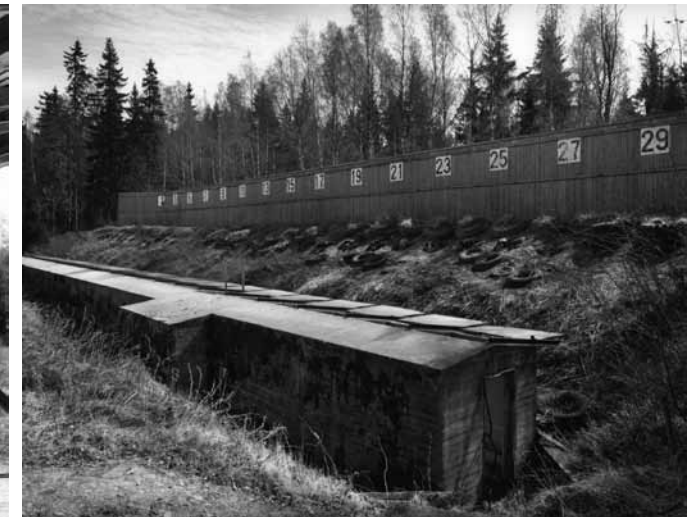
1960-luvun valokuvat esittävät ampumaradan sellaisena, joksi se rakennettiin siirron ja modernisoinnin yhteydessä 1958. Valokuva: Gunnar Bäckman

Puiset rakenteen ovat kadonneet, tarkka ajankohta ei ole tiedossa, mutta betoniset näyttösuoja ja suojamuurit ovat säilyneet. Näyttösuoja on vaurioitunut ja sammaleen sekä vesakon peitossa. Suojamuuria on töhritty.

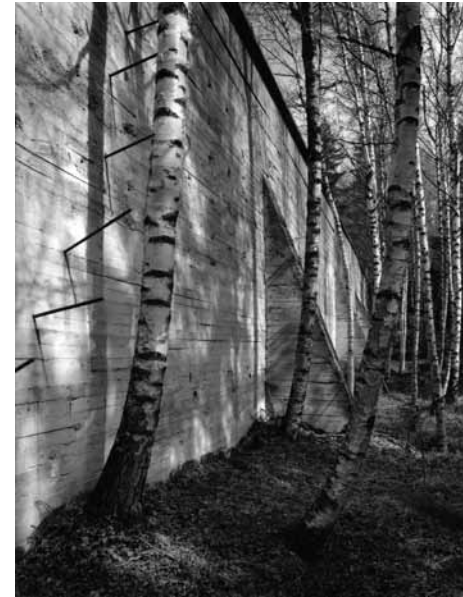
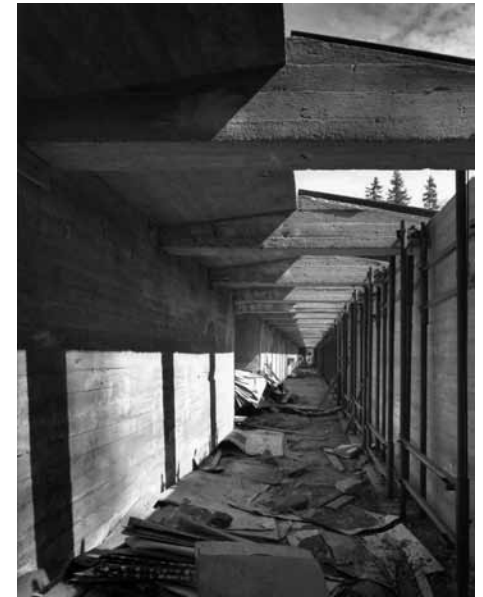
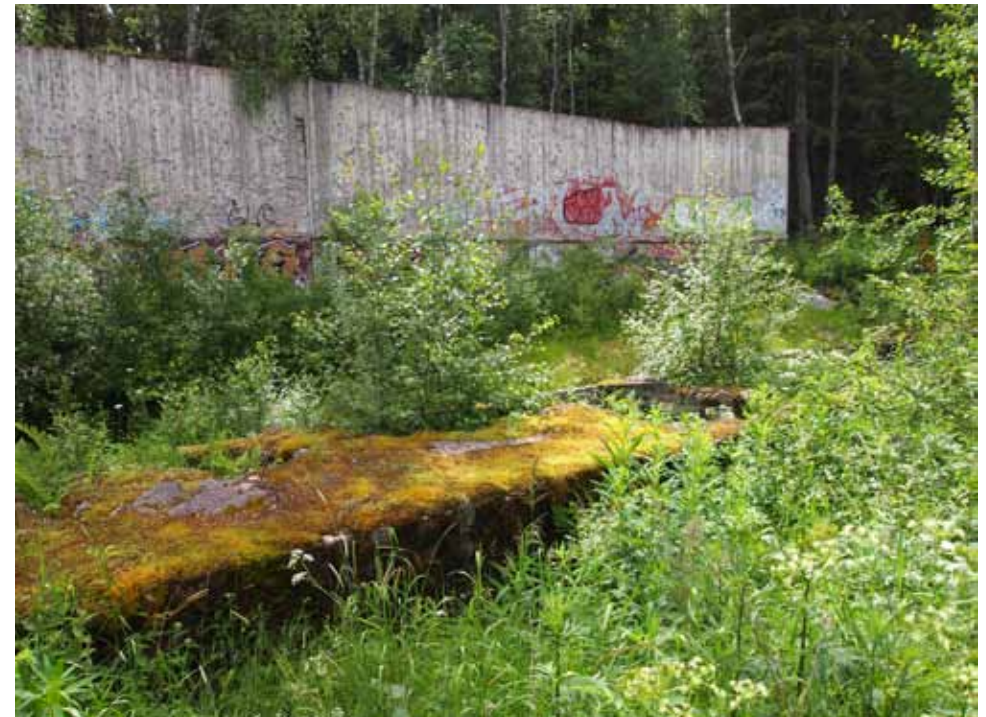
Yllä vasemmalla: Suojamuurit takaa katsottuna. Oikealla näyttösuojan arkaainen alkuperäinen muotokieli. Näyttösuojasta on nostettu maalitaulut ja ampumisen jälkeen tarkastettu tulokset sekä viestitetty näistä ampujille. Kuvat 1960-lukua, Gunnar Bäckman  
Ohessa oikealla: Suojamuurit kesäkuussa 2013. Etualalla sammaleen peittämä näyttösuoja.

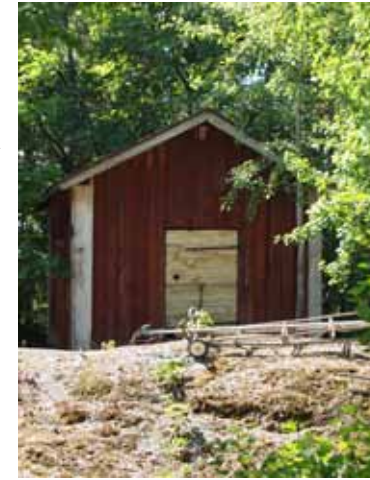
Navetta on vesikattoja lukuun ottamatta lähestulkoon alkuperäisessä asussa. Sen etelän puoleinen kiviseinä on vaurioitunut ja osittain romahtanut, mutta korjattavissa.

Vanhan sataman vanhin säilynyt rakennus on 1800-luvun alusta tai ehkä jo 1700-luvulta peräisin oleva navettarakennus Ampujantien varrella. Vasemalla rakennus tieltä kuvattuna ja alla pihasta päin.

Navetan ja asuinrakennuksen korjaukset on tehtävä alkuperäisiin soveltuvin materiaalein ja rakennustavoin ja tarvittaessa palauttavin toimenpitein. Pihapiiriin tehtävät lisäykset on sovitettava vanhaan sekä korkeudeltaan - ei asuinrakennusta korkeampaa, materiaaleiltaan - puu, että pintakäsittelyltään - punamulta.

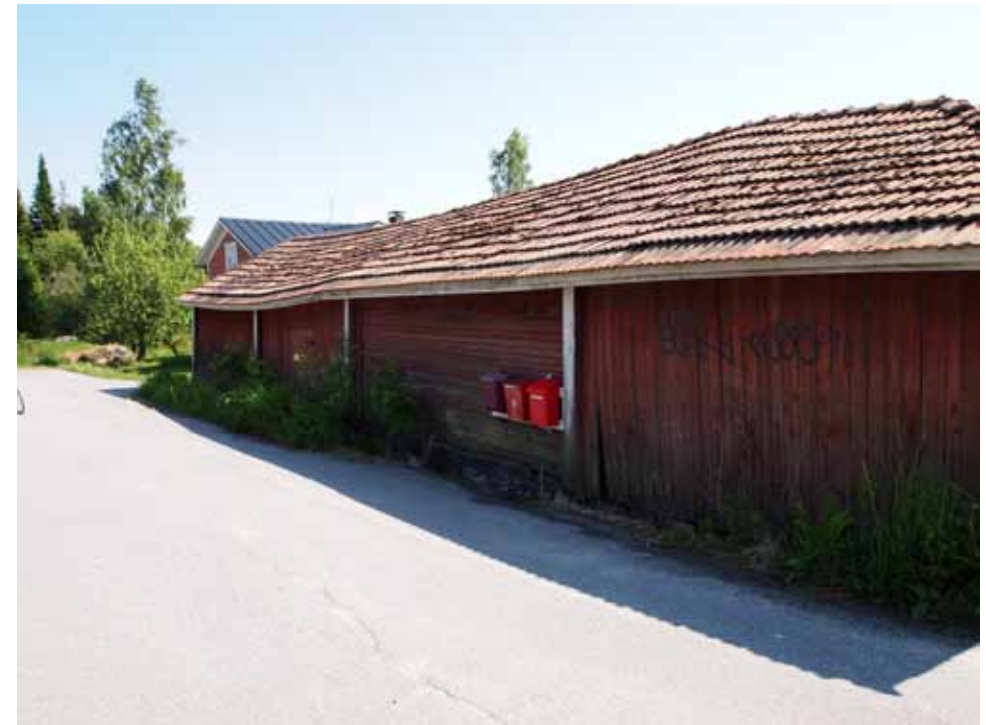
Nk. Wahlbäckin pihapiiriin kuuluu puolitoistakerroksisen asuinrakennuksen lisäksi Vanhan satamatien suuntaisesti asetettu L-mallinen ulkorakennus, joka on osittain hirsinen ja osittain lautarakenteinen. Hirsisessä asuinrakennuksessa on täyskorkea poikkipääty ja uudempi avokuisti pihan puolella. Punainen ponttilaudotus on jaettu listoin kolmeen kenttään, joista alin on pystyladoitettu ja kaksi ylempää vaakaladoitettua. Ulkorakennus on matala, punamullattu ja betonikatteinen. Sen läntisellä pitkällä sivulla on päätykolmio. Ulkorakennus on toiminut osittain navettana ja osittain varastona.

Wahlbäckin pihapiiriä rajaa L:n mallinen ulkorakennus. Vasemmalla ulkorakennus lännestä katsottuna. Alla: Ulkorakennus on rakennettu aivan kiinni 1600-luvulta peräisin olevaan Vanhaan satamatiehen.

Pihapiiri säilytettävä. Korjaukset on tehtävä alkuperäisiin soveltuvin materiaalein ja rakennustavoin ja tarvittaessa palauttavien toimenpitein. Pihapiiriin tehtävät lisäykset on sovittava vanhaan sekä korkeudeltaan - ei asuinrakennusta korkeampaa, materiaaleiltaan - puu, että pintakäsittelyltään - punamulta.

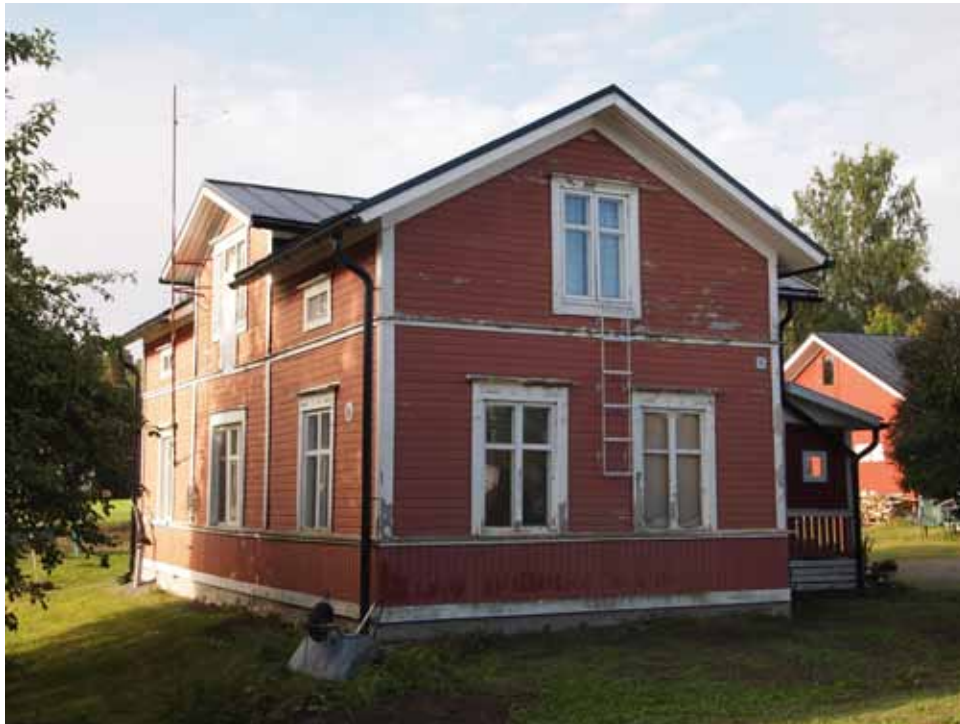
Vasemmalla: Wahlbäckin talo on 1800-luvulta, Vaasan palon jälkeiseltä ajalta.

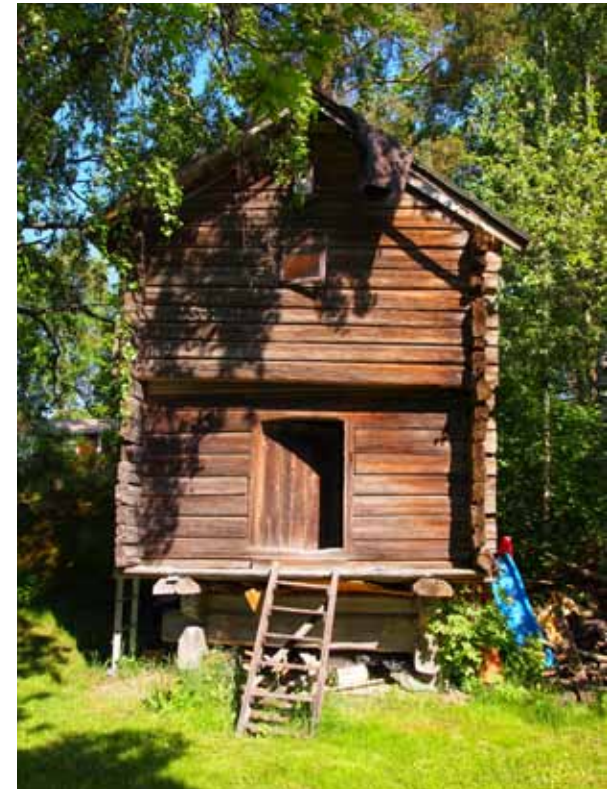
Aitan katto on romahtanut, omistajan mukaan viime talvena, ja eteläpuoleisessa hirsiseinässä on lahovaurioita. Vauriot ovat korjattavissa. Aitan tunnusomainen jalasperustus sekä pääjulkisivu ovat hyvin säilyneet.

Oikealla: 1700-luvun Maxmolainen jalas-aitta on 1940-luvulla siirretty Vanhaan satamaan.

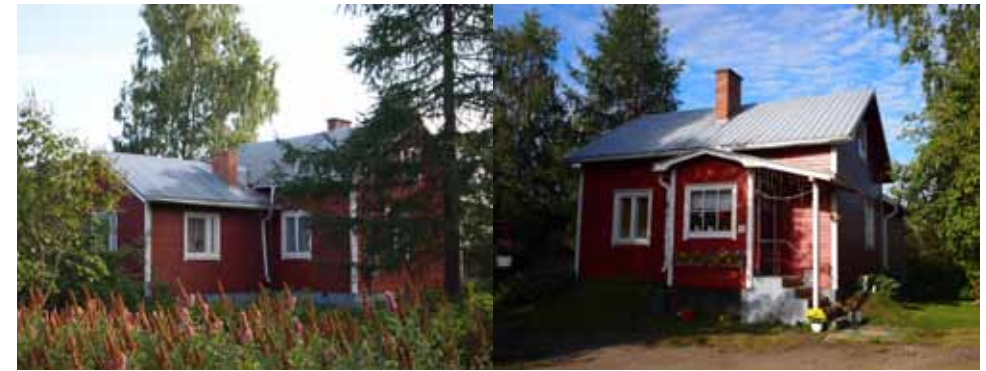
**2:53:** Asuintalo ja siihen kuuluva talousrakennus ovat molemmat vuodelta 1956. Asuinrakennusta on jatkettu länteen 1970-luvun alussa. Punainen, vaakalaudoitettu, harjakattoinen rakennus. Betonisokkeli, kaksiosaiset ikkunat, valkoiset ikkunanpuitteet ja nurkkalaudat, peltikate ja tiilinen savupiippu. Rakennus avautuu Vanhalta satamatieltä lähtevälle yksityistielle, Bäckmanintietä rajaa angervoistutus ja syreenit.

Yllä vasemmalla asuinrakennus lännestä, Bäckmanintieltä kuvattuna. Yllä oikealla idästä. Suuret pihapuut koristavat pihaa.

Pihapiirit on suojattava aluemerkinällä. Korjaus- ja muutostyöt tulee sovittaa alueen luonteeseen. Syreeni- ja kuusiaidat, sekä suuret pihapuut säilytettävä.

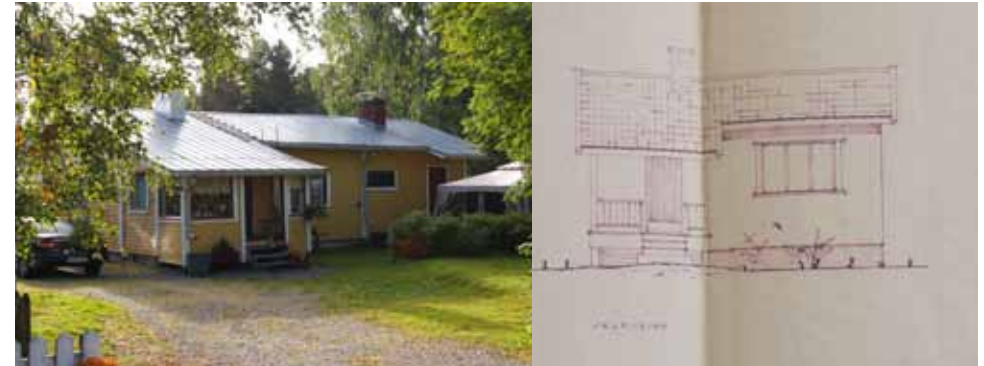
**2:54:** Matalaa, keltaista asuinrakennusta vuodelta 1958 on jatkettu etelän suuntaan 1990-luvun alussa. Suuri siirtolohkare rajaa tonttia itään, pohjoisraja vasten on matala punainen ulkorakennus. Tietä vasten suuria koivuja.

Rakennuksessa betonisokkeli, keltainen vaakavinoponttilaudoitus, tummanruskeat ikkunanpokat, valkoiset listat. Loiva harjakatto tk19-tyyppisellä peltikattee

Yllä kiinteistön 2:54 asuinrakennus Bäckmanintieltä kuvattuna. Vasemmalla alkuperäinen julkisivupiirustus vuodelta 1958.

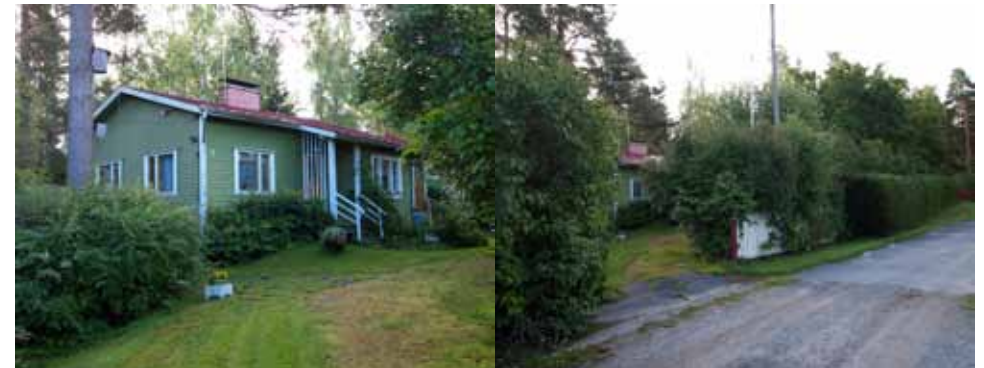
**2:55:** Vuonna 1961 rakennettu matala, vihreä asuinrakennus on istutettu luontevasti mäntyrinteeseen. Ajalle tyypillinen omakotipuutarha. Korkea syreeniaita lauta-aidan sisäpuolella rajaa tilallisesti tietä vasten ja muodostaa näin katukuvallisesti arvokkaan elementin.

Rakennuksessa betonisokkeli, vihreä vaakavinoponttivuoraus, valkoiset kaksijakoiset ikkunat ja ikkunalistat, valkoiset nurkkalaudat, loiva harjakatto punaisella peltikatteella. Sisäänkäynnin yhteydessä huolellisesti työstetty, valkoiseksi maalattu pystyrimasäleikkö.

Yllä oikealla kiinteistön 2:55 asuinrakennus portilta luoteesta kuvattuna. Vasemmalla: Kohteen syreeni- ja kuusiaidat sekä lauta-aita rajaa katutilaa vasten.
