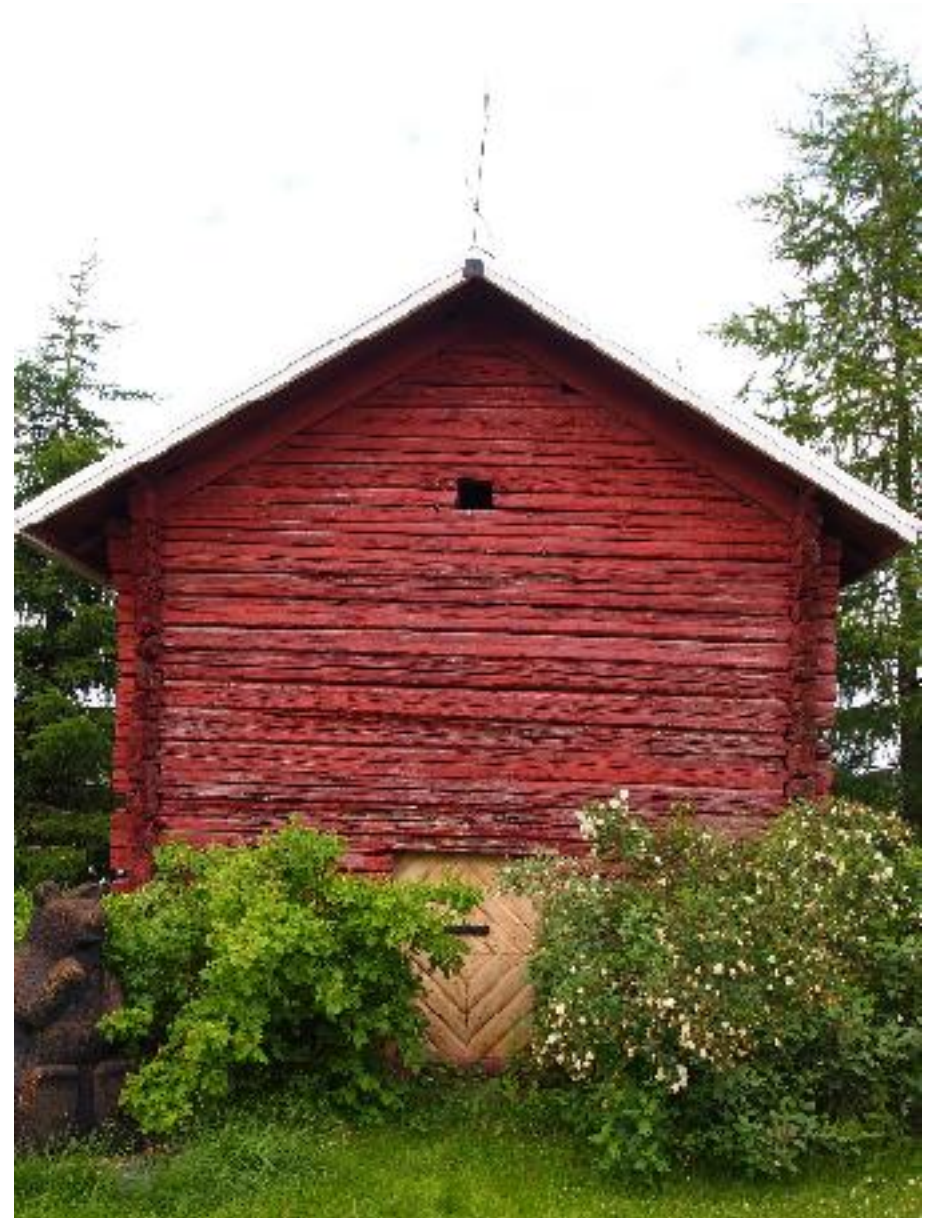
Vuonna 1792 rakennetussa aitassa (B) on harvinaisen matala ovi ja yläosastaan ulosviistetyt sivuseinät. Leveäräystäinen katto ei ole alkuperäinen. Etelästä kuvattuna

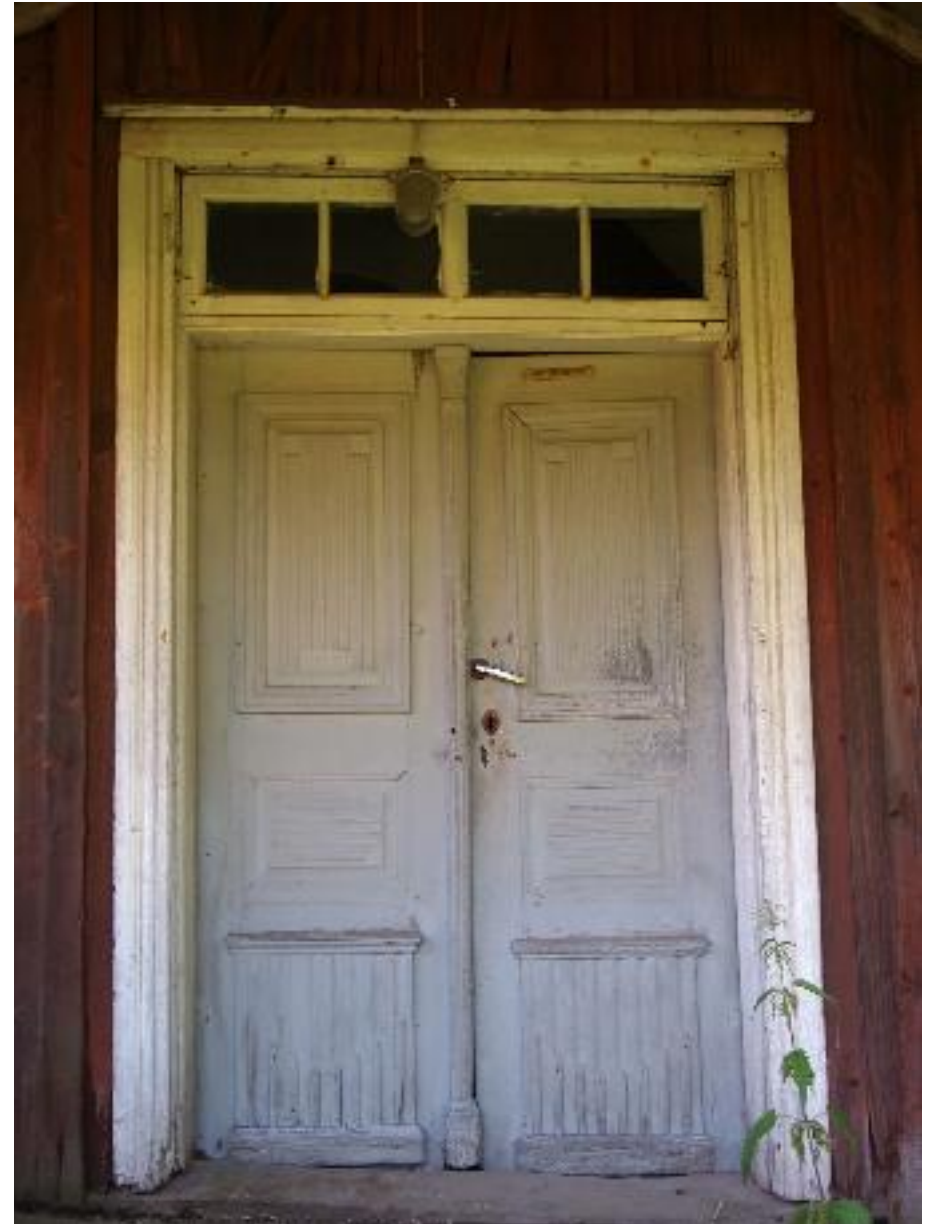
Rakennuksen kustavilaistyylliset ulko-ovet viestivät vauraudesta ja talon historiasta Laihian papin virkatalona.

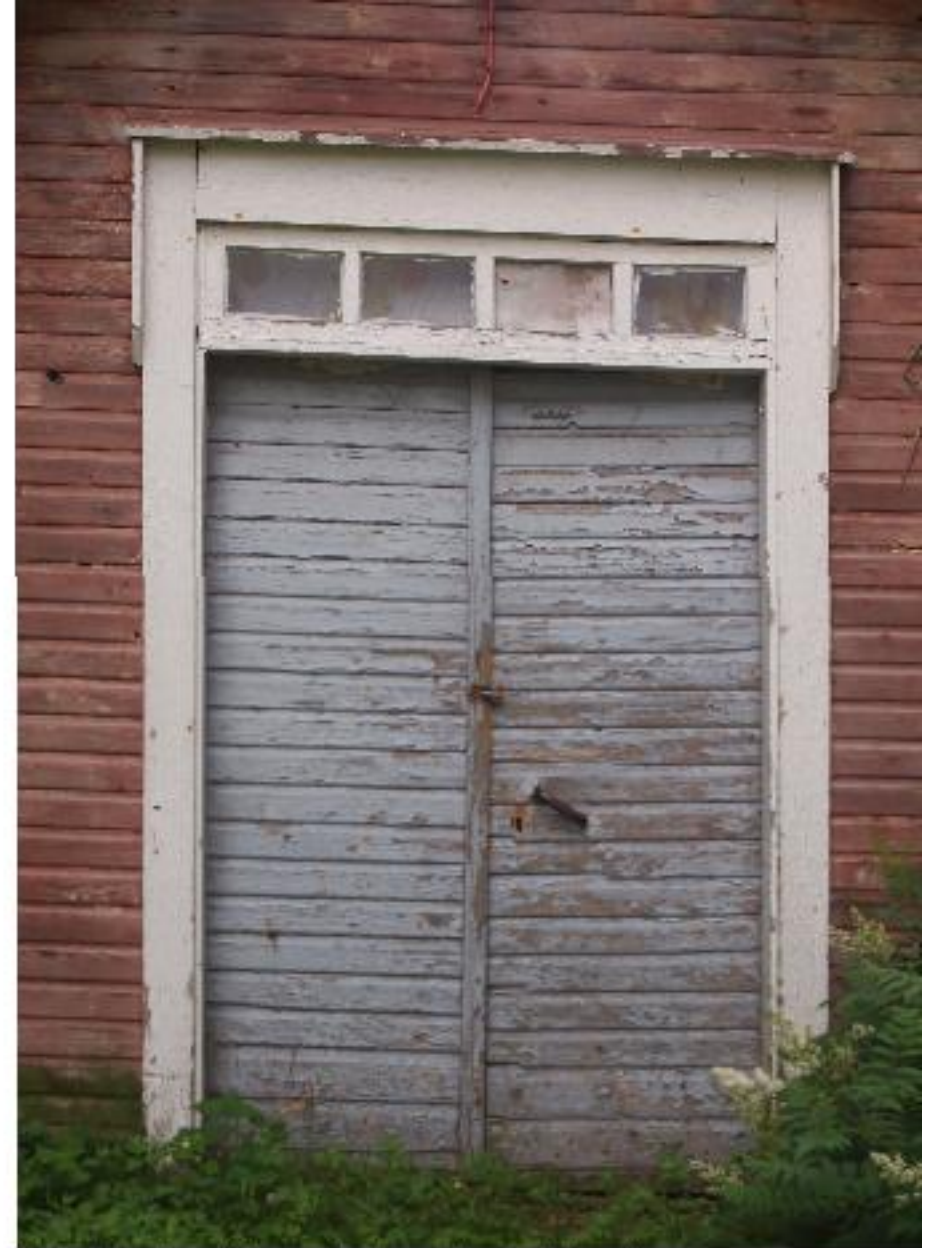
Asuinrakennuksen (A) lautarakenteinen ulko-ovi yläikkunalla.

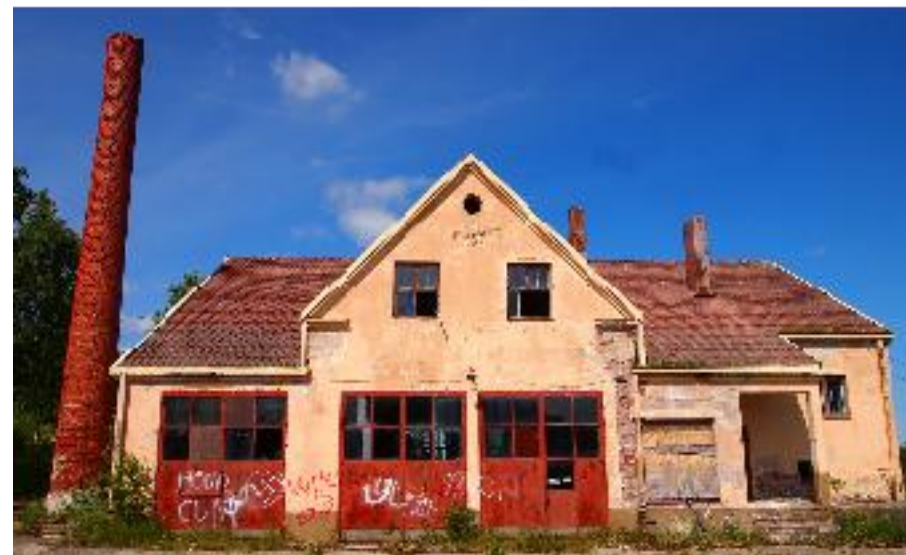
Meijerin pääjulkisivussa on merkkejä myös rakennuksen huoltoasemakäytöstä. Näkyvät vauriot ovat vain pinnallisia.

**Säilyneisyys ja arviointi:** Rakennus on säilynyt hyvin. Verstaanovet ovat muuttaneet sen pääjulkisivua mutta muodostavat oman kerrostumansa rakennuksen historiaan tuhoamatta sen yleisilmettä. Savupiippu ja siihen liittyvä pannuhuone ovat tärkeitä rakennuksen alkuperäisen toiminnan ymmärtämisen kannalta. Itse meijerihuonetta korkeammalla tasolla sijaitseva vastaanotto on myös rakennustyyppille ominainen ja arvokas piirre.

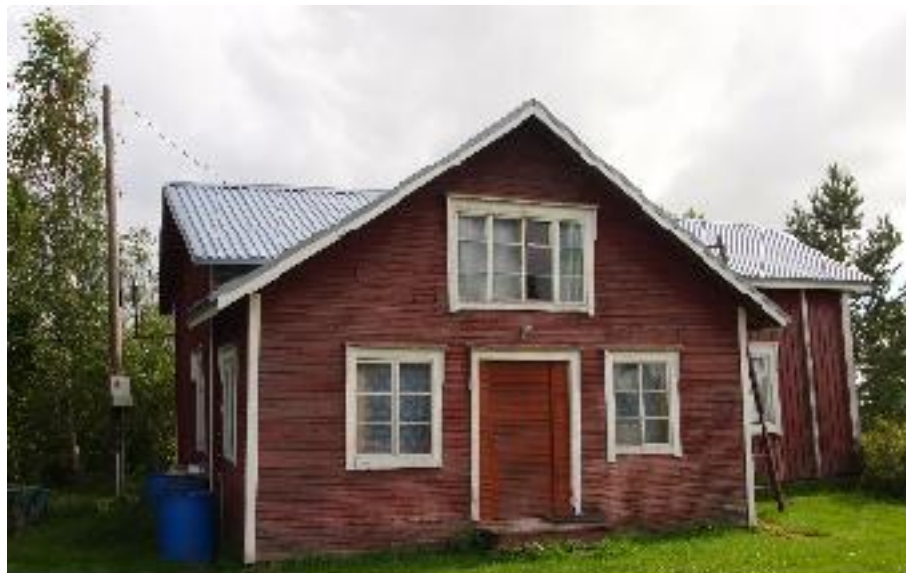
Asuinrakennuksen (A) suuri laajennus pihanpuolella.

**Säilyneisyys ja arviointi:** Asuinrakennus on säilynyt liki alkuperäisasussaan. Ylimitoitelta vaikuttava kuisti luo kohteelle omintakeisen historiallisen kerrostuman, joka viestii pientilallisen muuttuneista elinehdoista torppariuudistuksen jälkeen. Ulkorakennus on säilynyt alkuperäisasussaan. Kohde kokonaisuudessaan ilmentää perinteistä pohjalaista rakennustapaa ja on rakennushistoriallisesti arvokas. Kokonaisuus edustaa Ojaniemen aikanaan tiiviin mäkikylän tyyppistä torppari ja mäkitupa-asutusta ja on kulttuurihistoriallisesti arvokas. Kokonaisuudella on suuri merkitys Läkkitien tiemaisemaan ja on siksi maisemallisesti huomattavan arvokas.
