## KOOSTE RAKENNUSINVENTOINNISTA PUKINKULMAN PANIMOALUEELLA

KAUPUNKISUUNNITTELU 2006

VAASAN KAUPUNKI

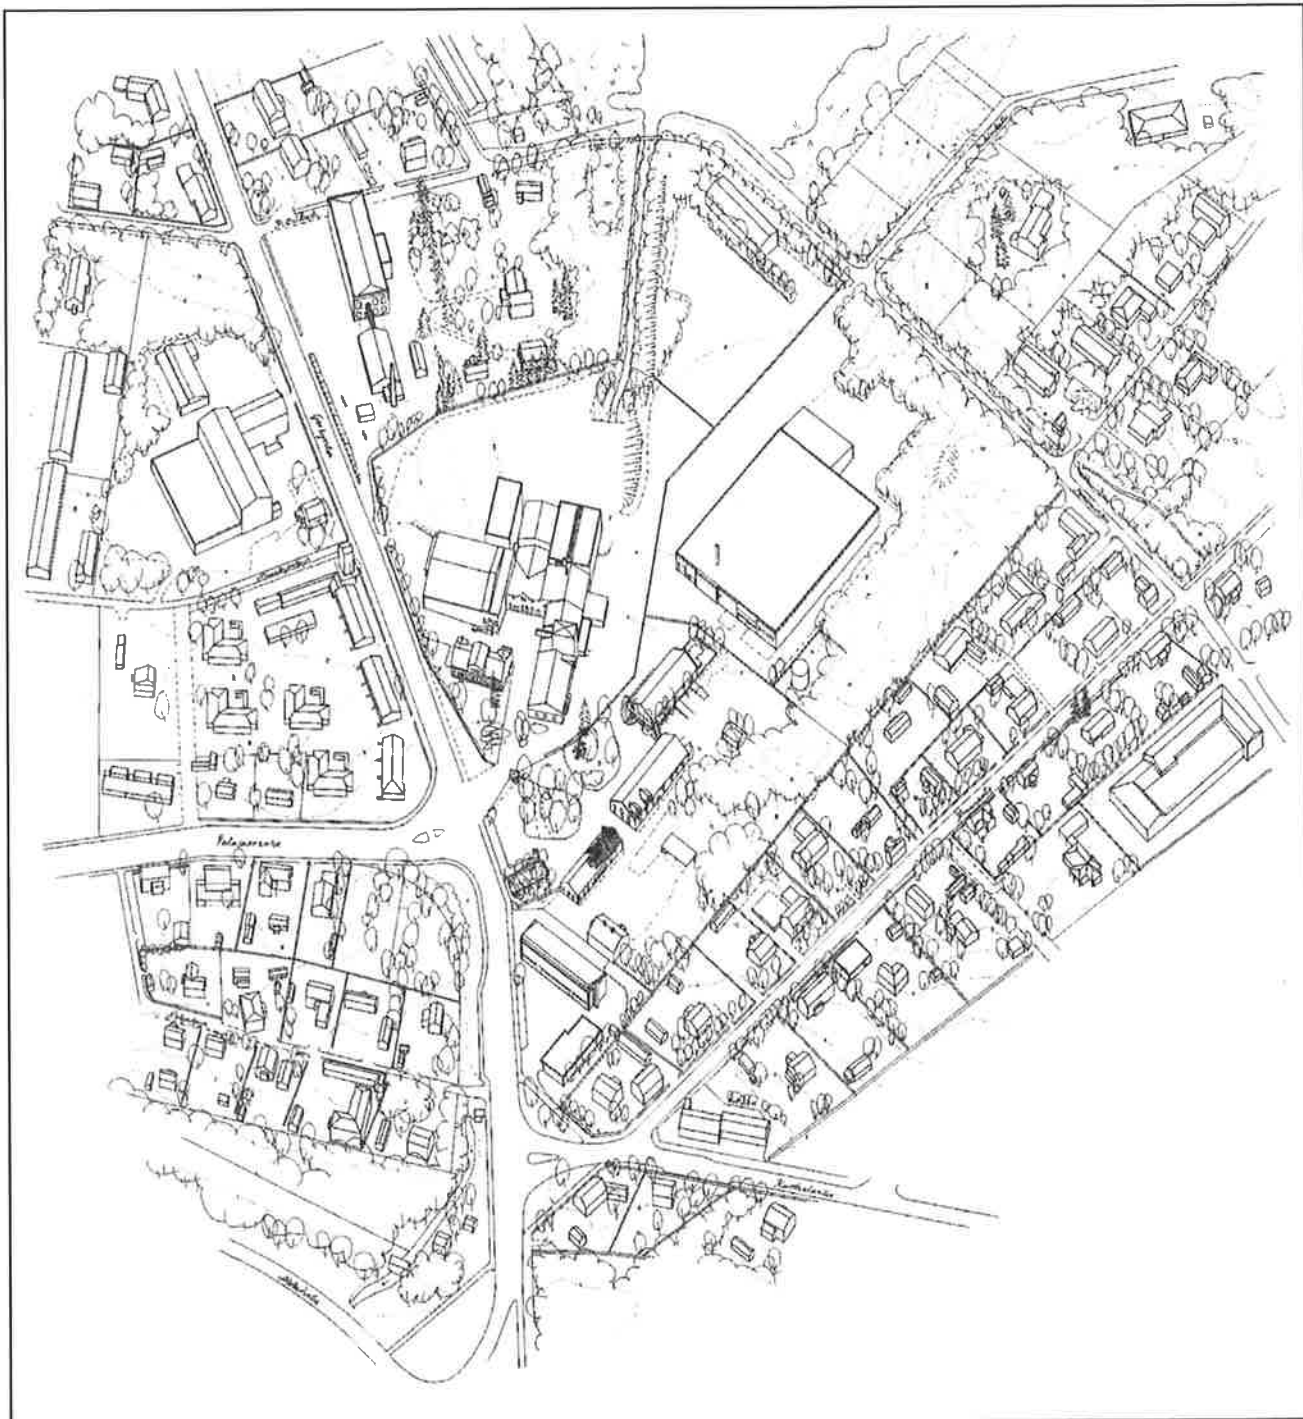
Kuva 1. Havainnekuva Pukinkulman panimoalueesta, joka on nykyisin yrityskeskuksena.

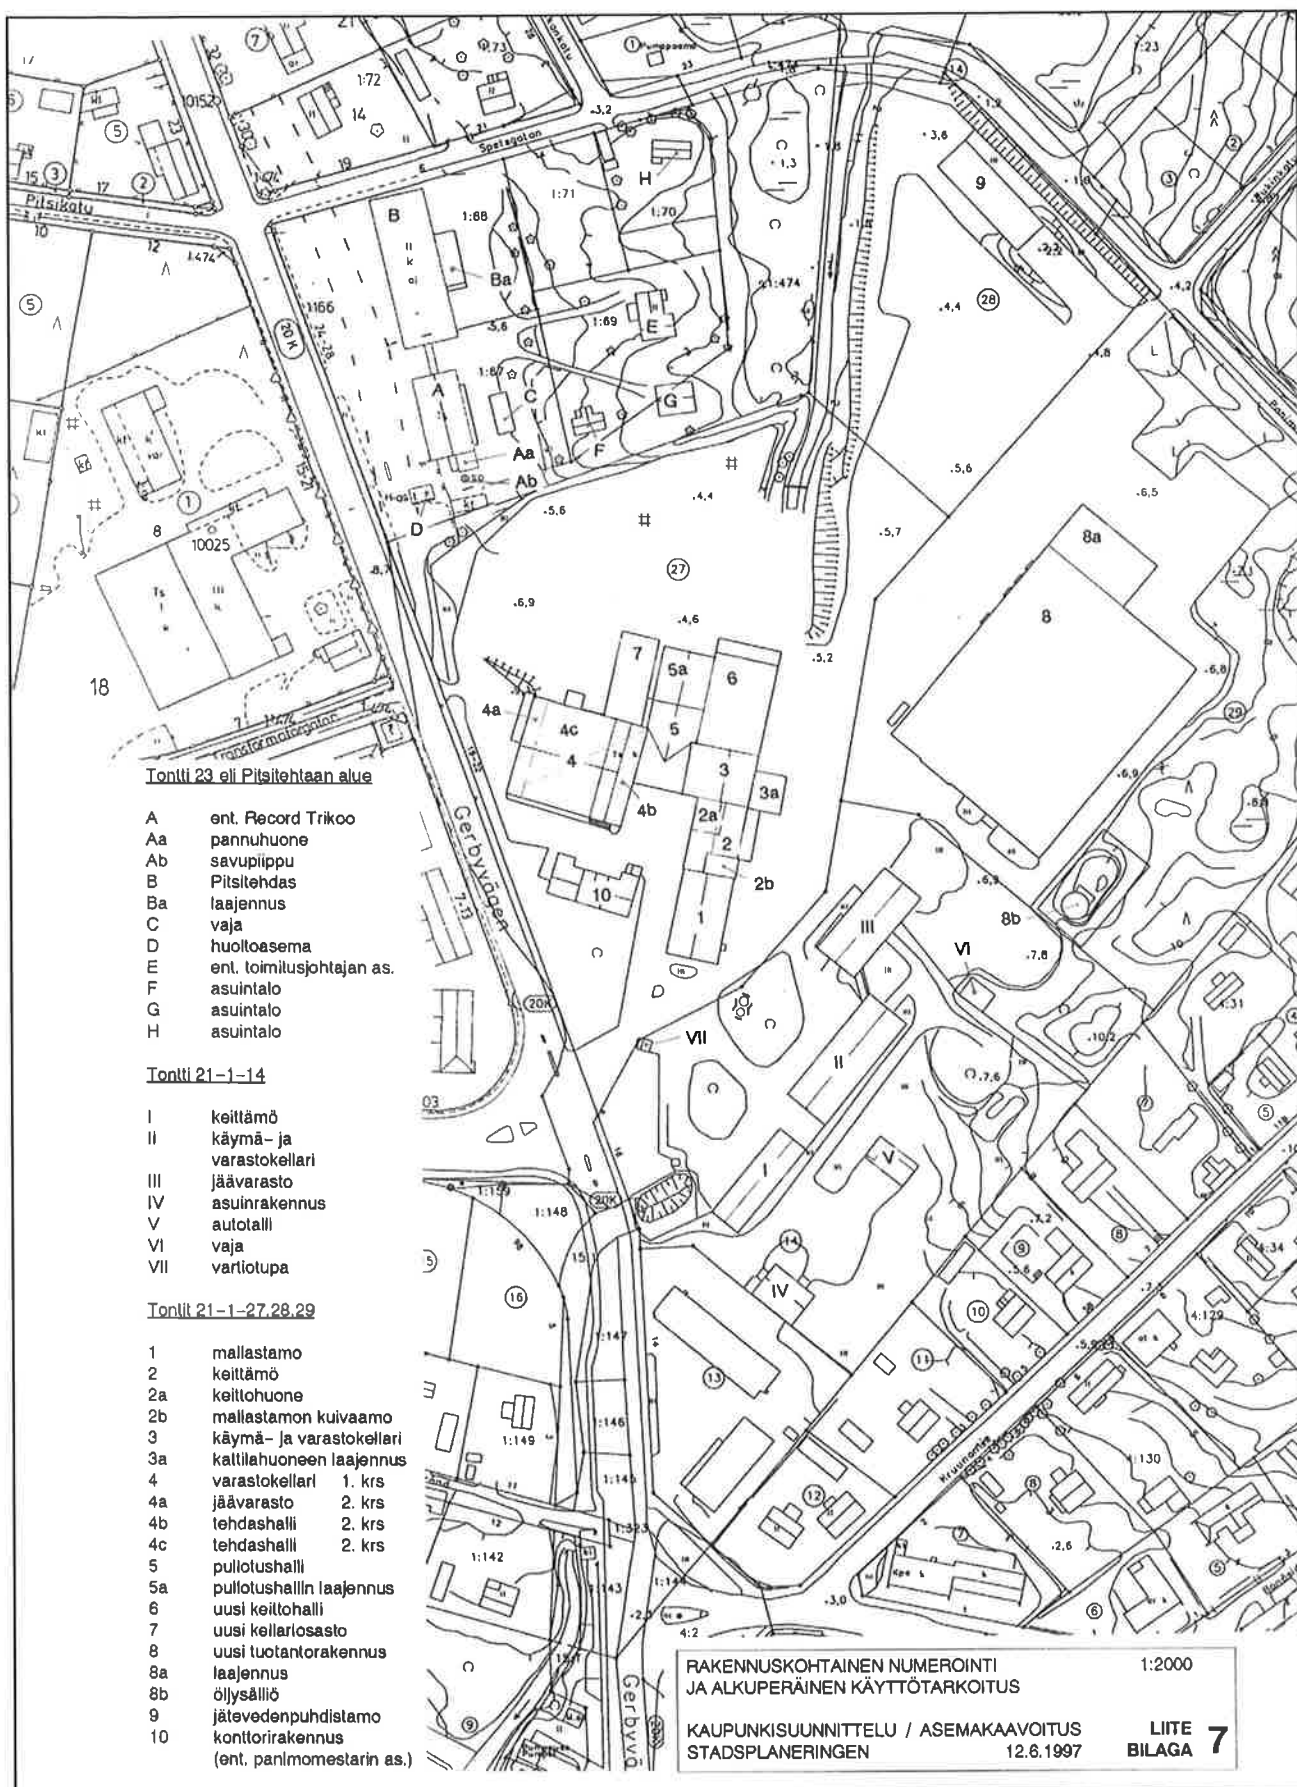
Kuva 2. Rakennuksien käyttötarkoitus.

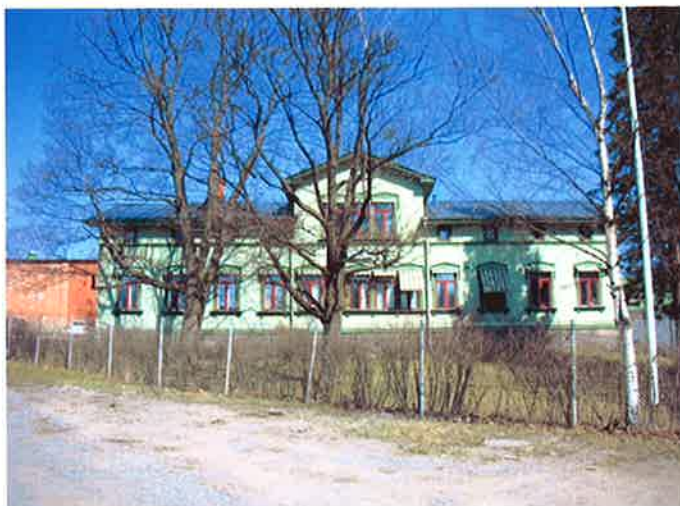
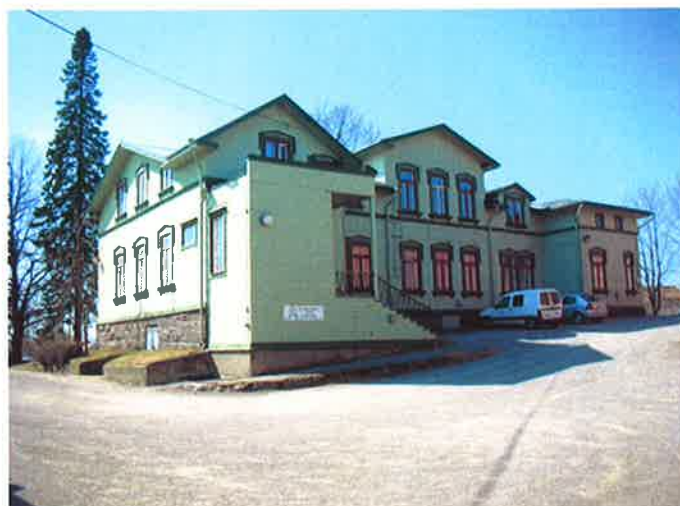
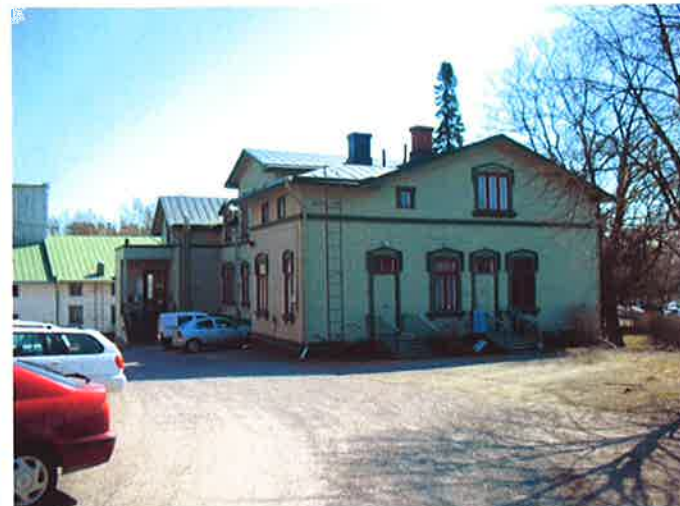
Kuva 4. Konttorirakennuksen eteläjulkisivu.

Kuva 6. Pohjoisjulkisivu.

Kuva 7. Länsipääty.

Vanha 1½-kerroksinen puinen konttorirakennus on alueen vanha päärakennus ja sijaitsee keskeisellä paikalla panimoalueelle saavuttaessa. Rakennus on valmistunut 1890-luvun loppupuolella ja säilynyt ulkoasultaan lähes alkuperäisen tyyllisenä itäpäätyyn vuonna 1962 tehtyä laajennusta ja joitakin ikkunamuutoksia lukuun ottamatta. Rakennuksessa on pystysaumattu peltikatto, julkisivut ovat vaaka- ja pystyponttilautaa. Perustus on muurattu kivistä ja korostaa rakennuksen alueen päärakennukseen viittaavaa luonnetta varsinkin etelä- ja itäjulkisivujen kohdalla. Ikkunoissa on T-mallin ruutujako, joka antaa rakennukselle uusrenessanssin leiman. Rakennuksen on suunnitellut todennäköisesti Sjöblom.

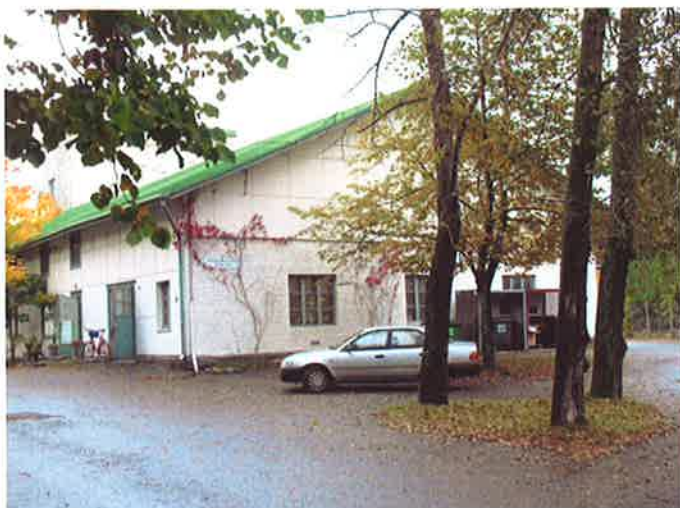
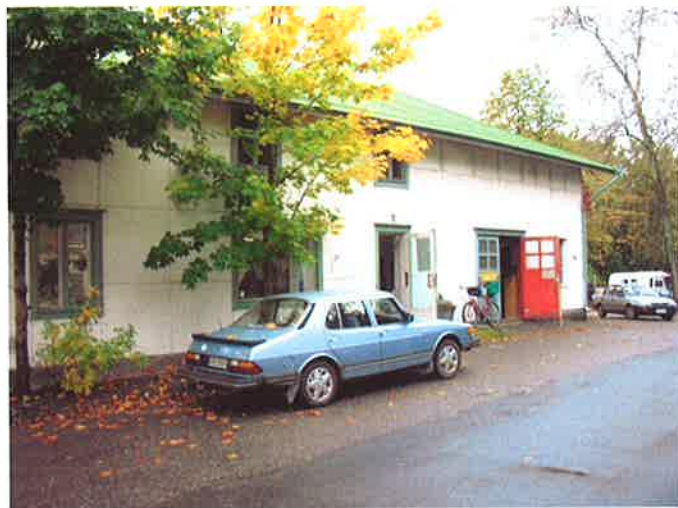
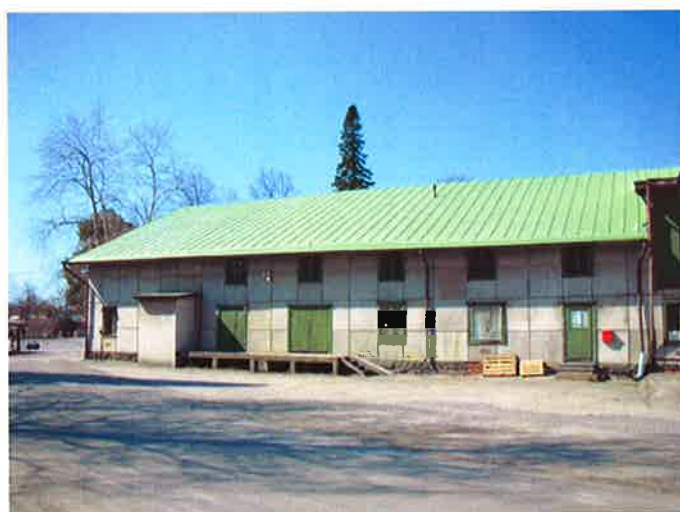
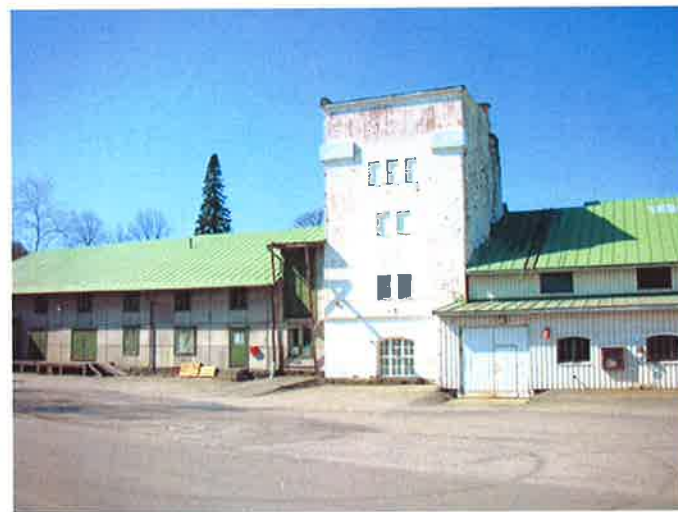
Kuva 8. Mallastamon eteläpääty.

Kuva 9. Mallastamon länsijulkisivua.

Kuva 10. Mallastamon itäjulkisivua.

Kuva 11. Mallastamon ja keittämön itäjulkisivua.  
Keskellä mallastamon kuivaamo.

Mallastamo-, keittämö-, kattilahuone- ja varastotilat kuuluvat panimon vanhimpiin osiin ja ne ovat 1890-luvun alusta. Mallastamo-osaan on tehty muutoksia vuosina 1938 (Huovinen), 1948 (Sjöblom) ja 1976 (P. Salo). Nykyisessä asussaan Mallastamon päädyn alaosa on tiiltä ja sivut sekä päädyn yläosa päällystetty mineritiilevyillä. Kuivaamotornin kolme julkisivua on rapattua tiiltä ja yksi pystylaudoituksella verhoiltu. Keittämön julkisivu on valkoiseksi maalattua rapattua tiiltä. Katot ovat vihreäksi maalattua pystysaumattua peltiä.

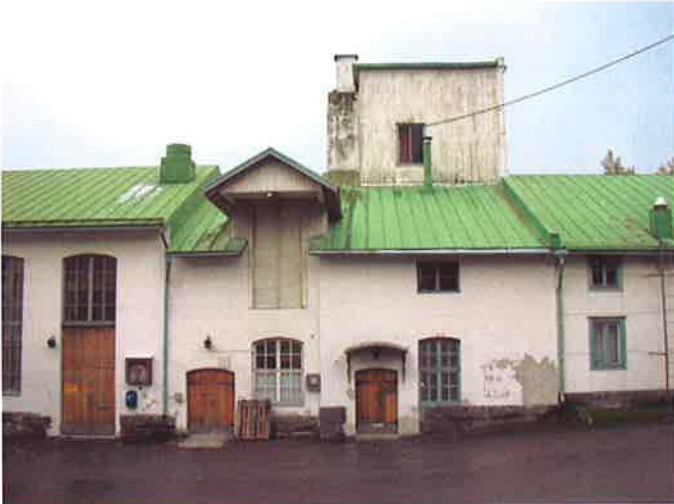
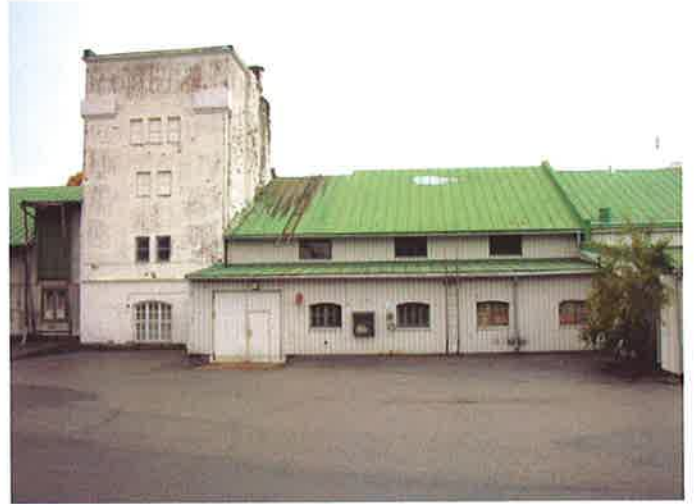
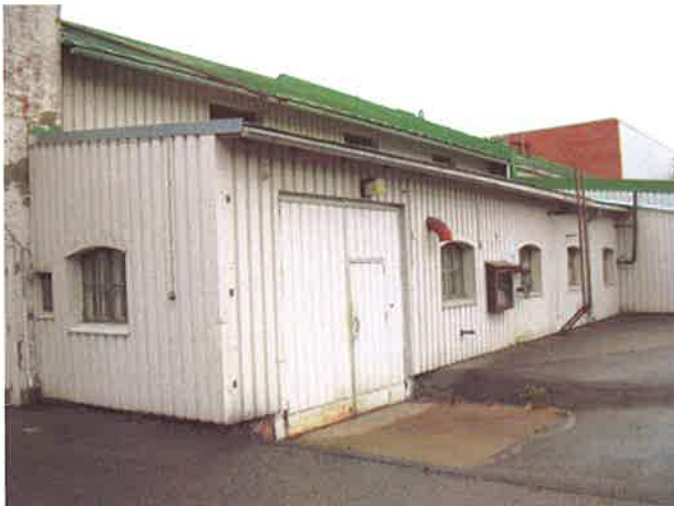
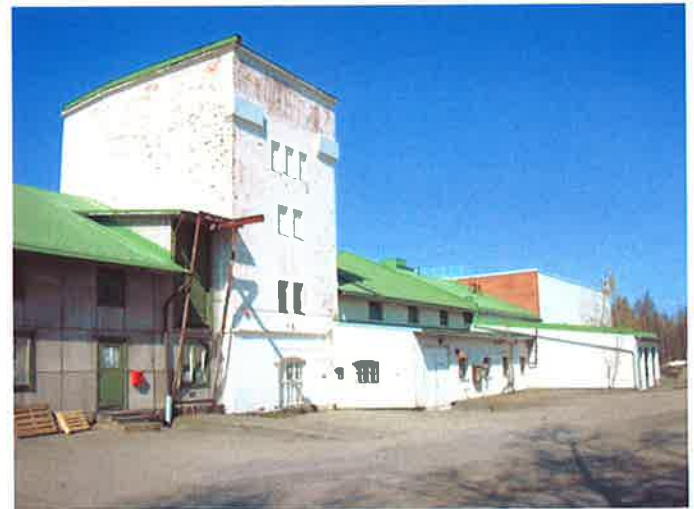
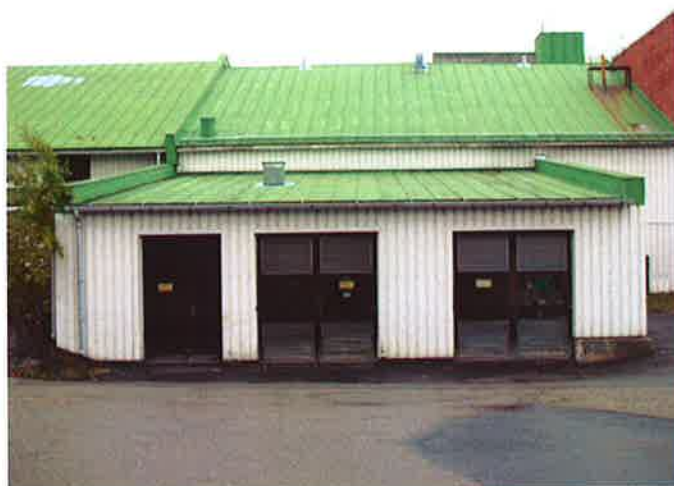
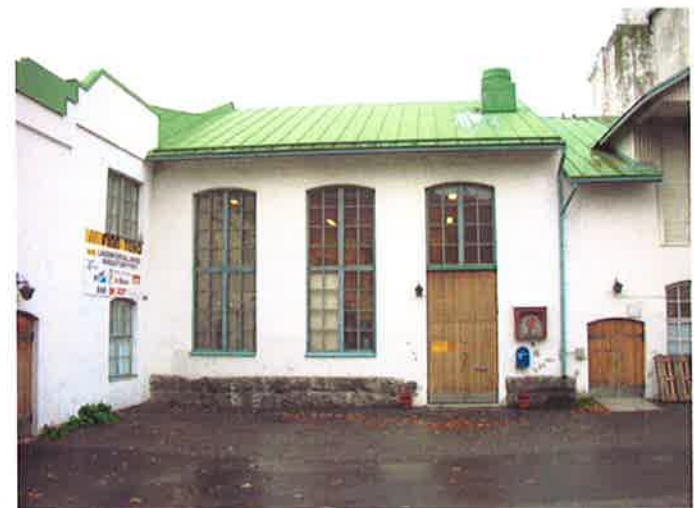
Kuva 12. Keittämön länsijulkisivua.

Kuva 13. Keittämön itäjulkisivua.

Kuva 14. Keittämön itäjulkisivua.

Kuva 15. Keittämön itäjulkisivua.

Kuva 16. Kattilahuoneen laajennuksen itäjulkisivu.

Kuva 17. Keittohuoneen länsijulkisivua.

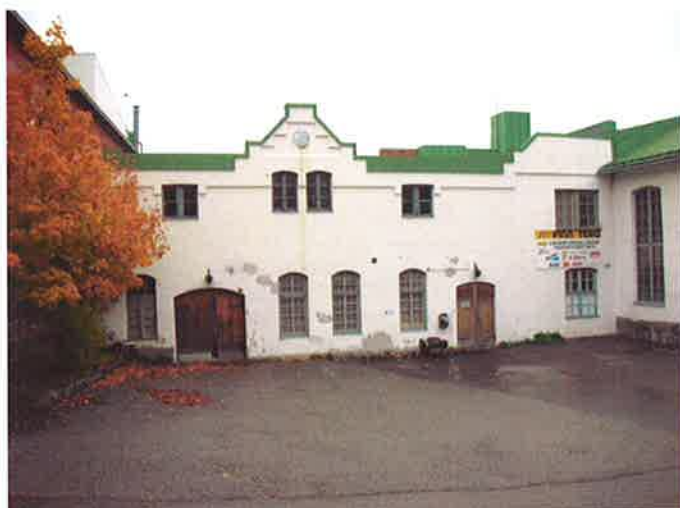
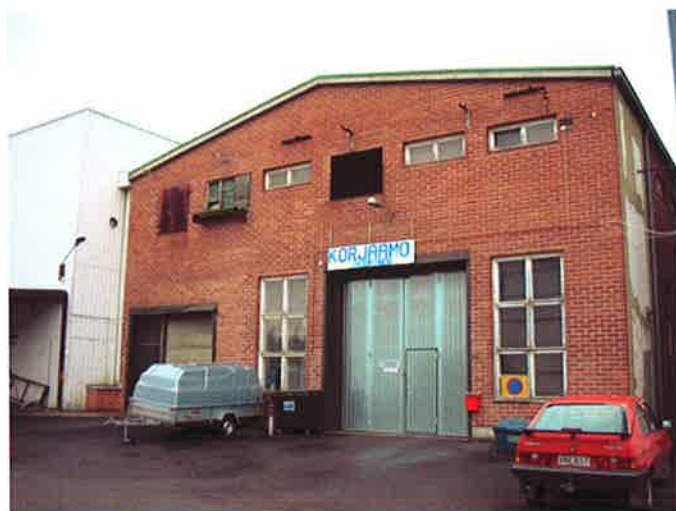
Kuva 18. Pullotushallin eteläpääty.

Kuva 19. Pullotushallin laajennuksen pohjoispääty.

Räystäslinjan muotoilu antaa omaleimaisen julkisivun Panimon sisäpihalla sijainneelle pullo-  
tushallille, joka on rakennettu 1900-luvun alussa. Sisäpihan julkisivu on valkoiseksi maalat-  
tua rapattua tiiltä. Pullotushallin myöhemmin tehdyn pohjoispäädyn laajennuksen julkisivu  
on puhtaaksimuurattua tiiltä. Katto on osaksi huopa- ja osaksi peltikatteista ja väriltään  
vihreää. Alakerrassa valurautapilarien päälle teräspalkkien varaan on valettu betoninen vä-  
lipohja.

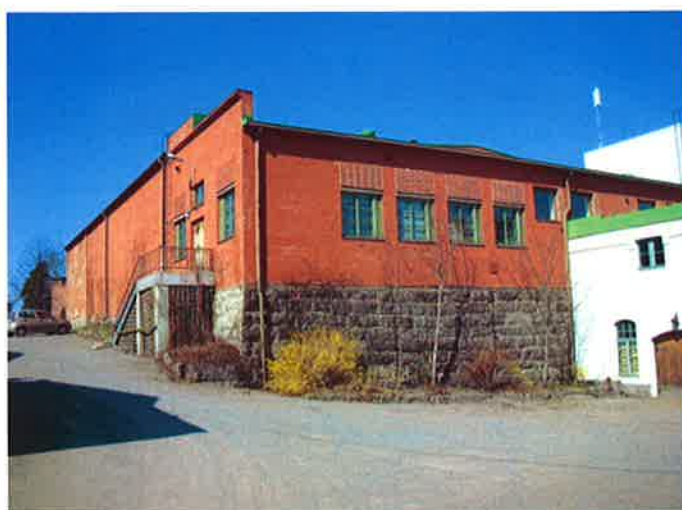
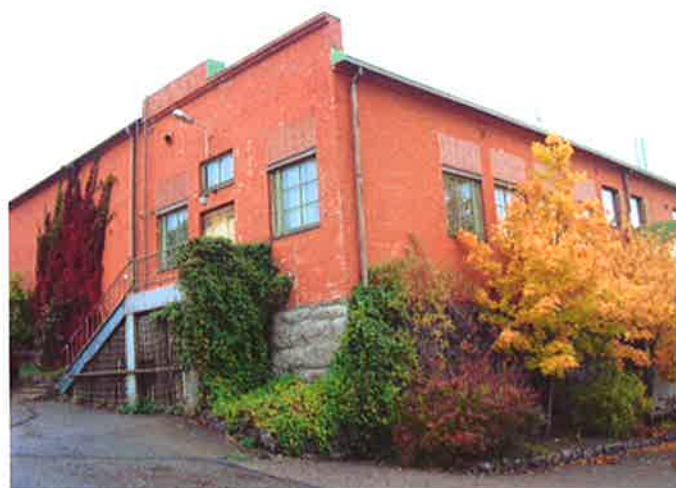
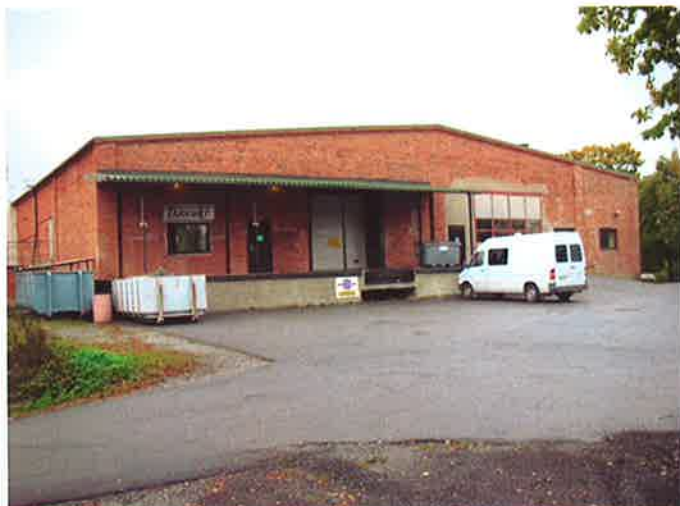
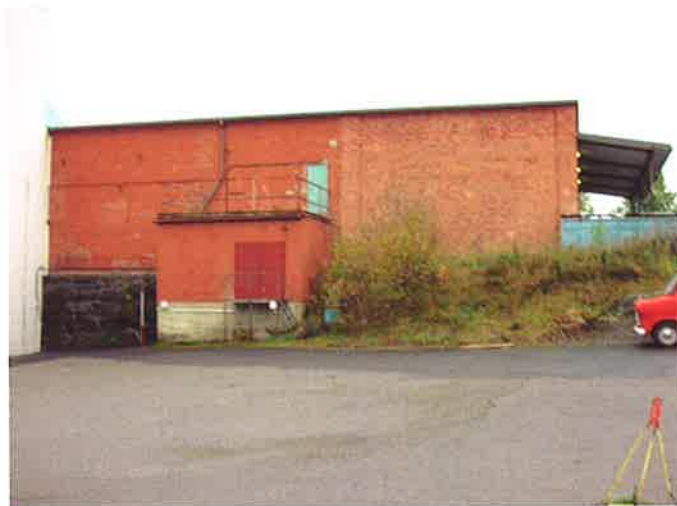
Kuva 20. Tehdashallin kaakkoisnurkka.

Kuva 21. Tehdashallin toisen kerroksen itäpuolen julkisivussa on toimistotiloja.

Kuva 22. Tehdashallin länsijulkisivua.

Kuva 23. Tehdashallin pohjoisjulkisivua.

Itä- ja eteläjulkisivun kellarikerros on muurattu harkkomaisesti kivistä. Kokonaan maanpäällisen kerroksen julkisivut ovat nykyään puhtaaksimuurattua punatiiltä, mutta alkuperäisissä julkisivuissa on käytetty vaakaponttilaudoitusta ilmeisesti ennen vuotta 1938. Loiva peltikatto on maalattu vihreäksi. Yläpohja on teräspalkkien varaan valettua betonia. Vanhin osa tehdashallia on rakennettu 1800-1900 -lukujen vaihteessa ja muutoksia sekä laajennuksia on tehty 1936 (Huovinen), 1949 (Sjöblom) ja 1966. Länsipäättyyn on tehty myöhemmin leveä oviaukko ajoluiskineen sekä lastauslaituri.

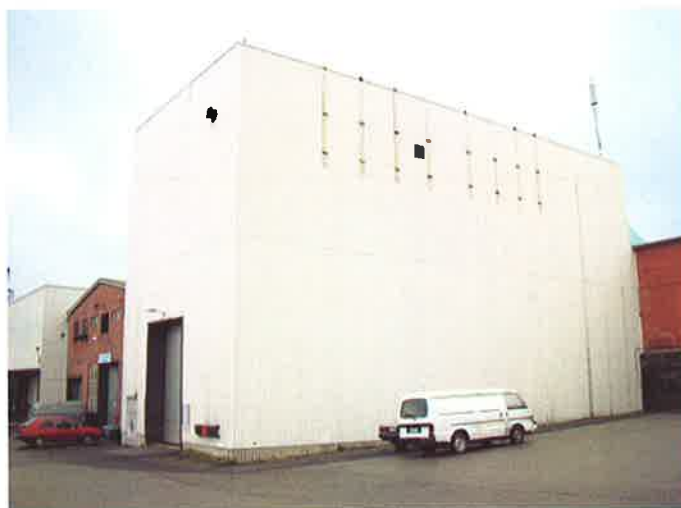
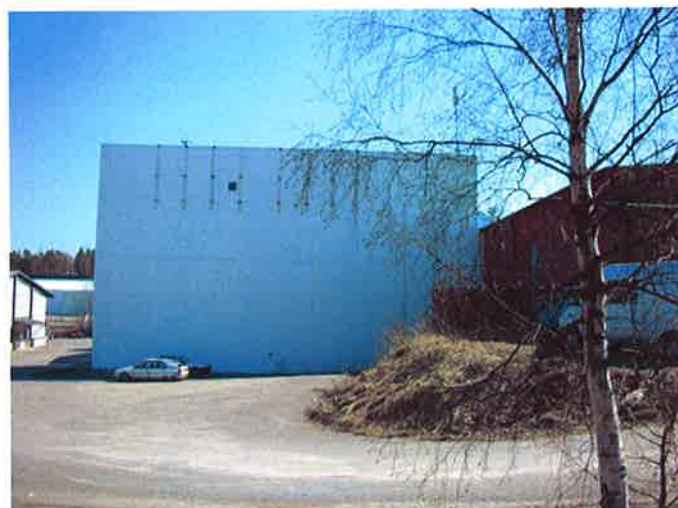
Kuva 24. Varastorakennus (uusi kellariosasto) luoteesta nähtynä.

Kapeahko ja korkea varastosäiliörakennus on vuodelta 1976 ja se on B.J. Johanssonin suunnittelema. Runko on terästä ja betonia, julkisivut valkoiseksi maalattua aaltopeltiä.

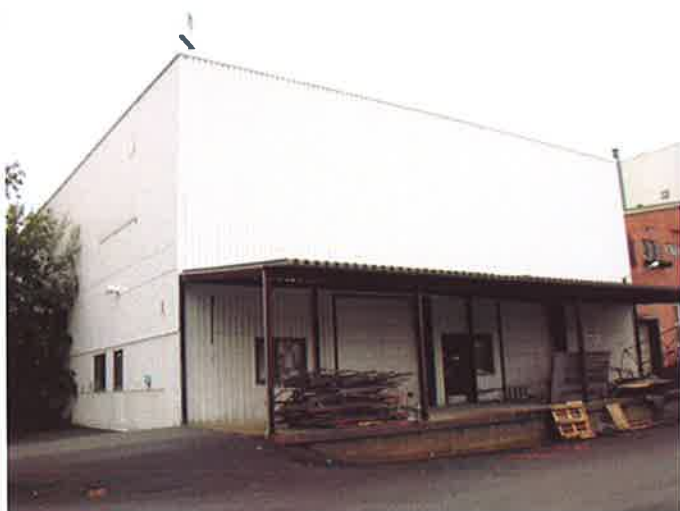
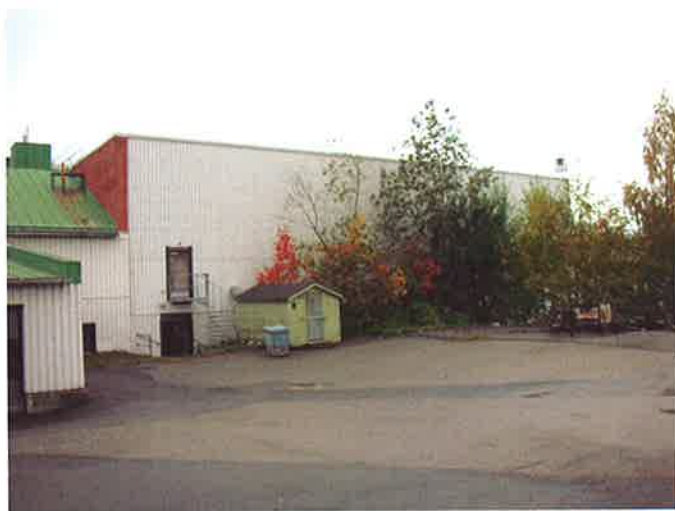
Kuva 26. Uuden keittohallin pohjoisjulkisivu.

Keittohallin uudempi kaksikerroksinen rakennus on vuodelta 1971 ja sen on todennäköisesti suunnitellut Bryggeriplanlaegning A. Jorgensen/Fleming. Rakennuksessa on tasakatto, betonipilarirunko ja seinät on valkoiseksi maalattua aaltopeltiä.

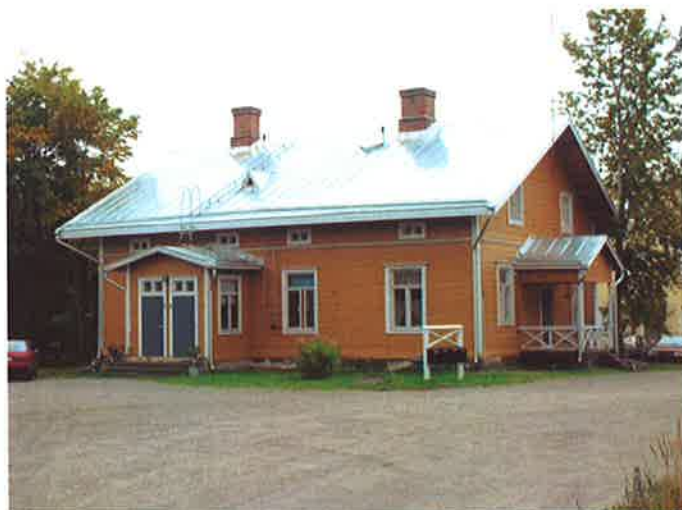
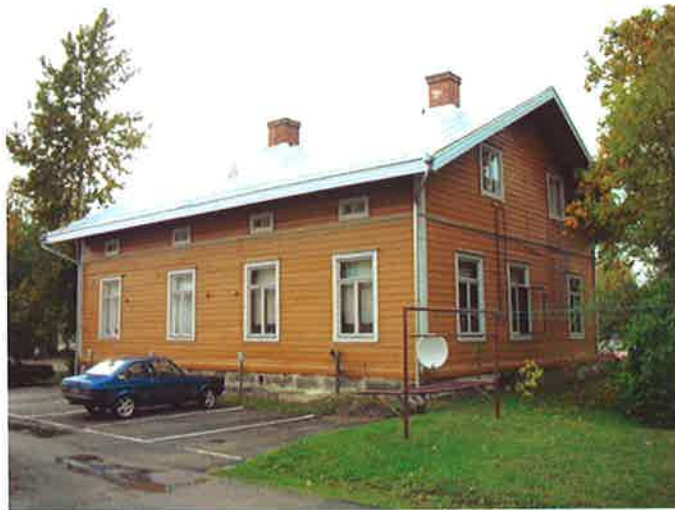
Kuva 28. Näkymä pohjoisesta.

Kuva 29. Näkymä etelästä.

Rakennus on todennäköisesti 1920-luvulta ja siinä on ollut Bockin entisiä työväenasuntoja. Perustus on muurattu kivistä ja runko on luultavasti hirttä. Julkisivut on keltaiseksi maalattua vaakaponttilautaa ja pystysaumattu peltikatto on uusittu. Koillissivulla ja luoteispäädyssä on porraskatokset. Rakennus on kunnostettu asuinkäyttöön.

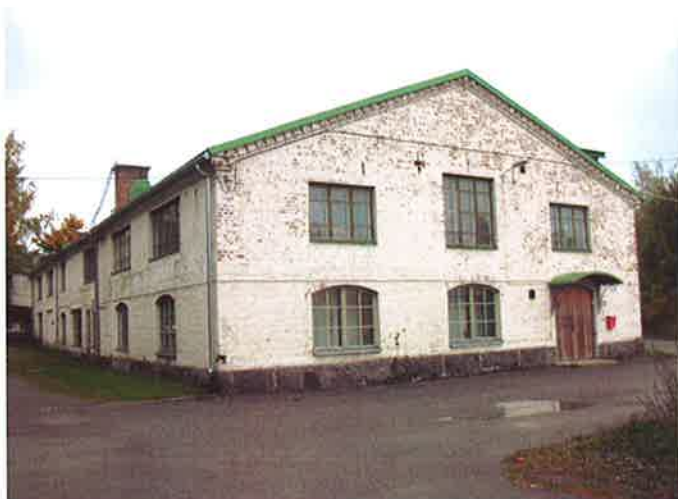
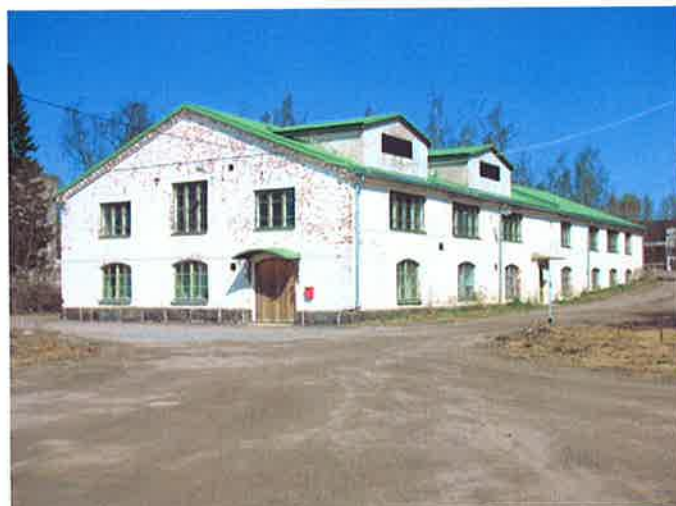
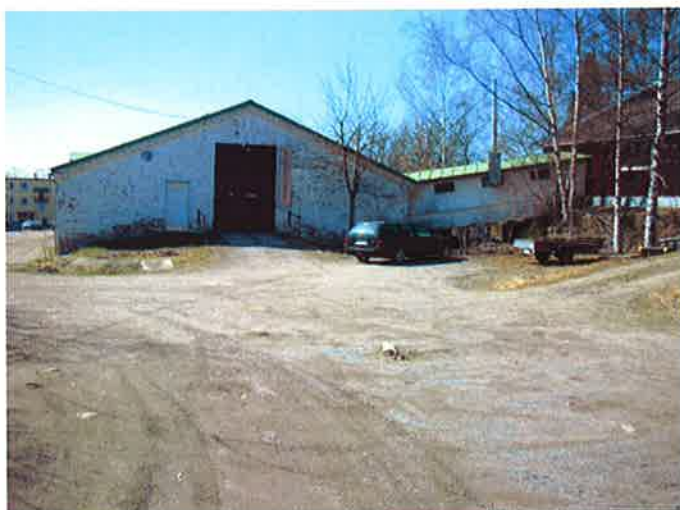
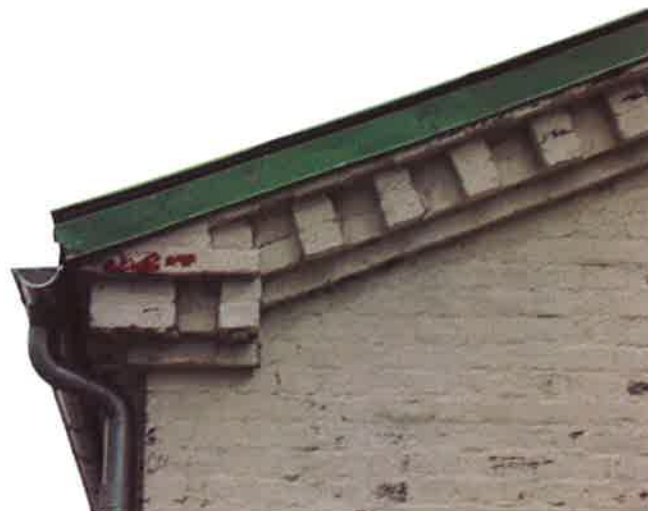
Kuva 30. Näkymä lounaasta.

Kuva 31. Näkymä etelästä.

Kuva 32. Koillispääty.

Kuva 33. Räystäsdetalji.

Kaksikerroksinen alunperin Lahden panimon käymä- ja varastokellarirakennus on peräisin 1900-1920 -luvulta. Vuosina 1924-1927 rakennus on muutettu autotalliksi. Rakennus on mahdollisesti osittain palanut 1929. Myöhemmin rakennuksessa sijaitsi ylhäällä autotalli ja alhaalla verstaas ja puutyöpaja sekä suuret pukeutumis-, pesu- ja ruokatilat. Sotien aikaan rakennus toimi saksalaisten ajoneuvotallina ja panssarivaunukorjaamona. Tiloissa on 1950-70 -luvuilla toiminut Vaasan mattokutommo. Perustus on lohkopintainen kiviperustus, Runko on valkoiseksi maalattua punatiiltä. Ensimmäisen kerroksen ikkuna-aukot ovat kaarellisia, yläikkunat on Vaasan mattokutomon ajalta 1949. Räystäissä on uusklassismiin viittaava koristemuuraus. Harjakatto on vihreää pystysaumattua peltiä. Ensimmäinen kerros jää osittain maan alle koillispäädystään, josta on myös sisäänajoramppi toiseen kerrokseen.

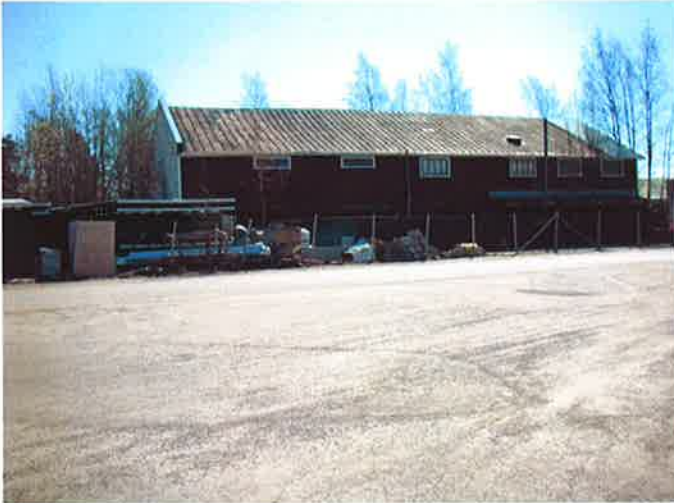
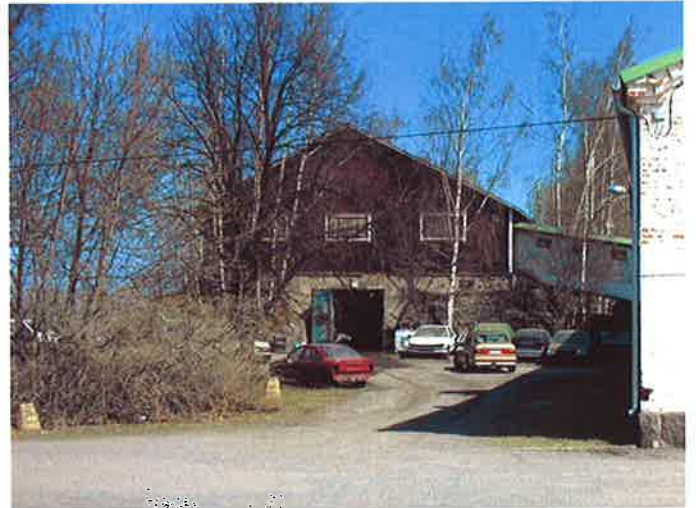
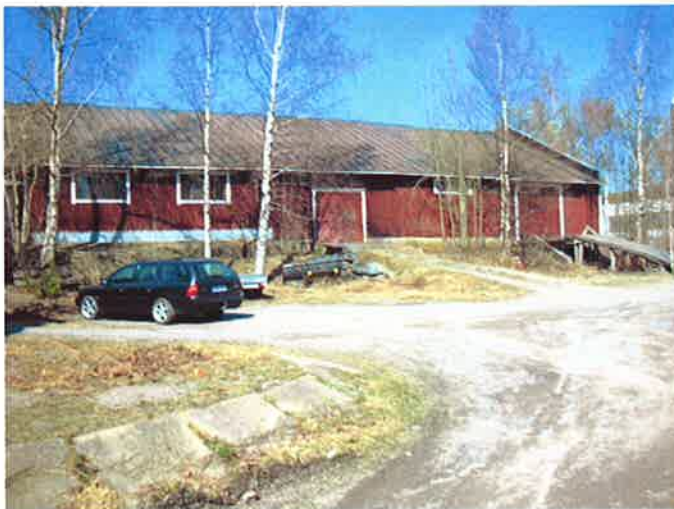
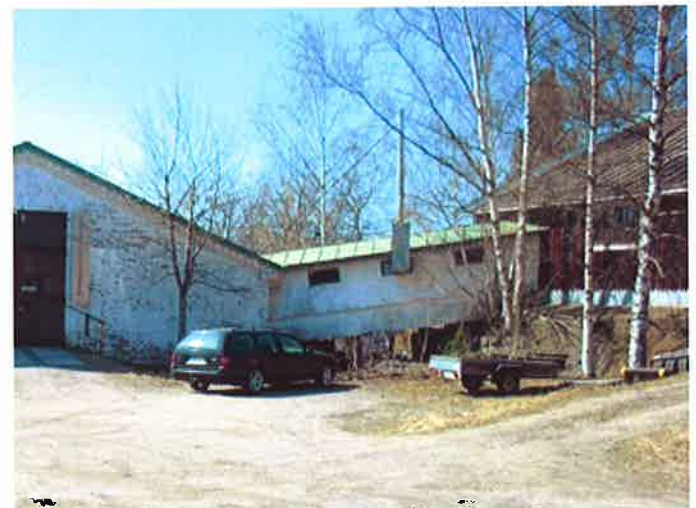
Kuva 34. Luoteisjulkisivu.

Kuva 35. Lounaispääty.

Kuva 36. Kaakkoissivu.

Kuva 37. Mattokutomoa ja varastorakennusta yhdistävä katettu kuljetushihna on vuodelta 1955.

Kellarikerros muurattu lohkokivistä ja vuorattu sivustoiltaan maalla. Kellarin päällä on puinen varastorakennus, joka on ilmeisesti joskus ollut pohjoispäästään 10 metriä pidempi, koska se nyt päättyy palomuriin. Yläosa on kivikellaria uudempi, ehkä noin 20/30-luvulta ja alunperin kellarin päällä oli vain pelkkä katto. Kellarissa on ilmeisesti alkujaan sijainnut Lahden panimon jäävarasto ja varastokellari. Mattokutomolla oli käytössään myös tämän rakennuksen yläosa. Yläosan julkisivut ovat punamullalla maalattua peiterimalaudoitusta. Harjakatto on ruskeaksi maalattua pystysaumattua peltiä. Rakennusta on korotettu 1947. Eteläpään oviaukko on uusittu 1960.

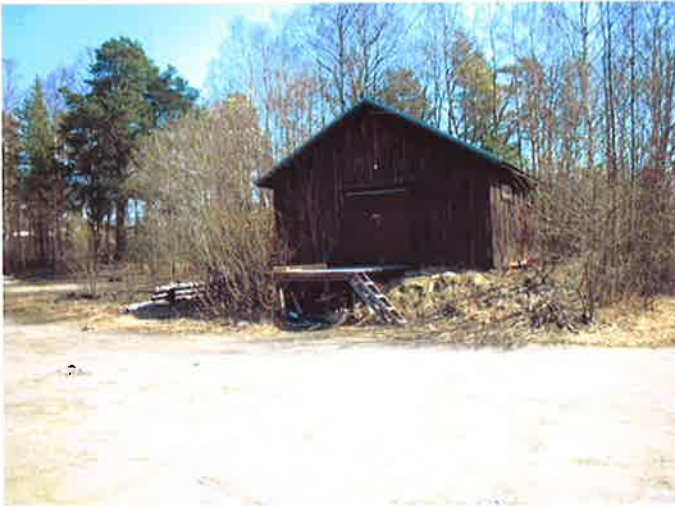
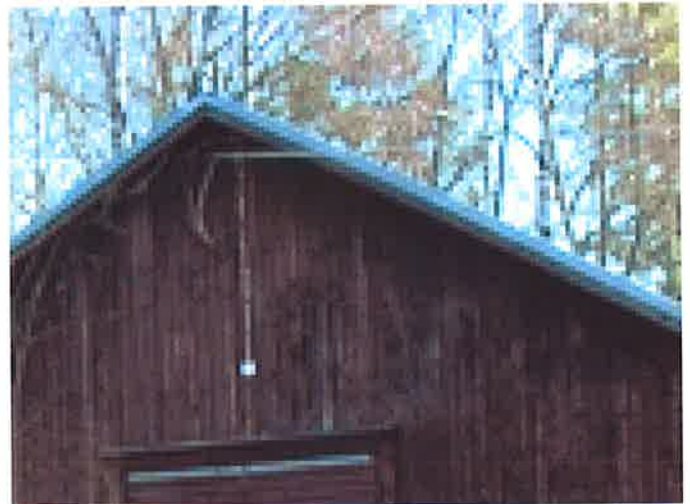
Kuva 38. Luoteisjulkisivu.

Kuva 39. Pystyrimalaudoitus.

Yksikerroksisen harjakattoisen varastorakennuksen perusta on vuorattu sivuiltaan maalla ja rakennuksen päädyssä on puinen lastauslaituri. Puurunkoisen rakennuksen julkisivuissa on pystyrimalaudoitus.

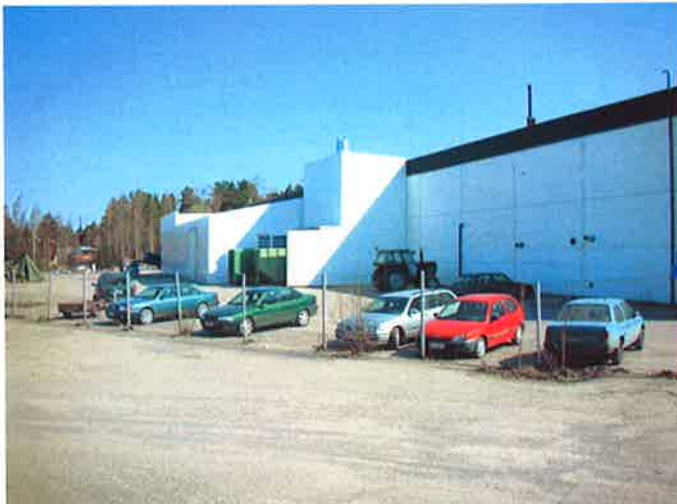
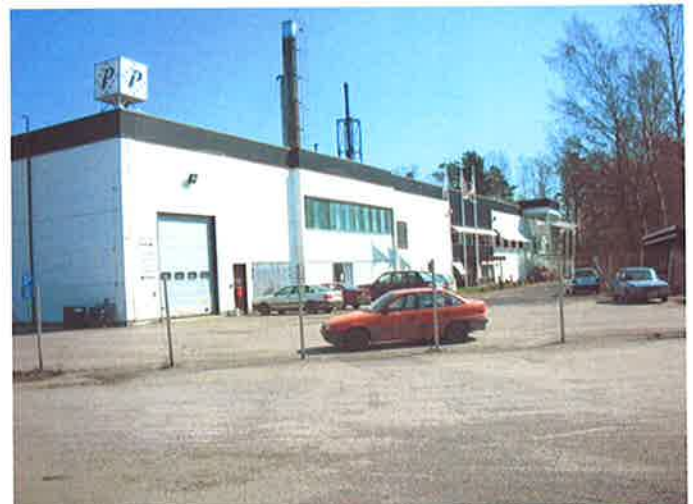
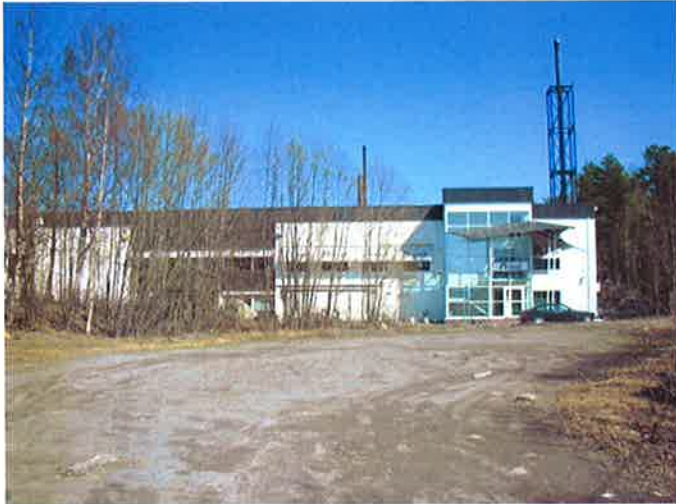
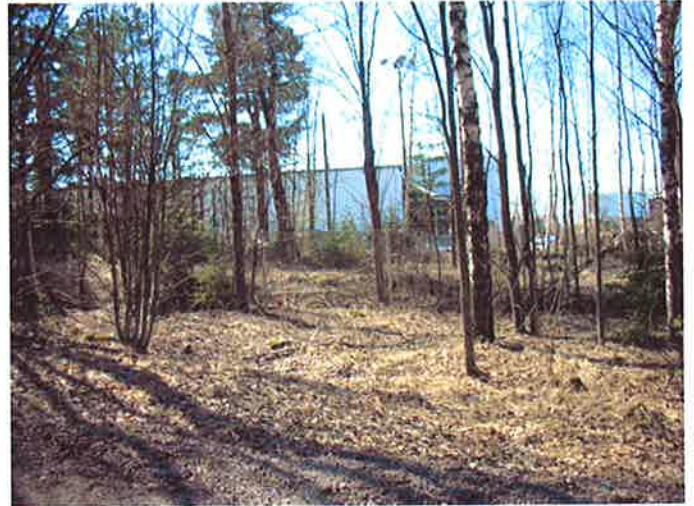
Kuva 40. Luoteisjulkisivu.

Kuva 41. Lounaisjulkisivu.

Yksikerroksinen tehdasrakennuksen vanhin osa on vuodelta 1970. Myöhemmin on tehty mm. kaksikerroksinen toimistolaajennus. Seinärunko on tehty betonielementeistä ja väriltään valkoinen. Julkisivuissa tasakaton reunoja kiertää tumma pelti.

Kuva 42. Lounaisjulkisivu.

Kuva 43. Koillisjulkisivu.

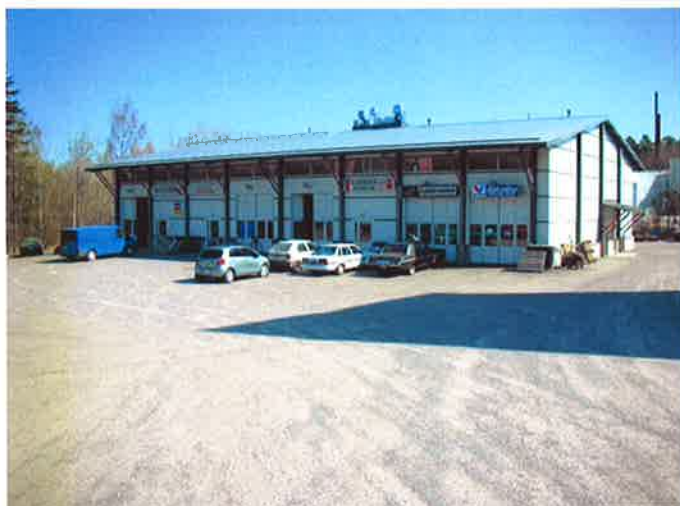
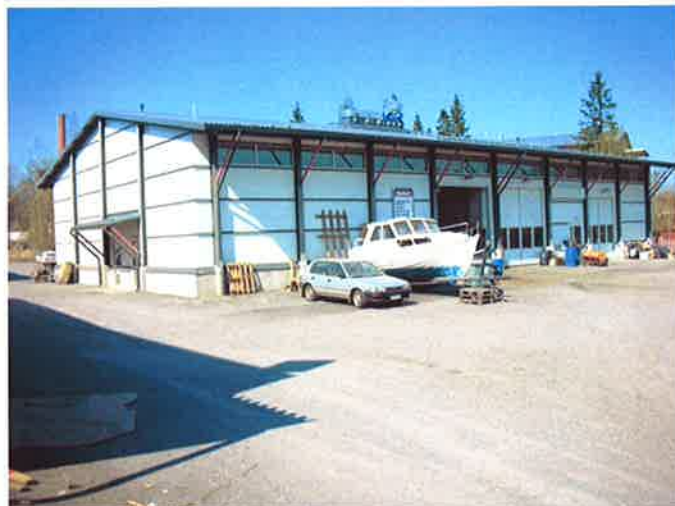
Kuva 46. Länsijulkisivu.

Kuva 47. Itäjulkisivu

Alueen uusi rakennus on vuodelta 2001. Hallirakennuksen tummanharmaaksi maalattu teräksinen pilaripalkkirunkorakenne näkyy julkisivuissa. Teräpilarien väliin on ripustettu valkoisia seinäelementtejä. Pitkillä sivuilla lähellä räystääslinjaa kiertää vaakaikkunarivi. Katto on harmaaksi maalattua peltiä.
