# SUNDOMIN KESKUSTA

## KULTTUURIYMPÄRISTÖN INVENTOINTI

Käsillä oleva inventointi on laadittu Vaasan kaupungin kaavoitusosastolle Sundomin keskustan kaavoitustyön tueksi.

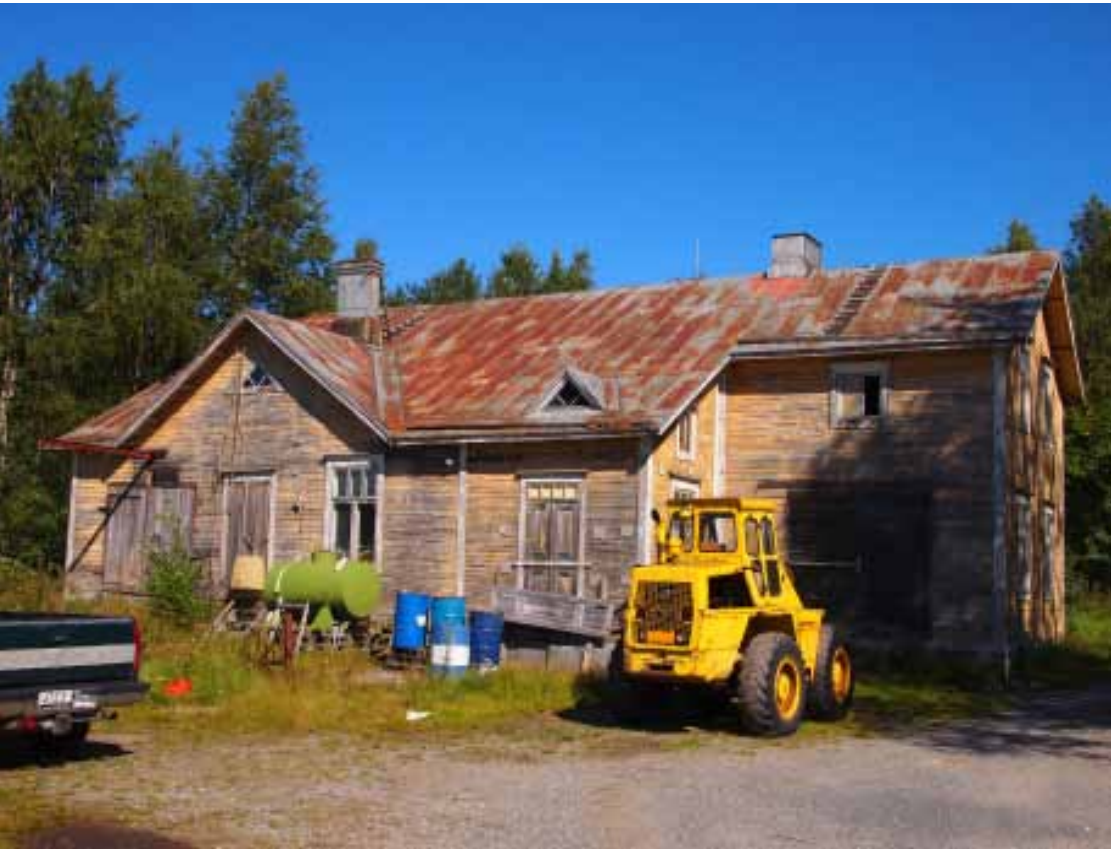
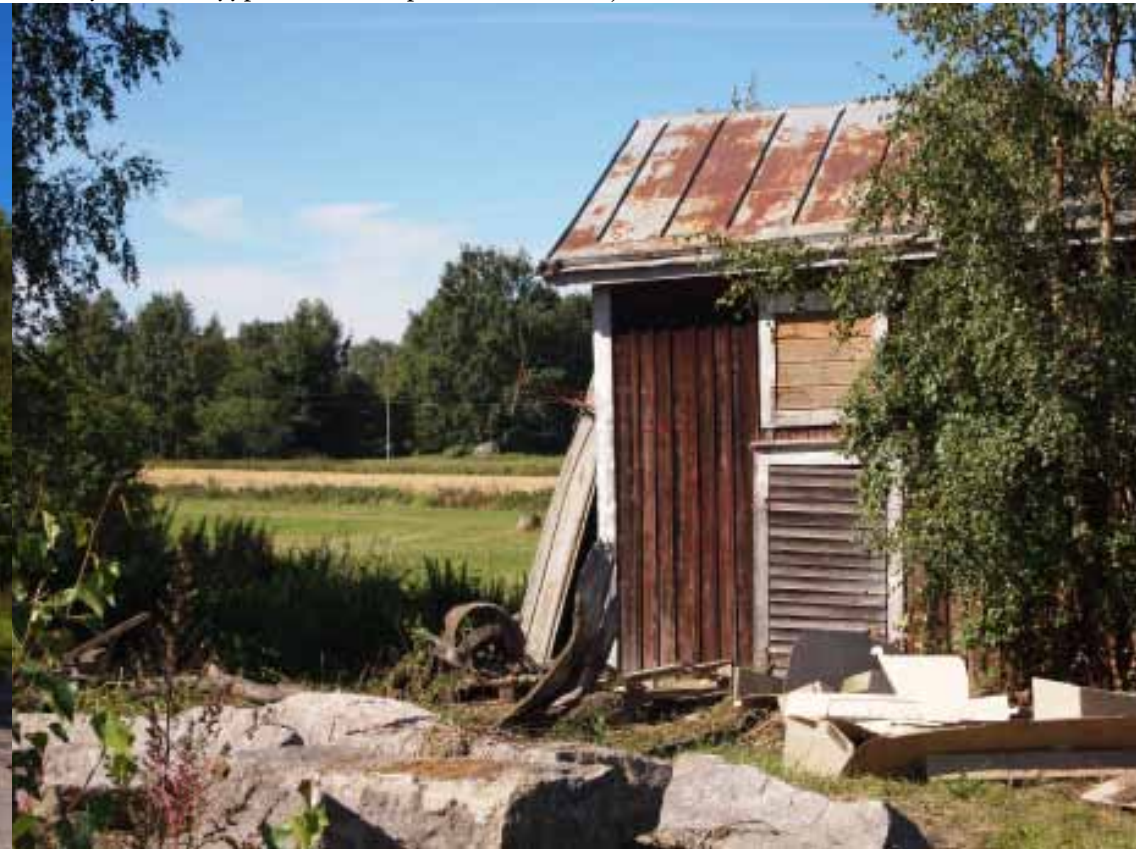
Vasemmalla; Sundomin vanhan kansakoulun toinen koulutalo ”Nyskolan” vuodelta 1921 on nykyään varastokäytössä.

Oikealla: Kansakoulun 1800-luvun lopun ulkorakennuksen takaa aukeaa Sundomin kyläkuvalle tyypillinen avoin peltomaisema talojen välissä.

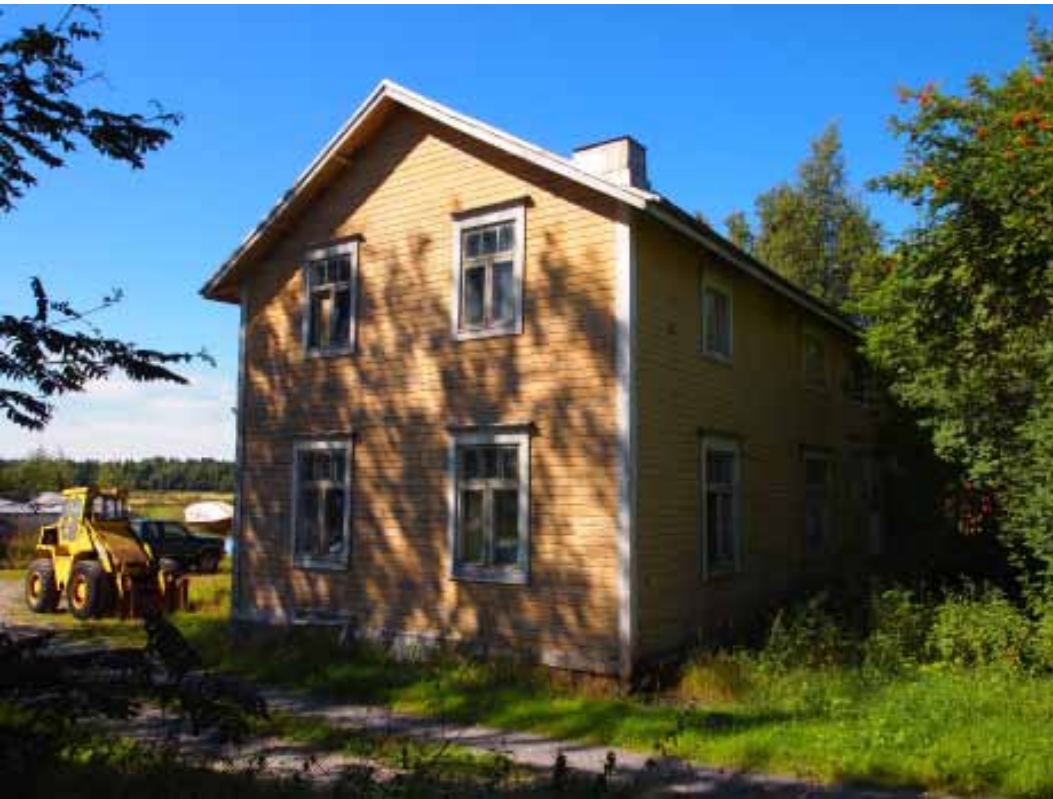
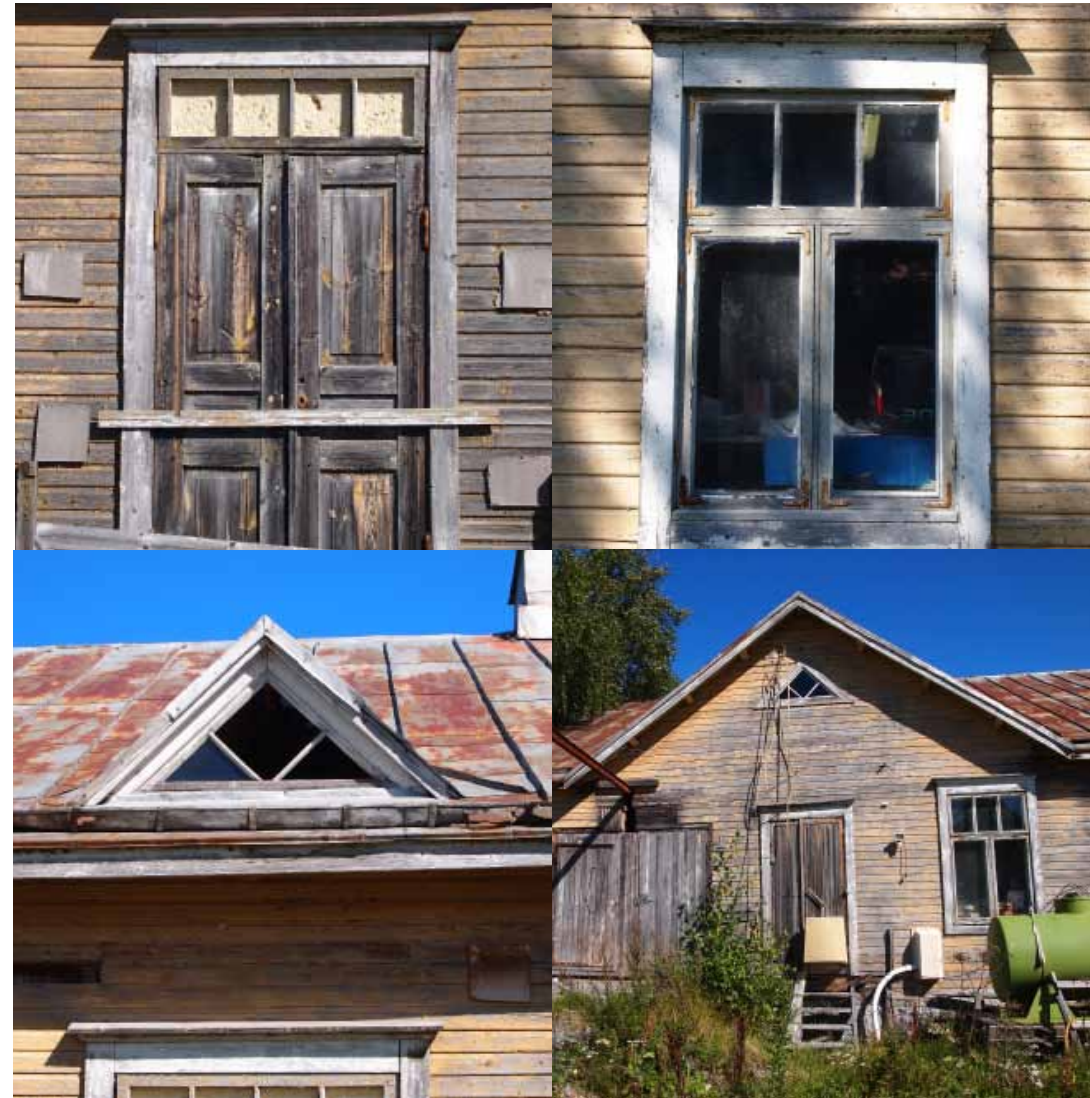
Vasemmalla Nyskolan pohjoisesta päin kuvattuna. Rapistuneesta pääjulkisivusta huolimatta rakennus on pääpiirteittäin hyväkuntoinen. Yllä: Nyskolanin säilyneet rakennustaiteelliset yksityiskohdat ja alkuperäiset rakennusosat mukailevat 1920-luvun klassismin muotokieltä.

Tulipalon tuhoaman vanhan koulurakennuksen paikka ammottaa tontilla tyhjyyttään. Nyskolanin rakennuksen julkisivu todistaa veneverstastoiminnan aikakaudesta paikalla. Vanhan koulun julkisivu on puhkaistu nosturinkiskoa varten ja siihen on avattu autotallinoven kokoiset verstaan ovet veneiden liikkutteluun sisään ja ulos. Rakennus on muutostöitä huomioimatta säilynyt tyylipiirteiltään hyvin. Se on pääosin terveen oloinen, vuorilaudoituksetkin on lähinnä vain maalista varissut. Peltikatto on paikoin ruosteinen ja tulisi puhdistaa ja maalata asianmukaisesti mitä pikimmiten. Kouluajalta rakennuksessa on säilynyt hienoja rakennusosia ja yksityiskohtia, esimerkiksi puinen peiliovi ja sen yläikkuna, sekä kolmionmalliset kattoikkunat.

Nyskolanin rakennusta ei saa purkaa. Sen rakennustaiteellinen arvo tulee huomioida muutostöiden yhteydessä ja muutostöiden tulee olla luonteeltaan korjaavia ja palauttavia, tai rakennuksen alkuperäisiin materiaaleihin ja tyyliin sopivia. Rakennuksen väritystä ei saa muuttaa.

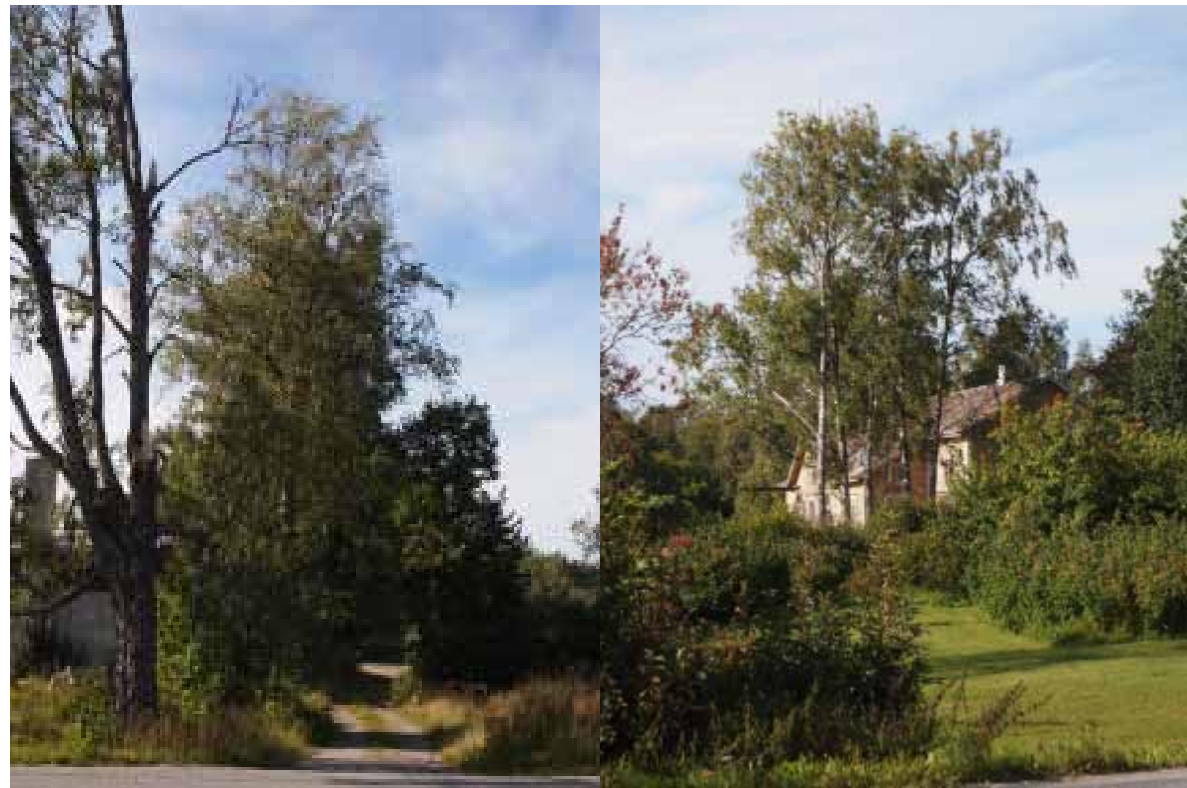
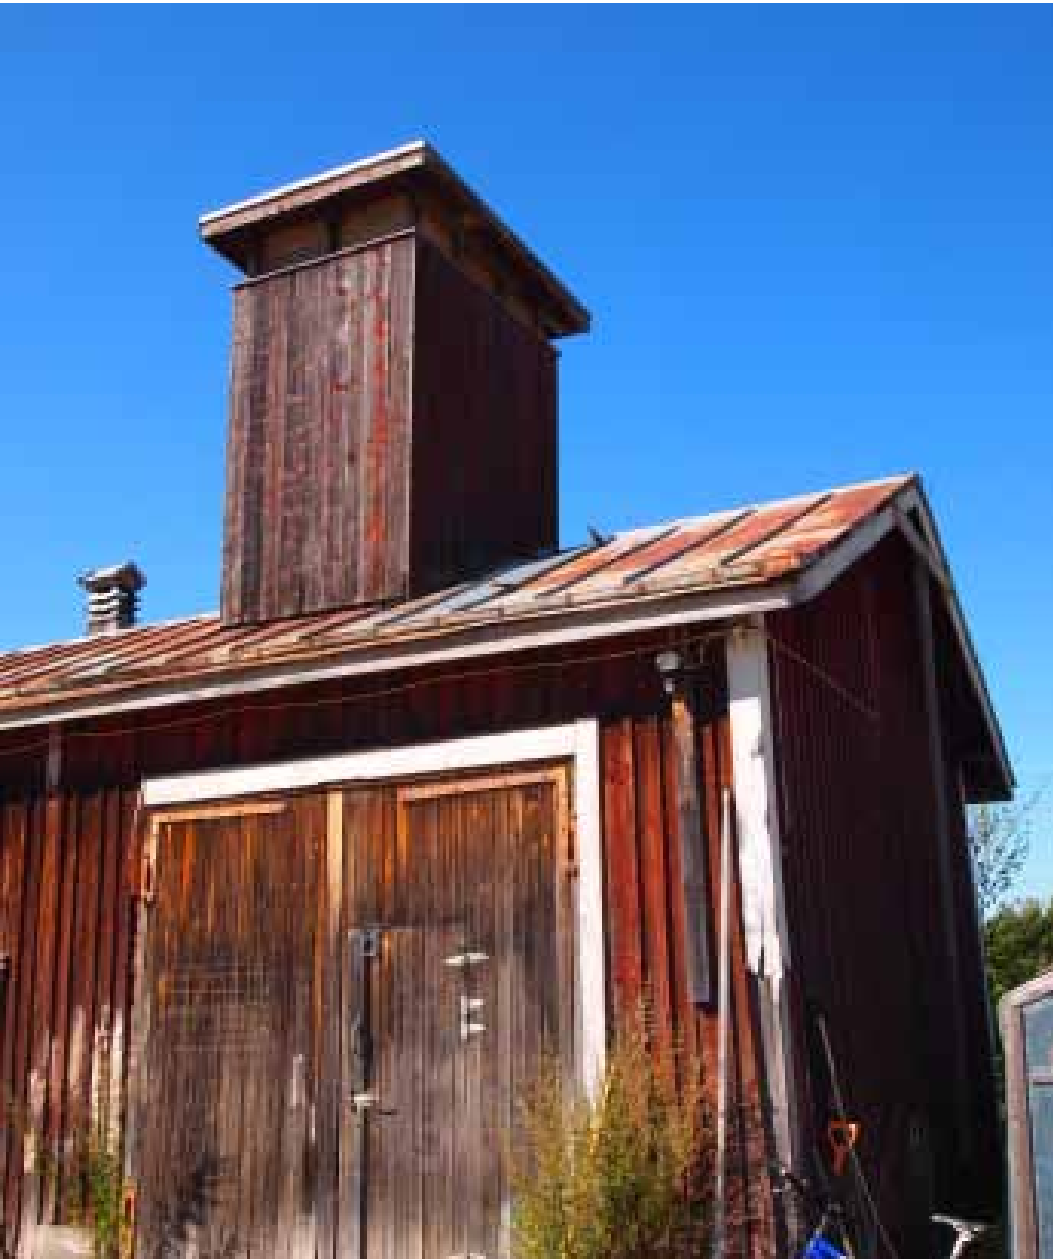
Alla vasemmalla: Kansakoulun pihatietä reunustaa vielä muutama vanha koivu. Taustalla vasemmalla 1960-luvun myynti- ja toimitilarakennus. Etualalla Sundomintie. Alla oikealla: Nyskolan näkyy Sundomintielle.

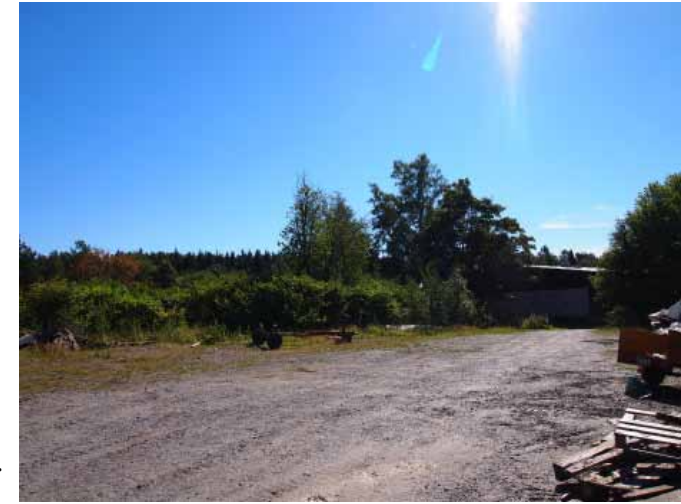
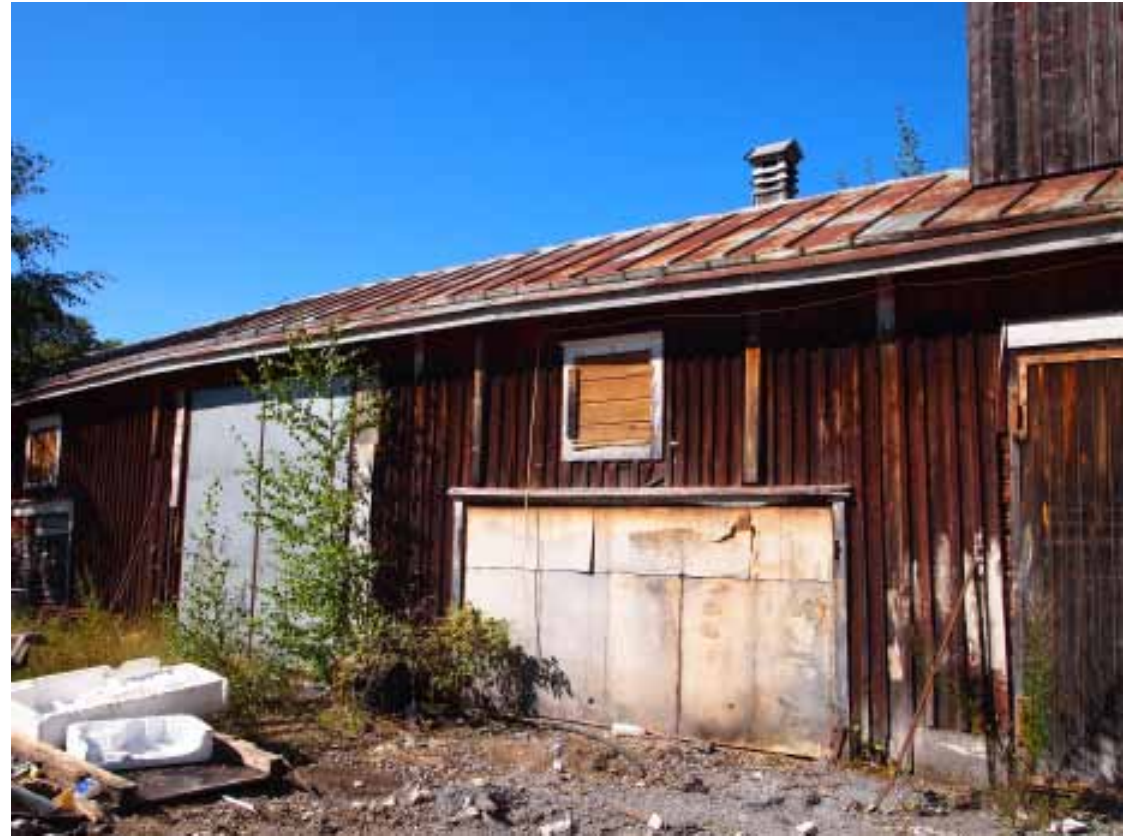
Ulkorakennus kantaa merkkejä sen asteittaisesta mukauttamisesta uusiin käyttötarkoituksiin, mutta on pintapuolisesta rähjäisyydestään huolimatta luonteeltaan ehyt ja ulkoasultaan verraten hyväkuntoinen.

Vasemmalla ja alla: Vuonna 1894 valmistunut kansakoulun punamul-  
tainen ulkorakennus rajaa pihapiirin  
peltomaisemaa vasten.  
Oikealla: Vanhan kansakoulun paikka  
pihapiirissä on tyhjillään tulipalon  
jäljiltä. Kuvasta oikealla ulkorakennus.  
Vasemmanpuoleisten marjapensaiden  
takana kulkee Sundomintie.

1800-luvun ulkorakennusta ei saa purkaa. Rakennuksessa suoritettavien korjaus- ja muutostöiden tulee olla sellaisia, että sen ulkoasun luonne säilyy. Käytettyjen materiaalien ja väriytyksen tulee olla yhteneväinen alkuperäisen ulkoasun kanssa.

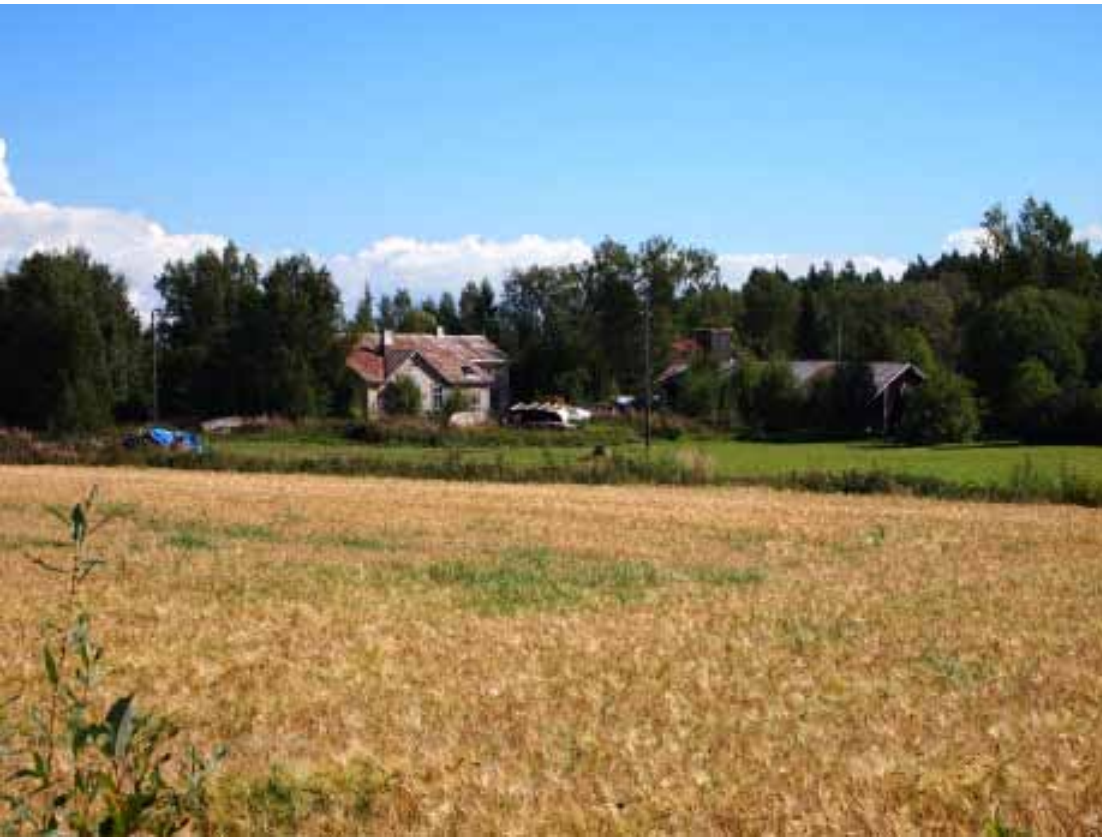
Nyskolanin rakennus näkyy peltomaisemassa kauas mikä kertoo koululaitoksen asemasta yhteiskunnassa. Kuva Kronvikintieltä.

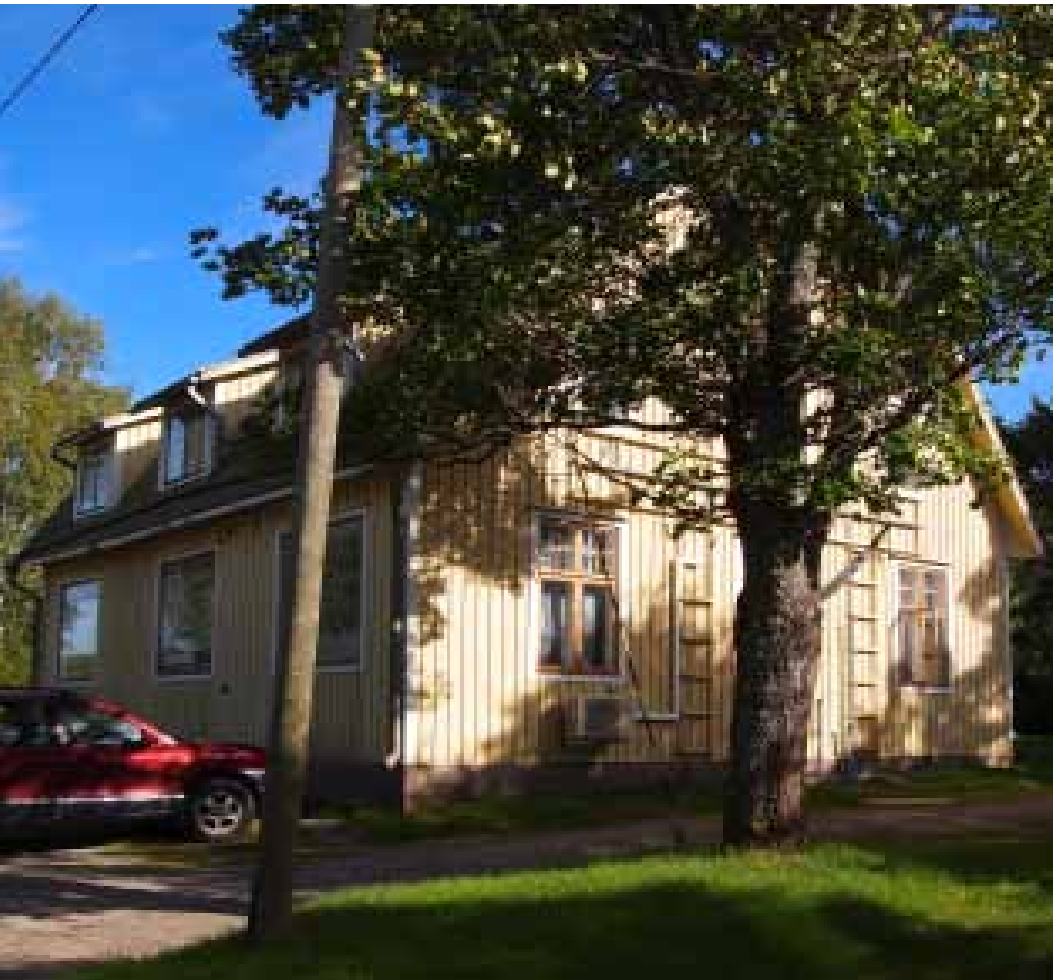
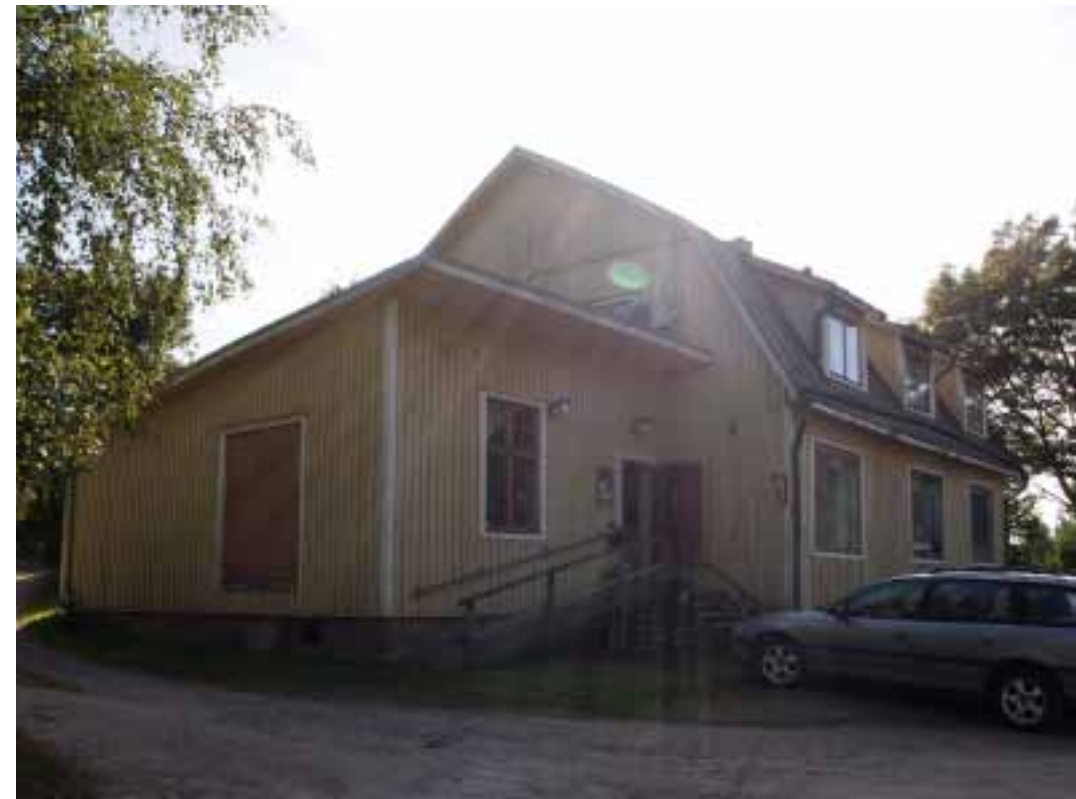
klassisistinen puutalo. Sillä on betonisokkeli, keltainen pystyrimautavuoraus, tammenkeltaiset ikkunanpuitteet, valkoiset listat, vihreäksi maalattu saumapeltikatteinen mansardikatto. Pystyrännit ja alkuperäiset teräväkulmaisesti taittuvat syöksytorvet. Kolme pulpettikattoista kattolyhtyä tielle.

Ikkunat ovat nelipuitteiset risti-ikkunat, yläpuitteissa ristijako välipuittein. Tien puoleiset ikkunat vaihdettu suuriksi yksijakoisiksi. Alunperin tien puolen ikkunoiden sijoitus on noudatellut kattolyhtyjen ikkunoiden symmetriaa. Alkuperäisistä ikkunoista yhtä on hyödynnetty rakennuksen laajennuksessa, jonka vuosiluku ei inventoinnin yhteydessä selvinnyt. Laajennuksen itäpäädyssä on lastausportti tavaroille.

Vasemmalla sosiaalitoimen rakennus lännestä katsottuna.

Alla: Myöhemmin tehty laajennusosa erottuu alkuperäisestä volyymistä, mutta sulautuu väriykseltään kokonaisuuteen.

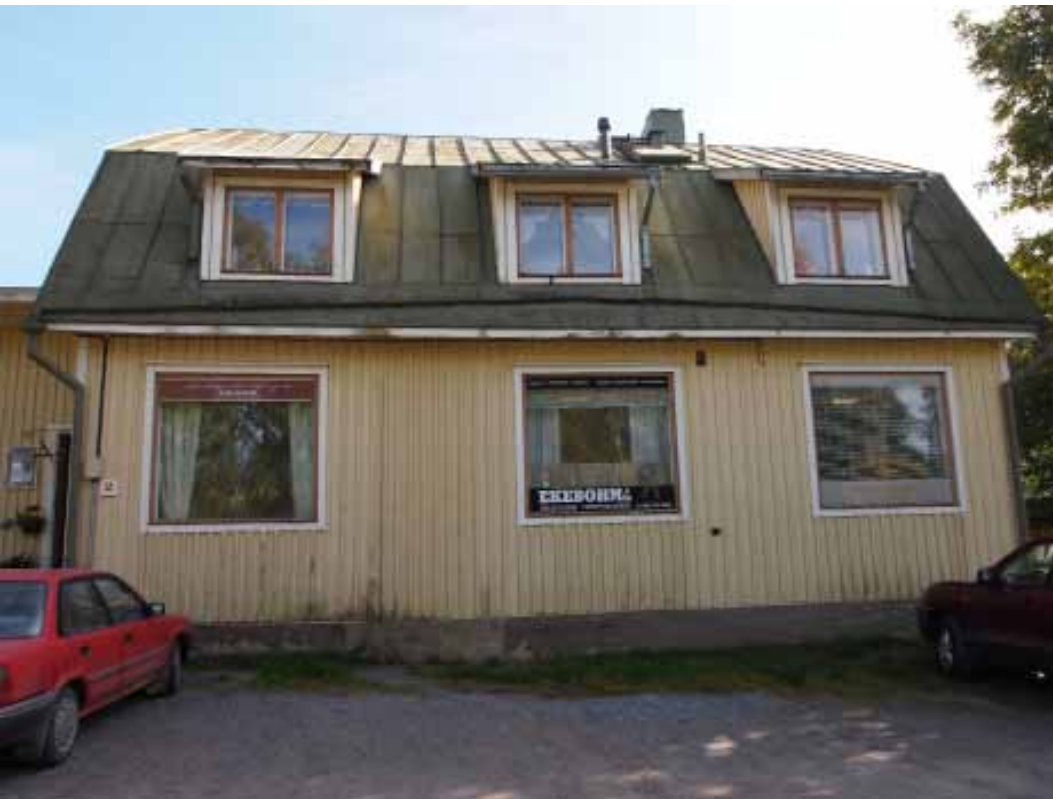
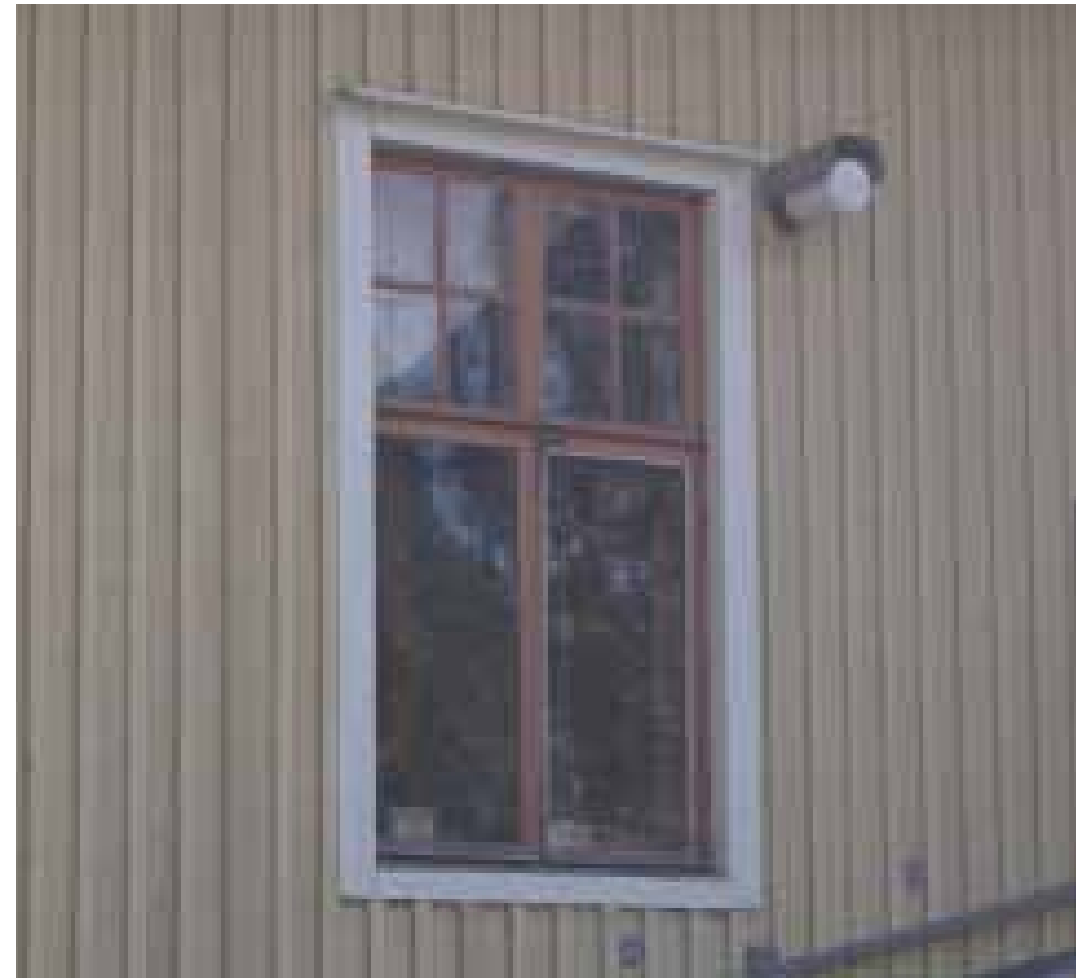
Rakennuksen kunto on hyvä ja alkuperäiset klassisoivat piirteet hyvin säilyneet, joskin tienpuoleisten ikkunoiden vaihto on muuttanut julkisivun ilmettä. Idänpuoleinen laajennus on selkeä myöhempi lisäys. Alkuperäiset ikkunat ja peltityöt, sekä katteessa että ränneissä ja syöksytorvissa, on hyvin säilynyt.

Alla: Rakennuksen pääjulkisivun ulkoasu on muuttunut ikkunanvaihdon myötä. Vasemmalla: Pääjulkisivun alkuperäistä ikkunaa on hyödynnetty laajennusosassa.

Rakennus tulee säilyttää. Sen alkuperäistä ulkoasua ei saa muuttaa, korjaus- ja muu-

tostojenpiteiden tulee olla luonteeltaan palauttavia ja alkuperäisiin materiaaleihin ja värikyseen sopivia.
