Alkulan alueen kulttuurihistoriallinen selvitys

RAPORTTI 28.9.2023

Vaasan kaupunki

Ramboll Finland Oy / Liina Luoma

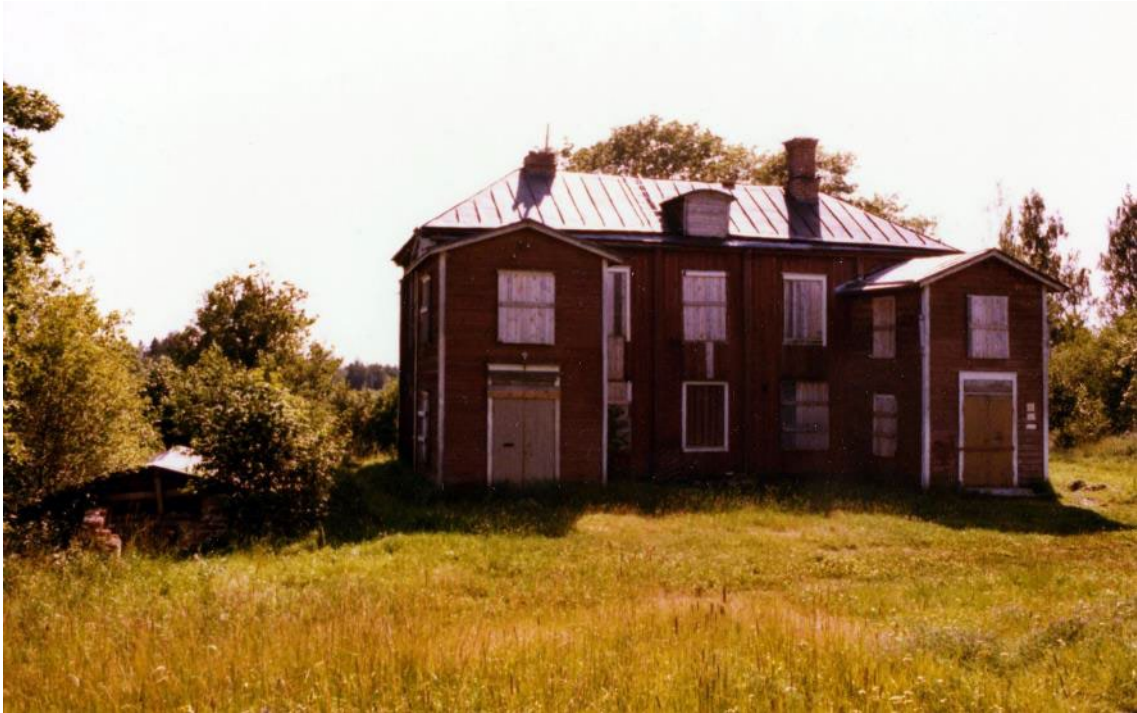
Kuva 30. Alkulan päärakennus vuonna 1992. Kellari näkyy vasemmalla kasvillisuuden peittämänä.

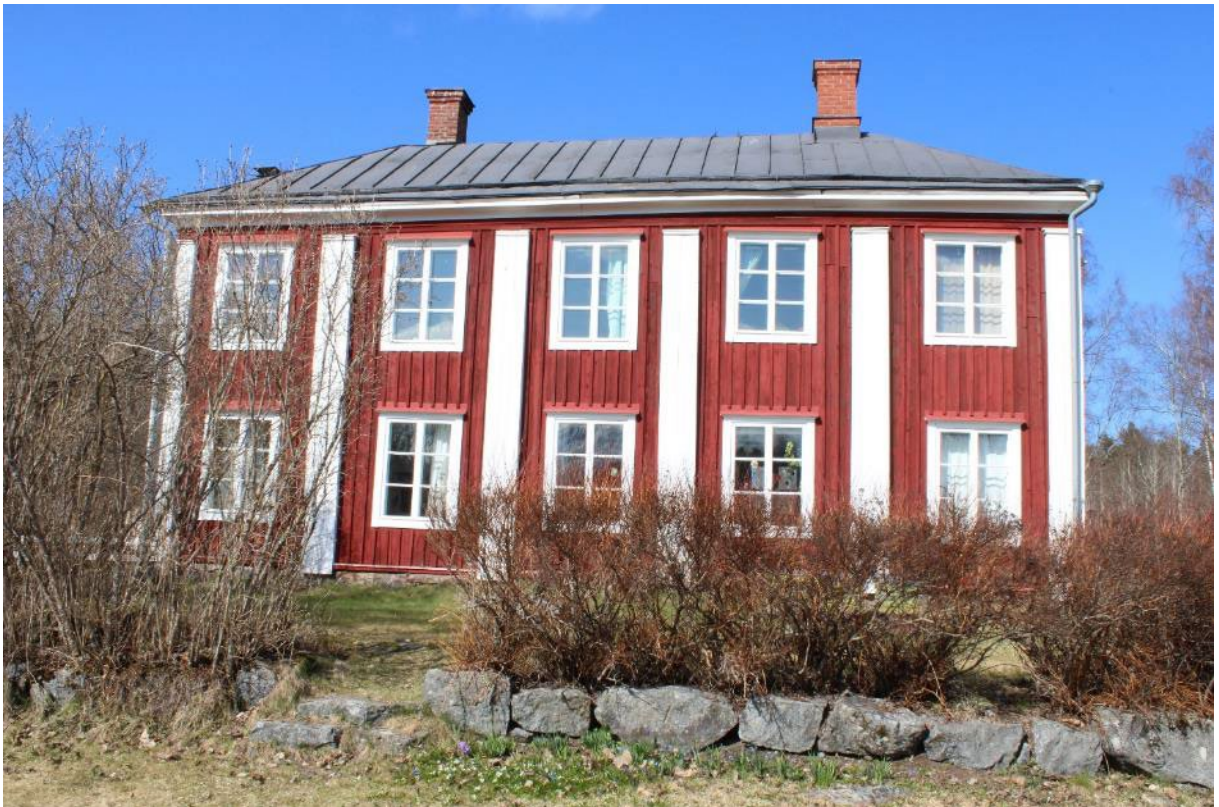
Kuva 31. Rakennuksen eteläjulkisivu. Etualalla Levónin istuttamaa syreenikaarta.

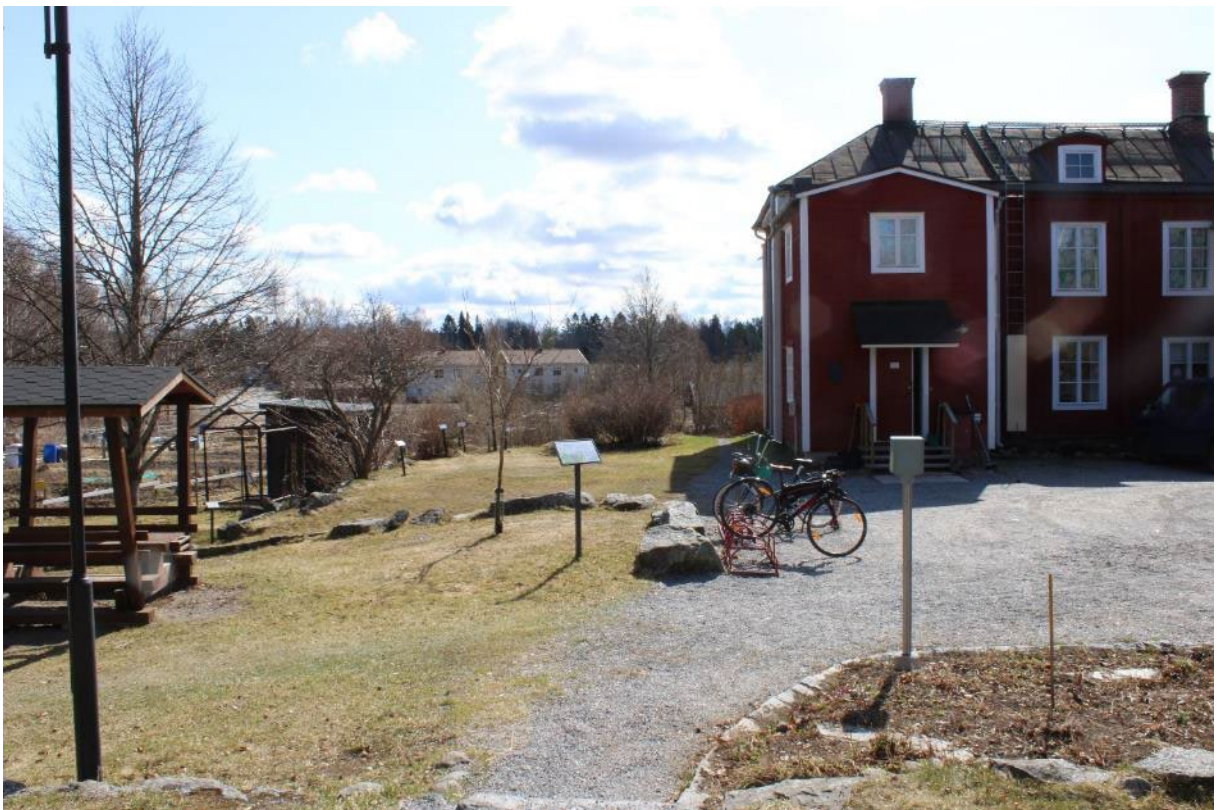
Kuva 35. Etupihaa pohjoisen puolelta. Edustalla näkyy puretun leipomorakennuksen kivijalkaa.

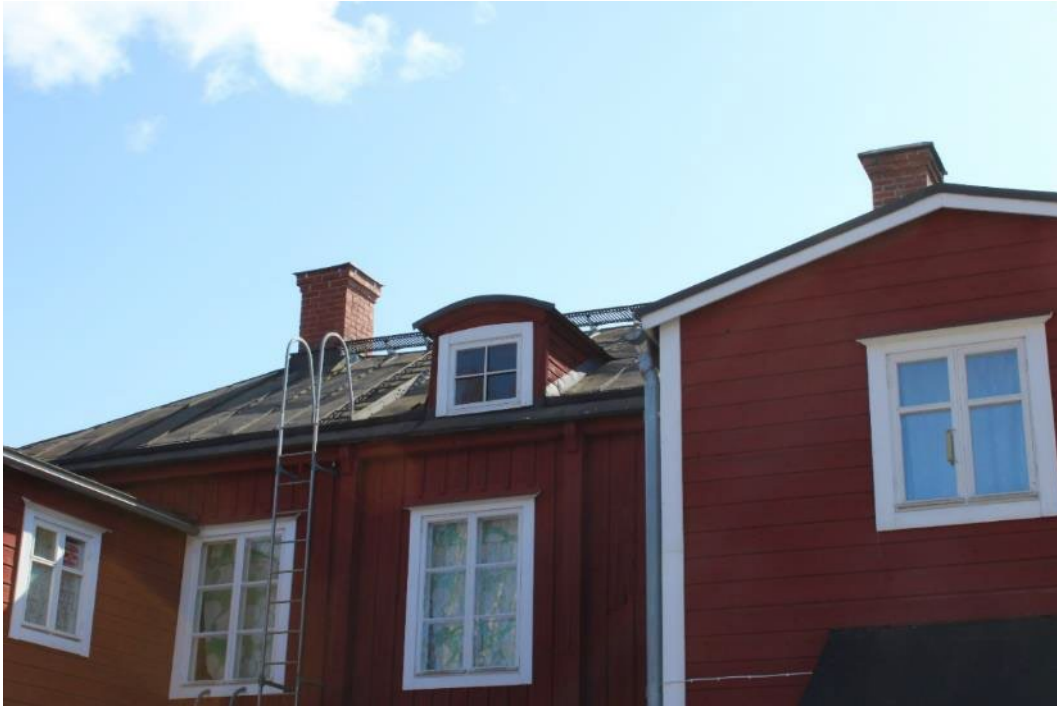
Kuva 36. Kattolyhdyn ikkuna on vaihdettu.

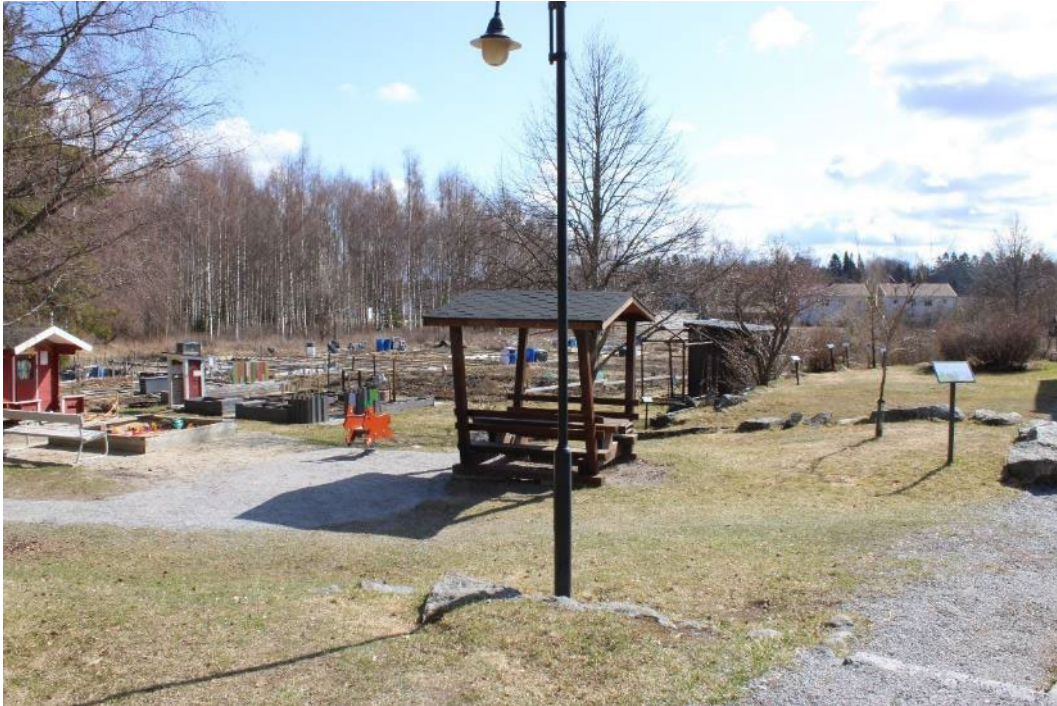
Kuva 38. Etualalla puretun rakennuksen kivijalkaa, eväskatos ja muita rakennelmia. Takana 4H-yhdistyksen viljelypalstat.

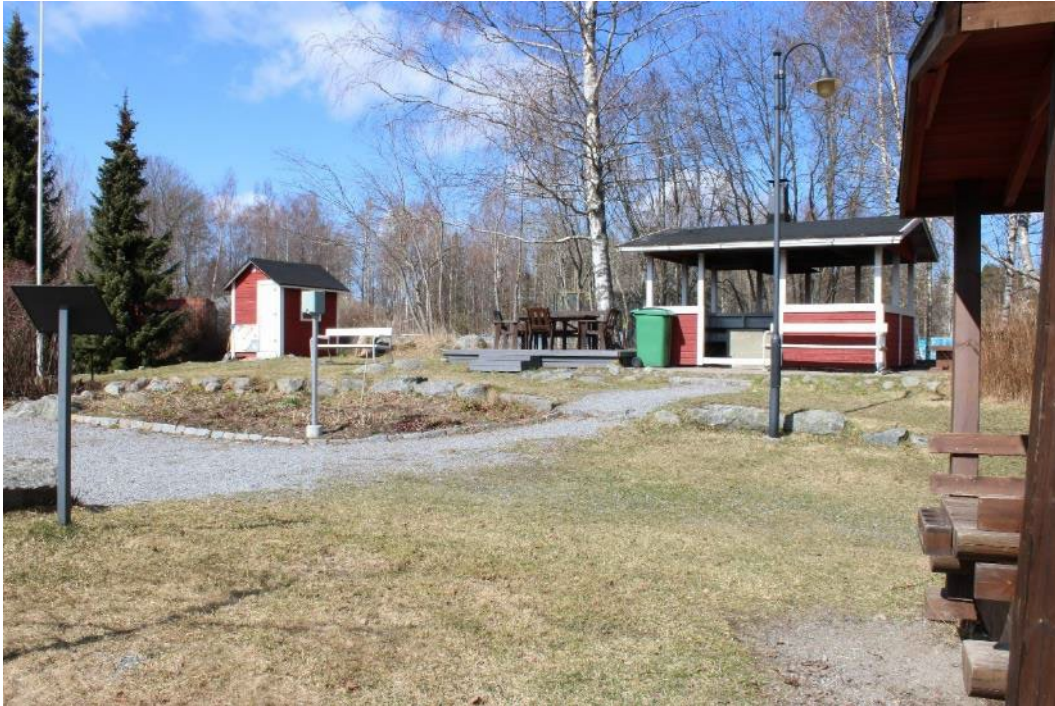
Kuva 40. Pihapiirin rakennuksia ja rakennelmia, keskellä grillikatos. Purettujen rakennusten kivi-jalkoja on näkyvissä useassa kohtaa pihapiiriä.

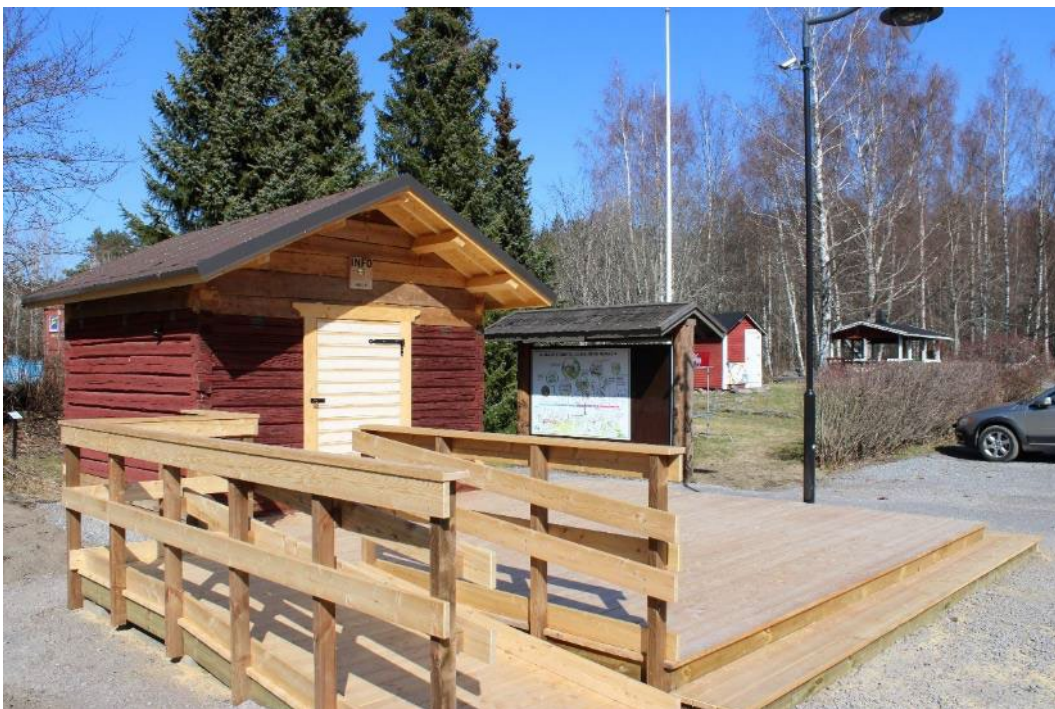
Kuva 41. Vanhasta hirsikehikosta rakennettu infokoppi, jonka edessä pyörätuoliluiska ja terassi (valmistunut 2023). Hirsikehikko tuotu muualta.

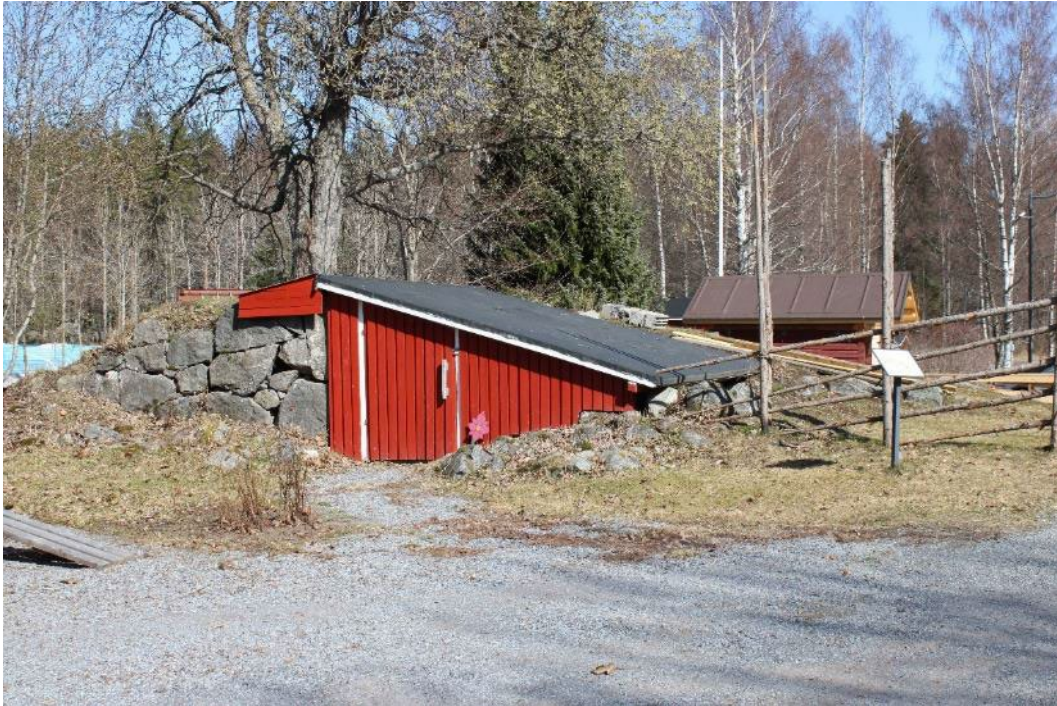
Kuva 42. Vanhaan höyrymyllyn kivijalkaan rakennettu varastotila.

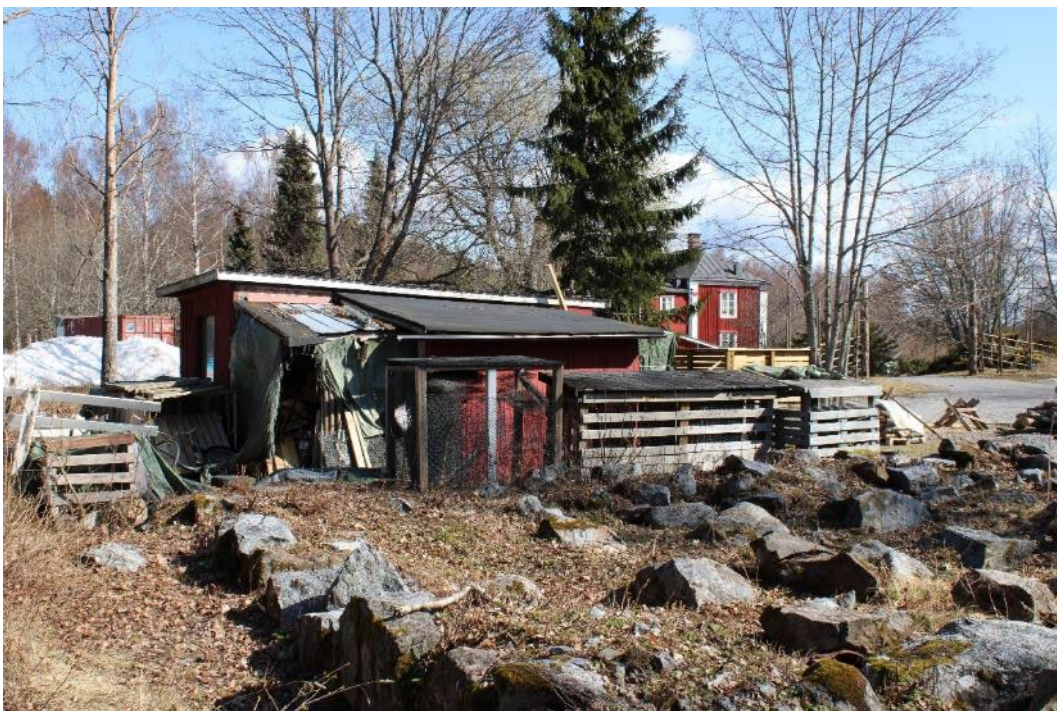
Kuva 43. Etualalla vanhan viljamakasiinin kivijalkoja. Piharakennuksen takana näkyy päärakennus.

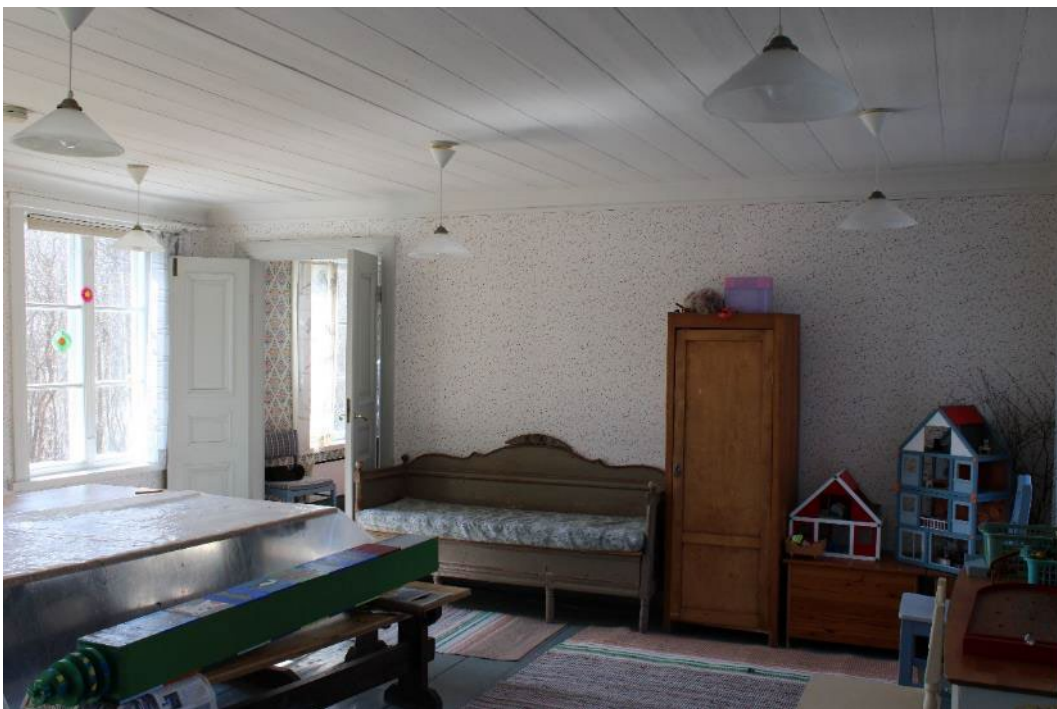
Kuva 45. Rakennuksessa on säilytetty mahdollisimman paljon vanhoja pintamateriaaleja ja rakenteita. Tapetit on valikoitu tyyliin sopiviksi.

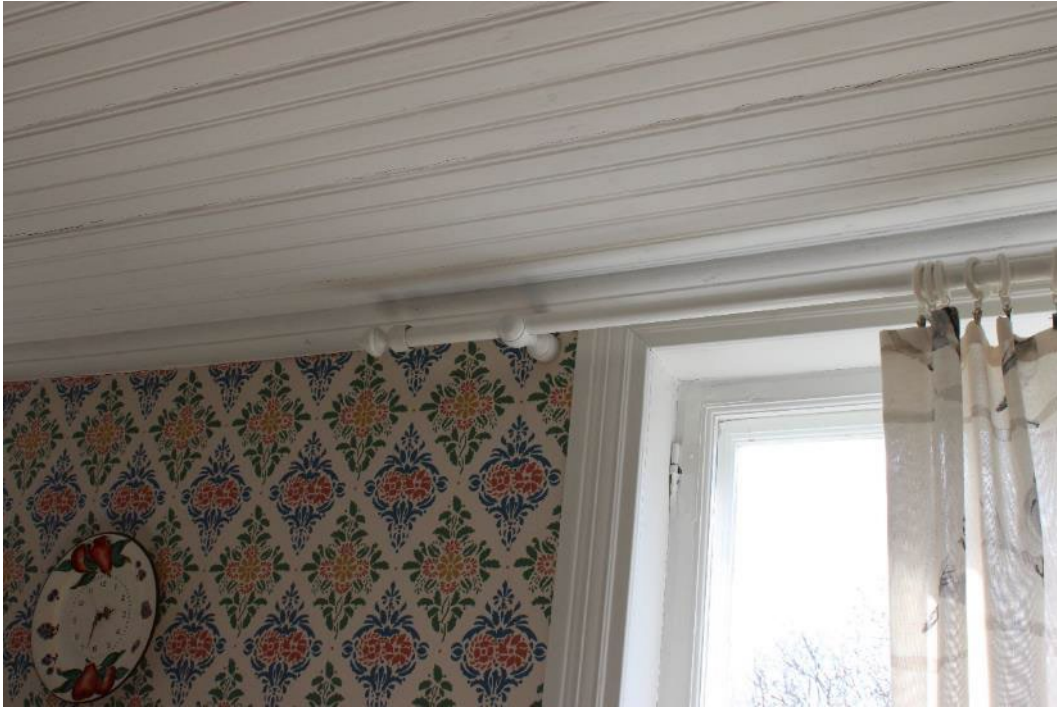
Kuva 48. Sisäkaton helmiponttipanelointi, ikkunoiden listoitukset ja puitteet ovat kaikki säilyneet ja kunnostettu.

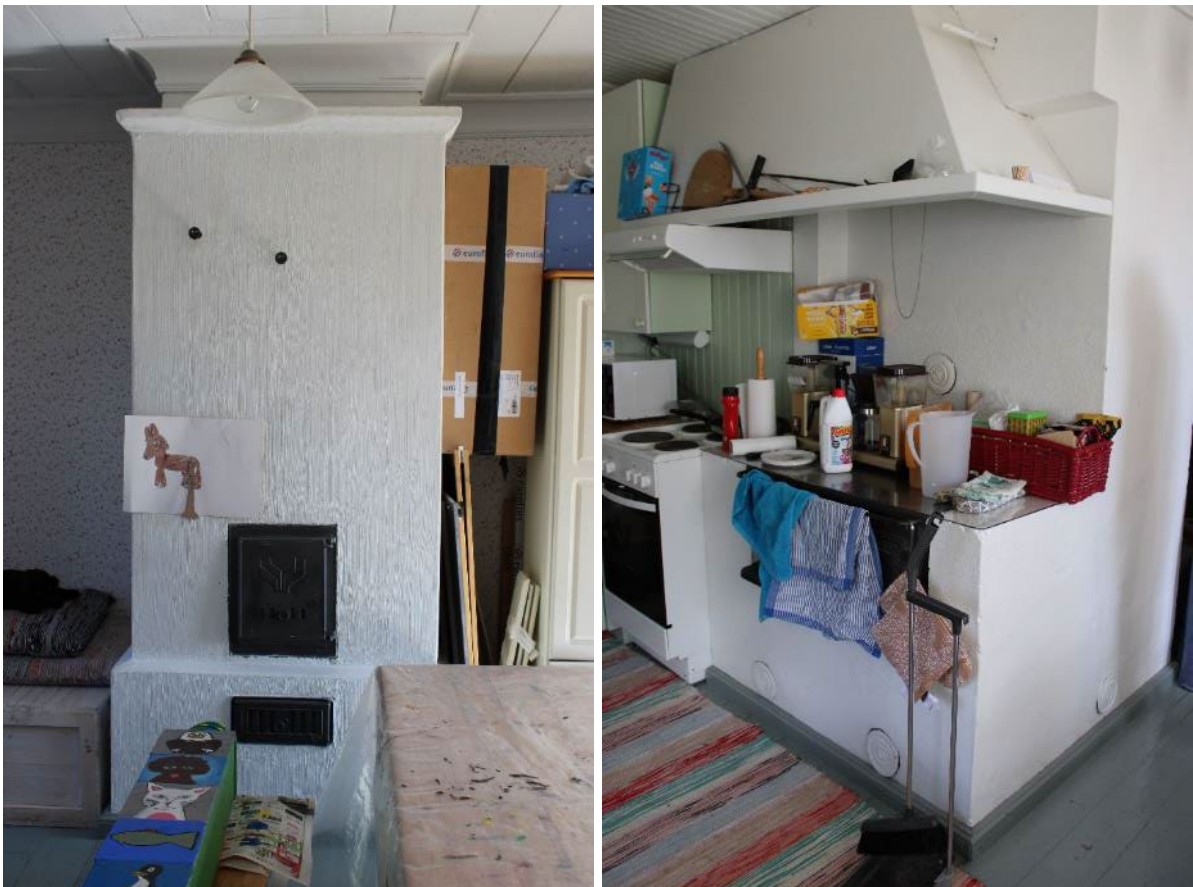
Kuva 49. Uuneja ei ole jäljellä montaa. Keittiössä on säilynyt vanhaa uudistusten rinnalla.

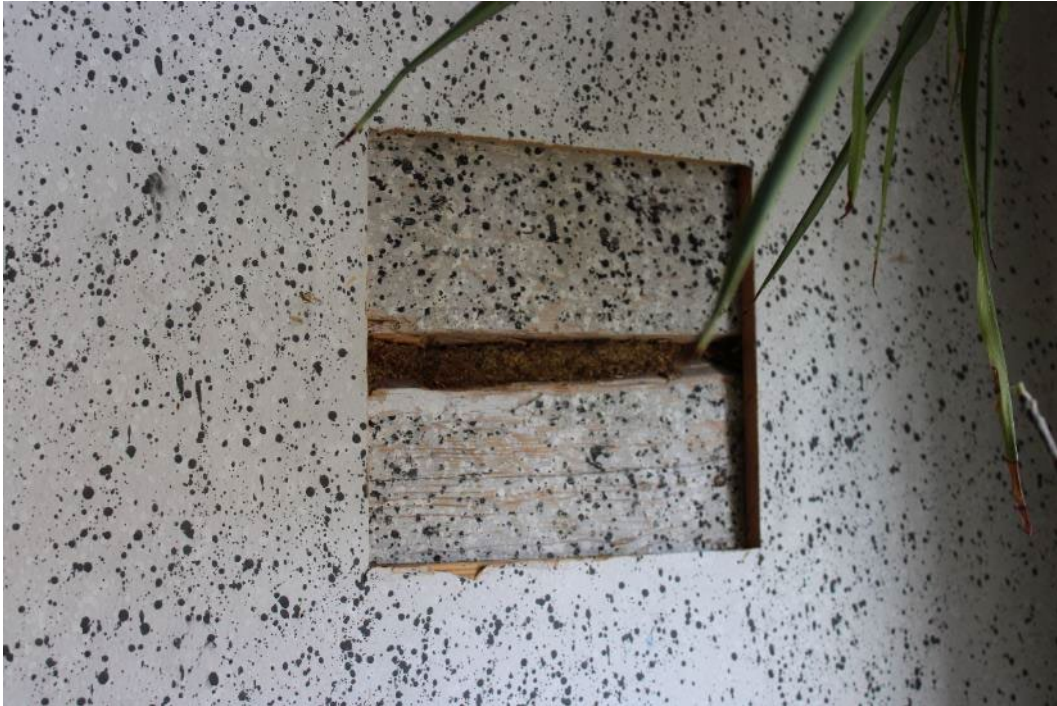
Kuva 50. Eteisen uusittua roiskemaalasta. Kurkistusluukusta näkyy vanhoja hirsiiä ja niiden eristeenä olevaa pellavarivettä.

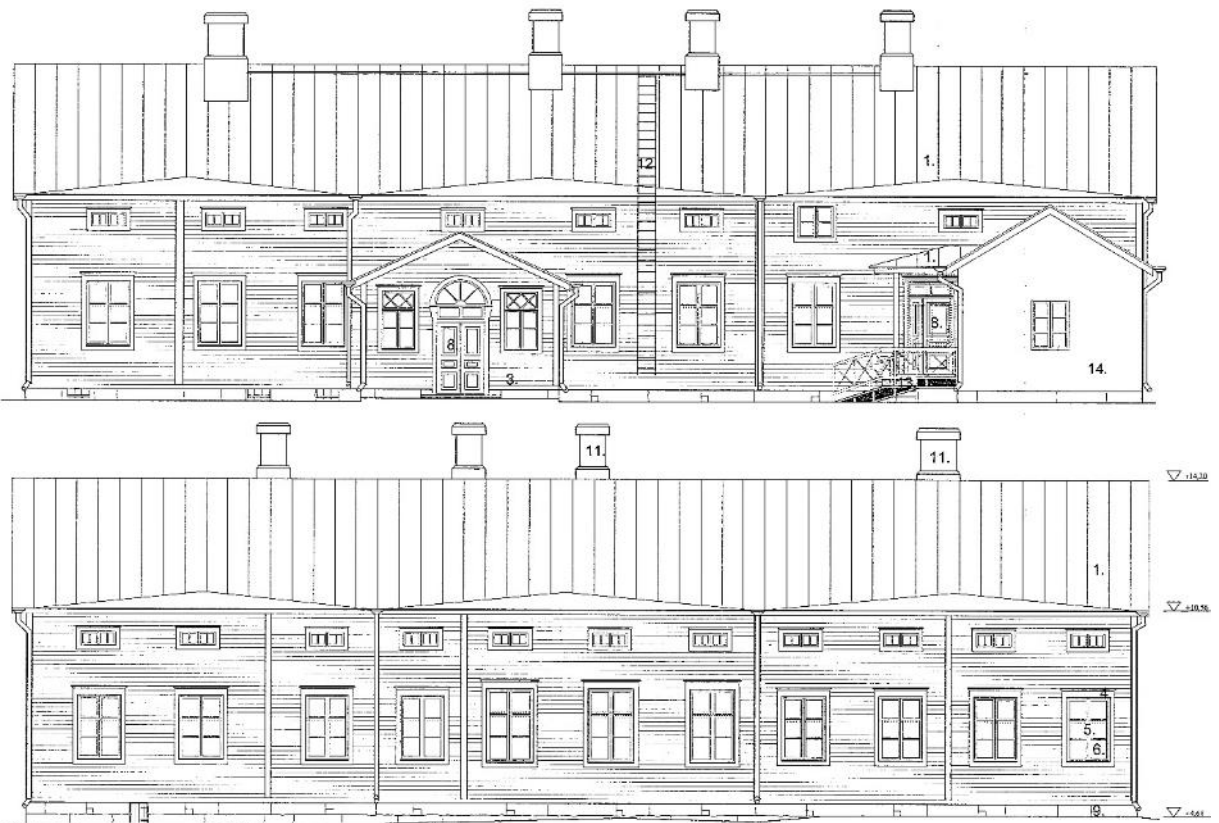
Kuva 53. Muutos- ja korjaussuunnitelma, julkisivut. Arkkitehtitoimisto Gunilla Lång-Kivilinna, 2008. Lähde: Vaasan kaupunginarkisto.

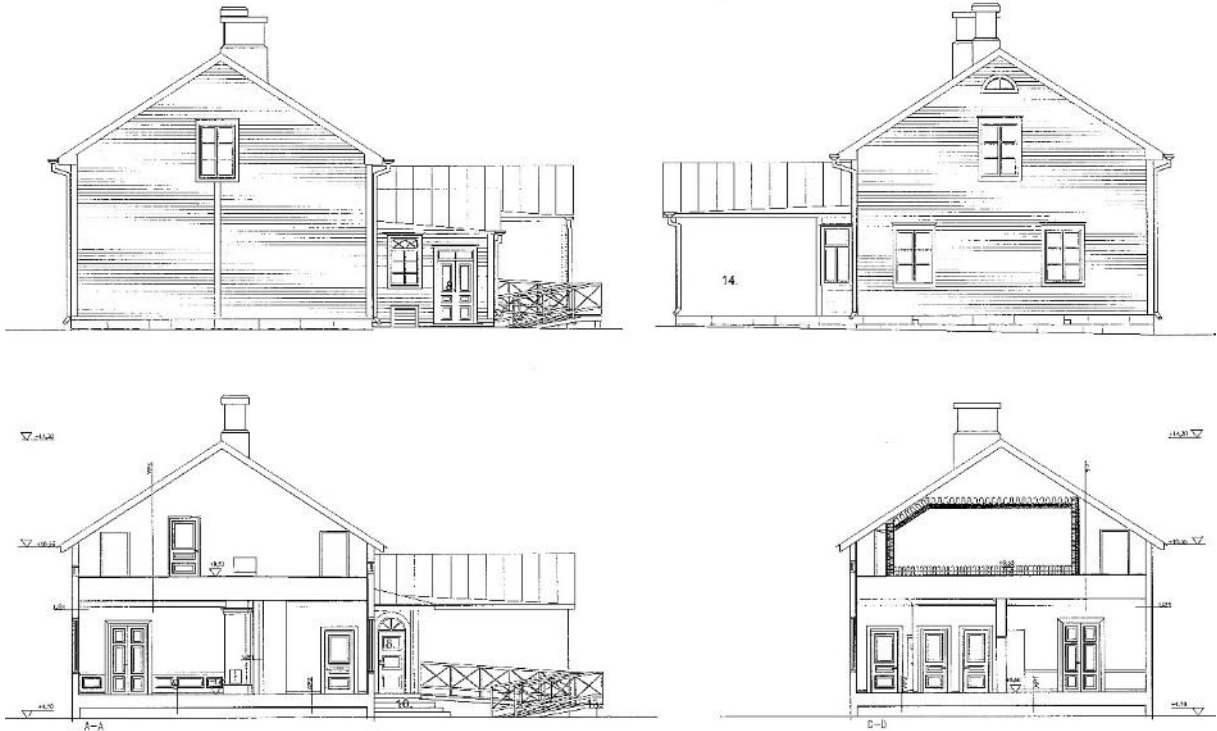
Kuva 54. Muutos- ja korjaussuunnitelma, päätyjulkisivut ja leikkaukset. Arkkitehtitoimisto Gunilla Lång-Kivilinna, 2008. Lähde: Vaasan kaupunginarkisto.

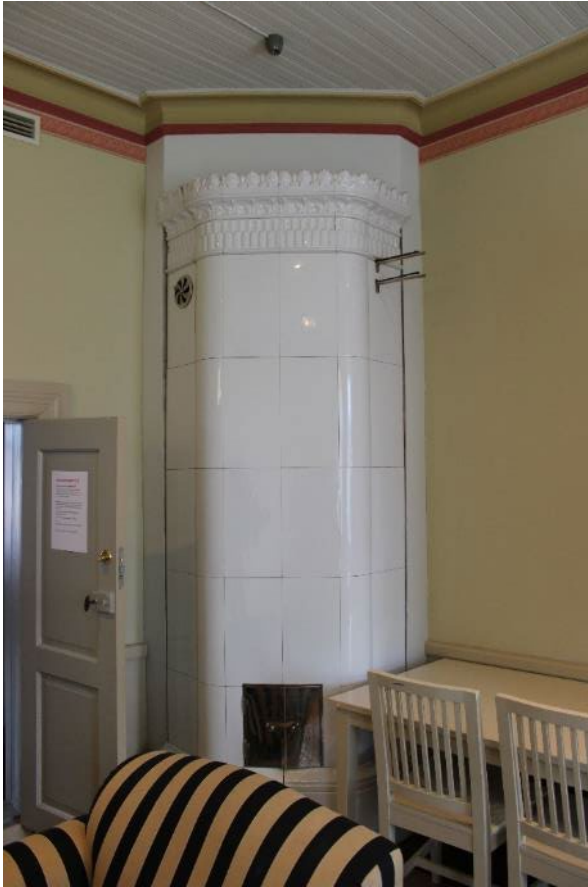
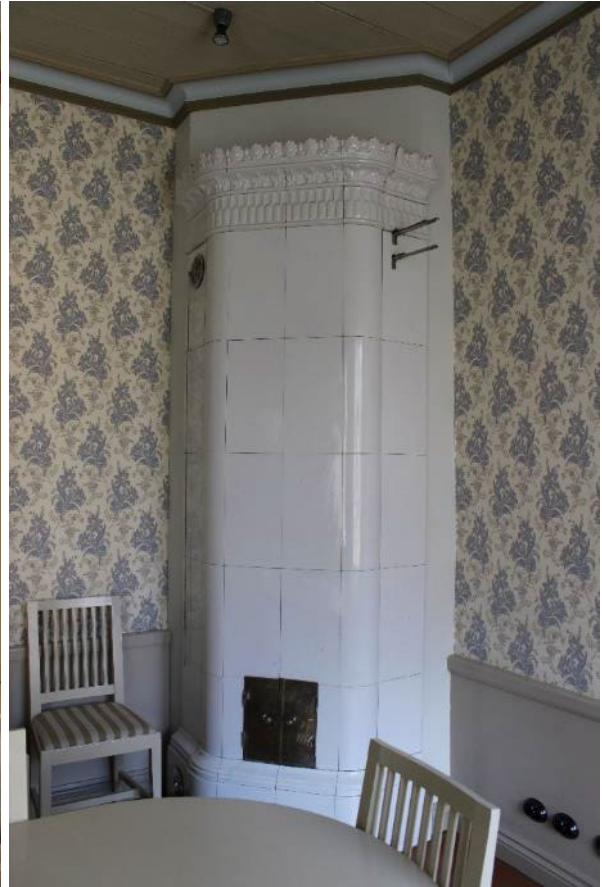
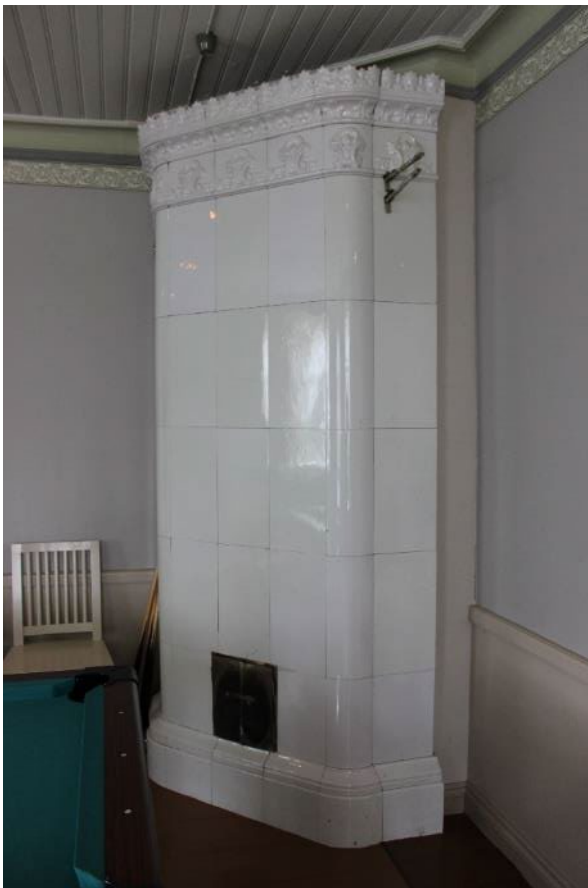
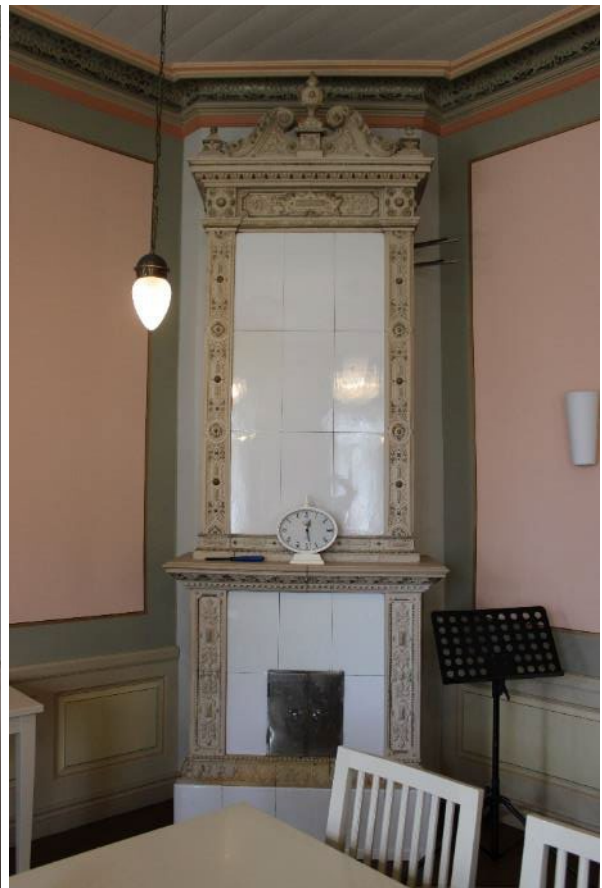
Kuva 70. Säilyneitä kaakeliuuneja.

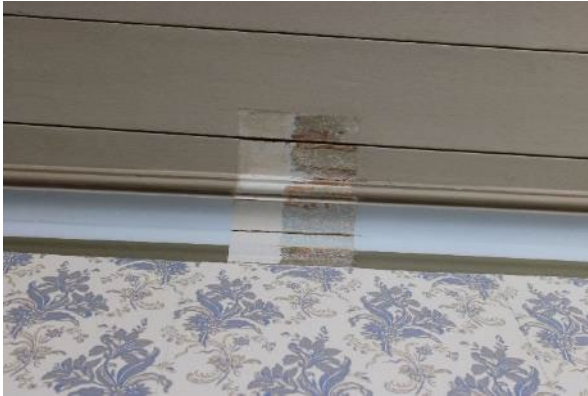
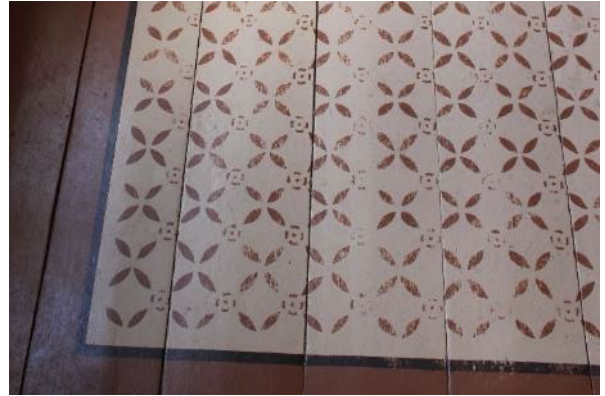
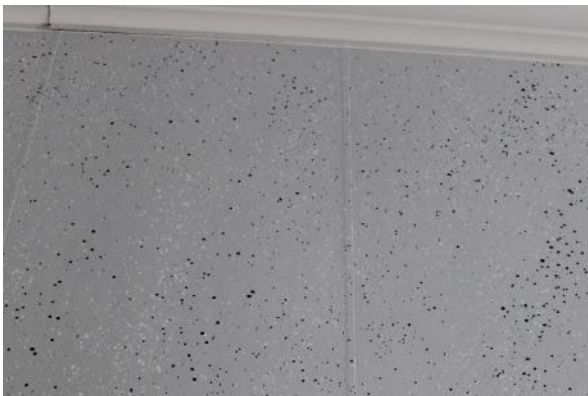
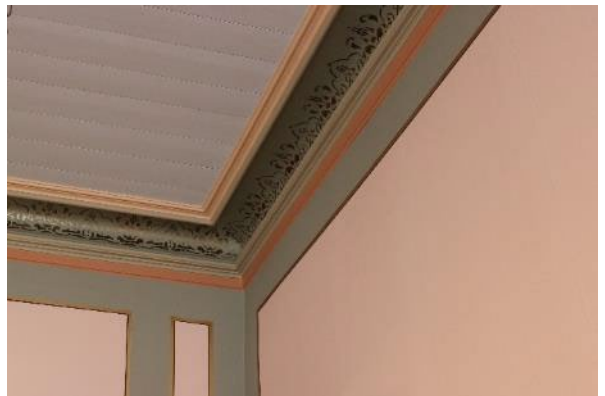
Kuva 74. Pintamateriaaleja: Ylhäällä vasemmalla esiin otettu väriportaikko, oikealla alkuperäistä noudatteleva, uusittu lattiamaalaus, alhaalla vasemmalla roiskemaalattua seinäpintaa, oikealla seinä-, boordi- ja kattolistan koristemaalauksia.

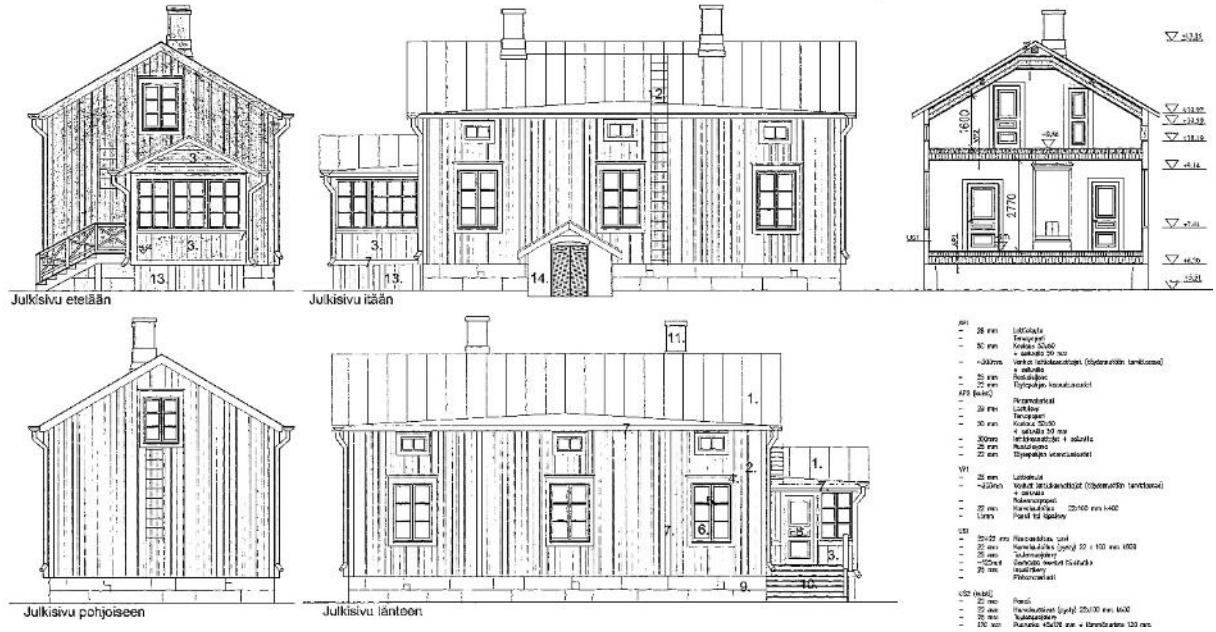
Kuva 75. Asuinrakennuksen muutos- ja korjaussuunnitelma, julkisivut. Arkkitehtitoimisto Gunilla Lång-Kivilinna, 2008. Lähde: Vaasan kaupunginarkisto.

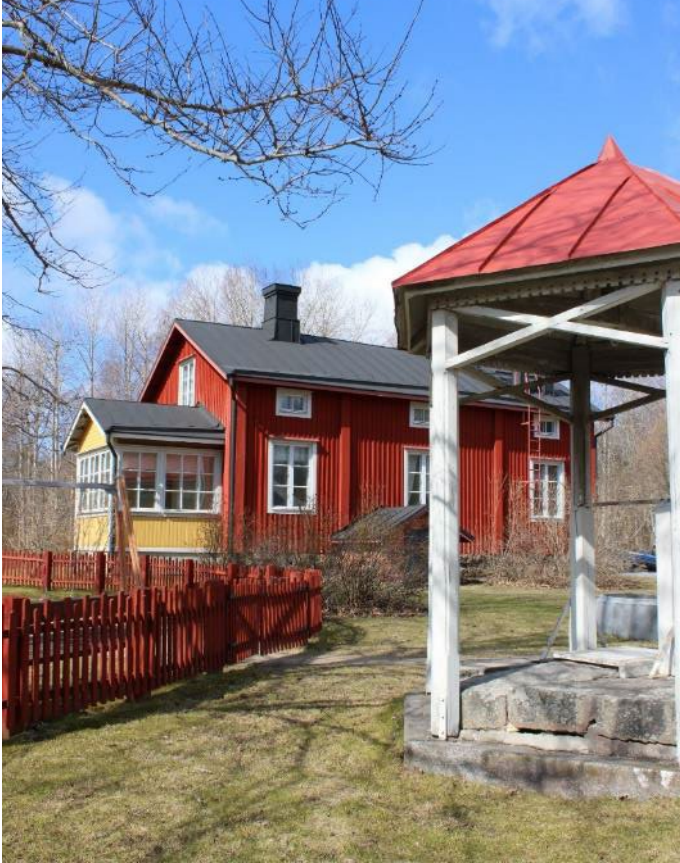
Kuva 79. Asuinrakennuksen itäjulkisivu ja eteläpuolen uusi lasikuisti. Etualalla pappilan pihan katettu kaivo.

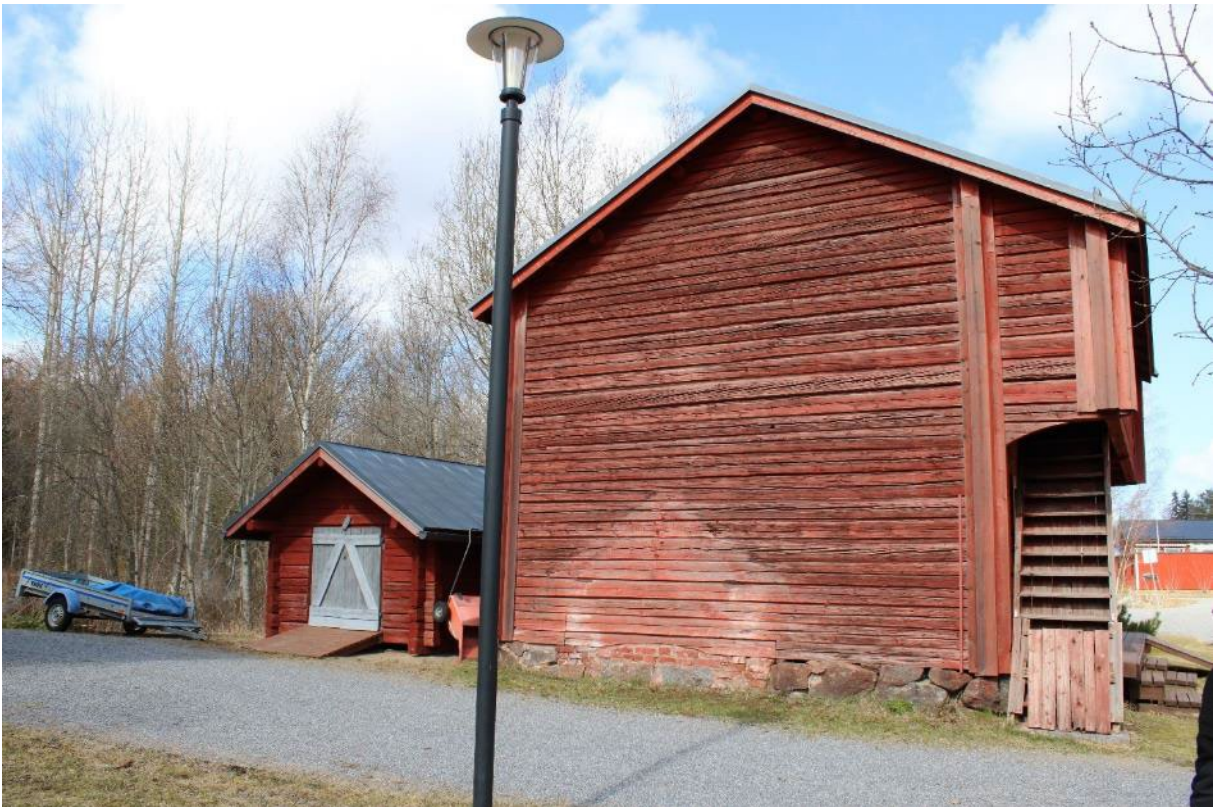
Kuva 82. Luhtiaitan eteläjulkisivussa näkyy puretun kellarin paikka. Kellarin sisäänkäyhti on ollut katettu, harjakattoinen.

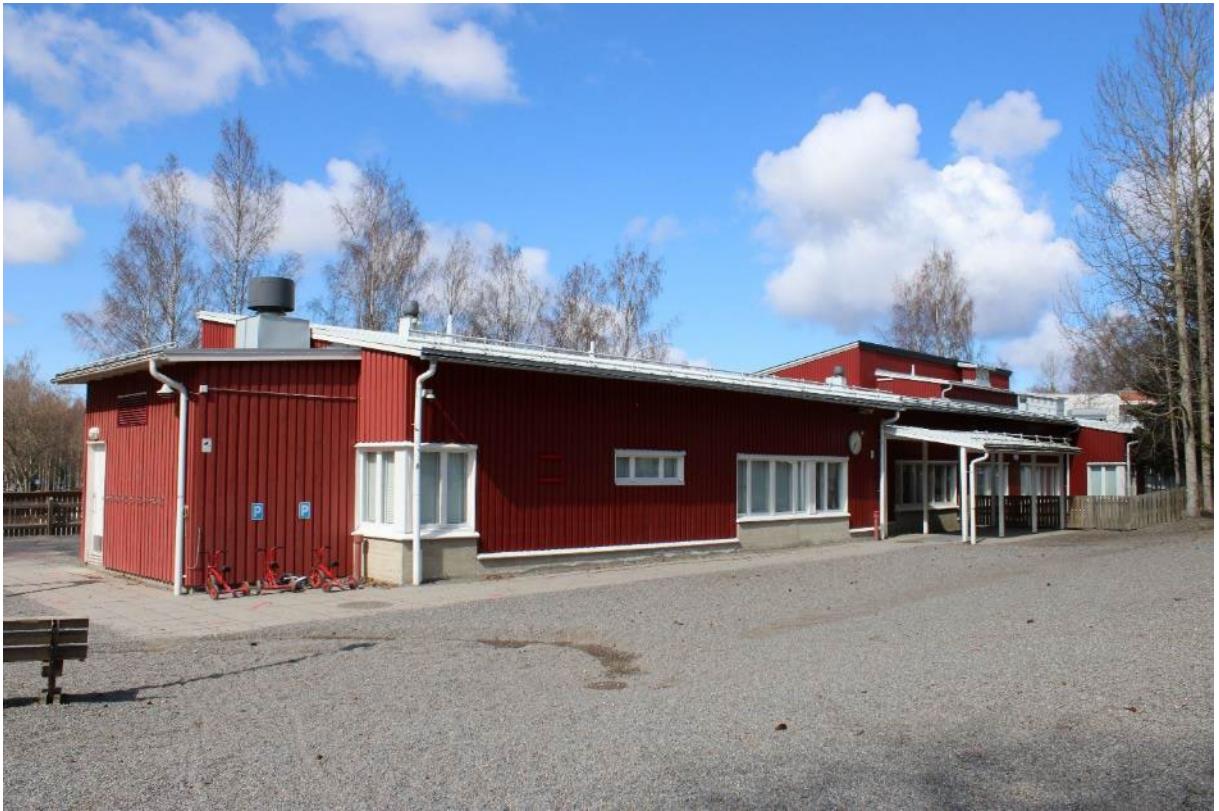
Kohdenro kartalla	3
Käyttötarkoitus	Koulu ja päivähoito
Alkuperäinen käyttötarkoitus	Koulu ja päivähoito
Ajoitus	1983
Muutosvaiheet	2015
Suunnittelija	Arkkitehtitoimisto Carl-Johan Slotte & André Schütz.

Vuonna 1983 valmistuneen rakennuksen on suunnitellut Arkkitehtitoimisto Carl-Johan Slotte & André Schütz.

Loivan vinkkelin mallinen, matala rakennus on puuverhoiltu ja maalattu pääosin punaiseksi. Detaljina on käytetty vaakamallista, valkoiseksi maalattua laudoitusta siellä täällä esimerkiksi rakennuksen nurkissa. Ikkunoiden puitteet ja ovet ovat valkoiset. Liikunta- ja juhlasali, joka sijaitsee päiväkodin ja koulun nivelkohdassa, on muuta rakennusta korkeampi, samoin vuonna 2015 rakennettu itäpuolen laajennus.

Säilyneisyys: Hyvin säilynyt kohde. Rakennus on säilyttänyt alkuperäiset ominaispiirteensä myös laajennuksen myötä.

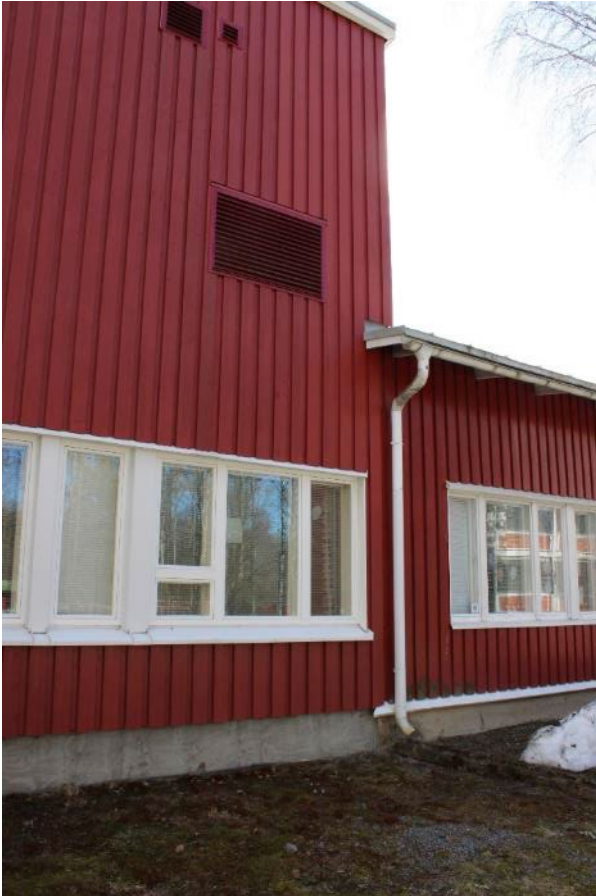
Kuva 96. Vanhan ja lisäosan yhdistymiskohta. Uudisosa on vanhaa osaa korkeampi.

Rakennus on kaksiosainen, ja sitä on laajennettu viimeksi vuonna 2015, jolloin sen itäpäätyyn rakennettiin lisäosa. Muutostyöt suunnitteli oululainen SIPARK Oy.

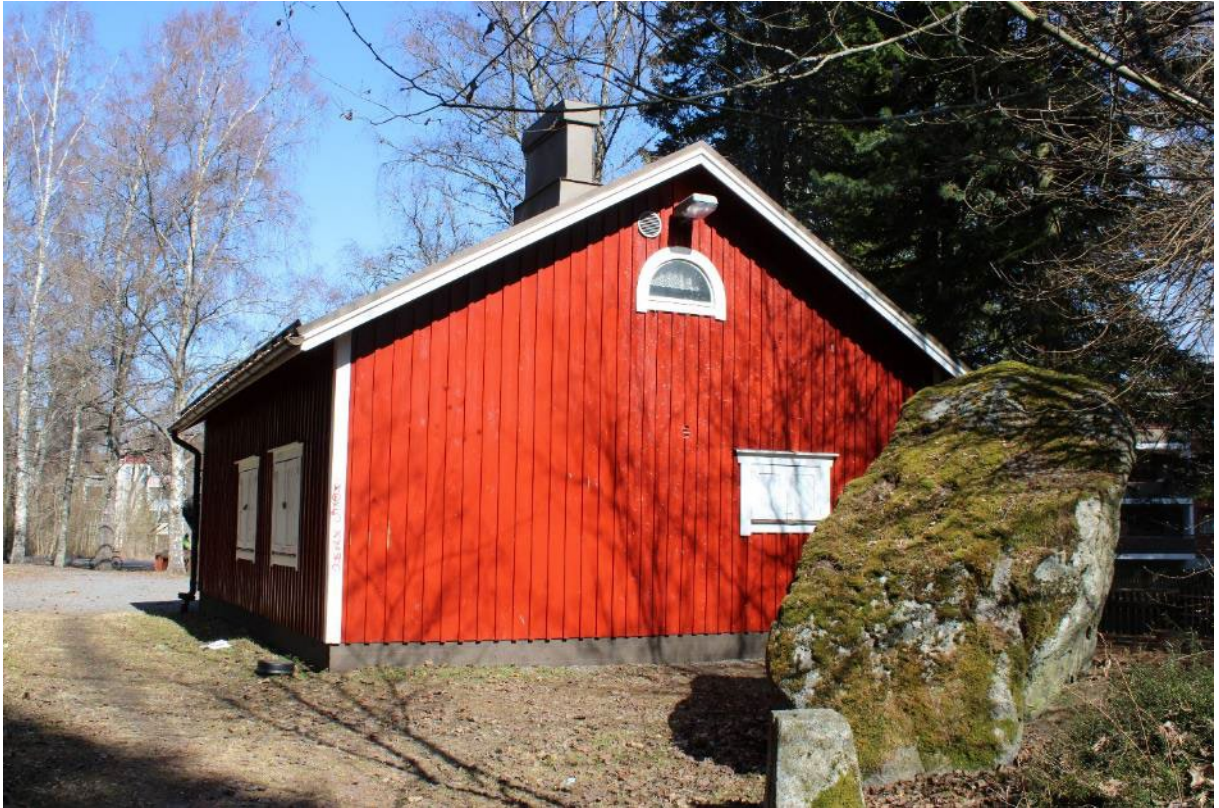
Kohdenro kartalla	4
Käyttötarkoitus	Kerhotoiminta/varasto
Alkuperäinen käyttötarkoitus	Autotalli
Ajoitus	1940-luku
Muutosvaiheet	1987 (peruskorjaus), 2010- ja 2020-luvut
Suunnittelija	Ei tiedossa

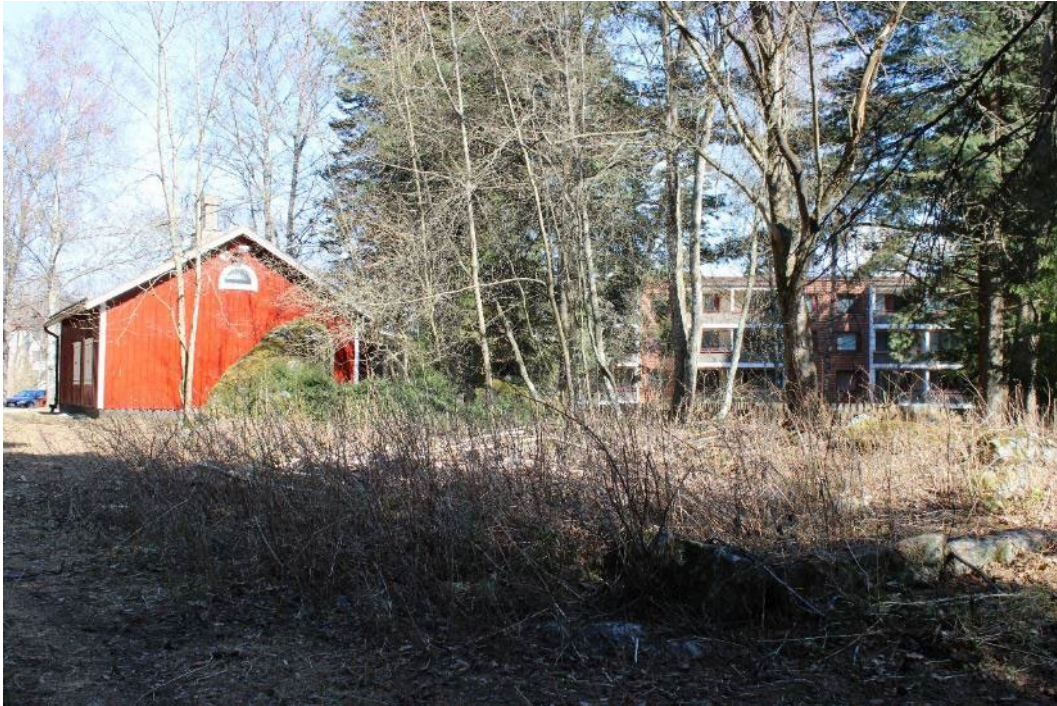
Kuva 106. Näkymä lounaan suunnasta. Etualalla näkyvissä puretun, pitkän talousrakennuksen kivijalkaa.

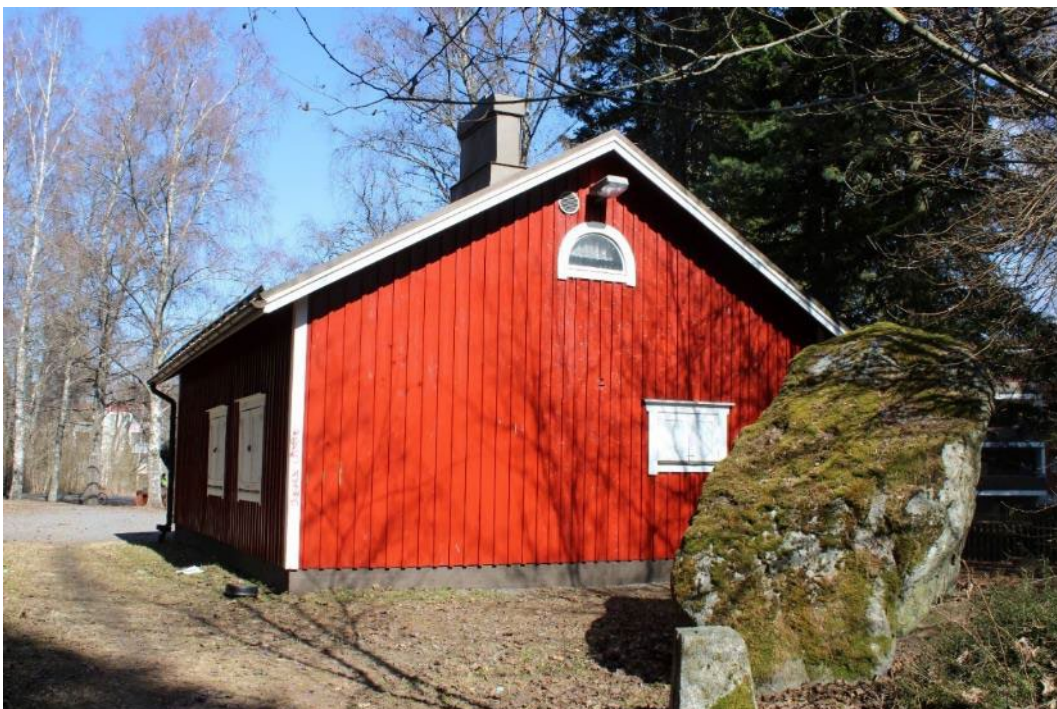
Kuva 107. Lounaispuolen pääty sekä etualalla ilmeisesti ulkorakennuksen nurkkakivi.
