Alkulan alueen kulttuurihistoriallinen selvitys

RAPORTTI 28.9.2023

Vaasan kaupunki

Ramboll Finland Oy / Liina Luoma

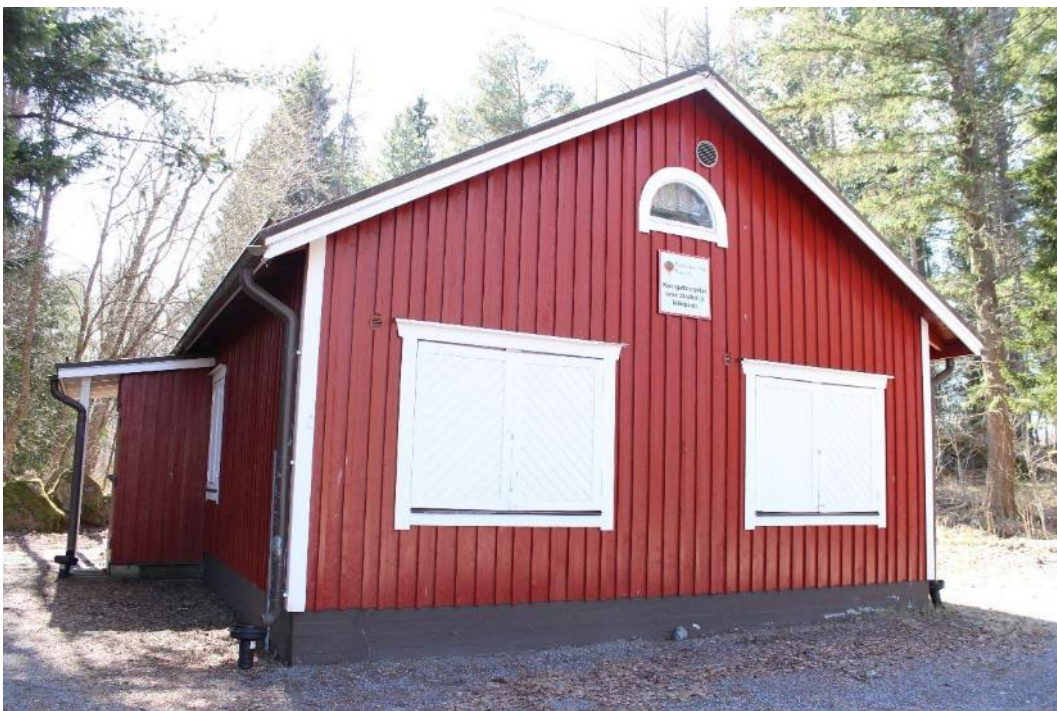
Kuva 109. Koillispuolen pääty, jossa alun perin oli sisäänajo talliin.

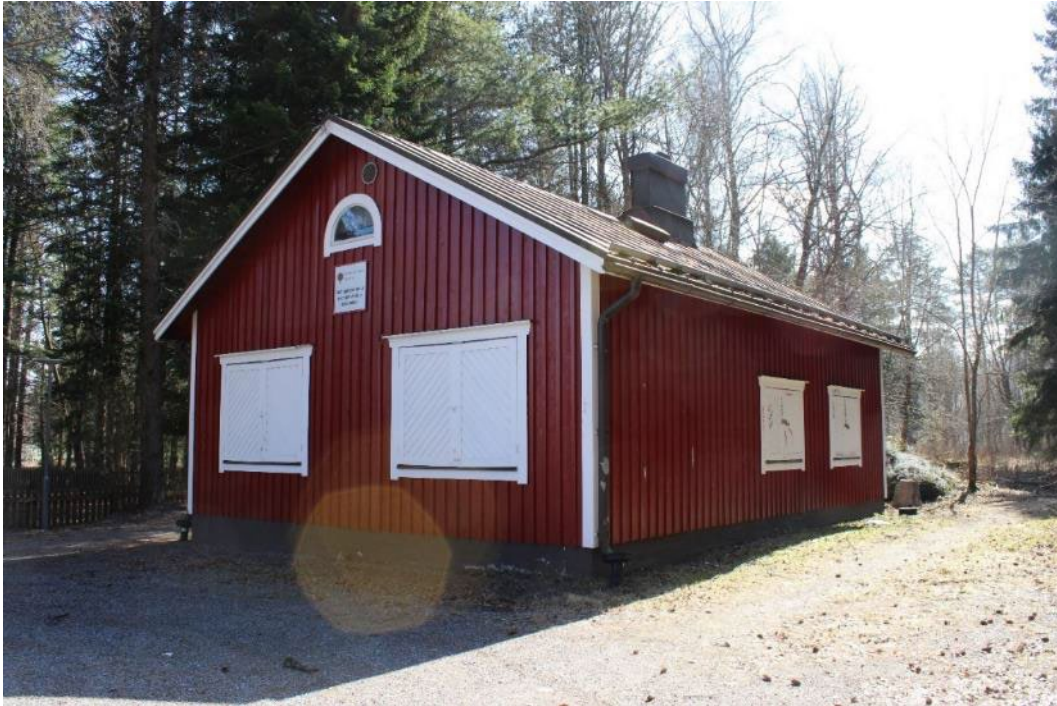
Kuva 110. Koillispuolen ja luoteen julkisivut. Kahden päätyikkunan paikalla oli alun perin sisäänajo autovajan kummallekin puolelle.

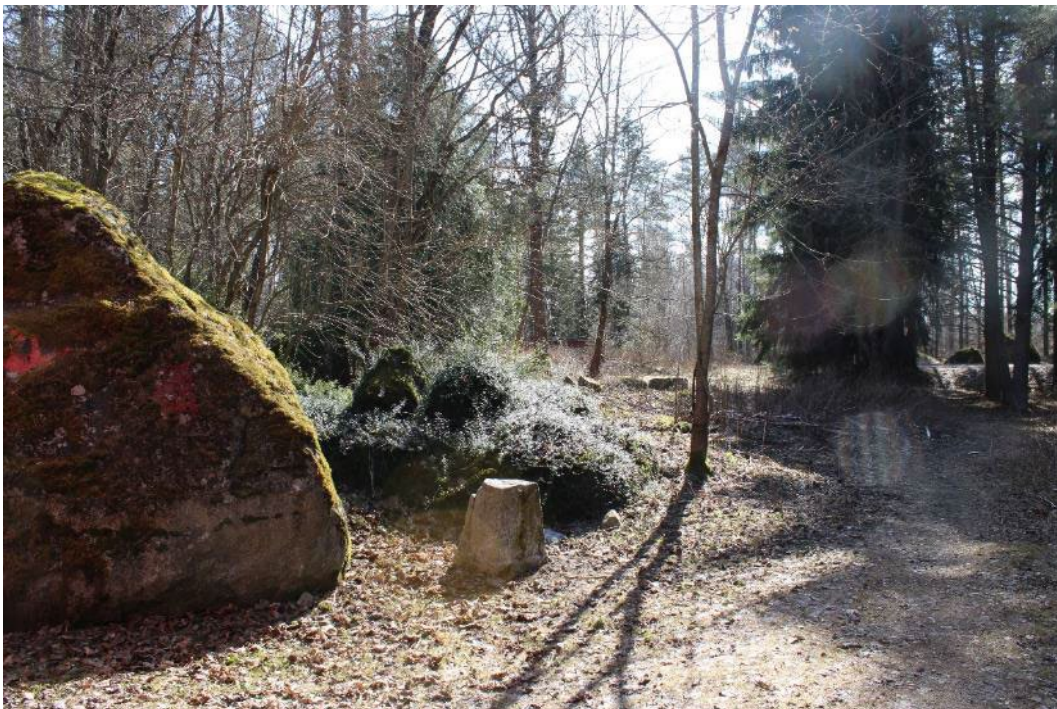
Kuva 111. Metsäesimiehen tontin piha-alueetta kuvattuna kohti Ristinummenraittia. Etualalla ja takana purettujen rakennusten luonnonkiviperustuksia.

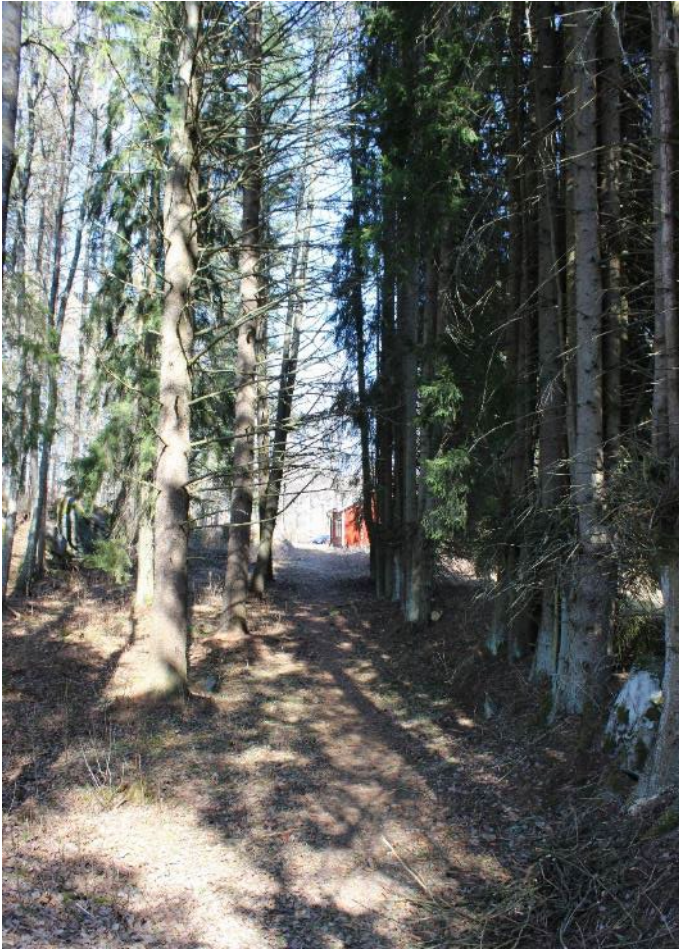
Kuva 112. Näkymä kuusikujanteelta kohti pihapiiriä.

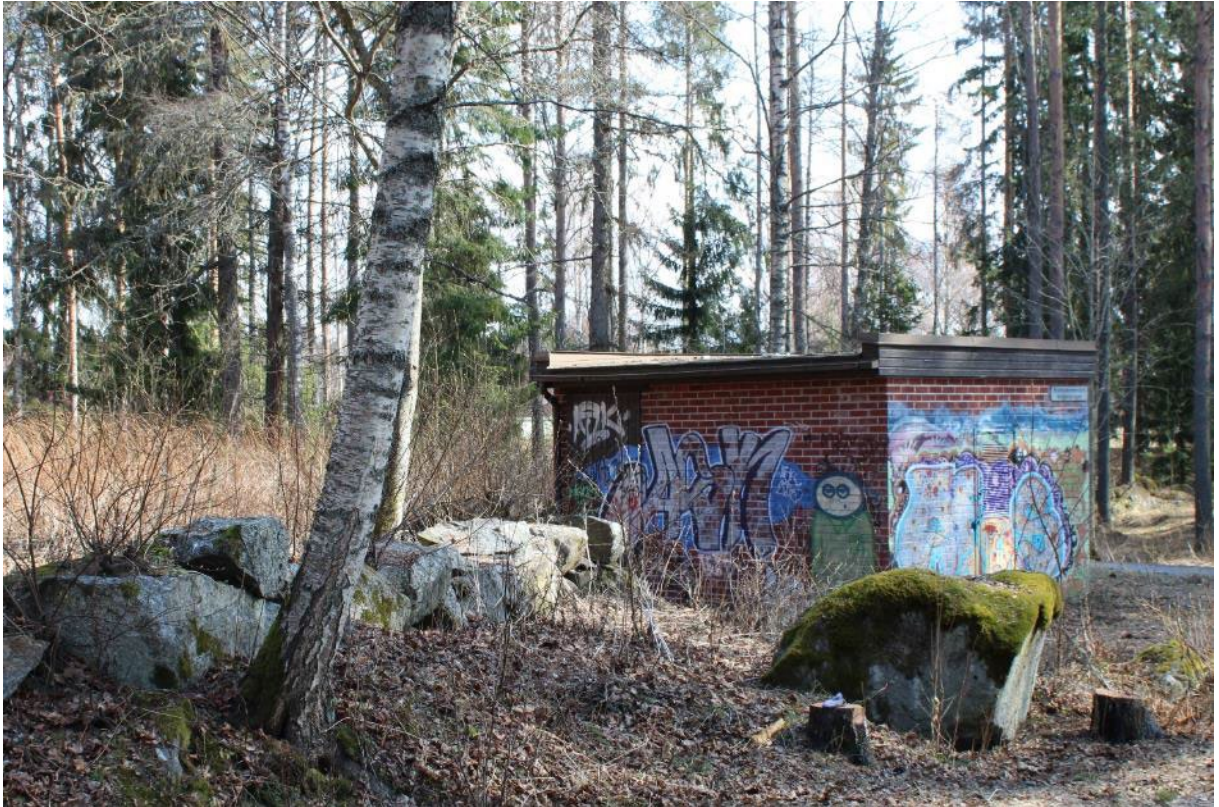
Kuva 115. Tiilinen muuntamorakennus Ristinummenraitin varrella.

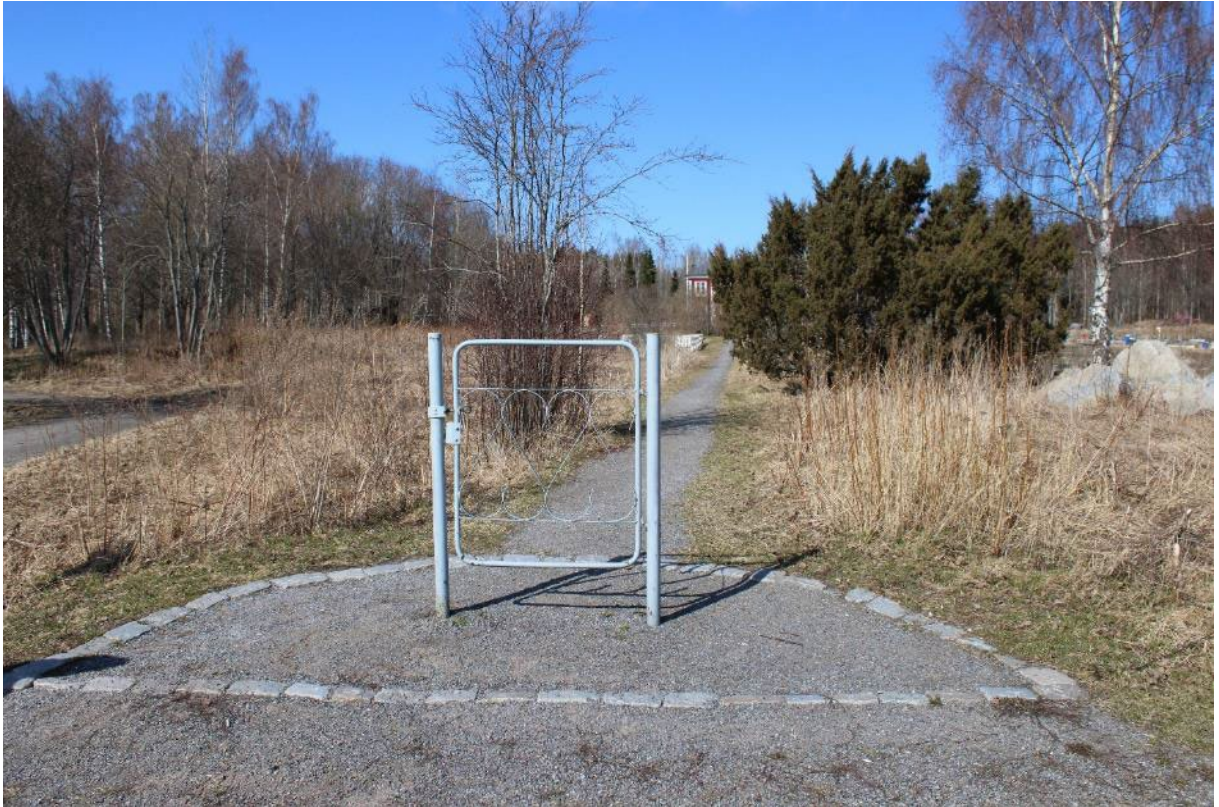
Kuva 116. Alkulan kunnostettu portti, jonka molemmin puolin on ollut tarkoitus istuttaa tuijat.

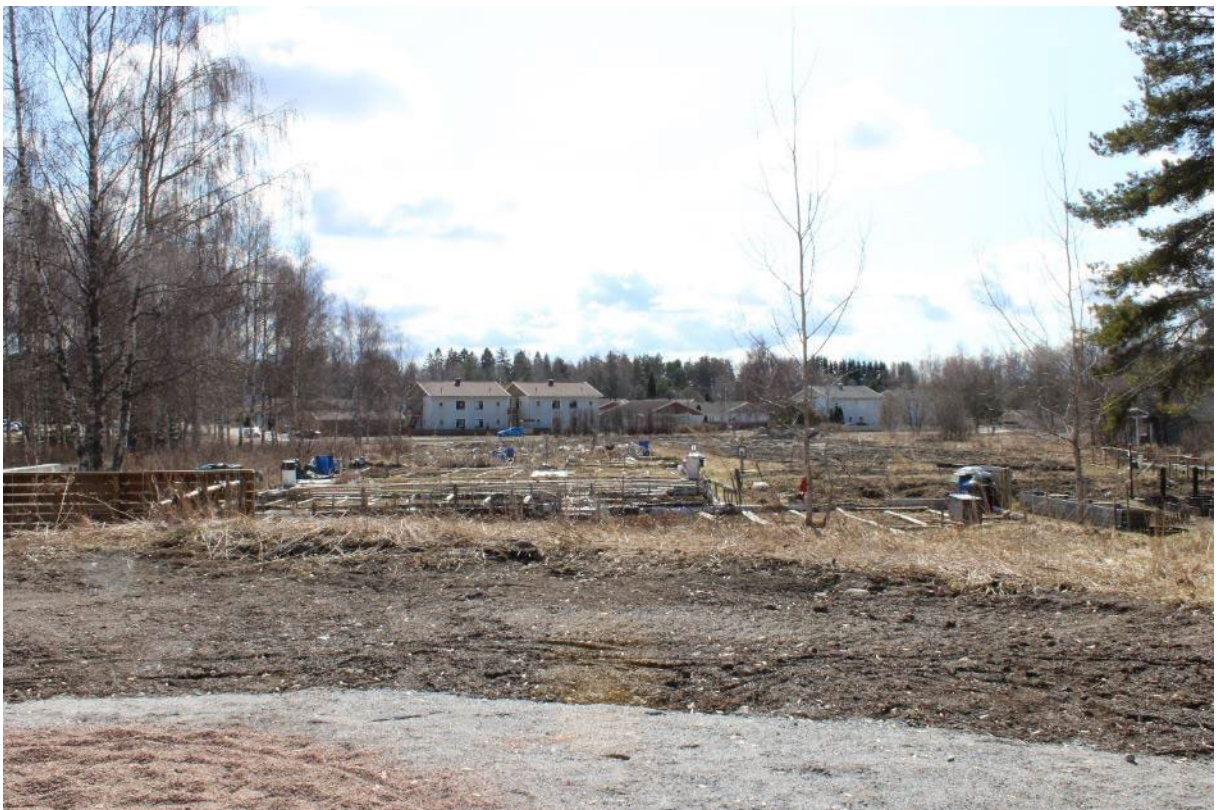
Kuva 117. Maisema entisen tupakkiplantaasin, nykyisten 4H:n viljelypalstojen yli kohti Kråklundinkatua, jossa on kaksikerroksisia asuinrakennuksia.

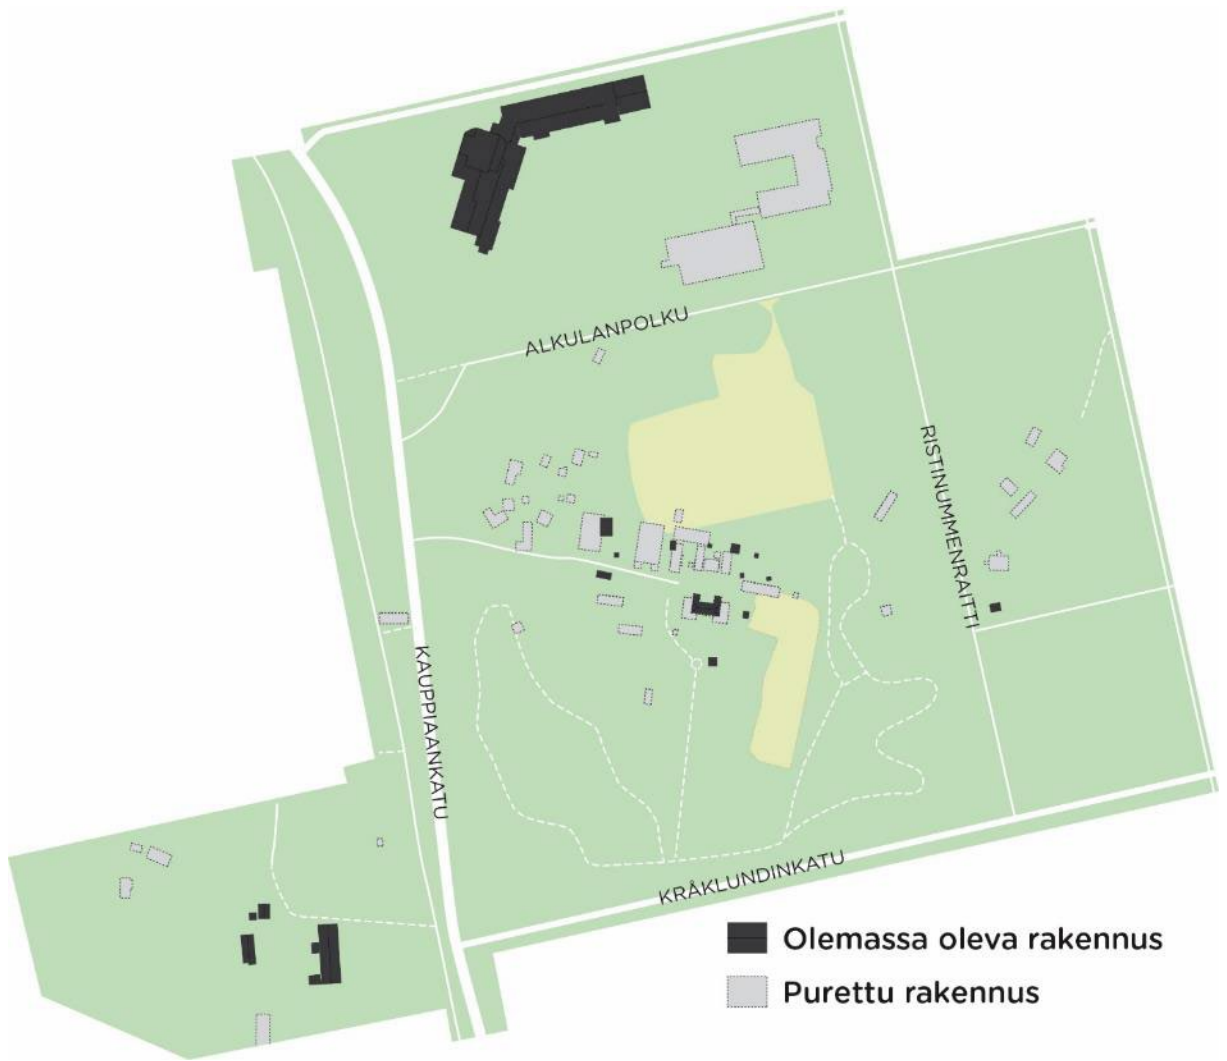
Kuva 118. Selvitysalueella olevat ja purettu rakennukset. Purettujen rakennusten sijainti ja lukumäärä ei ole tarkka. Tiedot on koottu alkaen 1800-luvun kartoista, aiemmista selvityksistä sekä ilmakuvista.
