# VAASAN SEURAKUNTATALO

Rakennushistoriallinen selvitys

27.08.2021

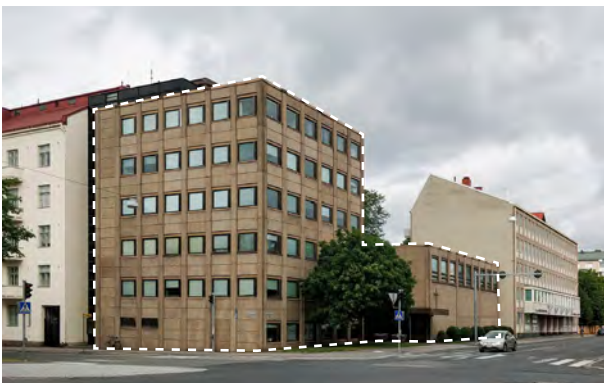
1976, A. Nurminen  
Uusi osa, betonirakennus  
Kuva: NAC Arkkitehdit Oy, 2021

Kun vanhempi seurakuntatalon osan saatiin rakennettua, tontin länsipuolelle pystytettiin autokatos, joka korvattiin uudella vuonna 1996. Seurakuntatalon uudempi osa rakennettiin vuonna 1976 tontin kaakkoispuolelle, Vaasanpuistikon ja Koulukadun risteykseen.

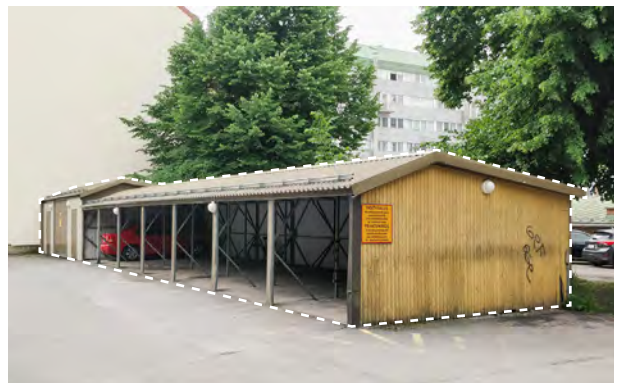
1996  
Uusi autokatos  
Kuva: NAC Arkkitehdit Oy, 2021

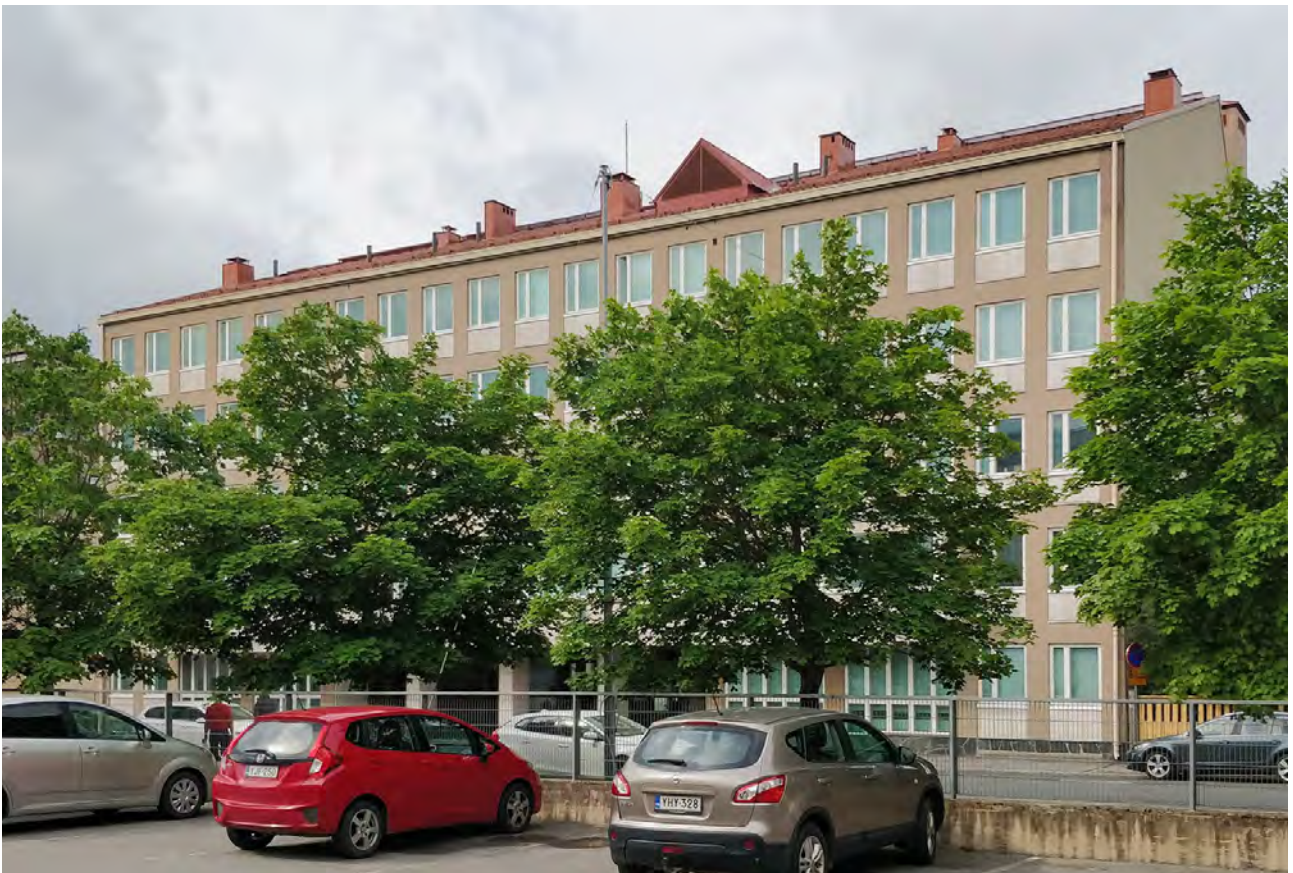
Koulukatu 26 - Seurakuntatalo tänään, 2021. Kuva: NAC arkkitehdit Oy

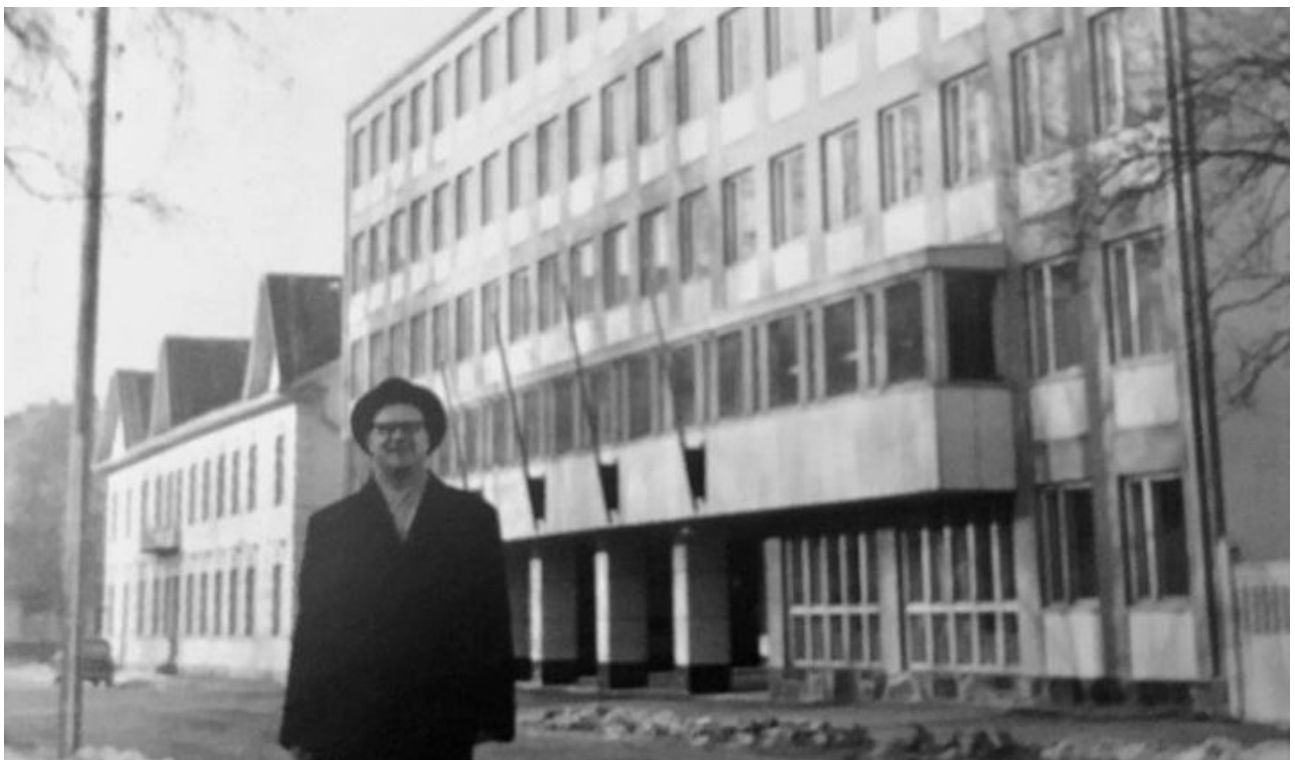
Seurakuntatalon vanha osa - julkisivu itään, 1950-luvun keskellä. Lähde: Lähde: Facebook, Vaasan kuvia 1900-luvulta.  
Kuva: Kaj Hedman

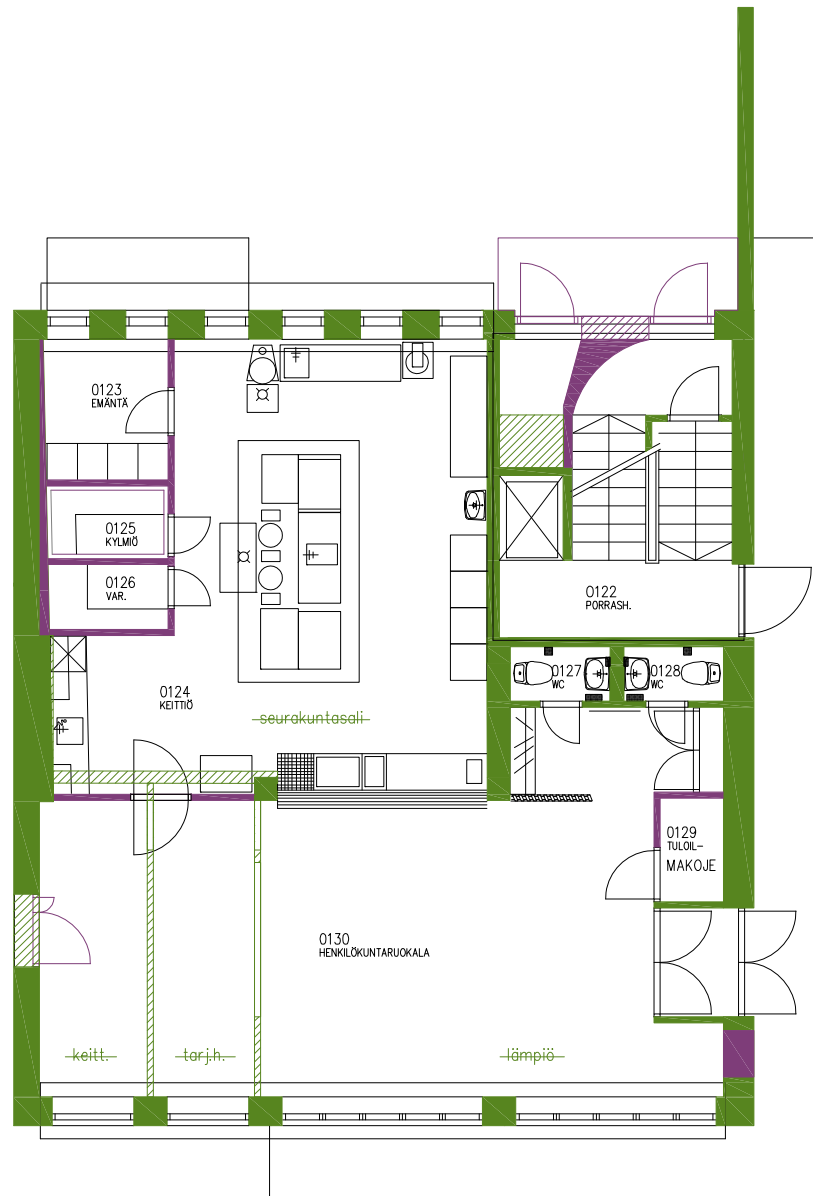
### 1. KERROS

- 1956
- 1968
- 1976
- 1996
- 1997
- 1998
- 2000
- 2001
- ikä ei käy ilmi  
arkistomateriaalista
- purettu rakenne, rakennettu  
värin ajanjaksan mukaan

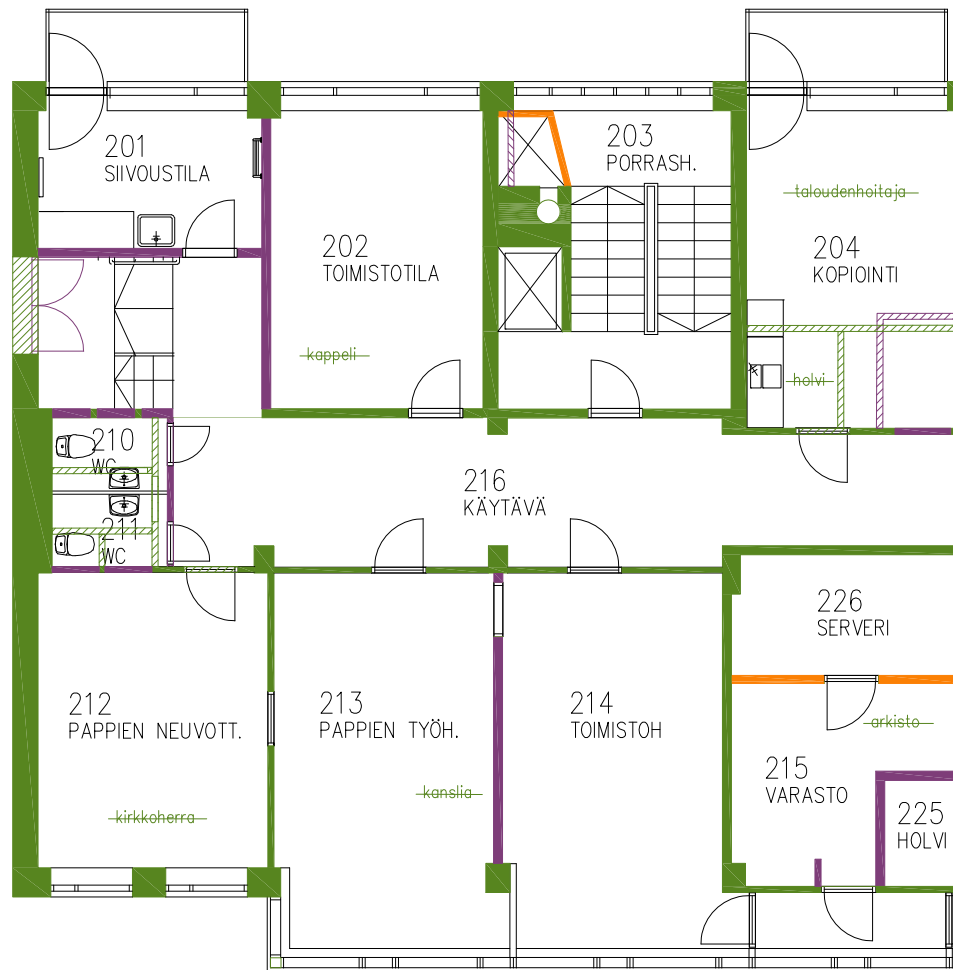
### 2. KERROS

- 1956
- 1968
- 1976
- 1996
- 1997
- 1998
- 2000
- 2001
- ikä ei käy ilmi  
arkistomateriaalista
- purettu rakenne, rakennettu  
värin ajanjaksan mukaan

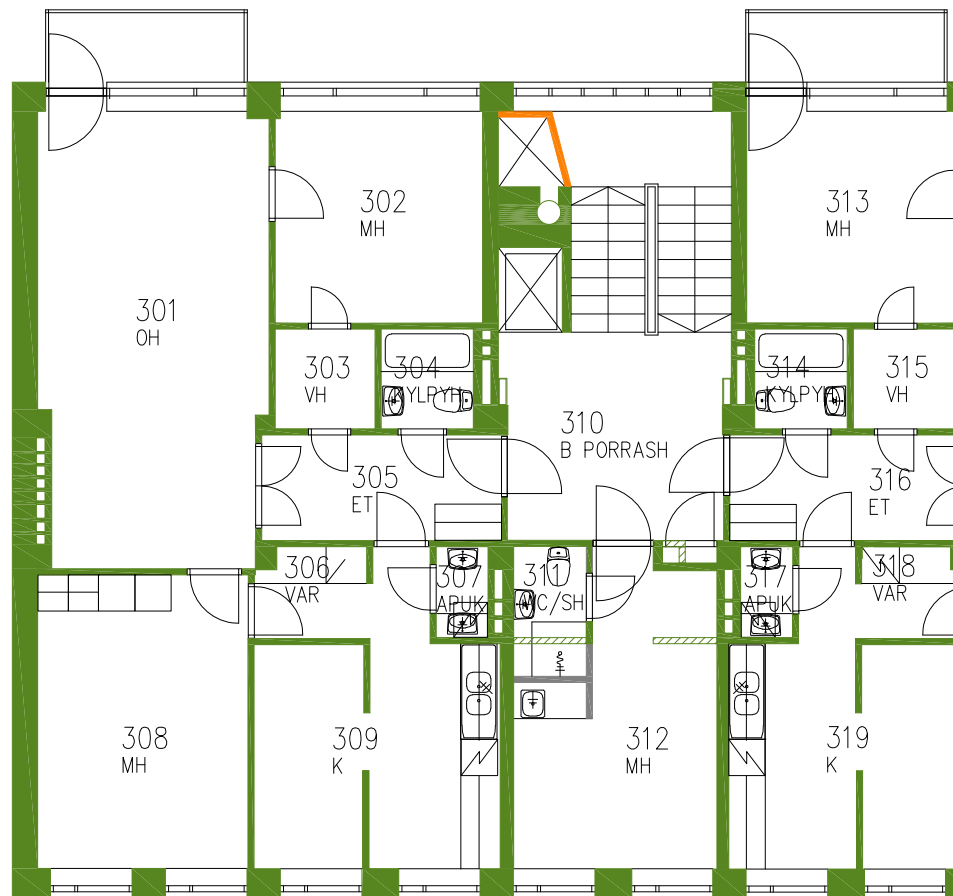
### 3. KERROS

- 1956
- 1968
- 1976
- 1996
- 1997
- 1998
- 2000
- 2001
- ikä ei käy ilmi  
arkistomateriaalista
- purettu rakenne, rakennettu  
värin ajanjaksan mukaan

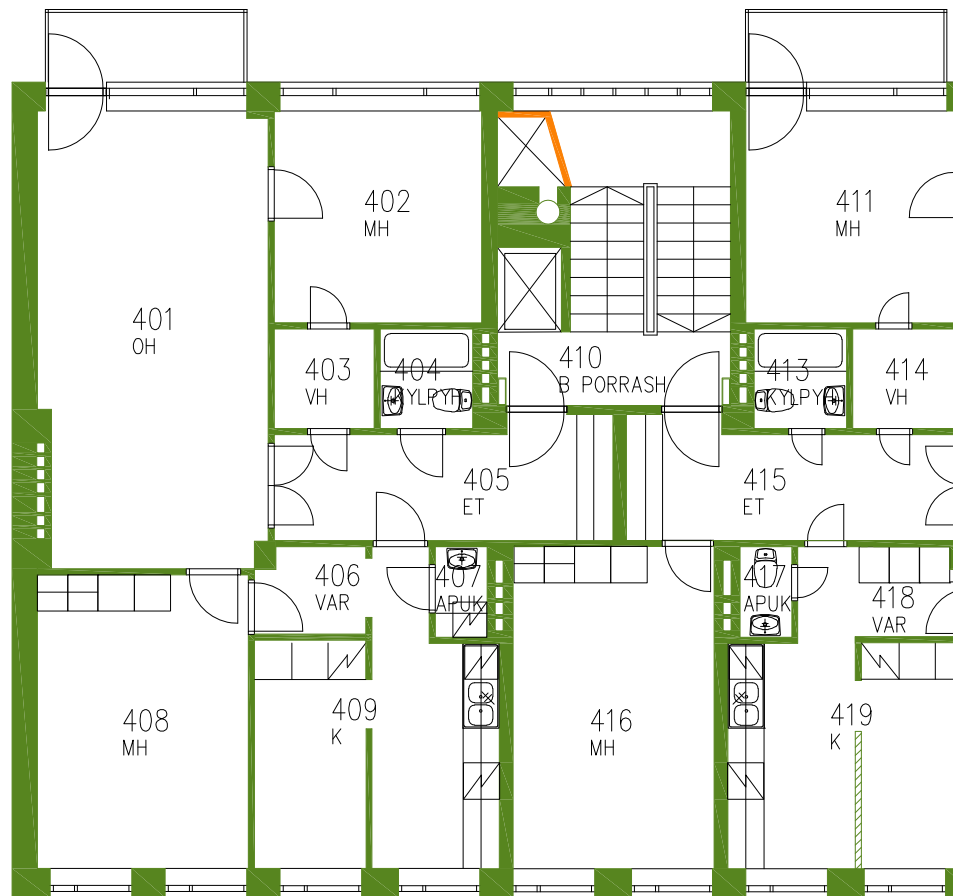
#### 4. KERROS

- 1956
- 1968
- 1976
- 1996
- 1997
- 1998
- 2000
- 2001
- ikä ei käy ilmi arkistomateriaalista
- purettu rakenne, rakennettu väärin ajanjaksan mukaan

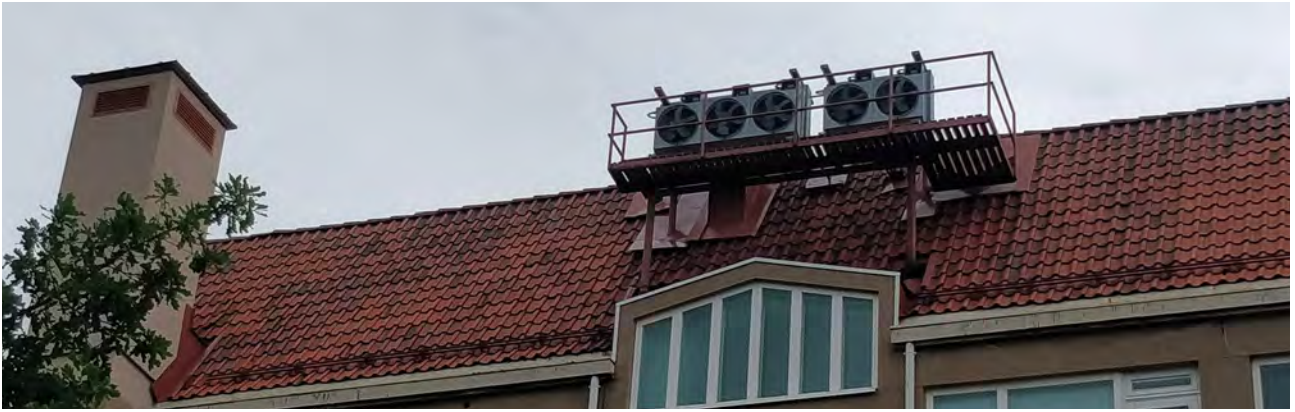
Uusi kattoluukku, kattosilta ja kaide vuodelta 1998. Kuva: NAC arkkitehdit Oy, 2021.

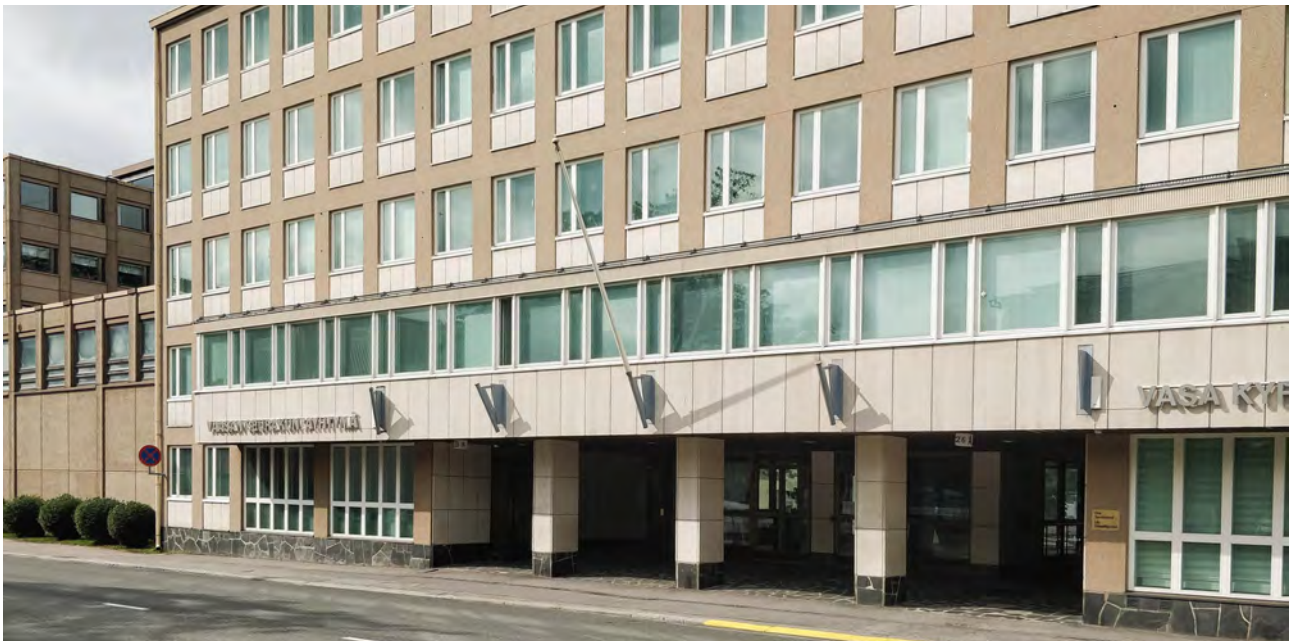
Julkisivu itään. Kuva: NAC arkkitehdit Oy, 2021.

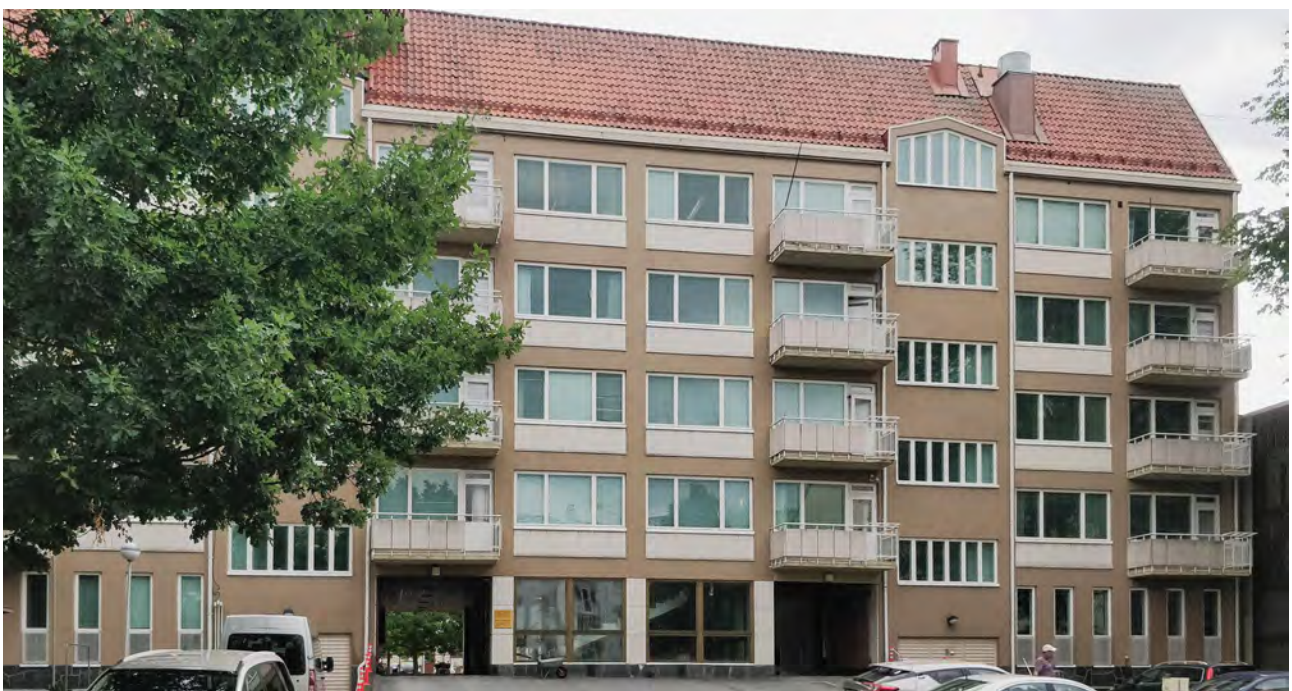
Julkisivu länteen. Kuva: NAC arkkitehdit Oy, 2021.

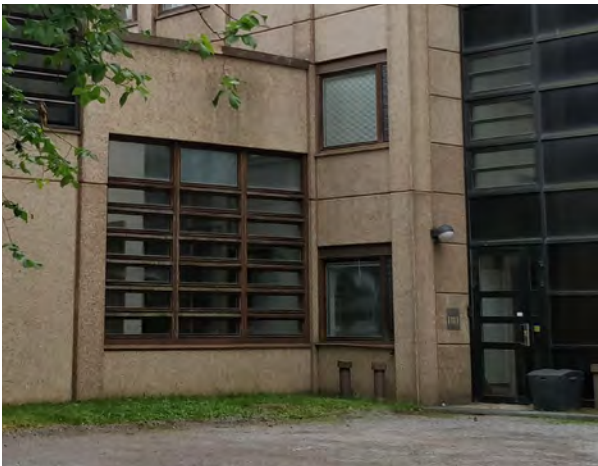
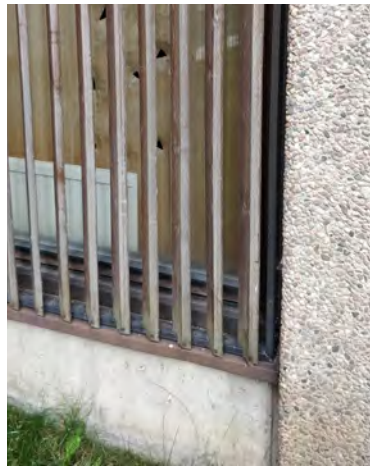
- 1. Hiekkapuhallettu väribetoni
- 2. Julkisivulasi
- 3. PVC-lakattu alumiinilevy
- 4. Elosoitu alumiini
- 5. Kuultovärikäsitelty puu
- 6. Maalaus

Julkisivudetaljeja. Kuvat: NAC arkkitehdit Oy, 2021.

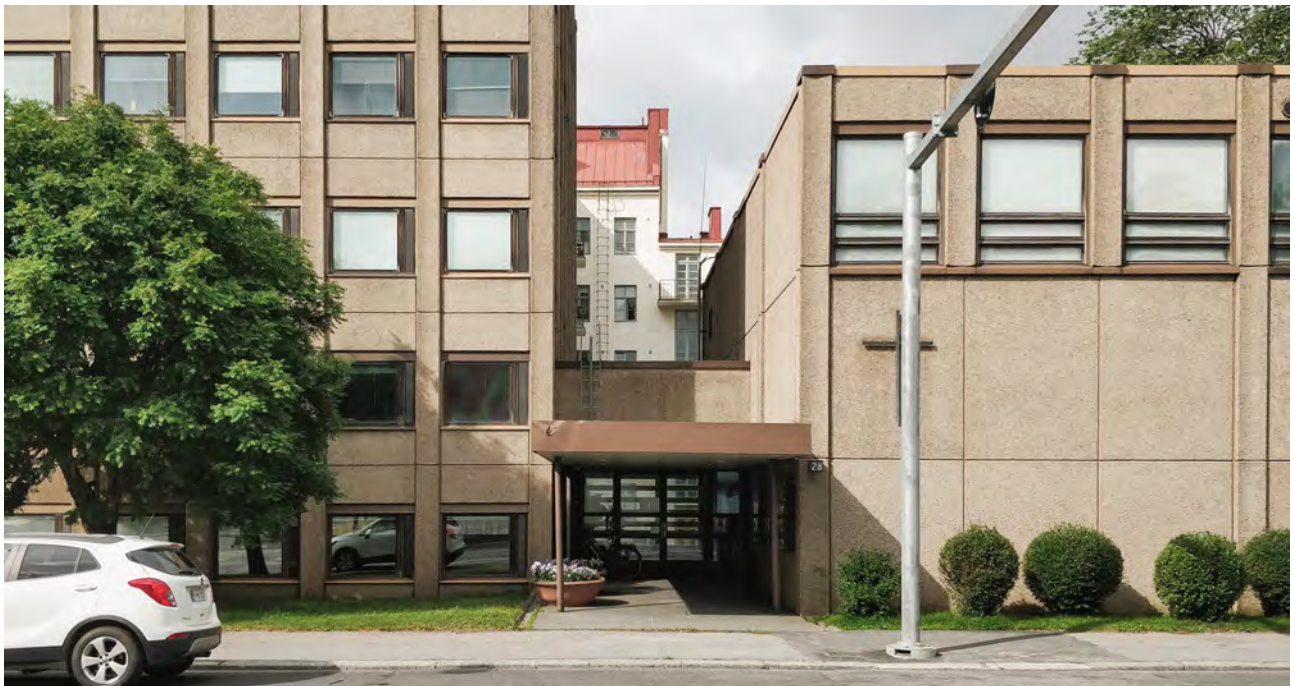
Julkisivu itään. Kuva: NAC arkkitehdit Oy, 2021.

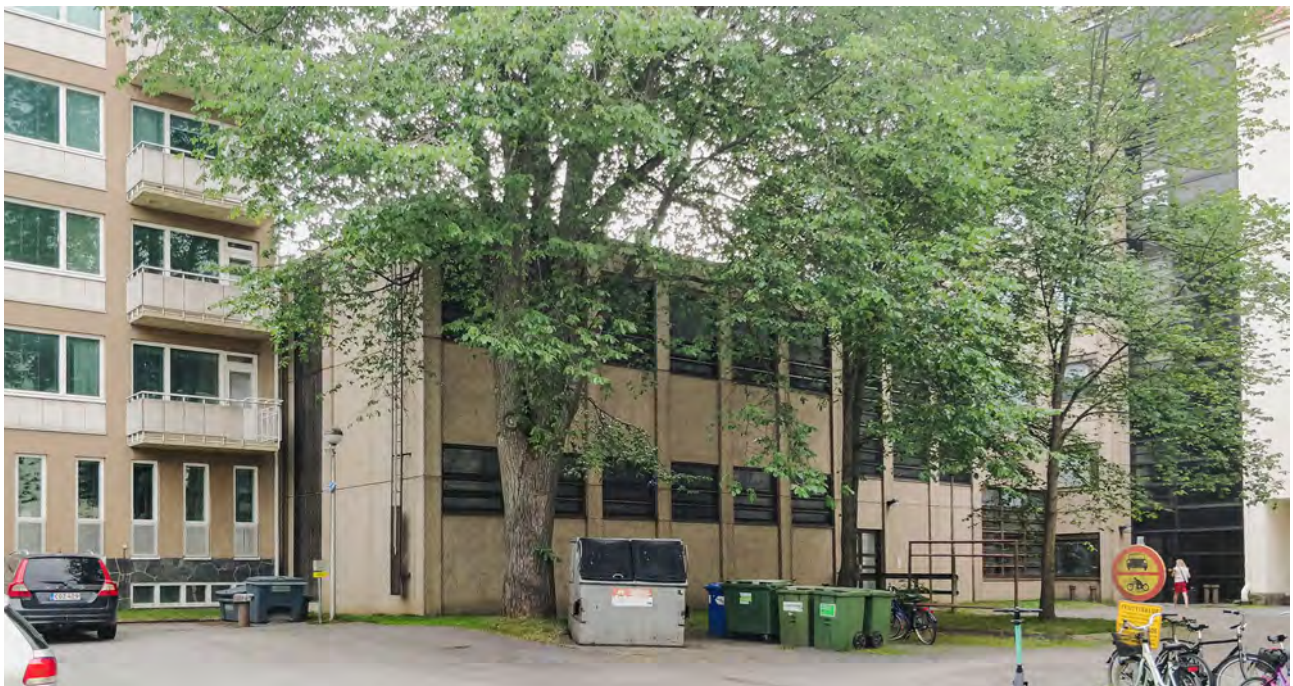
Julkisivu länteen. Kuva: NAC arkkitehdit Oy, 2021.

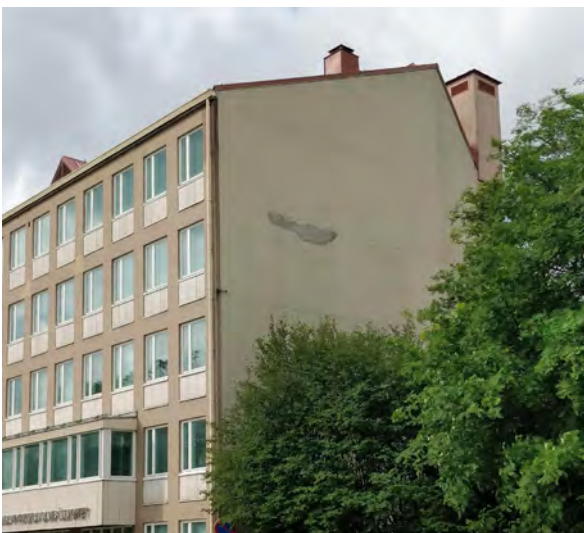
<b>Ullakko</b>	Komerot, tekniset tilat
<b>5. Kerros</b>	Toimistotilat
<b>4. Kerros</b>	Huoneistot
<b>3. Kerros</b>	Huoneistot
<b>2. kerros</b>	Seurakuntatilat
<b>1. Kerros</b>	Seurakuntatilat
<b>Kellari</b>	Tekniset tilat, sauna, varastot

Vanhan osan suurimpina rakenteellisina muutoksina voidaan pitää kellarissa ja 1.kerroksessa porrashuoneiden kaarevien seinien purkua sekä talotekniikan vaatimien uusien kanavien/kuilujen rakentamista. Lisäksi uusia väliseiniä on rakennettu etenkin 2. ja 5.kerrokseen tilojen käyttötarkoituksen muuttumisen takia. Alkuperäisten seinärakenteiden purkuja on vanhassa osassa tehty sen verran vähän, että alkuperäiset tilaratkaisut ovat vielä jotenkin hahmotettavissa.

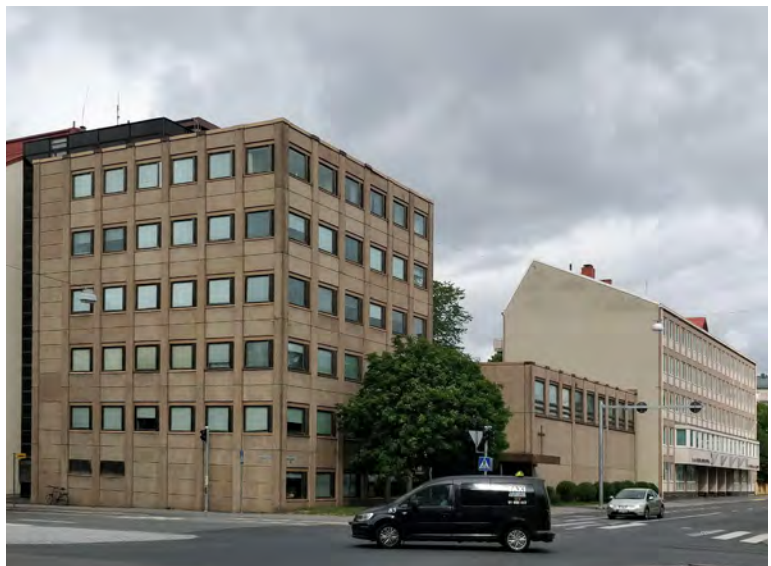
Uuden osan puolella 2.-5. kerrosten sisätilat ovat muuttuneet alkuperäisistä paljon. Rakennuksen runkorakenne on mahdollistanut suuretkin rakenteelliset muutokset. Vain kellarit, ullakko ja 1.kerros ovat säilyneet tilaratkaisuiltaan alkuperäisinä.

<b>6. Kerros</b>	Tekniset tilat, varasto
<b>5. Kerros</b>	Työtilat
<b>4. Kerros</b>	Työtilat
<b>3. Kerros</b>	Työtilat
<b>2. kerros</b>	Työtilat
<b>1. Kerros</b>	Seurakuntatilat
<b>G. Kerros</b>	Seurakuntatilat
<b>Kellari</b>	Seurakuntatilat

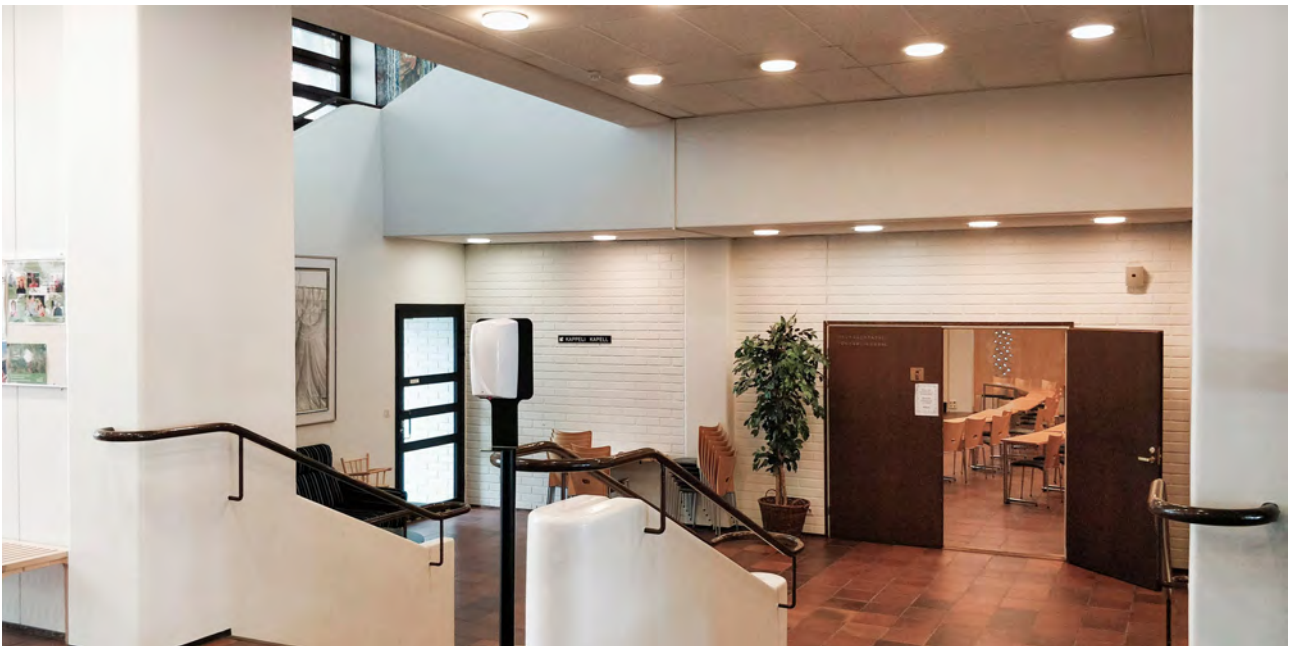
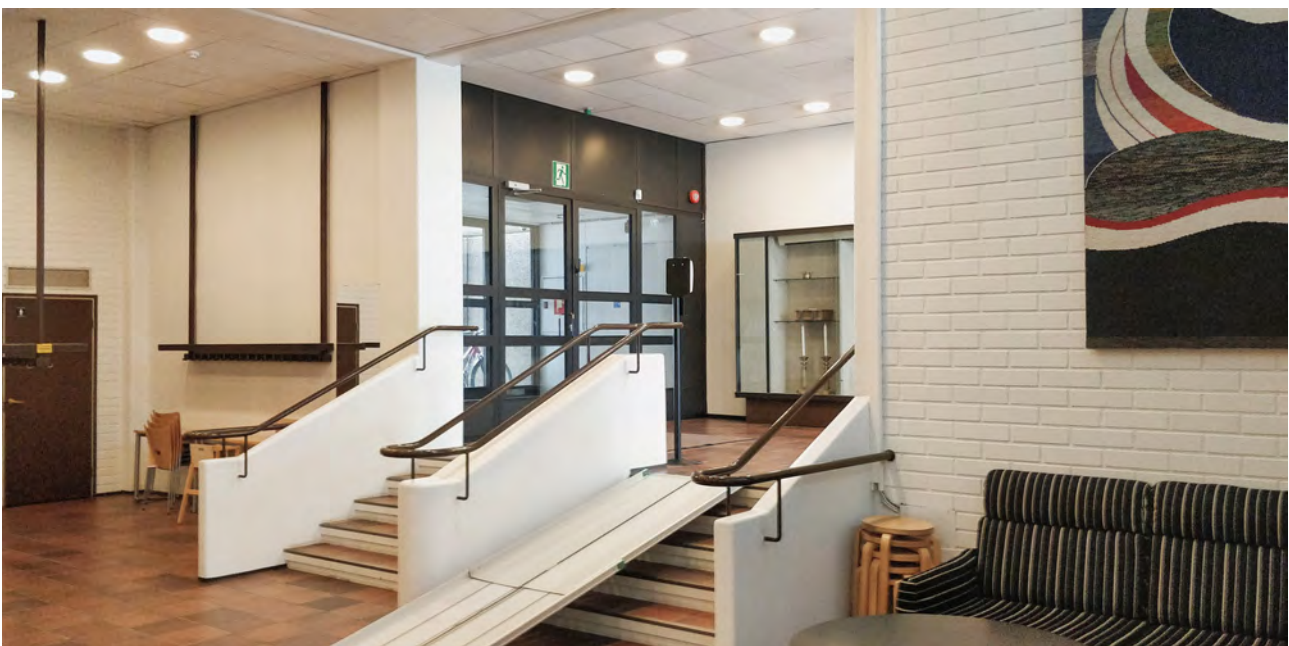
Aulan tilajärjestelyt vastaavat alkuperäistä. Tilassa on tehty peruskorjaus vuonna 1998, jolloin pinnat, ikkunat sekä ovet on kunnostettu .

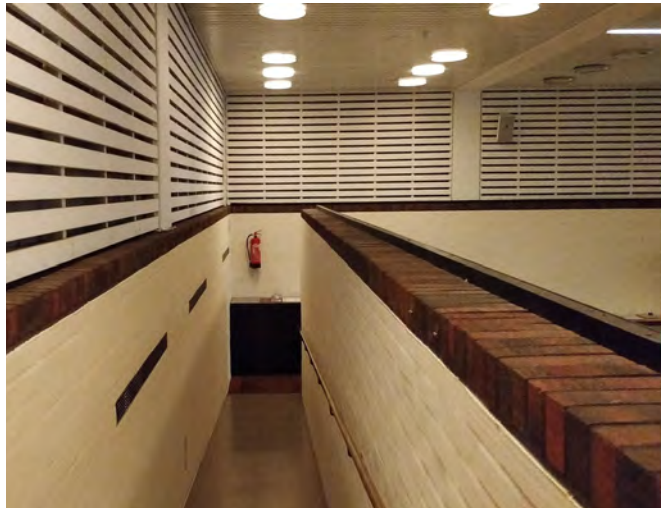
## SEURAKUNTASALI, UUSI OSA G.KERROS

Myös aulan vieressä sijaitseva seurakuntasali on tilajärjestelyiltään alkuperäinen. Myös tässä tilassa on vuoden 1998 peruskorjauksen yhteydessä kunnostettu/uusittu pinnat, ovet ja ikunat. Tilan irtokalustus on uutta.

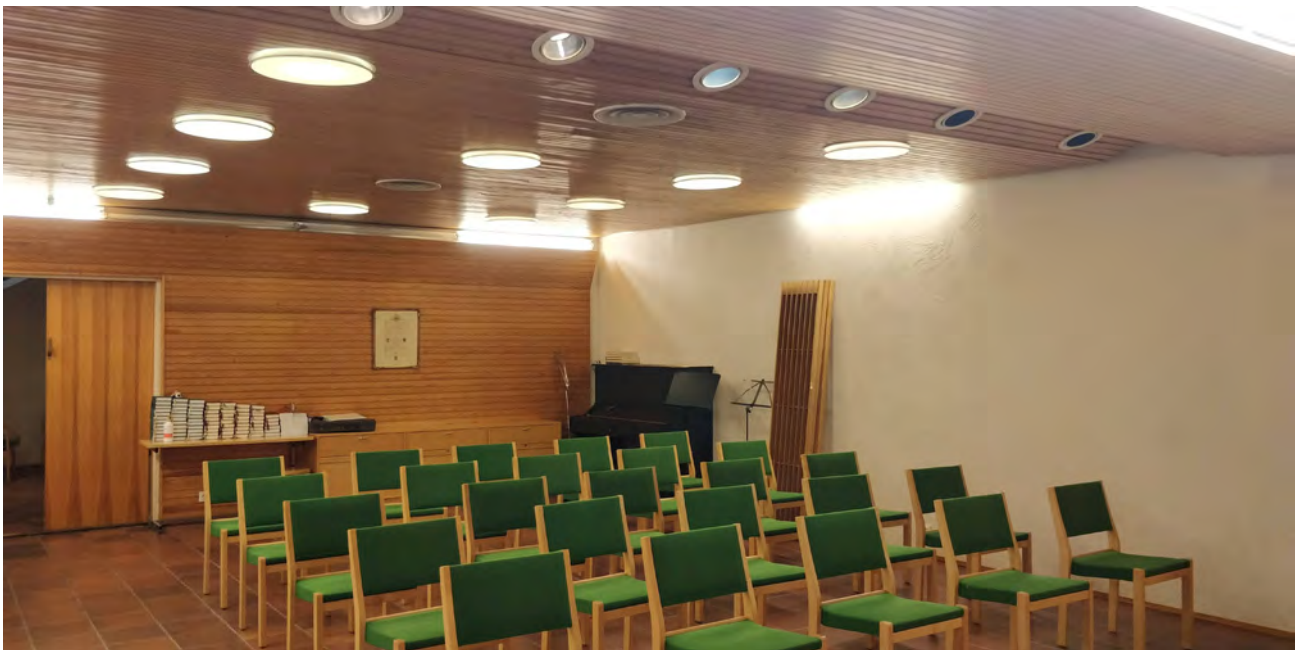
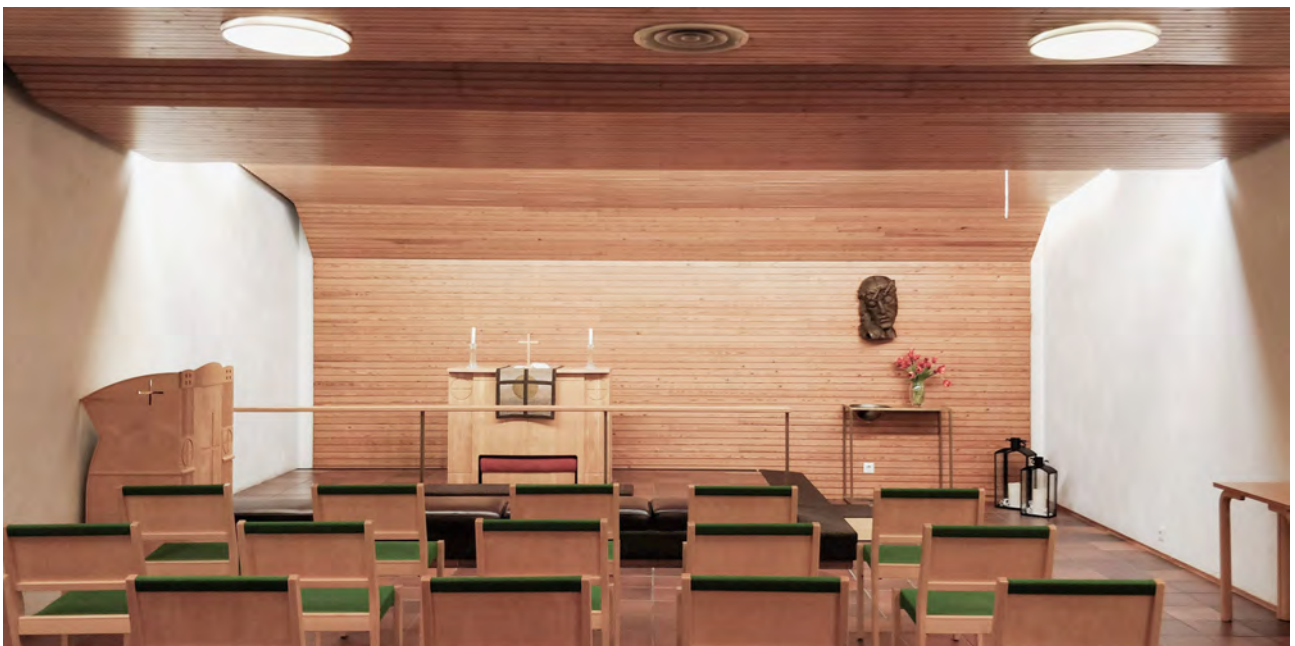
Kappeli, Koulukatu 28. Kuvat: NAC arkkitehdit Oy, 2021.

Kappeli sijaitsee kellarissa ja on säilynyt varsin alkuperäisenä. Tilassa on tehty peruskorjaus vuonna 1998, jolloin pinnat on kunnostettu/uudistettu ja ikkunat sekä ovet kunnostettu/vaihdettu.

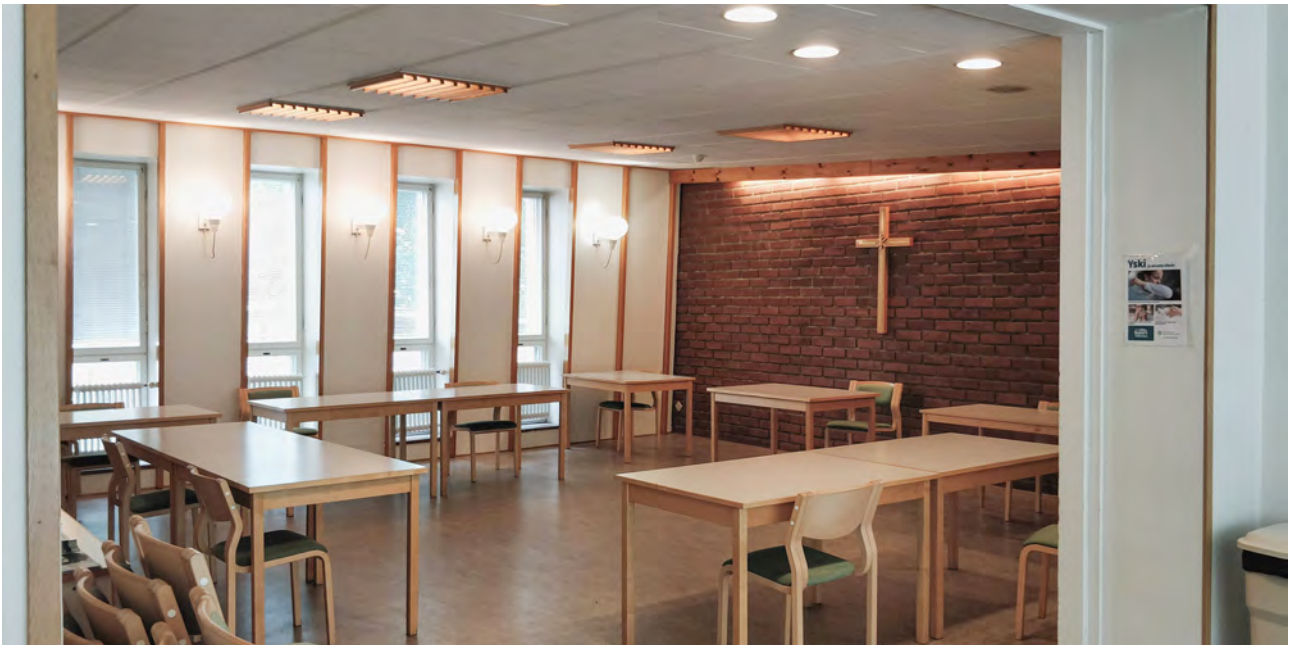
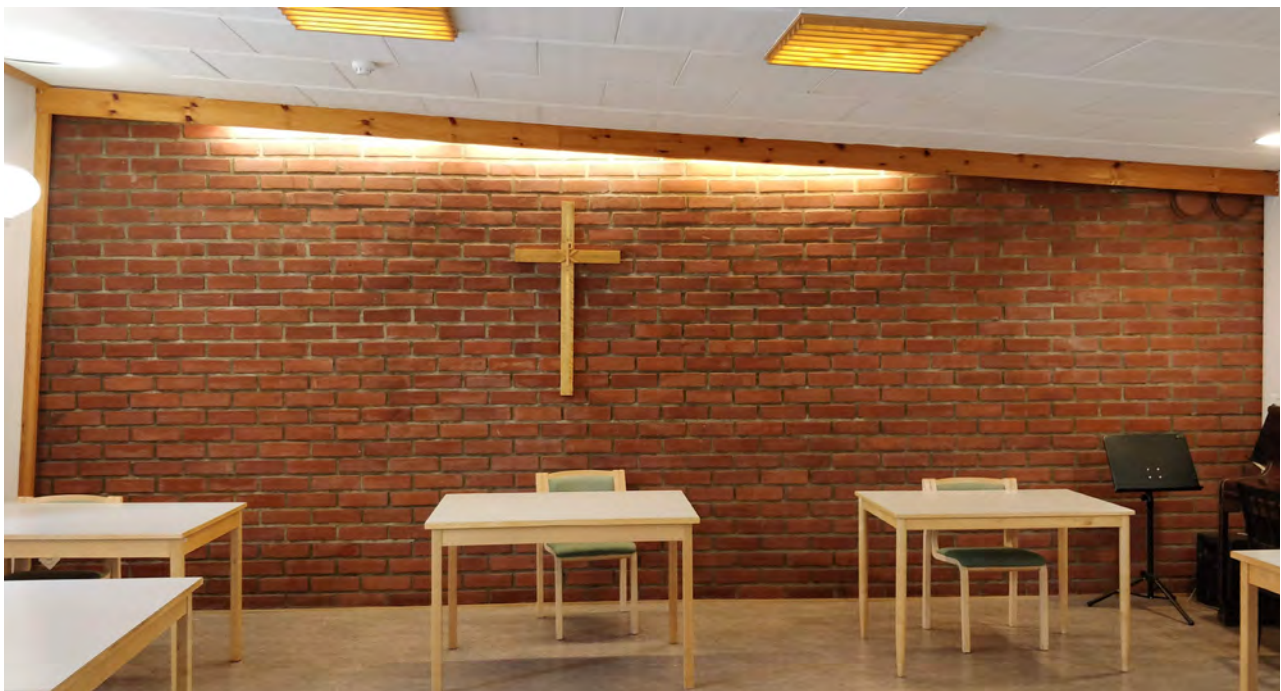
Pieni seurakuntasali, Koulukatu 26. Kuvat: NAC arkkitehdit Oy, 2021.

Tilajärjestelyt vastaavat alkuperäistä. Tilassa on tehty peruskorjaus vuonna 1998, jolloin pinnat on kunnostettu/uudistettu ja ikkunat sekä ovet kunnostettu/vaihdettu. Ei säilynyttä kiintokalustusta.

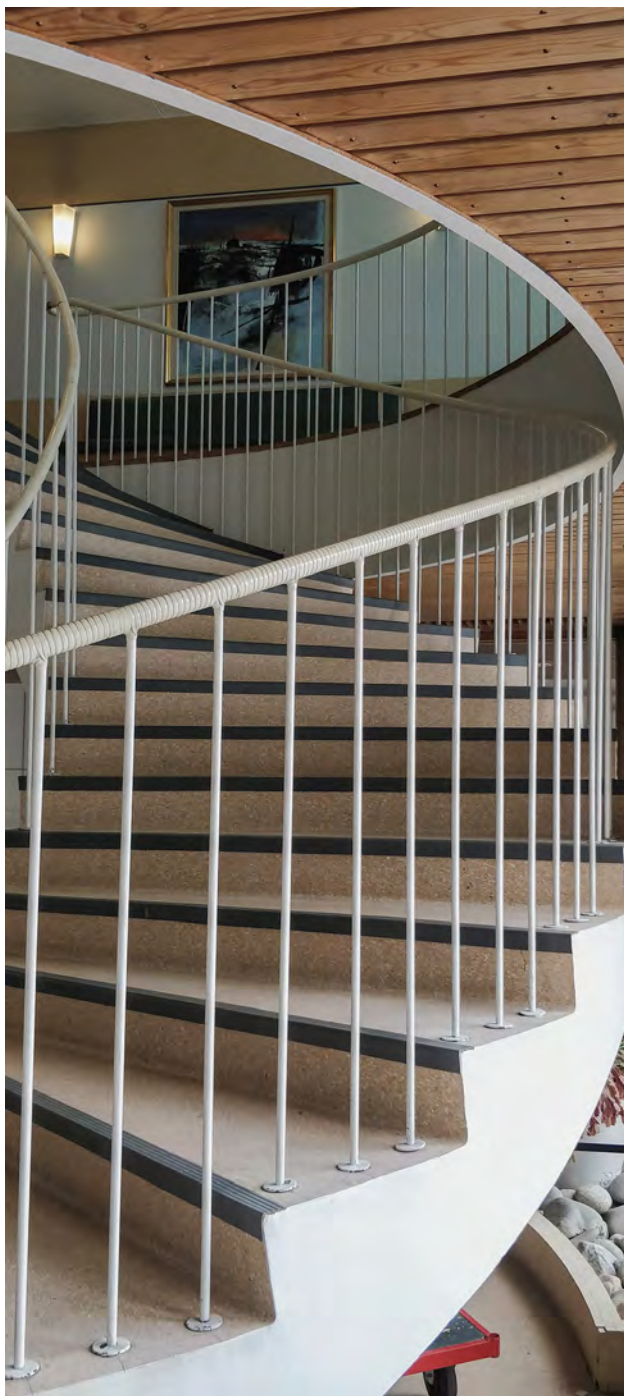
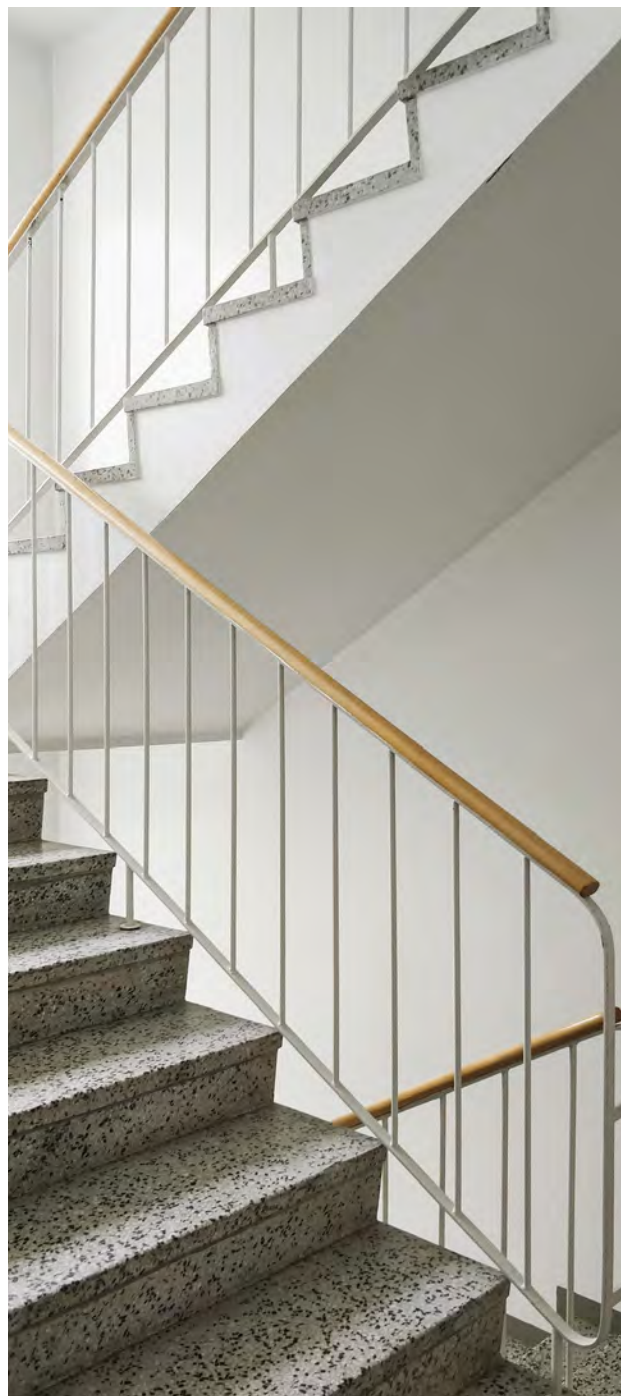
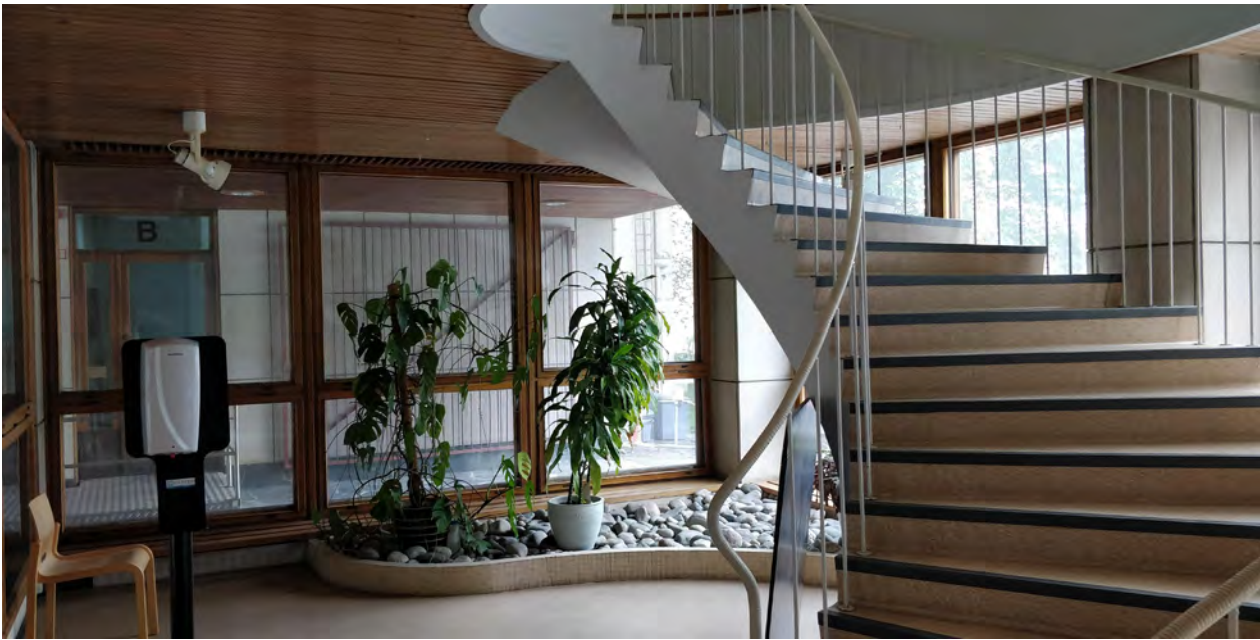
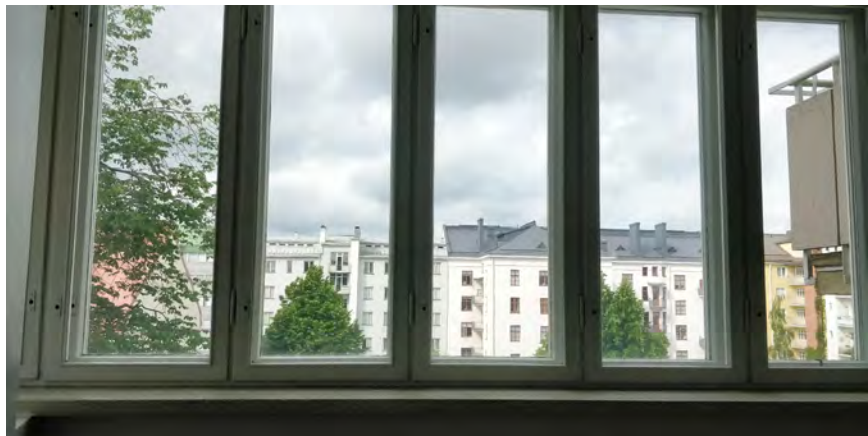
Vanhan osan reunoilla sijaitsevien porrashuoneiden kaarevat osat kellarissa ja 1.kerroksessa on luultavasti purettu vuonna 1976. Lisäksi reunaporrashuoneisiin on lisätty kuilut. Muutoin rakenteet ovat säilynteet. Keskellä sijaitseva kaareva porrashuone on alkuperäinen. Pinnat, ovet ja ikkunat on kunnostettu ja osittain uusittu vuoden 1998 peruskorjauksessa.

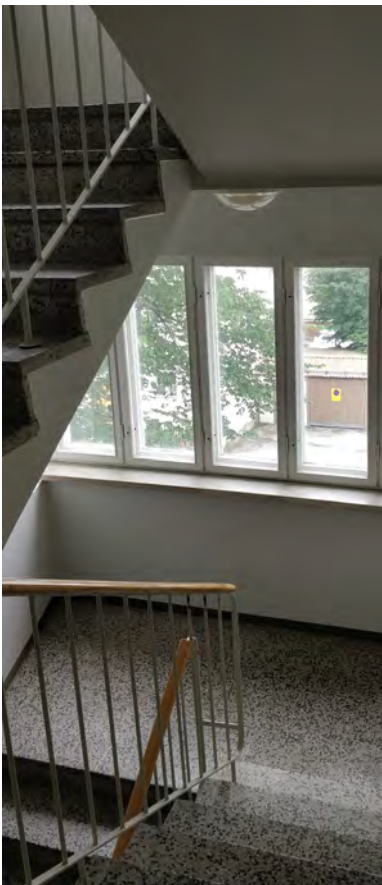
Porrashuone reunasta, Koulukatu 26.  
Kuvat: NAC arkkitehdit Oy, 2021.
