Asunto-osakeyhtiö

Vaasapuistikko 3 A

Kulttuurihistoriallinen selvitys

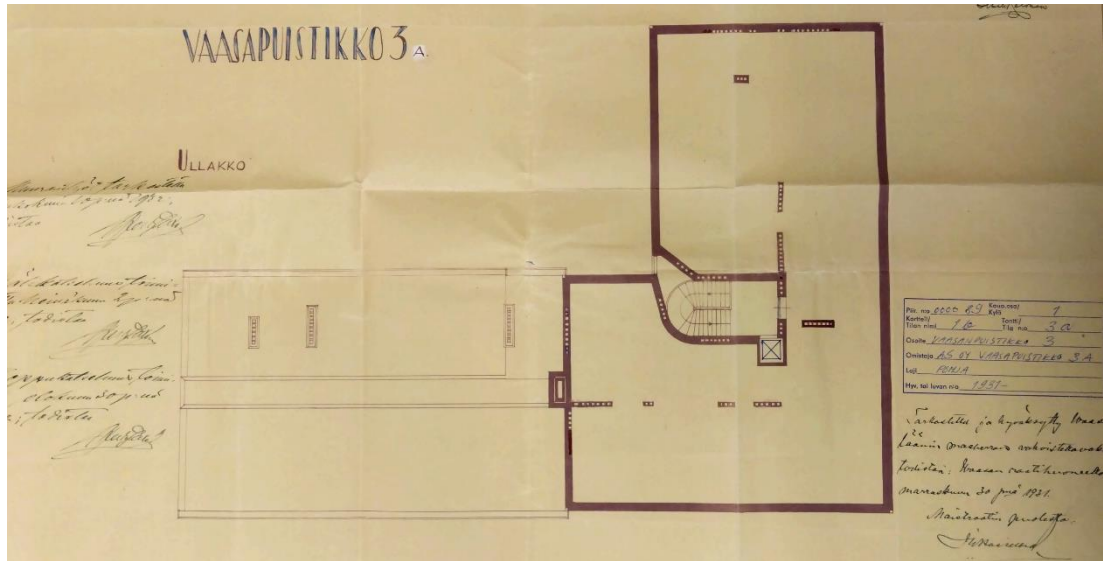
Matalamman osan ullakko sijaitsee neljännessä ja korkeamman osan kuudennessa kerroksessa. Ullakolle ei ole osoitettu alkuperäisissä piirustuksissa hormeja, portaikkoa ja hissiä lukuun ottamatta muita toimintoja.

Kuva 20: Valokuva vuonna 1931 laaditusta ullakkokerroksen pohjapiirustuksesta. Vaasan kaupungin rakennusvalvonta.

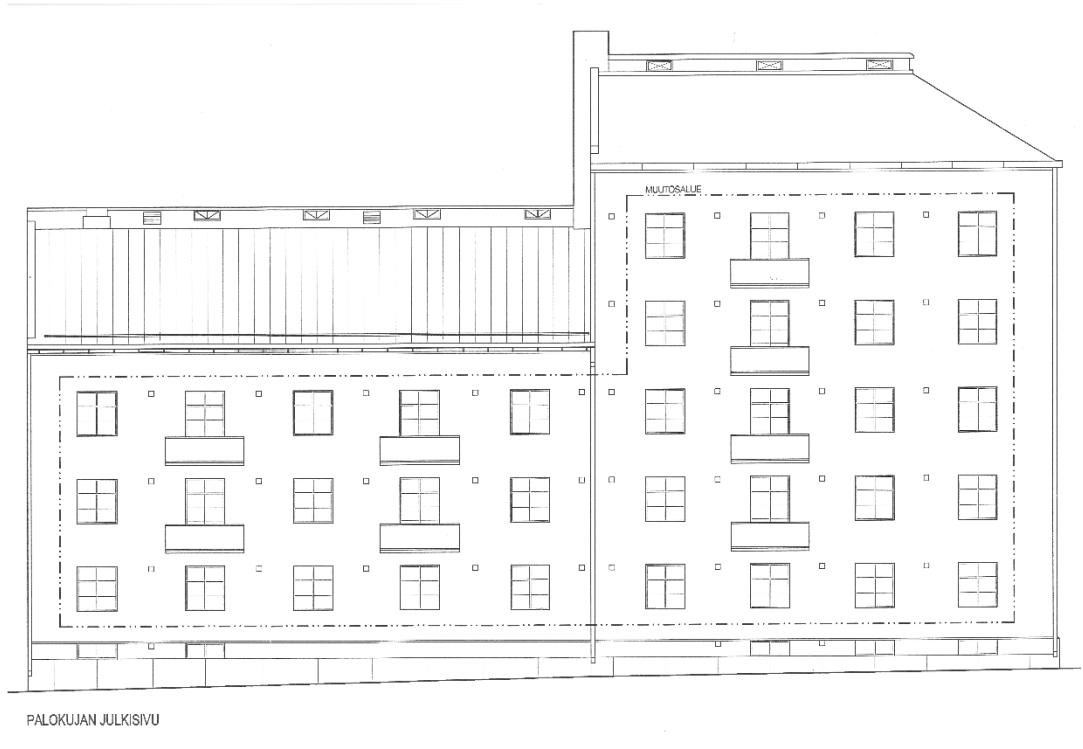
Vuosina 2008–2009 on toteutettu Vaasanpuistikon ja Taiteilijankujan puoleisten parvekeovien ja ikkunoiden kunnostus ja värimuutos. Värinä Tikkurilan vanhanajan värisävyllä 337X.

Kuva 31: Valokuva rakennuslupahakemuksen liitteestä vuodelta 2008. Vaasan kaupungin rakennusvalvonta.

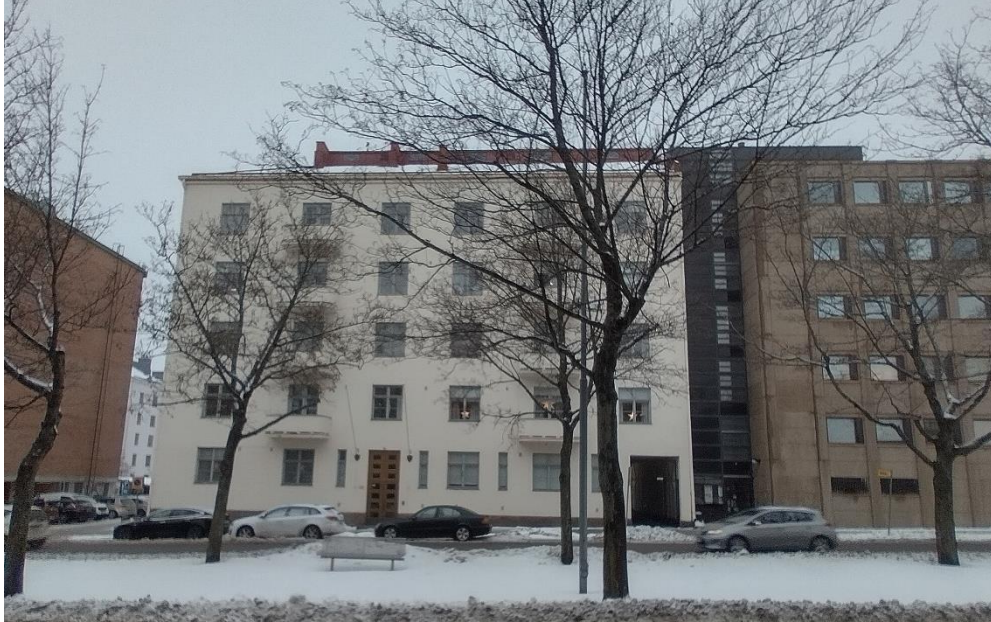
Rakennuksen pääjulkisivuna voidaan pitää sen Vaasanpuistikon puoleista julkisivua. Julkisivussa toistuu porttikongin/sisäänkäynnin, ikkunoiden ja parvekkeiden muodostama sama rytmi kaksi kertaa. Katutason rytmiikka on erilainen kuin ylempien kerrosten, ensimmäisessä kerroksessa ei ole parvekkeita, mutta Vaasanpuistikon puoleisen julkisivun katutasossa leveiden ruutuikkunoiden välissä vuorottelevat kapeat pystysuuntaiset ikkunat.

Kuva 40: Vaasanpuistikon puoleinen julkisivu kuvattuna marraskuussa 2022. Seurakuntakeskus on rakennettu kiinni Vaasapuistikko 3 A asuinkerrostaloon.

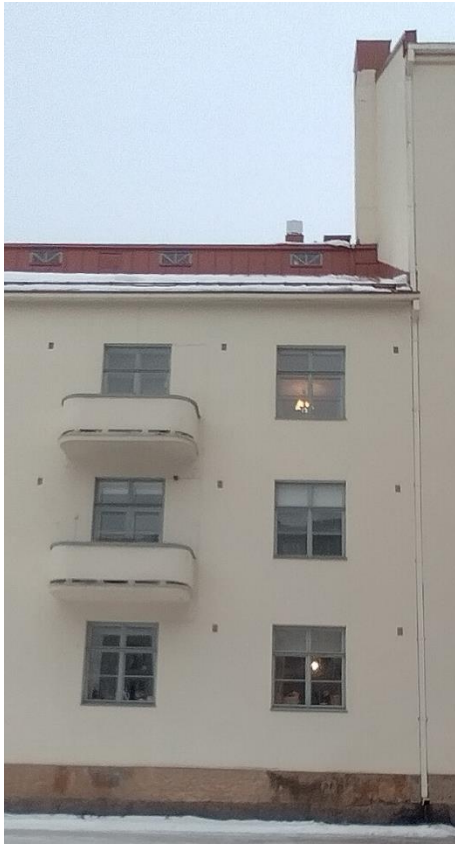
Kadunpuoleiset parvekkeet on pinnoitettu julkisivun kanssa yhtenäisellä tavalla. Parvekkeet ovat kulmistaan pyöristetyt.

Kuva 43: Parvekkeet sulautuvat rapattuun julkisivuun pyöristettyjen kulmiensa ansiosta. Kuva otettu Taiteilijankujalta joulukuussa 2022.

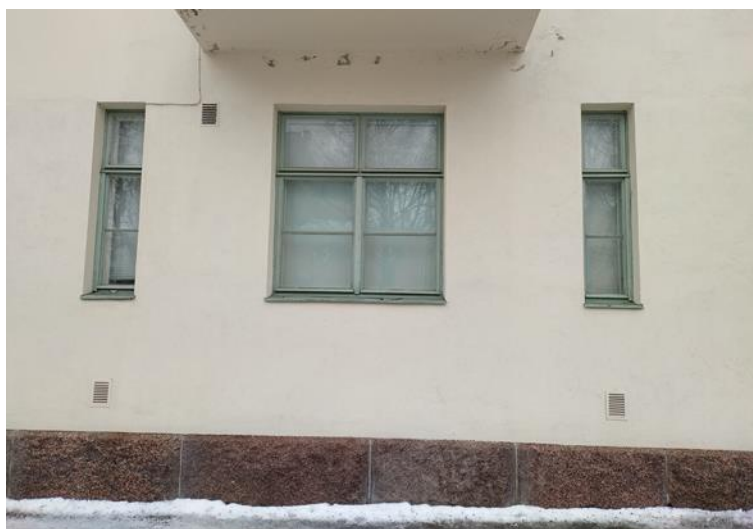
Vaasapuistikko 3 A huoneistojen ikkunat ovat keskenään samankaltaisia kuusiruutuisia ikkunoita. Kadunpuoleisen julkisivun ikkunat ovat leveämpiä kuin sisäpuoleiset ikkunat. Poikkeuksen tekevät Vaasapuistikon puoleisessa julkisivussa ensimmäisen kerroksen ruutuikkunoiden kanssa vuorottelevat kapeat ikkunat.

Kuva 44: Vaasapuistikonpuolella 6-ruutuiset ikkunat vuorottelevat kapeiden ikkunoiden kanssa. Kuva otettu joulukuussa 2022.

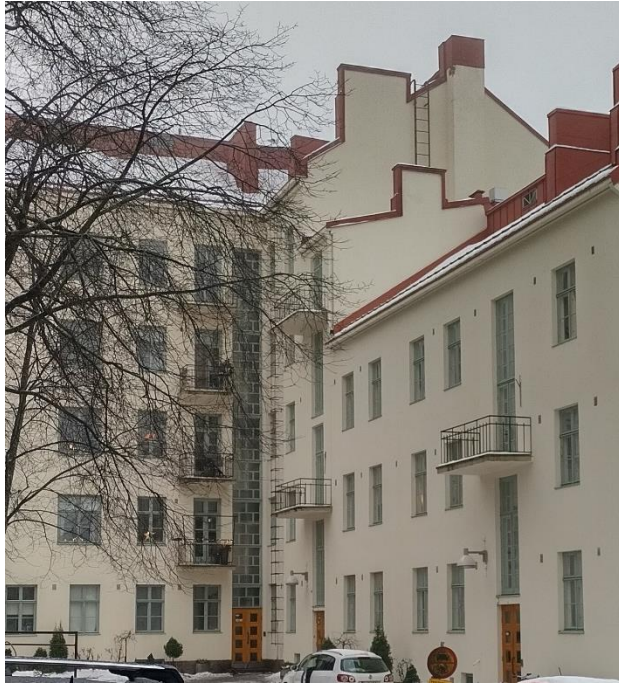
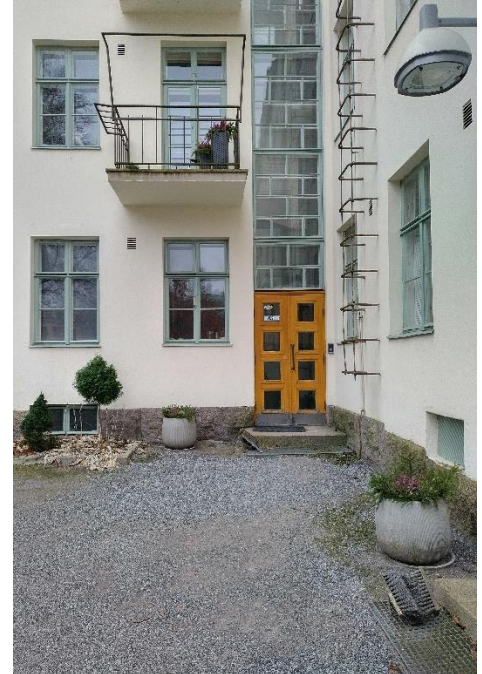
Sisäpihan puolella rakennuksen säännölliselle julkisivulle antaa ilmettä porraskäytävien ikkunarivistöt. Pieniruutuisista ikkunoista muodostuu näyttävä oven yläreunasta räystäälle asti ulottuva pilariaihe. Pääportaikon ikkunarivi on ikään kuin tiililadottu ja b- ja c- portaiden ikkunapilari on koostettu vaatimattommista ruutuikkunaelementeistä. Sisäpihan puoleisissa parvekkeissa on metalliset pinnakaiteet. Metallinen elementti ovat myös paloportaat.

Kuvat 46 ja 47: a-portaan ikkunapilari sisäpihan puolella, kuvattuna marras- ja joulukuussa 2022. Kuvissa näkyy myös parvekkeiden kadunpuoleista julkisivua keveämmät kaiteet.

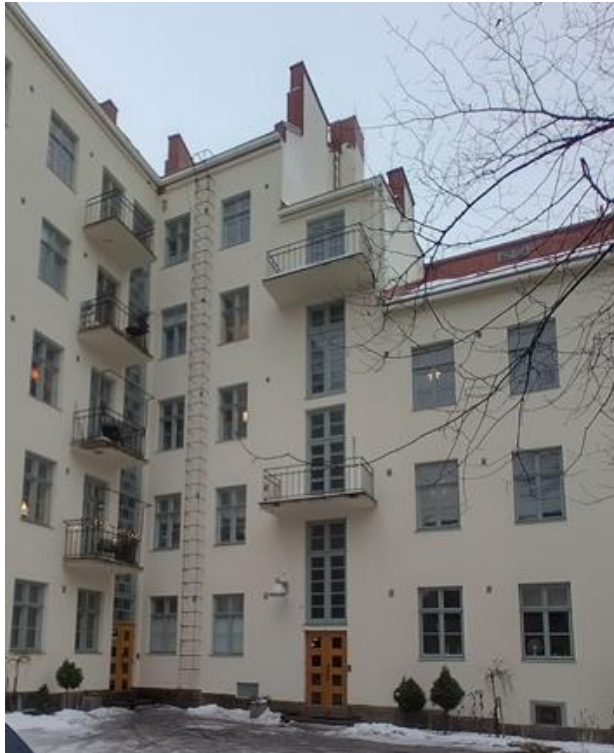
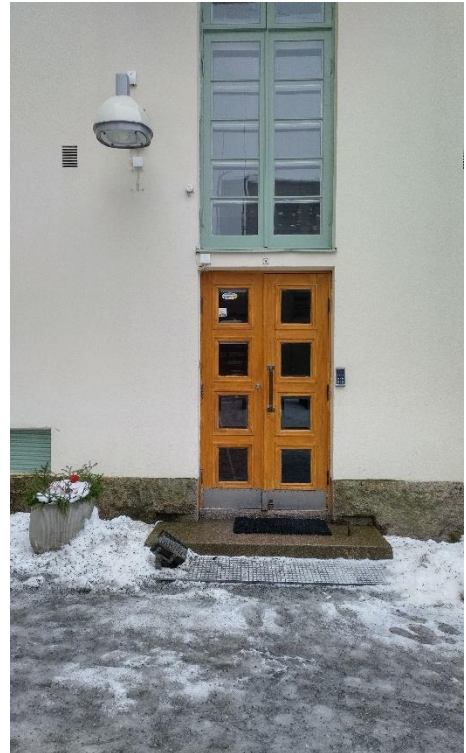
Kuvat 48 ja 49: b-portaan ikkunapilari sisäpihan puolella, kuvattuna marras- ja joulukuussa 2022.

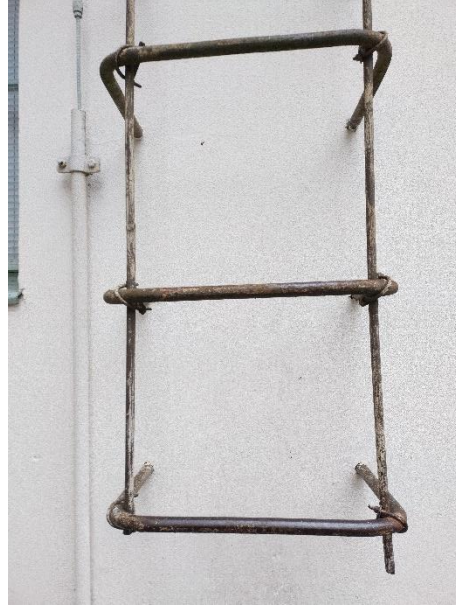
Kuvat 50 ja 51: Metalliset paloportaat johtavat sisäpihalta katolle. Kuvattu marraskuussa 2022.

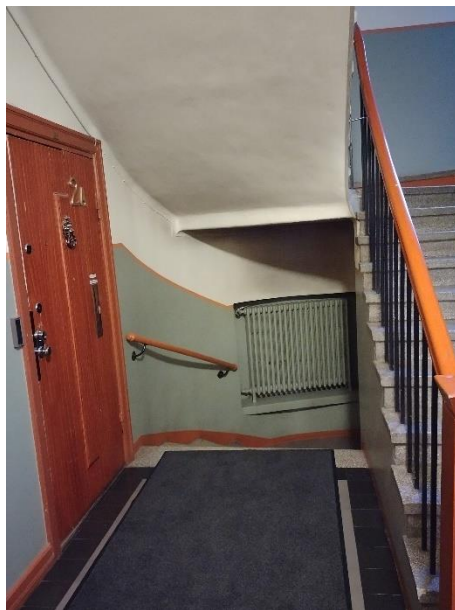
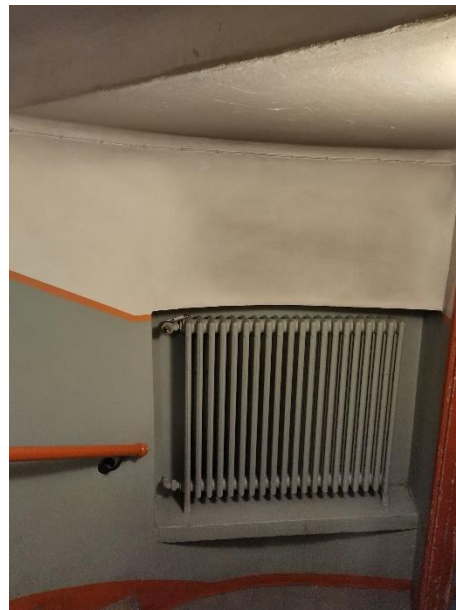
Kuvat 55 ja 56: Kulku a-rapusta kellariin on kaarevan porrashuoneen kautta. Porrashuoneen lämmityspatterit ovat alkuperäiset.

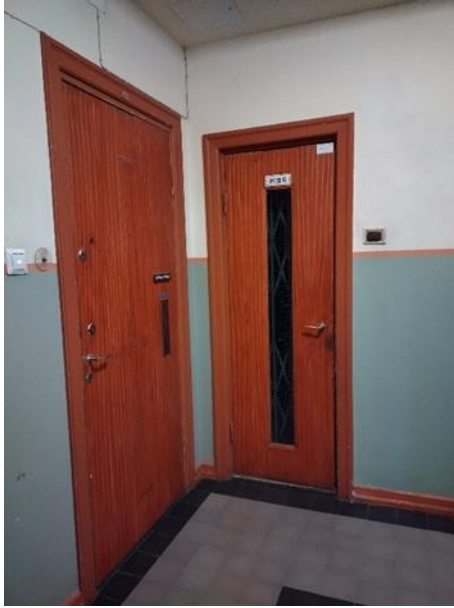
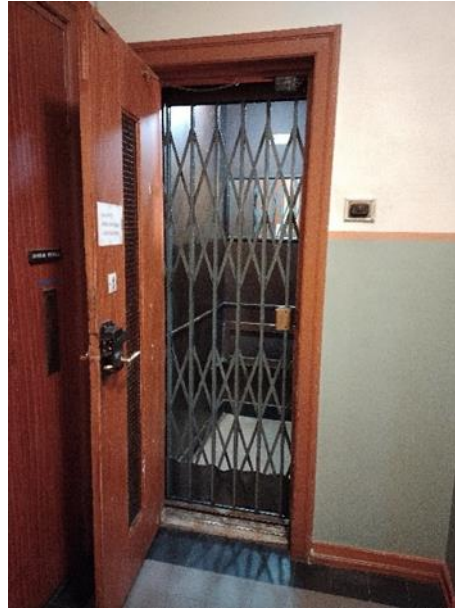
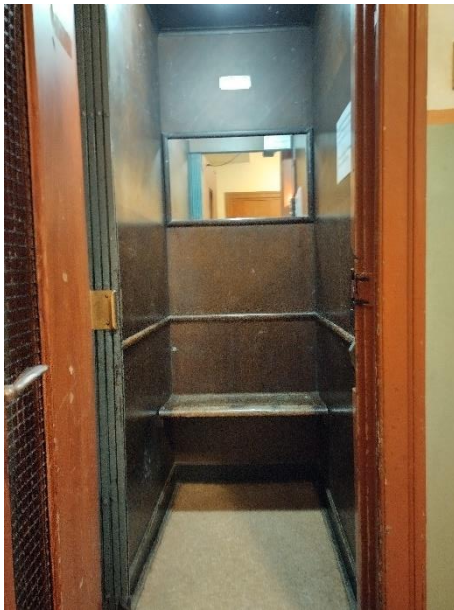
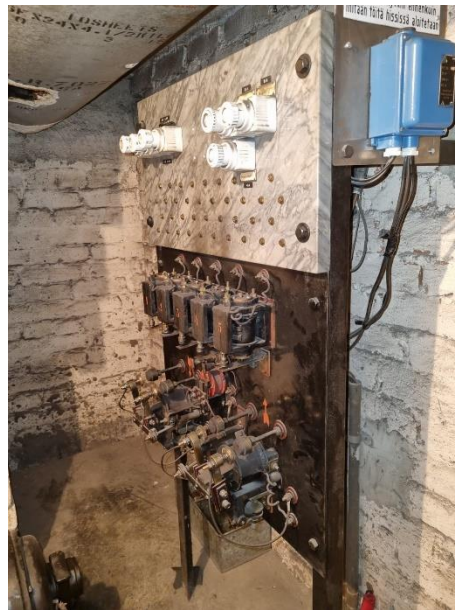
A-rapussa on käytössä talon alkuperäinen hissi, joka lienee Vaasan vanhin käytössä oleva Koneen hissi. Hissi sijoittuu porrastasanteen kulmaan.

Kuvat 58–61: a-portaan hissi ja kellarissa sijaitseva konehuone.

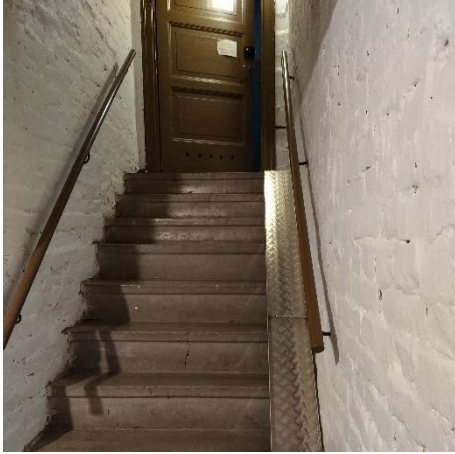
Kuvat 73 ja 74: Pyöräkellariin johtavissa portaissa on pyörän kuljettamista helpottava luiska. Pyöräkellarissa on myös tilaa muille harrastusvälineille.
