Vaasan opiskelija-asuntosäätiö sr  
Olympiakatu 3B  
65100 Vaasa

## VOAS1 ja ALLI, yhteenveto korjaustarpeista

VOAS 1 ja ALLI  
Palosaarentie 62 ja 64  
65200 Vaasa

Projekti: TAFY108

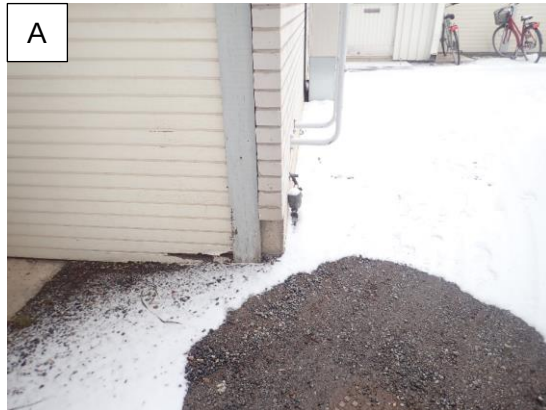
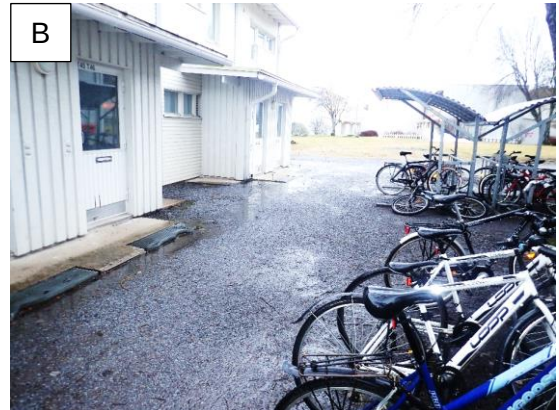
Kuvat 5 A ja B. Aistinvaraisesti tarkasteltuna piha-alueiden maanpintoja ei ole muotoiltu rakennusten välittömästä läheisyydestä rakennuksista poispäin viettäväksi. Puurakenteiset julkisivumateriaalit ovat hyvin lähellä maan pintaa tai jopa sen alapuolella.

Maanpintojen vähäinen kaltevuus rakennuksien ympäristössä sekä sadevesien imeytäminen maahan rakennuksien läheisyydessä lisäävät rakenteiden kosteusrasitusta. Maanpinta suositellaan muotoilemaan siten, että se johtaa pois päin rakennuksesta vähintään kolmen metrin matkalla vähimmäiskaltevuudella 1:20 ja pintavedet ohjaamaan kauttaaltaan pois rakennuksen lähistöltä sadevesijärjestelmään.

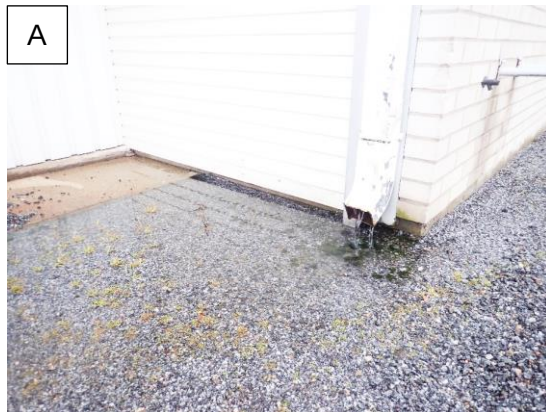
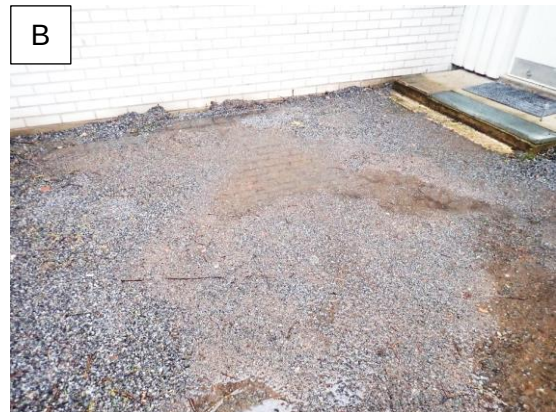
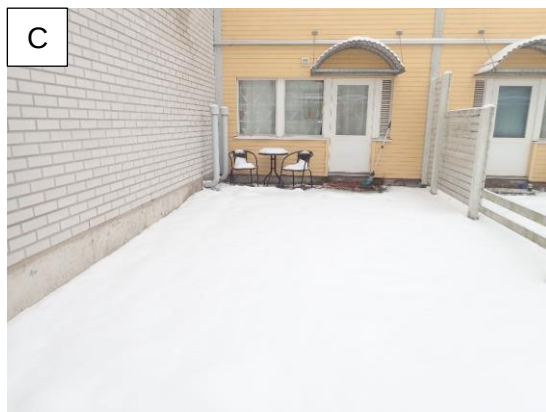
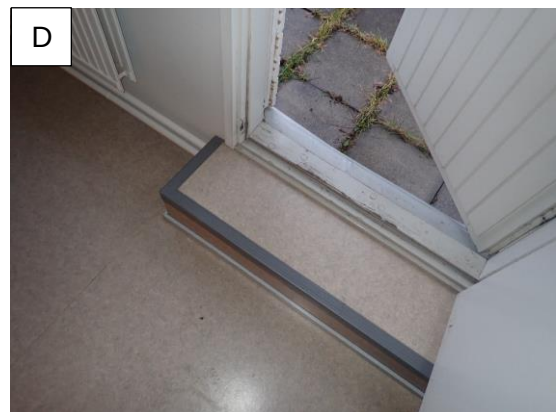
Kuvat 6 A ... D. Rakennuksissa ei ole syöksytorvien alla sadevesikaivoja (A). Rinne- maastosta ja rakennustavasta johtuen ulkoseinä- ja lattia rakenteet ovat monin paikoin reilusti maanpinnan alapuolella (B, C ja D).

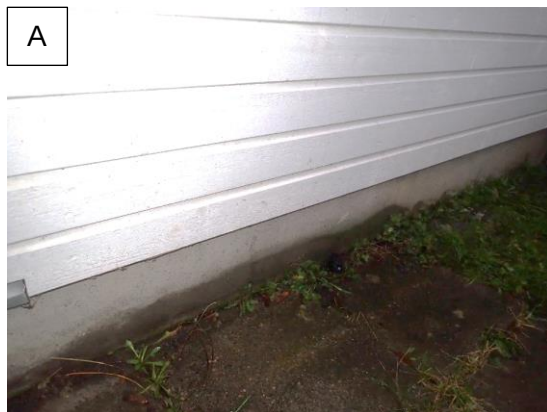
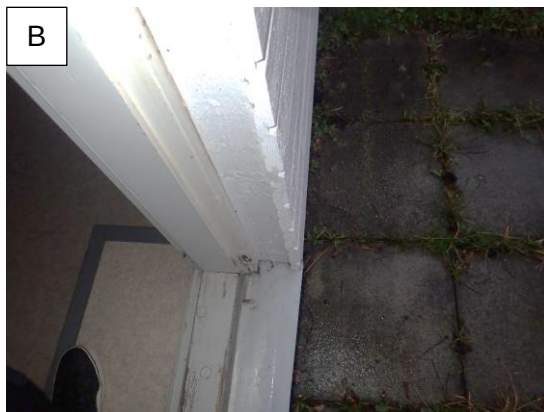
Kuvat 11 A ja B. Valesokkelirakenteesta voi ulkopuolelta päätellä, että alaohjauspuu on maanpinnan tason alapuolella (A). Lattian yläpinnan taso on hyvin lähellä maanta-soa tai jopa sen alapuolella (B).

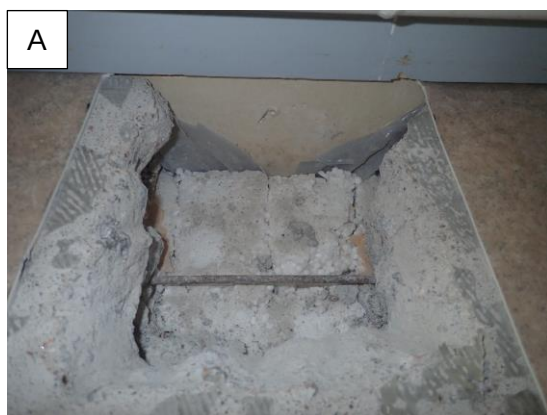
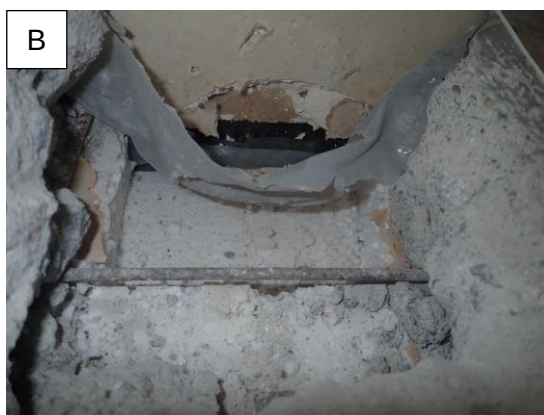
## Rakenneavaus RAK1

Kuvat 12 A ja B. Rakenneavaus RAK1 huoneistossa Q23. Avauksesta todettiin aistin-varaisesti arvioituna mikrobiperäistä hajua. Lattia- ja seinärakenteen liitoskohdasta kipsilevystä otettiin näyte (A5) mikrobianalyysiin. (Epäily mikrobikasvusta materiaalissa). Puun kosteudenmittalaitteella alaohjauspuun yläpinnasta puun kosteudeksi mitattiin 10 paino-%.

Alapohja-seinäliittymissä, havaittujen epätiiveyskohtien kautta maaperän ja ulkoseinien alaosien kosteusvaurioituneiden rakenteiden epäpuhtaudet voivat kulkeutua sisäilmaan heikentäen sen laatua. Pintamateriaalit suositellaan uusittavaksi peruskorjauksen yhteydessä. Samassa yhteydessä varmistetaan, että pintabetonilaatta liittymineen muodostaa korjausten jälkeen ilmatiiviin rakennekerroksen. Vaihtoehtoisesti alapohjarakenne voidaan uusida kokonaisuudessaan, jolloin myös esimerkiksi lämmöneristävyyttä voidaan parantaa.

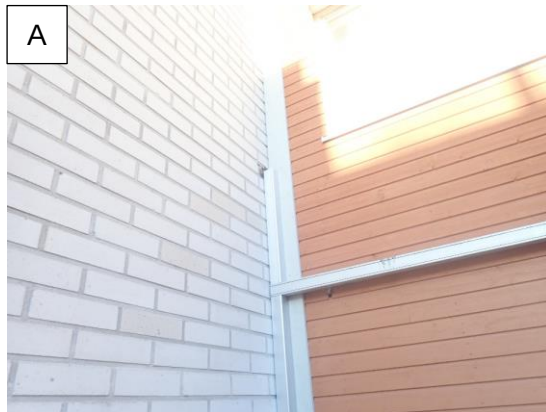
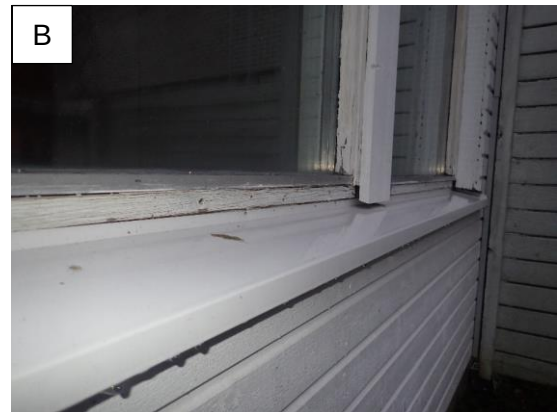
Kuvat 21 A ja B. Julkisivujen pellityksissä ja läpivienneissä havaittiin lukuisia vesitiiviyyspuutteita (A) Ikkunoiden vesipellitusten kaadot ovat pääsääntöisesti loivia. Nykymääräysten mukaan kaato tulee olla vähintään 1:3.

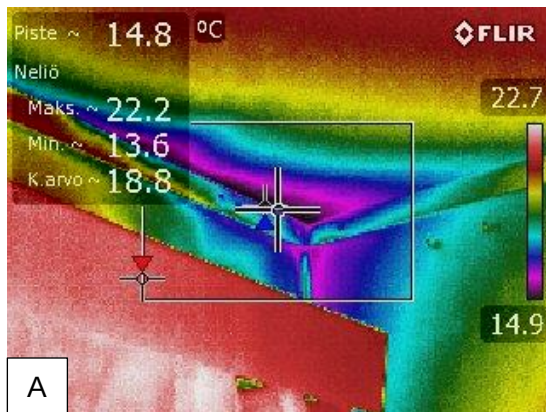
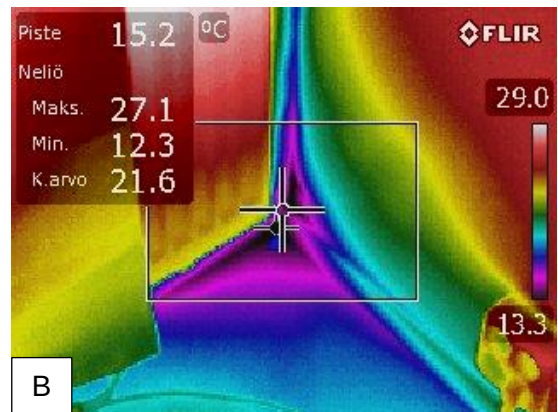
Kuvat 22 A ja B. Lämpökamerakuvaus havaittiin lähes kaikissa kuvatuissa huoneistoissa ilmatiiviyyspuutteita rakenneliittymissä. Merkittävimmät ilmapuotokohdat havaittiin alapohjan ja ulkoseinän liittymässä sekä välipohjan ja ulkoseinän liittymässä.

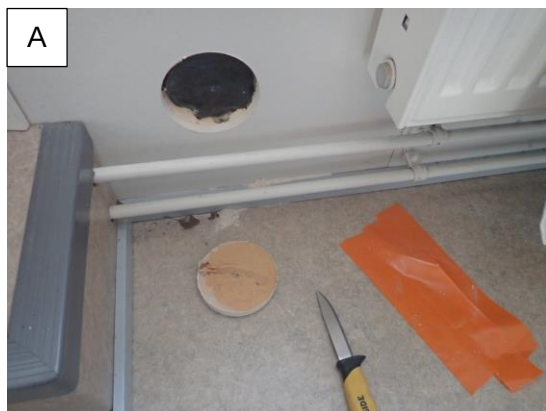
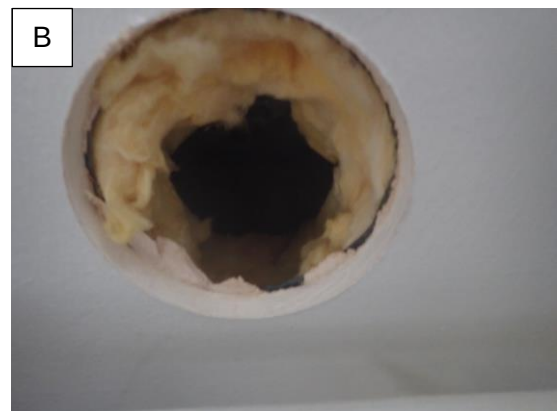
## Rakenneavaus RAK2

Kuvat 23 A ja B. Rakenneavaus RAK2 huoneiston X69 ulkoseinärakenteeseen (pitkä sivu). Kipsilevyn takapinnassa havaittiin valumajälkiä.

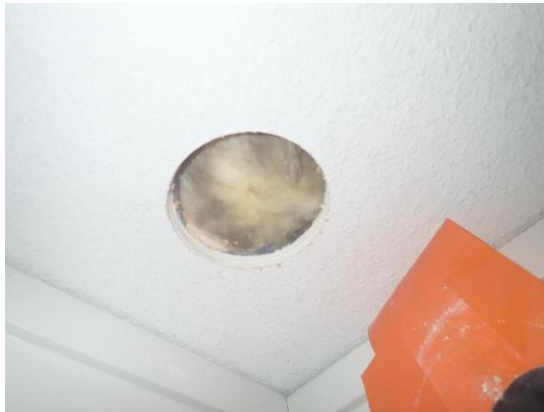
### Rakenneavaus RAK3

Kuva 29. Rakenneavaus RAK3 huoneiston X70 yläpohjarakenteeseen.

Avauksesta RAK 3 ei todettu aistinvaraisesti arvioituna hajuja. Mineraalivillassa oli havaittavissa tummentumaa. Mineraalivillasta otettiin näyte (A2) mikrobianalyysiin (ei mikrobikasvua materiaalissa).

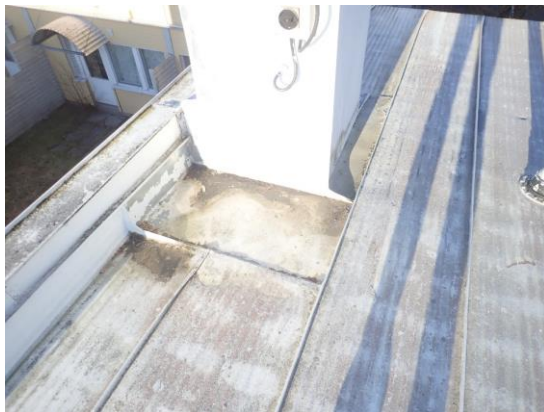
*Kuva 31. Vesikatteen pinnassa havaittiin vähäistä maalin irtoamista.*

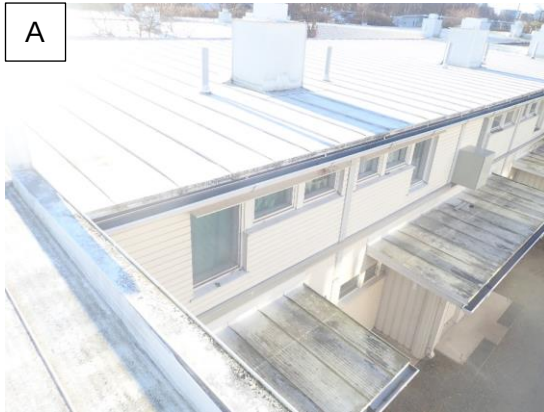
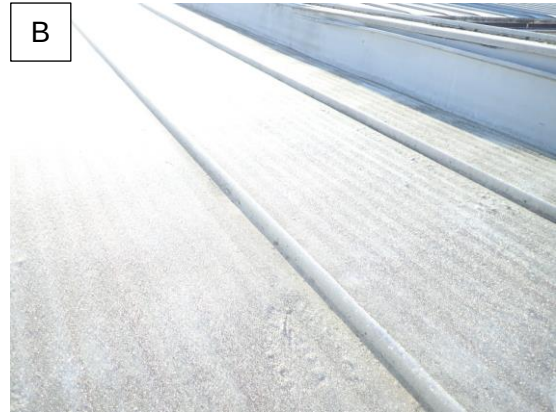
Kuvat 32 A ja B. Yleiskuvia reunapellityksistä. Katto oli tarkastushetkellä todella liukas, mikä rajoitti katolla liikkumista.

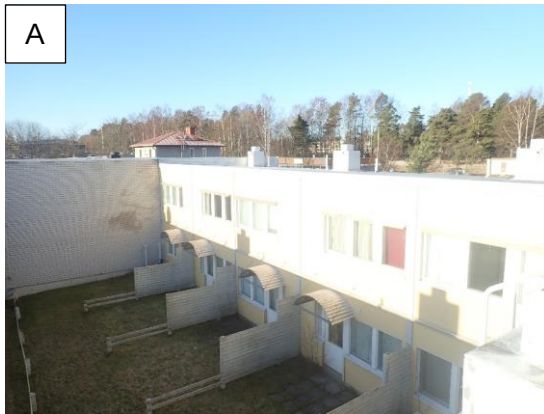
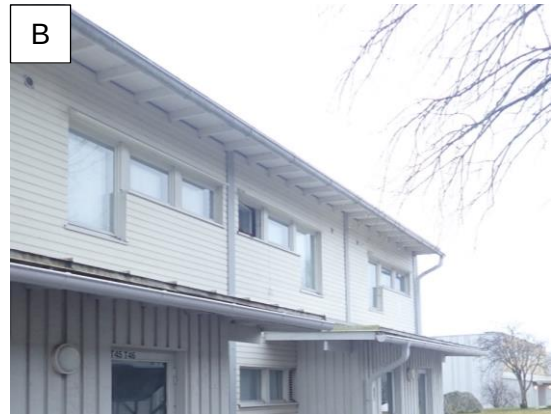
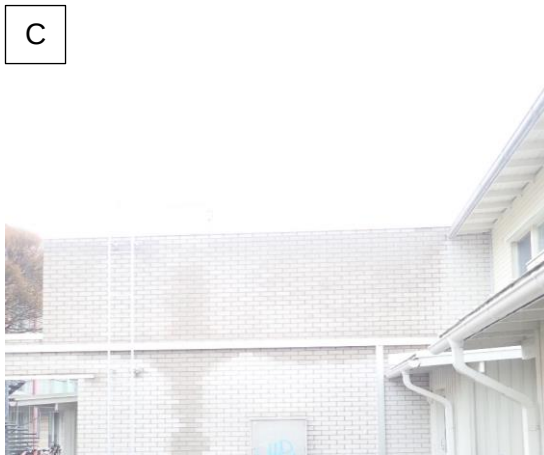
Kuvat 33 A...D. Yläpohjatilan tuuletus on heikko. Räystäällä on havaittavissa 10 – 20 mm tuuletusrako.

Yläpohjassa ei havaittu vesivuotoihin tai heikkoon tuulettuvuuteen viittaavia jälkiä tai vaurioita. Yläpohjan eristepaksuus on nykyäänäyksiin verrattuna vähäinen.

Yläpohjan höyrynsulun epätiivelyskohdat rakenneliittymissä ja läpivienneissä yhdessä ajoittaisen sisäilman alipaineisuuden kanssa mahdollistavat ilmapuodot yläpohjan eristetilasta ja ulkoilmasta sisäilmaan. Ilmapuodoista johtuen sisätiloissa oleskeleva voi altistua lämmöneristeestä peräisin oleville epäpuhtauksille, teollisille mineraalikuiduille, katupölylle tai muille ulkoilman epäpuhtauksille. Lisäksi erityisesti suuren kosteustuoton tiloissa (keittiö ja pesutilat) höyrynsulun epätiivelyskohdat mahdollistavat kostean sisäilman kulkeutumisen diffuusiolla ja konvektiolla rakenteisiin, mikä voi aiheuttaa rakenteisiin riskin kosteuden tiivistymiselle. Sama riski muodostuu kaikissa muisakin tiloissa, jos ilmanvaihto on puutteellista. Riskiä lisää yläpohjan huono tuulettuminen.

Yläpohjaan kohdistuu rakennuksen sisältä muita rakennusosia voimakkaampia ilmapuotoja ja sisäilman vesihöyryn konvektiota, koska sisäpuolinen ylipaine on suurin rakennuksen yläosissa. Yläpohjarakenne on suunniteltava ja toteutettava kokonaisuutena varmistaen käytettävien materiaalien ja rakenneratkaisujen yhteistoiminta. Sisäilman kosteuden siirtyminen yläpohjaan estetään höyryn- ja ilmansululla, joiden saumojen, reunojen ja läpivientikohtien on oltava tiiviitä. Yläpohjarakenteelle järjestetään kuivumiskyky niin, että lämmöneristeistä kosteus pääsee vesihöyrynä poistumaan yläpohjan tuuletuksen kautta. Rakennuksen vesikattoon kohdistuvan korjaus- ja muutostyön yhteydessä höyryn- ja ilmansulun tiiviyttä tai tuuletusta on parannettava silloin, kun niiden puutteellisuudesta on todettu olevan haittaa rakennuksen kosteustekniselle toiminnalle.

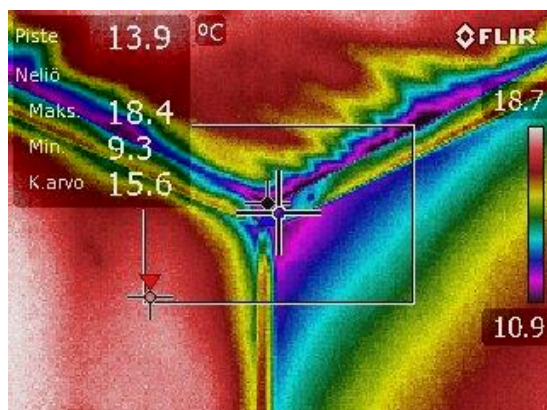
Kuva 34. Lämpökuva rakenneliittymän (ulkoseinä-yläpohja) ilmapuodosta, huoneisto X70.

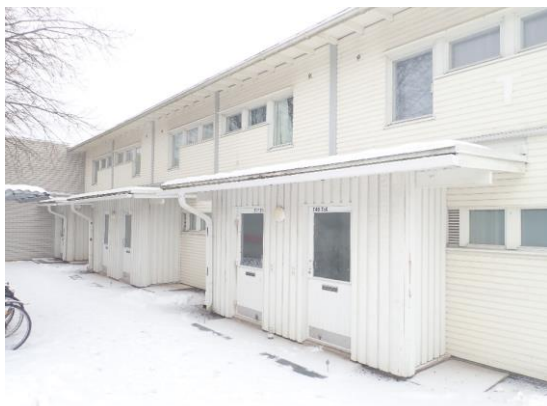
Kuva 35. Rakennusten eteistilat on uudelleen rakennettu 2000-luvun peruskorjauksen yhteydessä.

Pintakosteuskartoituksessa eteistilojen alapohjarakenteissa ei todettu poikkeavia luke-mia. Peruskorjauksessa huomioitavia asioita eteistiloissa ovat rakenteiden vähäiset eristepaksuudet, höyrynsulun ja alapohjarakenteen mahdolliset ilmatiiviyspuutteet, ve-sikattorakenteen puutteellinen tuuletus ja erityisesti ulkoseinärakenteen alaohjaus-puun ja julkisivuverhouksen korkeus maanpintaan nähden.

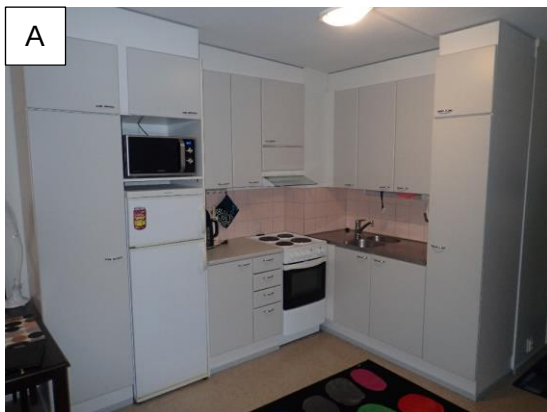
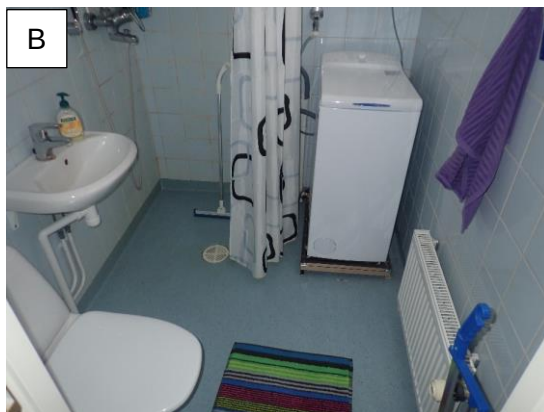
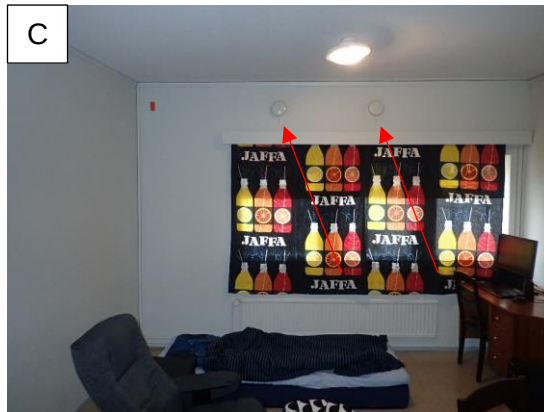
Kuvat 36 A...C. Yleiskuva keittiöstä (A) ja yleiskuva pesuhuoneesta (B). Huoneistojen ilmanvaihtotapana on koneellinen poisto, jota ohjataan liesituulettimesta. Korjausilma-venttiilit ovat oleskelutiloissa (C).

Pintakosteuskartoituksessa keittiö- ja märkätilojen alapohjarakenteissa ei todettu poikkeavia lukemia. Peruskorjauksessa märkätilat suositellaan uusittavaksi. Sama koskee keittiökalusteita ja järjestelmiä. Peruskorjauksen yhteydessä huoneistoihin suositellaan asennettavaksi huoneistokohtaiset tulo- ja poistoilmanvaihtojärjestelmät.

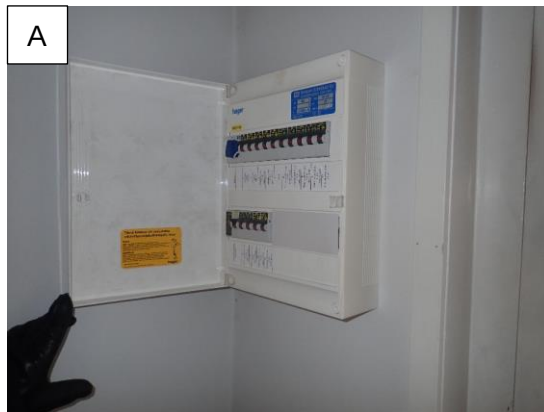
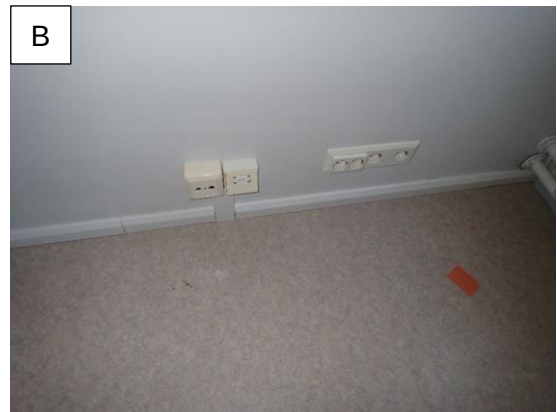
Kuvat 37 A ja B. Huoneiston sähkökeskus on uusittu peruskorjauksen yhteydessä (A). Sähköistystä on ainakin osittain uusittu peruskorjausten yhteydessä (B).

Asuntojen sähkökeskukset ja ainakin osa pistorasioista ja valaisimista on uusittu arviolta 2000-luvun alussa. Osa asuntojen pistorasioista on suojattu vikavirtasuojakytkimellä.

Peruskorjauksessa tulee varautua pistorasioiden, valaisimien ja asennusjärjestelmien uusimiseen. Lisäksi yleiskaapelointi ja antennijärjestelmien uusimiseen on syytä varautua.

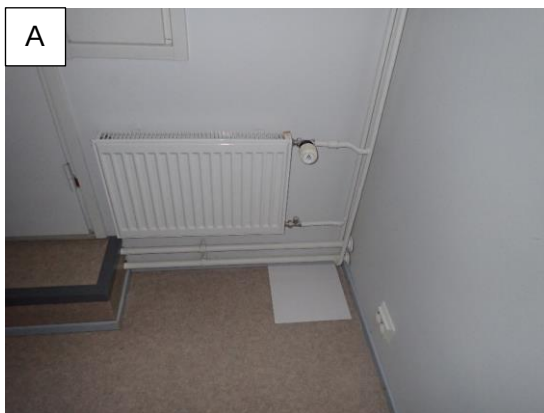
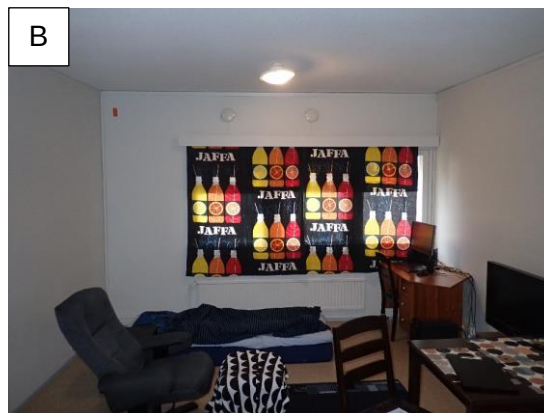
Kuvat 38 A ja B. Huoneistojen lämmityspatterit ovat yksi- kaksilehtisiä ja ne on uusittu ainakin osittain 2000-luvun peruskorjauksessa.

Talojen välisissä ja rakennuksien alla kulkevilla tekniikkakanaaleissa olevat vesi- ja lämpöjohdot ovat ylittäneet tilastollisen teknisen käyttöiän. Lisäksi niissä on todettu jatkuvia vuoto- ja käyttöhäiriöitä. Peruskorjauksessa lämmönjako- ja käyttövesijärjestelmät suositellaan uusittavaksi kokonaisuudessaan.

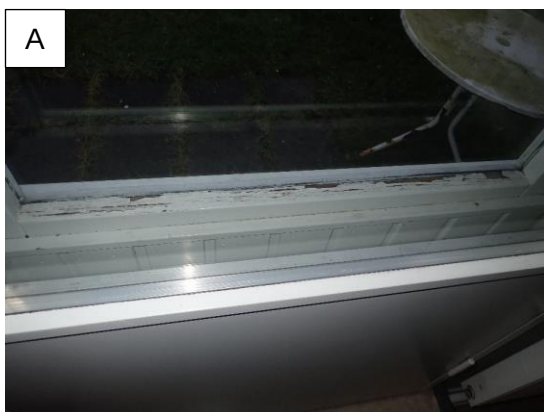
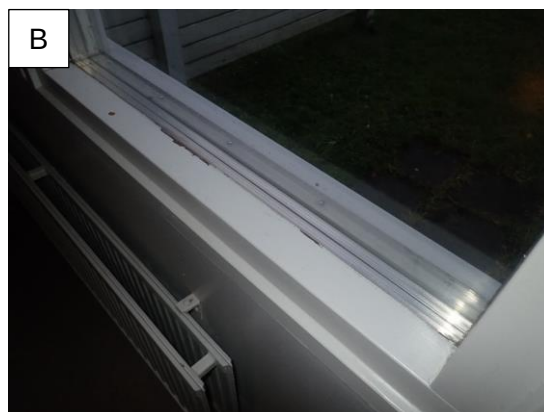
Kuvat 39 A ja B. Ikkunat ja taka-ovat ovat pääosin alkuperäisiä ja ne alkavat olla jo vähintään kunnostustarpeessa.

Ikkunat ja ovet ovat tilastollisen teknisen käyttöikänsä lopussa. Peruskorjauksen yhteydessä ikkunat ja ovet suositellaan uusittavaksi kokonaisuudessaan. Samalla ne saadaan nykymääräysten tasolle lämmöneristävyysvaatimusten osalta.

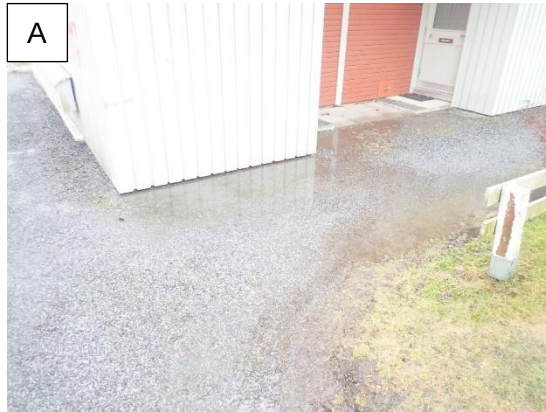
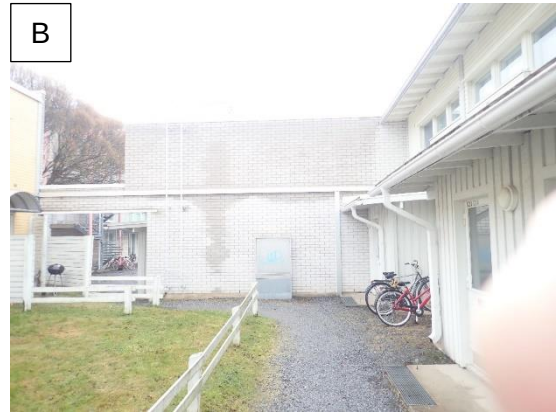
Kuvat 5 A ja B. Aistinvaraisesti tarkasteltuna piha-alueiden maanpintoja ei ole muotoiltu rakennusten välittömästä läheisyydestä rakennuksista poispäin viettäväksi. Puurakenteiset julkisivumateriaalit ovat hyvin lähellä maan pintaa tai jopa sen alapuolella.

Maanpintojen vähäinen kaltevuus rakennuksien ympäristössä sekä sadevesien imeytäminen maahan rakennuksien läheisyydessä lisäävät rakenteiden kosteusrasitusta. Maanpinta suositellaan muotoilemaan siten, että se johtaa pois päin rakennuksesta vähintään kolmen metrin matkalla vähimmäiskaltevuudella 1:20 ja pintavedet ohjaamaan kauttaaltaan pois rakennuksen lähistöltä sadevesijärjestelmään.

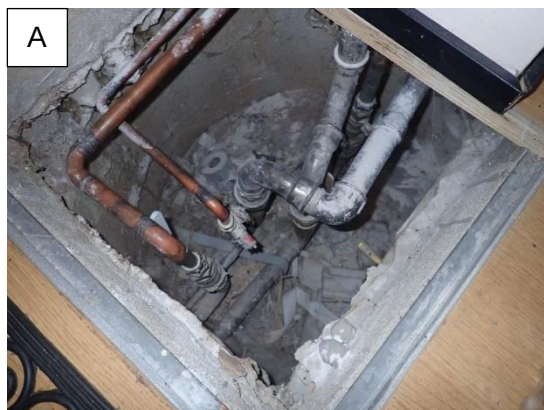
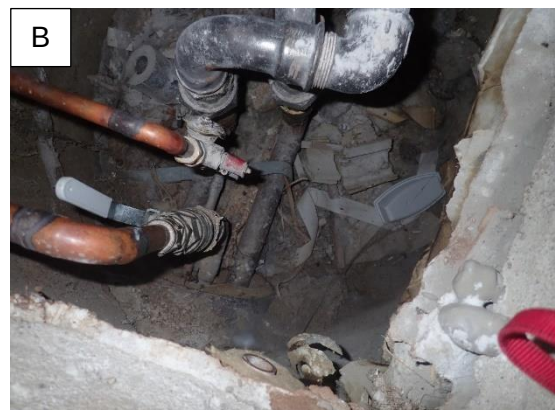
Kuvat 12 A ja B. Kuvat huoneiston B6 keittiössä olevasta putkikanaalin tarkastuskai- vosta. Kaivosta aistittiin voimakasta maaperän hajua ja sieltä todettiin merkkisavulla tarkasteltuna ilmavirtausta sisäilmaa kohti.

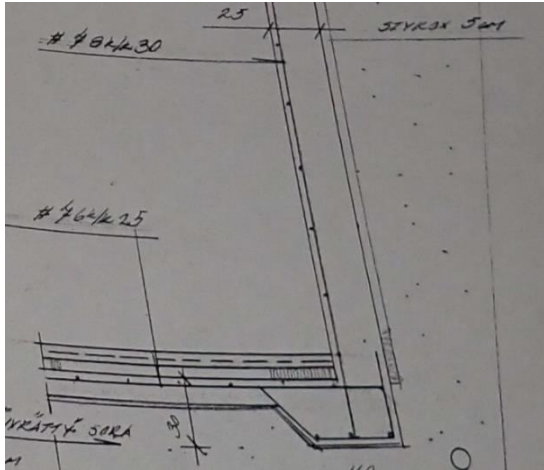
- hiekka (suunnitelmissa esitettyä EPS-eristettä ei avauskohdassa ollut)

Kuva 17. Alkuperäisen rakenneleikkauskuvan mukaan kellarin maanvastaisen seinän ulkopuolelle on piirretty 50 mm EPS-eriste.

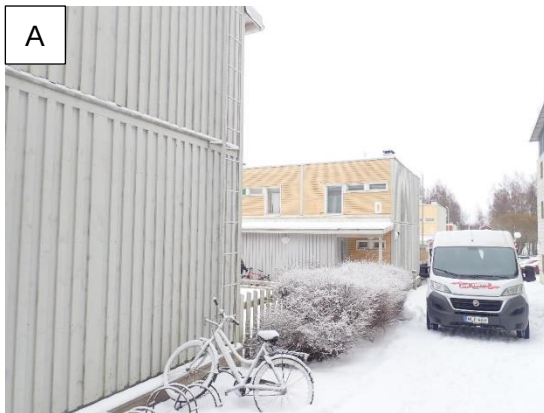
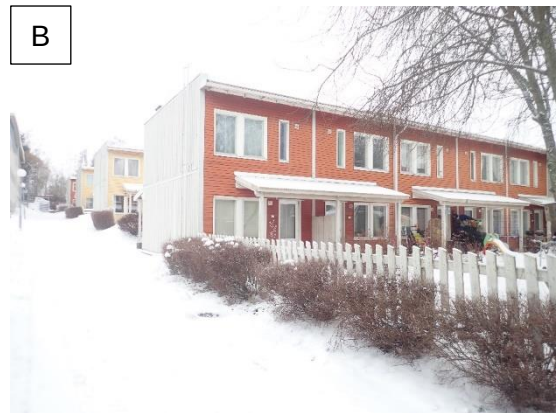
Kuvat 19 A ja B. Pääty julkisivuista osa on toteutettu pystylomalaudoituksella.

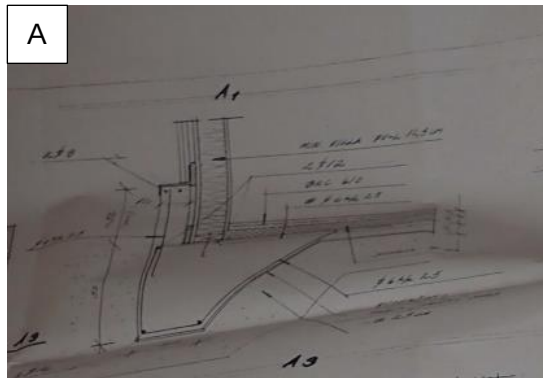
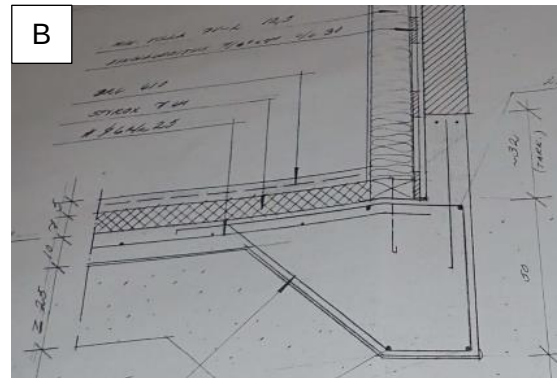
Kuvat 20 A ja B. Alkuperäiset leikkauskuvat päätyseinien alaosien toteutuksesta (1972). Pystylomalaudoitus (A), kalkkiahiekkatiili (B). Molemmissa toteutustavoissa on ns. valesokkelirakenne.

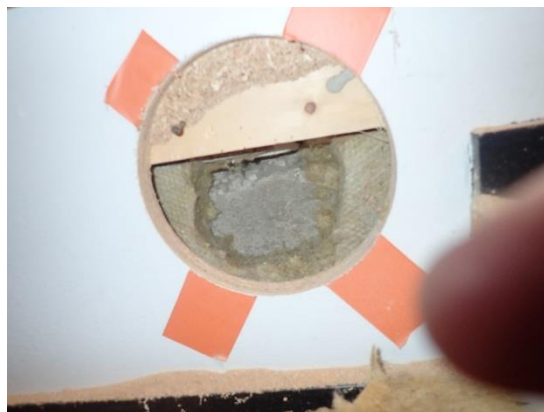
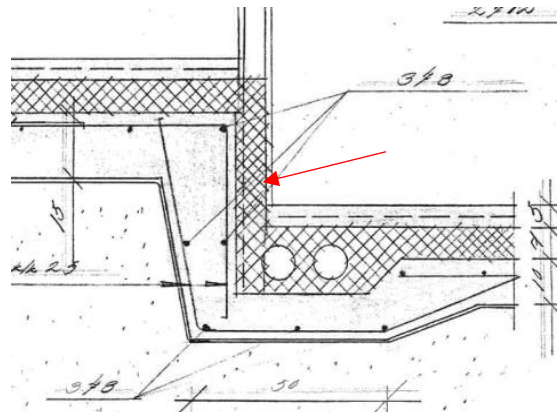
#### Rakenneavaus RAK4

Kuva 27. Rakenneavaus RAK4 huoneiston H39 lattiakorotuksen puukoolatulta osuudelta.

Avauksesta RAK 4 todettiin aistinvaraisesti arvioituna mikrobiperäistä hajua. Mineraalivillasta (alaohjauspuun päältä) otettiin näyte (V1) mikrobianalyysiin. (Ei mikrobikasvua materiaalissa). Pintakosteudenosoittimella betonirakenteesta saatiin tulokseksi 55-65/170 ja puun kosteudenmittalaitteella alaohjauspuun yläpinnasta puun kosteudeksi mitattiin 9,3 paino-%.

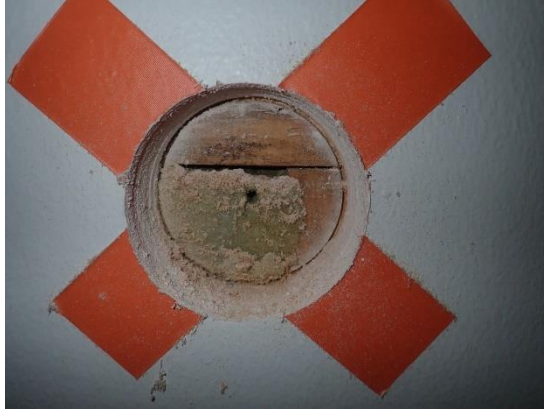
## Rakenneavaus RAK8

Kuva 28. Rakenneavaus RAK 8 huoneiston H39 ulkoseinärakenteeseen 2.kerroksen ikkunan alle.

Avauksessa RAK 8 ei todettu aistinvaraisesti arvioituna mikrobiperäistä hajua. Runkopuussa oli havaittavissa tummentumaa. Ulkoseinärakenteen runkopuusta otettiin näyte (V2) mikrobianalyysiin. (Epäily mikrobikasvusta materiaalissa). Puun kosteudenmittalaitteella puurakenteesta mitattiin 8,9 paino-%.

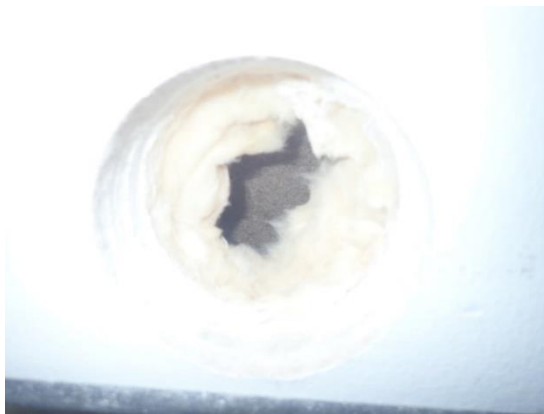
## Rakenneavaus RAK9

Kuva 29. Rakenneavaus RAK 9 huoneiston B6 ulkoseinärakenteeseen (päätyseinä).

Avauksesta RAK9 todettiin aistinvaraisesti arvioituna mikrobiperäistä hajua. Mineraalivillasta (alaohjauspuun päältä) otettiin näyte (V6) mikrobianalyysiin. (Selvä mikrobikasvu materiaalissa). Pintakosteudenosoittimella betonirakenteesta saatiin tulokseksi 110-120/170.

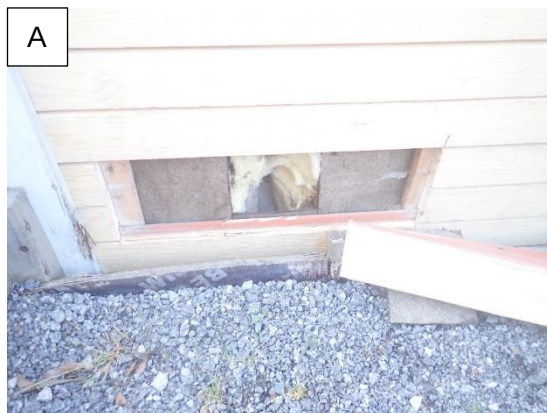
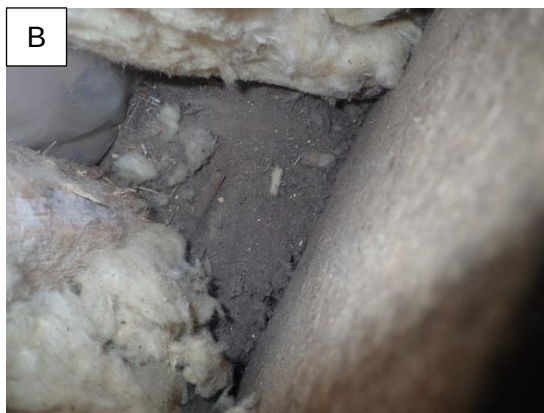
## Rakenneavaus RAK10

Kuvat 30 A ja B. Rakenneavaus RAK 10 huoneiston B6 ulkoseinärakenteeseen (pitkä sivu).

Avauksesta RAK 10 todettiin aistinvaraisesti arvioituna mikrobiperäistä hajua. Mineraalivillasta (alaohjauspuun päältä) otettiin näyte (V10) mikrobianalyysiin. (Selvä mikrobikasvu materiaalissa). Puun kosteudenmittalaitteella alaohjauspuun yläpinnasta mitattiin kosteudeksi 18,3 paino-%.

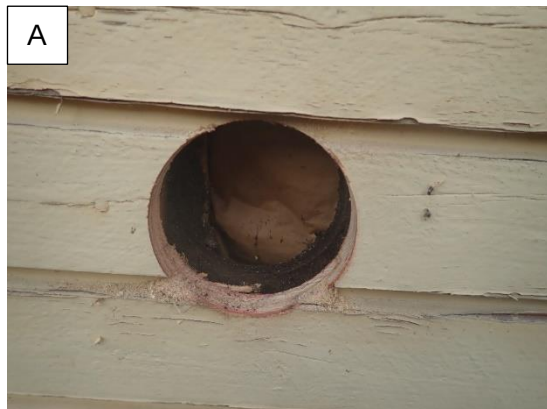
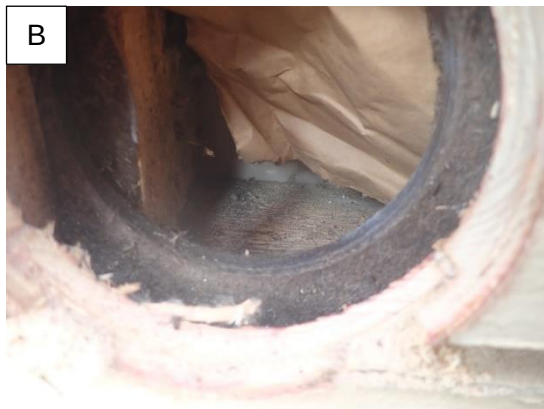
## Rakenneavaus RAK11

Kuvat 31 A ja B. Rakenneavaus RAK 11 huoneiston J44 ulkoseinärakenteeseen (pitkä sivu).

Avauksessa RAK 11 ei todettu aistinvaraisesti arvioituna mikrobiperäistä hajua, mutta sekä puurakenteissa, että mineraalivillassa havaittiin tummentumaa. Mineraalivillasta (alaohjauspuun päältä) otettiin näyte (V5) mikrobianalyysiin. (Ei mikrobikasvua materiaalissa).

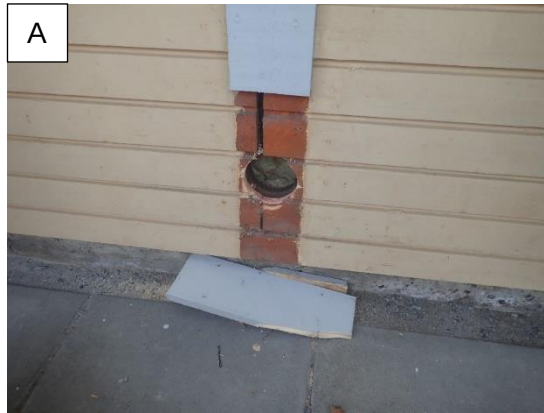
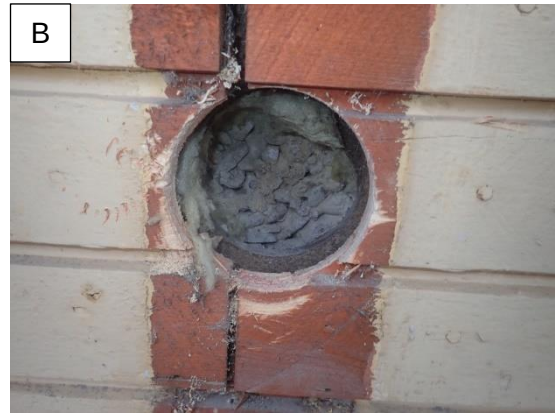
## Rakenneavaus RAK12

Kuvat 32 A ja B. Rakenneavaus RAK 12 huoneiston J44 ulkoseinärakenteeseen (pitkä sivu). Avaus on tehty huoneistojen kantavan betoniväliseinän kohdalle.

Avauksessa RAK 12 ei todettu aistinvaraisesti arvioituna mikrobiperäistä hajua, mutta mineraalivillassa havaittiin tummentumaa. Mineraalivillasta otettiin näyte (V4) mikrobi-analyysiin. (Epäily mikrobikasvusta materiaalissa).

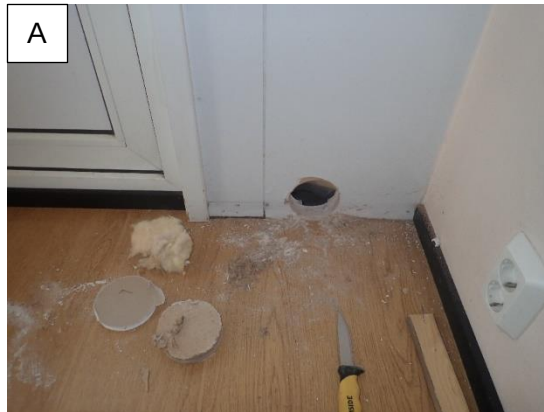
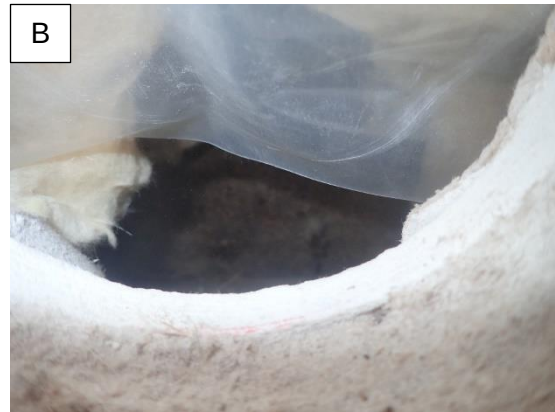
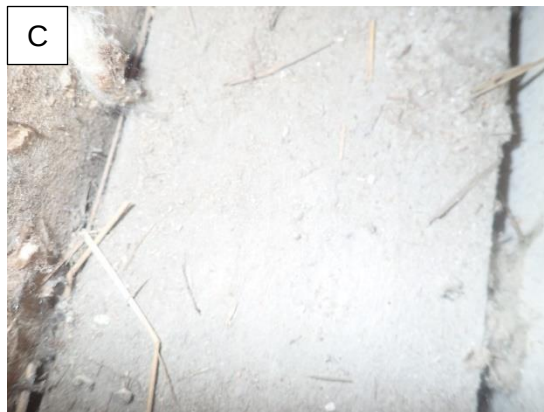
## Rakenneavaus RAK13

Kuvat 33 A...C. Rakenneavaus RAK 13 huoneiston G32 ulkoseinärakenteeseen (pitkä sivu).

Avauksessa RAK 13 todettiin aistinvaraisesti arvioituna hieman mikrobiperäistä hajua. Alaohjauspuun yläpinta oli tummentunut ja "likainen". Mineraalivillasta alaohjauspuun yläpuolelta otettiin näyte (V9) mikrobianalyysiin. (Epäily mikrobikasvusta materiaalissa). Ulkoseinän höyrynsulkumuovi loppui lattiatasoon. Alapohja- ulkoseinäliitoksessa on merkittävä epätiiviyskohta.

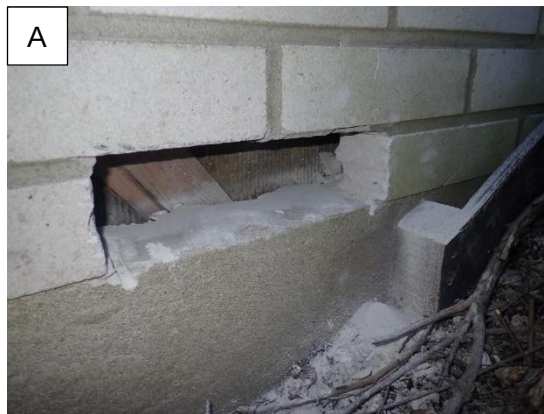
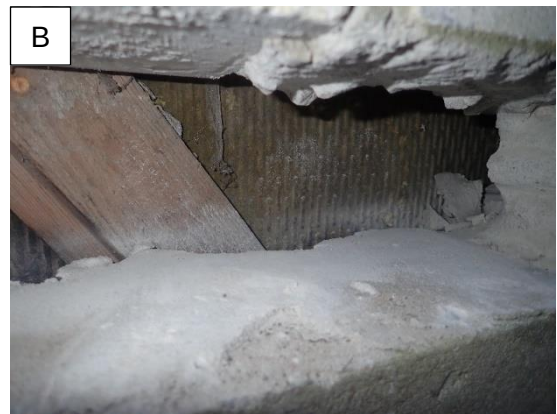
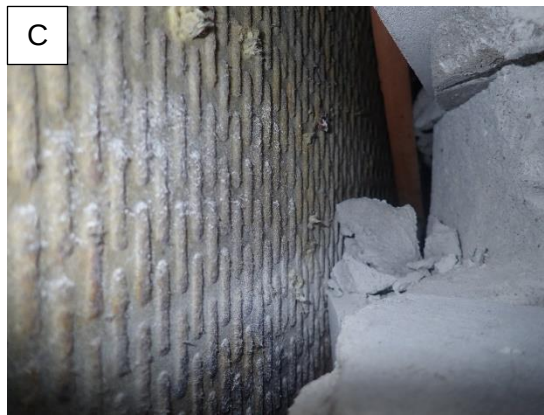
## Rakenneavaus RAK14

Kuvat 34 A...C. Rakenneavaus RAK 14 huoneiston H40 ulkoseinärakenteeseen (päätyseinä).

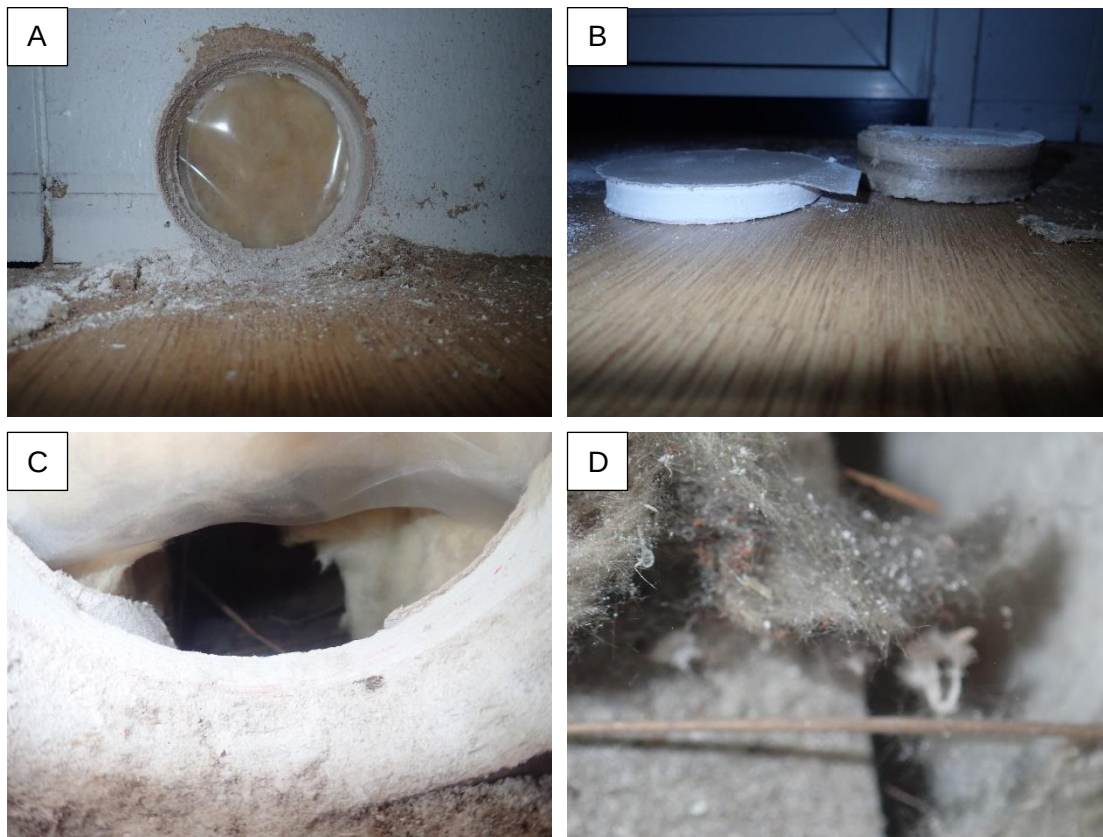
## Rakenneavaus RAK15

Kuvat 35 A...D. Rakenneavaus RAK 15 huoneiston H39 ulkoseinärakenteeseen (pitkä sivu).

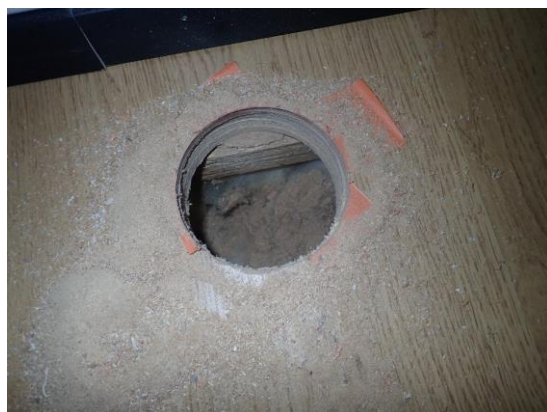
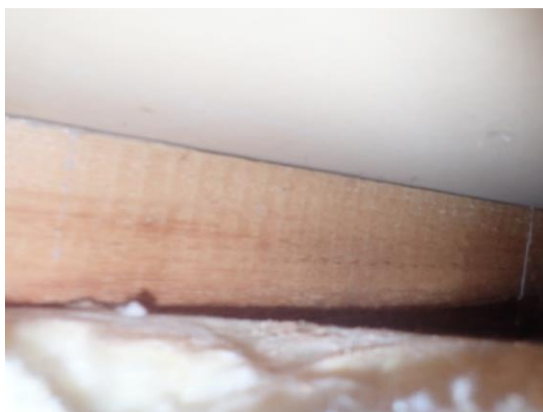
#### Rakenneavaus RAK7

Kuvat 37 A ja B. Rakenneavaus RAK7 huoneiston H39 välipohjarakenteeseen.

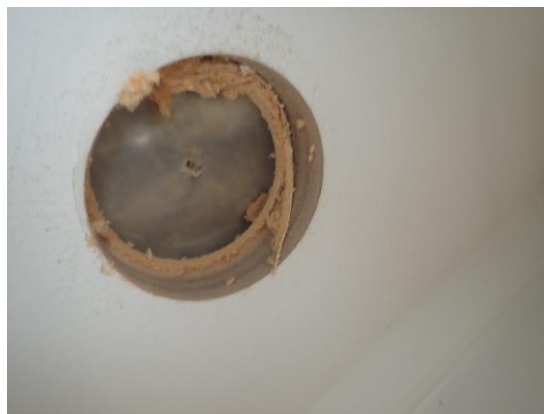
## Rakenneavaus RAK5

Kuva 40. Rakenneavaus RAK5 huoneiston H39 yläpohjarakenteeseen.

Avauksesta RAK 5 ei todettu aistinvaraisesti arvioituna hajuja. Mineraalivillassa oli havaittavissa tummentumaa. Mineraalivillasta otettiin näyte (V7) mikrobianalyysiin. (Ei mikrobikasvua materiaalissa).

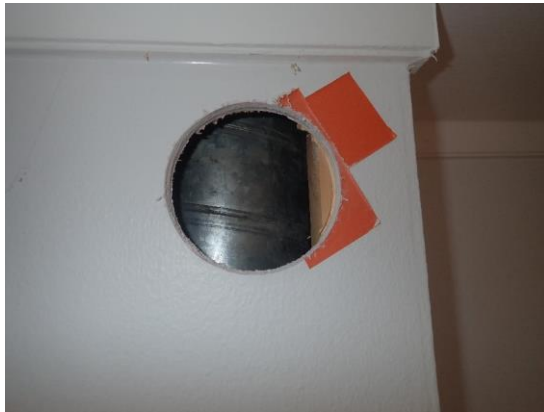
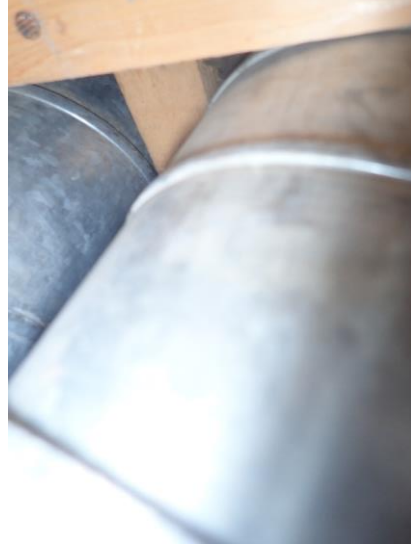
#### **Rakenneavaus RAK6**

*Kuva 41. Rakenneavaus RAK6 huoneiston H39 pystykotelorakenteeseen.*

Avauksesta RAK 5 ei todettu aistinvaraisesti arvioituna hajuja. Kierresaumakanavien läpivienti yläpohjarakenteeseen oli epätiivis.

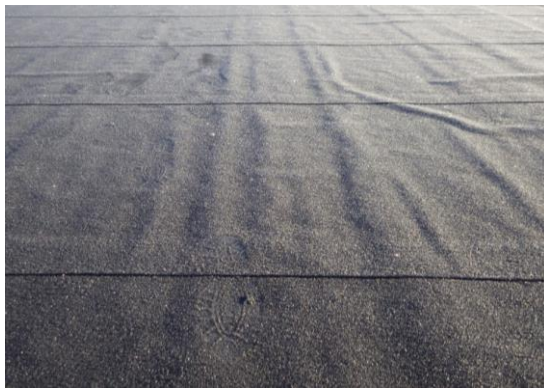
Kuva 43. Kermien välisissä saumoissa ei havaittu riittävästi bitumimassaa.

- Vanhoissa vesivuodoissa vaurioituneiden materiaalien uusiminen
- laajuus selviää purkutöiden yhteydessä
- höyrynsulkukerroksen uusiminen
- lämmöneristykseen parantaminen
- räystäiden uusiminen nykysuosituksia vastaavaksi > 600 mm
- vesikatteen uusiminen.

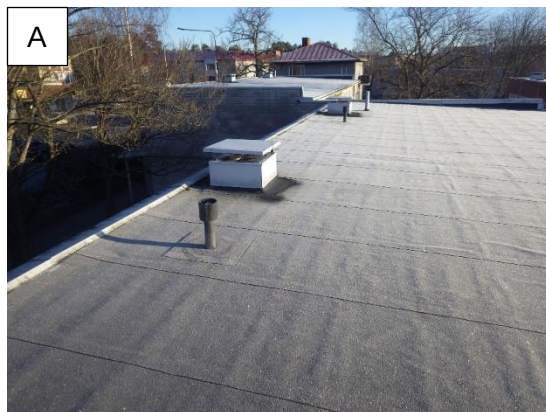
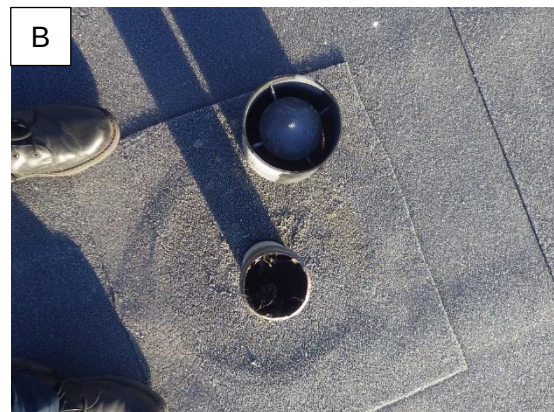
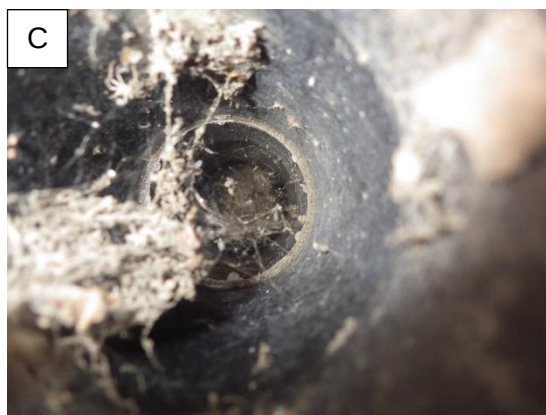
Kuvat 45 A...C. Vanhan ja uuden bitumikermien väliin asennettu tuuletusputki.

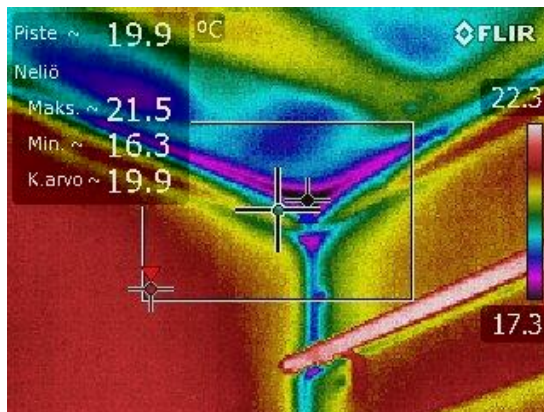
Kuva 47. Lämpökuva rakenneliittymän (ulkoseinä-yläpohja) ilmapuodosta.

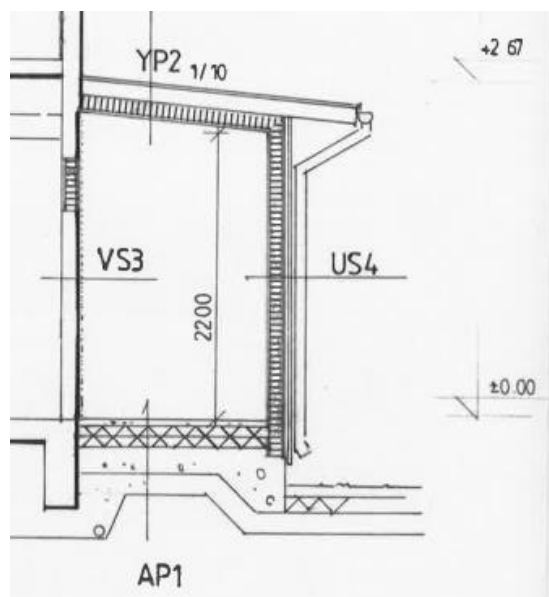
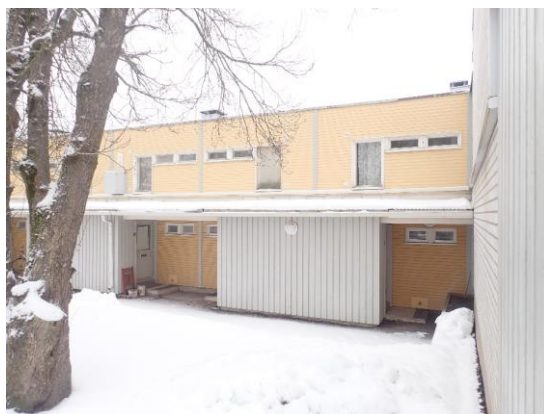
Kuvat 48 A ja B. Rakennukseen on lisätty peruskorjauksen yhteydessä 90-luvun alkupuolella eteistilat.

Pintakosteuskartoituksessa eteistilojen alapohjarakenteissa ei todettu poikkeavia luke-mia. Peruskorjauksessa huomioitavia asioita eteistiloissa ovat rakenteiden vähäiset eristepaksuudet, höyrynsulun ja alapohjarakenteen mahdolliset ilmatiiviyspuutteet, vesikattorakenteen puutteellinen tuuletus ja erityisesti ulkoseinärakenteen alaohjaus-puun ja julkisivuverhouksen korkeus maanpintaan nähden.

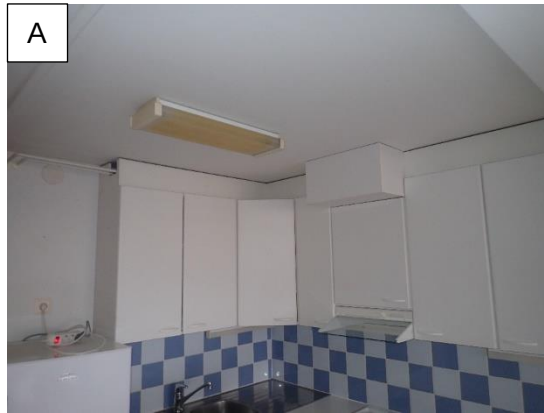
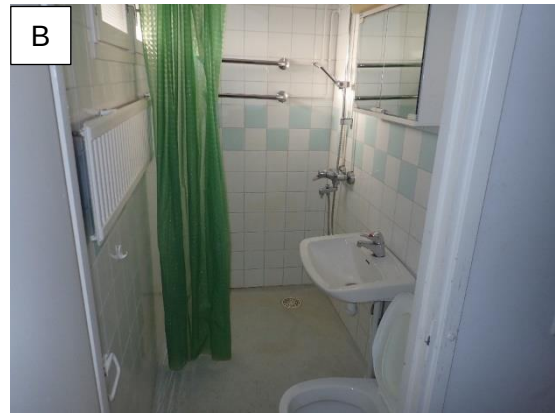
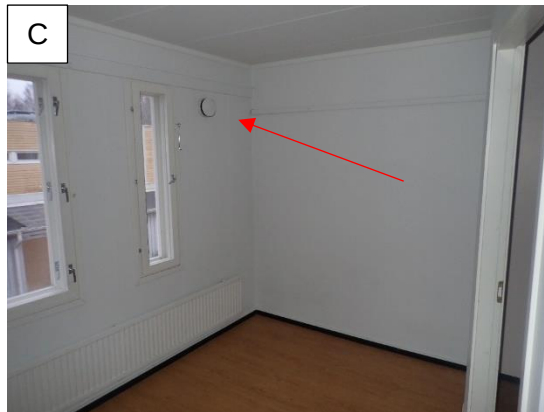
Kuvat 49 A...C. Yleiskuva keittiöstä (A) ja yleiskuva pesuhuoneesta (B). Huoneistojen ilmanvaihtotapana on koneellinen poisto, jota ohjataan liesituulettimesta. Korvausilma-venttiilit ovat oleskelutiloissa (C).

Pintakosteuskartoituksessa keittiö- ja märkätilojen alapohjarakenteissa ei todettu poikkeavia lukemia. Peruskorjauksessa märkätilat suositellaan uusittavaksi. Sama koskee keittiökalusteita ja järjestelmiä. Peruskorjauksen yhteydessä huoneistoihin suositellaan asennettavaksi huoneistokohtaiset tulo- ja poistoilmanvaihtojärjestelmät.

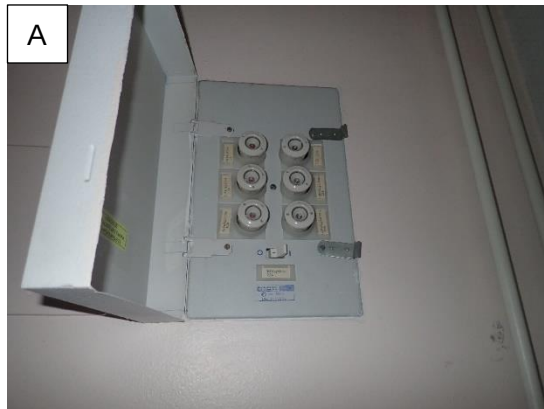
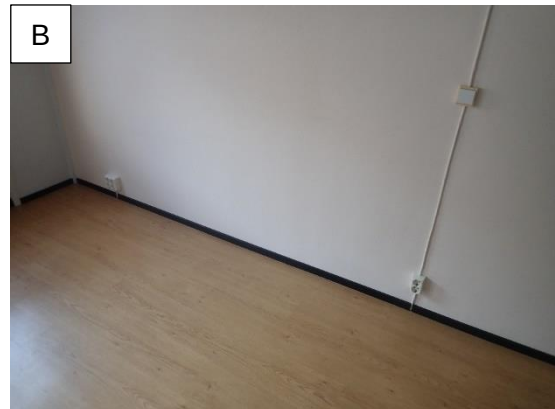
Kuvat 50 A ja B. Huoneiston alkuperäinen sähkökeskus (A). Sähköistystä on ainakin osittain uusittu peruskorjauksen yhteydessä (B).

Osa pistorasioista ja valaisimista on uusittu arviolta 2000-luvun alussa.

Peruskorjauksessa tulee varautua pistorasioiden, valaisimien ja asennusjärjestelmien uusimiseen. Lisäksi yleiskaapelointi ja antennijärjestelmien uusimiseen on syytä varautua.
