Vaasan opiskelija-asuntosäätiö sr  
Olympiakatu 3B  
65100 Vaasa

## VOAS1 ja ALLI, yhteenveto korjaustarpeista

VOAS 1 ja ALLI  
Palosaarentie 62 ja 64  
65200 Vaasa

Projekti: TAFY108

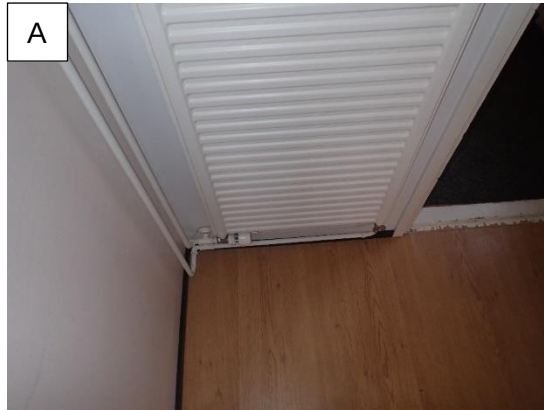
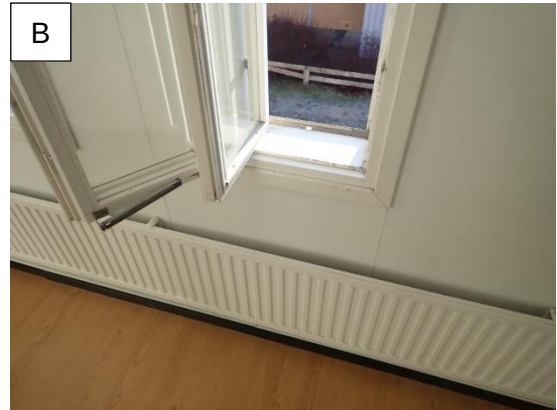
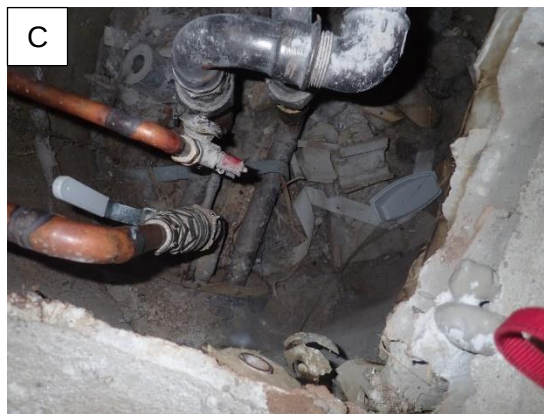
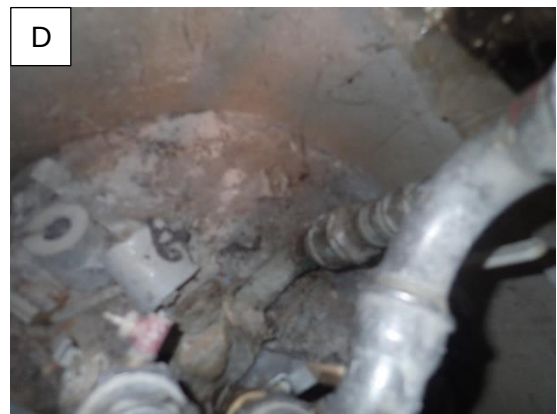
Kuvat 51 A...D. Huoneistojen lämmityspatterit ovat yksilehtisiä ja alkuperäisiä (A ja B). Putkikanaalissa kulkevat putket ovat teknisen käyttöään lopussa. (C ja D).

Talojen välisissä ja rakennuksien alla kulkevilla tekniikkakanaaleissa olevat vesi- ja lämpöjohdot ovat ylittäneet tilastollisen teknisen käyttöään. Lisäksi niissä on todettu jatkuvia vuoto- ja käyttöhäiriöitä. Peruskorjauksessa lämmönjako- ja käyttövesijärjestelmät suositellaan uusittavaksi kokonaisuudessaan.

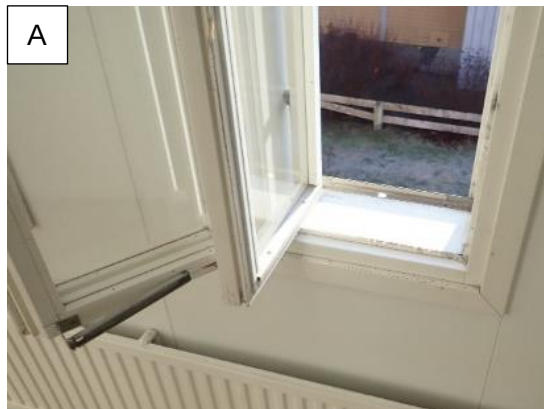
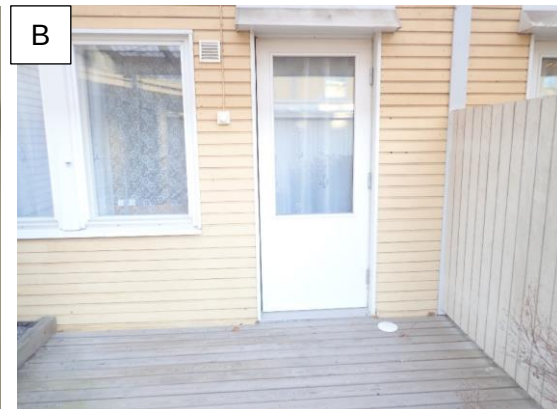
Kuvat 52 A ja B. Ikkunat ja ovet on vaihdettu peruskorjauksen yhteydessä, mutta alka-  
vat olla jo vähintään kunnostustarpeessa (A ja B).

Ikkunat ja ovet lähestyvät tilastollisen teknisen käyttöikänsä loppua. Peruskorjauksen yhteydessä ikkunat ja ovet suositellaan uusittavaksi kokonaisuudessaan. Samalla ne saadaan nykymääräysten tasolle lämmöneristävyysvaatimusten osalta.
