# VAASAN JALKAPALLOSTADION

## RAKENNUSHISTORIASELVITYS

Rakennusantikvaari, ark.yo.  
Ruusa Viljanen Rossi, 2012

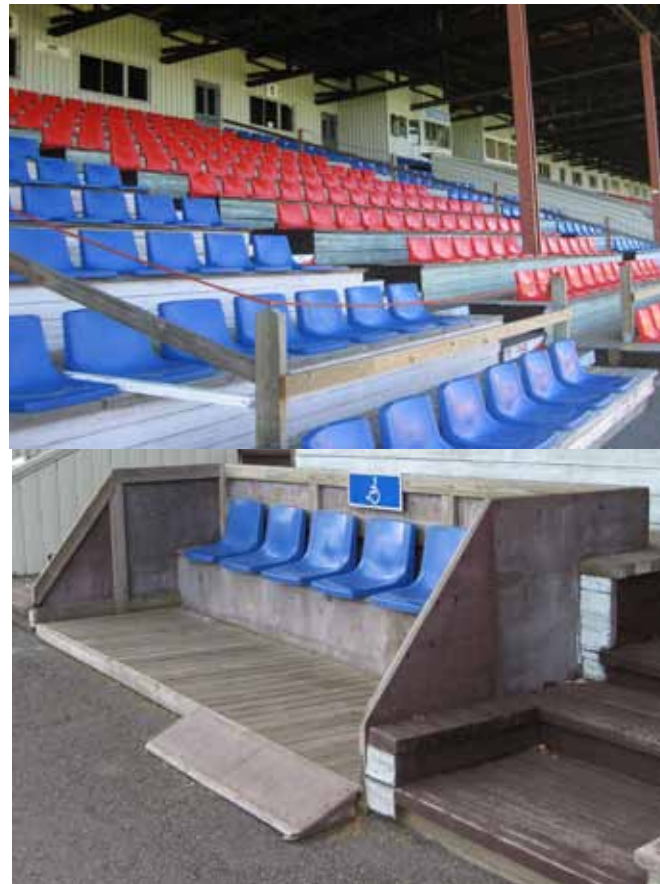
Katsomon selkeää arkkitehtonista ilmettä vaimentaa se, että se osin peittyy mainoskylttien ja -teippien alle. Rähjäiseen yleisilmeeseen vaikuttaa inva-paikko-

jen seinämien materiaalivalinta, katsomon eri osioita erottavat oranssit rajaköydet kestopuutolppineen sekä pääsisäänkäynnin aaltomuovisen katosmateriaalin epäedullinen vanheneminen. Uudehkojen muovisten kuppi-istuinten räikeä väritys on huomiota herättävä.

**vas. alh. Inva-paikkojen karua materiaalinkäyttöä.**

**vas. ylh. VIP-paikkojen erottaminen muista kestopuuaidoin ja muoviköysin.**

**oik. Mainosteippien dominanssia.**

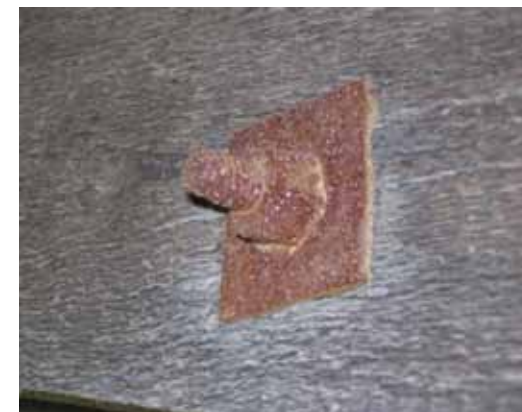
Primääriristikko on menettänyt jäykkyytensä ja roikkuu selvästi pilareiden välissä. Tämän johdosta koko katto elää ja aaltoilee. Ristikon vetotangot ja pultit ovat paikoin pahasti ruostuneet.

**vas. Kattoristikko notkahtaa pilareiden välissä. oik. Teräspultit ja vetotangot ovat ruostuneet.**

Contria Oy on laatinut selvityksen kattorakenteen kantavuudesta ja todennut, että primääriristikon yläpaarre on vahvistettava, primääriristikon yläpaarre on vahvistettava tasonurjaldusta vastaan ja kuormat siirrettävä jäykistäviin rakenteisiin ja sekundääriristikon diagonaalisauva, toinen diagonaali primääriristikosta takaseinään päin, on vahvistettava.

Valokuvista päätellen voi todeta, miten katsomon kattorakenne on pysynyt lähes moitteettomassa kunnossa 1960-luvulle saakka. Oireilu on selvästi yhdistettävissä muutokseen kohteen säännöllisissä huol-

totoimenpiteissä. Kattorakenteen pultteja kiristettiin lähes vuosittain katsomon valmistumisesta lähtien. Vuoden 1956 jälkeen niitä ei ole kiristetty kertaa-kaan. Primääriristikko toimii tarkoituksenmukaisesti vain jännitteessä. Kiristämättä se menettää jäykkyytensä ja siten kantavuutensa.

Kattorakenteen kunto on todettu huonoksi. Se estää kohteen käytön talvisin ja muodostaa tietyn asteisen turvallisuusriskin. Tämän vuoksi on suositeltavaa konsultoida historiallisten kohteiden rakennesanlyysiin ja -suunnitteluun erikoistunutta insinööritoimistoa ristikkorakenteen korjaamisen suhteen.

Lähtökohtaisena pyrkimyksenä on alkuperäisen ra-

kenteen korjaaminen kiristämällä primääriristikon vetotangot varovasti ja asteittain. Ruostuneet vetotangot ja pultit tulisi vaihtaa uusiin vastaaviin. Jos primääriristikon jäykistäminen ei riitä tarvittavan kantavuuden saavuttamiseksi tulisi ristikkorakennetta tukevat

vaihtoehtot selvittää. Ristikkopalkin vahvistaminen katsomon puolelta, samanlaatuisella puutavaralla ja huomaamattomin, mutta alkuperäisistä rehellisesti erottuvien teräskiinnikkein, voisi olla varteenotettava vaihtoehto.

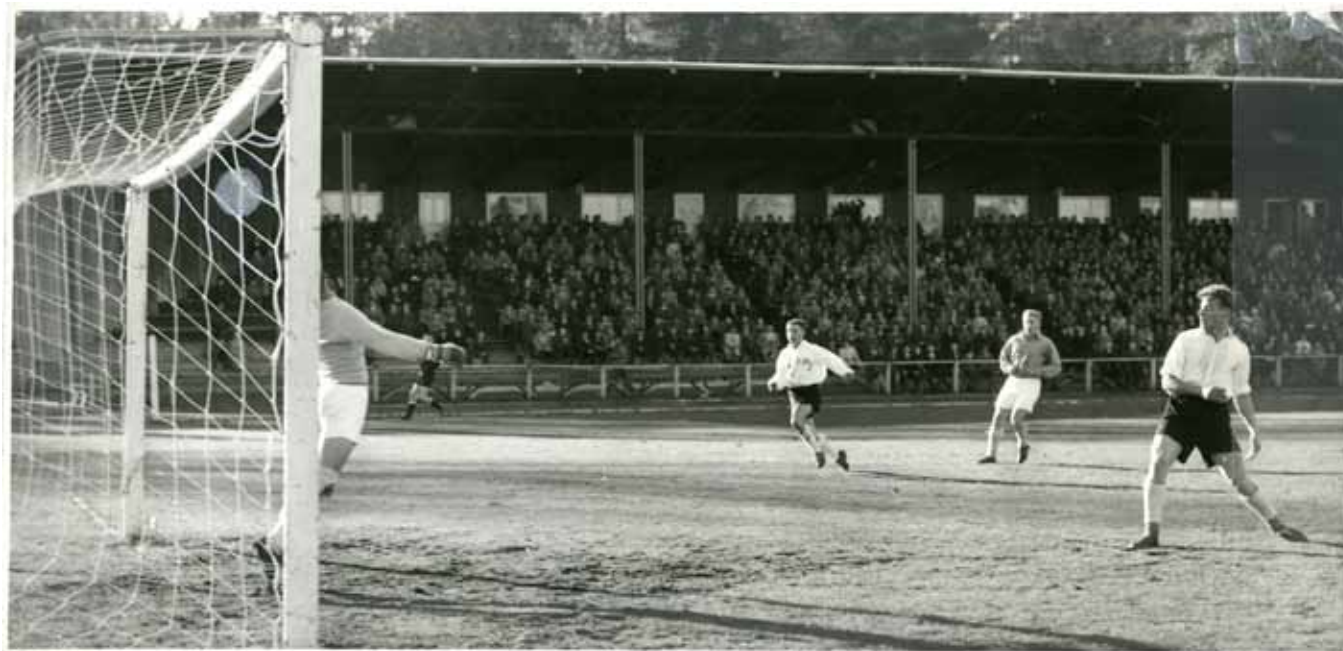
**vas. Vielä 1950-luvulla rakenne näyttää olleen varsin hyväkuntoinen.**

**oik. 1960-luvun puolellavälissä se kärsii jo laiminlyödyistä huolloista.**

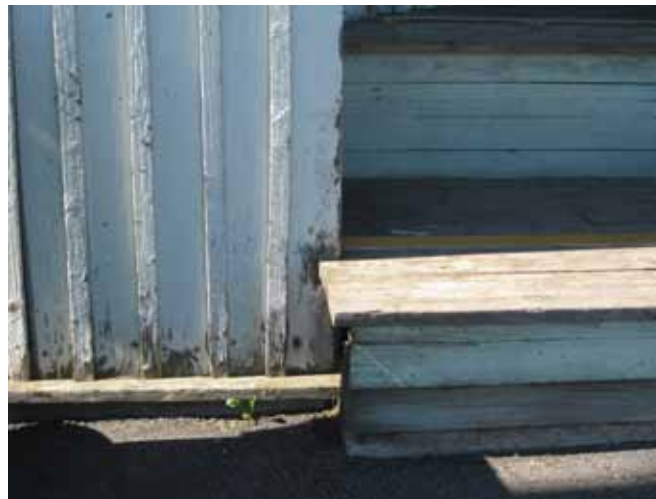
Alusta ei pääse tuulettumaan, johtuen ainakin osittain siitä, että sen edustan ja sivustojen asfaltointi on vedetty aivan katsomon puurakenteisiin saakka ja jopa niiden yli, mikä sinällään myös aiheuttaa laudoituksen ja muiden puuosien lahovaurioita. Alustan

**vas.** Asfaltti ulottuu puurakenteisiin saakka.

**oik.** Perustukset ovat liikkuneet lähes vuosittain alusta asti.

Perustuksia on alkuajoista saakka korjattu lähes vuosittain routavaurioiden takia. Routimista vähentämään on alustaan tuotu solumuovista maaeristettä. Sen teho on kuitenkin mitä ilmeisimmin riittämätön. Kiilaukset peruspilareiden ja pystysoirojen välillä ovat mitä mielikuvituksellisimpia. Osa soiroista lähinnä roikkuvat perustuksia vasten. Kosteuseriste betonipilarin ja puusoiron välillä puuttuu monesta kohtaa.

riittävästä tuulettumisesta on huolehdittava.

Katsomon alapohja tulee saattaa kuivaksi ja perustukset uusia kantavaan syvyyteen. Märän maan pääsee

varovasti poistamaan pienellä vyötäröohjattavalla kaurilla. Rungossa ei havaittu merkittäviä lahovaurioita, eikä siihen ole syytä tehdä muutoksia.

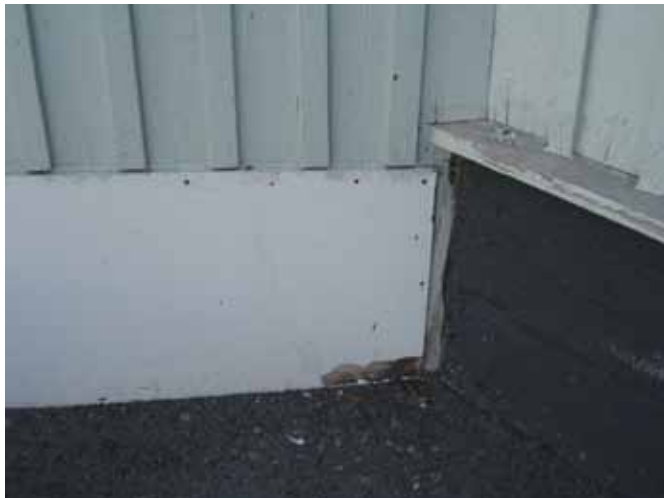
Alustaa ei ilmeisesti myöskään kovin hanakasti ole siivottu rakennus- ym. puutavarajätteestä, mikä osaltaan edesauttaa kosteuden kerääntymistä rakenteiden alle ja lisää huomattavasti palovaaraa. Alusta on pidettävä täysin puhtaana.

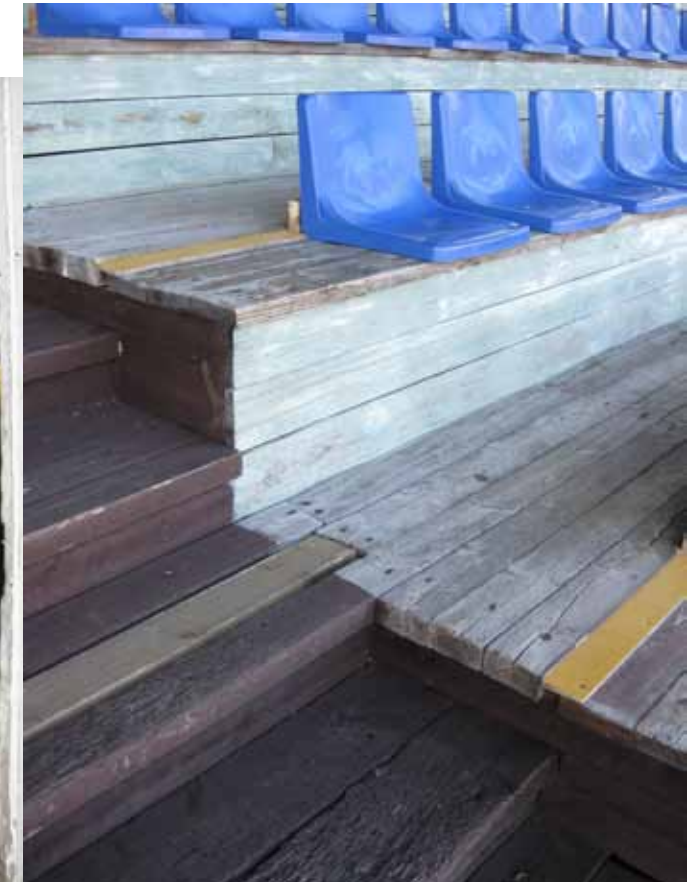
Päädyn alkuperäinen ulko-ovi on  
1950-luvulla korjattu laudoitta-  
malla.

Kuppi-istuimia poistettaessa tur-  
vamääräysten takia ei jälkien paik-  
kaamisessa ole nähty suurta vaivaa.

kaksoisovet on korjauskertomusten mukaan uusittu 1950-luvulla. Päätyjen alkuperäiset peilirakenteiset ulko-ovet on uudistettu ulkopuolelta pystylaudoituksella. Ovien paneloinnit on johdettavissa 1950-luvulle.

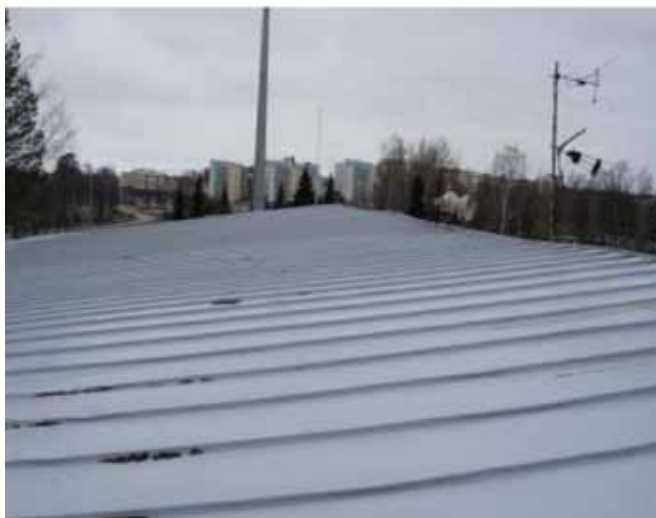
**vas. Peltikatto oireilee perustusten ja kantavan rakenteen ongelmien vuoksi.**

**1940-luvun "radiokopin" seinässä on säilynyt vanha kyltti.**

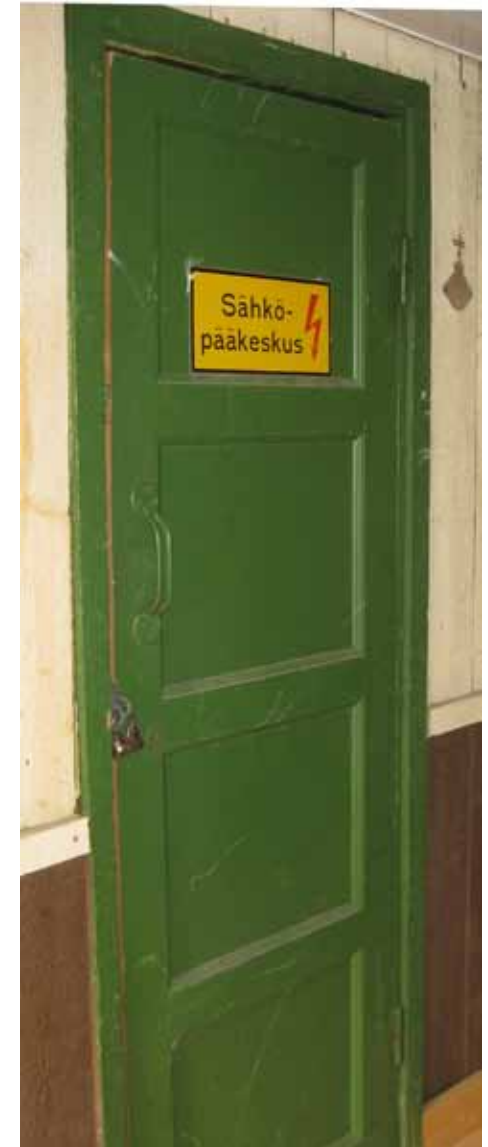
**vas. Alakerroksen käytävän seinät on raakalauodittu.**  
**oik. Alkuperäinen sisäovi alakerrassa.**

Alakerran käytävän laudoituksessa on katsomoportaiden kohdalta lahovaurioita ja täyteaine varisee. Yläkerran anniskelutiloja on uudistettu eteläpäässä vuonna 1999 ja pohjoispäässä vuonna

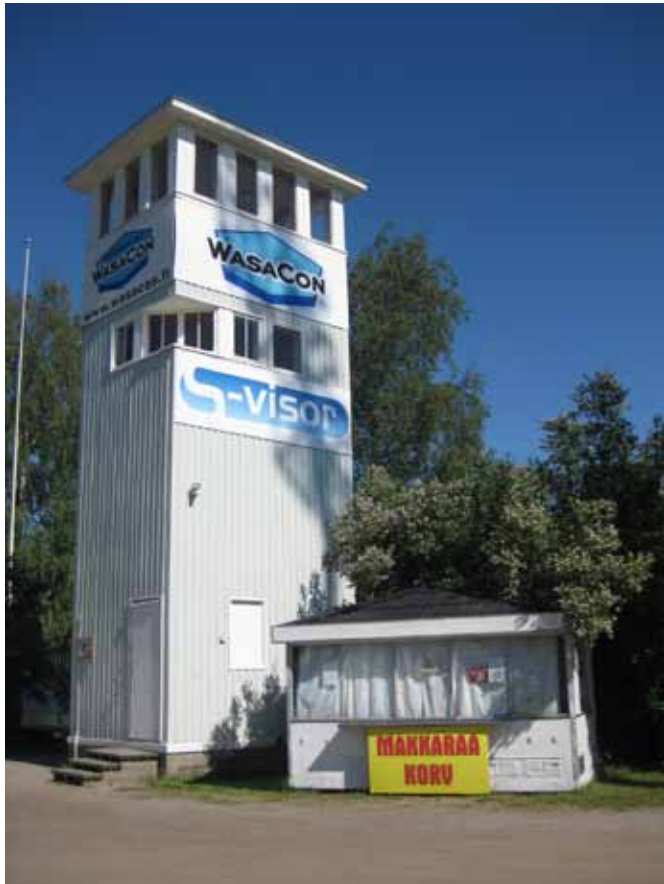
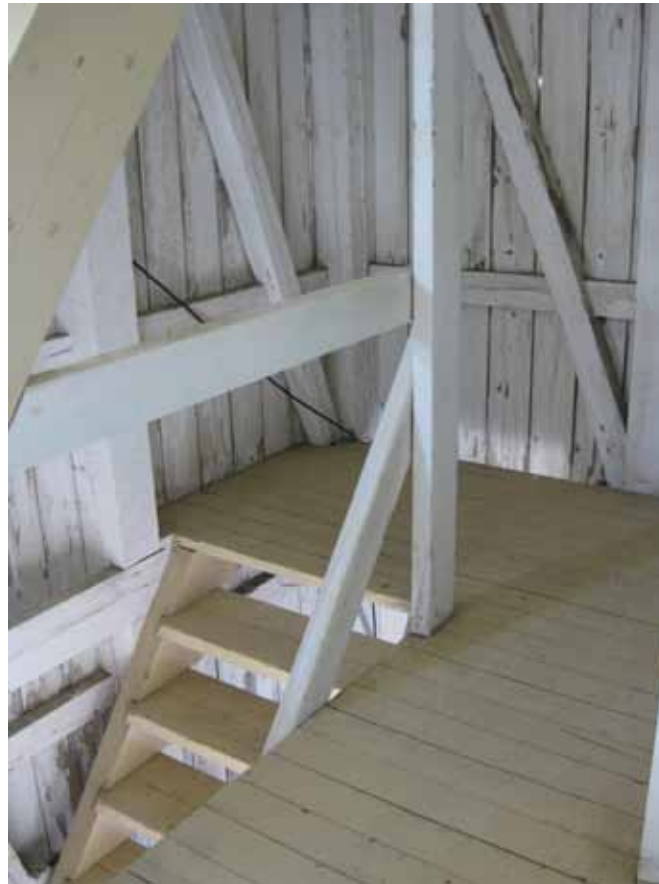
Alkuperäisten piirustusten mukaan tornin vintti on suunniteltu avoimeksi tilaksi. Vuonna 1968 tehtyjen korjauksen yhteydessä mainitaan maratontornin avonaisiin aukkoihin asennetun suojalasit lumivahinkojen ehkäisemiseksi.

Tornin toiseen kerrokseen lisätty wc-tila ja sen vaativat putkitukset alimmassa kerroksessa ovat huomattavan karkeasti toteutetut.

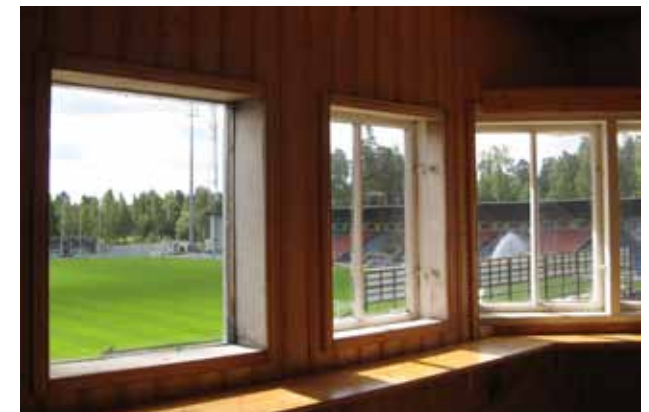
**kesk.** Tornin sisätilat ovat alakerroksissa alkuperäisessä asussaan

**oik.** Selostusikkunat kentälle. Seinäpaneli ei alkuperäinen.

lisätty 1960-luvulla. Alakerran ikkuna-aukot on suljettu levyillä.

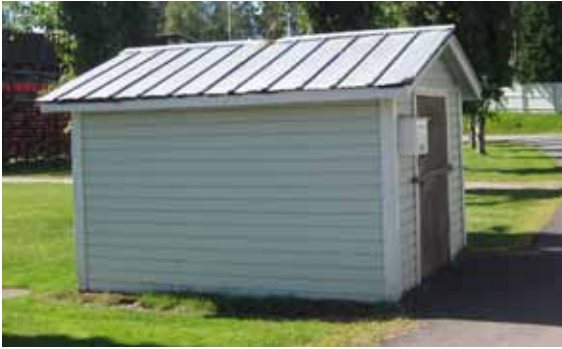
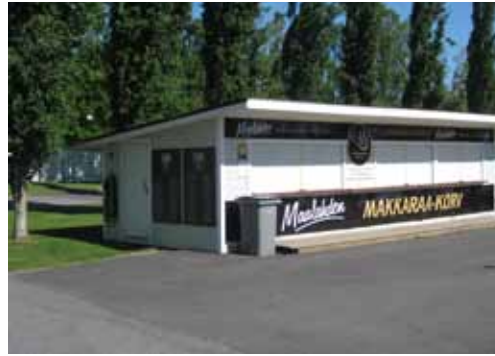
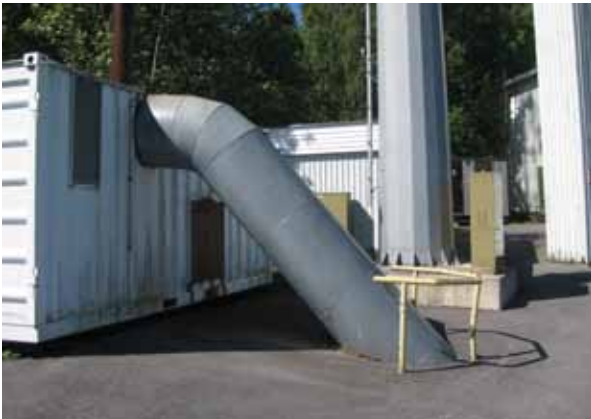
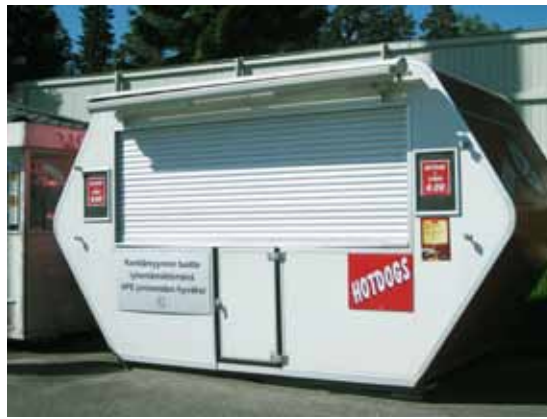
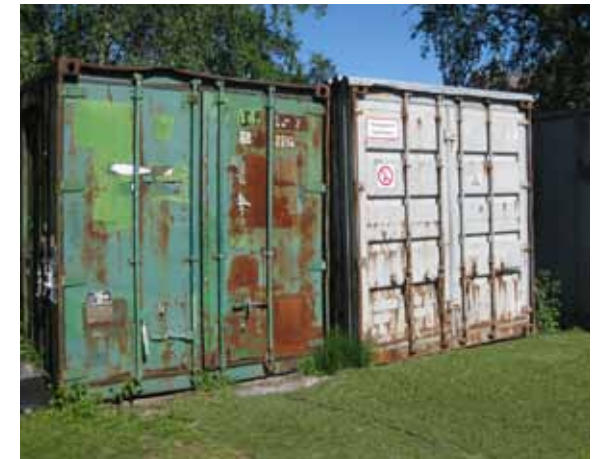
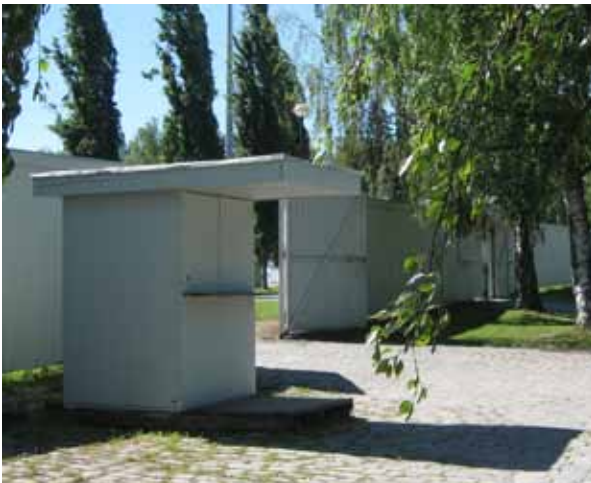
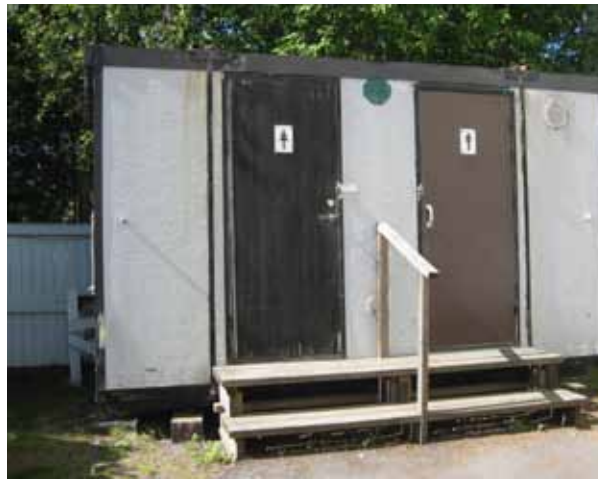
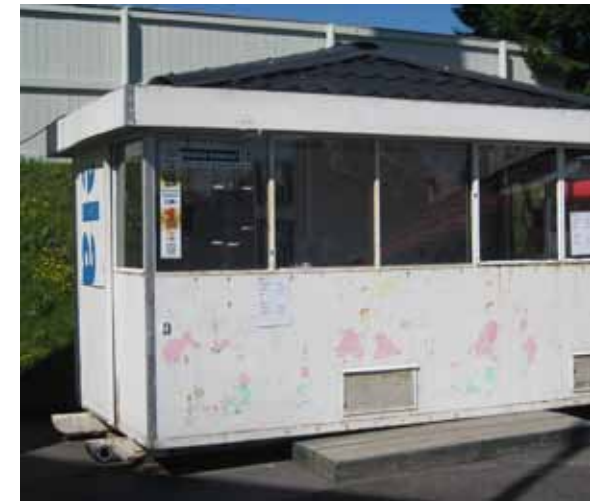
## ALUEEN TILAPÄISTÄ RAKENNUSKANTAA

Alueen muut rakennukset ovat tyylieltään ja toteutukseltaan vaihtelevia ja julkisivuiltaan varsin huonokuntoisia. Muun muassa 1990-luvun öljypoltin ja hirsinen anniskelupaviljonki ovat toteutukseltaan huomattavan heikkolaatuisia ja riittelevät alkuperäisen katsomon arkkitehtuurin kanssa.
