# PINTA FILMI

## VAASAN MANSIKKASAAREN YMPÄRISTÖN

### Arkeologinen vedenalaisinventointi

Vesilahdella 27.11.2015

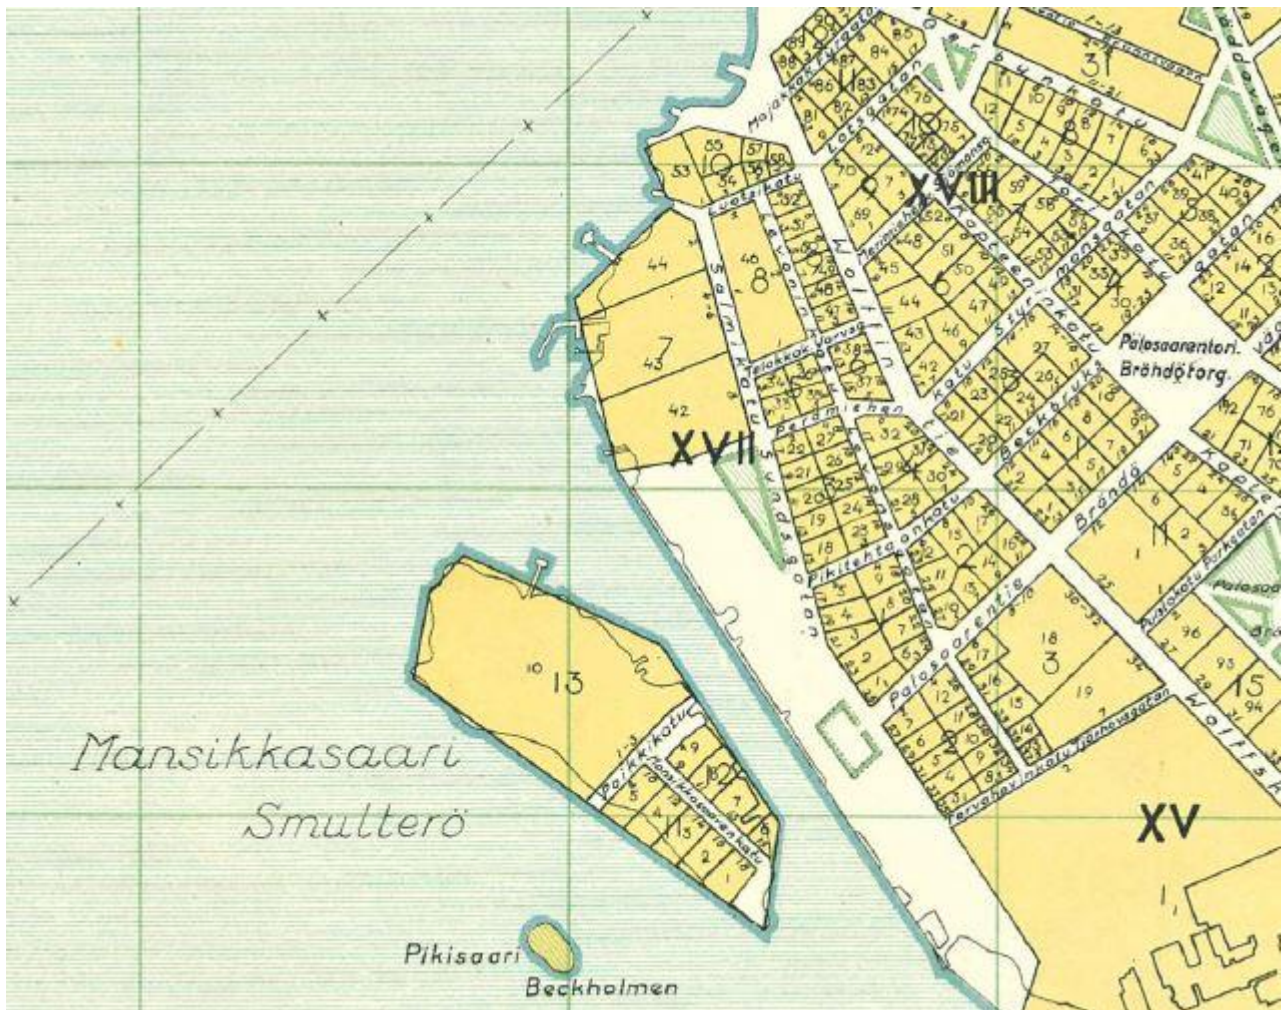
Mansikkasaaren koillispuolella sijainnut ”saksilaituri”<sup>23</sup> näkyy vielä vuoden 1945 kartassa (kartta 6), mutta ei enää vuoden 1954 ilmakuvassa. Laiturin perustukset ovat hyvin näkyvissä merenpohjassa ja ne näkyvät myös pinnalta veneestä katsottaessa. Jos karttaa 6 verrataan nykytilaan, esimerkiksi kuvaan 1, havaitaan että Palosaaren pohjoisosassa on tapahtunut vuoden 1945 jälkeen maantäyttöä ja yksi massiivinen laituri on poistunut käytöstä tontilla numero 44. Tontin 43 edustalle on vuoden 1945 jälkeen rakennettu lisää hirsiaarkkuperusteista aallonmurtajaa.

**Kartta 6.** Mansikkasaaren koillisosassa näkyvä laituri on poistunut käytöstä vuosien 1945-1954 välisenä aikana. Sen perustukset ovat edelleen havaittavissa merenpohjassa. Ote Vaasan asemakaavakartasta vuodelta 1945. Lähde [www.doria.fi-sivusto](http://www.doria.fi-sivusto), <http://urn.fi/URN:NBN:fi-fd2015-00007821>.

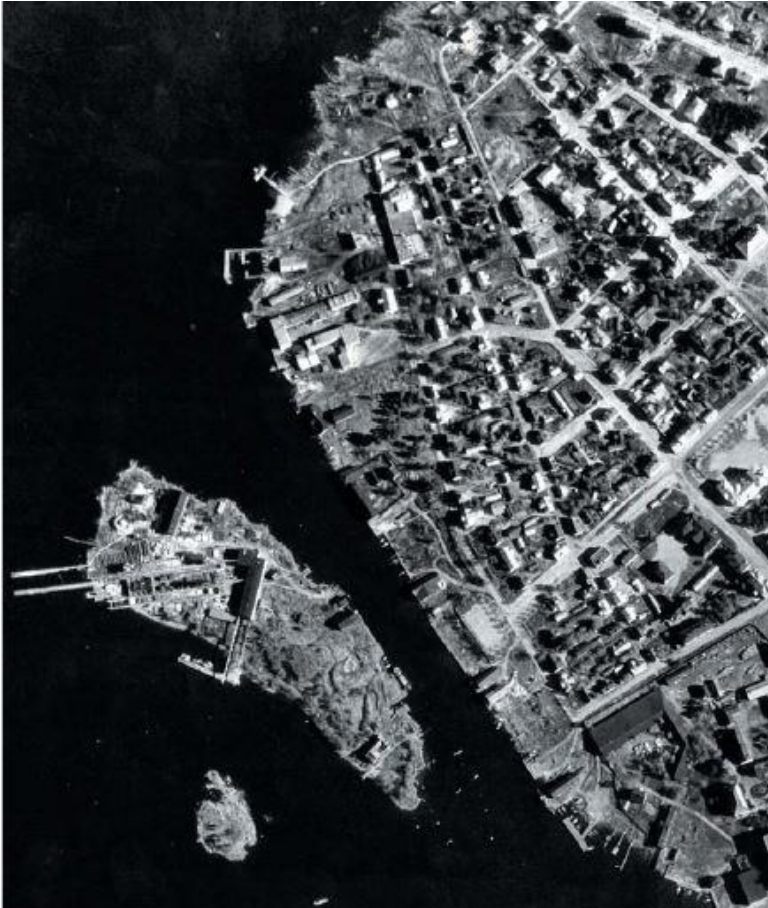
Vuoden 1954 ilmakuvassa havaitaan Mansikkasaaren länsipuolella telakan edustalla pitkät merelle pistävät laiturit, jotka on viime vuosina räjäytetty pois (kuva 9). Mansikkasaaren ei vielä kulje siltaa, eikä Pikisaaren pengertietä. Jos kuvaa 7 verrataan kuvaan 1, huomataan, että rakennuksia ja rakenteita on purettu Mansikkasaaresta runsaasti vuoden 1954 jälkeen.

**Kuva 9.** Ilmakuva tutkimusalueen ympäristöstä vuodelta 1954. Mansikkasaaren länsipuolella nähdään pitkät merelle pistävät laiturit/telakkarakenteet, jotka on nykyään jo räjäytetty pois. Kuvalähde: Vaasan kaupunki 2010.

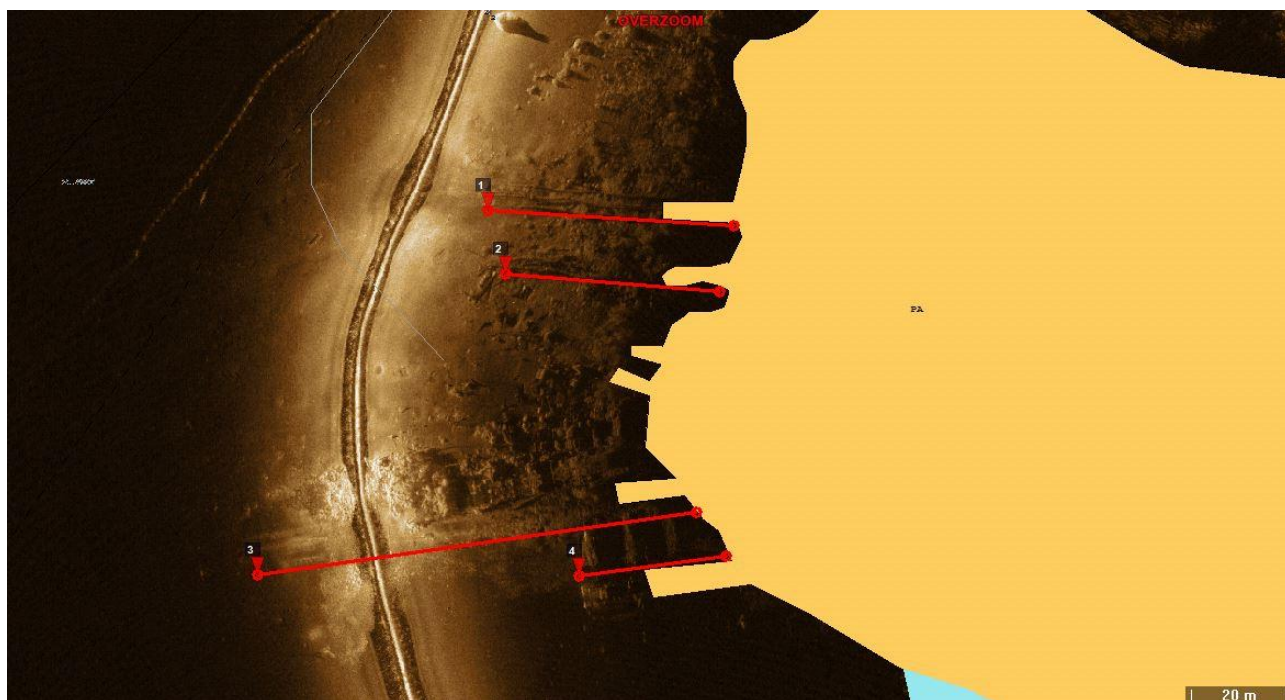
**Kuva 15.** Mosaiikkikuva telakan raiteiden sijainnin havainnollistamiseksi. Raiteet on numeroitu pohjoisesta etelään 1-4.

Raiteiden 2 alueella havaittiin paksuja hirssiä toisiinsa liitettyinä ja korrodoituneet ja vääntyilleet kiskot, jotka olivat kiinni puisissa hirsissä ja osittain irti pohjasta. Hirret olivat liitettyinä toisiinsa erilaisilla salvoksilla. Osittain hirret ja kiskot olivat peittyneet pohjasedimenttiin. Löytö vaikuttaa vanhemmalta kuin kolmet uudemmat ja paremmassa kunnossa olevat telakan raiteet, jotka jatkuvat maalta mereen. Nämä raiteet eivät ulotu maalle asti. Rantavyöhykkeellä raiteiden kohdalla on kivilouhetta ja betoninkappaleita hajotetusta laiturista. Raiteista ei ole kuvamateriaalia huonon näkyvyyden vuoksi.

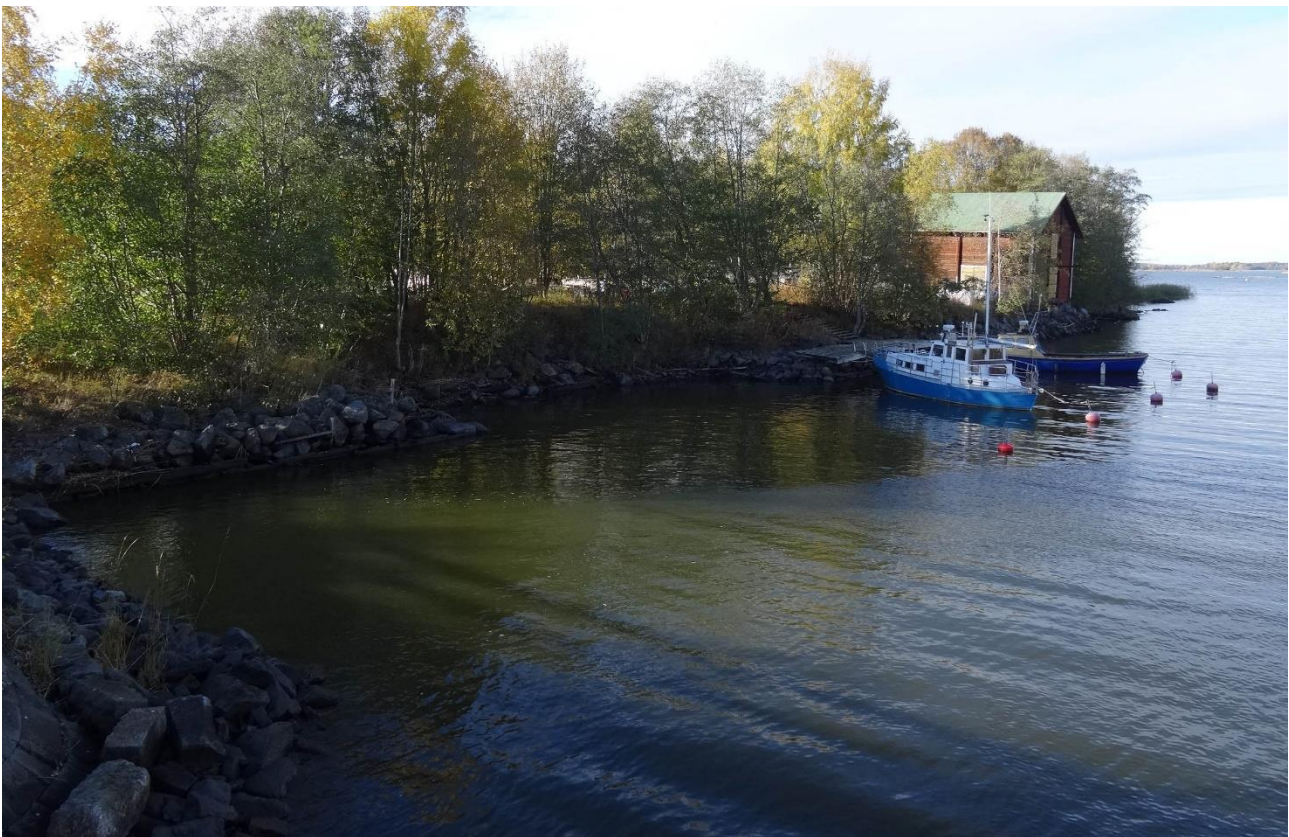
Mansikkasaaren itärantaa tutkittiin lähinnä saaren johtavan sillan pohjoispuolelta. Sillan eteläpuolella ranta on louheella täytettyä ja luiskattua ja vahvasti satamatoimintoihin muutettua. Sillan pohjoispuolella rannassa on näkyvillä hirsiarkuille perustettu rantapengerrys ja laitureiden perustukset (kuva 19). Hirsiarkuille veteen rakentamalla rantaviivaa on suoritettu ja saatu rakennettua helposti laivalla lähestyttävät laiturit. Kyseessä on mahdollisesti osittain alkuperäiset 1700-luvun lopun rakenteet.

**Kuva 19.** Kuva on otettu Mansikkasaaren johtavalta sillalta luoteeseen. Kuvan vasemmassa alareunassa näkyy sillan perustukseen liittyvää rakennetta. Itse saaren rannassa voidaan havaita hirsiarkuille perustettua rantaa sekä arkkuperustainen laituri, jossa veneet ovat kiinni. Rantaan muodostuu suorakaiteenmuotoisia ulkonemia. Taustalla näkyy makasiini, jonka pohjoispuolella hirsiarkkurakenteet jatkuvat.

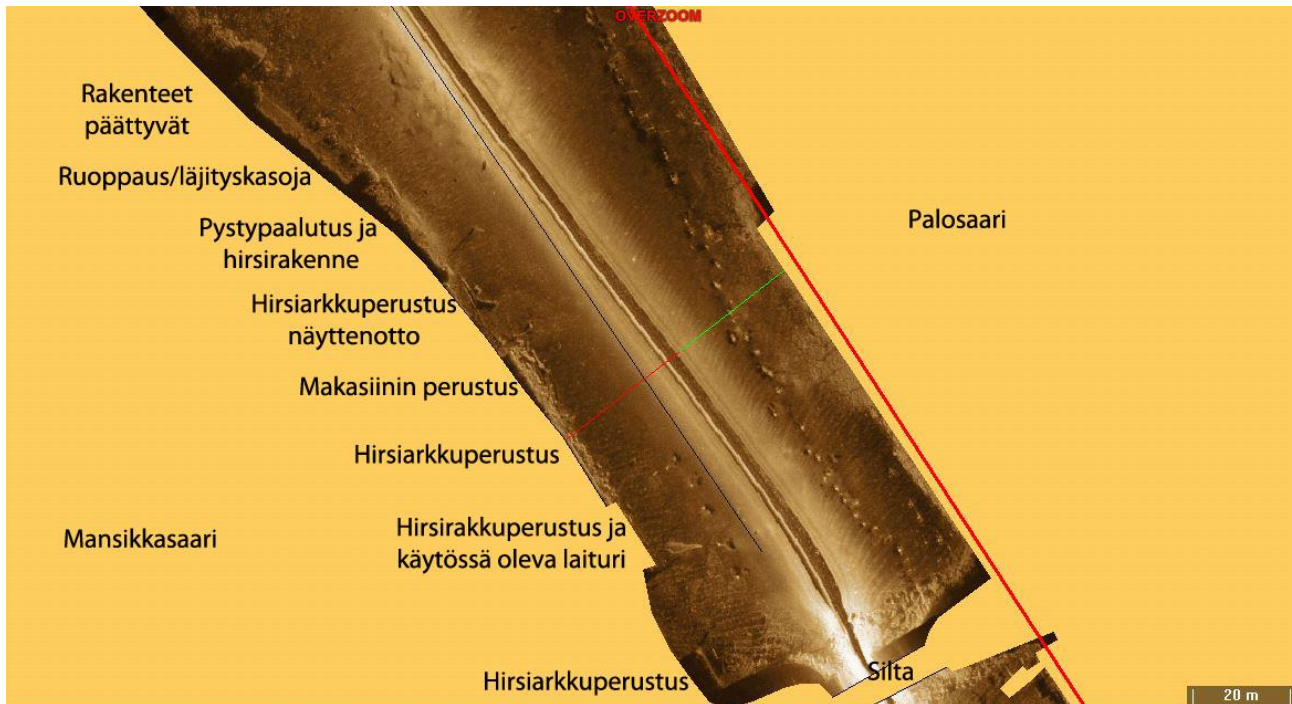
**Kuva 20.** Viistokaikukuva saarten välisestä suntista Mansikkasaaren sillan pohjoispuolelta.

Rakenteet alkavat Mansikkasaaren sillasta lähtien siten, että heti sillan kupeessa on noin 10 metriä leveä hirsiarkkuperustus. Sen jälkeen seuraa sisennys, joka on sekin pengerretty arkkurakenteella. Pengerryksen jälkeen seuraa hirsiarkkurakenne, joka toimii edelleen laiturinperustuksena ja siihen on kiinnittyneenä veneitä. Laiturin hirsiarkkurakenne on noin 20 metriä leveä (kuva 21).

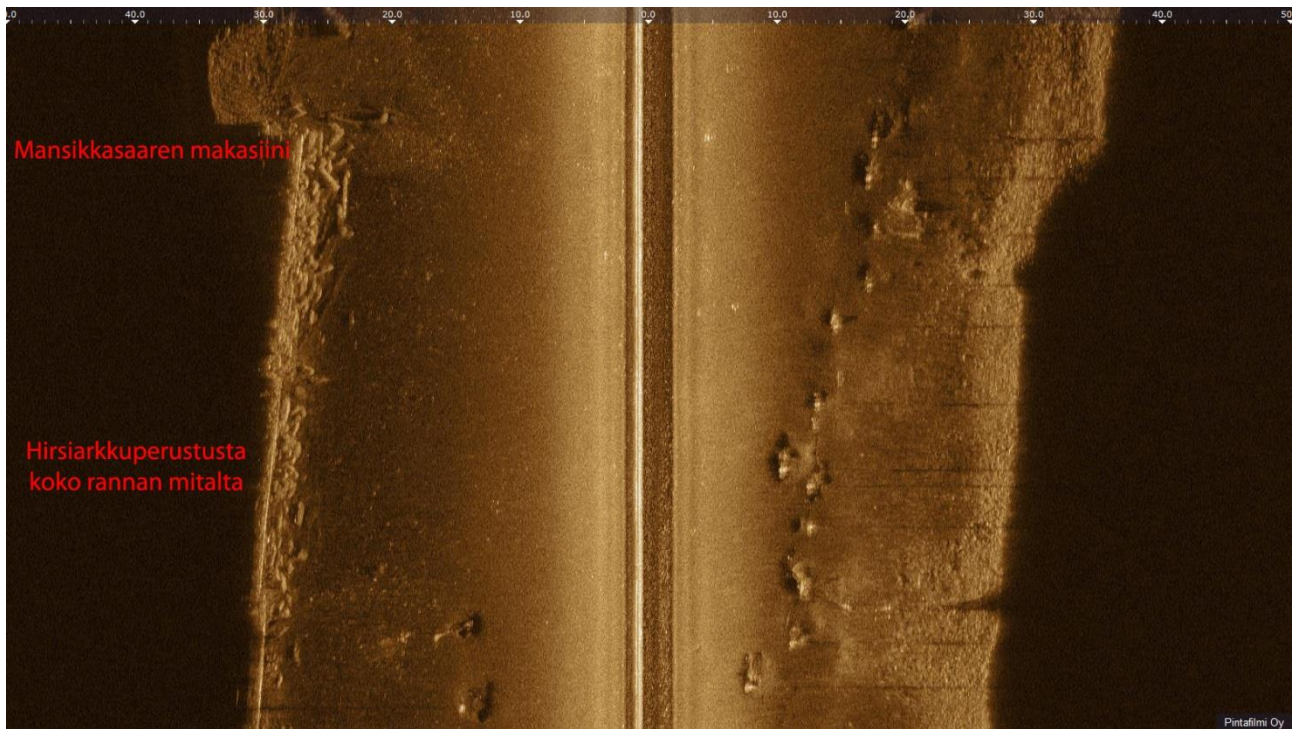
Laiturin jälkeen pengerrys jatkuu lähes samassa tasossa aina makasiinin pohjoiskulmaan saakka. Tämä koko välimatka on hirsiarkulla pengerretty. Tämä välimatka on noin 35 metriä. Makasiinin pohjoispuolella on jälleen sisennys, mutta se ei ole perustettu hirsiarkuille (kuva 22).

**Kuva 22.** Viistokaikukuva saarten välisestä suntista Mansikkasaaren sillan pohjoispuolelta. Kuvan yläreunan mittakaavassa numeromerkinnät ovat 10 metrin välein. Suunta pohjoiseen.

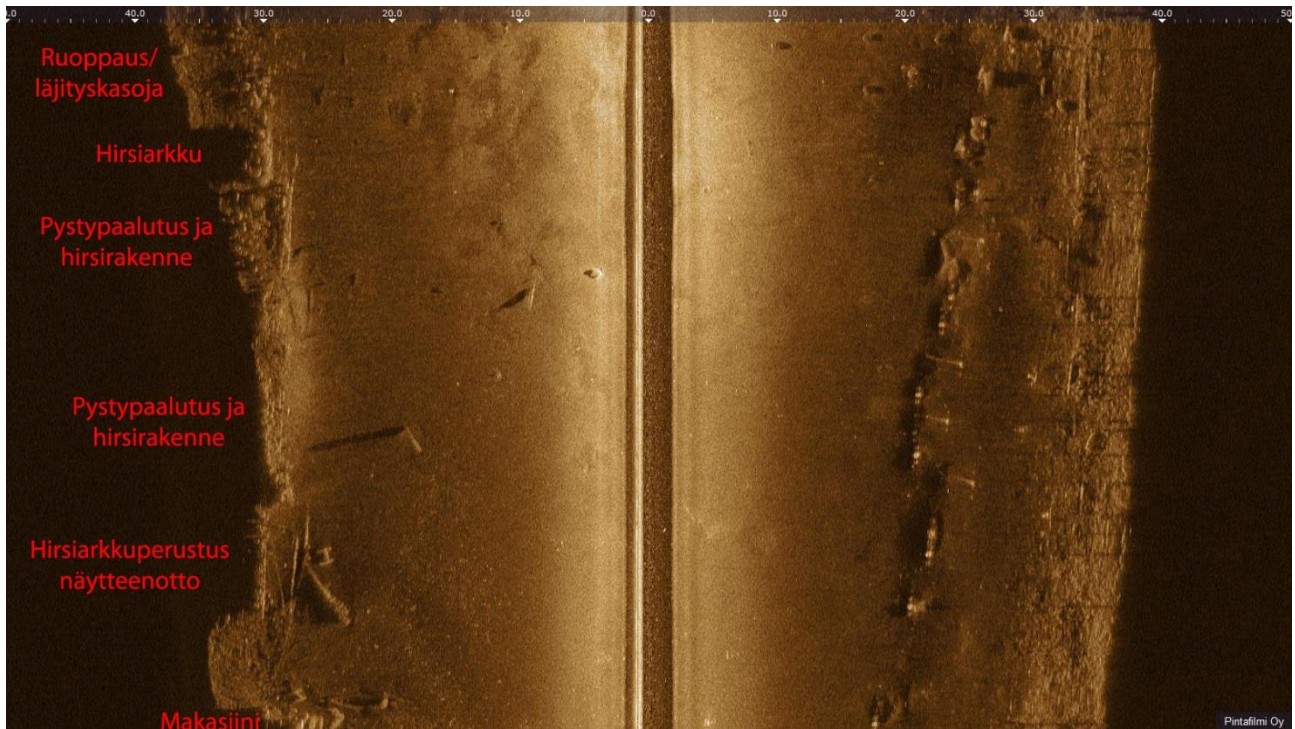
Hirsiarkun jälkeen rannan rakenteet muuttuvat vaikeammin tulkittaviksi. Rannassa voidaan havaita pystypaalutusta, jonka alla on rintama vaakatasossa olevia hirsiä, jotka jatkuvat rantakivikon ja penkan sisään. Tätä rakennetta selvennetään tarkemmin kappaleessa 9.4. Viistokaikukuvasta havaitaan, että kyseessä on todennäköisesti ollut myös rannasta ulkoneva laiturinperustus. Tämän ulkoneman jälkeen seuraa jälleen sisennys, jonka edustalla on neljä maan- ja kivensekaista kasaa merenpohjassa (kuva 23).

**Kuva 23.** Viistokaikukuva saarten välisestä suntista Mansikkasaaren makasiinin pohjoispuolelta. Kuvan yläreunan mittakaavassa numeromerkinnät ovat 10 metrin välein. Suunta pohjoiseen.

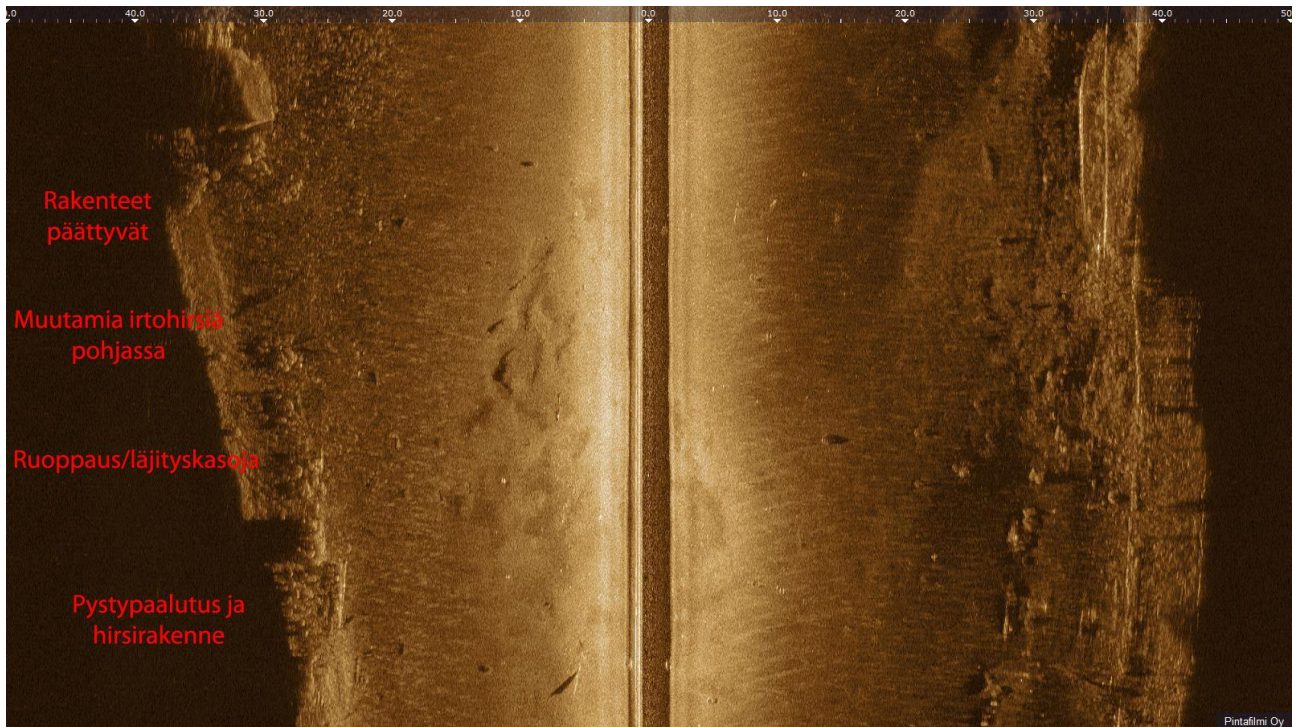
Neljä merenpohjassa sijaitsevaa kasaa tulkittiin ruoppaus/läjituskasoiksi, mutta on myös mahdollista, että ne ovat laiturirakentamiseen liittyviä jäänteitä. Kasat ovat kooltaan noin 3,5 x 3 metriä (Kuva 24). Niiden ympäristössä on muutamia irrallisia hirsiä, mutta itse kasat eivät vaikuta hirsiarkuilta. On mahdollista, että hirsirakenteet olisi poistettu, mutta silloinkin näin suurten arkkujen ympäristössä sijaitsisi todennäköisesti enemmän jäänteitä puutavarasta. Sijaintinsa puolesta ne tosin voisivat olla esimerkiksi laiturin perustuksiin liittyviä rakenteita.

**Kuva 24.** Viistokaikukuva pohjoisimmista hirsirakenteista Mansikkasaaren itärannalla.

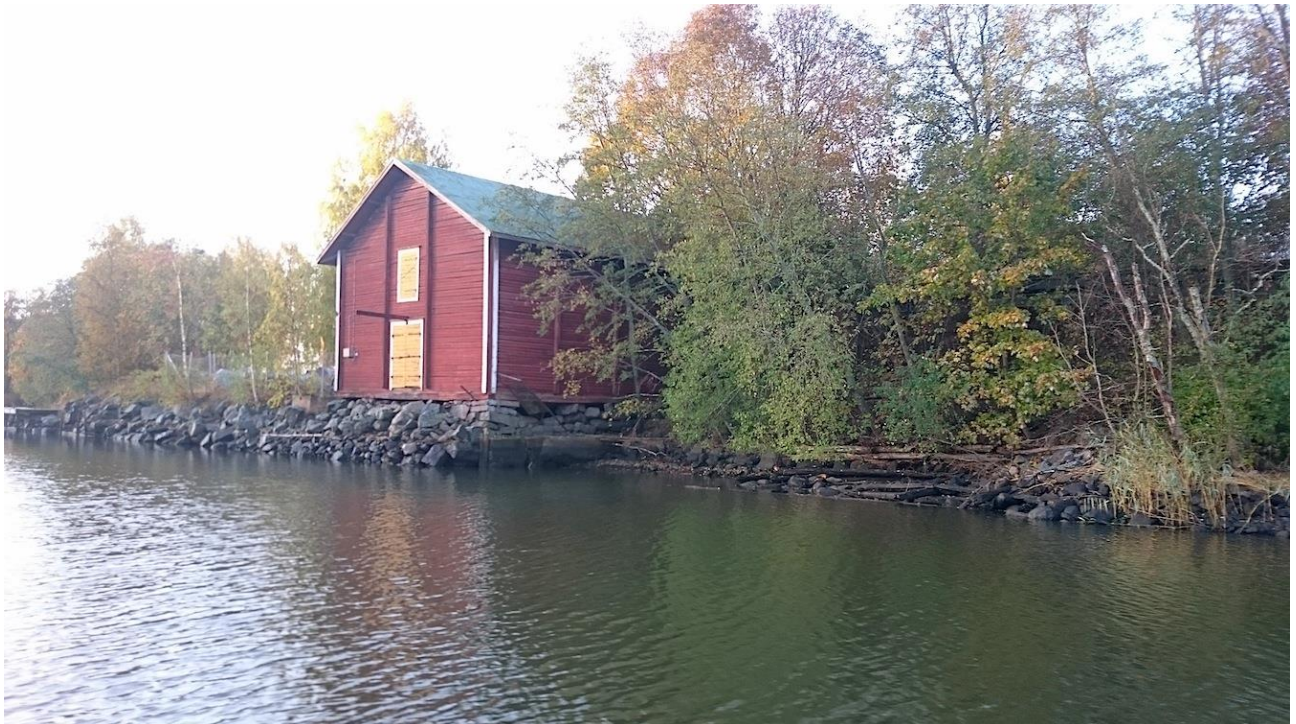
Mansikkasaaren makasiini on perustettu hirsille ja harkkokiville osittain meren pohjaan. Makasiini on rakennettu 1800-luvun lopulla. Makasiinin perustuskivet ovat osittain liikkuneet paikoiltaan ja pudonneet pohjaan. Viistokaikukuvassa voidaan havaita harkkokiviä, täyttölouhetta ja irtonaisia hirsii makasiinin edustalla meren pohjassa (kuva 22). Makasiinin pohjoissivulla on perustuksen yhteydessä betonia mahdollisesti tukemassa rakenteita. Ranta on täyttölouhikkoa makasiinin ympäristössä (kuva 25).

**Kuva 25.** Mansikkasaaren makasiini kuvattuna lounaaseen. Makasiinin oikealla puolella rannassa on hirsiaarkkurakenteita ja vasemmalla ranta on pinnan yläpuolella täyttölouhikkoa.

Mansikkasaaren rannan hirsirakenteet ovat melko hyväkuntoiset siellä, missä maa- ja kivimassat ovat arkun päällä ja puuosat ovat vedenpinnan alapuolella. Sen sijaan veden yläpuolella olevat puuosat ovat lahonneet ja vedessä vapaana olevat rakenteet ovat yläosiltaan rauenneet salvoksistaan ajan kuluessa. Hirsiarkut eivät kaikkialla pidättelee enää kivimassaa, joka niiden sisällä on.

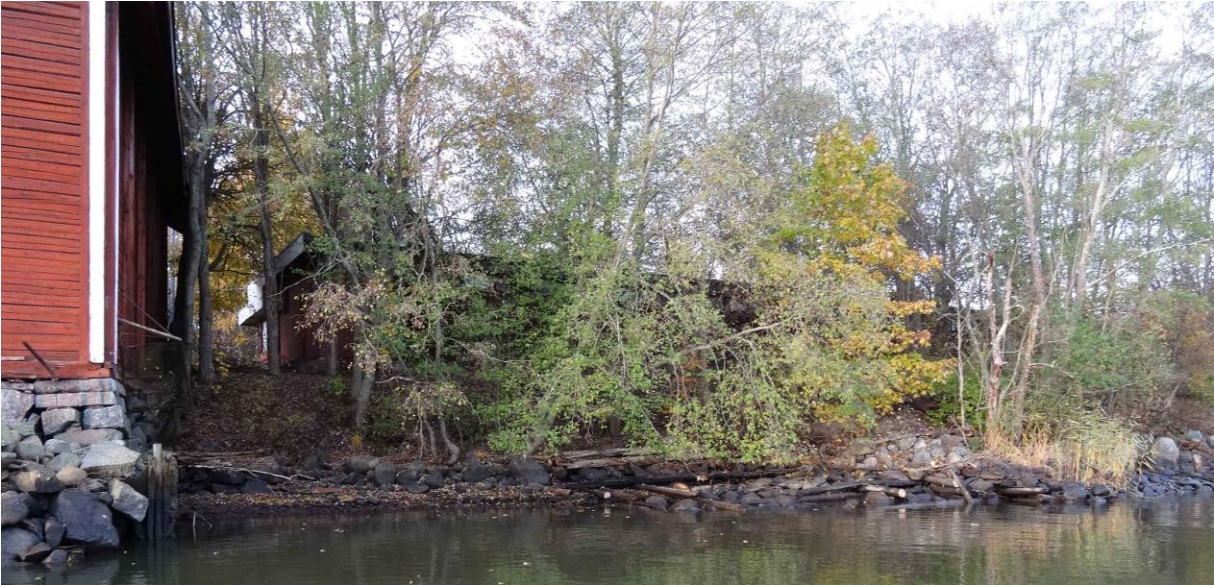
Näytteet otettiin vesirajassa sijaitsevista hirsistä siksi, että vedessä oli niin huono näkyväisyys että sukeltaen näytteiden valitseminen olisi ollut erittäin haasteellista. Lisäksi alueella on romahtamisvaara, koska hajonneet hirsirakenteet eivät enää pidättelee kivimassaa vakaasti. Puumateriaali olisi tosin voinut olla paremmin säilynyttä syvemmällä vedessä.

**Kuva 26.** Puunäytteet otettiin hirsiarkkurakenteesta Mansikkasaaren itäpuolella sijaitsevan makasiinin pohjoispuolelta. Hirsiarkkurakenne näkyy vesirajan yläpuolella kuvan puolivälistä oikealle. Makasiini on kuvassa vasemmalla. Kuvaussuunta on länsi-luoteeseen.

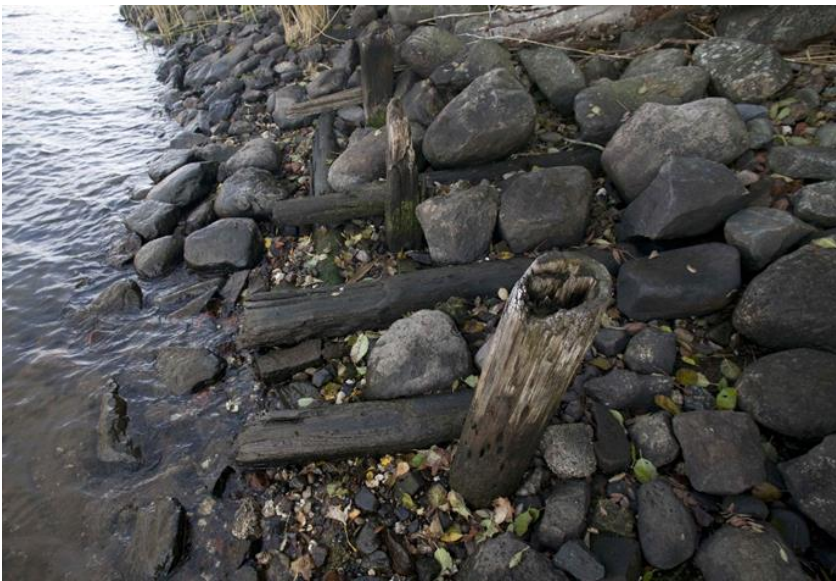
Arkkurakenne jatkuu kohti pohjoista niin, että sen itä-länsisuuntaiset puurakenteet tihentyvät, eikä havaittavissa ole enää samantyyppistä lokeromaista rakennetta (kuva 30). Rakenteen päällä on samanlaista kivikkoa kuin edellä kuvatun hirsiaarkun sisällä. Pengerryksen etureunassa on sedimenttiin pystytettyjä hirsii pitämässä rakennetta ja maamassoja paikoillaan (kuva 32). Mahdollisesti kyseessä on hajonnut hirsiaarkku, jonka yläosan puurakenteet ovat kadonneet. On mahdollista että rakenteet jatkuvat kivikon ja rantapenkereen sisällä.

**Kuva 30.** Pystypaalut ja kivikon sisään jatkuvat hirret. Hirsiarkkurakenne sijaitsee kuvan yläreunan ulkopuolella. Kuvaussuunta on etelään.

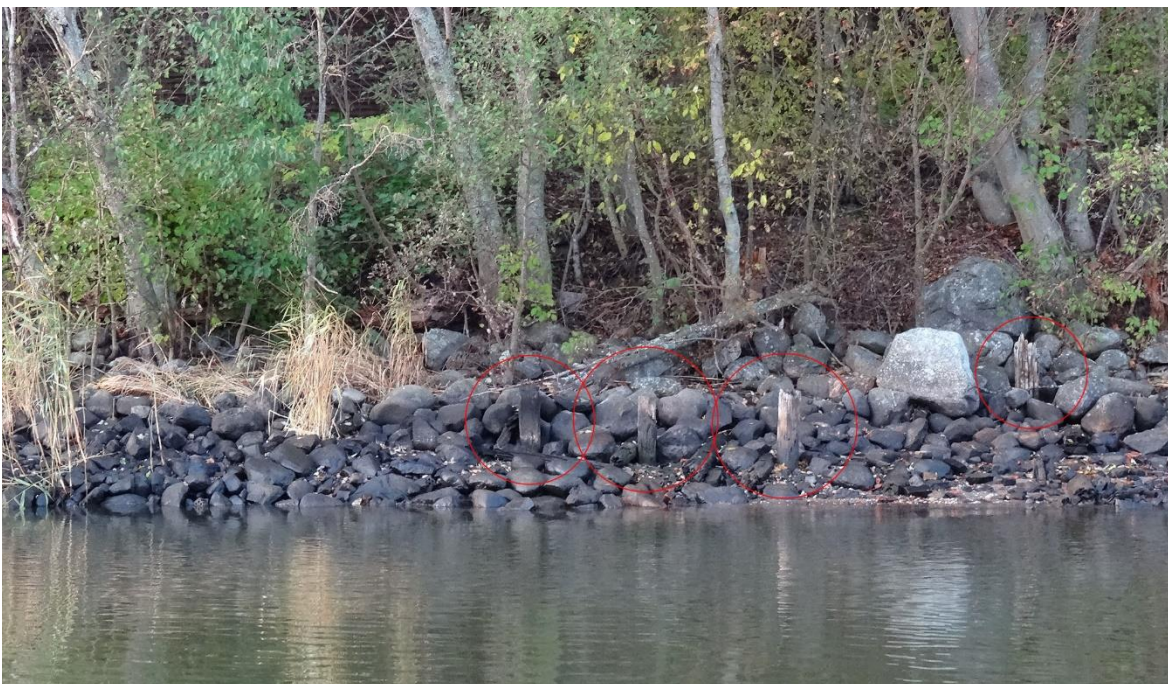
**Kuva 32.** Hirsiarkkurakenne sijaitsee kuvan ulkopuolella vasemmalla. Rannassa on näkyvissä neljä pystypaalua, joiden alla kivikon sisällä on rantapenkan sisälle jatkuvia hirsii. Paalut on ympyröity kuvaan punaisella. Kuvaussuunta on länteen.

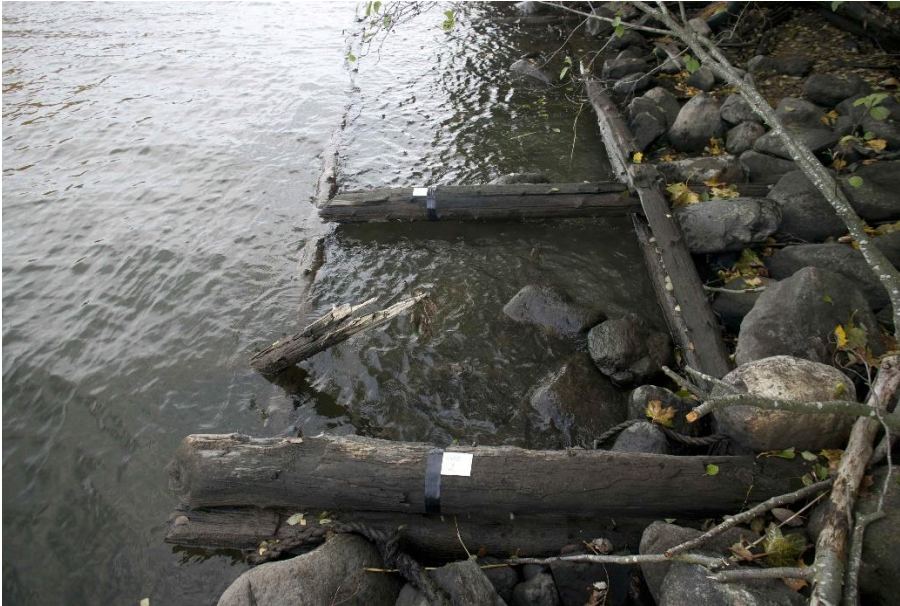
Näytteiden sijainnit on esitetty liitteessä 3. Näytteet 2 ja 3 on otettu kolmannesta hirsikerrasta ylhäältä päin laskettuna ja näyte 1 neljännessä hirsikerrasta. Tieto perustuu visuaaliseen havaintoon ja on mahdollista että rantapenkereen sisällä on vielä ylempiä, näkymättömissä olevia hirsikertoja. Näytteen 3 hirsi on katkennut päästään.

**Kuva 32.** Näytteiden 1 ja 2 sijainti hirsiaarkkurakenteessa ennen näytteenottoa. Näytteet on merkitty teipillä ja valkoisella kylteillä kuvassa poikittain oleviin hirsiiin. Etualalla on näytehirsi numero 2 ja taaempaa näytehirsi numero 1. Kuvaussuunta on etelään, kohti makasiinirakennusta.

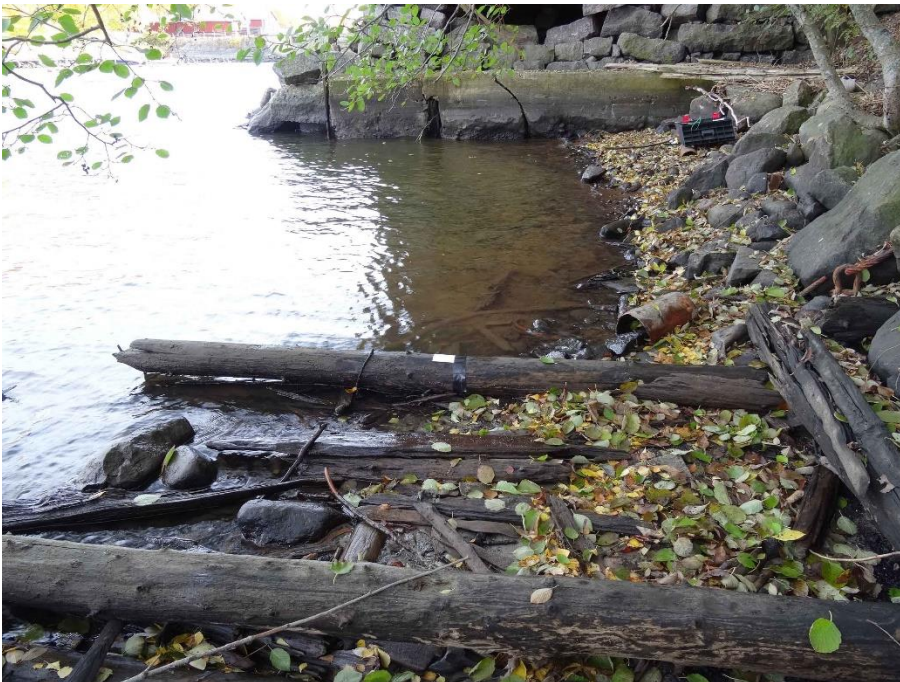
**Kuva 33.** Näytteen 3 sijainti hirsiaarkkurakenteessa ennen näytteenottoa. Näyte on merkitty teipillä ja valkoisella kyltillä kuvassa poikittain olevaan hirtehen. Kuvaussuunta on etelään, kohti makasiinirakennusta.

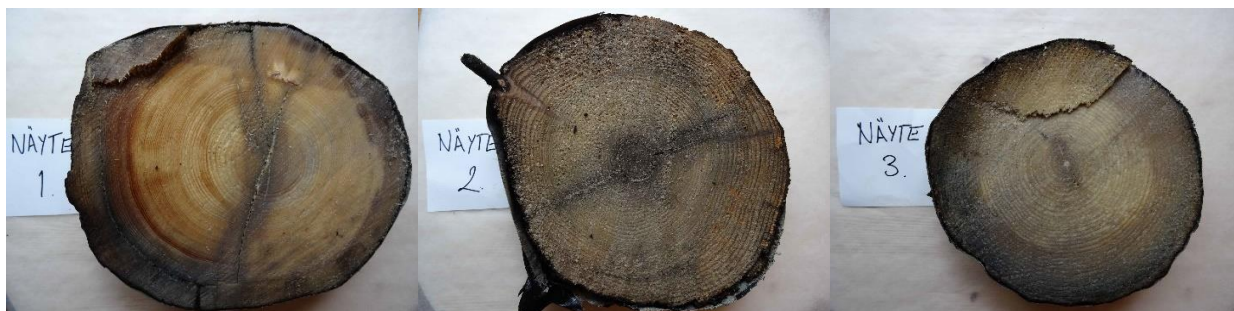
**Kuva 34.** Puunäytteet 1-3 dendrokronologista iänmäärittystä varten.

Puu on erittäin vettynyttä ja painavaa. Näytteet haisevat öljylle. Kaikkien runkojen pintakerrokset ovat tuhoutuneet veden ja jään kuluttavan vaikutuksen vuoksi. Siksi näytteiden tarkkaa kaatoajankohtaa ei voida saada selville. Näytteiden valinta oli haasteellista, koska rungot olivat hyvin oksaisia ja puu myös sisäosiltaan vahingoittunutta. Oksaisuutensa vuoksi ne ovat todennäköisesti päätyneet juuri tällaiseksi hirsiarkun rakennuspuuksi, eikä esimerkiksi laivanrakennukseen. Näytteet lähetettiin ajoitettavaksi Ruotsiin, Lundin yliopiston Nationella laboratoriet för vedanatomi och dendrokronologi. Ajoitusraportti toimitetaan tilaajalle heti sen valmistuttua.

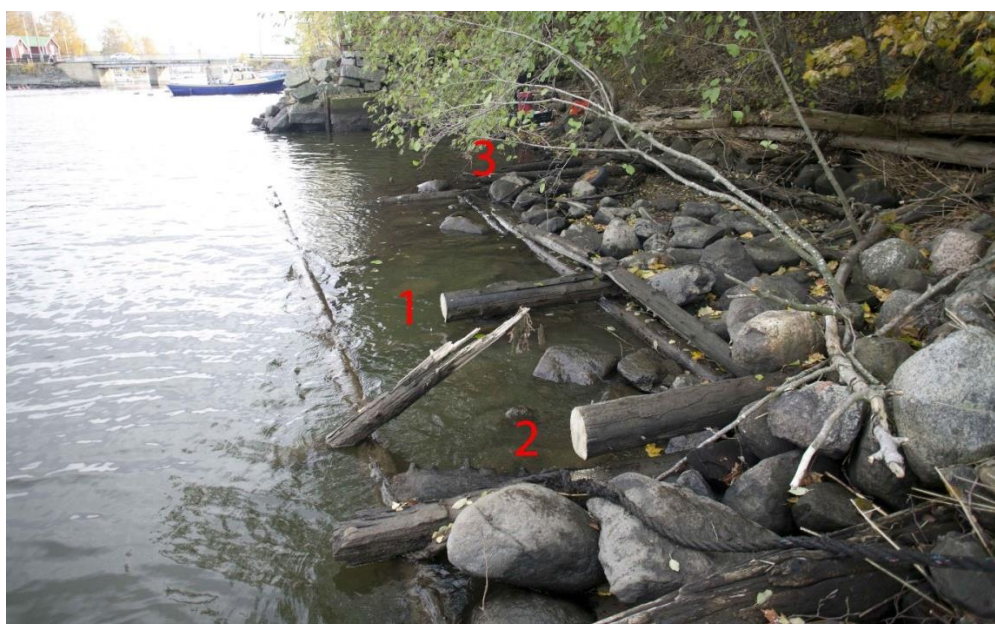
**Kuva 35.**

Hirsiarkkurakenne näytteenoton jälkeen. Näytteiden paikat on numeroitu kuvaan punaisella. Kuvassa näkyy hyvin arkun etureunan hirsi vedenpinnassa. Kuvaussuunta on etelään.

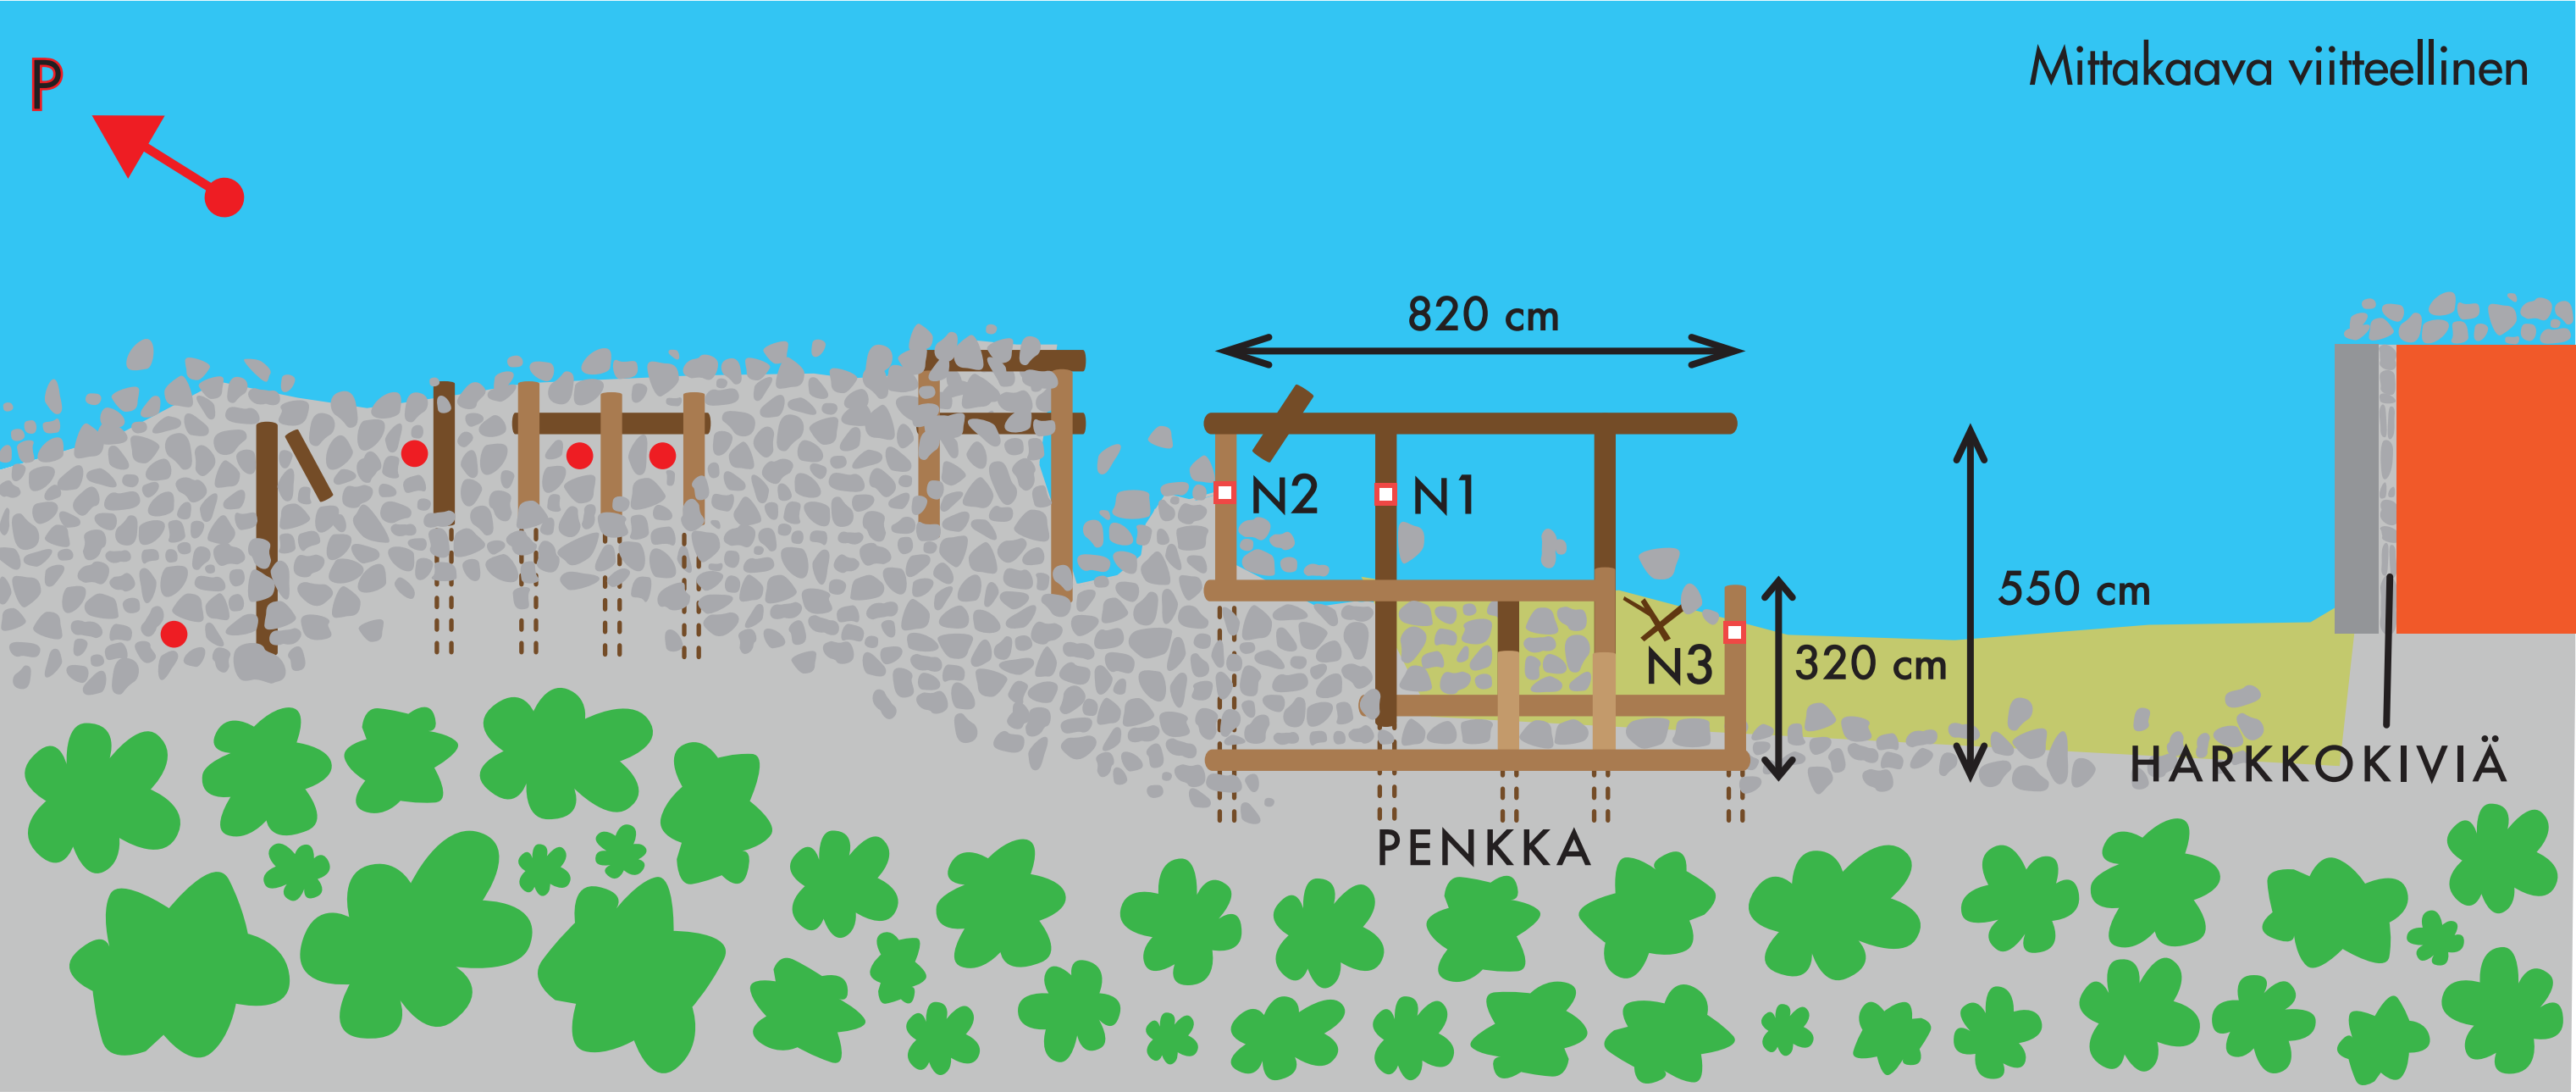
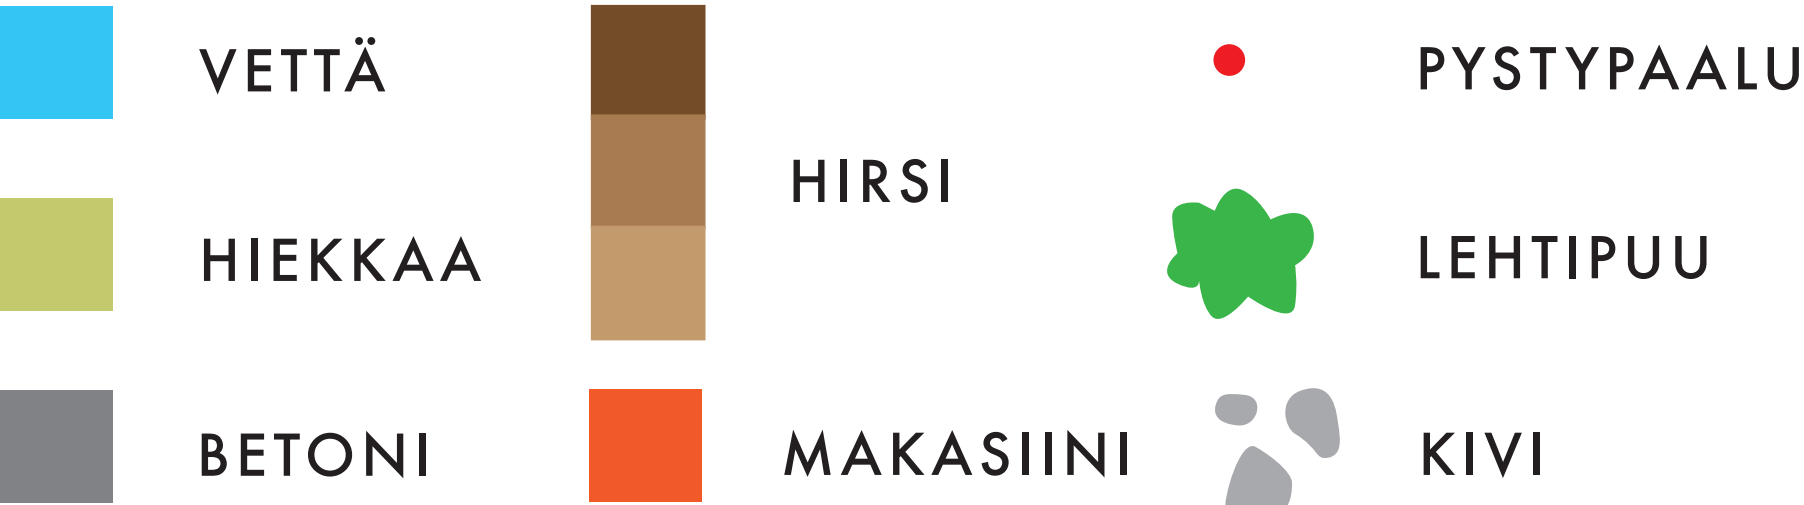
LIITE 3

Koska arkku on ollut massiivinen, se on tehty erillisistä lokeroista, joissa on väliseinät (ks. piirros liite 3). Käytetyt hirret ovat työstämättömiä runkoja. Vain salvostenpaikat ovat veistettyjä. Arkun vedenpuolisen seinän päällimmäinen hirsi on vapautunut salvoksistaan ja on enää kiinni pohjoispäästään. Hirsi liikkuu runsaasti ja lähtee todennäköisesti lopulta irti.
