## RAKENNETEKNISET TOIMENPIDESUOSITUKSET

PROJEKTINUMERO 22707681-015

### HIETALAHDEN JALKAPALLOSTADIONIN VANHA KATSOMO, VAASA

13.2.2023\_REV A\_30.3.2023

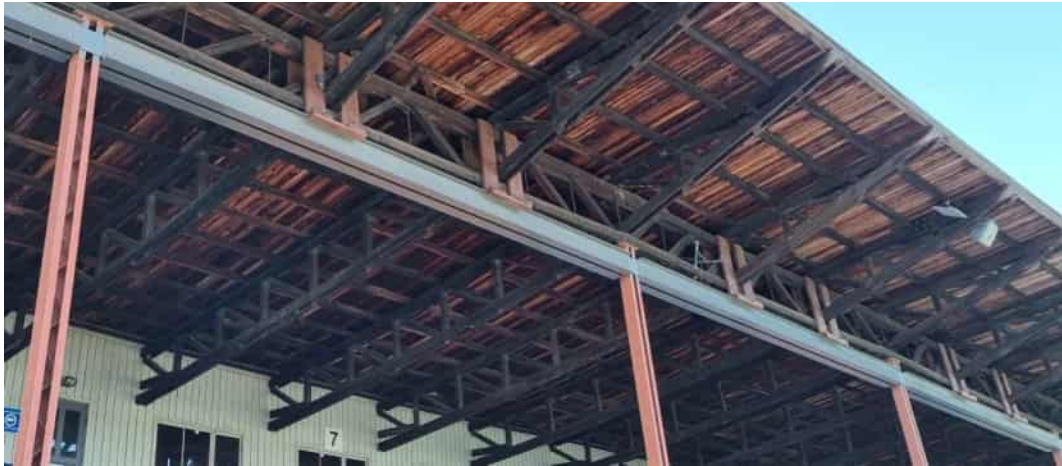
Vanha puinen primääriristikko on vuoden 2016 rakennesuunnitelmien mukaan korvattu teräspalkeilla sekä puurakenteisilla sekundääriristikon tuilla. Näissä rakenteissa ei silmämääräisesti ollut havaittavissa mainittavia muodonmuutoksia tai vaurioita. Vanha primääriristikko ei siis enää välitä sekundääriristikolta tulevia pystykuormia pilareille, vaan toimii ainoastaan rakenteen jäykistävänä osana.

Kuva 5. Yleiskuva vanhan pääristikon vuonna 2016 korvanneista uusista teräspalkeista ja sekundääriristikoiden tuennoista. (Valokuva Ramboll Finland Oy)

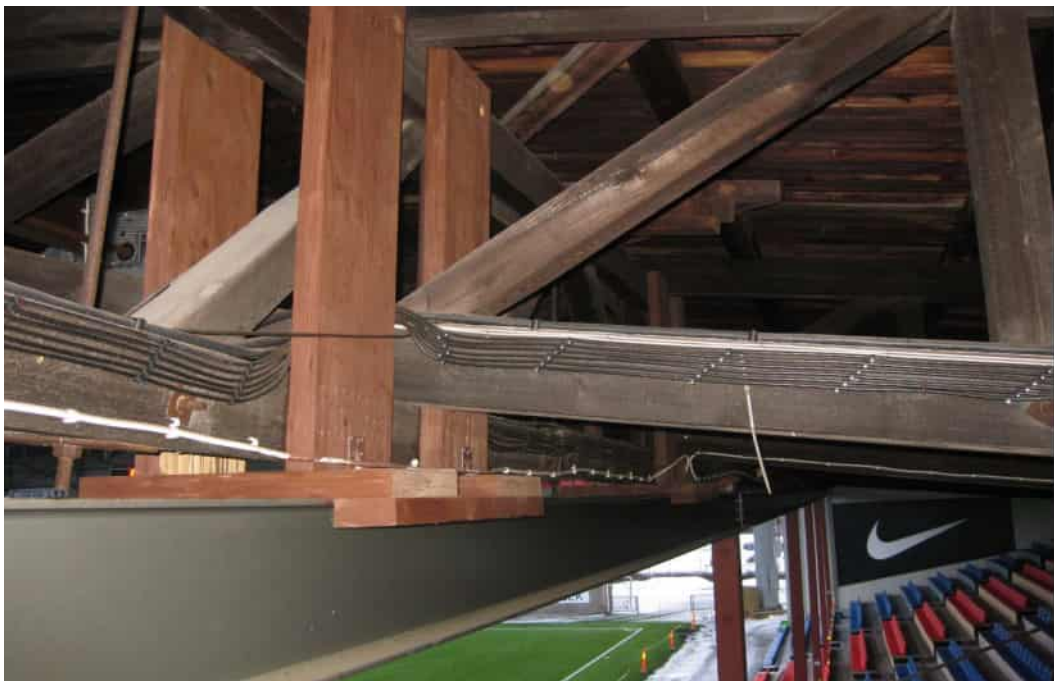
Kuva 6. Vuonna 2016 toteutettu sekundääriristikoiden tuenta, joka siirtää kuorman pois pääristikoilta uusille teräspalkeille.

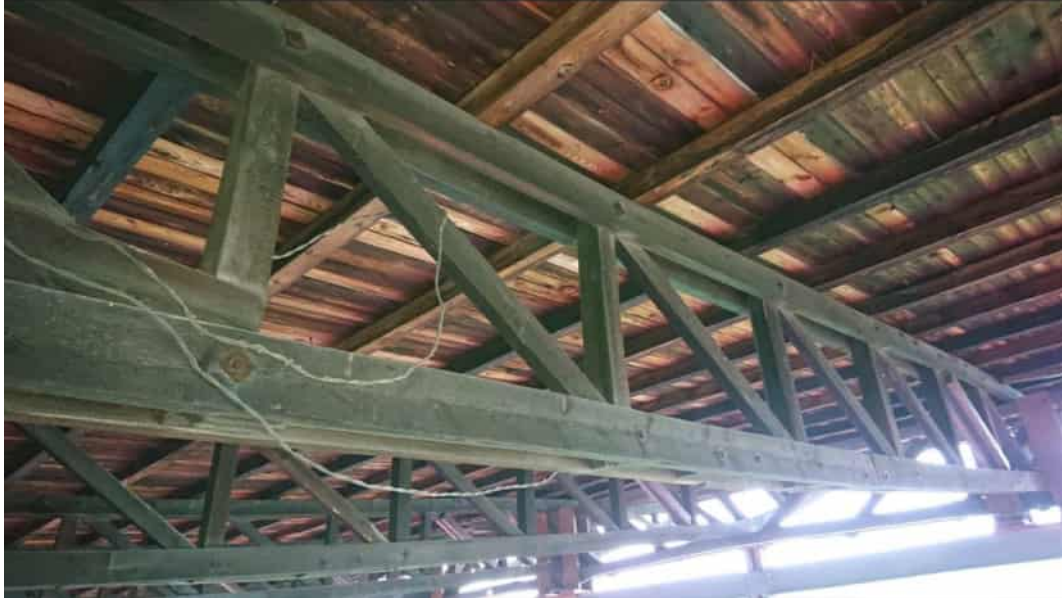
Sekundääriristikkoissa on silmin havaittavaa taipumaa, mutta ristikoiden puisten sauvojen ja liitososien kunto oli pääosin kohtalainen. Puu oli kuivaa, eikä liitoksissa havaittu pintapuolisesti vaurioita tai muodonmuutoksia, lukuun ottamatta parissa ristikossa pystydiagonaaleissa olevia halkeamia, joiden syvyys oli lähes puoleen väliin puuta. Lisäksi useissa pystydiagonaaleissa oli pienempiä kutistumahalkeamia, joista ei arviomme mukaan ole haittaa.

**Kuva 7. Sekundääriristikko.**

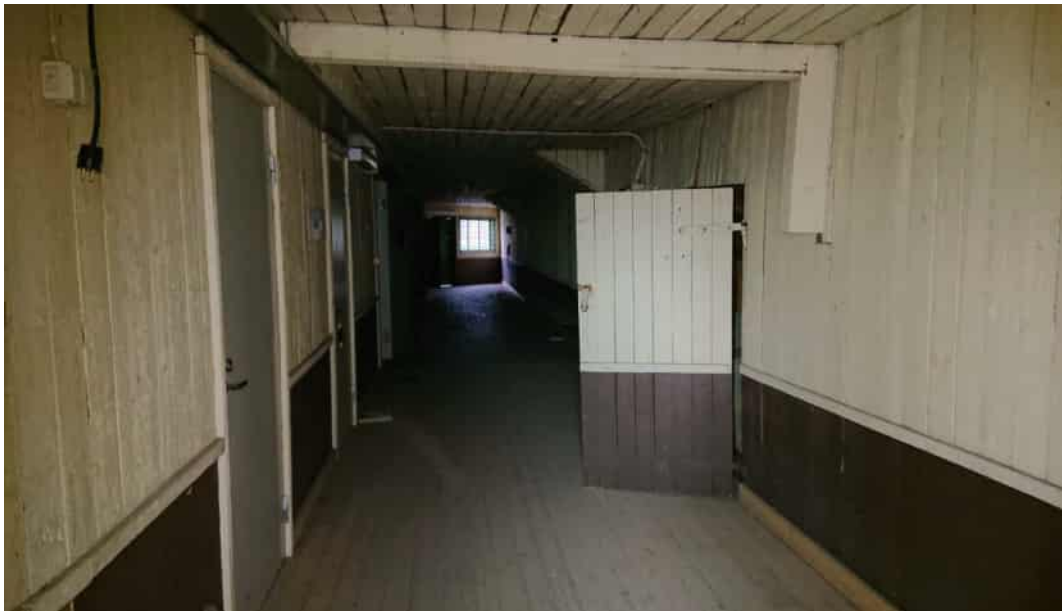
Sisätiloissa havaittiin aistinvaraisten tutkimusten perusteella lieviä sisäilmaongelmia alemman kerroksen suihkutiloissa, pukuhuonetoiloissa, käytävillä ja muissa huonetoiloissa. Ongelmien syyksi arvioidaan alapohjan ryömintätiloista nousevaa hajua, sekä suihkutiloissa todennäköisesti olevia mikrobivaurioituneita lattia/seinäarakenteita. Hajua voi tulla myös takana olevan julkisivun alaosan lahonneista puumateriaaleista.

Kuva 21. Yleiskuva alimman kerroksen käytävältä.

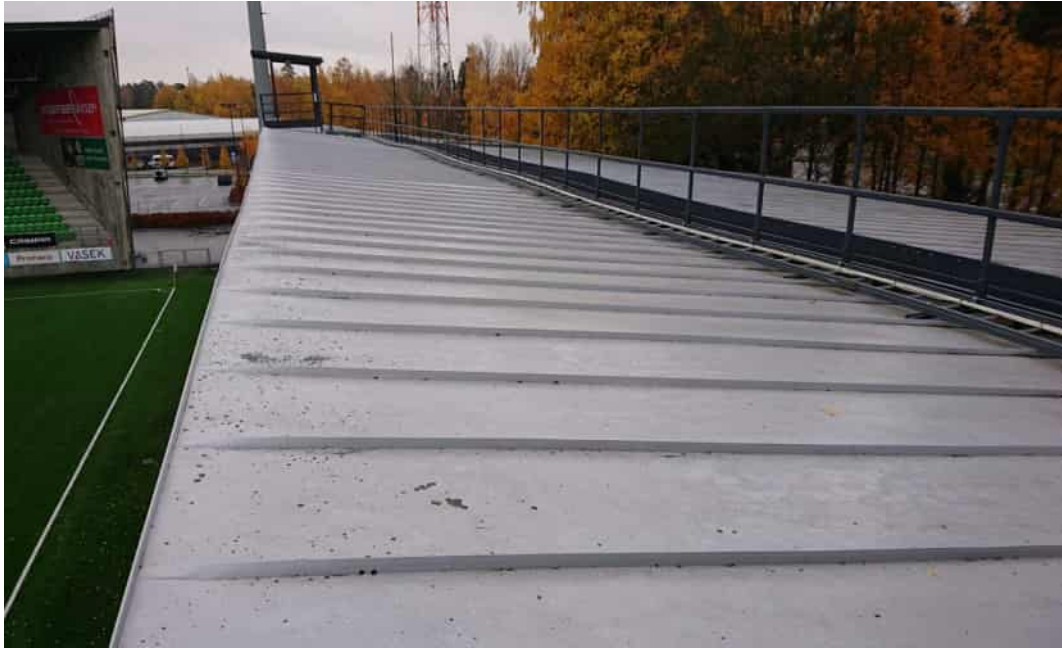
Vesikatteena toimiva konesaumattu peltikate oli hyväkuntoinen. Peltikatteen ikä on suositeltavaa selvittää, mutta alustavien tietojen mukaan se saattaa olla uusittu -90 luvulla. Peltikatteen alla ei ole aluskatetta, eli tietyillä keleillä pelti kondensoi hieman kosteutta pellin alapuoliseen laudoitukseen. Katsomon osalla kondensoituva kosteus haihtuu nopeasti pois vaurioita aiheuttamatta. Sisätilojen osalta peltikatteen alapuolisia rakenteita ei päästy näkemään, mutta tuuletuksen toimivuus on suositeltavaa varmistaa viimeistään mahdollisessa saneerausvaiheessa.

**Kuva 22. Yleiskuva vesikatolta.**
