# YLE Vaasa

## TOIMINTAKESKUKSEN SÄILYTETTÄVYYS

Rakennuksen säilytettävyysselvitys  
31.10.2025

## Rakennuksen säilytettävyysselvitys

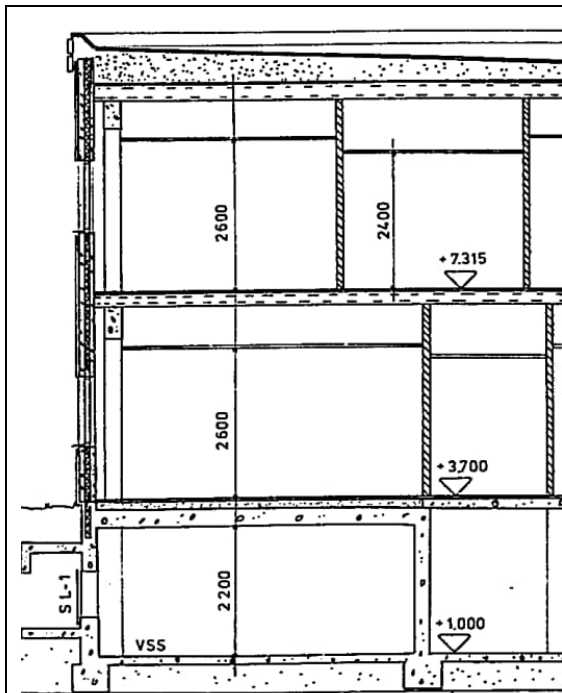
Kuva 20. Leikkaus ahventien puoleinen sivu (ote ark kuvasta).

Ulkoseinät ovat rakenneleikkausten perusteella teräsbetonisia sw-elementtejä. Arkkitehdin pohjissa ulkoseinät ovat esitetty erillisinä sisä- ja ulkokuorielementtiseinä. Tämä ei todennäköisesti pidä paikkaansa, vaan seinät ovat rakenneleikkausten mukaisesti sw-elementtejä. Studiosiiven iv-konehuoneen ulkoseinät ovat kevytrakenteisia.

Ahventien puoleisen siiven kerroskorkeudet kellari-1. kerros on 2700 mm ja 1.-2.kerros on 3615 mm. 2. kerroksen vapaakorkeus 3300 mm (holvista-holviin). Studiosiivessä tilojen vapaat korkeudet vaihtelevat tilan mukaan 3300-7430 mm.

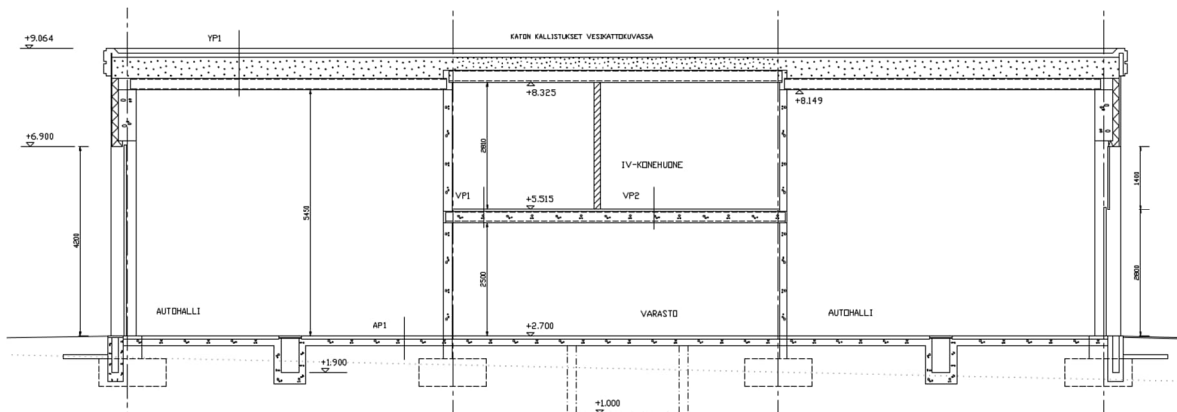
Kuva 22. Poikkileikkaus autohallista IV-kohdalta (ote ark kuvasta).

Arkkitehdin kuvissa ulkoseinät ovat teräsbetonisia sisä- ja ulkokuorielementtejä, joiden välissä on 140 mm uritettua mineraalivillaa. Ulkoseinät ovat kuitenkin todennäköisesti SW-elementtejä ja niiden yläosissa on peltiverhoilu. Pitkillä sivuilla on teräsbetoniset pilarit ja palkit, jotka kannattelevat väli- sekä yläpohjan ontelolaattoja (265 mm). Hallin päädyssä on toiminut kriisikeskus ja sen rakenteen ovat K3-luokan väestönsuojarakenteita vanhojen arkkitehtisuunnitelmien mukaan.

Arkkitehdin suunnitelmien mukaan taiteovien liitoksessa pystyrakenteisiin on aina aukon ympäri kylmäsilta.
