VAASAN KAUPUNGINOSIEN ESTEETTÖMYYSKARTOITUSRAPORTTI 2020

1. ESTEETTÖMYYS JA KARTOITUSTEN SUUNNITTELU

2. KARTOITETUT ALUEET

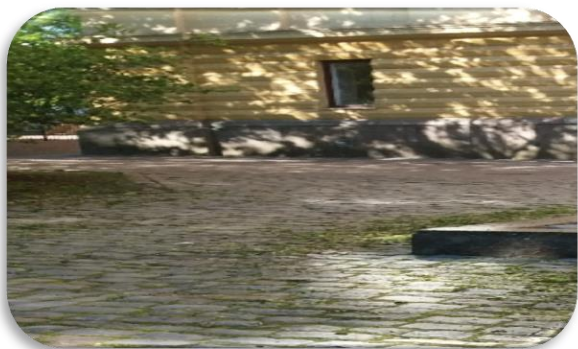
→ 69 kartoitettua suojatiekohtaa, joista 30 on esteellisiä > 5 %. 24 suojatiekohdasta puuttuu luiskareunatuki ja 50 suojatiekohdassa on puutteellinen pystysuora reunatuki. Raastuvankatu on kaupungintalon läheisyydestä vaikeasti kuljettavaa.

(Kuva 6 Mukulakivetys vaikeuttaa liikkumista Kaupungintalon ympäristössä.)

→ **Toimenpide-ehdotus:** Suojateiden esteettömyys. Kaupungintalon kohdalla sisäänkäyntiväylien esteettömyyden parantaminen tasaisilla materiaaleilla.

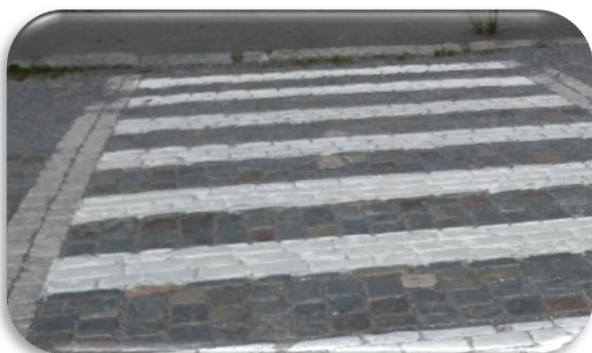
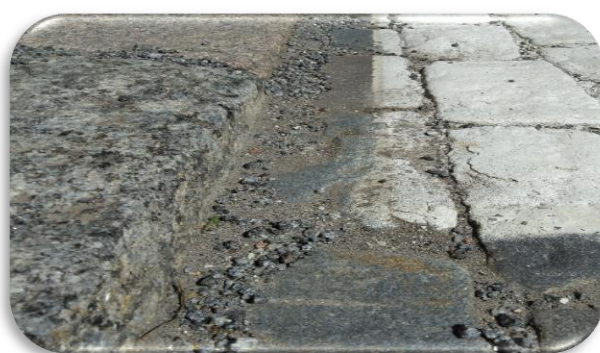
(Kuva 7 Mukulakivetys ja korkeat reunakivet tekevät Kasarminkadulla liikkumisesta haastavaa.)

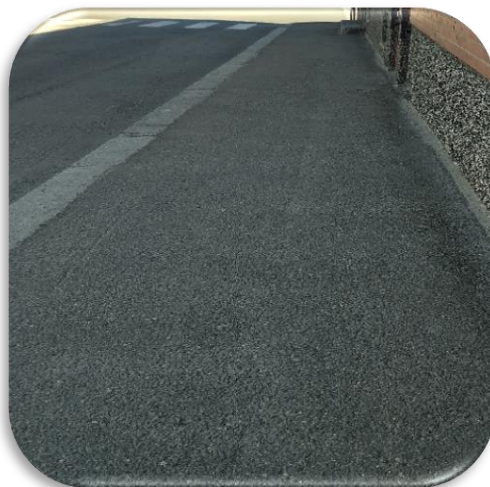
→ 54 kartoitettua suojatiekohtaa, joista 19 on esteellisiä > 5 %. 23 suojatiekohdasta puuttuu luiskareunatuki ja 40 suojatiekohdassa on puutteellinen pystysuora reunatuki. Toinen kevyenliikenteenväylä kapea alle 2300 mm.

(Kuva 9 Rauhankadulla paikoin kapeita kulkuväyliä.)

→ **Toimenpide-ehdotus:** Suojateiden esteettömyys.

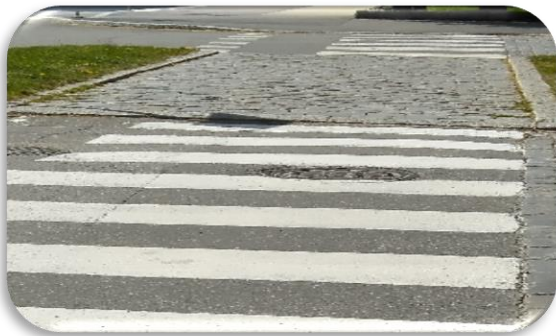
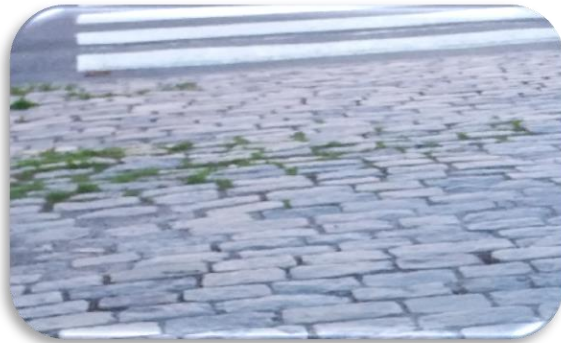
→ 48 kartoitettua suojatiekohtaa, joista 35 on esteellisiä > 5 %. 16 suojatiekohdasta puuttuu luiskareunatuki ja 39 suojatiekohdassa on puutteellinen pystysuora reunatuki. Mukulakivetystä suojatien keskisaarekkeissa.

(Kuva 10. Keskisaarekkeiden mukulakivetyks vaikeuttaa pyörätuolilla liikkumista.)

→ **Toimenpide-ehdotus:** Suojateiden esteettömyys. Mukulakivetyksen poistaminen.

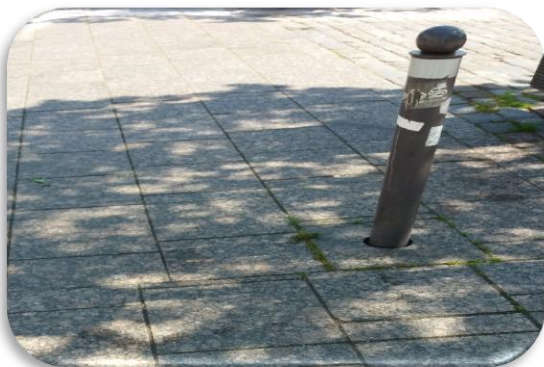
→ 47 kartoitettua suojatiekohtaa, joista 19 on esteellisiä > 5 %. 19 suojatiekohdasta puuttuu luiskareunatuki ja 32 suojatiekohdassa on puutteellinen pystysuora reunatuki. Pollareita keskustorin läheisyydessä.

(Kuva 11. Huono kontrastiset pollarit aiheuttavat törmäysvaaran keskustorilla.)

→ **Toimenpide-ehdotus:** Suojateiden esteettömyys. Pollareihin kontrastiraita.

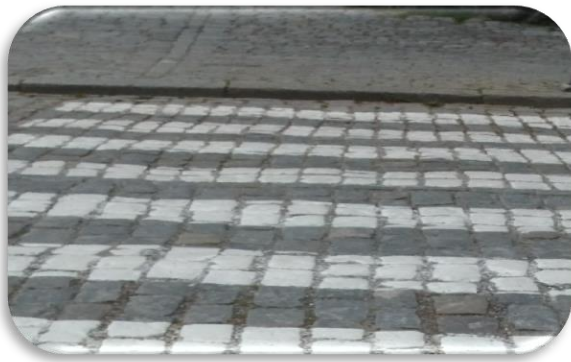
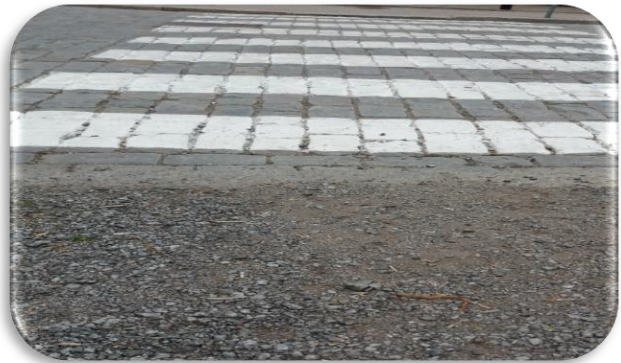
→ 47 kartoitettua suojatiekohtaa, joista 24 on esteellisiä > 5 %. 25 suojatiekohdasta puuttuu luiskareunatuki ja 35 suojatiekohdassa on puutteellinen pystysuora reunatuki. Mukulakivetys vaikeuttaa liikkumista Rantakadulla. Merenläheisyyden vuoksi yksi Vaasan pääkaduista, joten esteettömyyteen kiinnitettävä huomiota.

(Kuva 12. Mukulakivetys ja korkeat reunakivet liikkumisen esteenä Rantakadulla.)

→ **Toimenpide-ehdotus:** Suojateiden esteettömyys ja mukulakivetyksen poistaminen useista suojatiekohdista. Levähdyspaikkojen lisääminen.

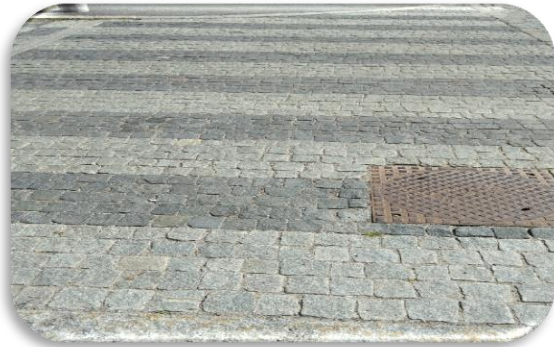
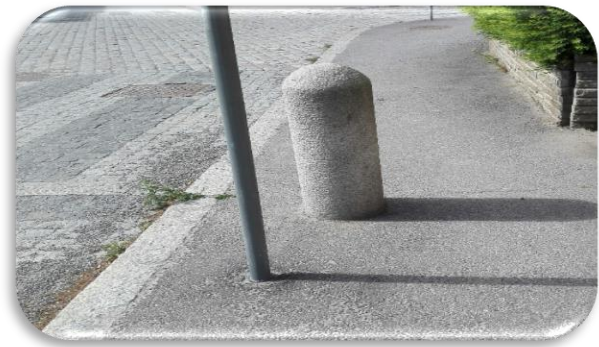
→ 15 kartoitettua suojatiekohtaa, joista 4 on esteellisiä > 5 %. 5 suojatiekohdasta puuttuu luiskareunatuki ja 11 suojatiekohdassa on puutteellinen pystysuora reunatuki. Epätasainen kivetys ja huonot suojatiemerkinnot

(Kuva 13. Mukulakivetys ja pollarit esteenä Mäkikaivontielle.)

→ **Toimenpide-ehdotus:** Suojateiden esteettömyys.

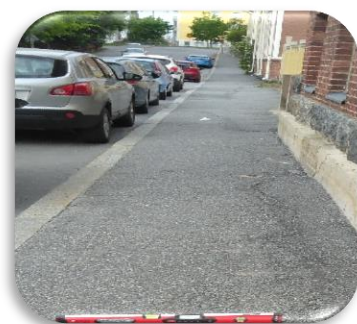
→ 13 kartoitettua suojatiekohtaa, joista 3 on esteellisiä > 5 %. 6 suojatiekohdasta puuttuu luiskareunatuki ja 12 suojatiekohdassa on puutteellinen pystysuora reunatuki. Kapea kevyenliikenteenväylä (alle 2300 mm.)

(Kuva 14. Kapea kulkuväylä Lastenkodinkadulla)

→ **Toimenpide-ehdotus:** Suojateiden esteettömyys.

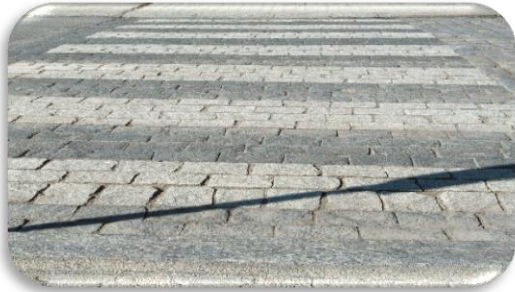
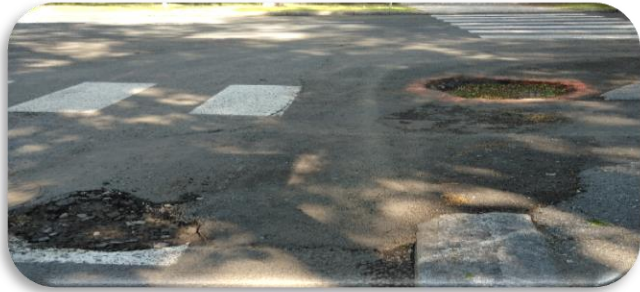
→ 7 kartoitettua suojatiekohtaa, joista 2 on esteellisiä > 5 %. 4 suojatiekohdasta puuttuu luiskareunatuki ja 7 suojatiekohdassa on puutteellinen pystysuora reunatuki.

(Kuva 15 Mukulakivetyks ja kulkupinnan epätasaisuudet esteenä senaatinkadulla.)

→ **Toimenpide-ehdotus:** Suojateiden esteettömyys.

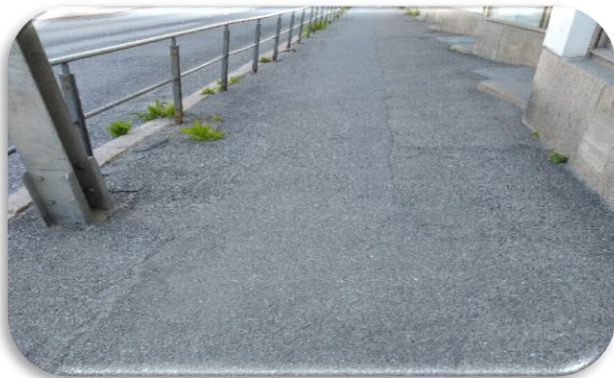
(Kuva 16. Sepänkyläntiellä kompastumisvaara.)

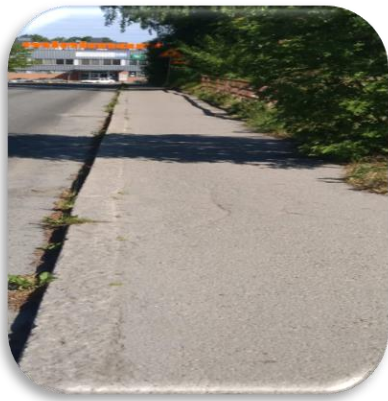
→ 18 kartoitettua suojatiekohtaa, joista 9 on esteellisiä > 5 %. 7 suojatiekohdasta puuttuu luiskareunatuki ja 13 suojatiekohdassa on puutteellinen pystysuora reunatuki. Kapea kevyenliikenteenväylä minimanille.

(Kuva 17 Myllykatu on paikoin hyvin kapea.)

→ **Toimenpide-ehdotus:** Suojateiden esteettömyys. Kevyenliikenteen väylän leventäminen yli 2300 mm.

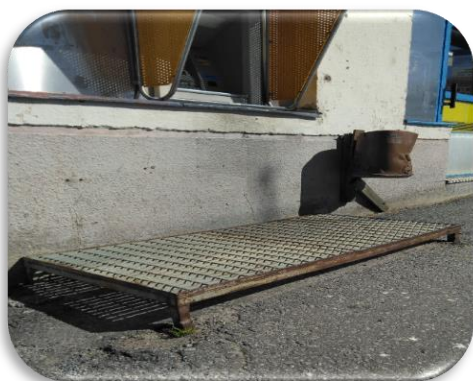
→ 14 kartoitettua suojatiekohtaa, joista 7 on esteellisiä > 5 %. 5 suojatiekohdasta puuttuu luiskareunatuki ja 13 suojatiekohdassa on puutteellinen pystysuora reunatuki. Olympiakadulla pankkiautomaatti, joka on sijoitettu hyvin korkealle ja siinä on raput edessä.

(Kuva 18 Pankkiautomaatin käyttö ei onnistu pyörätuolilla.)

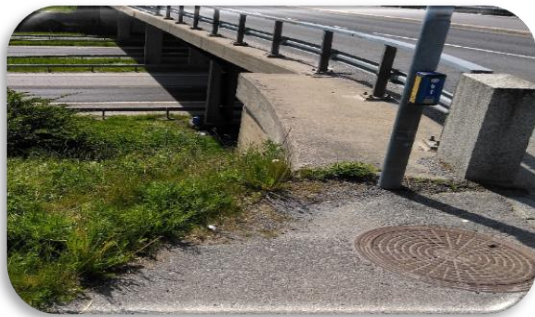
(Kuva 19. Putoamisvaara liikennevalon painikkeella)

- Rantamaantie
 - 24 kartoitettua suojatiekohtaa, joista 2 on esteellisiä > 5 %. 5 suojatiekohdasta puuttuu luiskareunatuki ja 22 suojatiekohdassa on puutteellinen pystysuora reunatuki.
 - **Toimenpide-ehdotus:** Suojateiden esteettömyys.
- Malmönkatu
 - 21 kartoitettua suojatiekohtaa, joista 2 on esteellisiä > 5 %. 9 suojatiekohdasta puuttuu luiskareunatuki ja 19 suojatiekohdassa on puutteellinen pystysuora reunatuki.
 - **Toimenpide-ehdotus:** Suojateiden esteettömyys.
- Hirventie
 - 18 kartoitettua suojatiekohtaa, joista 2 on esteellisiä > 5 %. 6 suojatiekohdasta puuttuu luiskareunatuki ja 18 suojatiekohdassa on puutteellinen pystysuora reunatuki. Hirventien ja Rantamaantien risteyksessä liikennevalonpainike, jonka lähellä putoamisvaara.
 - **Toimenpide-ehdotus:** Suojateiden esteettömyys. Yhden liikennevalon painikkeen läheisyyteen kaide.

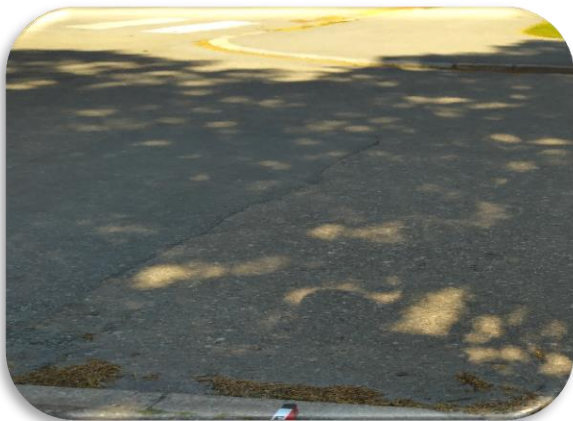
- Kapteeninkatu
 - 26 kartoitettua suojatiekohtaa, joista 14 on esteellisiä > 5 %. 9 suojatiekohdasta puuttuu luiskareunatuki ja 17 suojatiekohdassa on puutteellinen pystysuora reunatuki. Kapteeninkadun ja Pikitehtaankadun välisessä risteyksessä ei suojateita kaikista kulkusuunnista.
 - **Toimenpide-ehdotus:** Suojateiden esteettömyys. Suojatie Kapteeninkadun ja Pikitehtaankadun välille.

(Kuva 20. Suojatiet puuttuvat ja korkeat reunakivetykset vaikeuttavat liikummista)

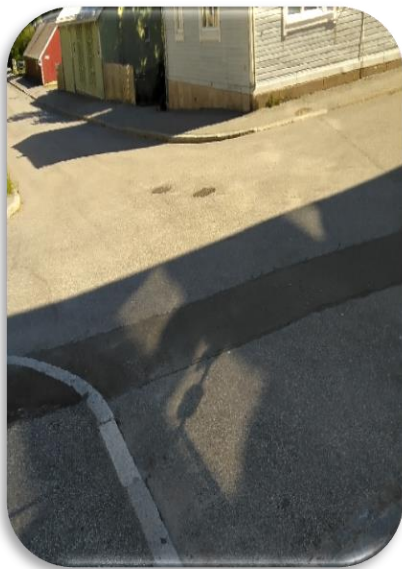
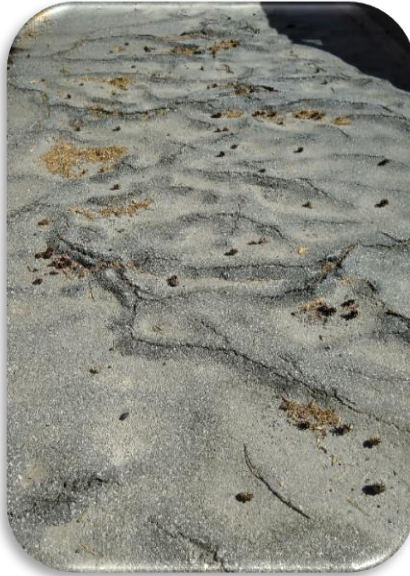
→ 18 kartoitettua suojatiekohtaa, joista 12 on esteellisiä > 5 %. 2 suojatiekohdasta puuttuu luiskareunatuki ja 17 suojatiekohdassa on puutteellinen pystysuora reunatuki. Perämiehenkadun ja Levoninkadun välisestä risteyksestä puuttuu suojatiet.

(Kuva 21. Ei virallisia suojateitä ja korkeat reunakivet tekevät liikkumisesta haastavaa. Asfaltti paikoin todella epätasainen.)

→ **Toimenpide-ehdotus:** Suojateiden esteettömyys. Suojatiet Perämiehenkadun ja Levoninkadun väliseen risteykseen. Asfaltin uusiminen epätasaiselta kohdalta.

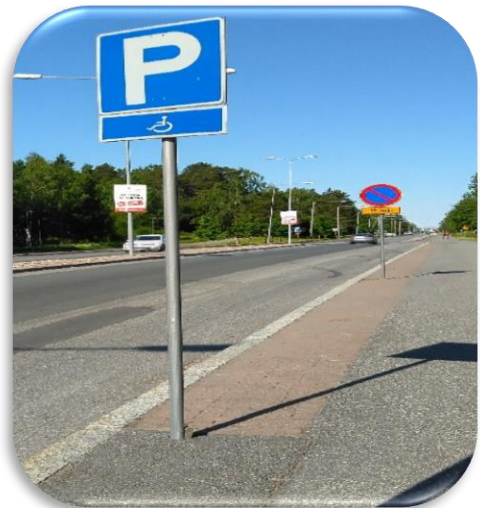
→ 13 kartoitettua suojatiekohtaa, joista 3 on esteellisiä > 5 %. 1 suojatiekohdasta puuttuu luiskareunatuki ja 12 suojatiekohdassa on puutteellinen pystysuora reunatuki. LE paikka huonolla sijainnilla ison tien varressa ja korkeat reunakivet vaikeuttavat sen käyttämistä.

(Kuva 24 Huonolle paikalle sijoitettu LE- paikka.)

→ **Toimenpide-ehdotus:** Suojateiden esteettömyys. LE paikan siirtäminen lähemmäs apteekkia.

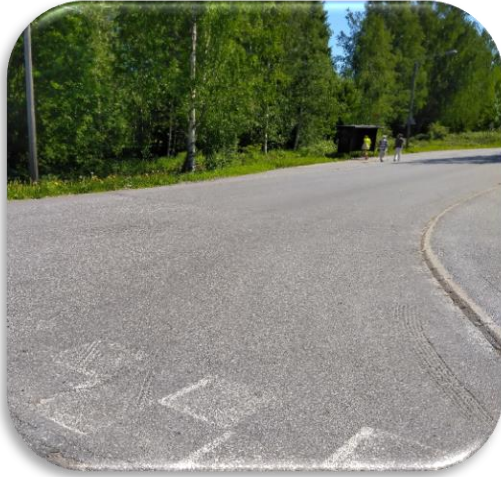
→ 36 kartoitettua suojatiekohtaa, joista 15 on esteellisiä > 5 %. 16 suojatiekohdasta puuttuu luiskareunatuki ja 33 suojatiekohdassa on puutteellinen pystysuora reunatuki. Vanhan Vaasan kadun ja Emännäkadun läheiselle bussipysäkillä ei mene suojatietä ja kevyenliikenteenväylää.

(Kuva 25. Jalankulkija joutuu liikkumaan autotietä pitkin päästäkseen bussipysäkillä.)

→ **Toimenpide-ehdotus:** Suojateiden esteettömyys. Kevyenliikenteenväylä ja suojatie yhdelle bussipysäkillä.

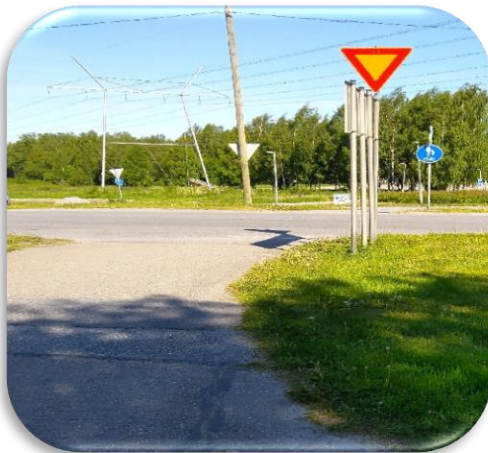
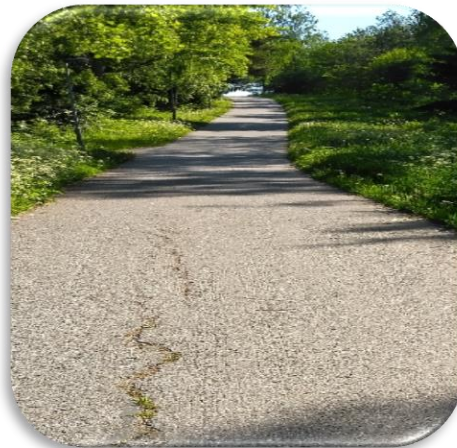
→ 24 kartoitettua suojatiekohtaa, joista 1 on esteellinen > 5 %. 5 suojatiekohdasta puuttuu luiskareunatuki ja 24 suojatiekohdassa on puutteellinen pystysuora reunatuki. Kappelimäentien ja Radiotien risteys tulee autoilijalle mutkan jälkeen, joten näkyvyys huono ja siitä aiheutuu vaaratilanne. Kappelimäentiellä pitkä ja jyrkkä yli 8 % tieosuus.

(Kuva 26. Vaarallinen risteys ja pituuskaltevuudeltaan jyrkkä ja pitkä kevyenliikenteen väylä.)

→ **Toimenpide-ehdotus:** Suojateiden esteettömyys. Kappelimäentien ja Radiotien väliseen risteykseen raskasta liikennettä hidastavat töyssyt. Levähdyspaikkojen sijoittaminen jyrkän tieosuuden yhteyteen.

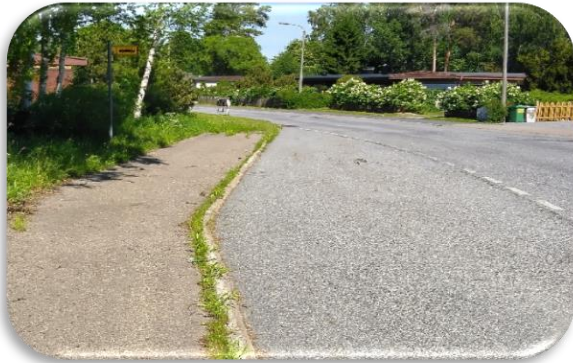
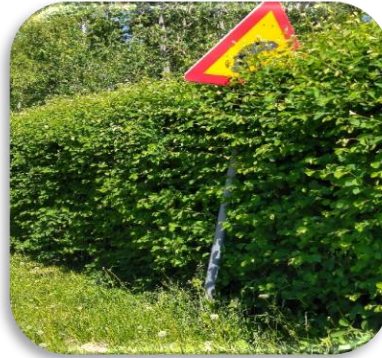
→ 19 kartoitettua suojatiekohtaa, joista 5 on esteellisiä > 5 %. 9 suojatiekohdasta puuttuu luiskareunatuki ja 19 suojatiekohdassa on puutteellinen pystysuora reunatuki. Suojatie puuttuu yhdelle bussipysäkille. Epätasaisia kohtia, kasvillisuutta tiellä, 8 % kalteva kohta ja alle 2300 mm kapea kulkuväylä. Hyvin esteellinen katu kokonaisuudessaan. Myös autoilijoita mutkasta varoittava merkki sijoitettu huonosti puskaan.

(Kuva 27. Ei suojatietä bussipysäkille. Liikennemerkki sijoitettu huonosti.)

→ **Toimenpide-ehdotus:** Suojateiden esteettömyys. Suojatie bussipysäkille. Kevyenliikenteenväylän leventäminen. Liikennemerkkin parempi sijoittaminen. Levähdyspaikat.

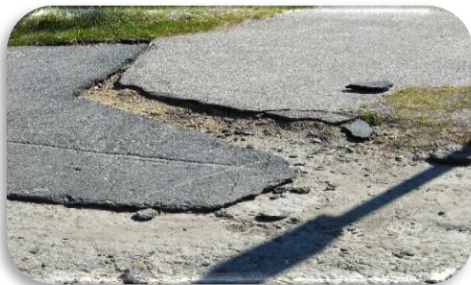
- Naapurinkatu
 - 6 kartoitettua suojatiekohtaa, joista 4 on esteellisiä > 5 %. 4 suojatiekohdasta puuttuu luiskareunatuki ja 6 suojatiekohdassa on puutteellinen pystysuora reunatuki. Yhden suojatien asfaltti on halki ja muodostaa liikkumista vaikeuttavan esteen ja kompastumisvaaran.
 - **Toimenpide-ehdotus:** Suojateiden esteettömyys. Asfaltointi.

(Kuva 28. Rikkoutunut asfaltti suojatien alkamiskohdassa Naapurinkadun ja Erämiehenkadun risteyksessä.)

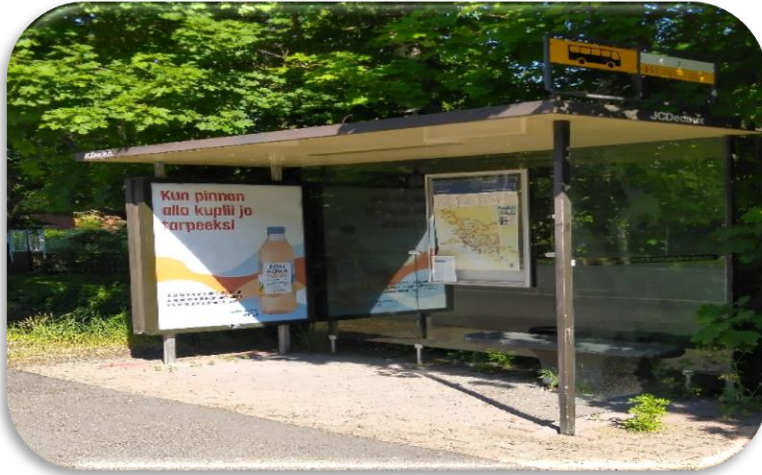
(Kuva 32. Istuin, sadekatos ja opasteet (näkevän kannalta) kunnossa.)

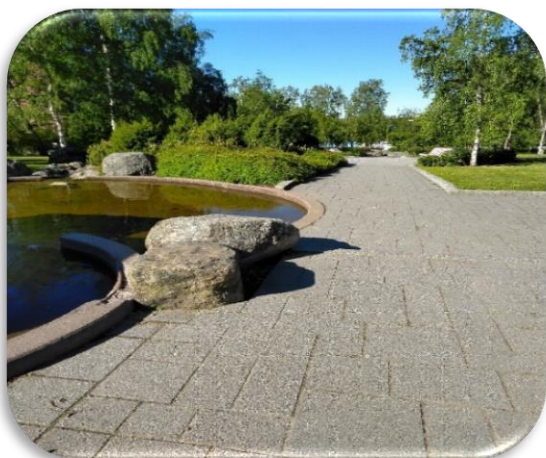
Puistoissa kulkuväylät ovat pääasiassa hyvät. Sisäänkäynnit ovat osassa puistoissa haastavat, esimerkiksi ne ovat jyrkkiä. Monissa puistoissa on jyrkkiä mäkiä, joten levähdyspaikkoja saisi olla huomattavasti nykyistä enemmän. Puistojen kivitykset ovat paikoin epätasaisia, mikä aiheuttaa kompastumisvaaran. Koivupuiston suihkulähde voi aiheuttaa vaaratilanteen, sillä sitä ei ole kokonaan aidattu.

(Kuva 39. Koivupuisto, vaarana putoaminen suihkulähteeseen. Esimerkki puistoissa olevista epätasaisista pinnoista.)

- Tasoittaa kivityksien epätasaisuudet.
- Levähdyspaikkojen lisääminen, varsinkin mäkiin puistoihin.
- Suihkulähteen erottaminen kulkuväylästä (Koivupuisto).
