# H I E T A L A H D E N V I L L A J A B R A G E N A L U E

KULTTUURIYMPÄRISTÖSELVITYS 2014

**Ruusa Viljanen Rossi**  
Pohjanmaan museo

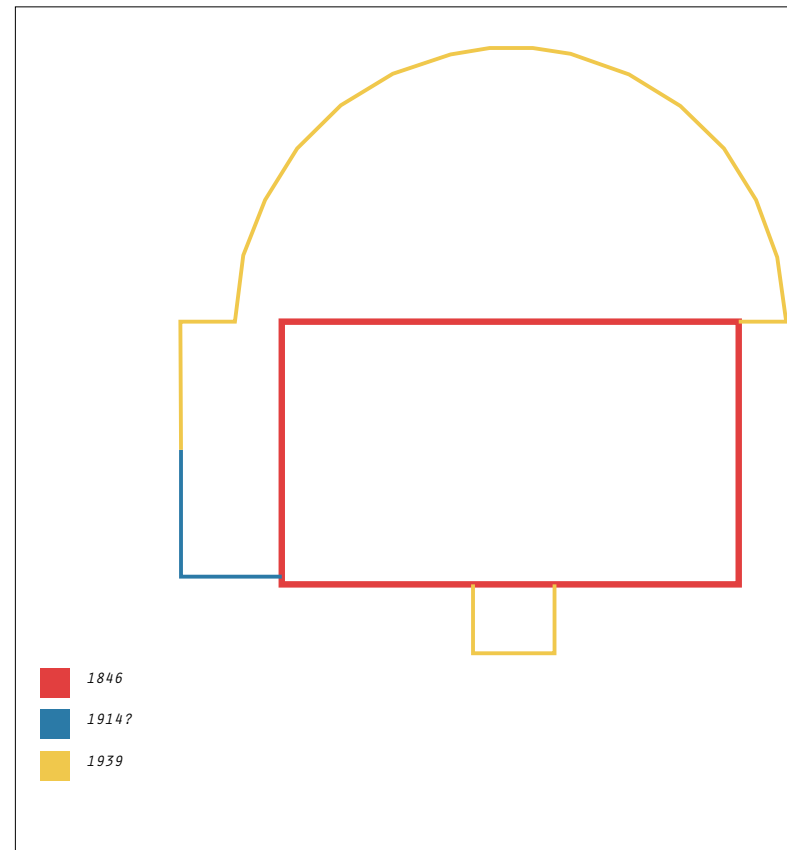
Villassa ei ole tehty kattavaa peruskorjausta vuoden 1939 jälkeen. Pieniä korjaustöitä on suoritettu tarpeen vaatiessa ja ilman selkeää kokonaissuunnitelmaa. Keittiötiloja on peruskorjattu. Funkis-ajan tyypilliset kuvioidut linoleumi-lattiat hävitetty alakerrasta. Funkis-ajan kokonaisvaltaiseen ravintolatyliin kuuluneet valaisimet on uusittu ja ajalle ominaiset ravintolasalin kiiltävät punaiset kattolevyt peitetty valkoisen maalin alle. Ikkunat on osin uusittu. Aivan hiljattain ovat yläkerran salin keski-ikkunat vaihdettu uusiin, jaoltaan aikaisemmista funkkisikkunoista poikkeaviin.<sup>15</sup>

Ikkunoiden värit on osin muutettu summitaisen oloisesti. Osa puitteista on valkoisia, osa tumman vihreitä.

Tulevia maalaustoimenpiteitä varten tulee kohteesta laatia yksityiskohtainen värityshistoriaselvitys ja sen pohjalta värityssuunnitelma. Ikkunapokien tummaa väritystä valkoisine listoituksineen tulee harkita tarkoin. Nykyasussa ikkunoiden aukot korostuvat suhteettoman voimakkaasti, antaen rakennukselle sokean, lähes kuolleen ilmeen.

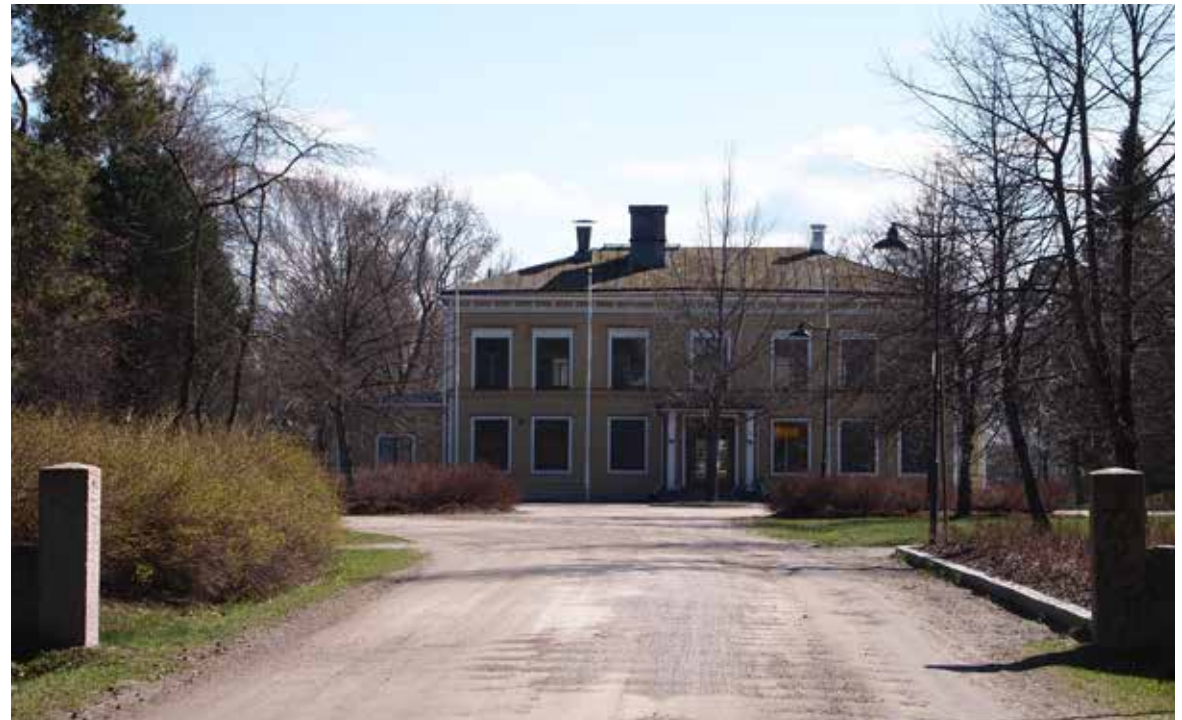
Villalle vievä tie on jokseenkin kohtisuora rakennuksen pääakselin suhteen. Symmetria on kuitenkin epätäydellinen myös etupiha istutusten kohdalla. Sekä tie, että etupiha kaareen istutetut pensaat liippaavat keskiakselista usealla metrillä, mikä katon epämääräisten savupiippu- ja tuuletuskanavajärjestelyjen ohella sameuttaa empiretyylille ominaista sotilaallisen ankaraa symmetria. Nykyisen pääjulkisivun edessä loistavalle pelastustiestä tiedottavalle liikennemerkille löytyisi varmasti myös sopivampi paikka. (toukokuu 2014)

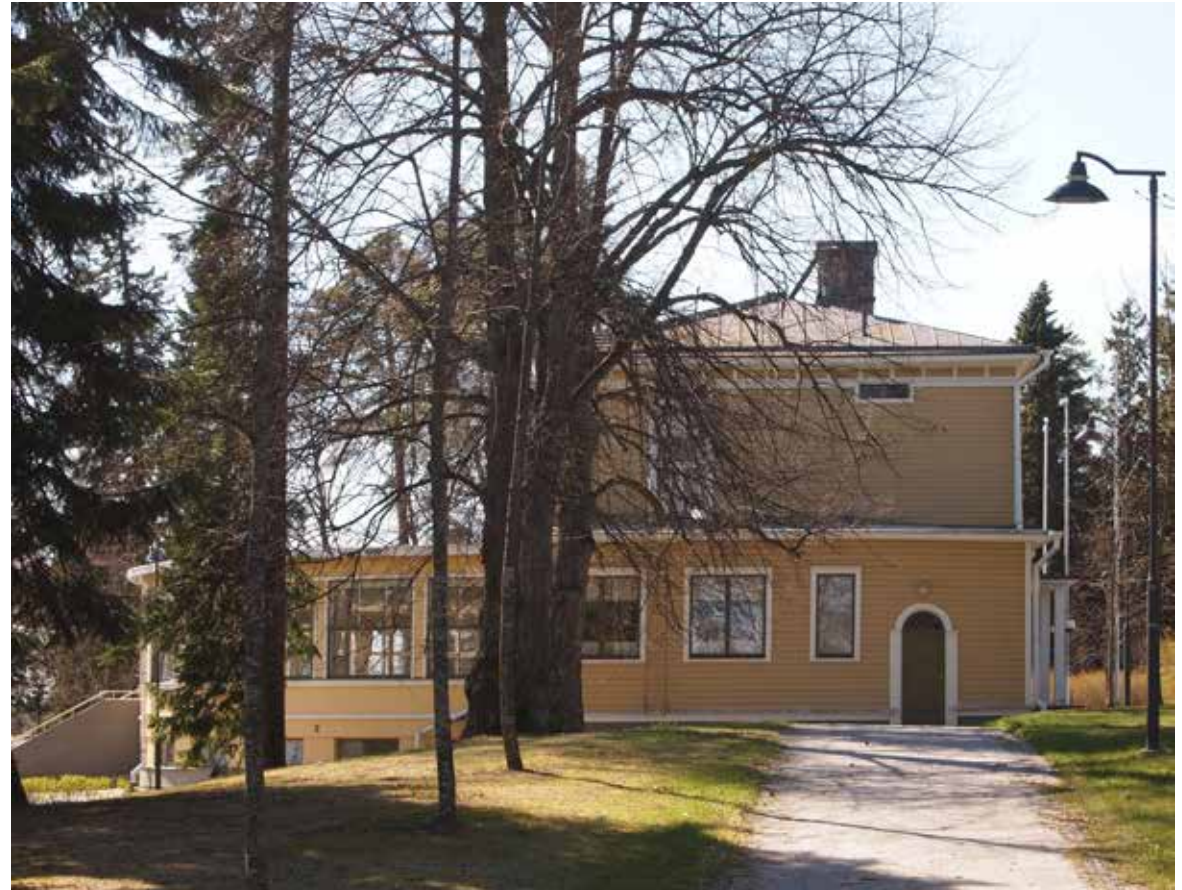
Symmetrisesti keskiakseliin nähden sijoittuneiden savupiippujen purkaminen ja korvaaminen yhdellä mittasuhteiltaan paljon suuremmalla ja kömpelömmällä öljylämmitystä palvelevalla pellitetyllä piipulla sekä kahdella kapealla niin ikään peltisellä ilmanpoistohormilla rikkoo alkuperäisasusta muuten säilynyttä symmetristä julkisivukäsittelyä ja häiritsee koko sen antamaa juhlavaa vaikutelmaa.

1900-luvun alun keittiösisäänkäynti työstettyine klassisine ovilistoituksineen säästettiin 1930-luvun lopun laajennuksessa. Tähän idänpuoleiseen julkisivuun on kerrostunut Villan kolmen eri muutoskauden historiaa. (toukokuu 2014)

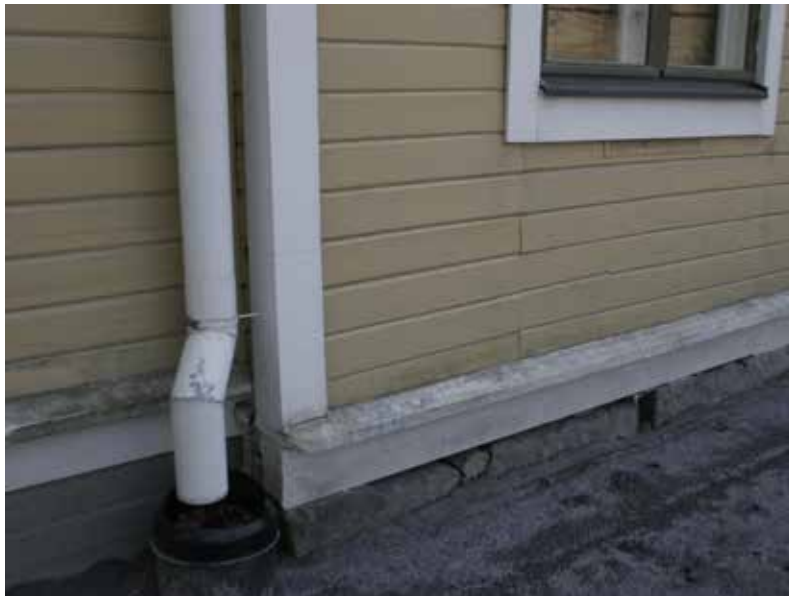
Vasemmalla: 1900-luvun alun keittiösisäänkäynti sisällytettiin sotia edeltävään laajennukseen. Sen sokkeli vuorattiin betonilla muuhun laajennusosaan sopivaksi. Villan vanhat rännit ja syöksytorvet ovat kauttaaltaan laadukkaasti toteutetut.

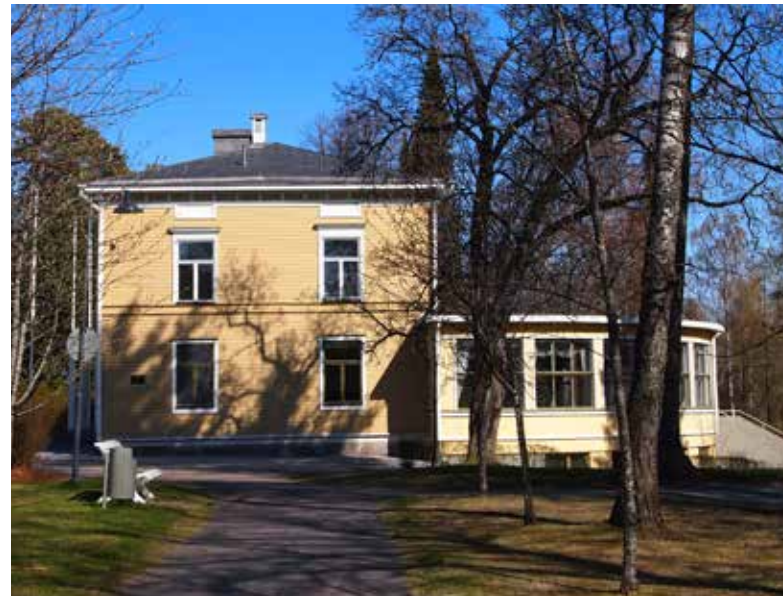
Oikealla: Lännenpuoleisen julkisivun vintin ikkunat on peitetty valkoiseksi maalatulla laudoituksella. Alakerran vasemmanpuoleinen ikkuna on 1930-luvulta peräisin oleva valeikkuna, jonka takana on wc-tila.

Kuusiruutuiseen ikkunajakoon palaamista tulevaisuudessa suositellaan sen alkuperäisten empirepiirteiden voimistamiseksi. Ikkunoiden nykytilan mukainen vaihteleva väritys tulee yhtenäistää.

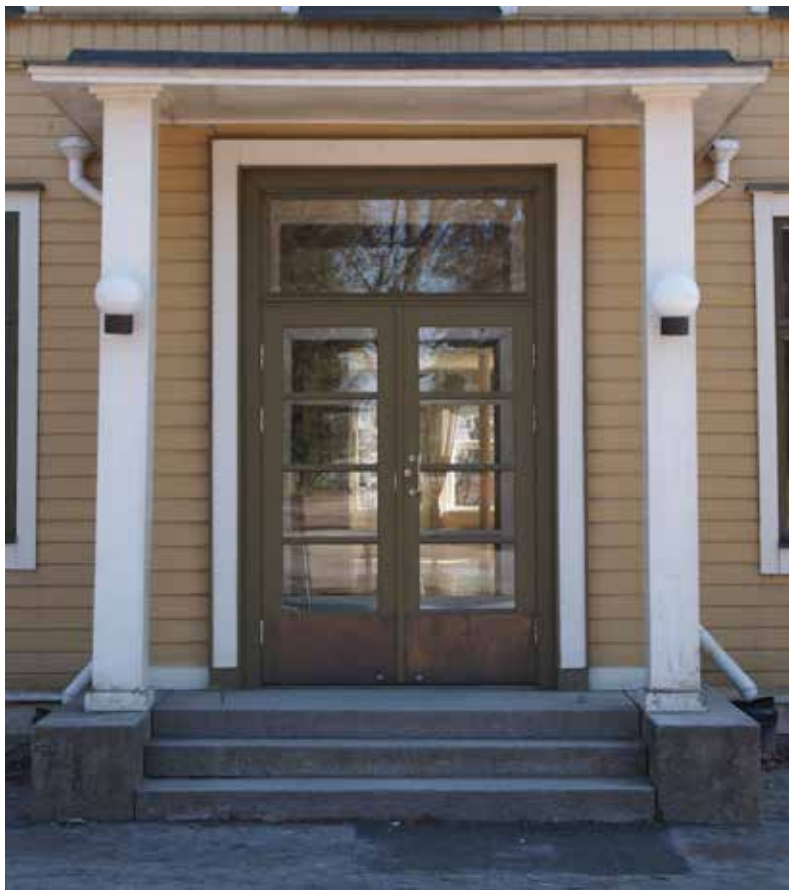
Pääovet ovat vuoden 1939 remontin tyylin mukaiset. Hyvästä kunnostaan päätellen ne on mahdollisesti jossain vaiheessa uusittu uusiin vastaaviin.

Vasemmalla: Villan ”uutta” pääsisäänkäyntiä korostettiin 1930-luvun peruskorjauksen yhteydessä ajalle tyypillisellä monumentaalisella pylväsiheihin koristetulla tuulikaappiulokkeella.

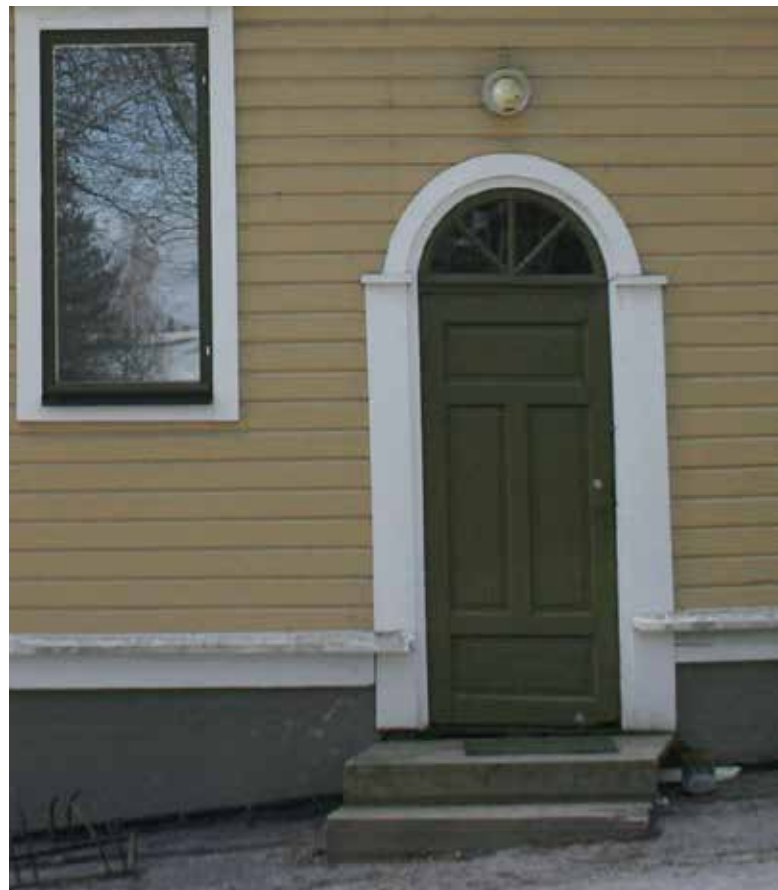
Keittiösisäänkäynti on ilmeisesti peräisin vuosisadan vaihteen ja vuoden 1914 välimailta ja on hienosti muotoiltu.

Oikealla: Keittiösisäänkäynti 1900-luvun alusta säästettiin 1930-luvun muutostöiden yhteydessä ja muodostaa arvokkaan kerrostuman Villan nykyisessä ulkoasussa. (toukokuu 2014)

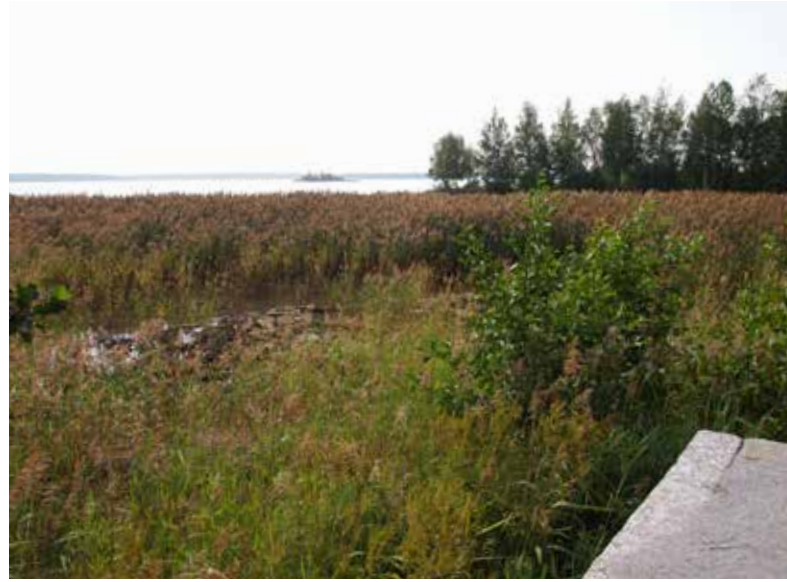
Yllä oikealla: Elokuussa Villan laiturilta voi vain tiirailla eteläisen kaupunginlahden suuntaan, vettä tuskin näkyy lainkaan.

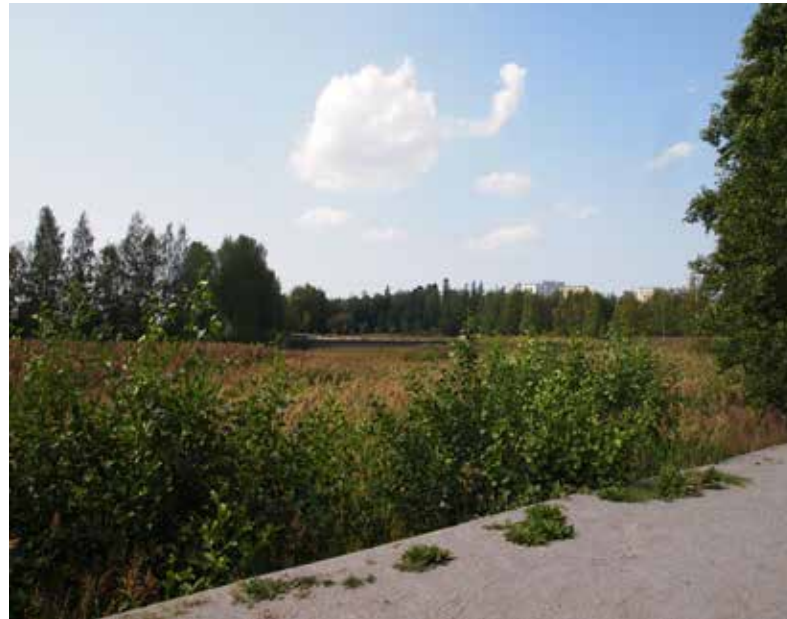
Alla oikealla: Laiturilta kaupungin suuntaan katsoessa on poukama lähes täysin ruovikon valtaama.

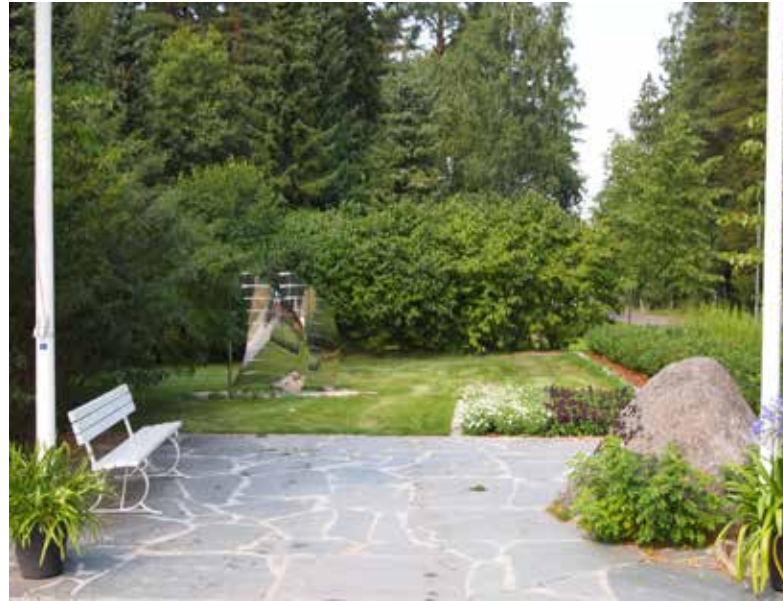
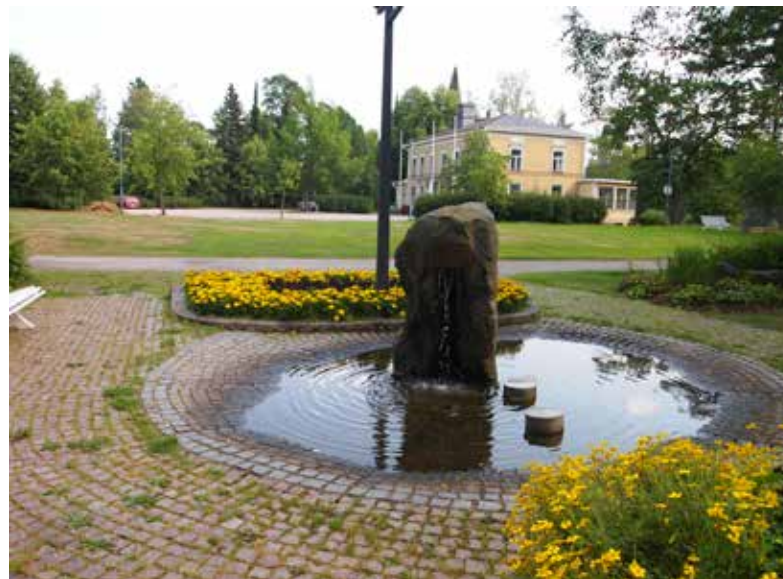
Yllä oikealla suunnitelmasta toteutettu Pernun puisto, alla oikealla Uumajan puisto. Muun muassa Nylund on kritisoinut ystävyyspuistojen toteutusta ja sopivuutta alueelle. Ne poikkeavat täysin historiallisen puiston suurpiirteisestä jäsentelystä ja antavat paikkaan sopimattoman pikkusievän sillisalaatti-vaihtelun. (elokuu 2014)

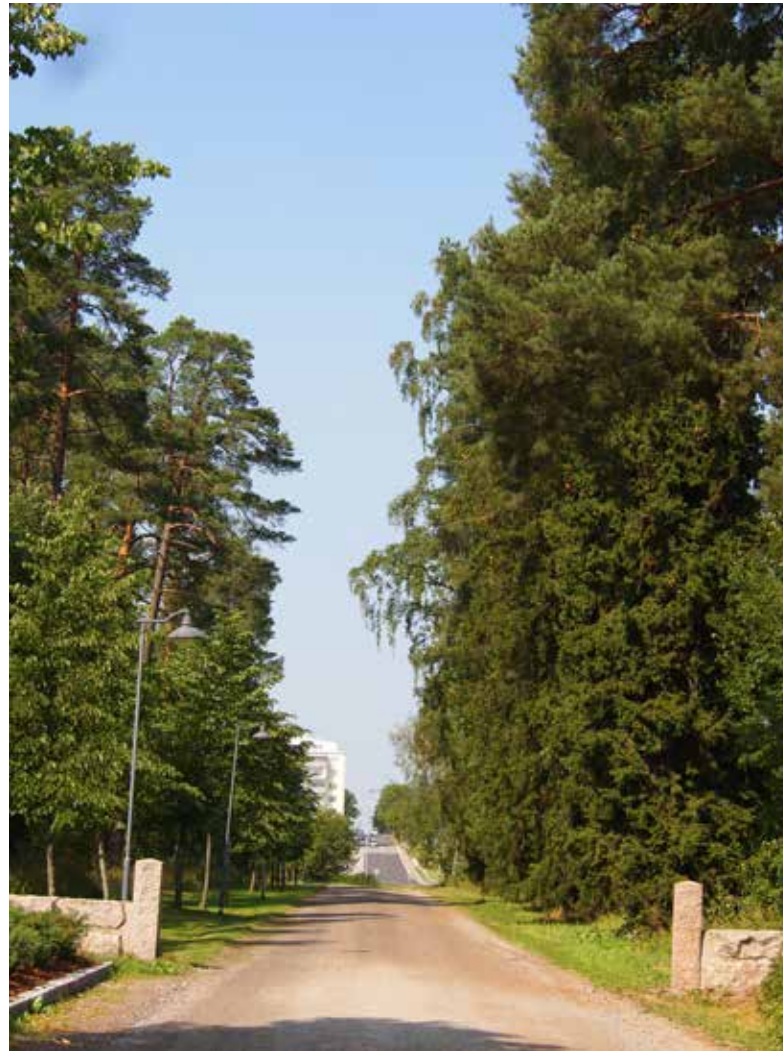
Villalta kaupungin suuntaan katsottaessa hahmottuu yhä Villalle vievän tien ja Kauppapuistikon aikaisempi yhteys. Ennen moottoritien rakentamista Kauppapuistikon linjaus jatkui juhlavana koivukujana kohtisuoraan Villalle asti. (elokuu 2014)

Villan yhteys ruutukaavan mukaiseen kantakaupunkiin katkesi 1960-luvun lopussa, kun Villalle kohtisuoraan johtanut Kauppapuistikon jatkeena toiminut koivukuja jäi moottoritien alle ja Villalle johdettiin uusi tie Uimahallin takaa. Tämän yhteyden edes osittainen palauttaminen voimistaisi Villan ja puiston maisemallista arvoa ja kaupunkikuvallista asemaa.
