# VAASA Ristinummi

## Alkulan alueen arkeologinen selvitys 2023

**Antti Bilund**

**Tilaja: Ramboll**

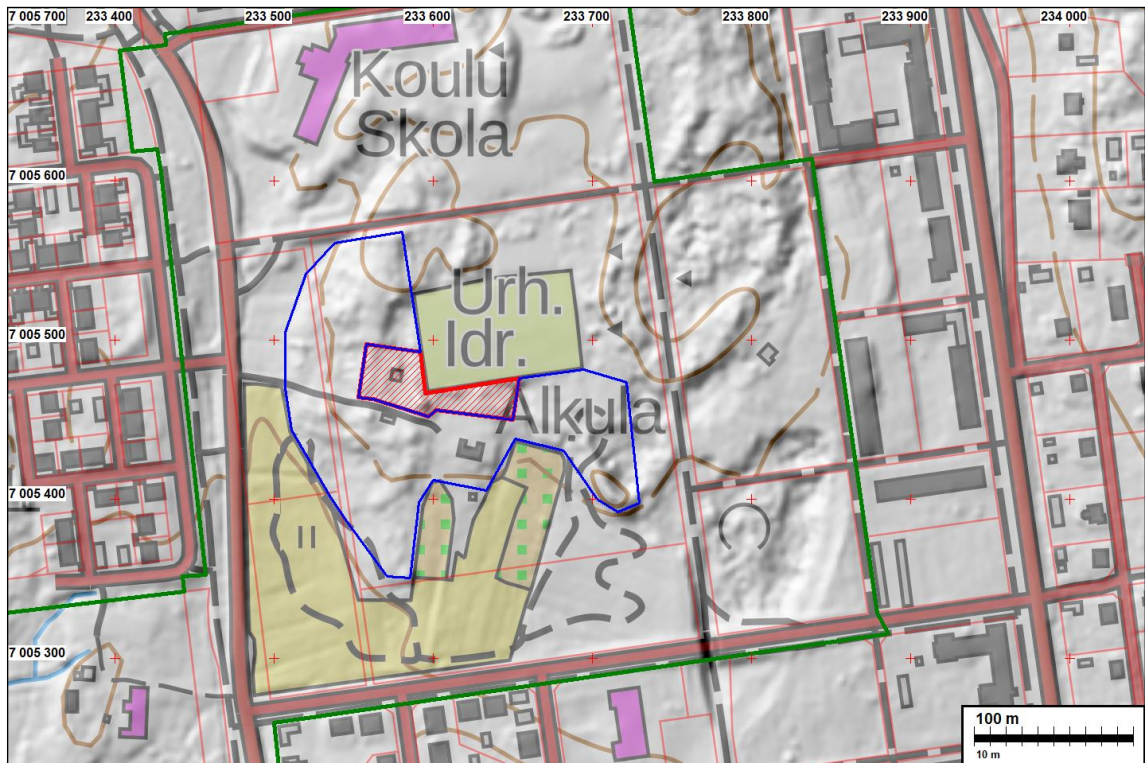
Alkulan muinaisjäännöskohteet rajattuna kartalla. Alkulan tila (mj-tunnus 1000013398, kiinteä muinaisjäännös) on merkitty punaisella rasterilla. Alkulan tila 2 (uusi kohde, muu kulttuuriperintökohde) on rajattu sinisellä viivalla.
