# Kuntoarvio

**Koulukatu 26-28, 65100 VAASA**

Rakennustyyppi: 1978 rakennettu, kerrostalo konttoritiloilla  
1956 rakennettu, kerrostalo, kirkkoherran virasto

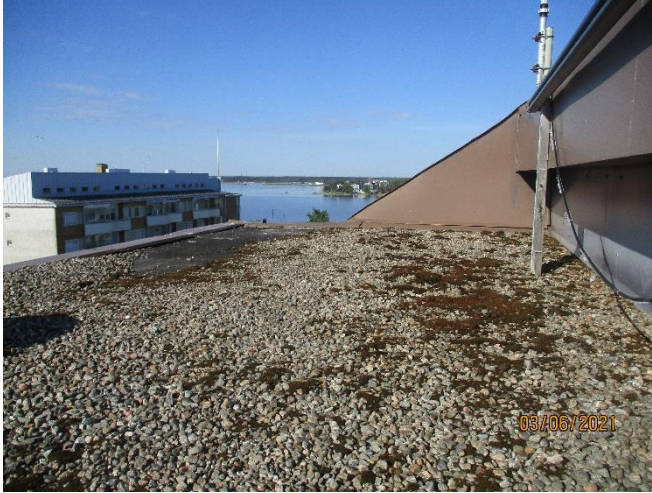
Kuva 1. Yleisnäkymä huopa katosta torni rakennuksen päällä

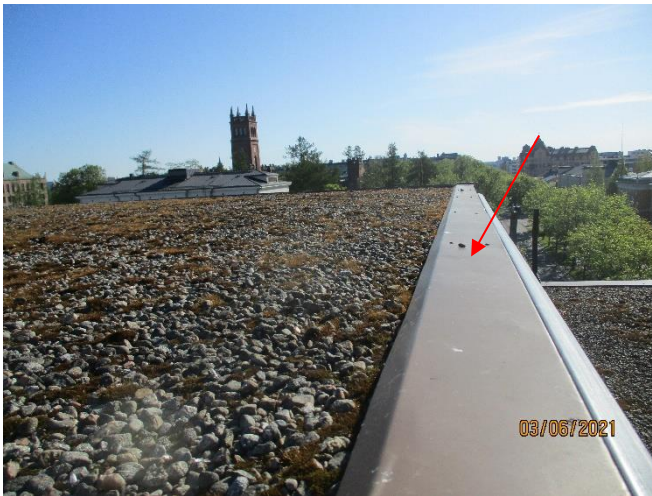
Kuva 2. Kattoreunat ovat matalia.

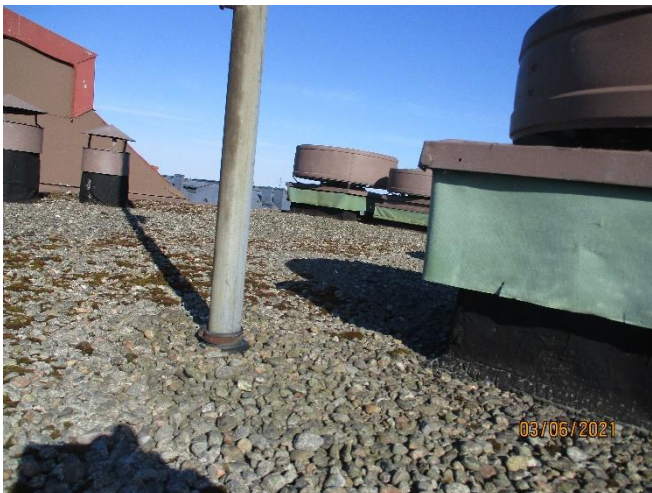
Kuva 3. Vesikatolla esiintyy runsaasti läpivientejä.

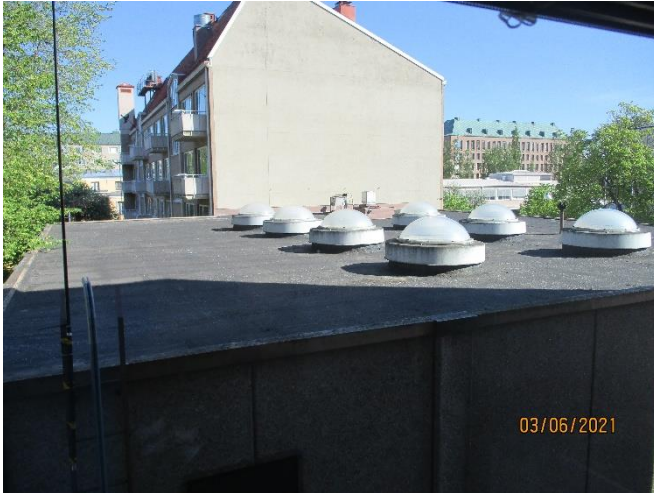
Kuva 4. Seurakuntasalin katto

Seurakuntasalin vesikatto on aikoinaan uusittu, sen päällä ei ole singeliä joka oli yleistä 1970-80-luvulla, mutta sammalta esiintyy kattopinnan päällä joka kertoo että huovalla on ikää.

Vesikattojen uusiminen on kiireellinen ja ennen sitä tulisi tutkia yläpohjaeristeet materiaalinäytteellä. Vaihtoehtoisesti suosittelemme, että kattorakenne avataan ja eristeet uusitaan ja puurakenteet tarkastetaan ja uusitan vaurioalueilla

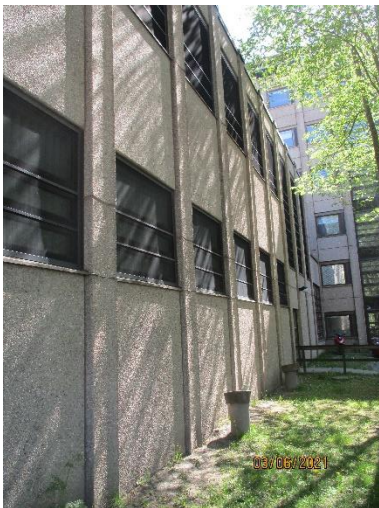
Kuva 11. Julkisivu seurakuntasalin länsi puoli.

Maapinta viettää heikosti pois päin kiinteistössä.

Elementtisaumat (elastiset) jatkuvat maanpinnan alapuolelle

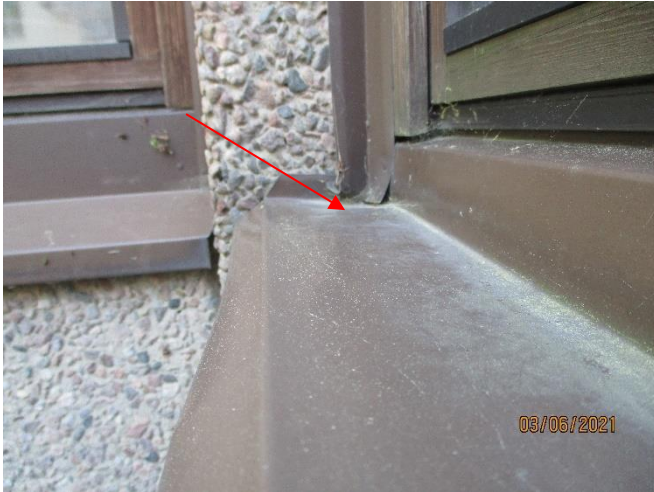
Kuva 12. Ikkunapellit yleisesti.

Takakaato ikkunapelleissä esiintyy paikoittain. Epätiivitä pelti listoja pesubetonipintoihin esiintyy josta vuotovettä on valunut rakenteisiin vuosien läpi.

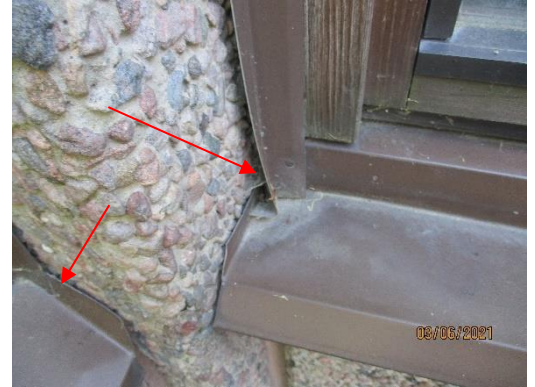
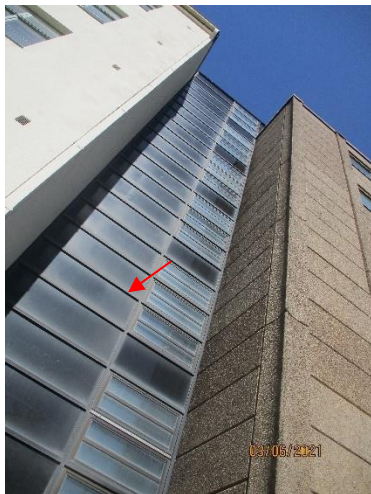
Kuva 13. Porrashuoneen julkisivu, Vaasanpuistikon sivu.

Julkisivun metallilistojen kautta on esiintynyt vuotoja

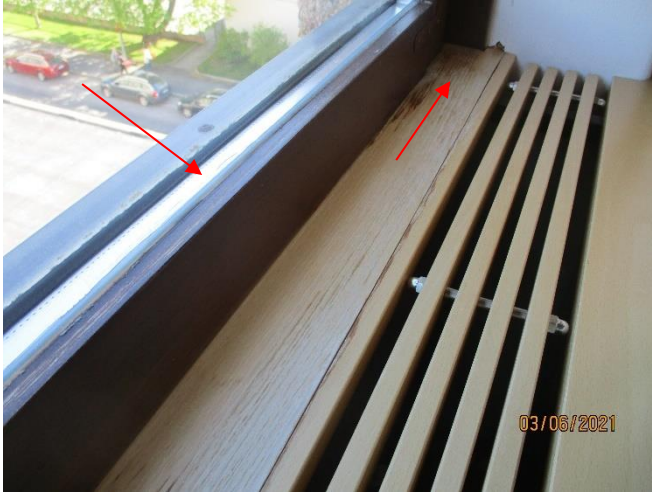
Kuva 17. Yleisnäkymä ikkunoista

Kuivia vuotojälkiä esiintyy sisäpuolella.

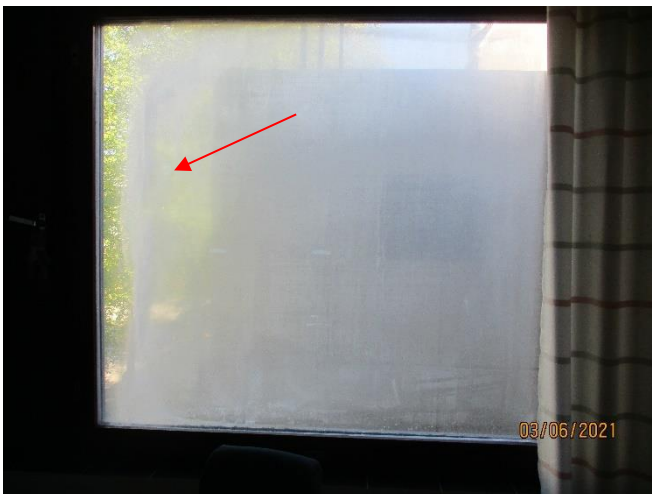
Kuva 18. "Maitoutunut" lämpölasit

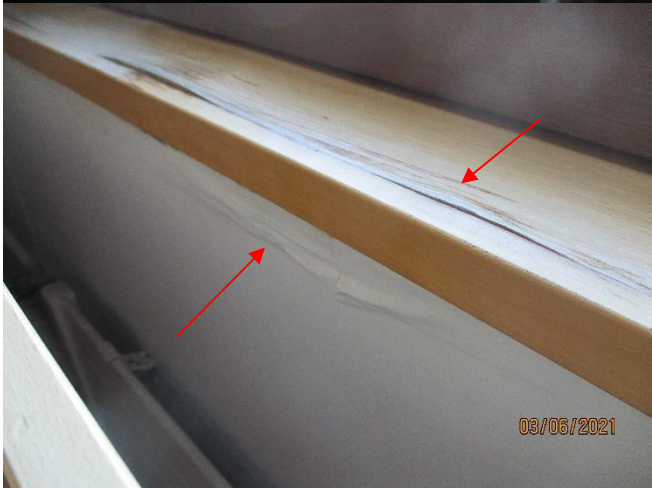
Kuva 19. Vuotojälkiä ikkunoista

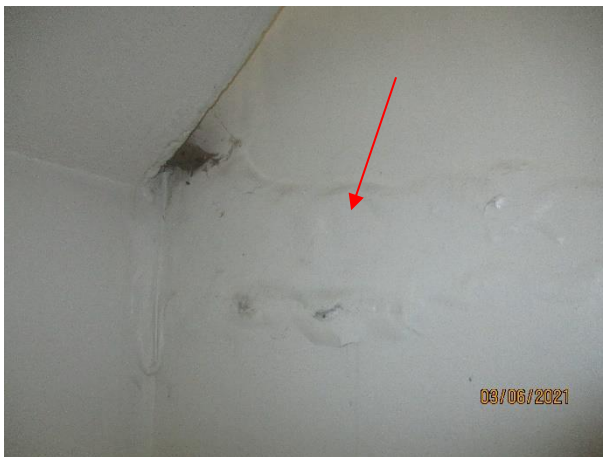
Kuva 26. Kellarin porrashuoneen ulkoseinä.

Ulkoseinässä esiintyy alue missä maali hilseilee/lohkoilee ja seinä on alueella kostea. Pinta-arvot 100-130/200.

- K1= Korkea pinta kosteus porrashuoneen ulkoseinässä (100-130/200) maali hilseilee.
- K2 = Tiiliseinien alaosat 70-90/200, korkea pinta-arvo
- K3 = Tiiliseinän pinta-arvo koholla (73/200), eristetty tiiliulkoseinä riskirakenne kellarissa
- K4 = Vesipinta korkealla viemärin tarkastuskaivossa 440 mm lattian alapuolella.
- K5 = Pistävä mikrobiperäinen haju portaiden alla olevassa varastotilassa
- K6 = näkyvä kosteusrasitus väestönsuojan lattiapinnoitteessa (Lattia =70-80/200, koholla)

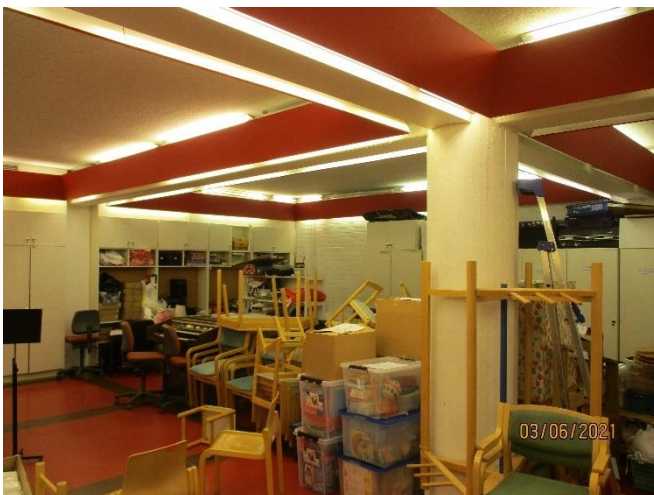
Kuva 27. Yleisnäkymä kellarintiloista

Lattia, vinyylilaatta  
Seinät, muurattuja kalkkiehkektiiliseiniä jolla on mineraalivilla eriste välissä (RISKIRAKENNE), tiiliseinien pintamateriaali on maalia.  
Katot, maalattuja tai alaslaskukattoja.

Kellarin ulkoseinärakenteen eristeestä otettiin 3 näytettä josta 2 oli mikrobivaurioituneet. Kellarin ulkoseinien sisäpuolinen eriste on poistettava, laajamittaisessa hankesuunnittelussa ja rakenne suunniteltava kosteusteknisesti toimivaksi rakenteeksi.

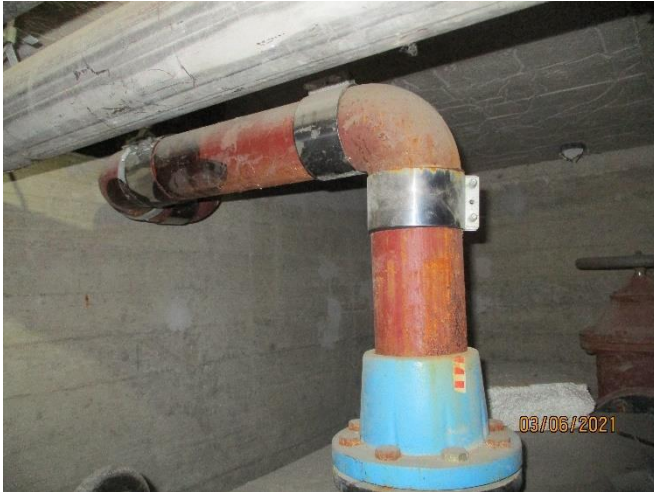
Kuva 30. Pumppaamo kellarin lattian alla, pumput vaihdettu 1999, kun 22 vuotta oli kulunut. Pumput nyt 21 vuotta vanhoja.

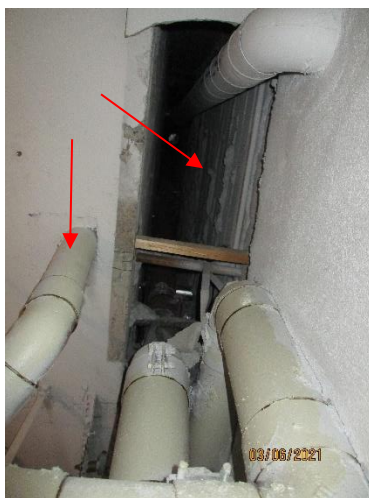
Kuva 31. Yleisnäkymä

Avonaisia nousuhormeja putkivedoksille, kerrokset auki ylös asti.

Kuvassa esiintyy valurautaviemäri joka tässä kuvassa on maalattu valkoiseksi.

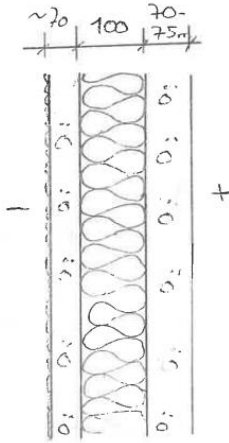
Ulkoseinärakenne, todettu näytteenottohetkellä

- Maalattu sisäpinta
- Kipsitasoite
- Betoni 70...75 mm sisäpuolella
- Vuorivilla eriste ~100 mm
- Ulkokuori ~70 mm
- Pesubetonipinta

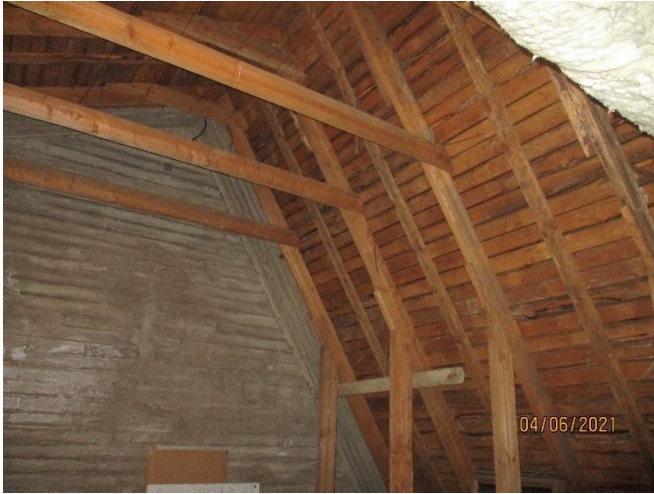
Kuva 37. Yleisnäkymä välikattotilasta

Paikalla rakennettuja kattotuoleja, läpivientikohdissa kuten savupiipun kohdalla esiintyy vuotojälkiä

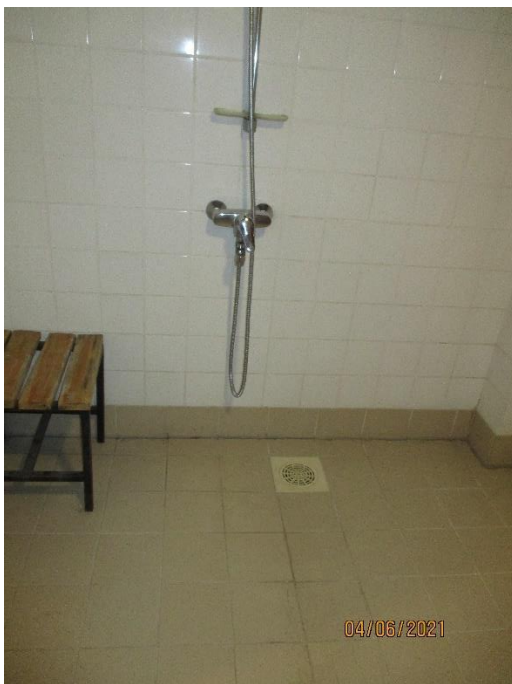
Kuva 43. Kellarissa on pesutupa ja sauna alkuperäisessä kunnossa ja pinta-arvot osoittivat kosteutta lattiarakenteessa sekä seinien alaosissa. (70-125/200)

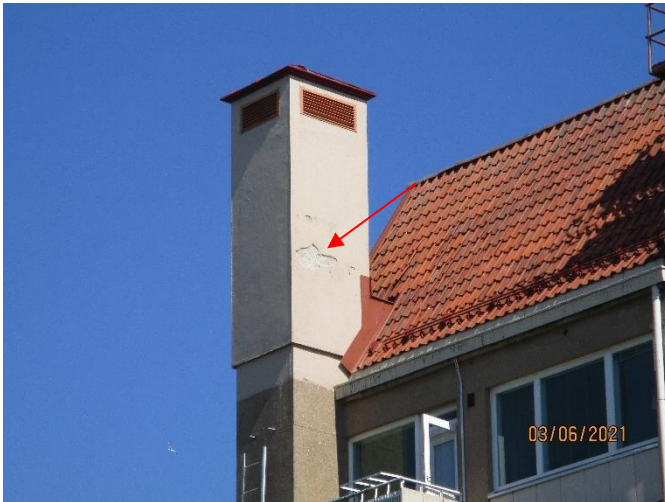
Kuva 46. Savuhormin yläosa

Rappipinnoite lohkoilee ja tippuu alas maanpinnalle.

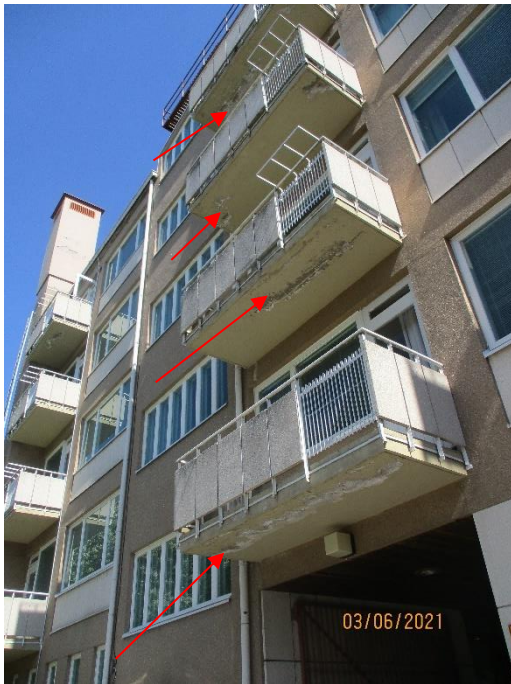
Kuva 47. Parvekkeet sisäpuolelta

Parvekkeiden kunto on heikko ja betonin karbonatisointi on pitkästi edistynyt parvekelautoissa, raudoitukset esiintyvät ja pohjapuolella esiintyy kosteuden aiheuttamia jälkiä kuten kuvasta ilmenee

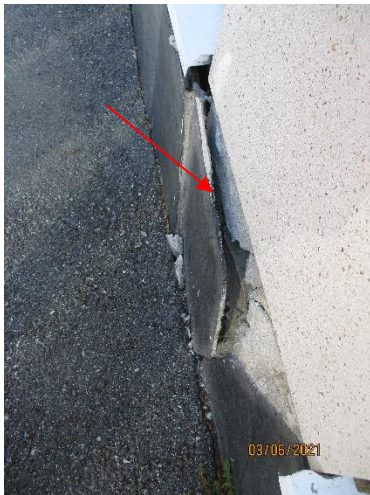
Kuva 50. Sokkelin liuskekivet

Liuskekivet sokkelissa irtoilevat paikoittain-

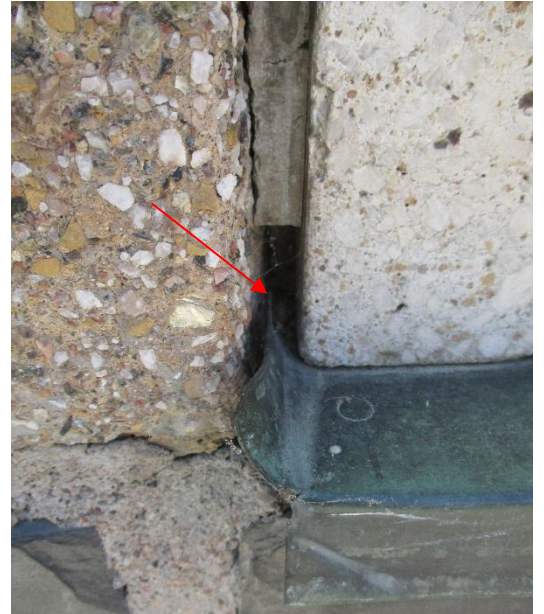
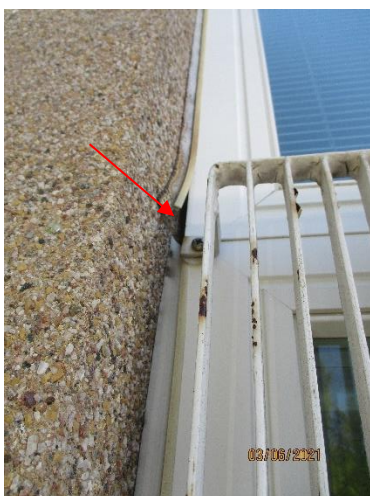
Kuva 52. Ikkunoiden liitos julkisivuun on useammassa kohdassa näkyvästi epätiivitä.

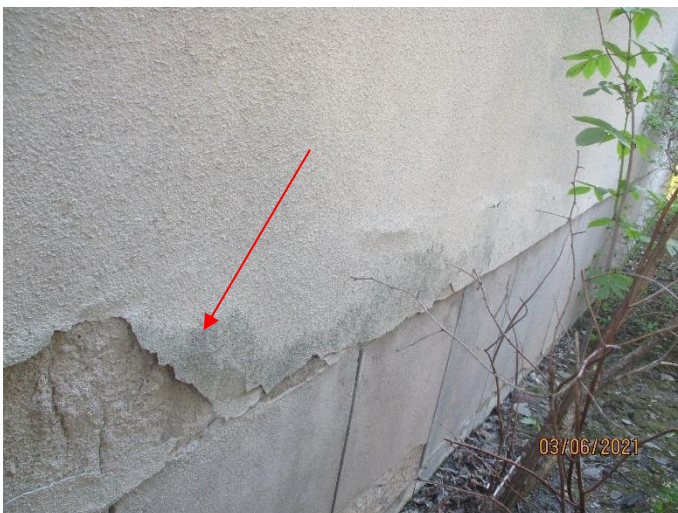
Kuva 55. Pääty, pohjoiseen  
Julkisivun rappipinta lohkoilee

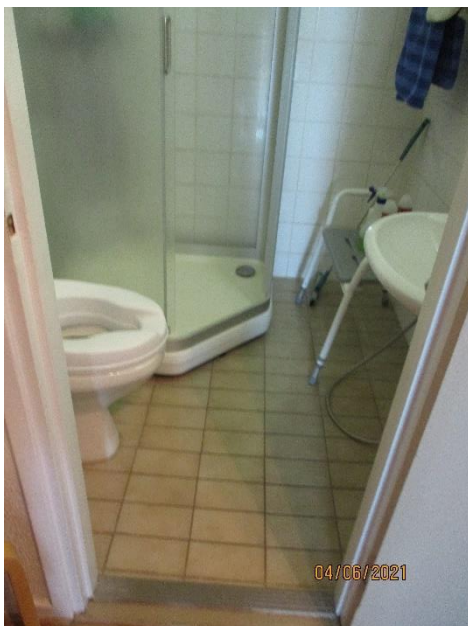
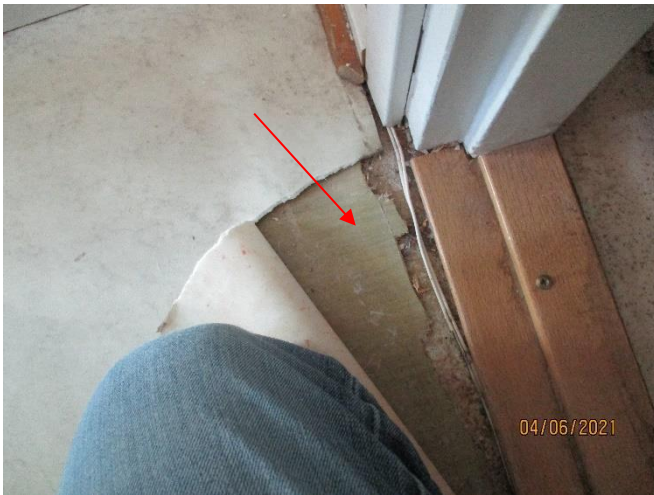
Kuva 61. Muovimaton alla alkuperäinen linoleumimatto.

Haju tuntuu selkeästi näissä tiloissa missä linoleumimatto on muovimaton alla.

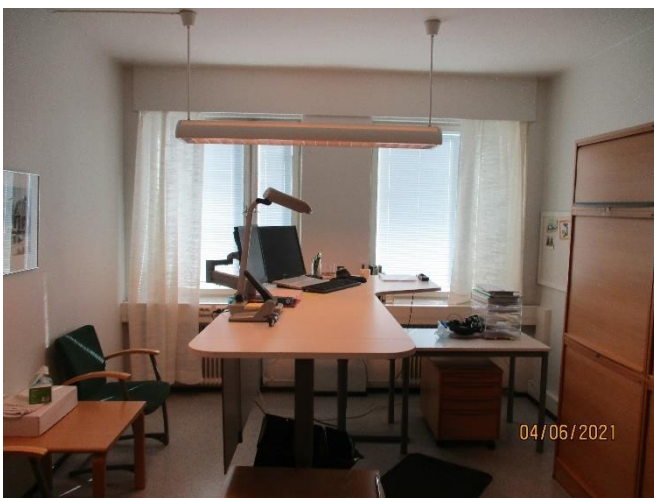
Kuva 62. Yleisnäkymä toimistohuoneesta

Muovimatto lattiassa  
Seinät maalattuja  
Katto maalattu

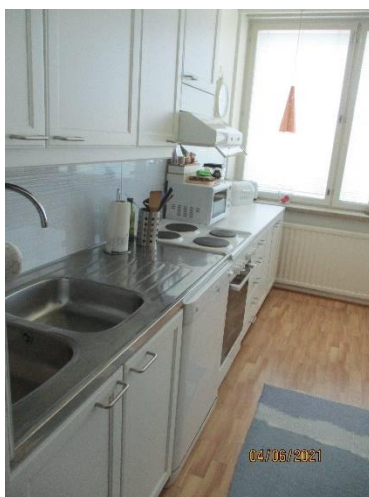
Kuva 63. Yleisnäkymä keittiöstä

Keittiöt kerroksissa

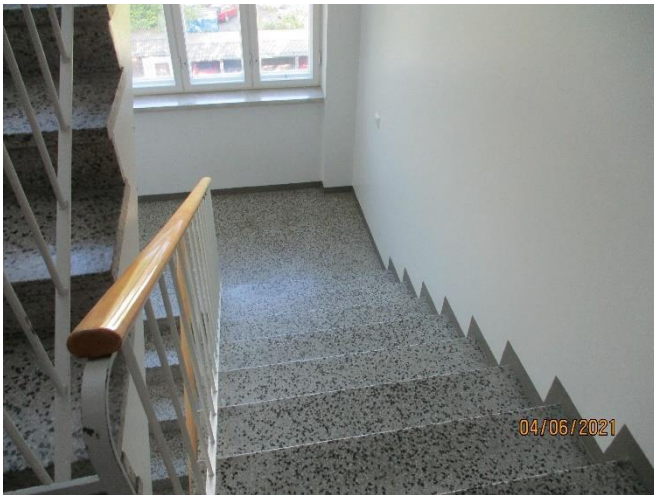
Kuva 64. Yleisnäkymä porrashuoneesta.

Portaat betonirunkoisia betonimarmori pinnalla  
Seinät maalattuja  
Katto maalattu  
Kaiteet teräksestä ja maalattu

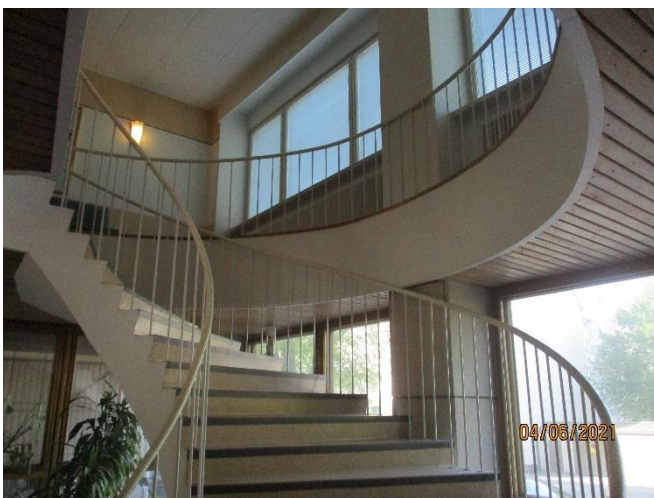
Kuva 65. Kirkkoherran viraston päänsisäänkäynti

Puupintoja ja lattialla muovimatto,  
seinät maalattuja

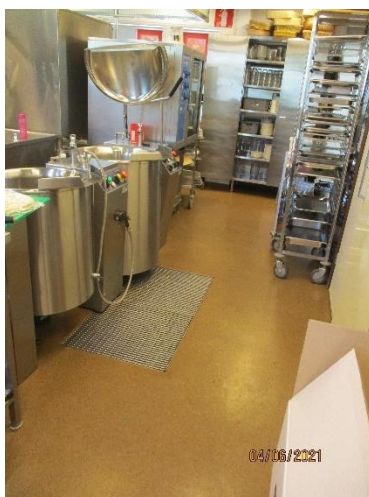
Kuva 66. Suurkeittiö

Suurkeittiön pinnoitteet  
Lattia muovimatto, yleistiloissa  
vinyylilaatta.  
Seinät laatoitettu

Kaivojen ympärillä pinta-arvot  
vaihtelivat 60-100/200 välillä.

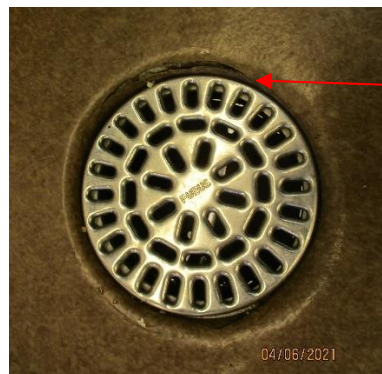
Muovimatto revennyt

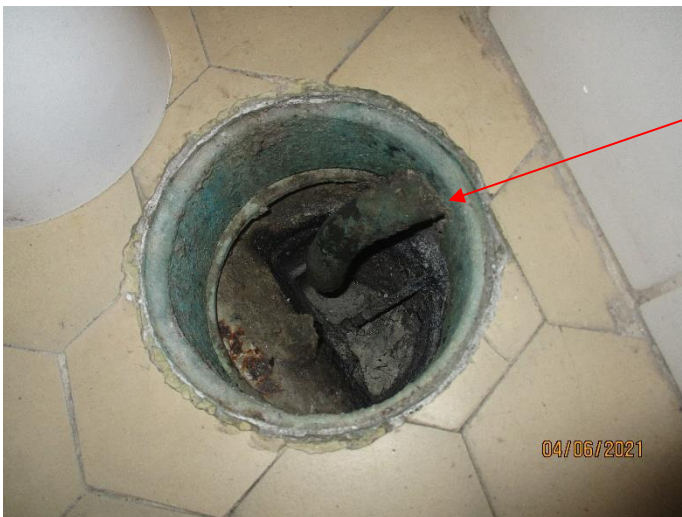
Kuva 68. Lattiakaivot kerroksissa

Alkuperäinen valurautakaivo  
kuparikorokerenkaalla, vuotoriski

Uusittu muovikaivo

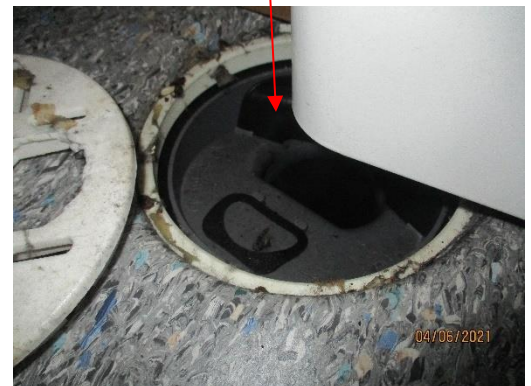
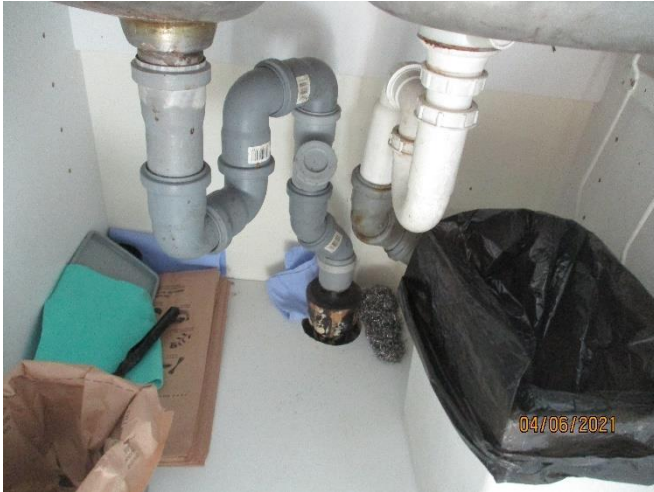
Kuva 69. Viemäröinti

Allaskaapin sisällä esiintyy useasti muoviviemäri vesilukon kohdalla mutta liitetty valurauta runkoviemäriin

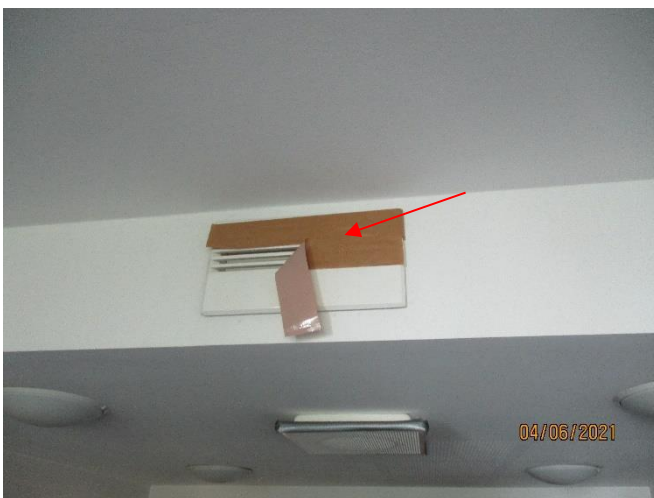
Kuva 70. Ilmanvaihto

Konttorihuoneissa on koneellinen tulo ja poisto ilmanvaihto.

Paikoittain esiintyy "omia säätöjä" kuten kuvasta esiintyy.

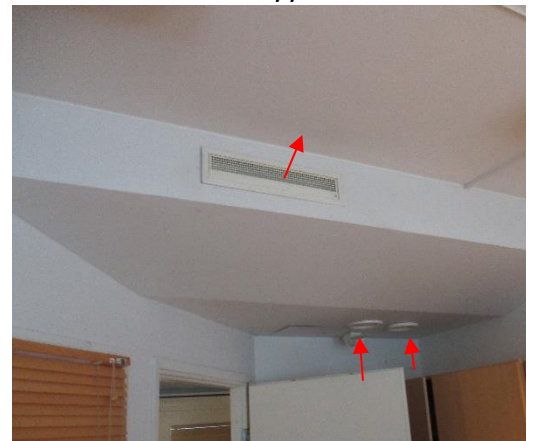
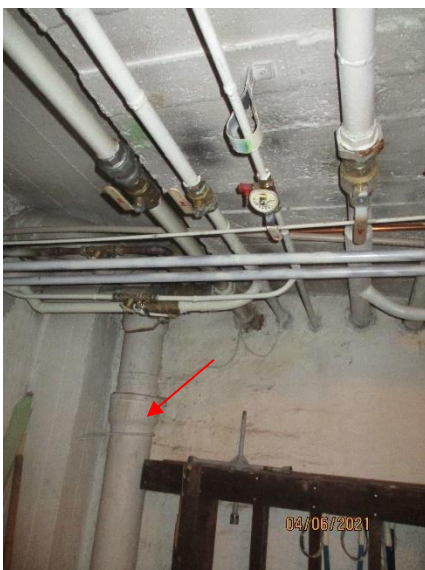
Kuva 71. Yleisnäkymä kellarissa

Teräsputkia sekä kupariputkia ja runkoviemärit valuraudasta

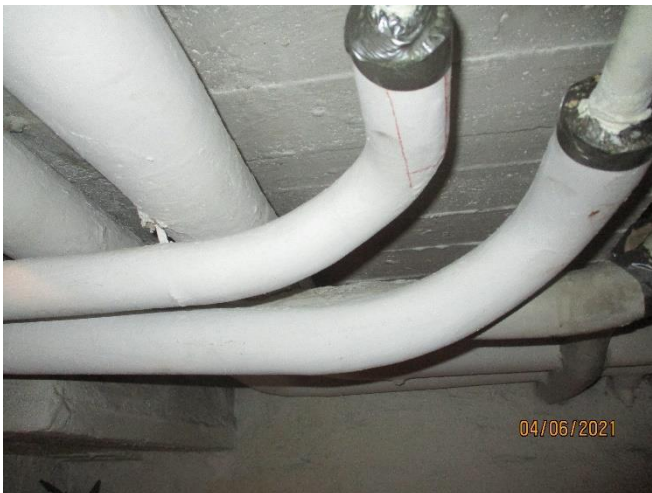
Kuva 73. Putkieristeet

Putkieristeet ovat pääasiassa massattuja käyriä ja paperieristeet sisäisellä asbestieristeellä, eli asbestieristeitä esiintyy putkien ympärillä.

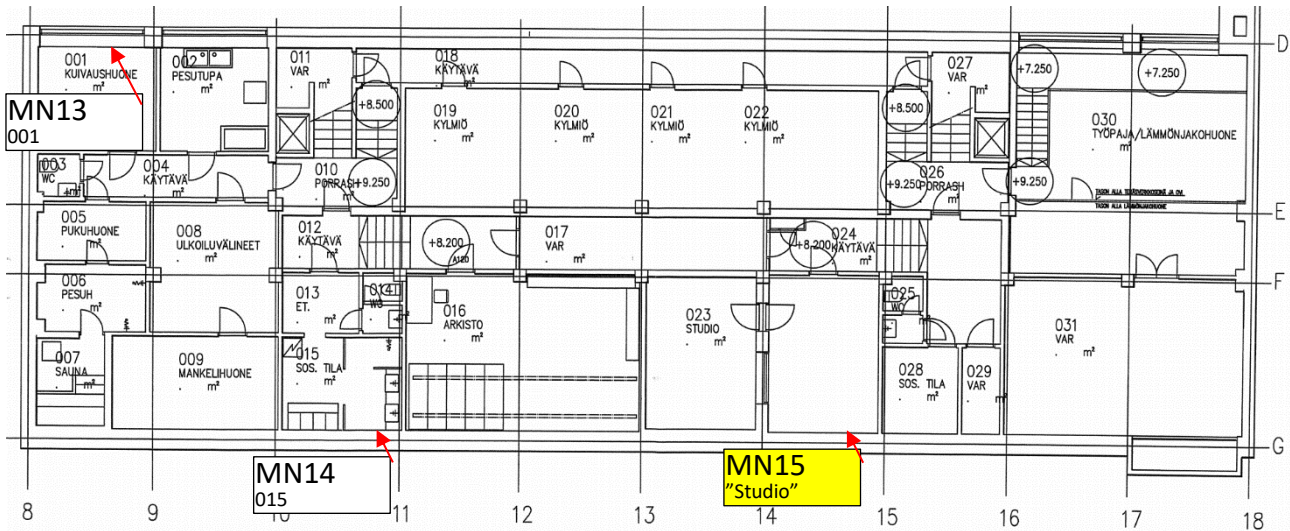
## Kellari (1956) , Mikrobinäytteenotto kellarin ulkoseinäeristeestä

Kellarin ulkoseinistä otettiin 3 näytettä (qCPR), yksi näyte oli vaurioitunut, eli 33 % kellariulkoseinistä oli vaurioituneet analyysivastauksen mukaan.

Kellarin ulkoseinärakenteen eristeestä otettiin 3 näytettä josta 1 oli mikrobivaurioitunut.

Kellarin ulkoseinien sisäpuolinen eriste suositellaan poistettavaksi, laajamittaisessa hankesuunnittelussa ja rakenne suunniteltava kosteusteknisesti toimivaksi rakenteeksi.

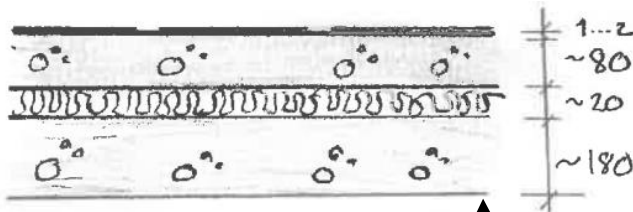
## Kellari ulkoseinäerä rakenne:

- Maalipinta + rappi ~20 mm
  - Punatiili ~60 mm
  - Ilmarako ~20mm
  - Tojaj ~50mm
  - Pikikerros 1...2 mm
- Maanvastainen betoniseinä

Ulkoseinät kellarissa ovat tojax (puuvilla) eristettyjä betoniseiniä sisäpuolelta ja sen ulkopuolella sisätiloissa on tiiliverhous. Rakenne on tunnettu riskirakenne.

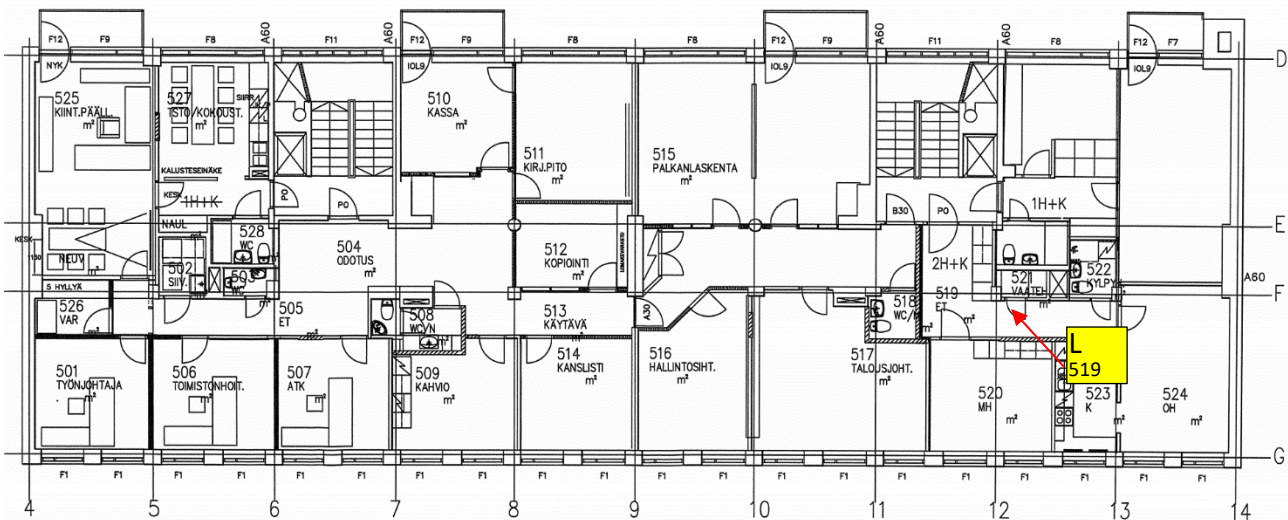
### Näytteenottoaikka, 5-kerros

Yleistä:	Betoniprofiilin avulla voidaan tutkia mikäli muovimatto ja/tai sen liimakerros on reagoinut betonin alkaalisen kosteuden kanssa ja aiheuttaa materiaalin hajoamisen.
Näytteenottoaikat:	Tästä rakennuksesta otettiin yksi betoniprofiilinäyte, näyte on otettu huoneessa (Näyte L) 519, A-porrashuoneen puolella.
Tulos:	Näyteanalyysivastauksen mukaan näyte poikkeaa normaalista odotetusta pitoisuudesta.
Tulosten tulkinta:	Näyte on otettu pistemäisesti. Näytetulos on huomioitava kokonaisvaltaisessa hankesuunnitelmassa ja toimenpideratkaisussa tässä kiinteistössä.
