# SISÄILMATEKNINEN RISKINARVIO

VAASAN OPIKELIJA-ASUNTOSÄÄTIÖ  
VOAS1 JA ALLI

23.2.2022

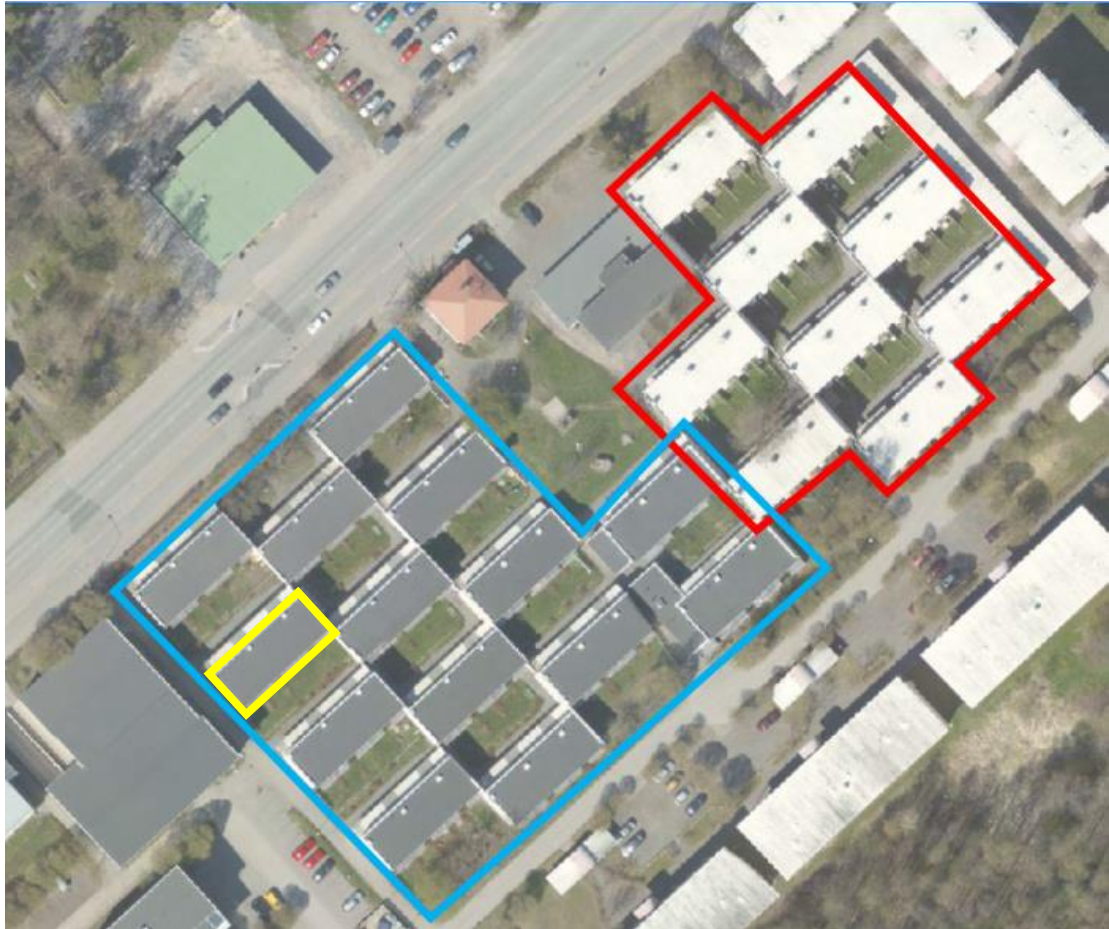
*Kuva 1. Ilmakuva, missä esitetty tässä muistiossa käsiteltävät rakennukset. VOAS1 rakennukset rajattu sinisellä ja ALLI rakennukset rajattu punaisella. Kellarillinen VOAS1 D-rakennus on rajattuna keltaisella.*

Kuvassa 1 on esitetty ilmakehän kuva VOAS1 ja ALLI-rakennuksista.

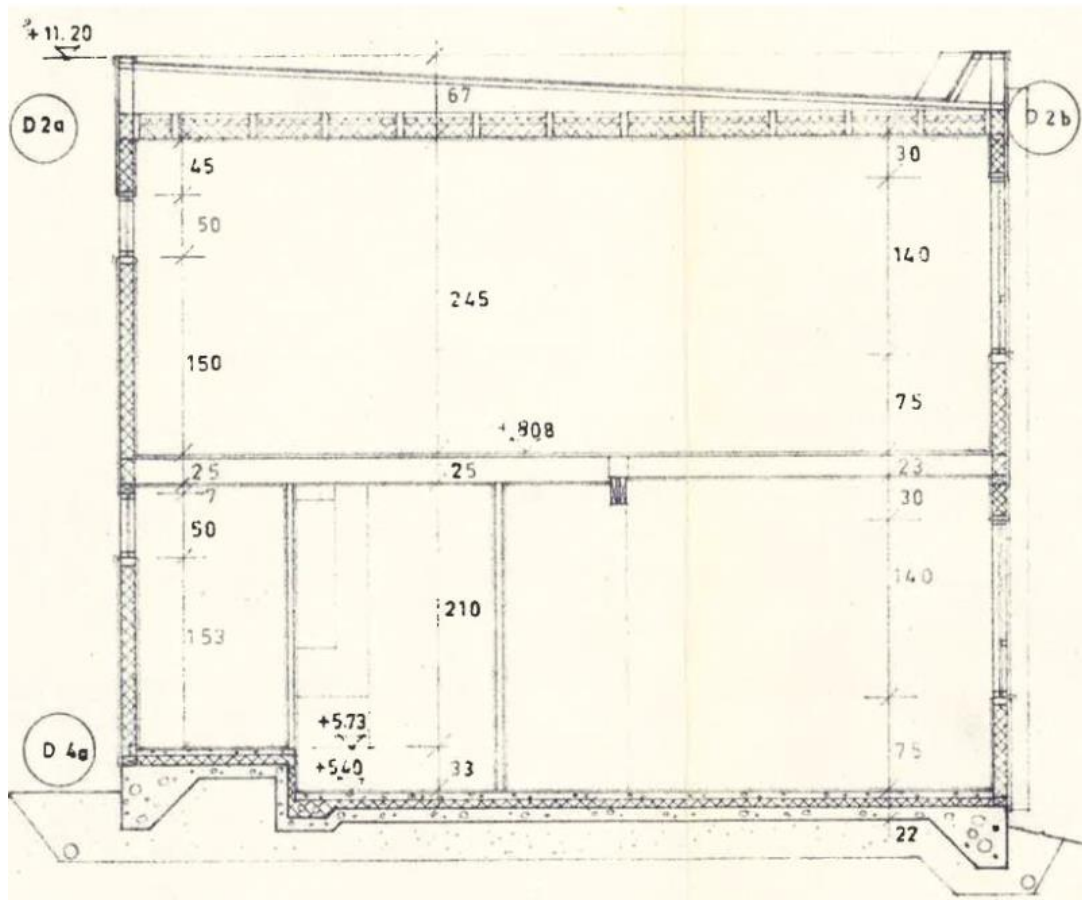
Kuva 2. Alkuperäinen rakenneleikkauspiirustus VOAS1 (1972).

Kuvassa 2 on esitetty yleisleikkaus VOAS1-rakennuksesta.

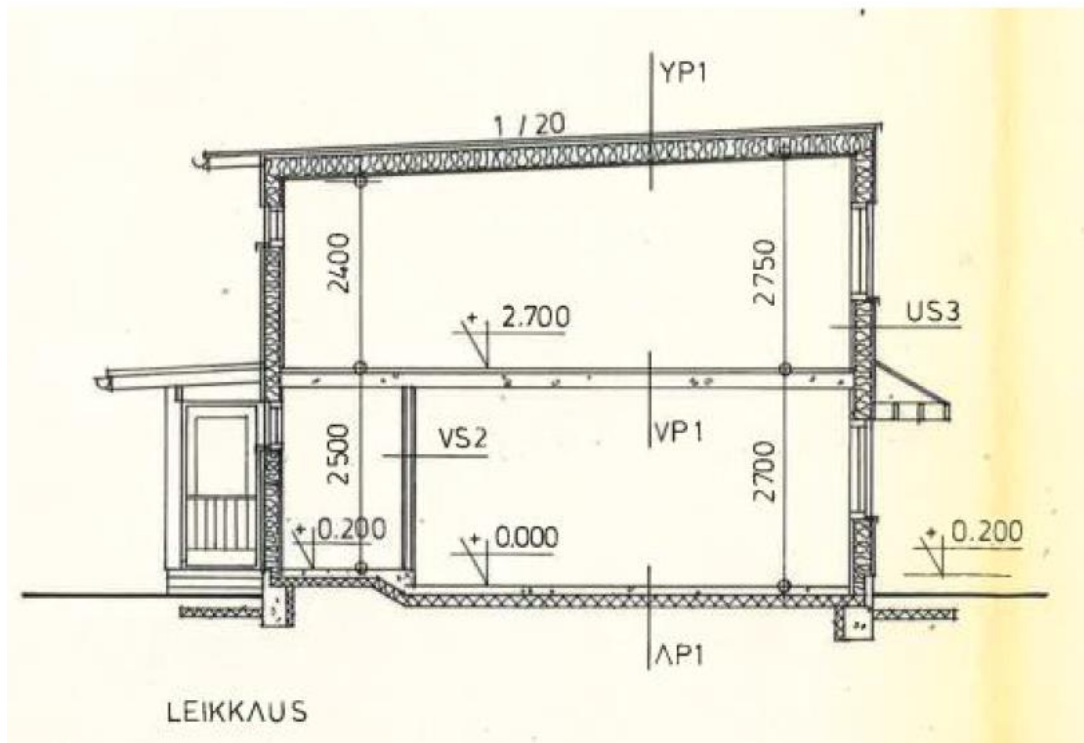
Kuva 3. Alkuperäinen rakenneleikkauspiirustus ALLI (1980).

Kuvassa 3 on esitetty yleisleikkaus ALLI-rakennuksesta.
