# Tutkimussuunnitelma

Vaasan uimahalli  
50 metrin altaan kuntotutkimus

23.3.2026

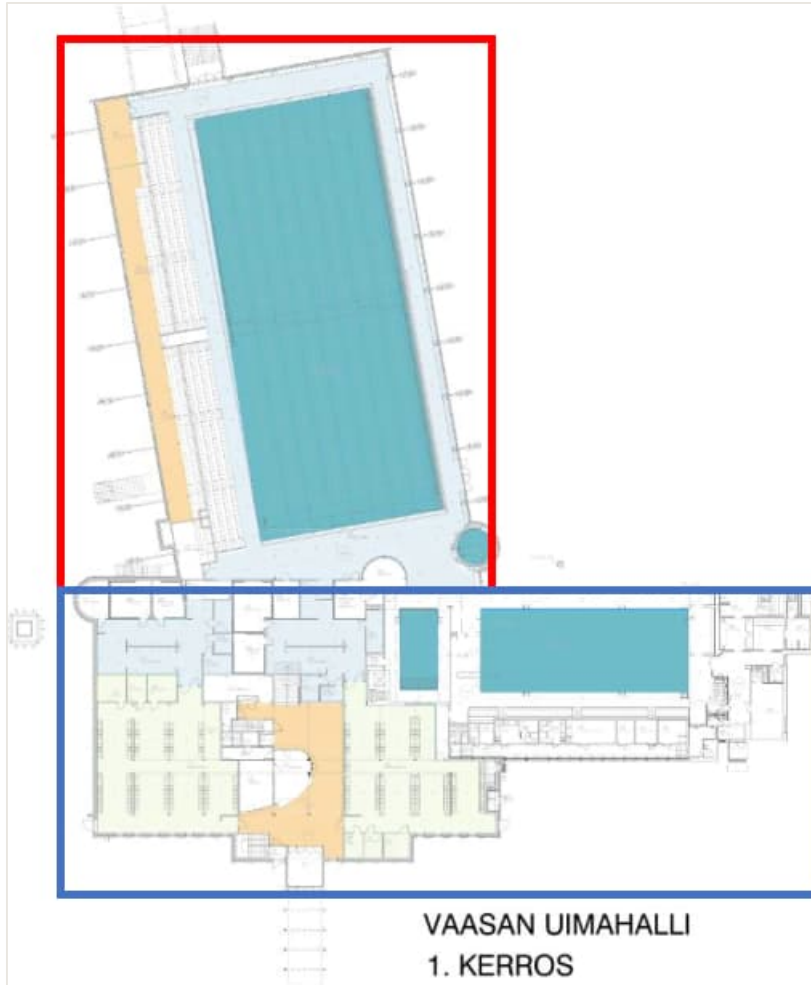
*Kuva 1. Vaasan uimahalli, 1. kerros. Uimahallin alkuperäinen osa on rajattu sinisellä ja vuonna 2003 tehty laajennusosa punaisella. 50 metrin allas, mihin kuntotutkimukset kohdistetaan, sijaitsee rakennuksen laajennusosalla (punaisella rajattu alue).*

50 metrin allas sijaitsee uimahallin laajennusosalla, joka on rakennettu vuonna 2003.

50 metrin allas on suorakaiteen muotoinen ja mitoiltaan n. 50 m x 21 m x 2 m (syvä pääty) / 1,2 m (matala pääty). Altaan pinta-ala on noin 250 m<sup>2</sup>.

Allas on alapuolelta tuettu pilareilla. Altaan seinien ulkopuolella kulkee huoltotunneli.
