# RAKENNUSHISTORIASELVITYS

HANDELSESPLANADENS FOLKSKOLA/  
KAUPPAPUISTIKON KANSAKOULU  
KAUPPAPUISTIKKO 22, VAASA

16.7.2021 täydennetty 22.9.2021

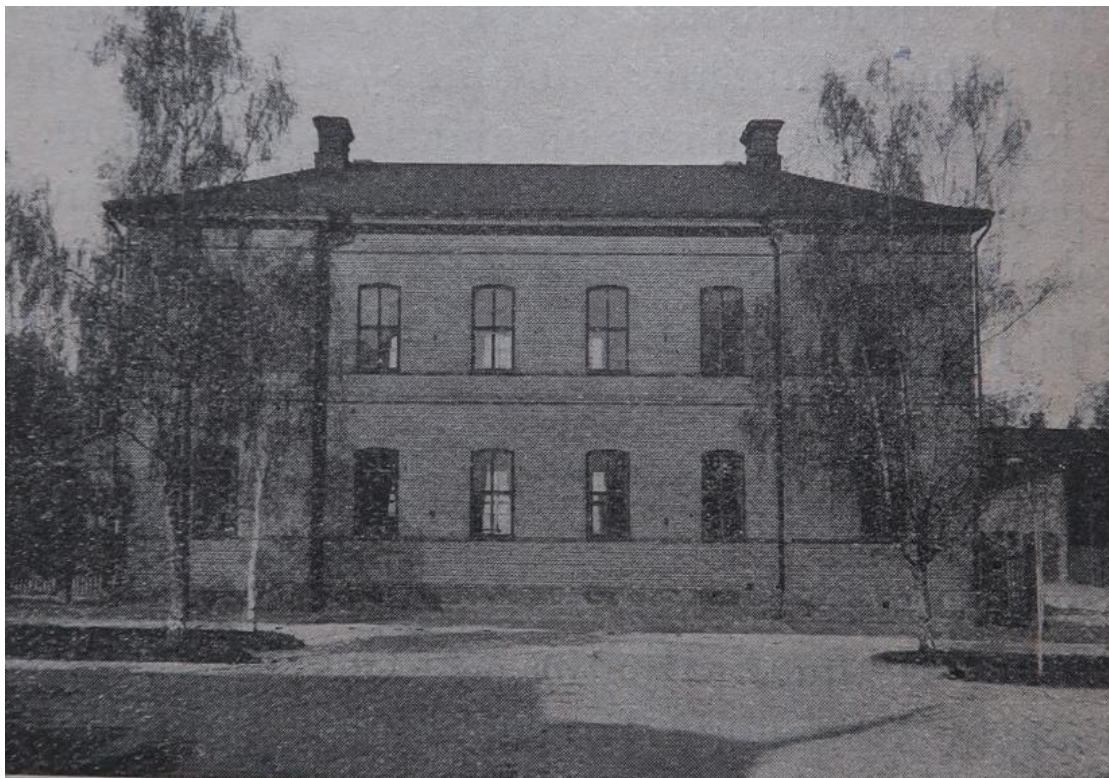
Kuva 3. Kivikoulun valokuva julkaisusta Vaasan kansakoulut 1869–1919. Rakennus oli hyvin yksinkertainen, julkisivut puhtaaksi muurattua tiiltä. Tontilla näkyy puita. (Svanljung s.188)

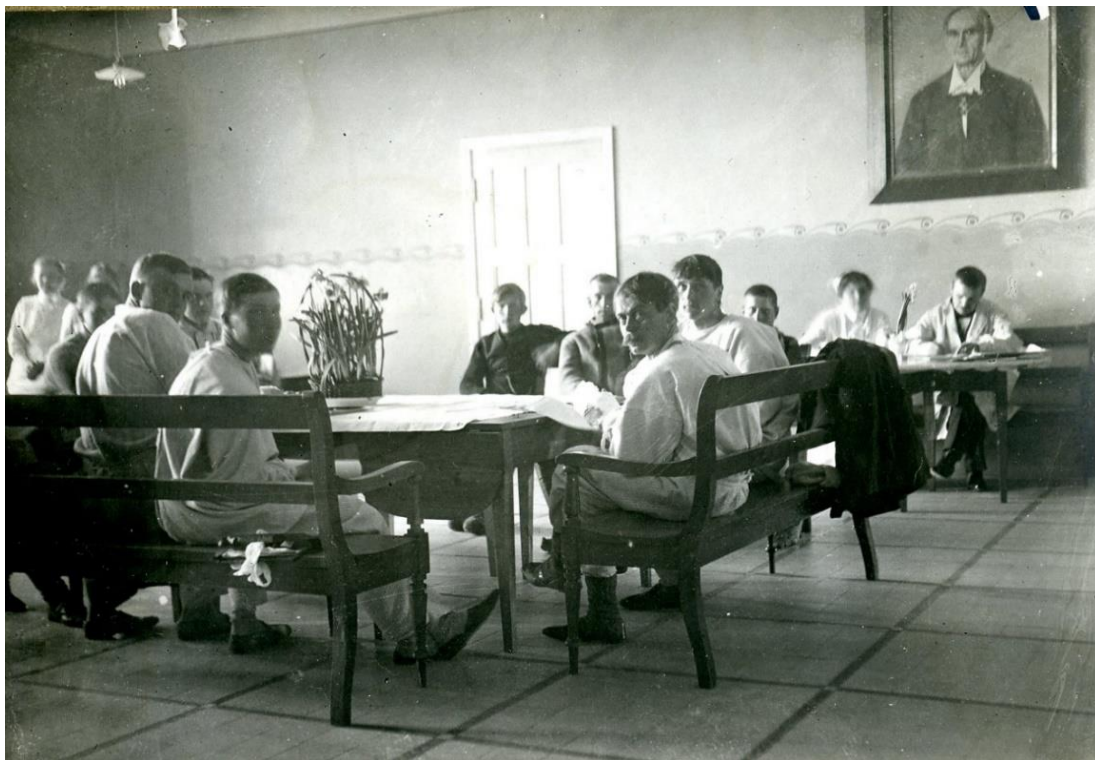
Kuva 19. Aulatila 1918, kun rakennus toimi varasairaala n:o 1:nä. Seinän alaosa on tummempi kuin yläosa ja niiden rajauksena on ornamentti. Seinän yläosa rajautuu kattoon kapealla viivalla ja katto on valkoinen. Kuva Pohjanmaan museon arkisto.

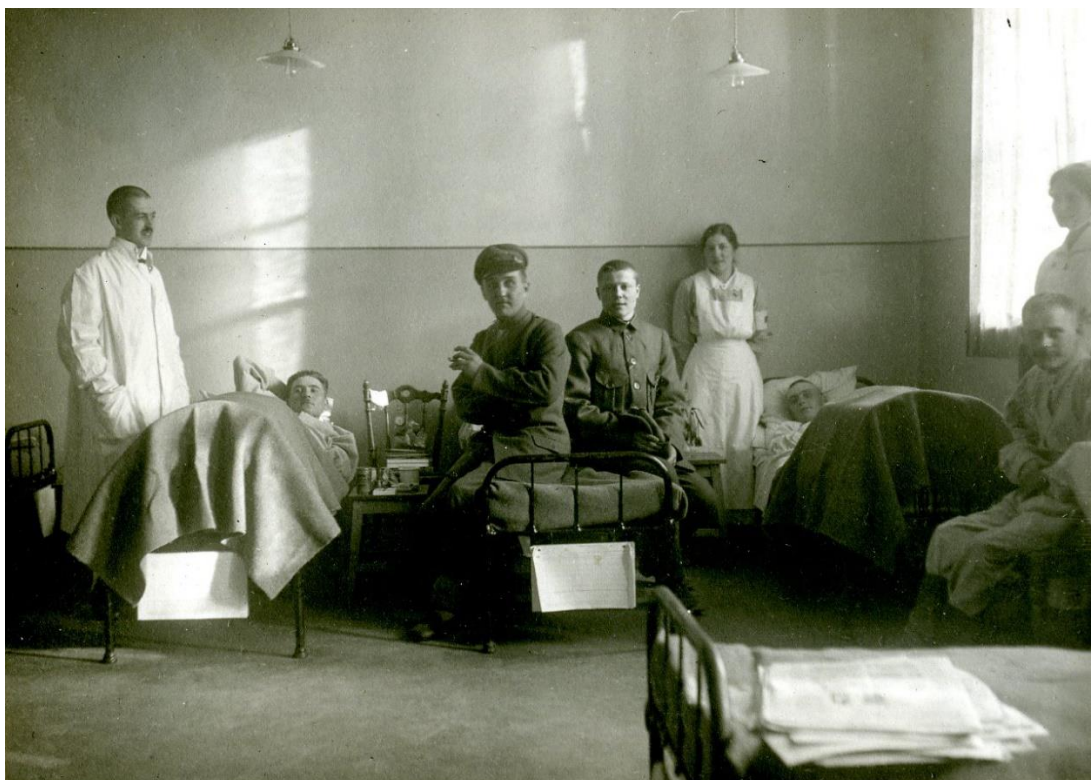
Kuva 20. Luokkatila 1918, kun rakennus toimi varasairaala n:o 1:nä. Seinän alaosa on tummempi ja yläosa vaaleampi. Välissä on ohut viiva. Kuva Pohjanmaan museon arkisto.

Luokkien seinäpinnat oli jaettu ohuella tummalla viivalla alempaan tummaan osaan ja ylempään vaaleaan osaan. Luokkien lattiat olivat todennäköisesti linoleumimattalla päällystettyjä. Luokissa oli opettajan koroke liitutaulun edessä. Sisäovet olivat peiliovia, jotka oli maalattu useilla väreillä.

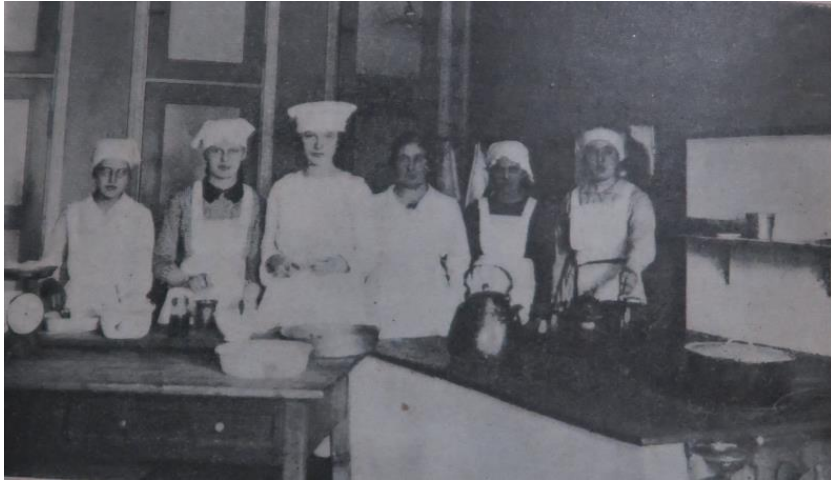
Kuva 21. Kuva opetuskeittiöstä kirjasta Vaasan kansakoulut 1869–1919 (Svaljung s.192). Kuvassa näkyvät keittiön kaappien ovet, joka on maalattu kaksivärisiksi.

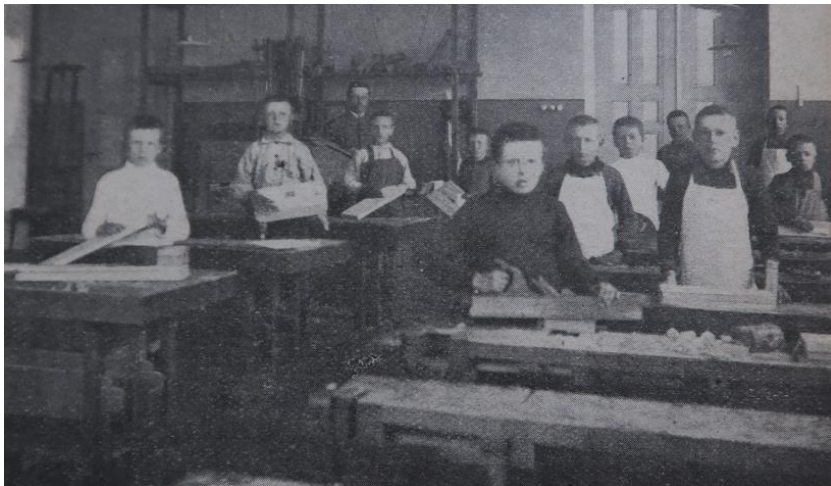
Kuva 22. Kuva veistosalista kirjasta Vaasan kansakoulut 1869–1919 (Svaljung s.190). Kuvassa näkyvät peiliovet, joka on maalattu kaksivärisiksi. Samoin seinän jako tummaan alaosaan ja vaaleaan yläosaan näkyy hyvin.

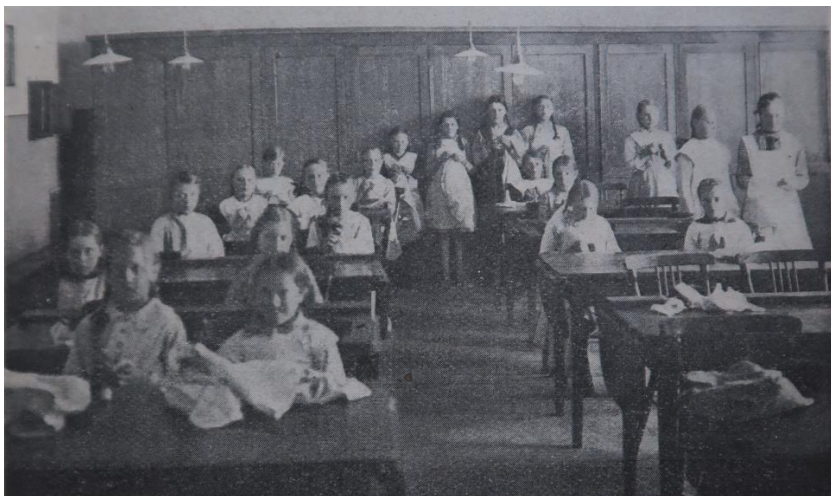
Kuva 23. Kuva tyttöjen käsityöluokasta kirjasta Vaasan kansakoulut 1869–1919 (Svaljung s.191). Kuvassa näkyy seinän alaosan tumma sävy ja maalattu raita sen yläosassa. Lisäksi kaapin vieressä seinässä on tuloilmasäleikkö lähellä lattiaa ja ylempänä seinässä poistoilmasäleikkö.

Järjestelmässä oli säätöpellit alhaalla kellarissa ja ylhäällä ullakolla. Luokissa ja käytävillä olivat seinissä säleiköt, joiden kautta lämmin raitis ilma puhallettiin luokkiin ja "pi-laantunut ilma" puolestaan kulkeutui toisten säleikköjen kautta hormoneihin ja vesikatonlelle. Alun perin katolle nousevat hormit olivat puurakenteisia.

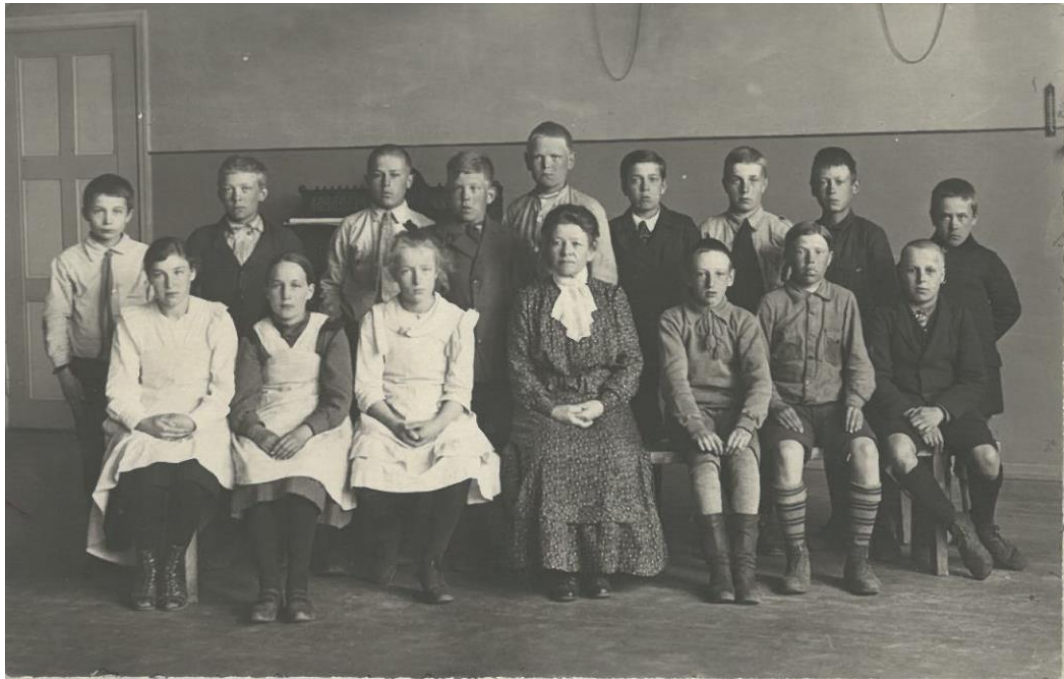
Kuva 24. Kuva todennäköisesti 1910–20-luvulta jostain luokkatilasta. Seinä on kaksivärinen ja lattiassa on linoleumimatto. Peiliövi on kaksivärinen. Kuva Vaasan kaupungin arkisto, Handelsplanadens folkskola, kansio Vasa stads svenskspråkiga folkskolor Handelsplanadens folkskola Fotografier 1908–1969.

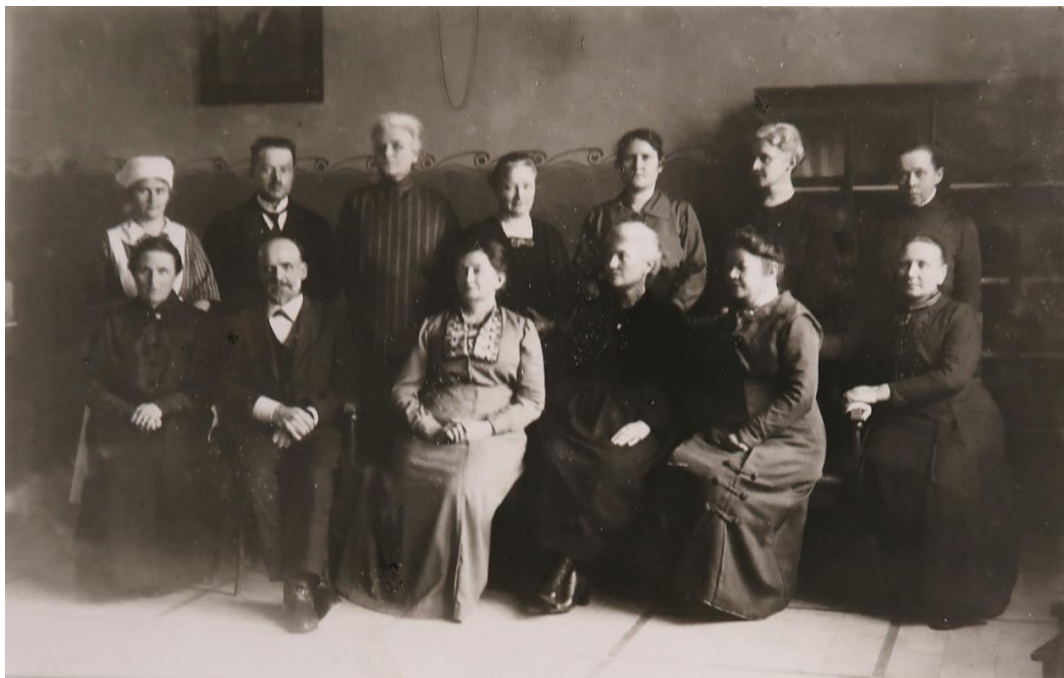
Kuva 25. Kuva vuodelta 1922 jostain aulasta. Seinällä on hyvin näkyvissä ornamenttikuvio. Kuva Vaasan kaupungin arkisto, Handelsplanadens folkskola, kansio Vasa stads svenskspråkiga folkskolor Handelsplanadens folkskola Fotografier 1908–1969.

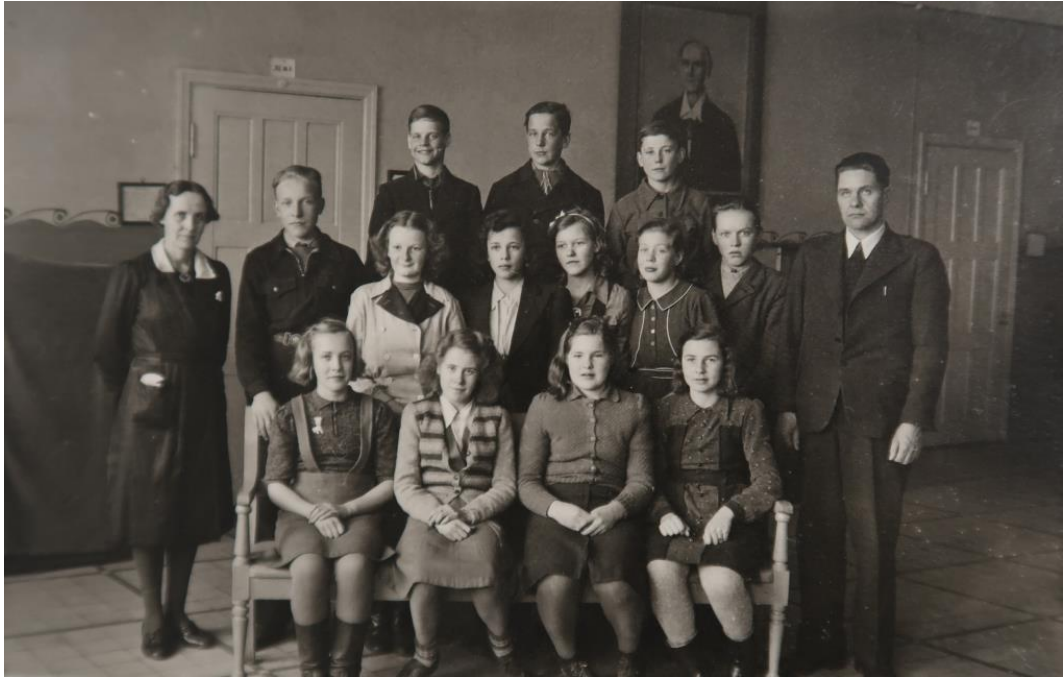
Kuva 26. Kuva lukuvuodelta 1946–47 jostain aulatilasta. Seinässä on edelleen ornamentti, mutta peiliovet ovat yksivärisiä. Kuva Vaasan kaupungin arkisto, Handelsplanadens folkskola, kansio Vasa stads svenskspråkiga folkskolor Handelsplanadens folkskola Fotografier 1908–1969.

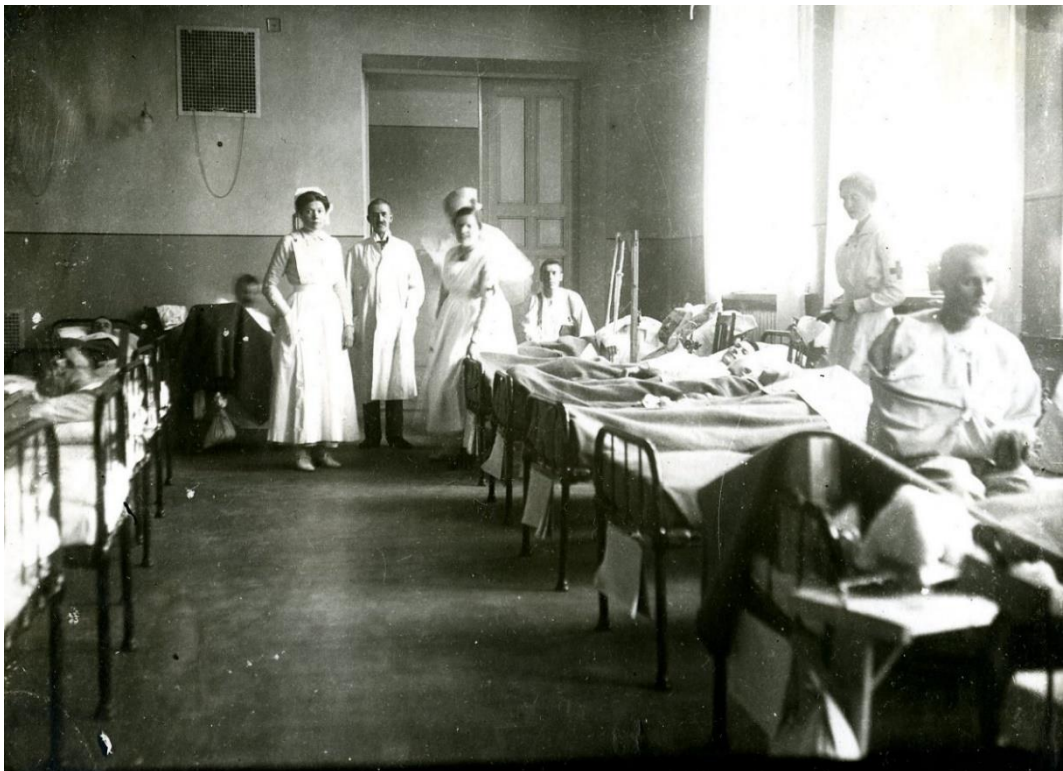
Kuva 27. Liikuntasali vuonna 1918, kun rakennus toimi varasairaala n:o 1:nä. Seinän alaosa on tummempi ja yläosa vaaleampi. Välissä on ohut viiva. Peiliovi on kaksivärinen. Kuva Pohjanmaan museon arkisto.

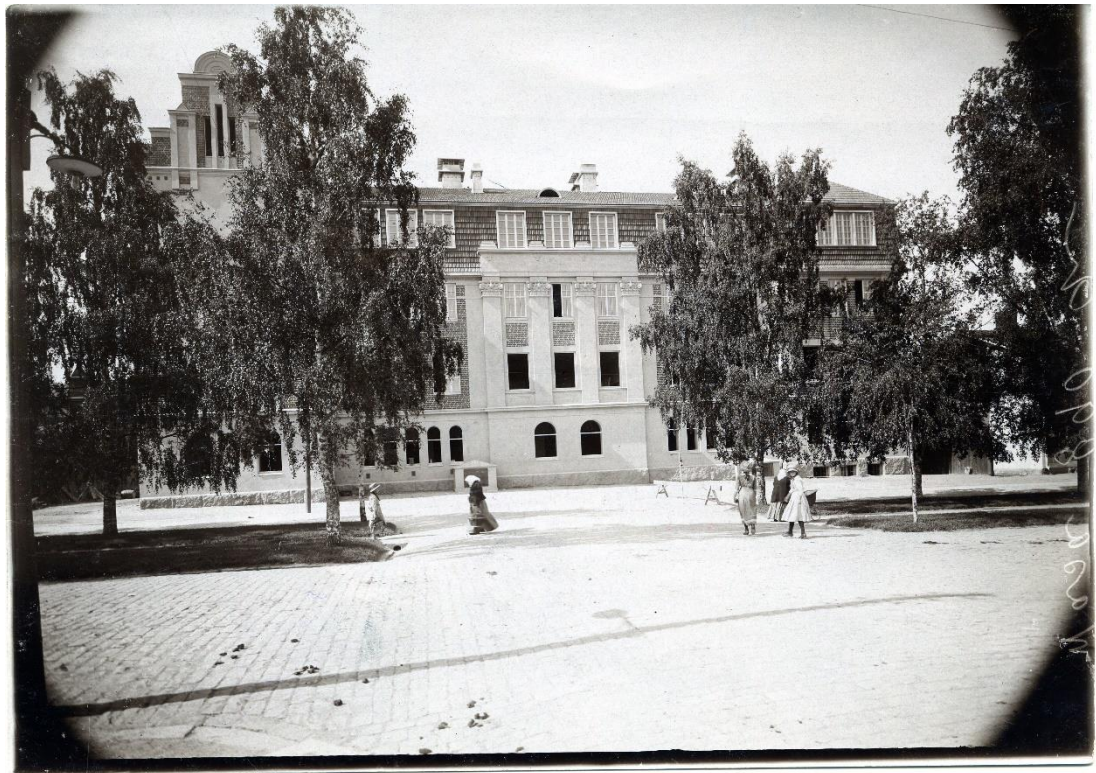
Kuva 28. Kauppapuistikko 22 rakennusvaiheessa, kun ikkunoita asennetaan. Kuva Pohjanmaan museon arkisto, kuvaaja Knackstedt & Co, Hamburg.

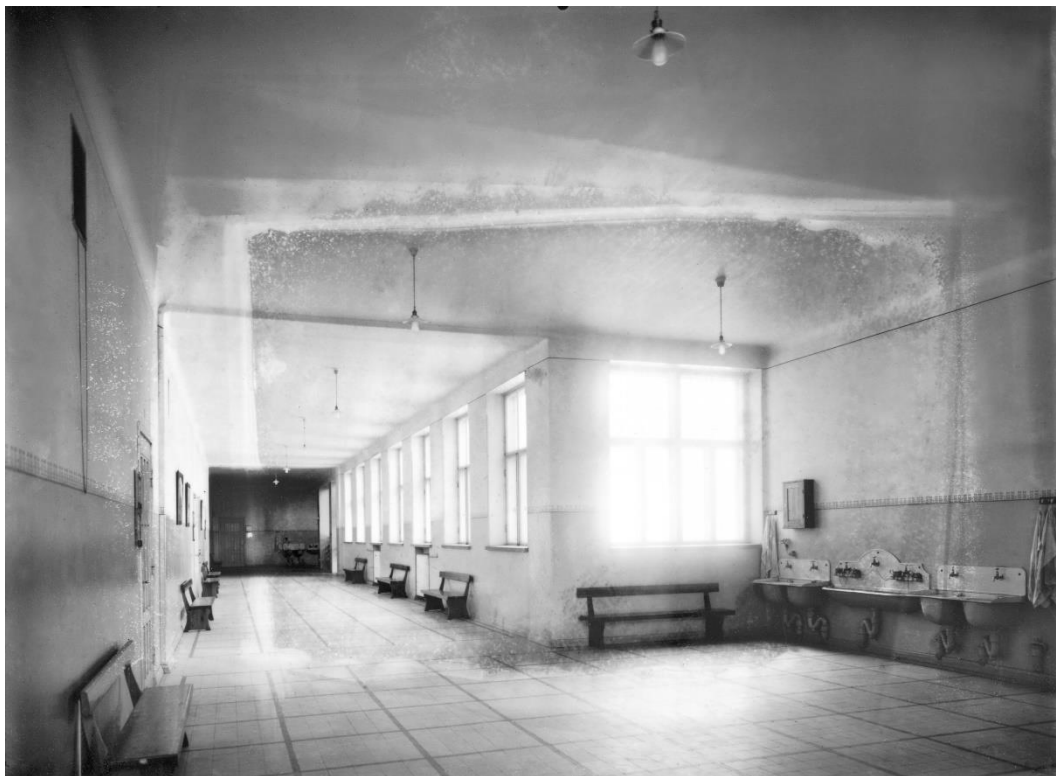
Kuva 31. Kallion kansakoulun käytävätila 1910-luvulla. Kuvaaja tuntematon. Helsingin kaupunginmuseon kuvakokoelmat.

Kallion alakoulun käytävien lattiat ovat valokuvien perusteella samaa laatoitusta kuin Kauppapuistikons kansakoulun. Myös luokkien seinien maalaustapa on samanlainen, mutta seinien alaosan sävy on Kallion kansakoulussa huomattavan vaalea. Käytävillä ja auloissa on Kallion kansakoulussa myös seinän alaosassa tummempi maali ja yläosassa vaaleampi ja niiden välissä ornamenttinauha.

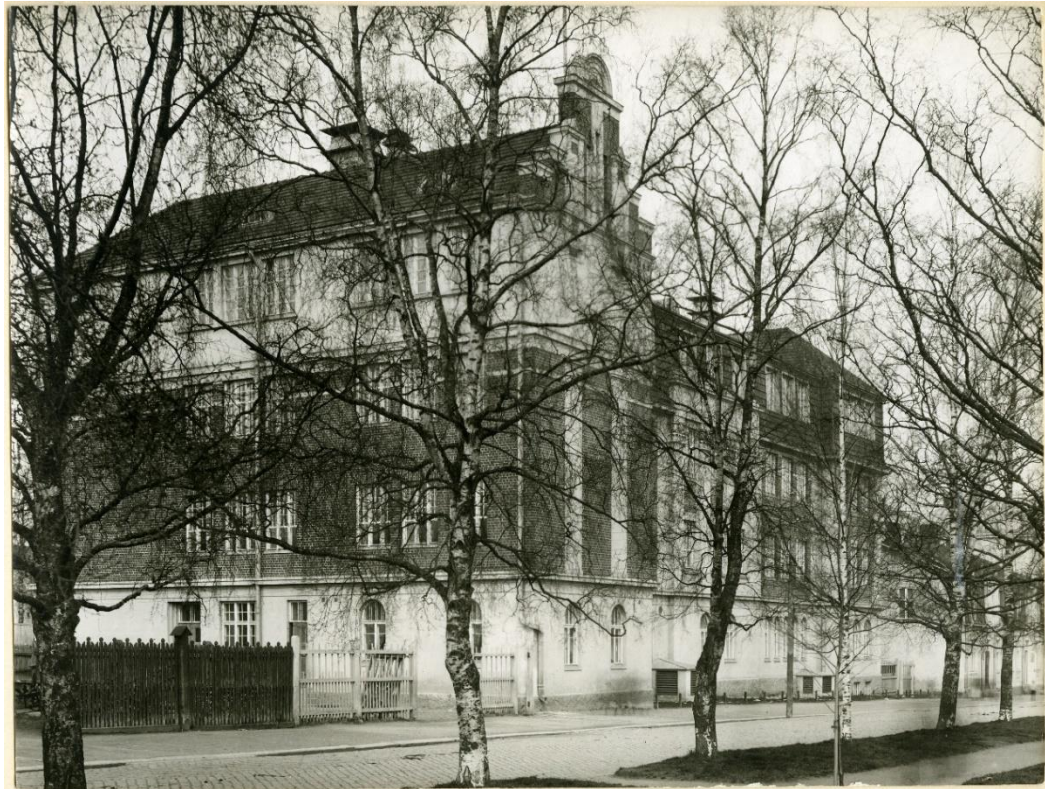
Kuva 39. Koulurakennus vuonna 1924. Ensimmäisen kerroksen rappaus on hieman vaaleampi kuin ylimmän kerroksen. Tuloilmakammioihin johtavat säleiköt ovat paikoillaan Kauppapuistikons varrella. Kuva Pohjanmaan museon arkisto.

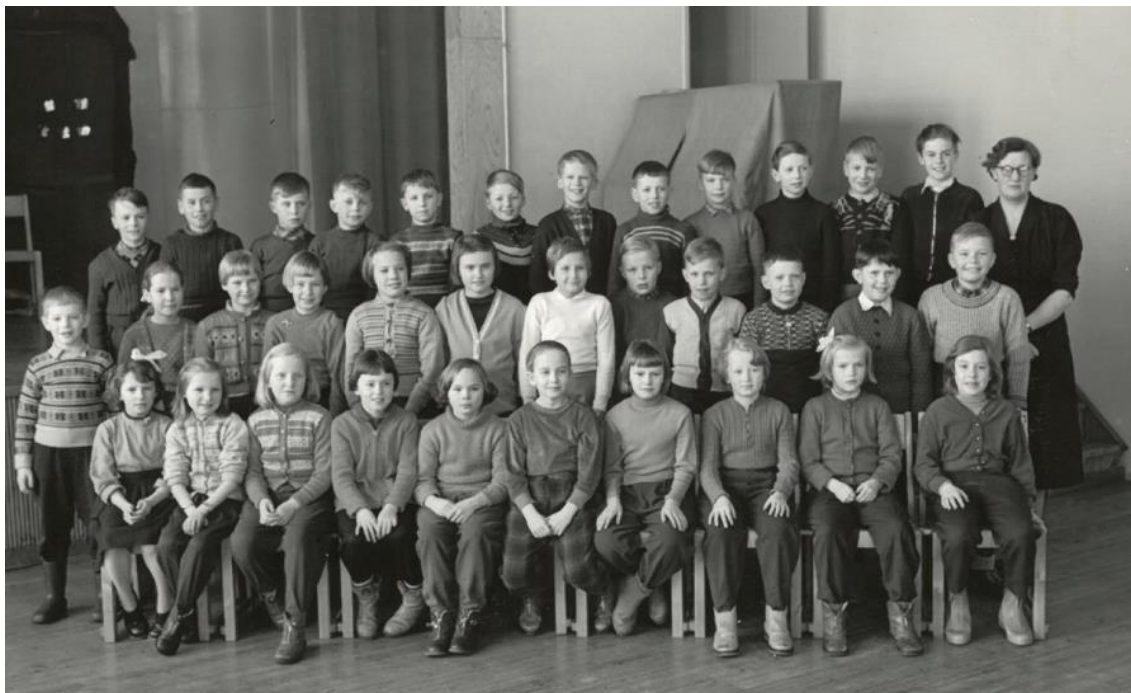
Kuva 47. Kuva lukuvuonna 1956–57 uudesta juhlasalista. Näyttämön kehys on lakattua vaneeria, etuseinä on lakattua sormipaneelia. ja opettajan takana ovat näyttämölle johtavat portaat. Kuva Vaasan kaupungin arkisto, Handelsesplanadens folkskola, kansio Vasa stads svenskspråkiga folkskolor Handelsesplanadens folkskola Fotografier 1908–1969.

Laajentamisen jälkeen siipiosan pohjakerroksen ruokalan puoleisessa päädyssä oli metallityöpaja ja toisen päädyn vanha veistosali säilyi puukäsityökäytössä. Vanha materiaalihuone veistoluokan päädyssä muutettiin kuivaushuoneeksi. Toisen kerroksen vanhaa liikuntasalia laajennettiin koko siiven mittaiseksi ja sen ”vanhaan” päähän rakennettiin pukuhuoneet, pieni wc-tila ja varasto. Vanhat pukuhuoneet luokkaosan pohjoispäädyssä muutettiin varastotiloiksi. Liikuntasalin yläpuolelle rakennettiin uusi juhlasali näyttämöineen ja näyttämön aputiloineen.

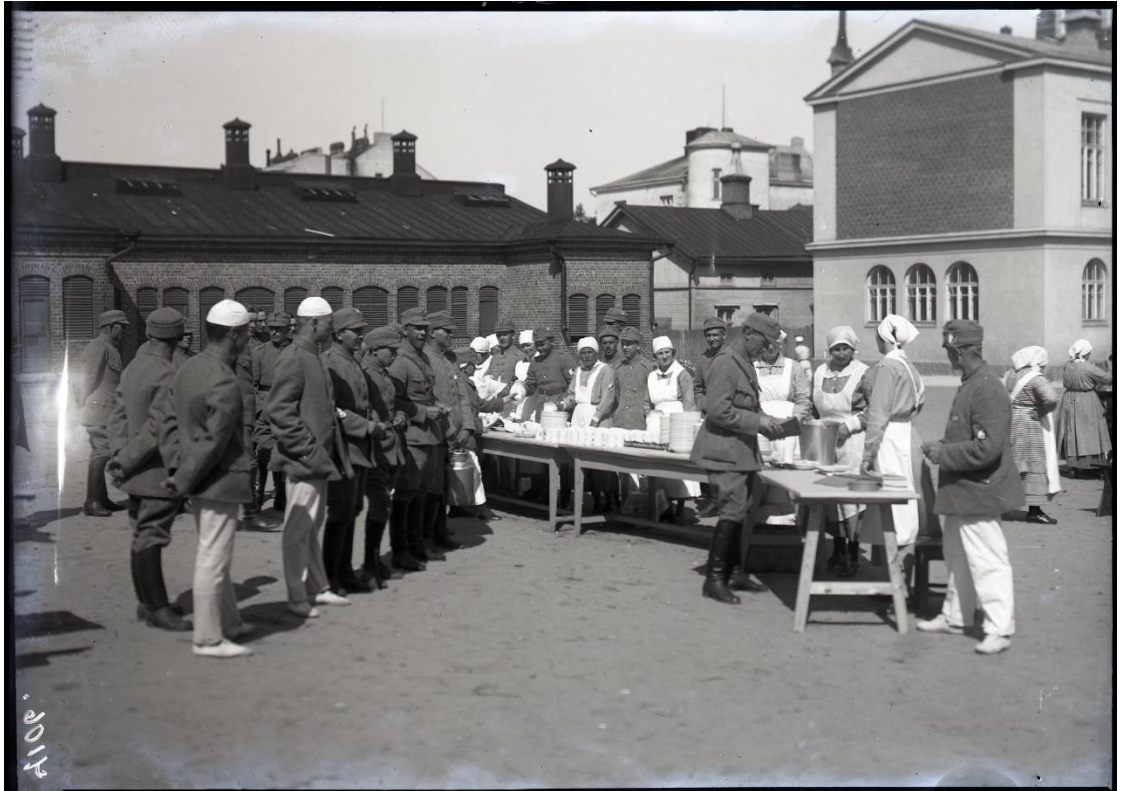
Kuva 49. Taustalla matala, tiilirakenteinen ulkokuone vuodelta 1903. Sen rakenteita hyödynnettiin ruokalan rakentamisessa. Kuva Pohjanmaan museo, valokuvaaja Uno Finnilä.

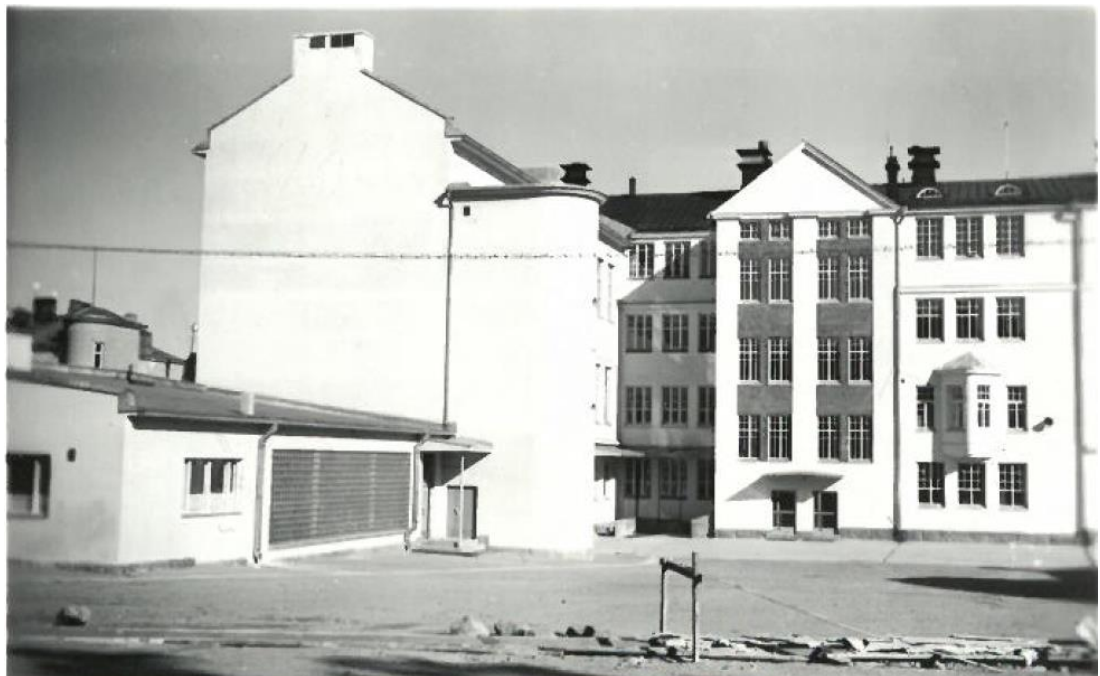
Kuva 50. Laajennus valmiina. Ruokalassa lasitiiliseinä pihaa kohden. Kellarin portaat ovat valmiit samoin kuin niiden katos. Kuva Vaasan kaupungin arkisto Handelsesplanadens folkskola, kansio Vasa stads svenskspråkiga folkskolor Handelsesplanadens folkskola Fotografier 1908–1969.

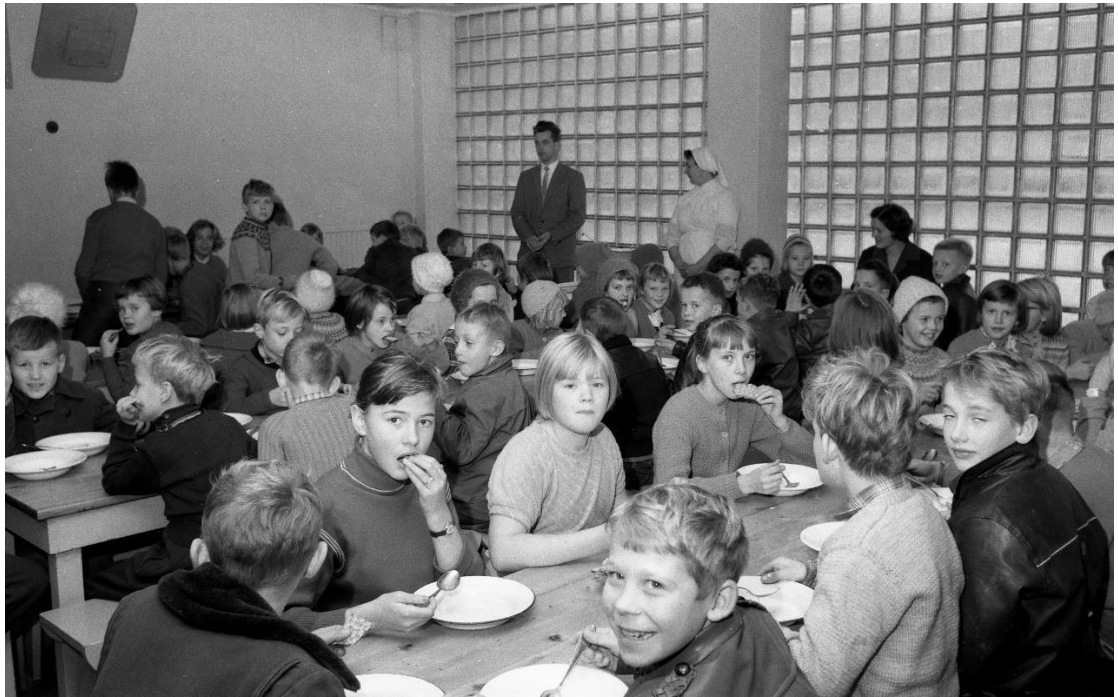
Kuva 51. Ruokala sisältä vuonna 1960. Lasitiiliseinä pihaa kohden. Kuva Svenska litteratursällskapet i Finland ÖTA 112 Rafael Olin.

Ruokalan alkuperäiseen julkisivuideaan kuului selkeys ja linjakkuus, jossa valo sisätiloihin otettiin selkeiden, muurissa olevien lasitiililaukkojen kautta. Koulun pihan puolelta ruokala on kuitenkin muuttunut tunnistamattomaksi ja luo vaikutelman väliaikaisesta, parakkimaisesta rakennuksesta.

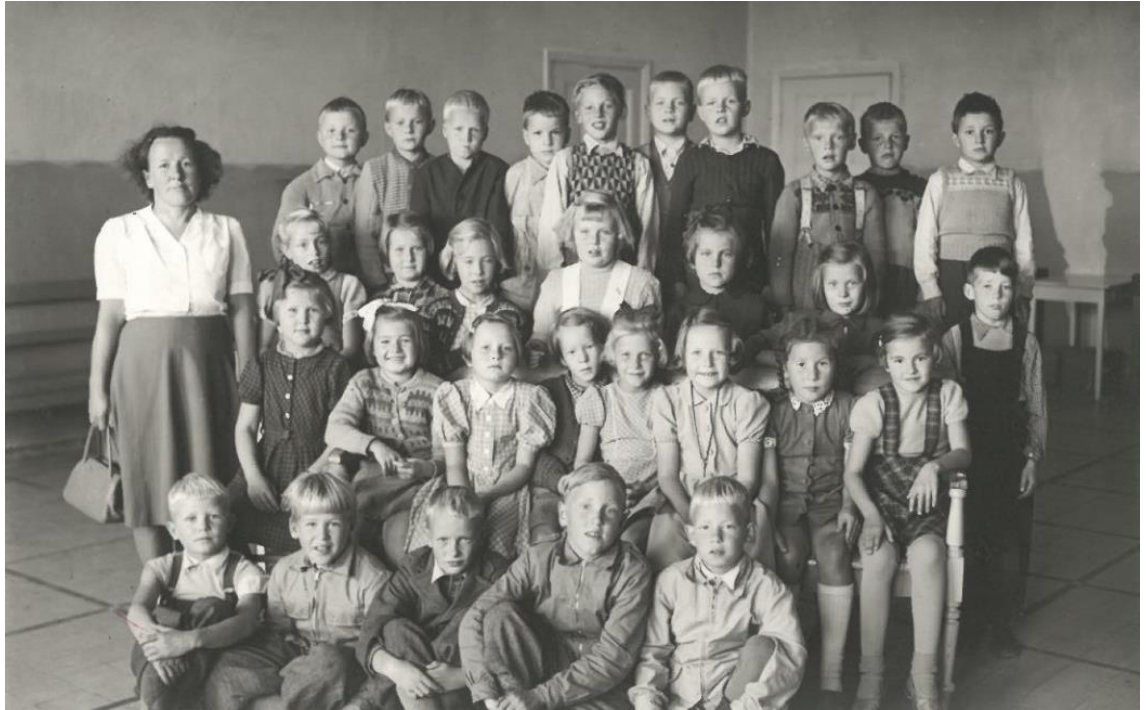
Kuva 54. Kuva lukuvuonna 1952–53 jostain aulatilasta. Seiniä on alettu maalata, yläosa on jo vaalea ja koristemaalaukset on kadonnut. Takaseinässä näkyy myös laaja rappauspaikka. Ovet ovat edelleen peiliovia. Kuva Vaasan kaupungin arkisto, Handelsplanadens folkskola, kansio Vasa stads svenskspråkiga folkskolor Handelsplanadens folkskola Fotografier 1908–1969.

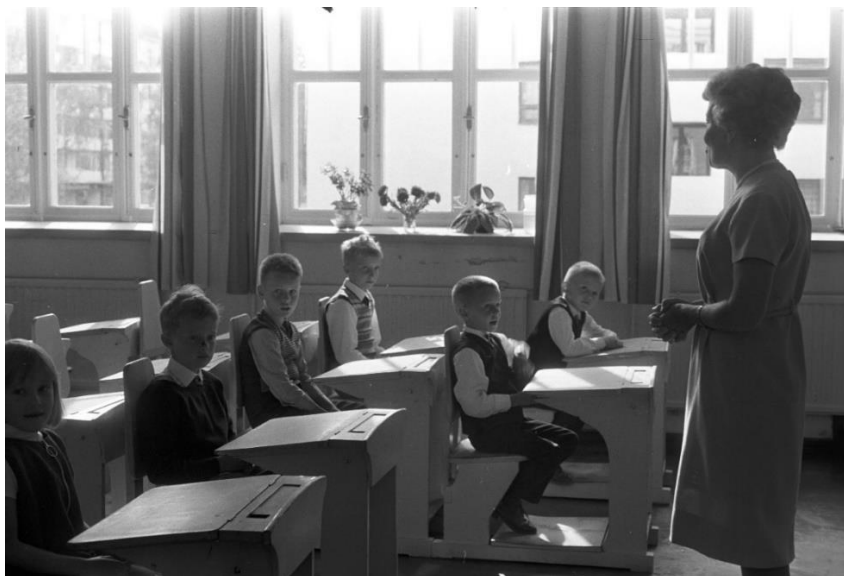
Kuva 56. Luokkahuone sisältä vuonna 1966. Ulkoseinän pinta ikkunan alla halkeilee. Kuva Svenska litteratursällskapet i Finland ÖTA 112 Rafael Olin.

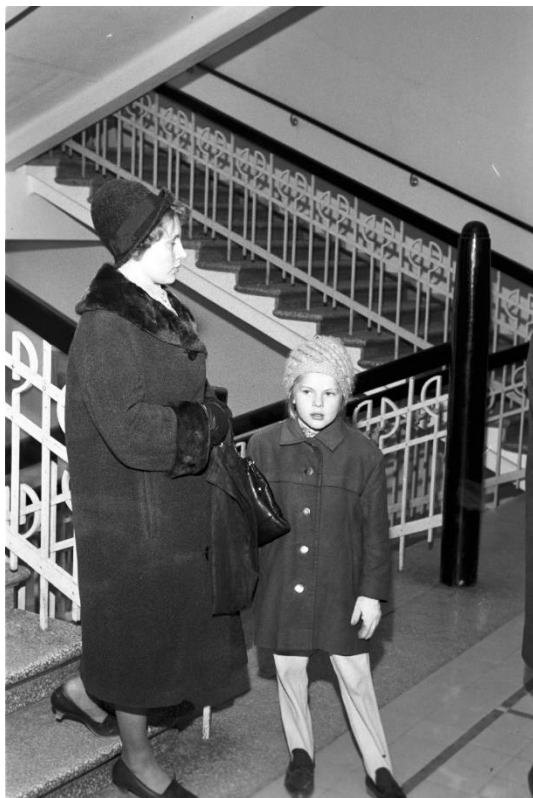
Kuva 57. Pääporras vuonna 1963. Seinässä on nähtävissä raja siinä, missä aiemmin on kulkenut ornamentti ja väri on vaihtunut seinän ala- ja yläosan välillä. Kuva Svenska litteratursällskapet i Finland ÖTA 112 Rafael Olin.

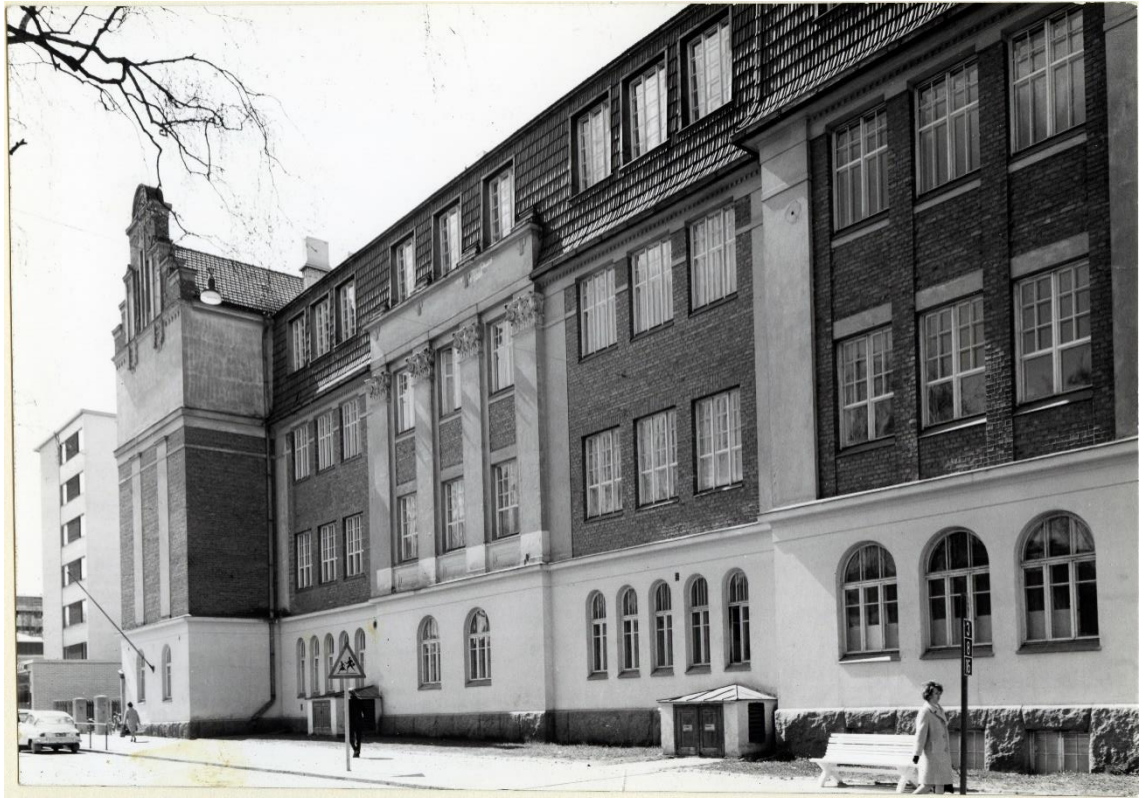
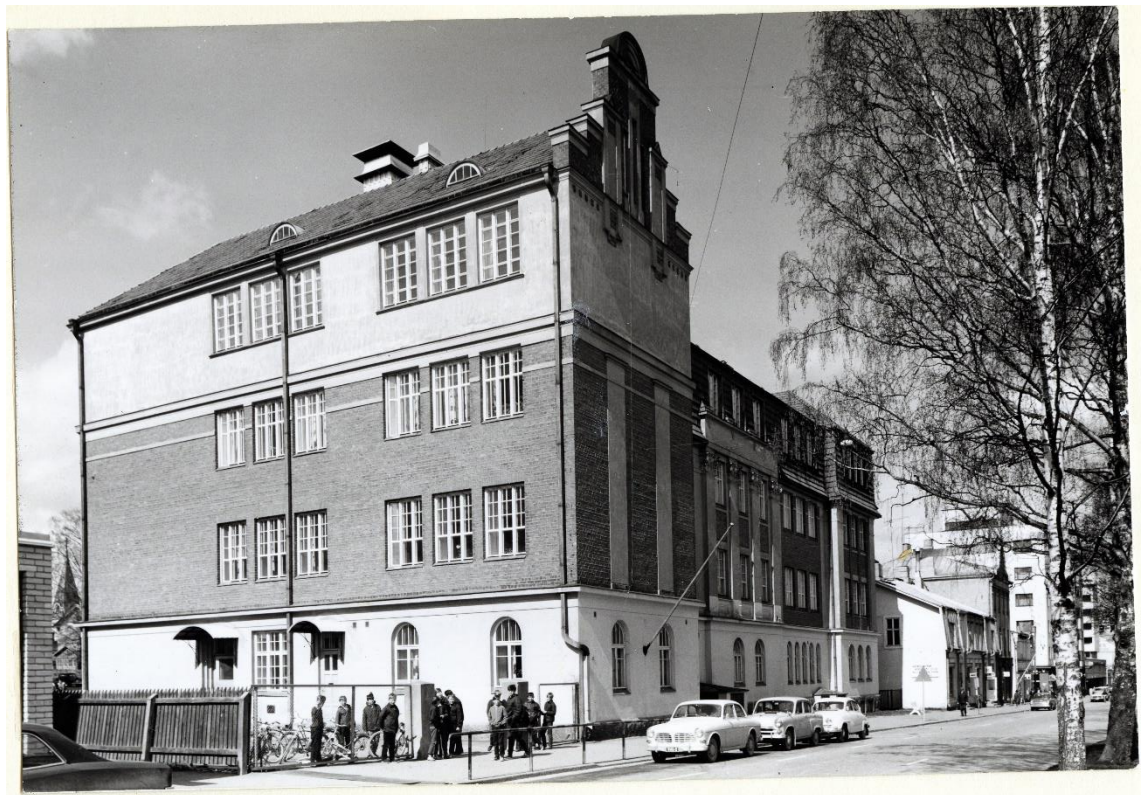
Kuva 60. Koulun julkisivuja vuonna 1967. Alin rapattu kerros on niin siisti ja vaalea, että se on ehkä maalattu muiden korjausten yhteydessä. Kuvat Pohjanmaan museon valokuva-arkisto, kuvaaja Kari Hakli.

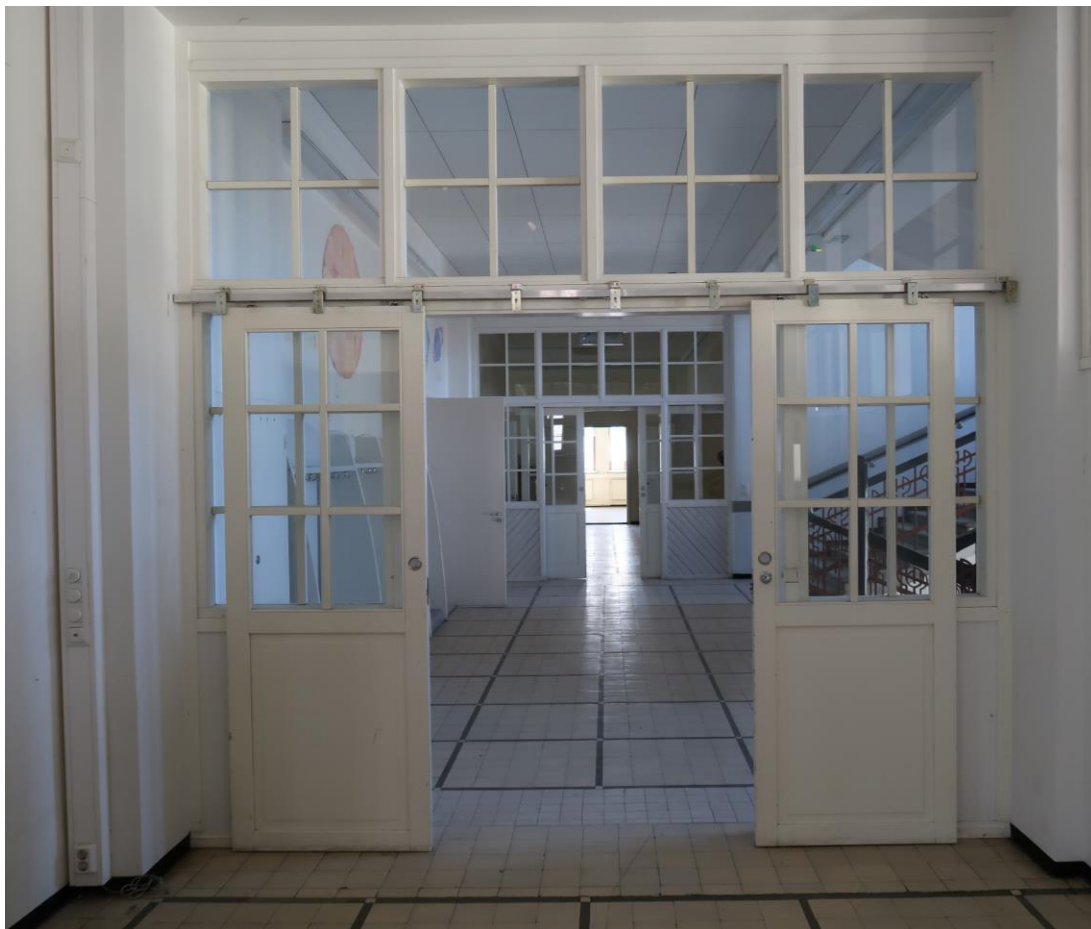
Kuva 66. Kolmannen kerroksen aulatila 1980- tai -90-luvun lasiovineen vuonna 2021.

**Seinien lasikuitutapettipinta**, joka kattaa lähes kaikki portaikko-, aula- ja luokkatilat on todennäköisesti 1980-90-lukujen aikoihin tehty pintojen siistimiskorjaus. Se saattaa liittyä portaikon auloista erottavien lasiseinien rakentamiseen.

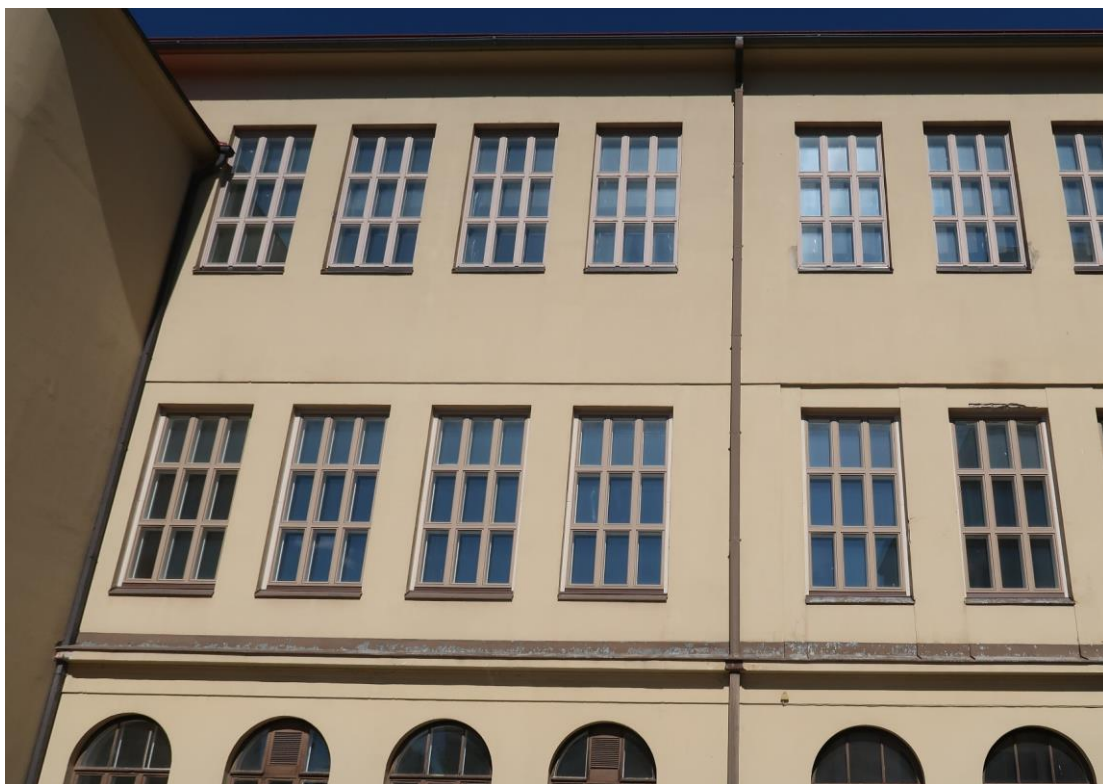
Kuva 67. Siipiosan pihajulkisivu ja juhla- ja liikuntasalin uusitut ikkunat vuonna 2021.

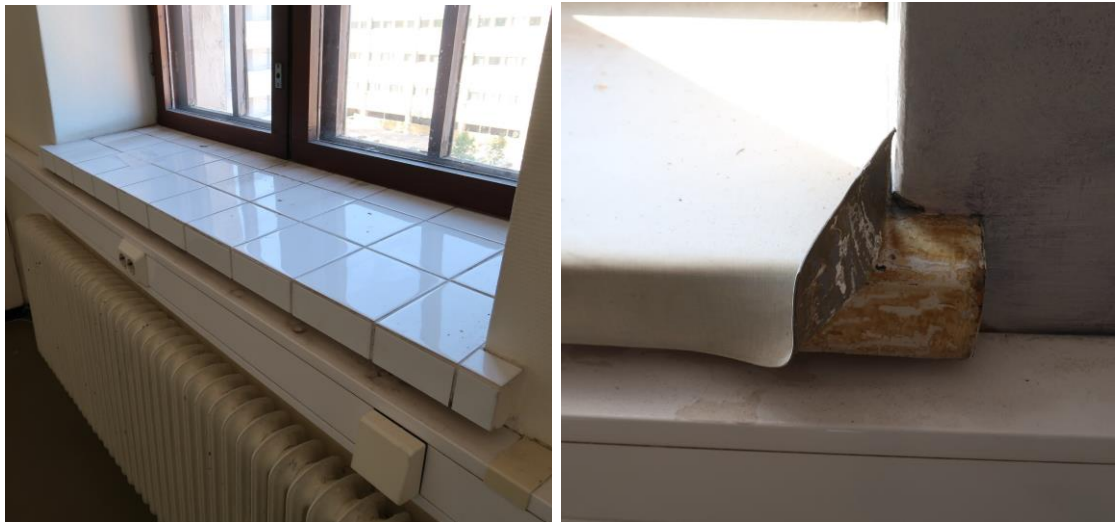
Kuva 68. Ikkunapenkit ovat joko laatoitettuja tai muovipinnoitettuja. Kuvat 2021.

**Ikkunapenkki**en pinnoitus laatoilla tai tarramuovilla ovat todennäköisesti kaksi eri korjausvaihtetta. Laatat on saatettu lisätä jo 1970-luvulla tai vasta 1980–90-luvuilla niihin ikkunapenkkeihin, jotka ovat alkaneet olla huonokuntoisia. Muovipintojen asennus ikkunapenkkeihin voi ajoittua niin 1970-luvulle kuin 2000-luvulle, kun alkuperäiset kiiltomaalatut pinnat ovat menneet huonoon kuntoon, eikä niitä ole ollut varaa korjata ennalleen.

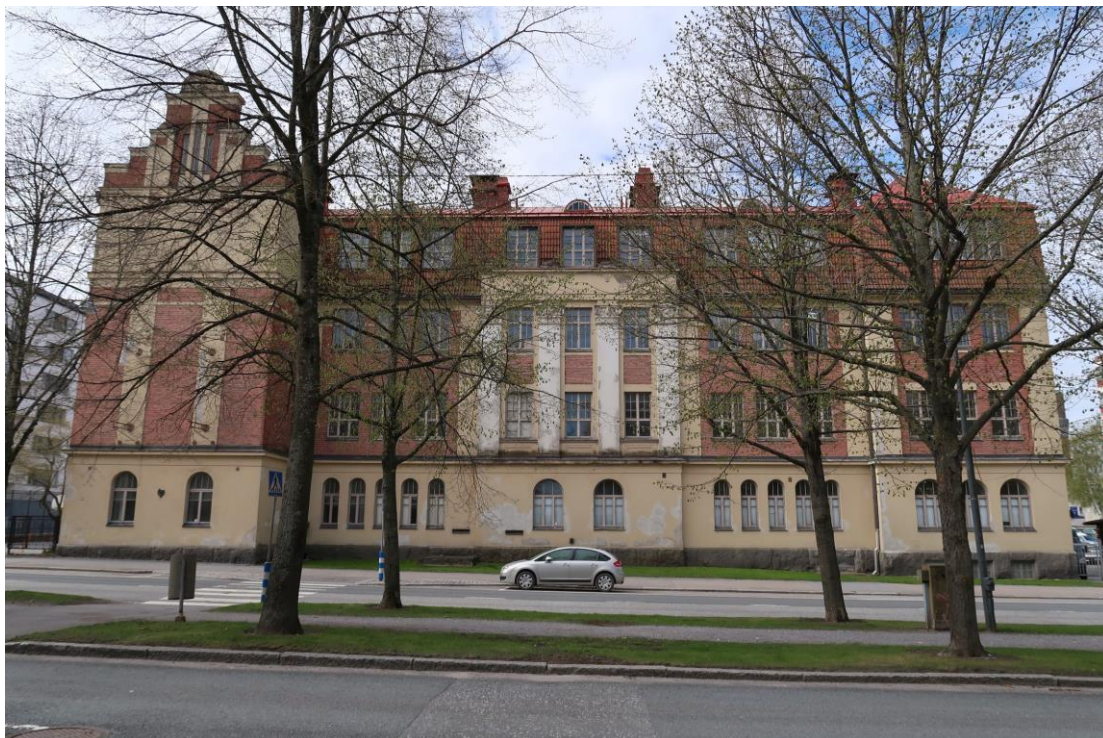
Kuva 70. Katujulkisivu vuonna 2021. Ikkunat on 2., 3. ja 4. kerroksessa ryhmitelty kolmen ryhmiin, alin kerros on poikkeava niin ikkunoiden muodon kuin ryhmittelyn osalta.

Katujulkisivussa seinäpinnaksi muuttuva katon tiilipinta on luonut rakennukselle tunnistettavan ilmeen. Vesikaton ylemmän osan muuttaminen peltipinnaksi Kauppapuistikon puoleisella julkisivulla on kuitenkin hävittänyt tämän ja tehnyt ylimmän kerroksen tiilistä julkisivupinnasta irrallisen ja oudon elementin.

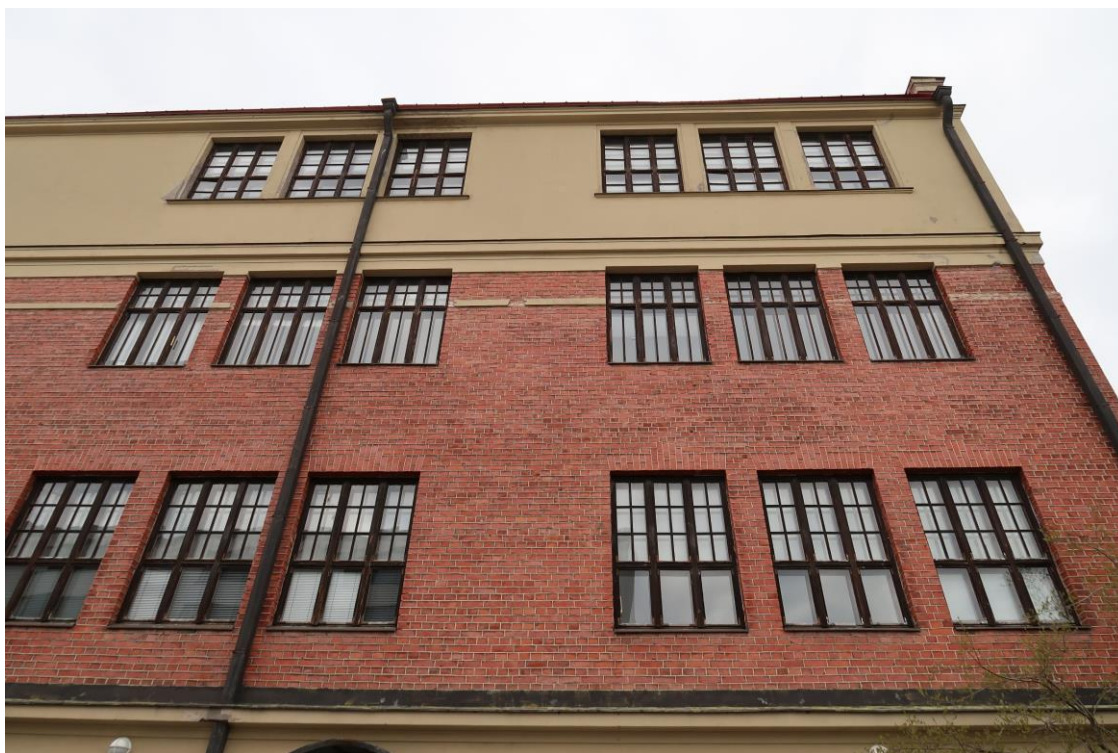
Kuva 71. Ikkunoissa on uusimisen yhteydessä säilytetty niiden puitejaon vaihtelu kerroksittain ja ikkunoittain. Kuva 2021.
