# RAKENNUSHISTORIASELVITYS

HANDELSESPLANADENS FOLKSKOLA/  
KAUPPAPUISTIKON KANSAKOULU  
KAUPPAPUISTIKKO 22, VAASA

16.7.2021 täydennetty 22.9.2021

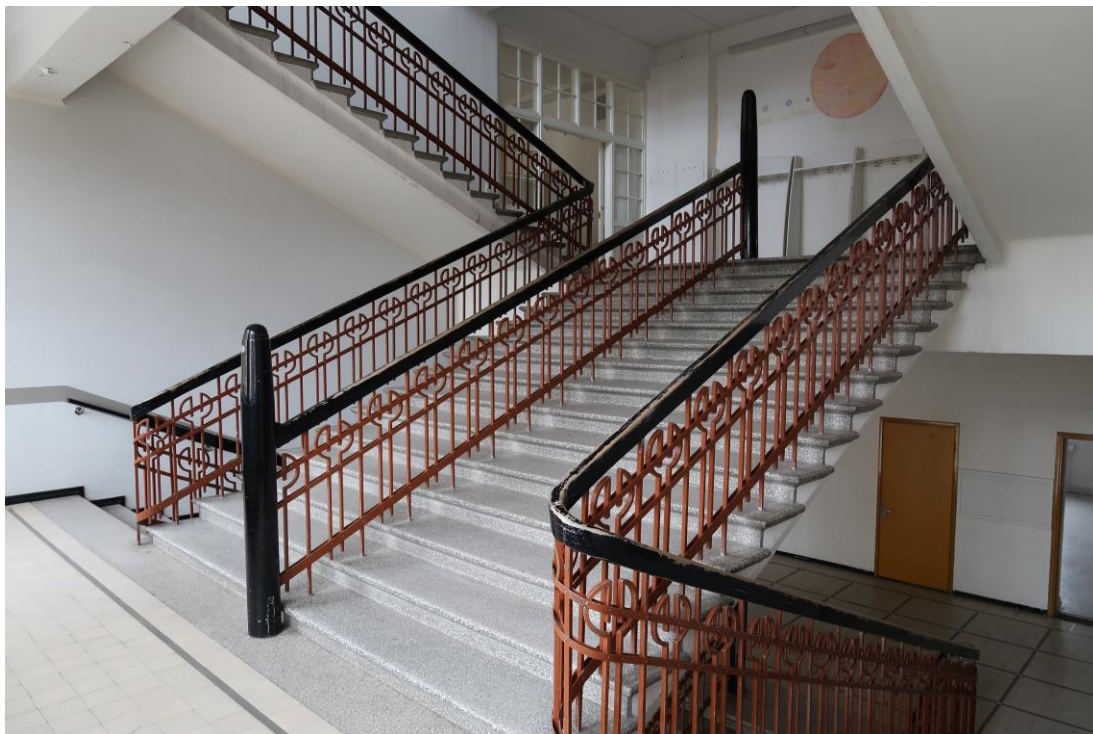
*Kuva 72. Pääportaikko vuonna 2021. Se on säilyttänyt piirteensä hyvin ja kuluneet mosaiikki-betoniaskelmat kertovat kovasta käytöstä. Askelmien kuluneisuus lisääntyy alemmissa kerroksissa, mikä on luonnollista, koska ne ovat olleet kovimmalla kulutuksella.*

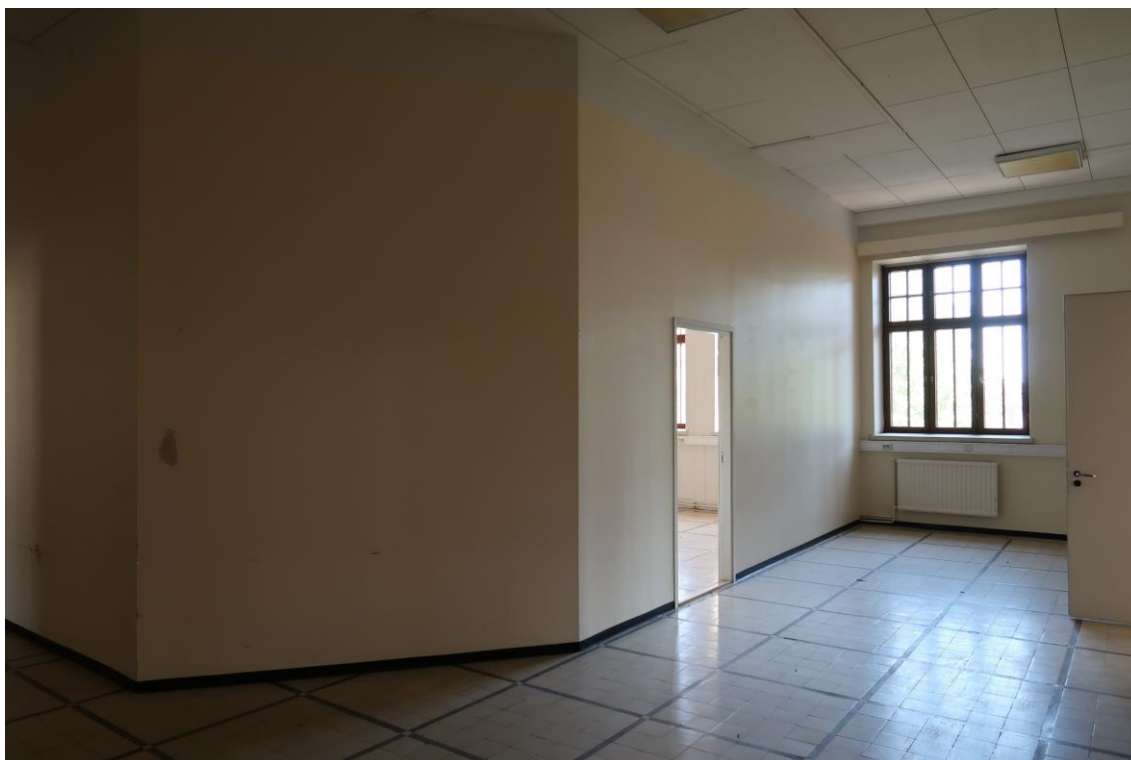
*Kuva 73. Aulatilojen jakaminen luokiksi ja käytäväksi on rikkonut alkuperäisen tilallisen idean rakennuksessa. Kuva 2021.*

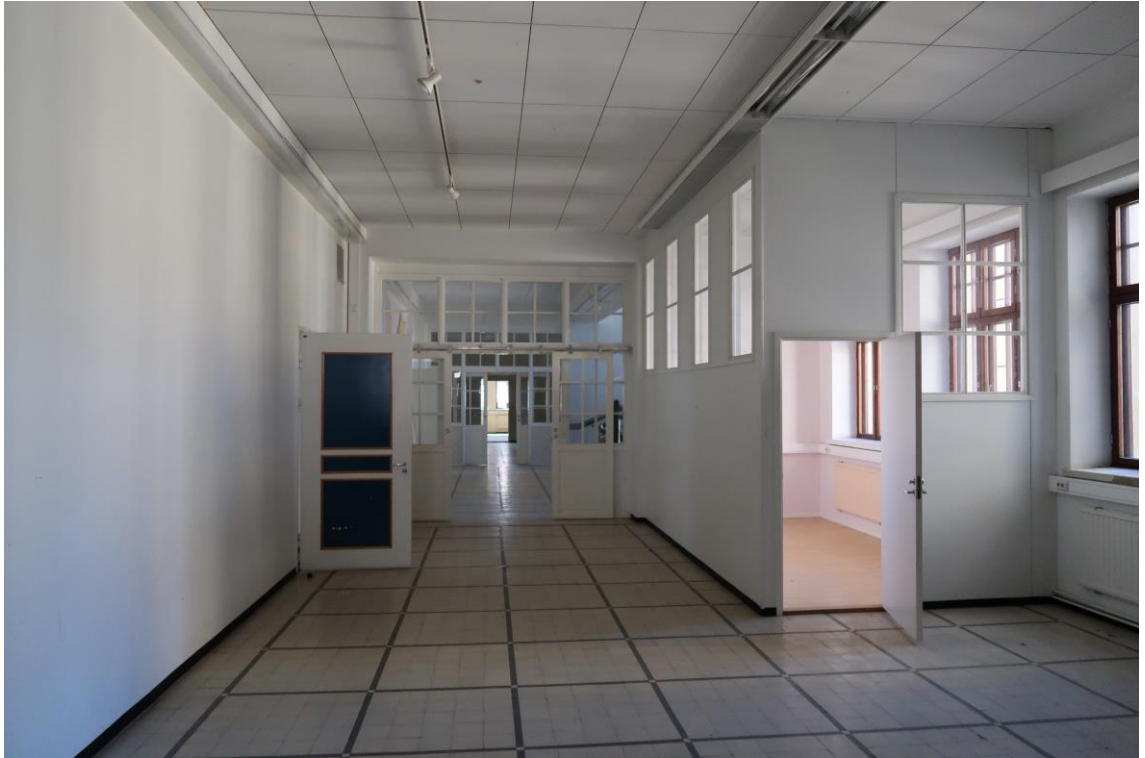
Kuva 74. Auloihin rakennetut lisätilat pimentävät tiloja ja tekevät alun perin rauhallisesta ja selkeästä tilajaosta paikoin levottoman.

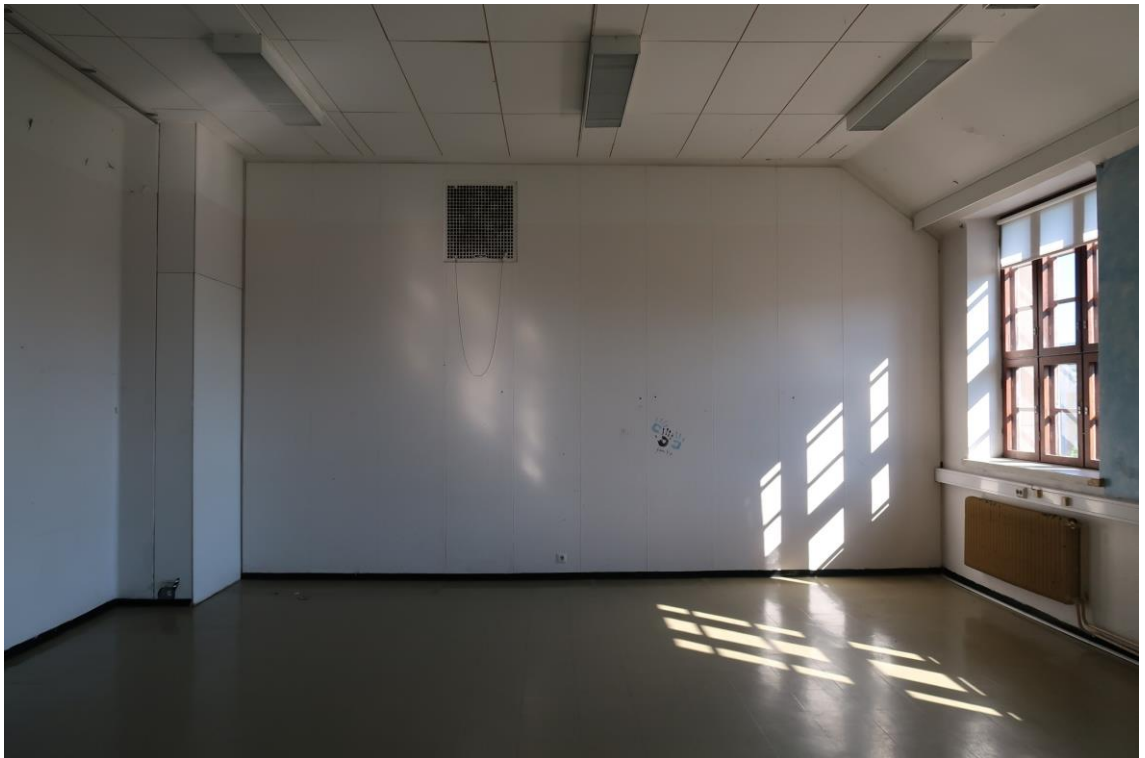
Kuva 75. Luokissa mittasuhteet ovat säilyneet, kun alakattoja ei ole rakennettu missään vaiheessa. Ylimmän kerroksen luokkien katon ja seinän liittymän viisteet (kuvassa) ja kaaret ovat näkyvissä. Kuva 2021.

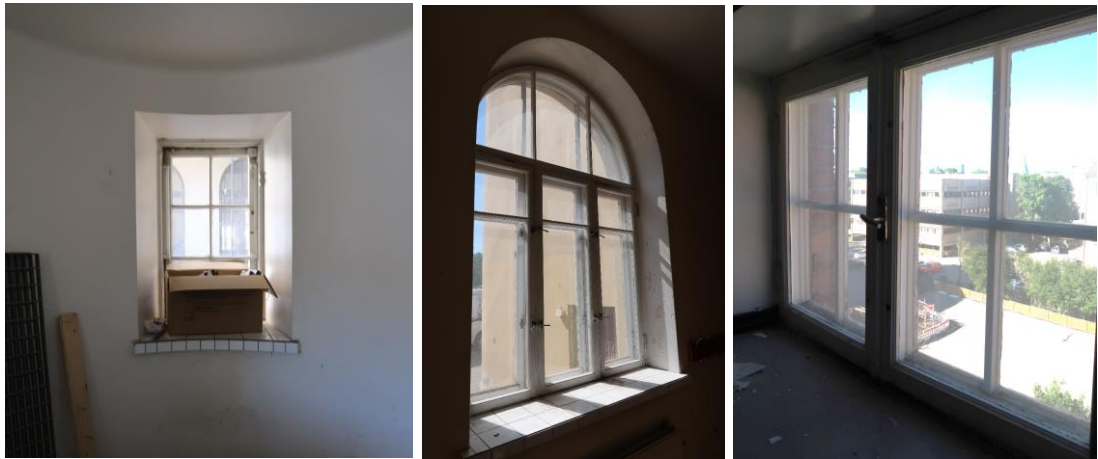
Kuva 76. Alkuperäisiä ikkunoita; tuulikaapissa, teknisen työn luokassa ja porrashuoneen ylimmät ikkunat.

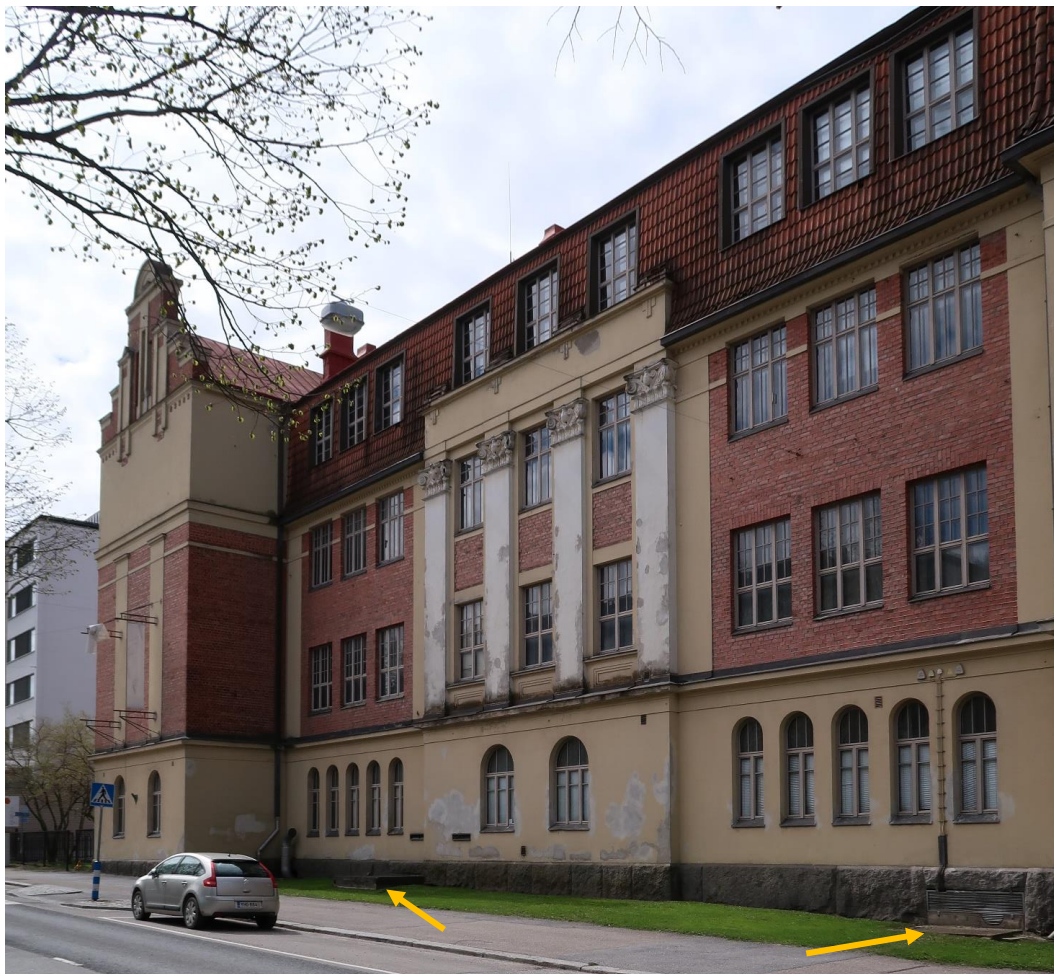
Kuva 77. Julkisivut ovat pääosin säilyttäneet piirteensä. Ilmanvaihtojärjestelmän raittiin ilman sisäänottoaukot näkyvät edelleen julkisivussa (nuolet). Kuva 2021.

Kauppapuistikons varrella alkuperäisen ilmanvaihtojärjestelmän raittiin ilman sisäänottoaukot on poistettu ja niistä muistuttavat vain betoniperustukset maassa. Muutenkin alkuperäinen ilmanvaihtojärjestelmä on poistettu käytöstä ja nykyisin rakennuksessa on vain pääosin painovoimainen poisto, mutta ei hallittuja korvausilmareittejä.

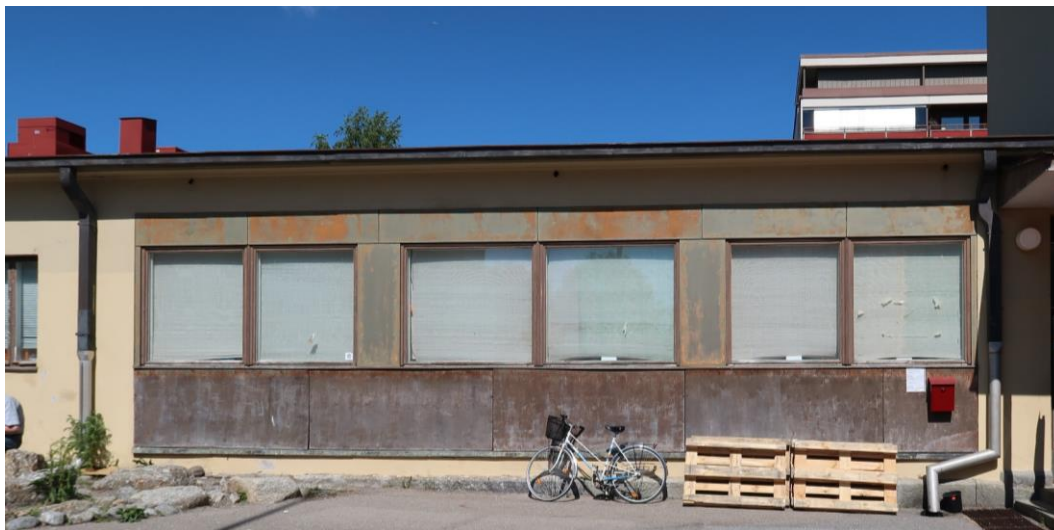
Kuva 78. Ruokalan lasitiiliseinä on muutettu osittain vaneripintaiseksi umpiseinäksi ja osittain tavallisiksi ikkunoiksi. Kuva 2021.

Ruokala on menettänyt koulun pihalle päin olevan julkisivuarkkitehtuurinsa täysin. Suuren lasitiiliaukon korvaaminen rumasti vanhentuneella levyrakenteella ja tavanomaisilla ikkunoilla on kadottanut alkuperäisen lasitiilirakenteen luoman laadun ja linjakkuuden. Ruokalan takaseinässä ovat säilyneet lasitiiliaukot, mutta ne ovat jääneet sisustuksen hyllyjen taakse. Ruokalan sisätilojen tilajärjestys on säilynyt.

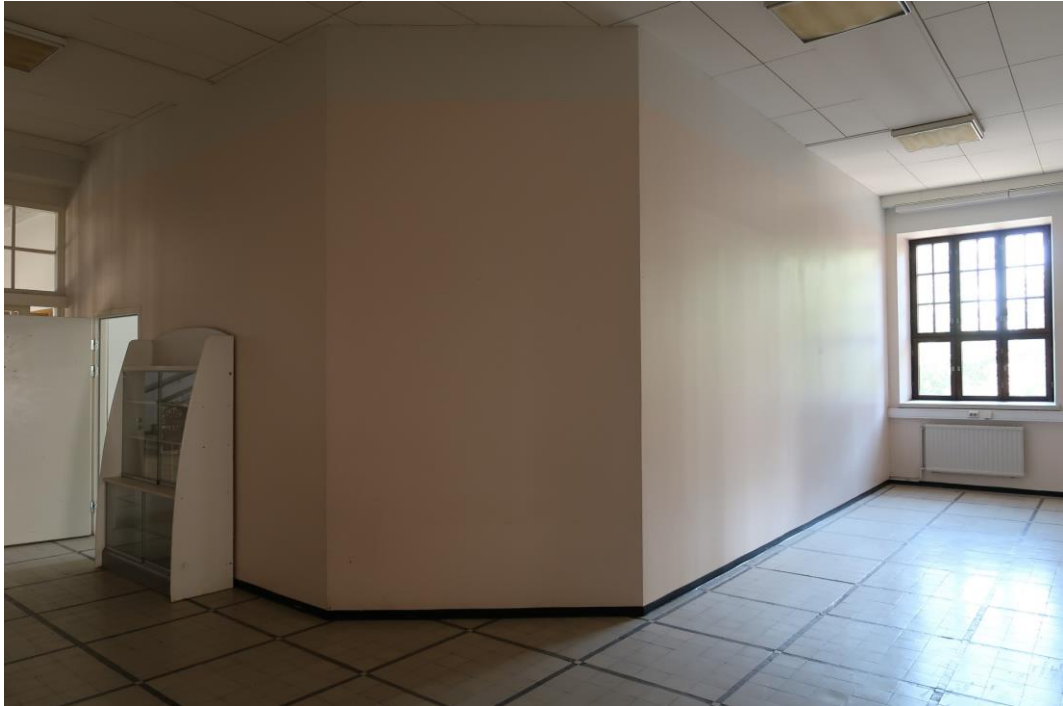
*Kuva 80. Toisen kerroksen virkistysaulaan on rakennettu luokkatila ja aula on muuttunut pimeäksi käytäväksi.*

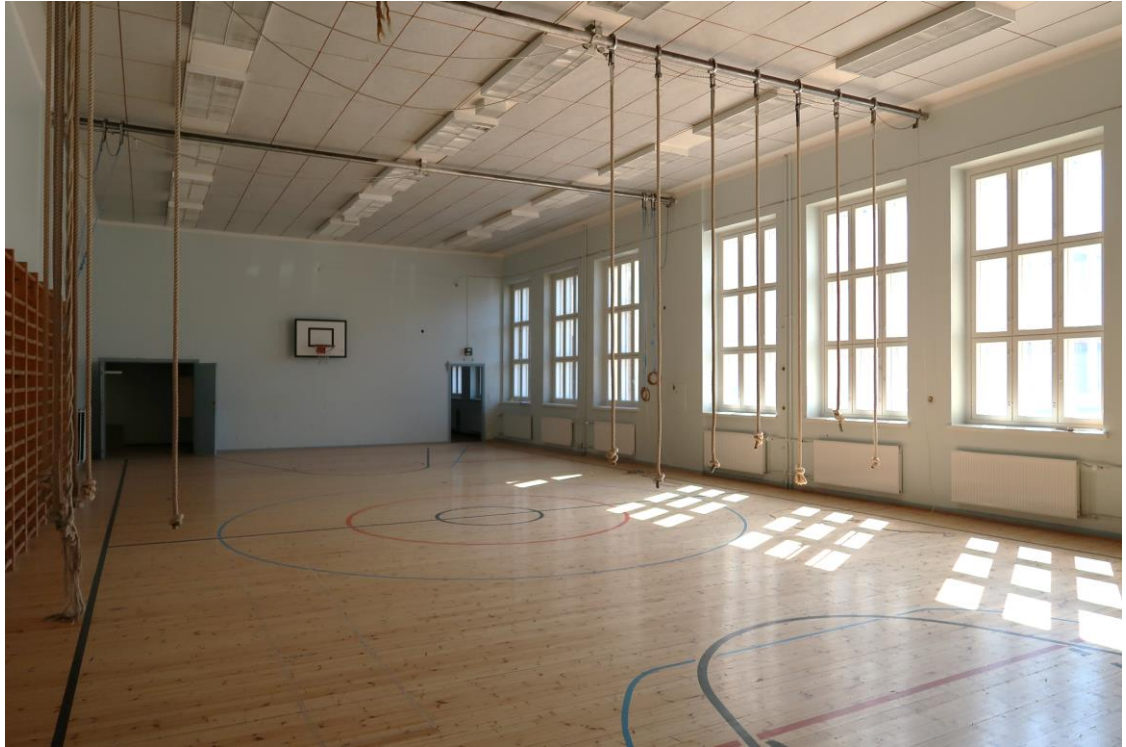
*Kuva 82. Liikuntasalin kolme taimmaista ikkunaa kuvassa kuuluvat vuoden 1913 rakennusvaiheeseen. Tila on säilyttänyt 1950-luvun mittasuhteet, mutta sen varusteita on todennäköisesti muutettu.*

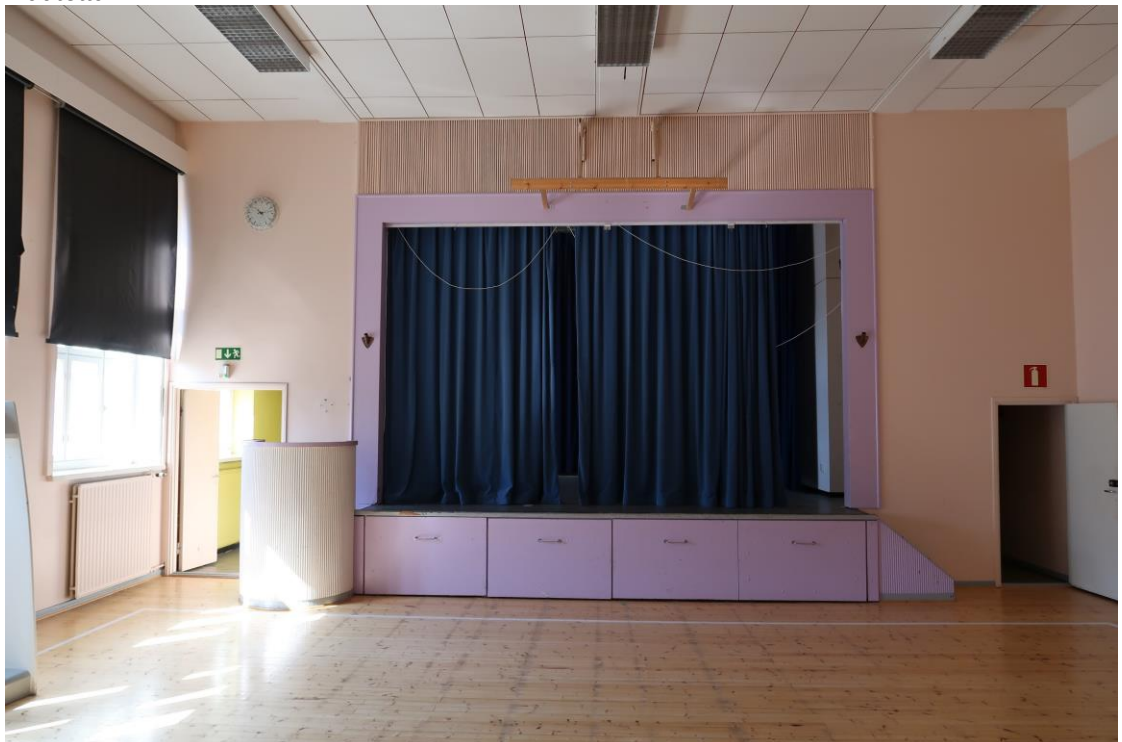
*Kuva 83. Juhlasali on 1950-luvulta, mutta sen näyttämörakennetta on muutettu ja maalattu siten, että 1950-luvun piirteet ovat lähes kadonneet.*

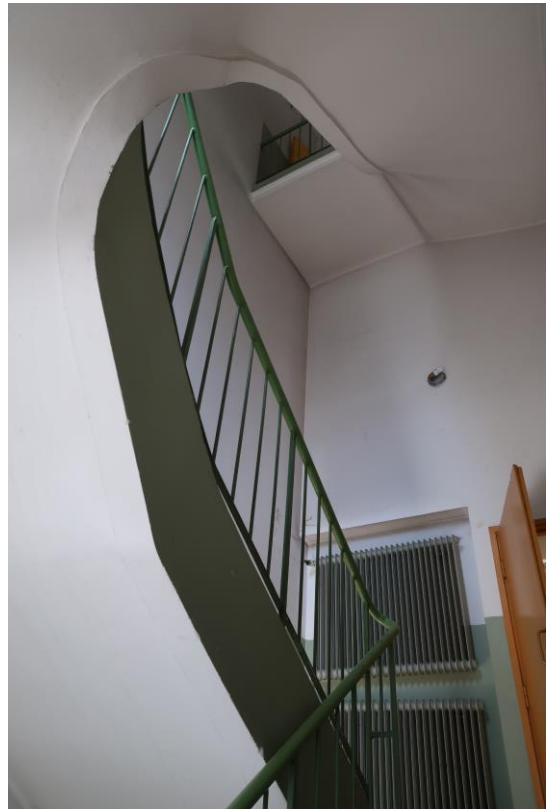
*Kuva 84. Kellarista liikuntasaliin 1913 rakennettu porras ja 1950-luvun laajennuksen porras, joka on sijoitettu päämassan ulkopuolelle.*

Sivuportaikot ovat hyvin säilyttäneet piirteensä. Niin alkuperäinen 1913 kellarista aina liikuntasaliin ja pukuhuoneisiin johtanut portaikko kuin 1950-luvulla siipiosaan rakennettu. Uudet portaat eli kolmannen kerroksen aulasta juhlasaliin johtava portaikko ja sen ylätasanteelta neljännen kerroksen pukuhuoneeseen vievä kapea porras ovat säilyttäneet pääosin rakentamisaikaiset asunsa. Kapean, 1970-luvulla rakennetun pesuhuoneen portaan syöksy, joka nousee juhlasalin pääoven vierestä on ahdas ja tukkoinen.

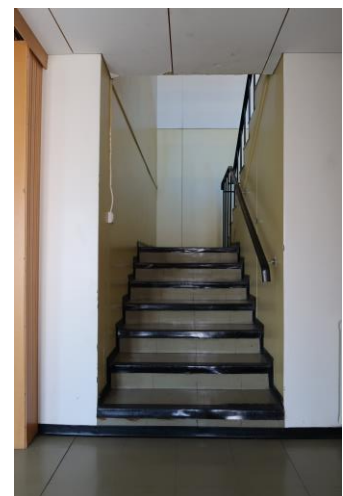
*Kuva 85. Juhlasaliin aulasta johtava 1950-luvun porras ja sen ylätasanteelta kohti pesuhuonetta nouseva kapea 1970-luvun porras.*
