# KULTTUURIHISTORIALLINEN SELVITYS KOULUKATU 56-58

Osoitteeseen Koulukatu 56-58 kohdistuva kulttuurihistoriallinen selvitys havainnollistaa alueeseen ja kyseisen tontin rakennuksiin liittyvää käyttöhistoriaa sekä rakennuksiin historian saatossa kohdistuneita muutoksia. Tämä inventointi käsittää kolme nykyisellä tontilla sijaitsevaa rakennusta, joissa toimii pääasiallisesti vuonna 2021 ruotsinkielinen Gustavsborgs daghem. Inventointi on laadittu Vaasan kaupungin kaavoituksen toimesta kesällä vuonna 2021 pohjamateriaaliksi asemakaavamuutokselle.

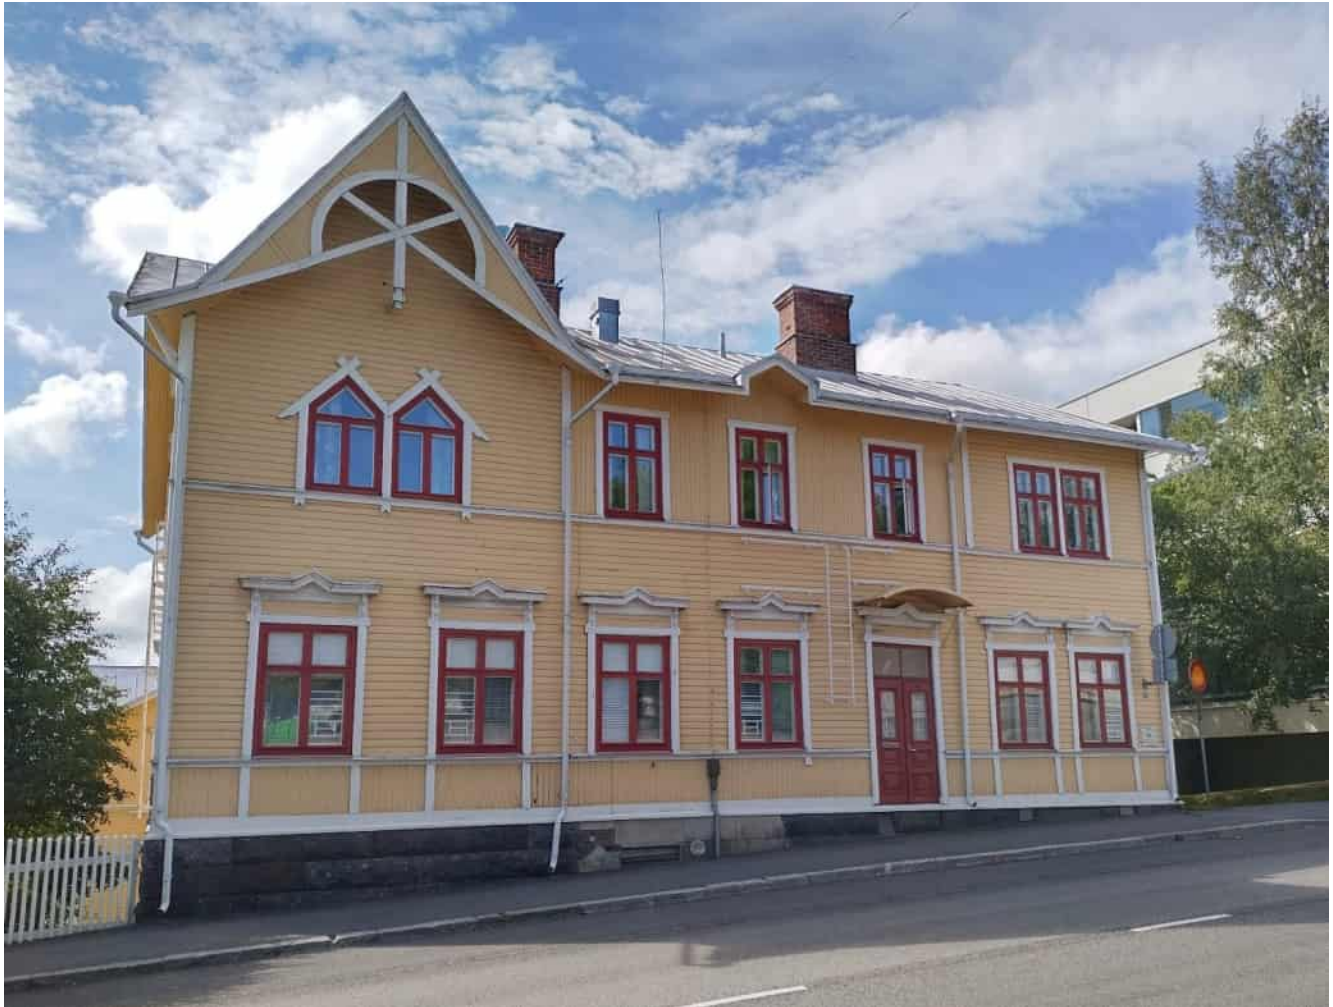
*Kuva 5 Koulukatu 56 katurakennuksen koillinen julkisivu, kuva vuodelta 2021*

Koulukatu 56 kadunpuoleinen rakennus on suojeltu merkinnällä sr-4 asemakaavalla, eli rakennus on luokiteltu rakennus- ja kulttuurihistoriallisesti arvokkaaksi rakennukseksi. Rakennus on suojeltu, eikä sitä saa purkaa. Korjaus- ja muutostyöt tulee suorittaa siten, että rakennuksen ulkoasun luonne säilyy.

Rakennus edustaa sekatyylä, josta on erotettavissa uusgotiikan piirteitä. Rakennuksen ulkoasusta erottuvat punaiset ikkunoiden puitekarmit ajanjaksolle tyypillisistä ikkunoista, keltaiset pääosin vaakapaneloidut ulkoseinät sekä Koulukadun puolelta rakennuksen vasemmassa yläkulmassa koristeellinen päätykolmio/frontoni. Sisäänkäyntejä on nykyään kaksi, joista vain sisäpihanpuoleinen on käytössä. Rakennuksen ulko-ovet eivät ole alkuperäisiä. Julkisivulta löytyvät toinen sisäänkäynti sekä 11 ristikarmein varustettua ikkunaa ja muutama koristeellisempi ikkuna t-karmeilla vasemmalta ylhäältä. Sekä luoteis- että kaakkoispuolen sivuilta löytyy myös ristikarmein varustettuja ikkunoita, joita löytyy myös sisäpihan puolelta.

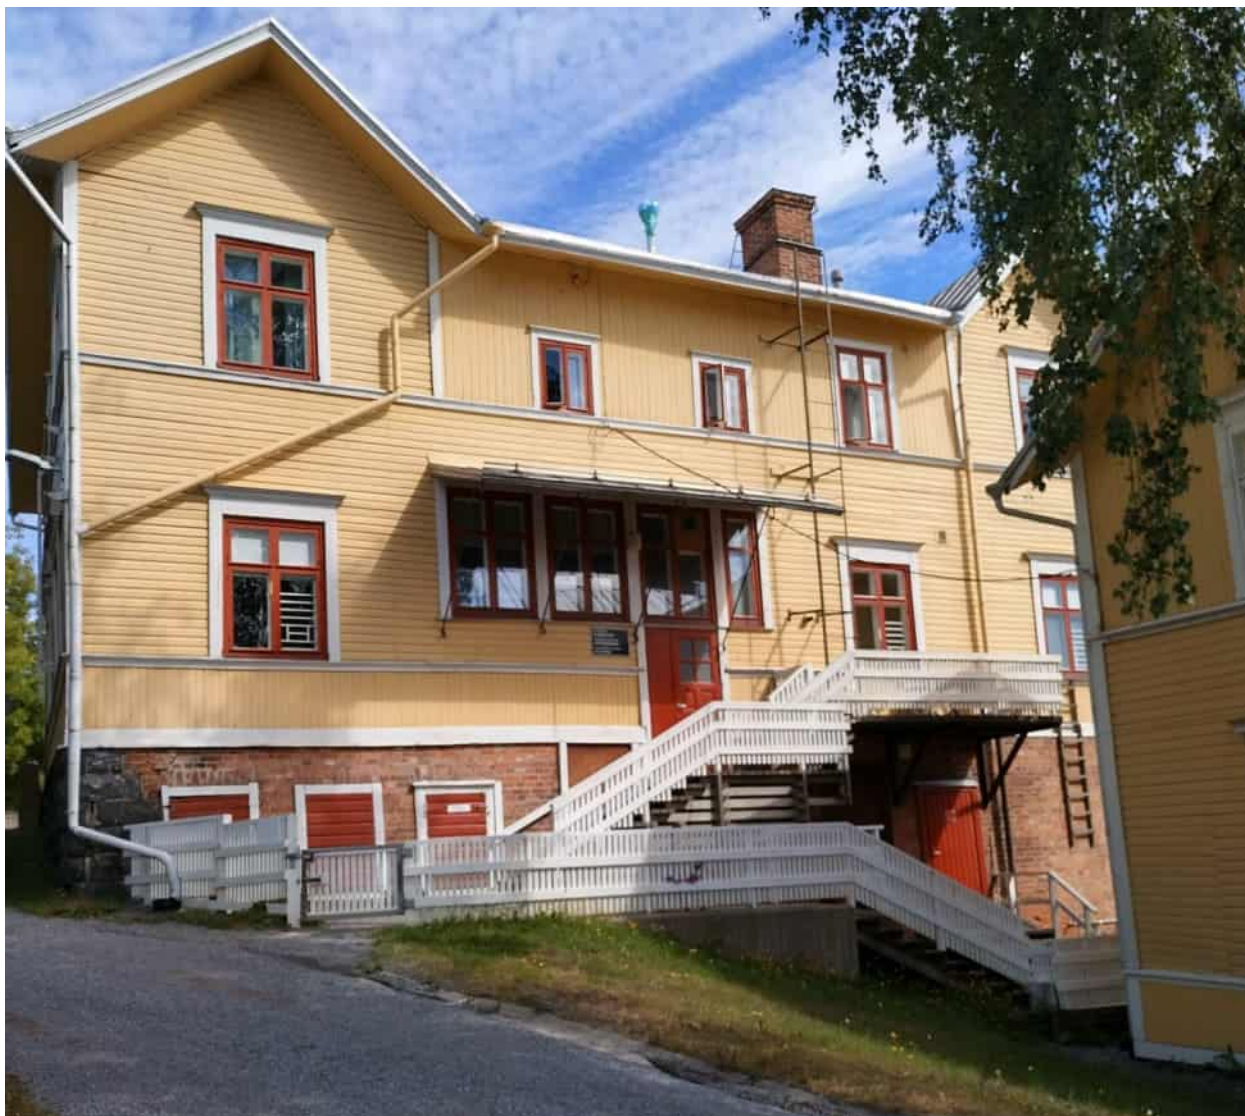
*Kuva 6 Koulukatu 56 katurakennuksen sisäänkäynti sisäpihan puolella, kuva vuodelta 2021*

Koska rakennus sijaitsee huomattavien korkeuserojen alueella, erottuu kellarikerros rakenteineen selkeämmin leikkipihan puolelta kaakkoispäädystä sekä sisäpihan puolelta verrattuna julkisivuun. Tästä korkeuserosta johtuen sisäpihanpuoleiseen käytössä olevaan sisäänkäyntiin pääsee puisia portaita pitkin, joista erottuu valkoinen kaide.

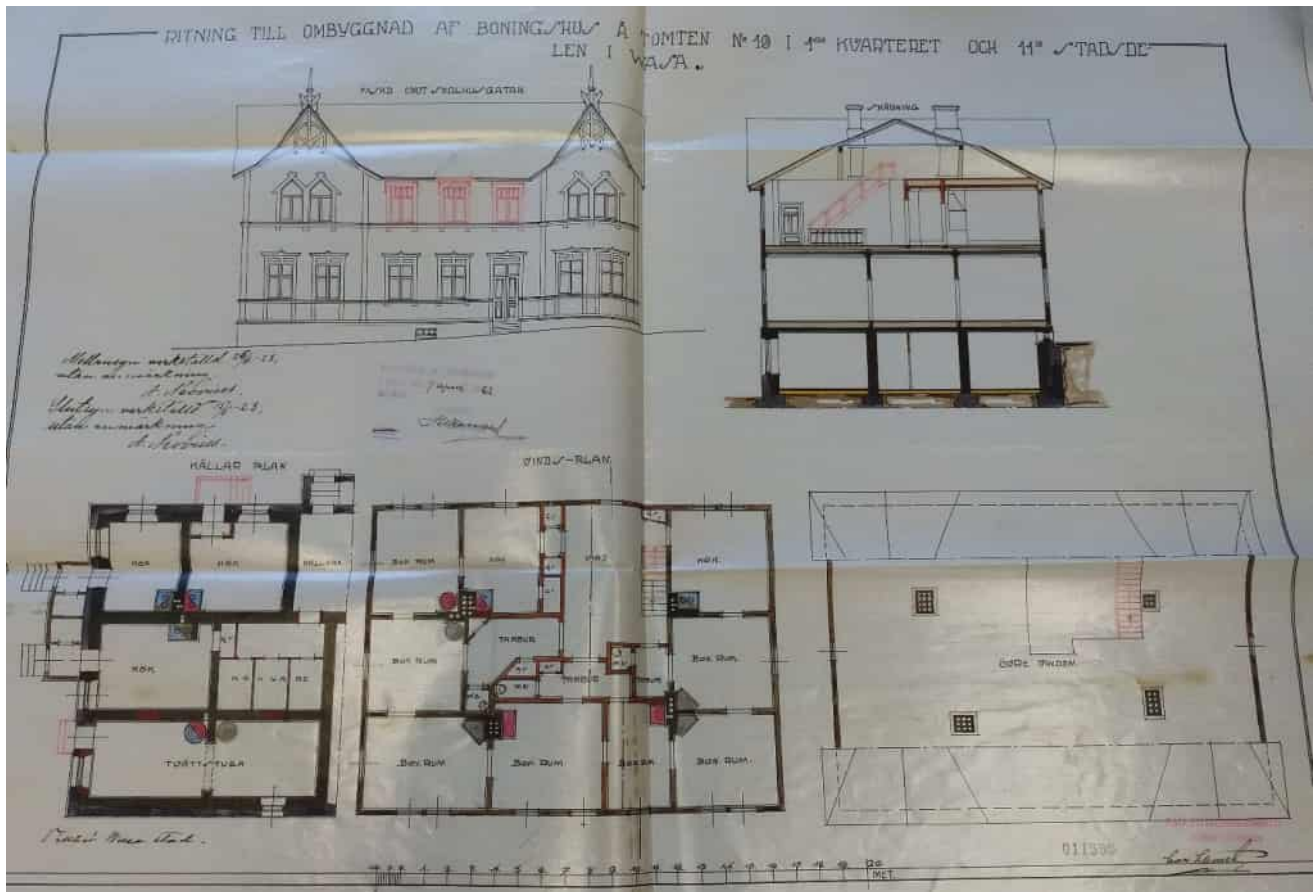
Kuva 7 Carl Schoultzin piirustukset vuodelta 1923, Vaasan kaupungin rakennusvalvonta

Vuonna 1923 hyväksytyjen piirustusten mukaan rakennuksessa suoritettiin peruskorjaus ja korotus. Piirustukset ovat Vaasan kaupunginarkkitehtina vuosina 1916-1932 toimineen Carl Schoultzin laatimia. Piirustuksista on havaittavissa, että rakennuksessa on korotuksen jälkeen kellarikerros (källar plan), ullakko (vinds plan) sekä ylempi ullakkokerros (övre vinden), joita erottavat toisistaan julkisivulla yksinkertaiset vaakalistat. Piirustuksien mukaan julkisivun suuntaan on kolmea erilaista ikkunatyyliä sekä yksi uusrenessanssin piirteitä mukaileva sisäänkäynti. Koulukadun julkisivun puoleisissa alemman kerroksen neliruutuisissa ikkunoissa on vuorilistoitus, jossa päällä kolmiomallinen koriste. Toisen kerroksen reunimmaisissa ikkunoissa näkyy uusgotiikalle tyypillinen koristeellinen vuorilistoitus ikkunoissa ja keskellä olevat kolme uutta ikkunaa ovat 1900-1920-luvun tyyliä ominaiset.

Kuten yllä olevasta muutospiirustuksesta voidaan havaita, rakennuksen kellarikerroksessa on ollut kellar- ja keittiötiloja sekä pesuhuone. Rakennuksen silloisessa ullakkokerroksessa (vinds plan) on ollut ilmeisesti asuinhuoneistoja. Vaasan kaupunginhallituksen vuoden 1923 vuosikertomuksen mukaan Koulukatu 56 katurakennuksen ullakolle saatiin korotuksen myötä kaksi huonetta ja keittiö.

Vuoden 1923 piirustuksissa näkyvät kaksi koristeellista frontonia julkisivun suuntaan, joista nykyään vain vasemmanpuoleinen on olemassa eikä se ole piirustusten mukaisesti yhtä koristeellinen.

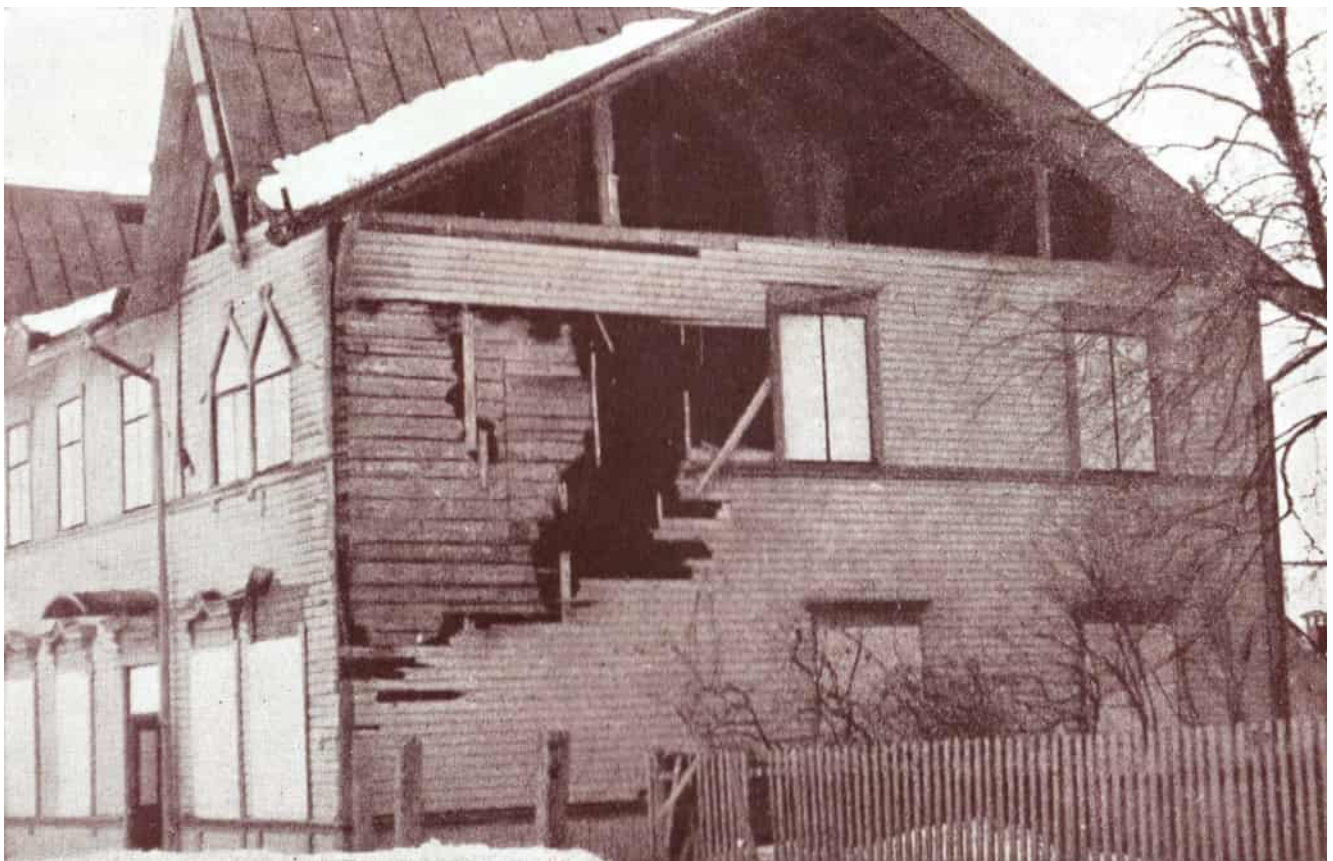
*Kuva 10 Katurakennus vaurioitunut vuonna 1940 pommituksessa, Kari M Rapo, Vaasan kuvia 1900-luvulta – ryhmä, Facebook*

Vuonna 1940 rakennuksen luoteispääty on vahingoittunut sodanaikaisessa pommituksessa. Vahingot on kuitenkin sittemmin korjattu, vaikka tästä ei löydy merkintää. Kun verrataan 1940-luvulla otettua

valokuvaa ja vuonna 1972 Holm Danin ottamaa valokuvaa, on huomattavissa, että Koulukadun puoleisen seinustan ullakkokerroksen suippokaarta muistuttavat koristeellisemmat ikkunat on vaihdettu muiden julkisivun ikkunoiden kaltaisiksi, 1920-1930-luvun tyyliksi neliruutuisiksi ikkunoiksi. Lisäksi rakennuksen katolla on ollut myös ennen pommitusta samantapainen koristefrontoni kuin Koulukadun puoleisella julkisivulla toisella puolella. Pommituksen jälkeisen korjaustyön myötä frontoni on kuitenkin ilmeisesti poistettu kokonaan. Myös luoteispuolen ikkunat näyttävät kuvia vertaillen erilaisilta, mutta tehdyistä muutoksista ei ole varmuutta. Sota-aikana ikkunat kuitenkin on tavallisesti peitetty, joten kuvan olleena ainoana tietolähteenä, ei varmuutta ikkunoiden muutoksista voida vahvistaa. Kaupunginhallituksen vuoden 1957 toimintakertomuksessa kuvataan, kuinka Koulukadun 56 katurakennuksessa uusittiin vesikatto ja julkisivut maalattiin. Sota-ajan jälkeiset korjaus- ja muutostyöt saattavat kohdistua tälle ajankohdalle, mutta varmaa tietoa ajankohdasta ei kuitenkaan ole.

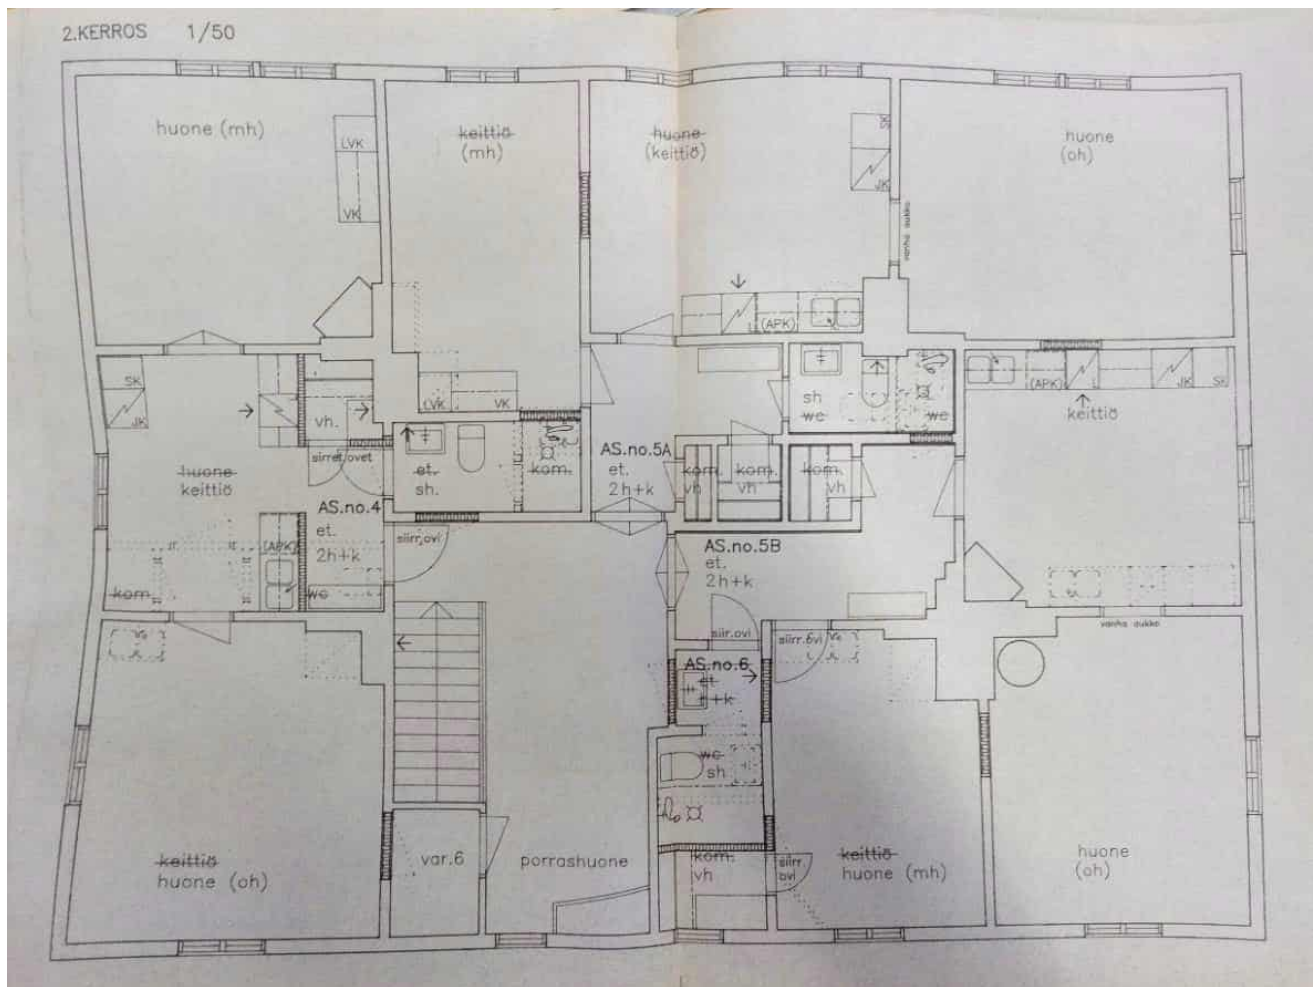
Kuva 13 Viimeisimmät piirustukset sisätiloista vuodelta 1996, 2. kerros, Vaasan kaupungin rakennusvalvonta

Häggkvistin vuonna 1996 laatimat muutostyöpiirustukset koskivat lähinnä huonejakojen ja käyttötarkoitusten muutoksia. Tällöin rakennuksen 1. kerros on toiminut päiväkodin tiloina ja osittain asuinhuoneistoina. Rakennuksen 2. kerroksessa on ollut edelleen asuinhuoneistoja, joita Kiinteistö Oy Pikipruukki on vuokrannut kaupungin puolesta joitakin vuosia 1990-luvun aikana. Vuoden 1996 muutospiirustusten myötä rakennuksen 1. kerroksesta asunto no. 1 on poistettu, jonka jälkeen rakennuksen 1. kerroksessa on ollut perhepäivähoitotila, lepo- ja leikkihuone ja keittiö päiväkodin tiloina sekä kolme asuinhuoneistoa no. 2A, 2B sekä 3. Piirustusten mukaan rakennuksen kadunpuoleisen julkisivun sisäänkäynnin ovi on ollut vielä käytössä ja sisäänkäynnin yhteydessä on ollut tien puolelle ulottuva pieni sisäänkäyntiportaikko. Tämä portaikko on myöhemmin poistettu. Myös kadunpuoleinen sisäänkäyntiovi on uusittu jossakin vaiheessa, vaikka se muistuttaa kovasti alkuperäisten piirustusten mukaista ovea.

Rakennus sisätilat on ilmeisesti uusittu täysin vuonna 1996. Toisen kerroksen asuinhuoneistoiden käyttötarkoituksien muutoksiin liittyvien remonttien lisäksi esimerkiksi rakennuksen ikkunoita on uusittu. Kun vertaillaan rakennuksen nykytilaa (kuva 5) sekä Holmin kuvaan vuodelta 1972 (kuva 13), voidaan huomata myös muutoksia lounaispuolen eli sisäpihan puoleisen ulkoseinustan muuttuneen. Esimerkiksi ikkunat ovat nykyään neliruutuiset aiempien kuusiruutuisten sijaan. Keskeisimpänä muutoksena voidaan mainita myös sisäänkäyntiportaikon laajentuminen ja uudistaminen sekä puisen terassirakennelman lisäys. Rakennus on myös liitetty kaukolämpöverkkoon 2000-luvun aikana.

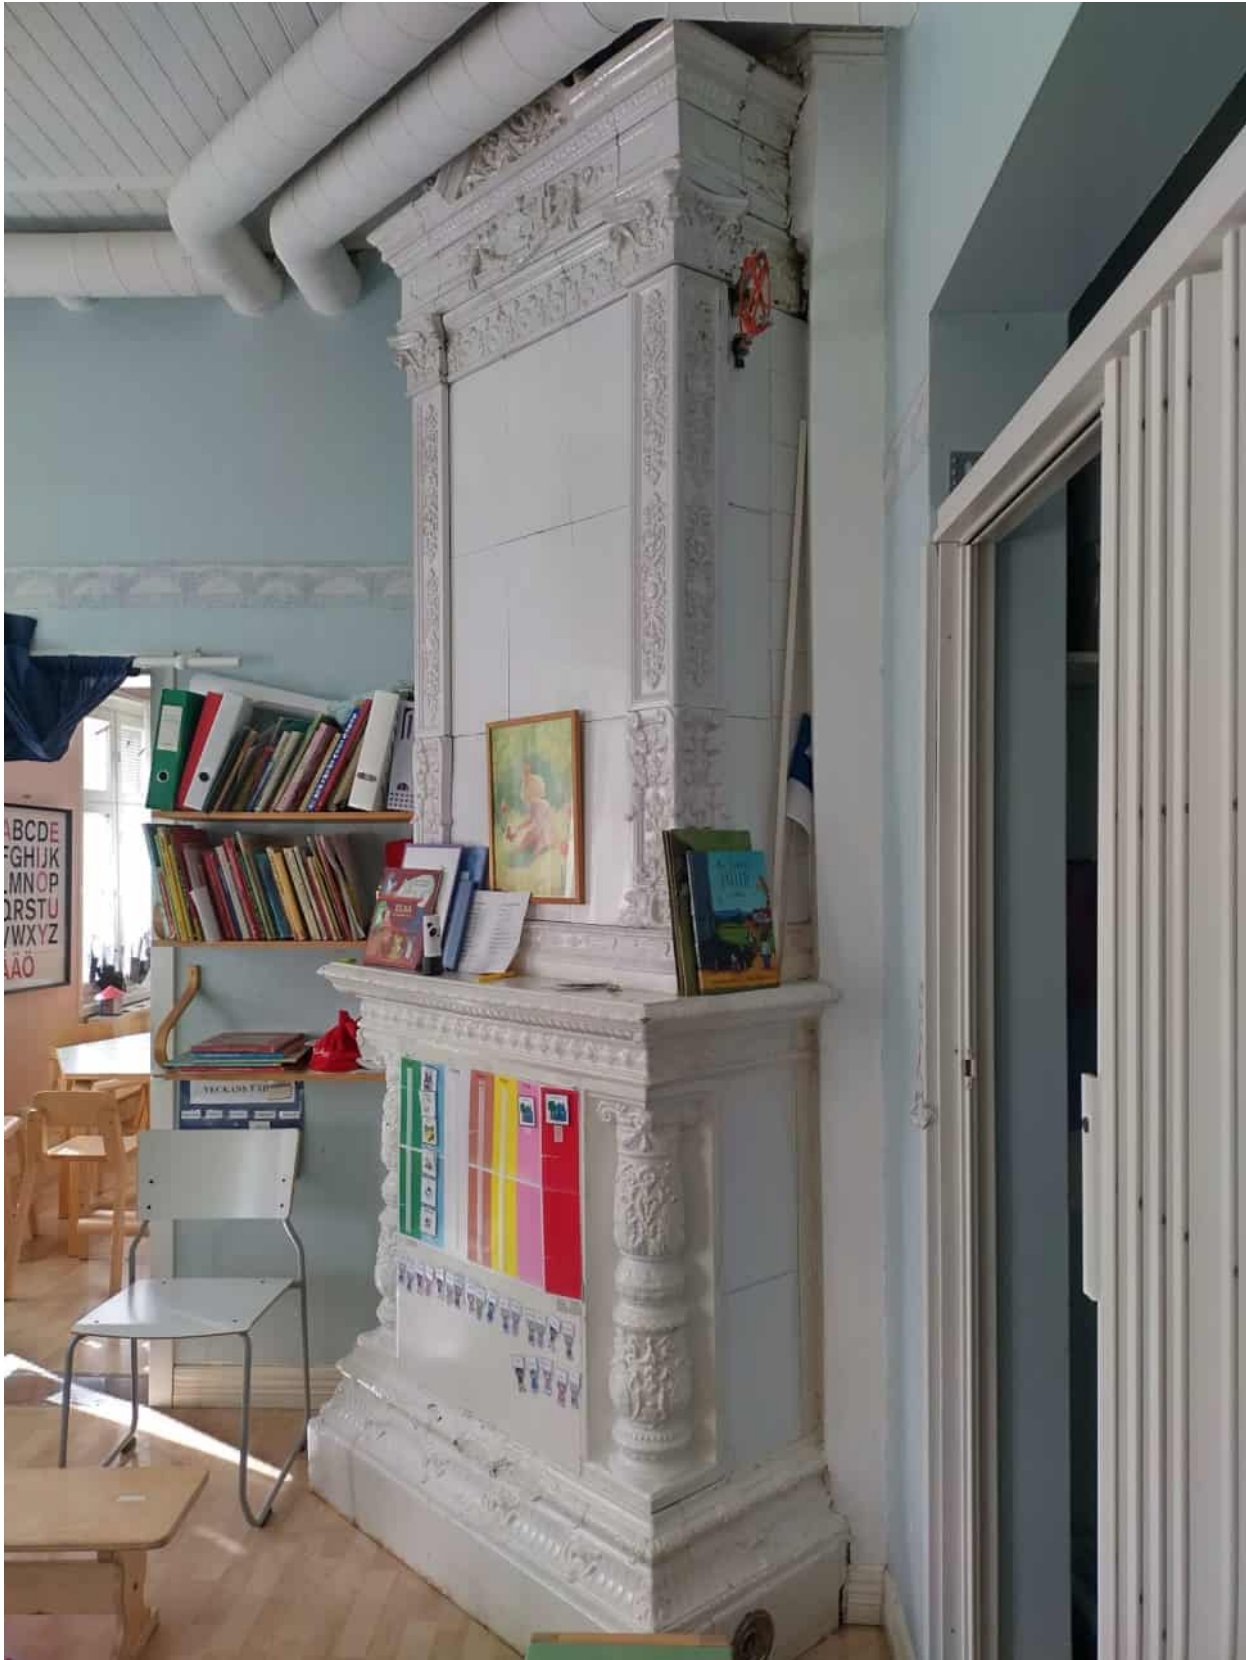
*Kuva 15 Koristeellinen kakluuni rakennuksen 1. kerroksessa, kuva vuodelta 2021*

Eteisaulassa on säilytetty muun muassa vanhat rappuset ja kummassakin kerroksessa on esimerkiksi useampi kakluuni sekä koristeellisia valaisinpaikkoja.

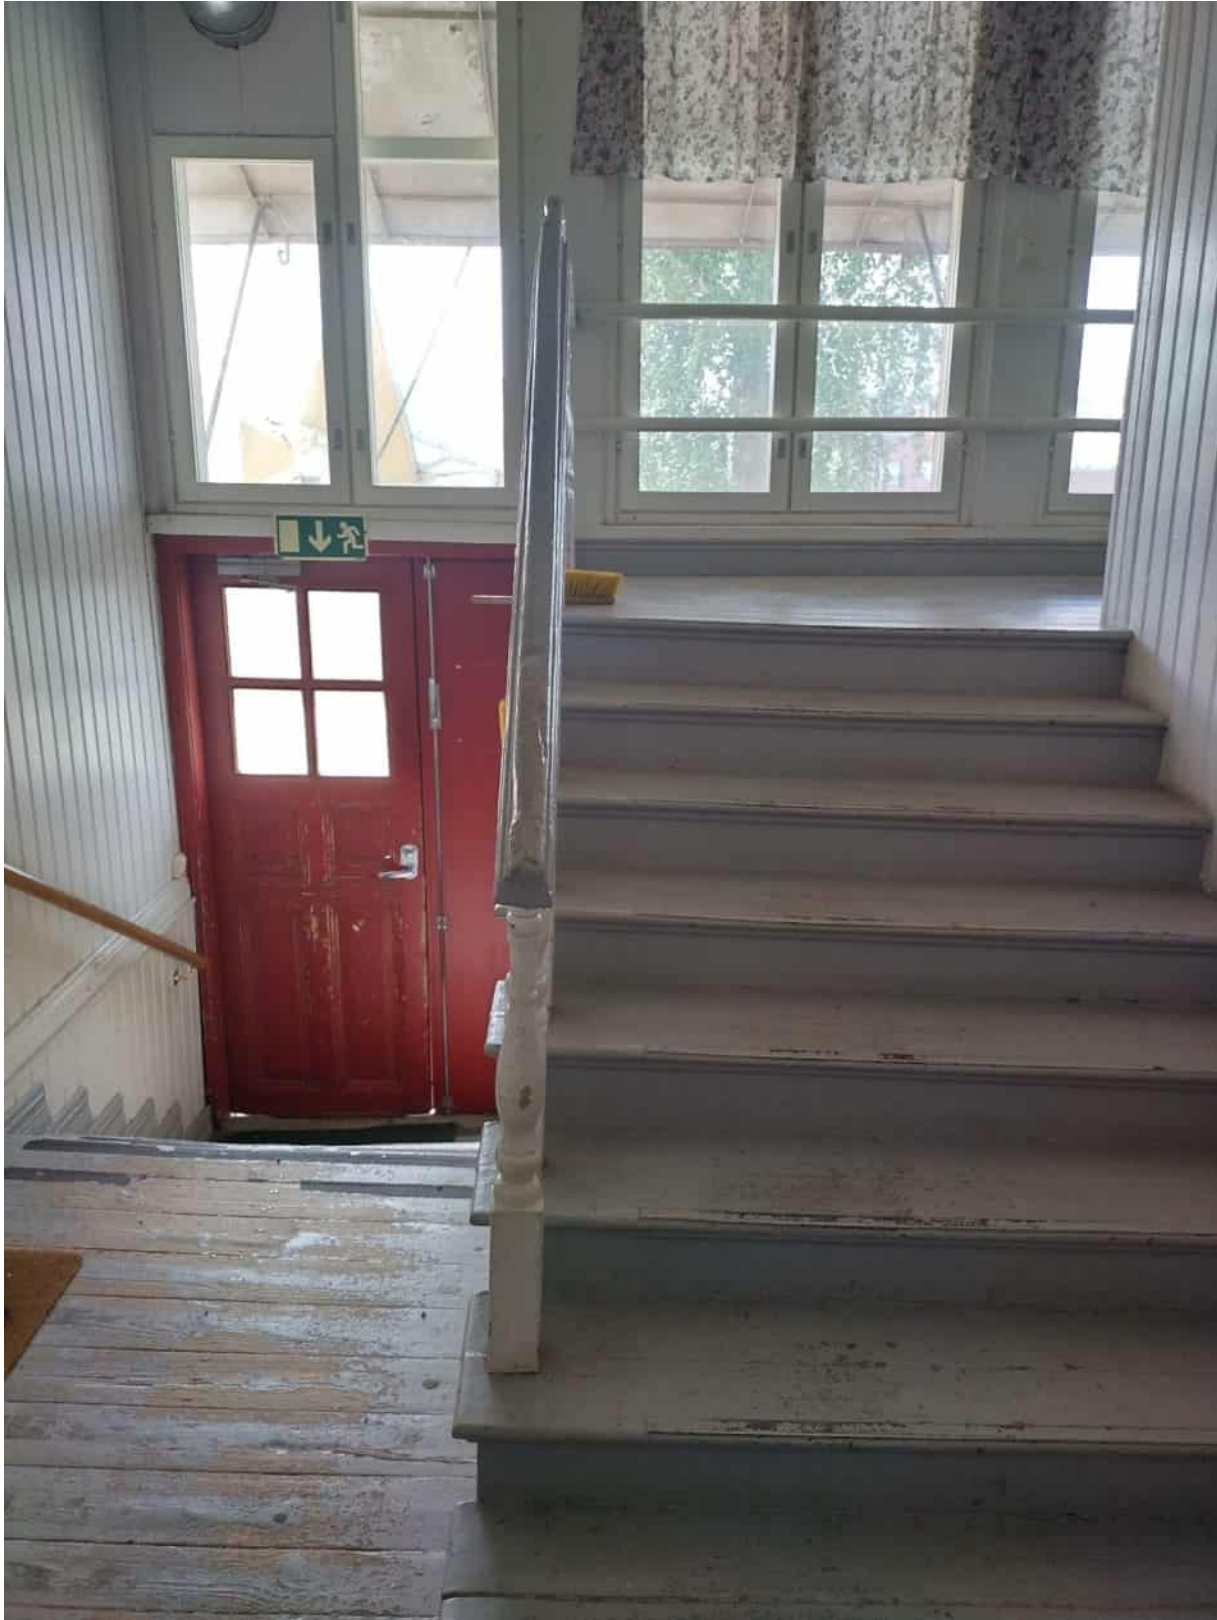
*Kuva 16 Sisäpihanpuoleinen sisäänkäynti ja eteisaula, säilynyt samanlaisena ilmeisesti vuodesta 1937 saakka, kuva vuodelta 2021*

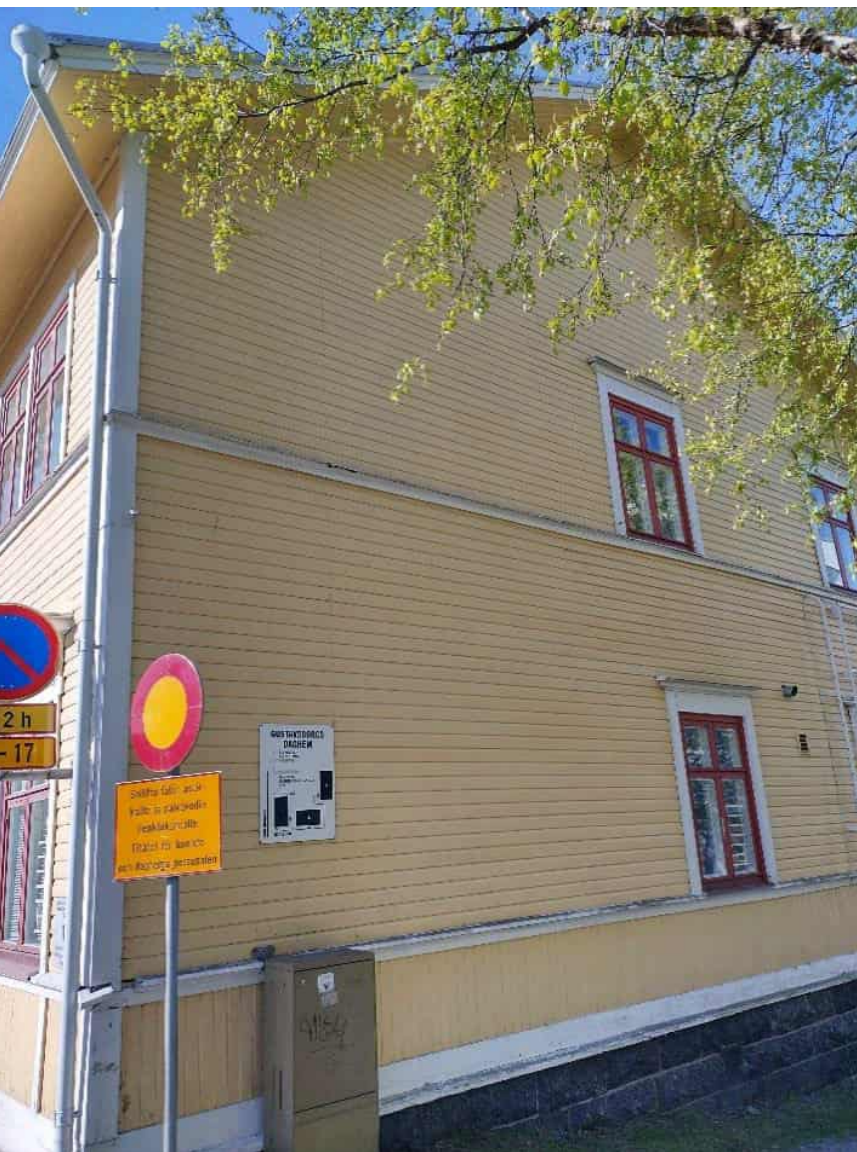
*Kuva 17 Luoteis- ja kaakkoispäädyt, kuvat vuodelta 2021*

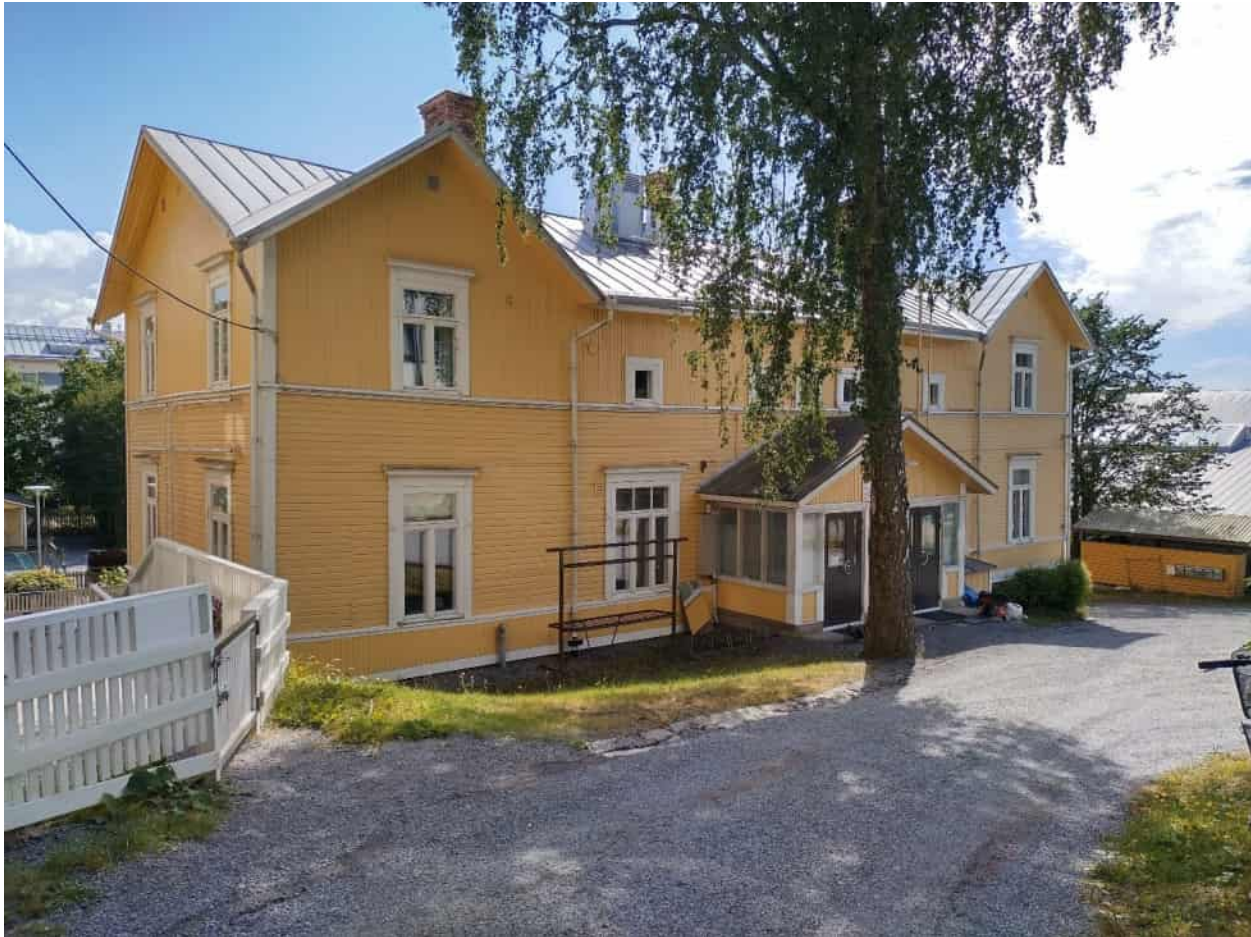
*Kuva 19 Koulukatu 56 sisäpihanpuoleinen rakennus, kuva vuodelta 2021*

Rakennus on tyyliltään lähinnä myöhäisempireä. Rakennuksen ulkoasusta on erotettavissa sekä keltaista pysty- että vaakapanelointia, satulakatto sekä poikkipäädyt. Ainoa sisäänkäynti on rakennuksen luoteisessa sijaitsevalla julkisivulla. Sisäänkäynti tapahtuu 1980-luvun puolivälissä tämän sisäänkäyntioven yhteyteen rakennetun kuistin kautta. Koulukatu 56 piharakennuksen luoteisella julkisivulla on lisäksi kolme eri ikkunatyyliä. Rakennuksen muilla, eli koillis-, lounais- ja kaakkoiseinustoilla on t-karmein varustettuja ikkunoita, joissa on pelkistetty vuorilistoitus ja yläpuolella kolmionmallinen koristeosa. Lisäksi rakennuksen kaakkois- ja lounaispuolilla on tontin korkeuserojen vuoksi korkeampi luonnonkiviperusta, josta löytyy käytöstä poistettuja ruskeita puisia ovia kellarikerrokseen.

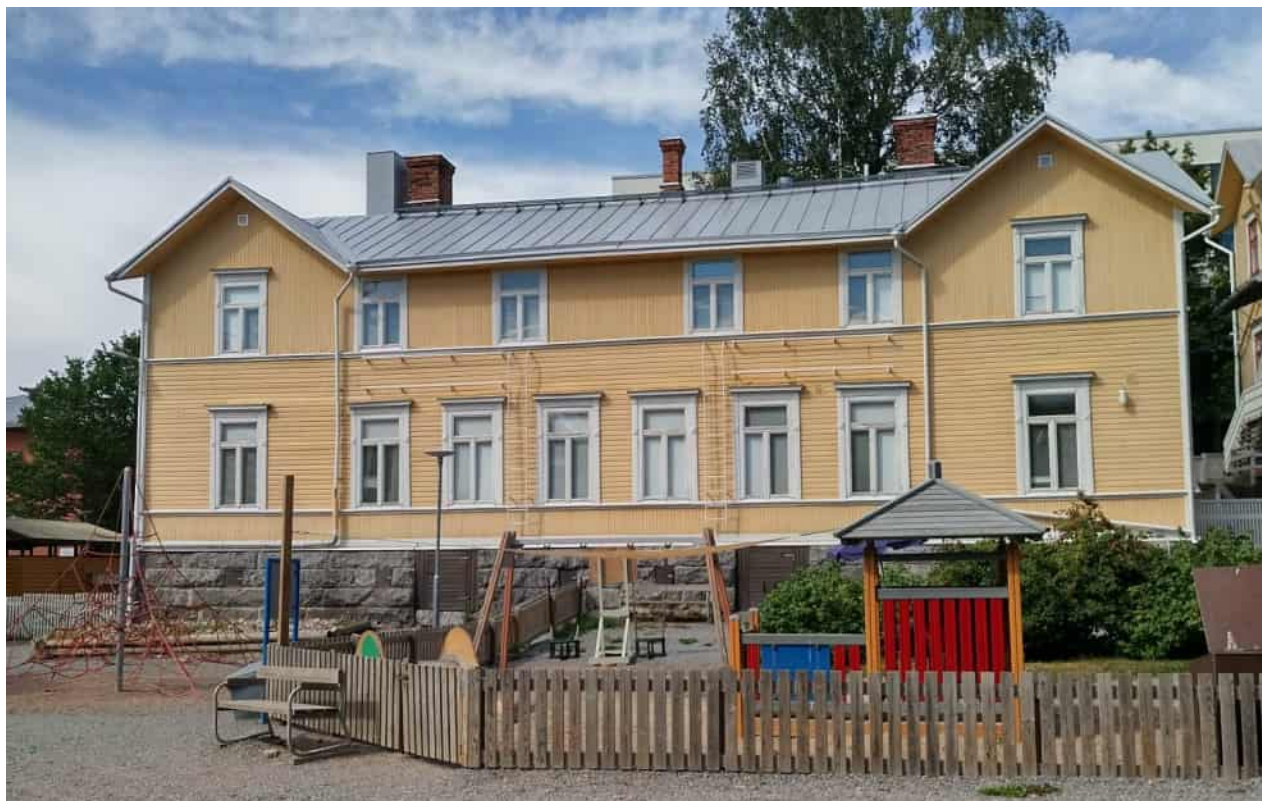
*Kuva 20 Koulukatu 56 piharakennus leikkipihan puolelta kuvattuna, kuva vuodelta 2021*

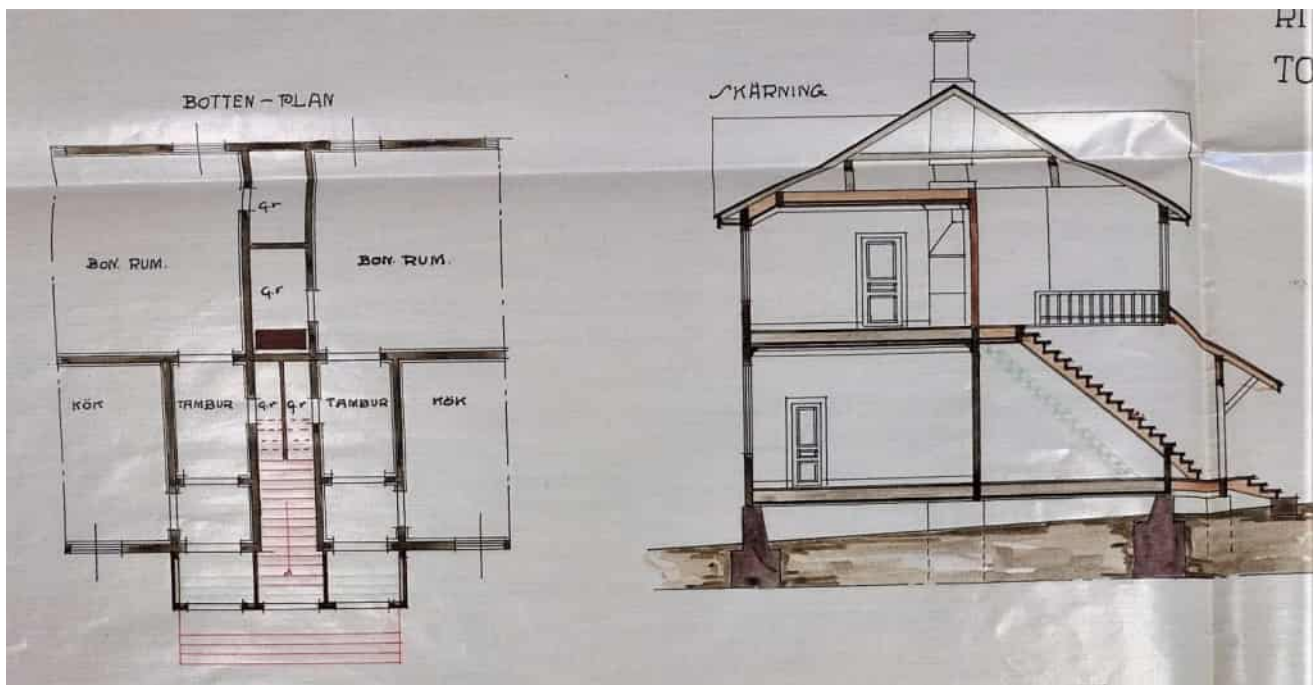
*Kuva 22 Vuoden 1923 piirustuksen mukaiset muutostyöt rakennuksen portaisiin, Vaasan kaupungin rakennusvalvonta*

Vuonna 1923 tarkistettujen piirustuksien perusteella rakennuksessa on uusittu luoteisen julkisivun sisäänkäynnin portaat ja sisätiloissa toiseen kerrokseen johtavat rappuset on myös uusittu siten, että toiseen kerrokseen on saatu lisää huonetilaa. Muutostöiden myötä uudet portaat toiseen kerrokseen tuotiin lähemmäs luoteista julkisivua ja samalla portaita loivennettiin. Sisäänkäyntiovien yhteyteen rakennettiin ilmeisesti portaat tai pienimuotoinen katoskuisti. Samalla rakennuksen ensimmäistä kerrosta laajennettiin ilmeisesti luoteen suuntaan. Alla olevista piirustuksista löytyy tarkempi kuva rappusiin kohdistuneista muutoksista. Edellisten muutosten lisäksi 2. kerrokseen on lisätty kaksi uutta tulisijaa ja rakennettu väliseiniä, jolloin on muodostettu uusia wc-tiloja ja eteisiä. Vaasan kaupunginhallituksen vuoden 1923 vuosikertomuksen mukaan piharakennukseen järjestettiin huoneen ja keittiön huoneisto Rahatoimikamarin päätöksellä. Myöhemmin samana vuonna Koulukatu 56 piharakennukseen saatiin ilmeisesti kaksi uutta huonetta.

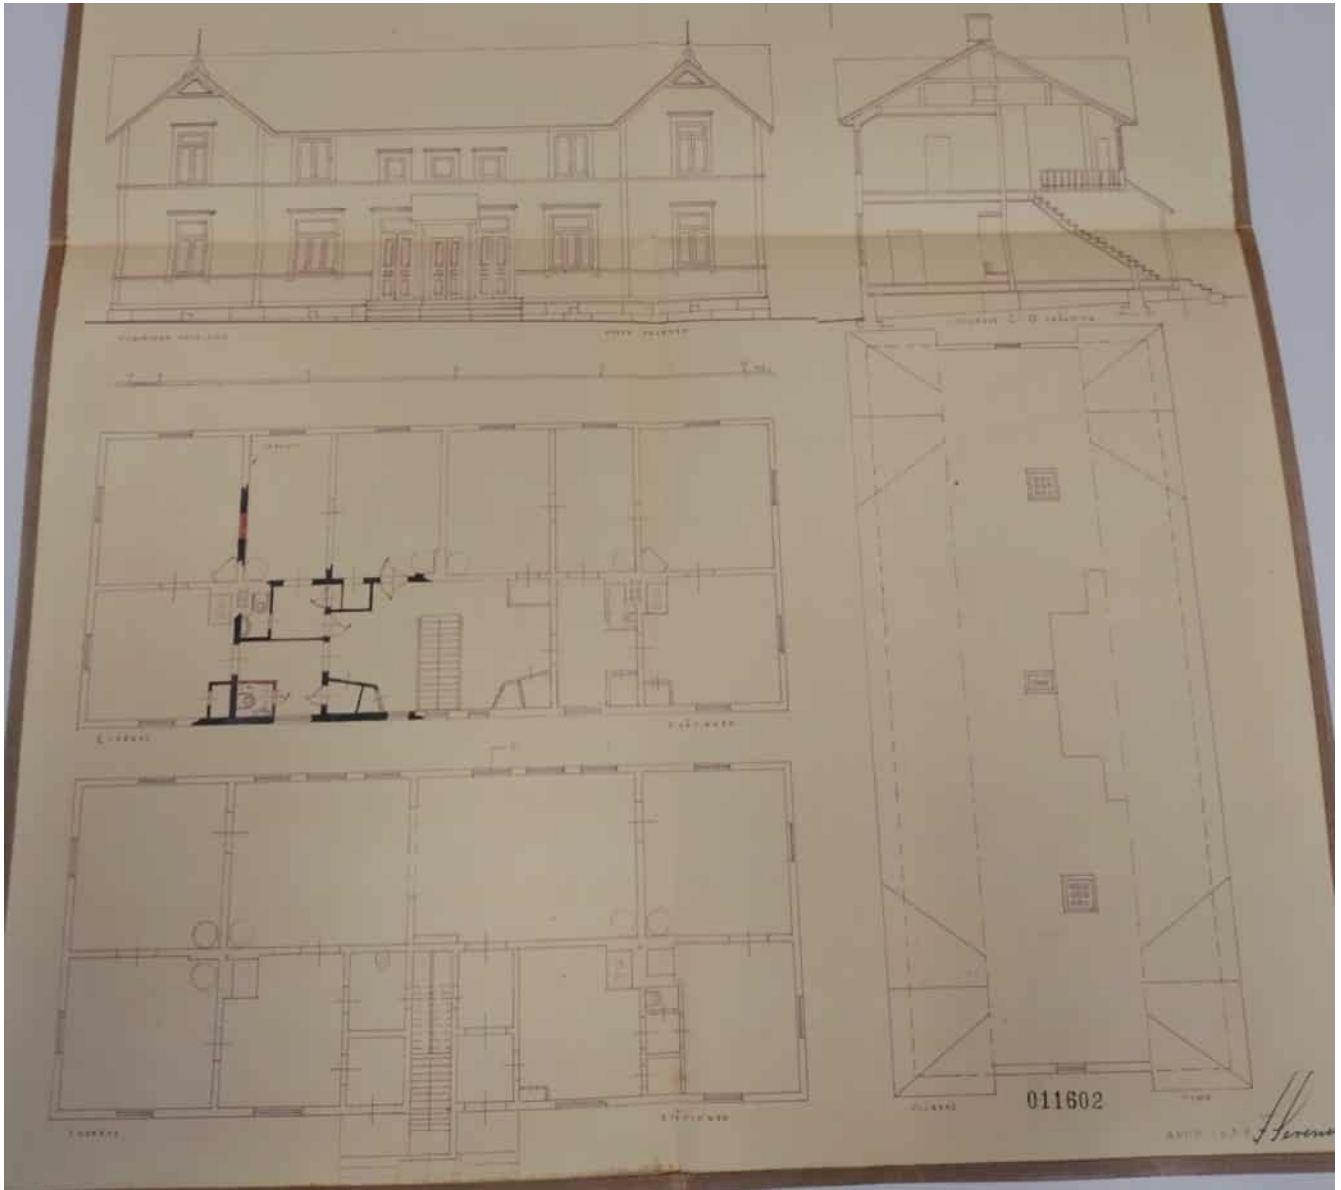
Kuva 23 Vuoden 1938 I. Sereniuksen muutospiirustukset, Vaasan kaupungin rakennusvalvonta

Vuonna 1938 I. Sereniuksen piirustuksien mukaan rakennukseen on kohdistunut muutamia pieniä korjaus- ja muutostöitä. Vuoden 1938 muutospiirustuksista on huomattava, että jo rakennuksen alkuperäisissä piirustuksissa näkyneet koristeelliset frontonit löytyvät myös muutospiirustuksista.

Vaikuttaa myös siltä, että rakennusta olisi korotettu alkuperäisistä piirustuksista. Kun vertaillaan piirustuksia keskenään tarkemmin, myös osa pohjoisen julkisivun ikkunoista on vaihtunut suurempiin kaksiruutuisiin. Valitettavasti vertailuaineistoa on vähän, joten piirustuksien pohjalta toteutetuista muutoksista ei ole varmuutta.

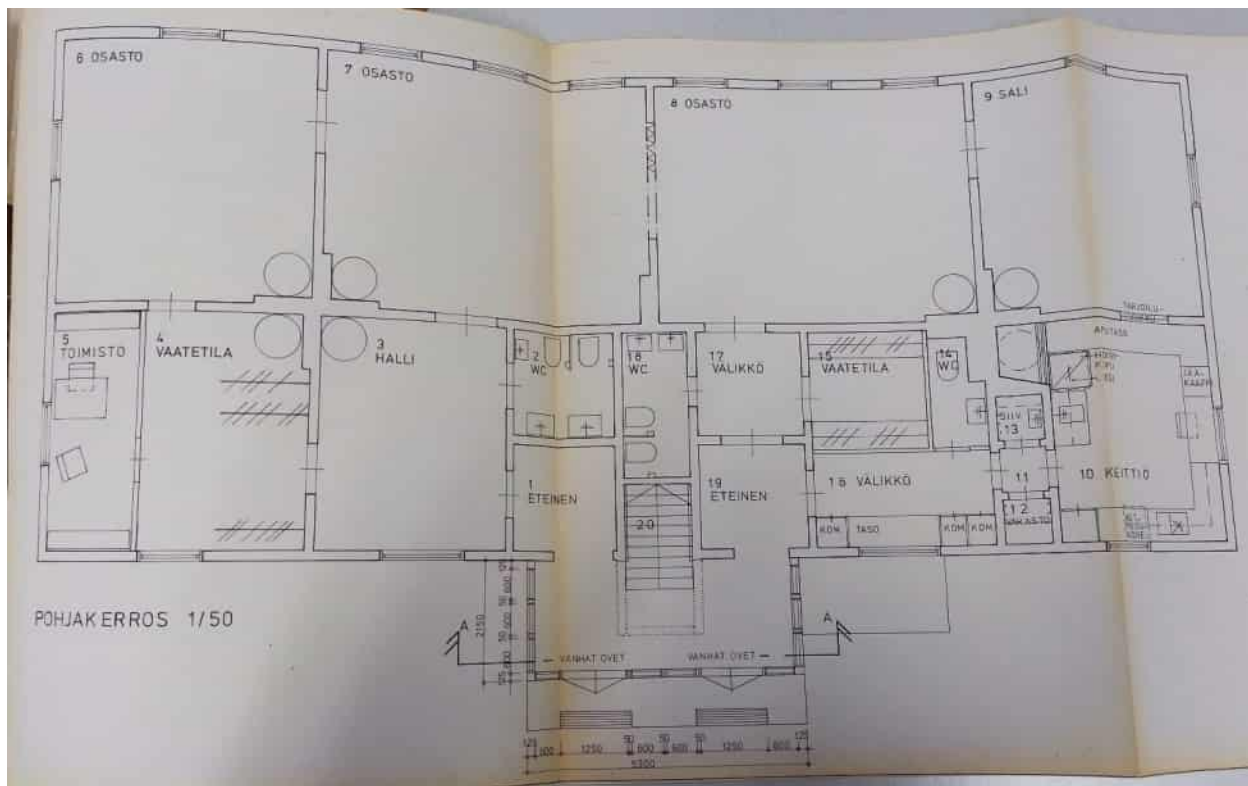
Kuva 25 Kuistimuutos ja 1. kerroksen muutokset, 1984, Vaasan rakennusvalvonnan piirustukset

E. Marttusen muutospiirustuksista vuodelta 1984 ilmenee, että rakennus on toiminut tällöin Kustaanlinnan päiväkotinäimellä. Muutospiirustuksien mukaan rakennuksen luoteispuolen julkisivulle on rakennettu kuisti. Kuistissa on sekä pysty- että vaakapanelointia ja kattopelti. Alapohjassa on jätetty sora, teräsbetoni- ja muovimatto. Tärkeimpänä huomiona voidaan todeta, että rakennuksen vanhat alkuperäiset ulko-ovet siirrettiin piirustusten mukaan uudelle kuistille. Nykypäivänä ulko-ovet on kuitenkin uusittu melko yksinkertaisiksi ruskeansävyisiksi yksikkunaisiksi parioviksi.

Lisäksi rakennuksen 1. kerroksessa sijaitsevia rappusia on ilmeisesti lyhennetty, sillä rappusten paikalle on tullut toinen wc-tila. Rappuset eivät lähteneet enää vuoden 1984 piirustuksissa suoraan luoteessa sijaitsevan julkisivun ovelta, vaan uuden kuistin lisäksi on sisäpuolelle saatu pieni välitila tai eteinen. Kokonaisuudessaan vuonna 1984 rakennuksen 1. kerroksessa on sijainnut keittiö, vaate-tilat, toimisto, osastot 6-8, sali, halli, välikööt, vessa ja erilliset eteiset.

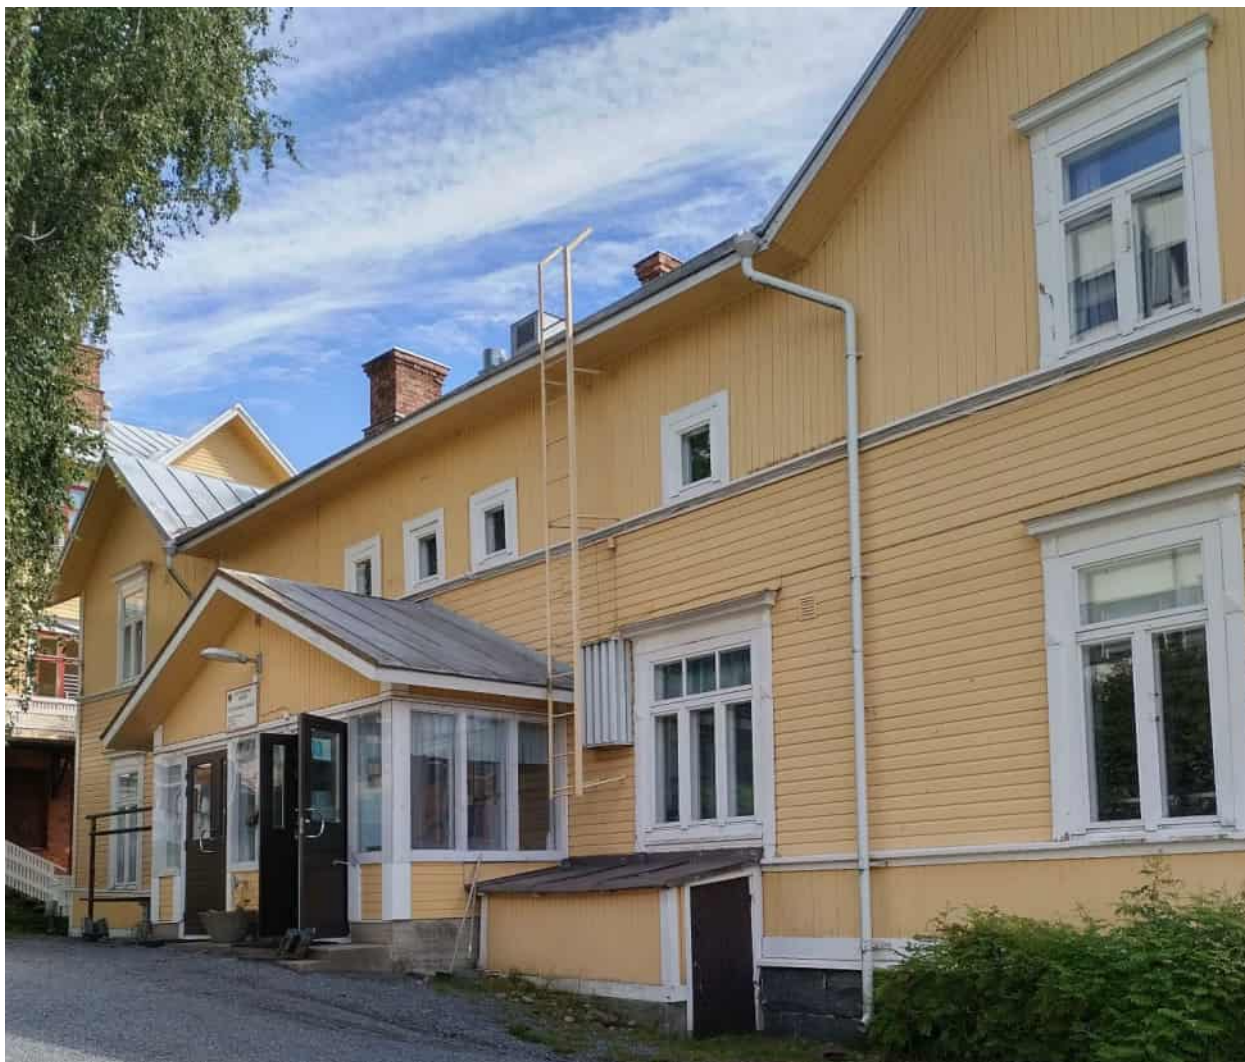
*Kuva 26 Koulukatu 56 pihanpuoleisen rakennuksen kuisti ja julkisivu vuodelta 2021*
