# KULTTUURIHISTORIALLINEN SELVITYS KOULUKATU 56-58

Osoitteeseen Koulukatu 56-58 kohdistuva kulttuurihistoriallinen selvitys havainnollistaa alueeseen ja kyseisen tontin rakennuksiin liittyvää käyttöhistoriaa sekä rakennuksiin historian saatossa kohdistuneita muutoksia. Tämä inventointi käsittää kolme nykyisellä tontilla sijaitsevaa rakennusta, joissa toimii pääasiallisesti vuonna 2021 ruotsinkielinen Gustavsborgs daghem. Inventointi on laadittu Vaasan kaupungin kaavoituksen toimesta kesällä vuonna 2021 pohjamateriaaliksi asemakaavamuutokselle.

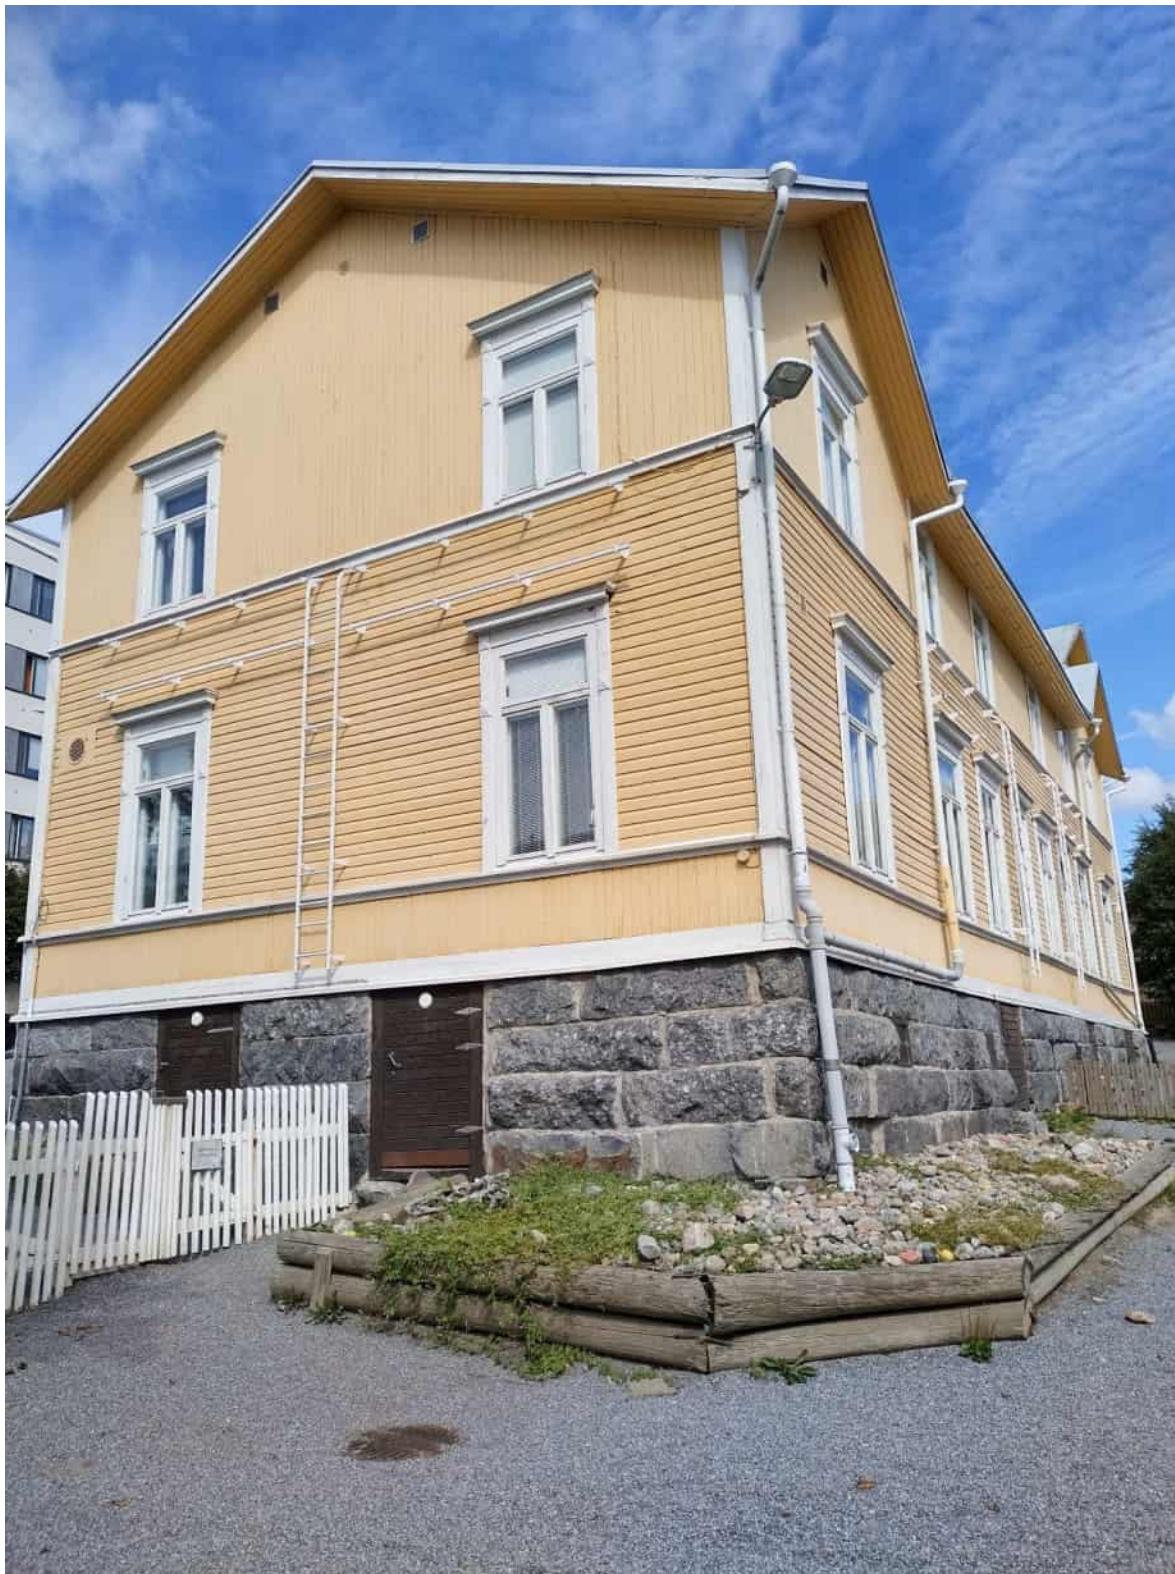
*Kuva 27 Koulukatu 56 piharakennuksen lounaispääty, kuva pohjoisesta kuvattuna vuodelta 2021*

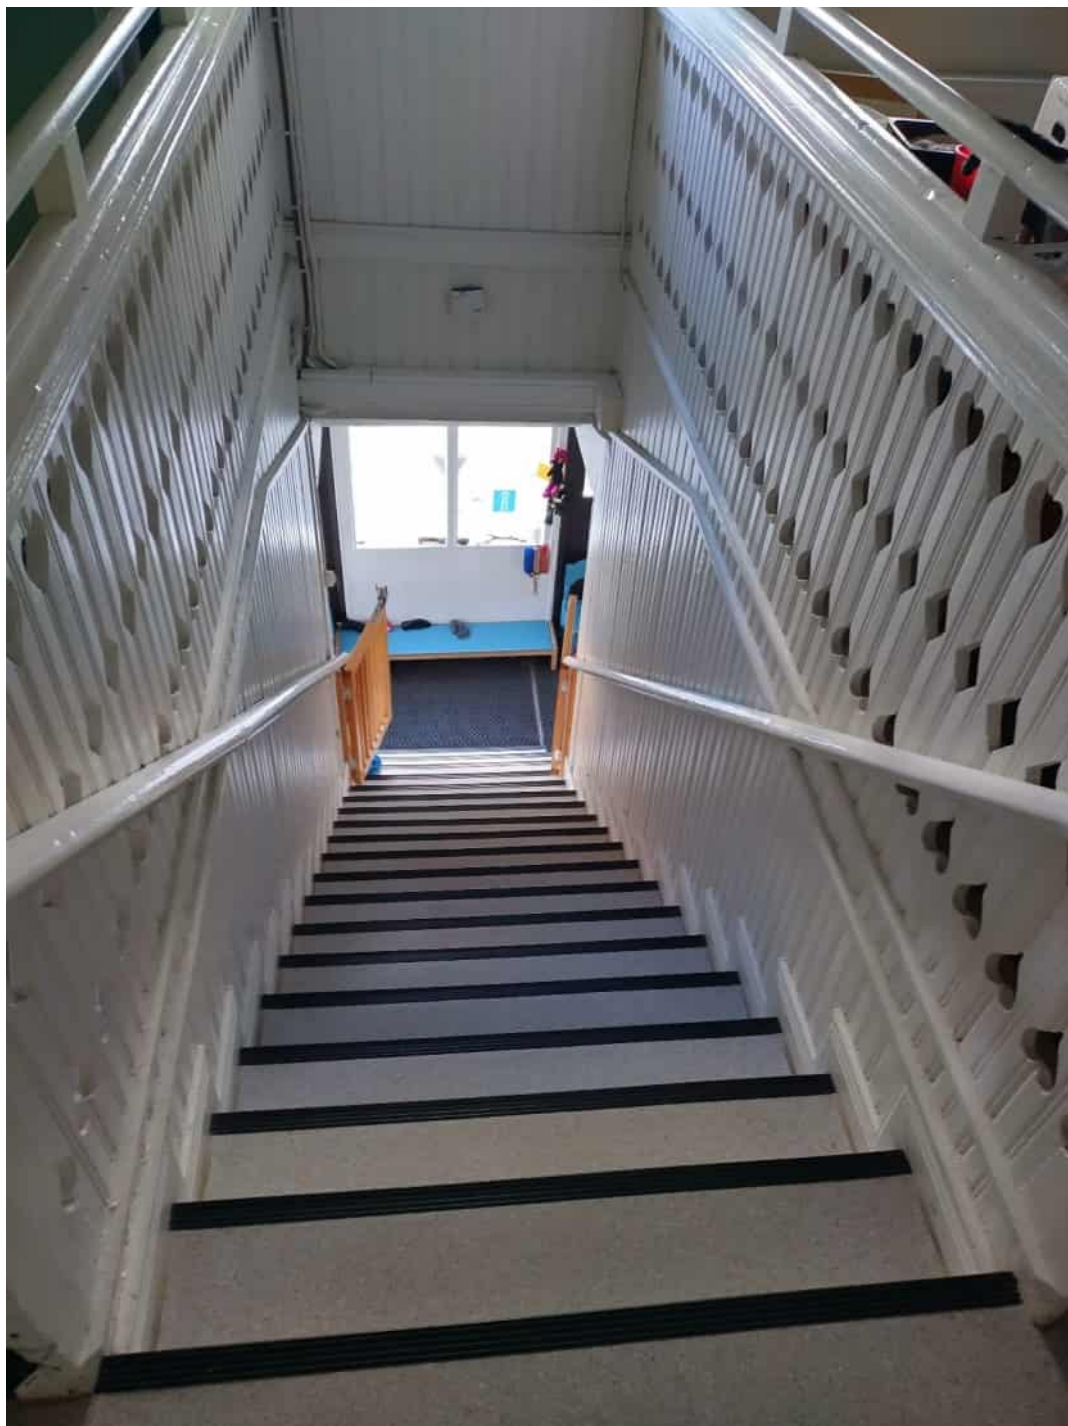
*Kuva 28 Rappuset yläkertaan henkilöstön tiloihin, alhaalla eteinen ja kuisti, kuva vuodelta 2021*

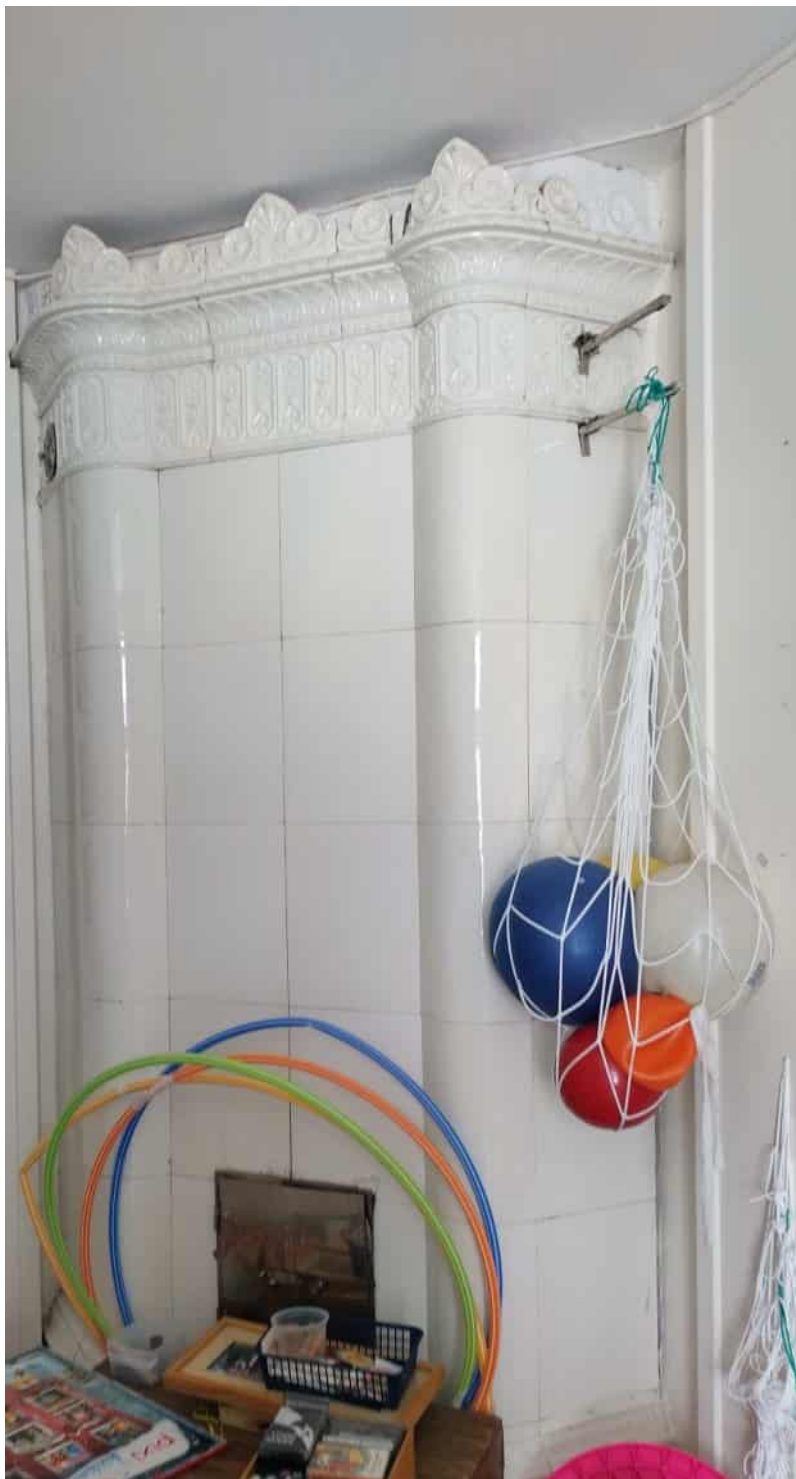
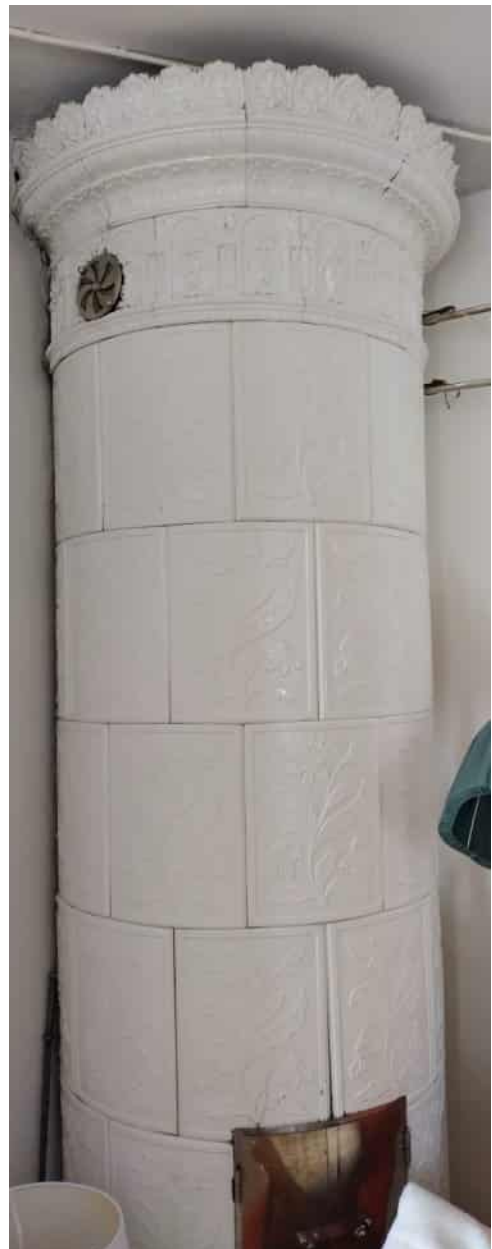
*Kuva 29 Käytöstä poistettuja kakluuneja 1. kerroksesta, kuvat vuodelta 2021*

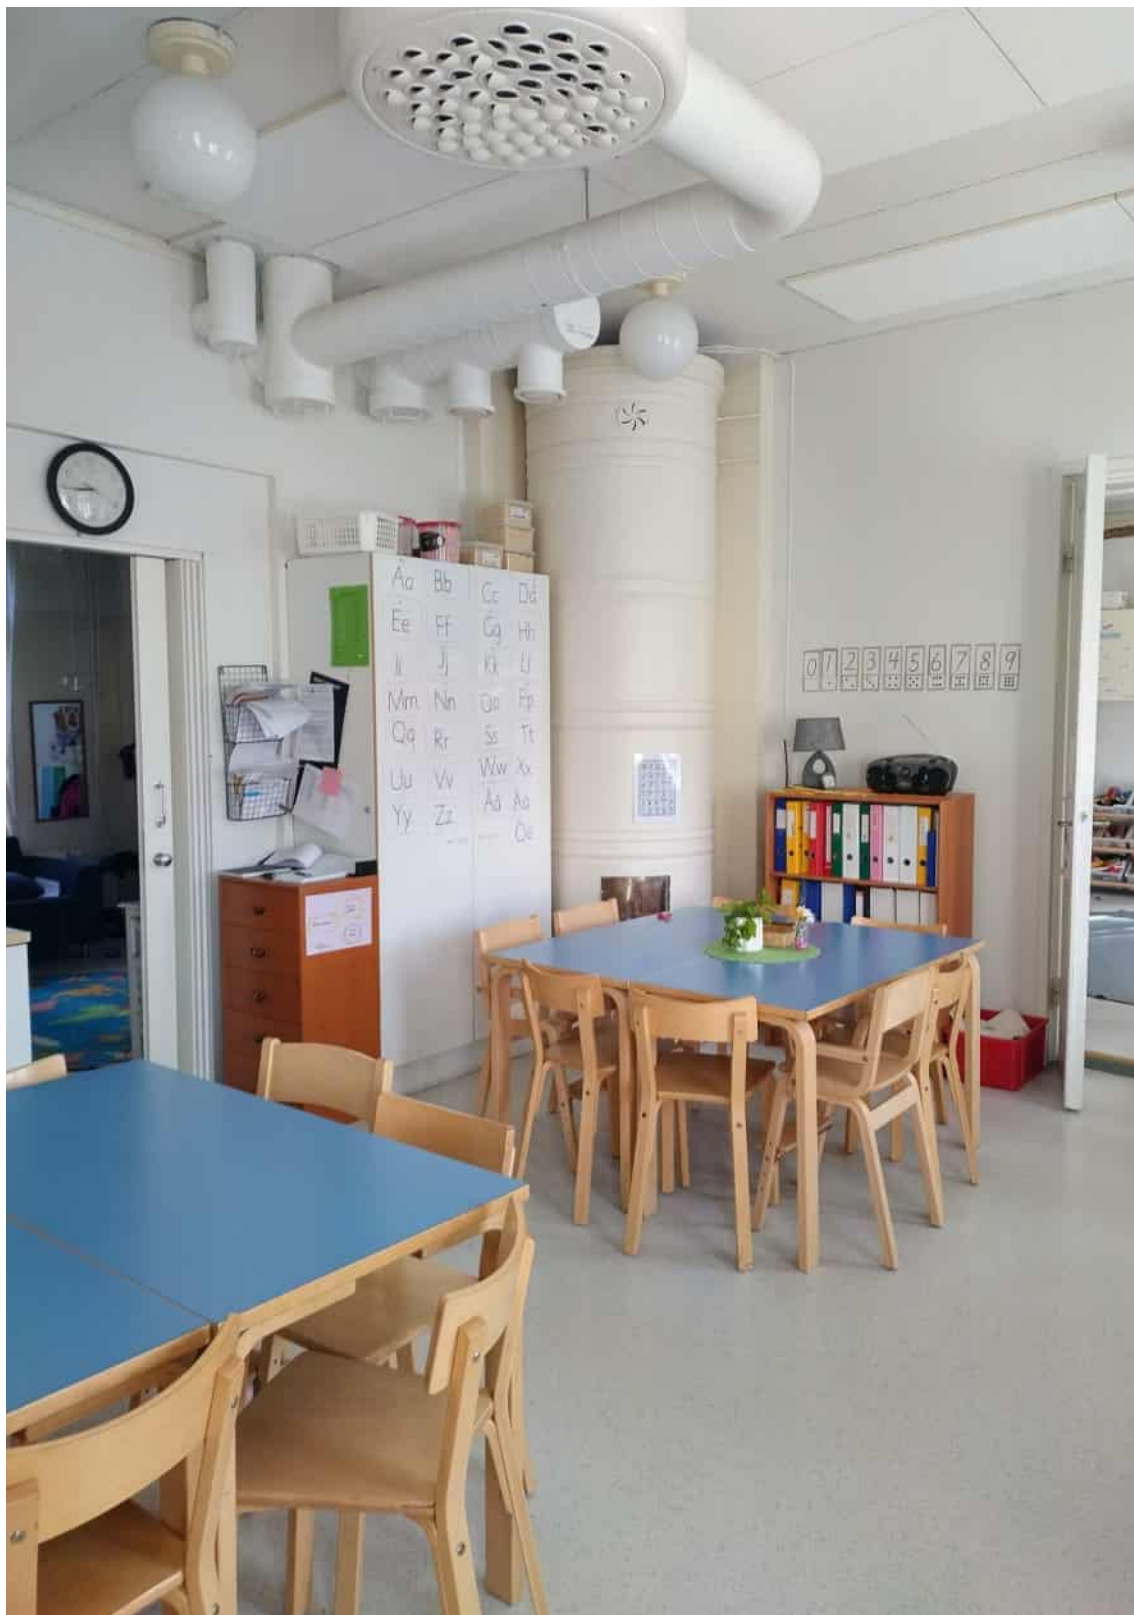
*Kuva 30 Rakennuksen 1. kerroksen sisätilojen yleisilme, taustalla käytöstä poistettu kakluuni, kuva vuodelta 2021*

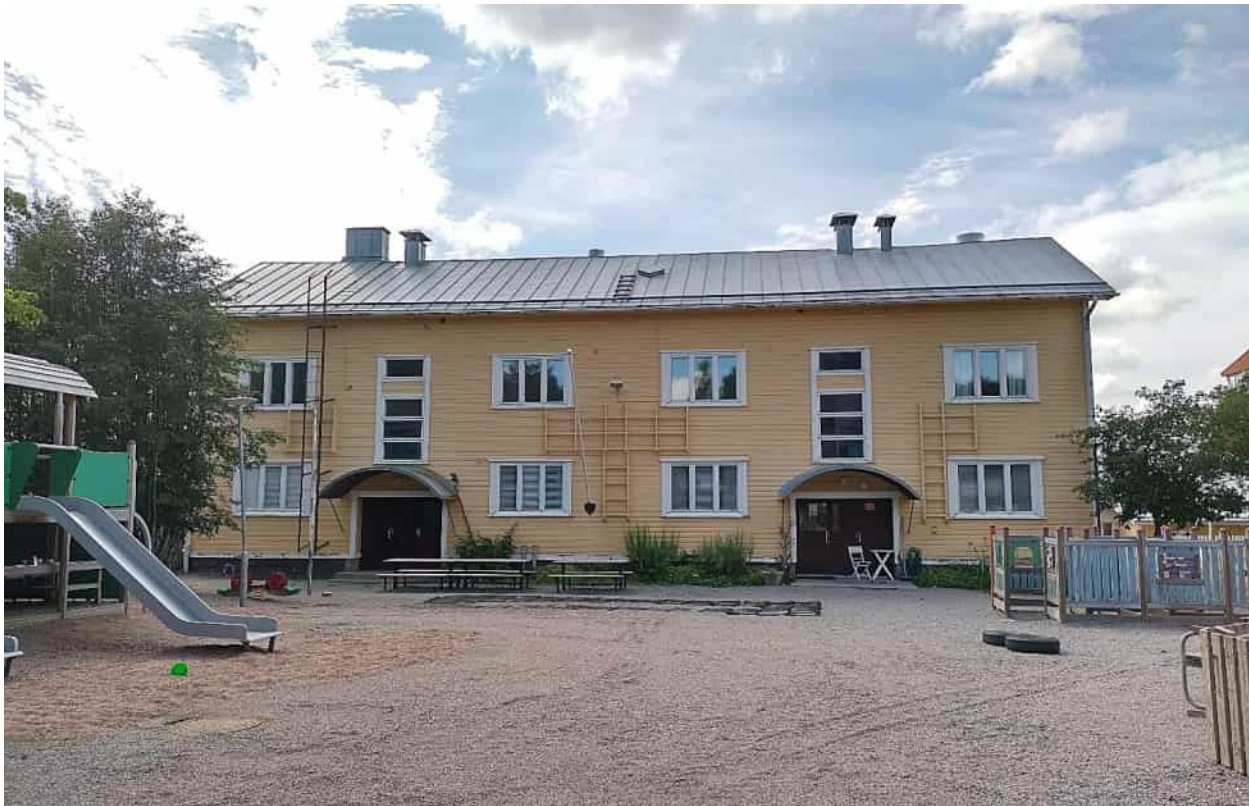
*Kuva 33 Koulukatu 58, koillinen julkisivu, kuva otettu leikkipihan puolelta vuonna 2021*

Koulukatu 58 rakennuksessa on käytöstä poistetun kellarin ja ullakon lisäksi kaksi kerrosta. Rakennuksen melko yksinkertaisesta ulkomuodosta erottuvat etenkin keltaiset ristikot/kiinteät tikapuut sekä symmetrisesti asetellut ikkunat sekä koillis- että lounaispuolella rakennusta. Rakennuksen koilliseen osoittavalla julkisivulla on kaksi sisäänkäyntiä. Samalla julkisivulla on useita

yksinkertaisia kolmiruutuisia ikkunoita, joiden jakopuitteet ovat vaakatasossa. Lastentarhankujan puoleisella seinustalla eli rakennuksen lounaispuolella ikkunat ovat 1930-1960 luvulle ominaisia kaksiruutuisia ja yksinkertaisia. Rakennuksen luoteispuolella on yksiruutuinen ikkuna ullakkokerroksessa sekä pieni parveke toisessa kerroksessa. Kaakkoispuolella rakennusta on ullakkokerroksessa kolmiruutuinen ikkuna.

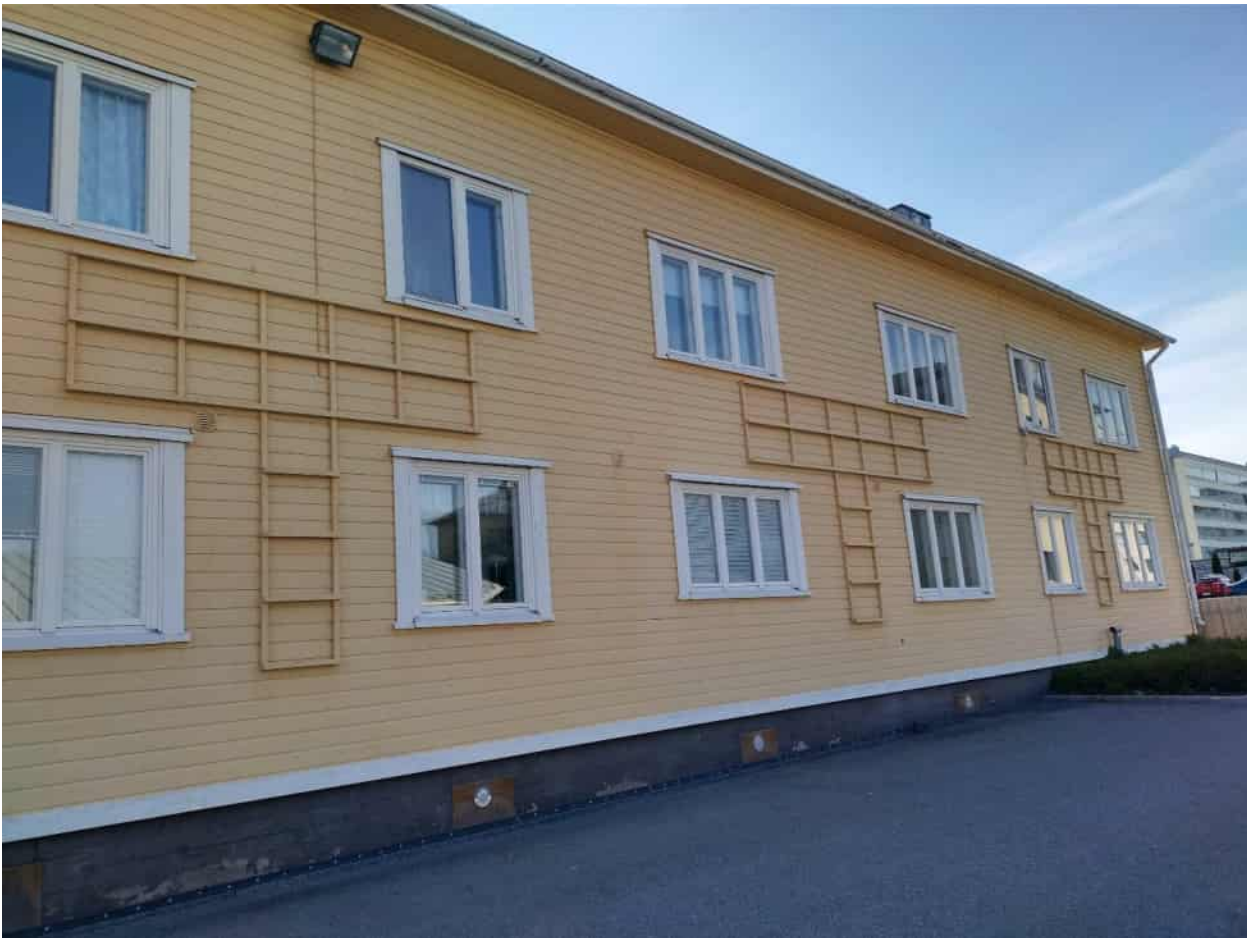
*Kuva 34 Koulukatu 58, kuva otettu Lastentarhankujan puolelta vuonna 2021*

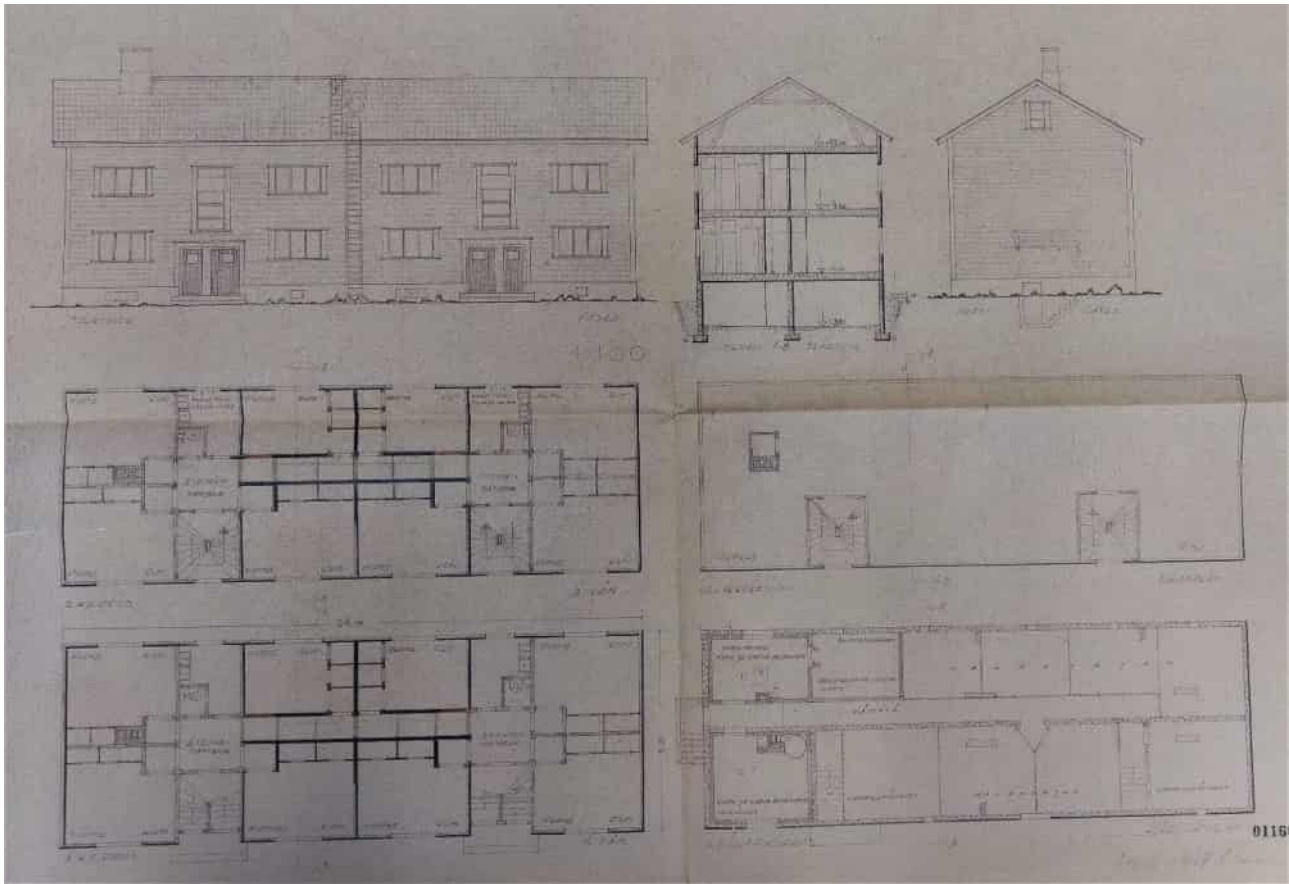
Kuva 35 Vuonna 1947 piirustukset Koulukatu 58 asuinrakennuksen sisäisille muutoksille, Vaasan kaupungin rakennusvalvonta

Rakennusvalvonnasta saadut ensimmäiset muutospirustukset Koulukatu 58 rakennukseen liittyen ovat I. Sereniuksen laatimia ja ne löytyvät vuodelta 1947. Näistä piirustuksista on havaittavissa, että rakennus on neljässä kerroksessa joihin sisältyvät kellarin ja ullakon lisäksi kaksi asuinkerrosta. Kellarikerroksesta on ollut aiemmin sisäänkäynti maan alla rakennuksen kaakkoispuolen pihalle sekä koillisen julkisivun sisäänkäyntioville. Rakennuksen kaksi pääsisäänkäyntiä sijaitsevat koillispuolella rakennusta, joista avautuvat ensin Y-portaat ja sitten eteiset. Piirustusten mukainen huonejako vahvistaa oletusta siitä, että rakennus olisi alun perin rakennettu sairaalan henkilökunnan asuntolaksi. Sekä ensimmäisessä että toisessa kerroksessa huoneita on ollut kahdeksan eli yhteensä rakennuksessa on ollut 16 huonetta. Lisäksi kummassakin kerroksessa on sijainnut kaksi wc-tilaa. Rakennuksen alkuperäinen katto on ilmeisesti ollut tiilikatto materiaailtaan. Vuoden 1947 piirustusten mukaan rakennuksen huoneisiin kohdistui ilmeisesti sisäisiä muutoksia, jolloin esimerkiksi rakennuksen kummankin kerroksen väliseiniä on purettu. Lisäksi I. Sereniuksen vuonna 1949 laatimista piirustuksista ilmenee, että rakennuksen koillispuolen ensimmäisestä kerroksesta on purettu muutamia seiniä.

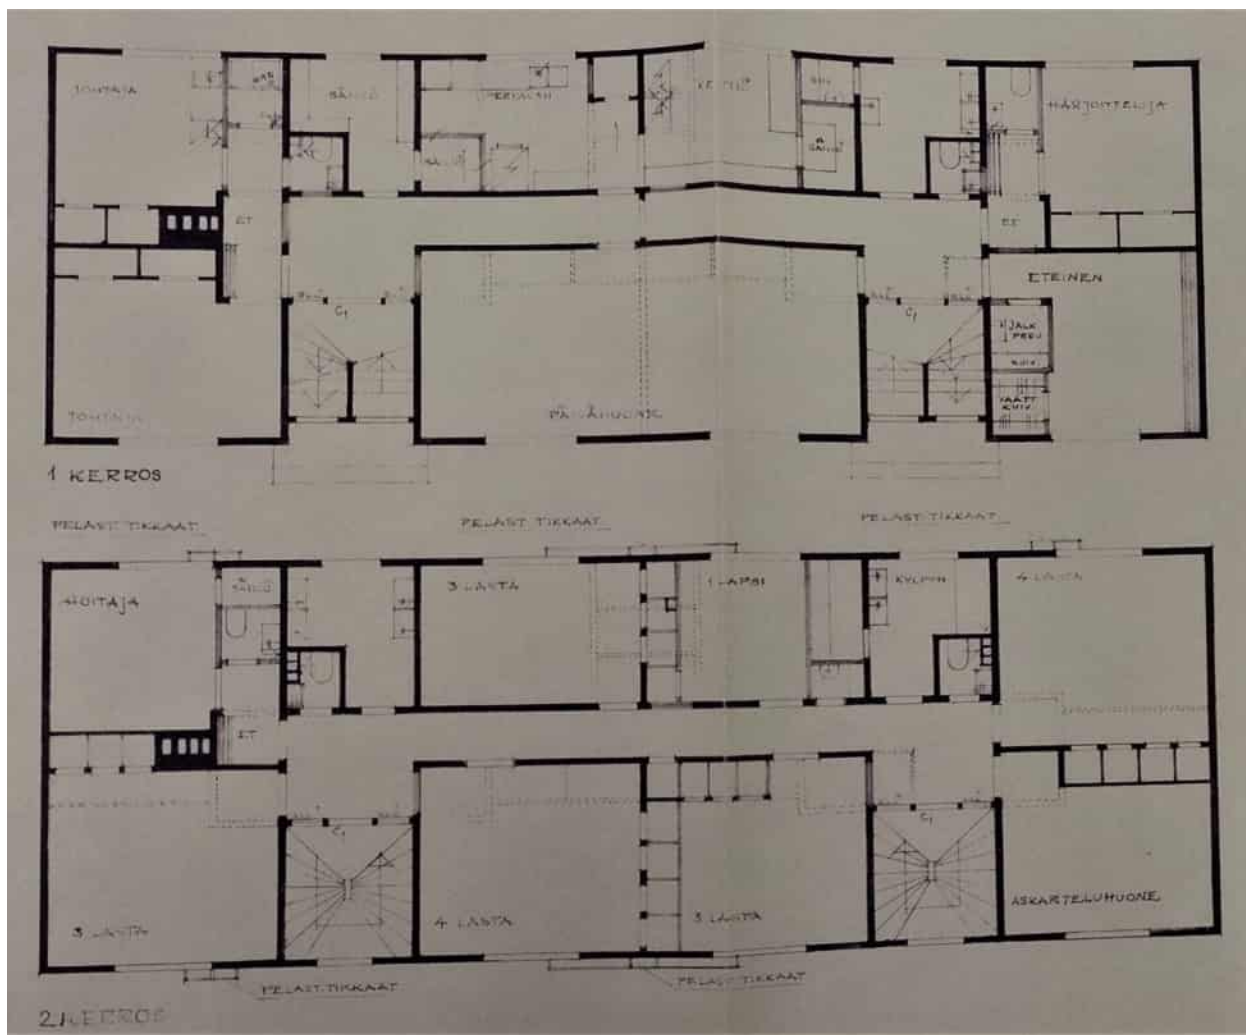
Kuva 36 Sisäiset muutokset vuonna 1960, Vaasan kaupungin rakennusvalvonta

I. Serenius on suunnitellut myös vuosina 1958-1960 rakennusmuutokset, jolloin sisäisiä huonejakoja on ilmeisesti muutettu esimerkiksi seiniä purkamalla. Tällöin ensimmäisessä kerroksessa sijaitsivat eteinen, keittiö, päivähuone sekä johtajan ja harjoittelijan huoneet. Toisessa kerroksessa sijaitsivat kylpy- ja askarteluhuoneet sekä hoitajan huone ja kuusi huonetta lapsille, joissa kussakin on ollut sijoitettuna 1-4 lapselle makuupaikka. Rakennuksen sisätilat on tällöin muokattu sopiviksi ilmeisesti rakennukseen muuttaneen nuorisokodin toimintaa varten.

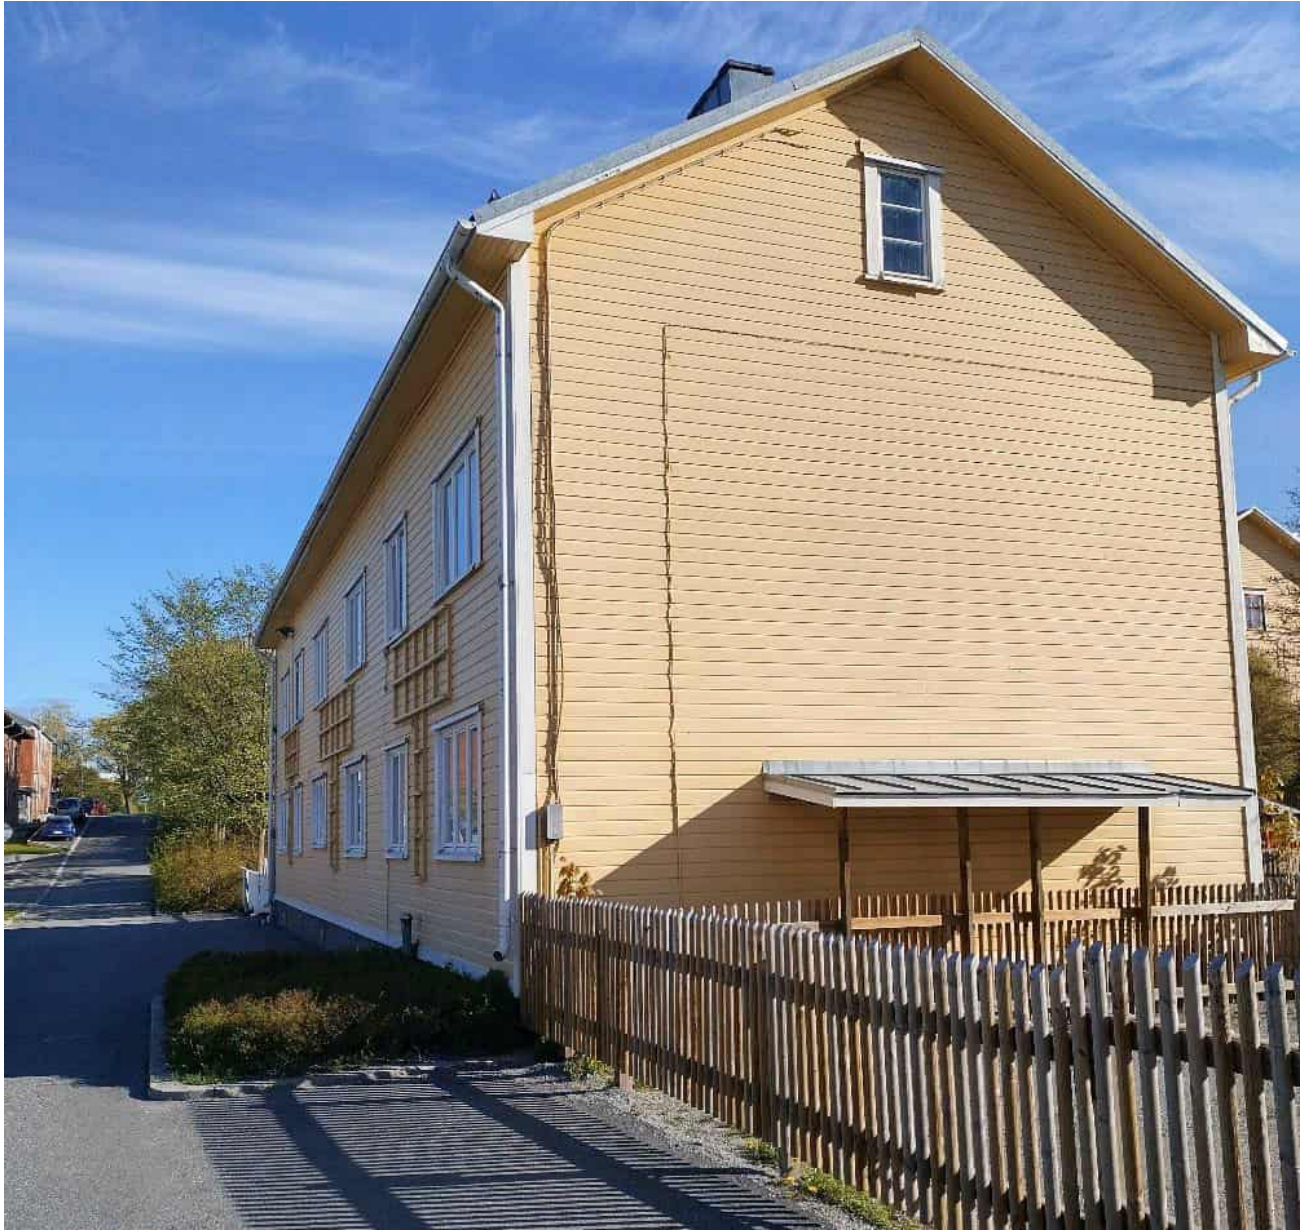
*Kuva 38 Koulukatu 58 kuvattuna etelän suunnasta, kuva vuodelta 2021*

Yhteenvetona voidaan todeta, että Koulukatu 58 rakennus on muuttunut melko paljon alkuperäisestä muodostaan sisätilojen. Huonejaot ja sen myötä väliseinien paikat ja pintamateriaalit rakennuksessa ovat muuttuneet 1950-luvusta. Rakennuksen ulkorakenteet on pyritty säilyttämään kuitenkin alkuperäisen näköisinä kuluman myötä tehdyistä muutostöistä huolimatta. Huomattavaa on etenkin ulkoseiniin jätetyt ilmeisesti poistumisteinä käytetyt tikapuut toisen kerroksen ikkunoista. Vastaavankaltaisia on ollut myös muissa tontin rakennuksissa, mutta Koulukatu 58 rakennuksen ulkoseinille nämä rakennelmat on jätetty. Näillä ei kuitenkaan ole arkkitehtonista arvoa. Lisäksi ulkoseinien vaakalistoitukset ja ikkunoiden listat on ilmeisesti vaihdettu tai uusittu kunnioittaen kuitenkin alkuperäistä ulkomuotoa. Myös rakennuksen leikkipihan puoleiset sisäänkäyntiovet on uusittu ja niiden yläpuolelle on rakennettu kaareva katos.

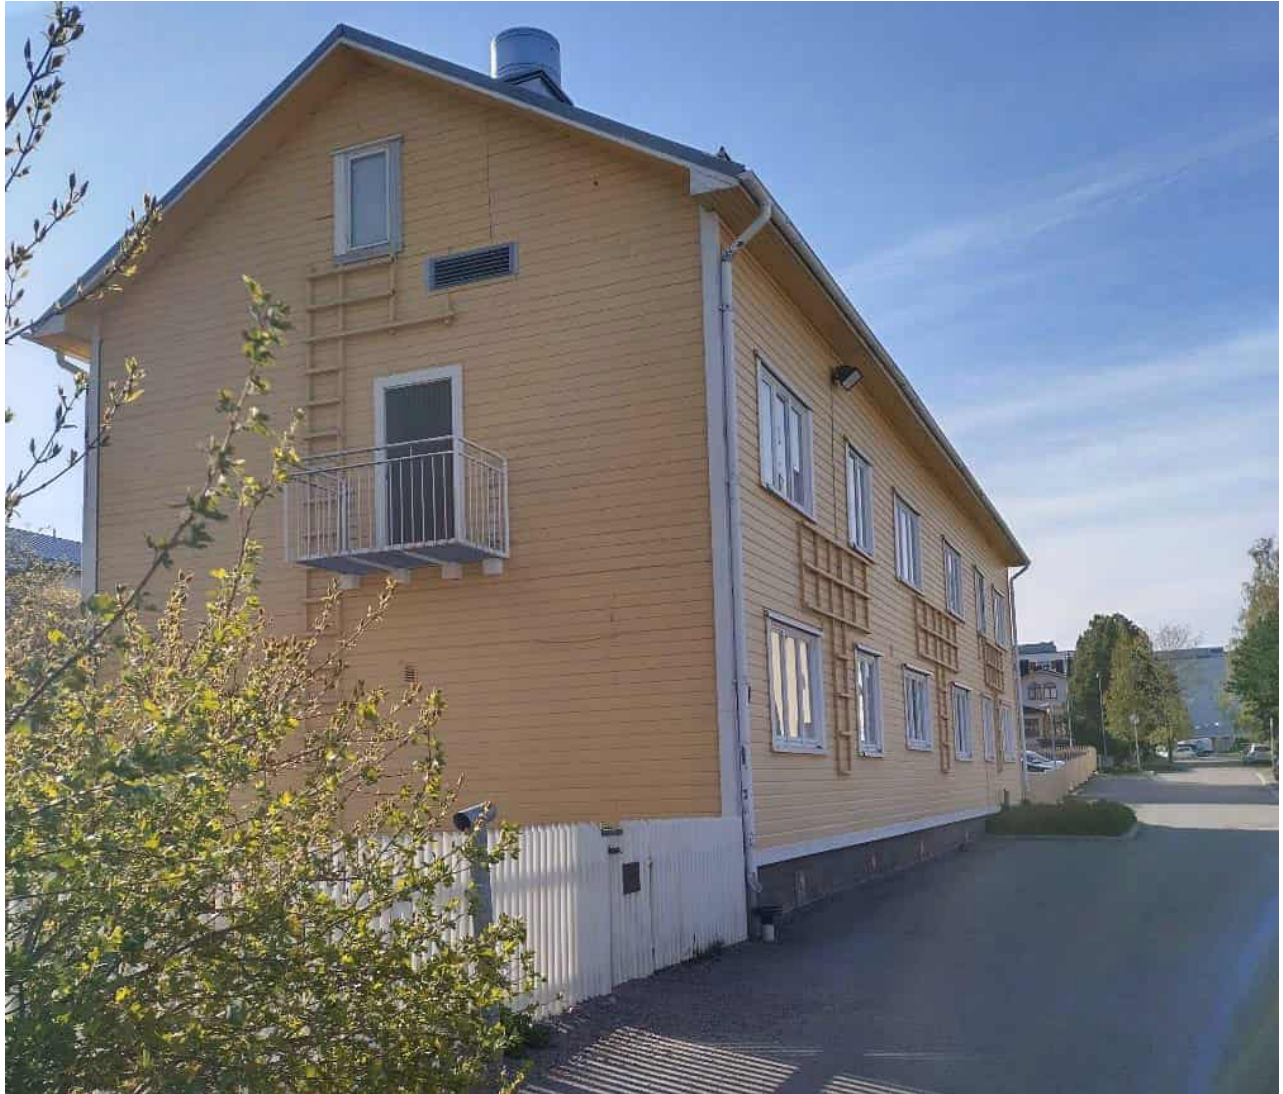
*Kuva 39 Koulukatu 58 luoteispääty, kuva vuodelta 2021*

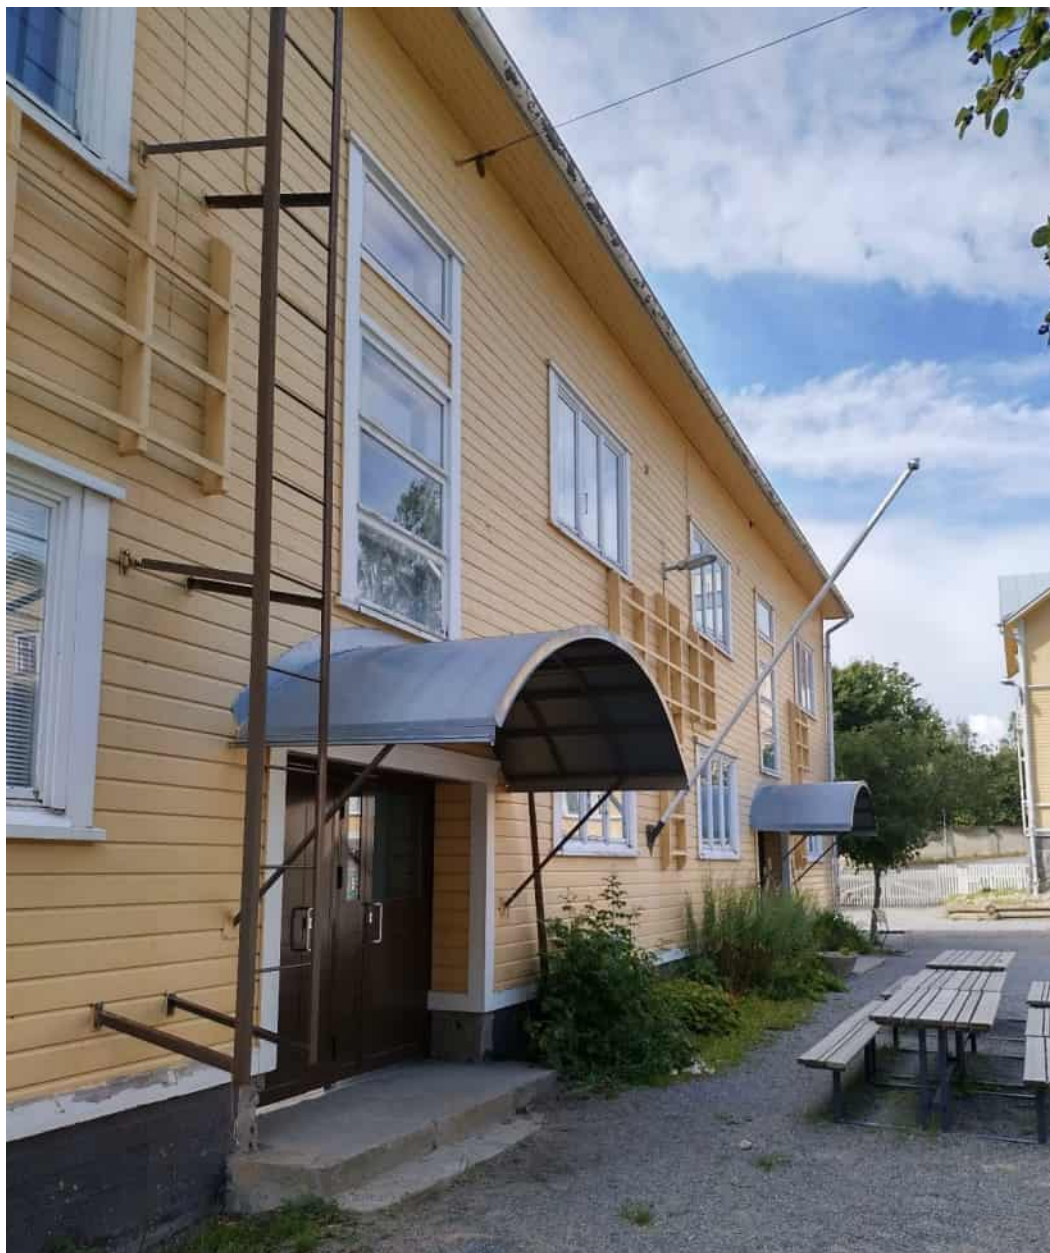
*Kuva 40 Rakennuksen koillinen julkisivu sisäpihalta kuvattuna, kuva vuodelta 2021*

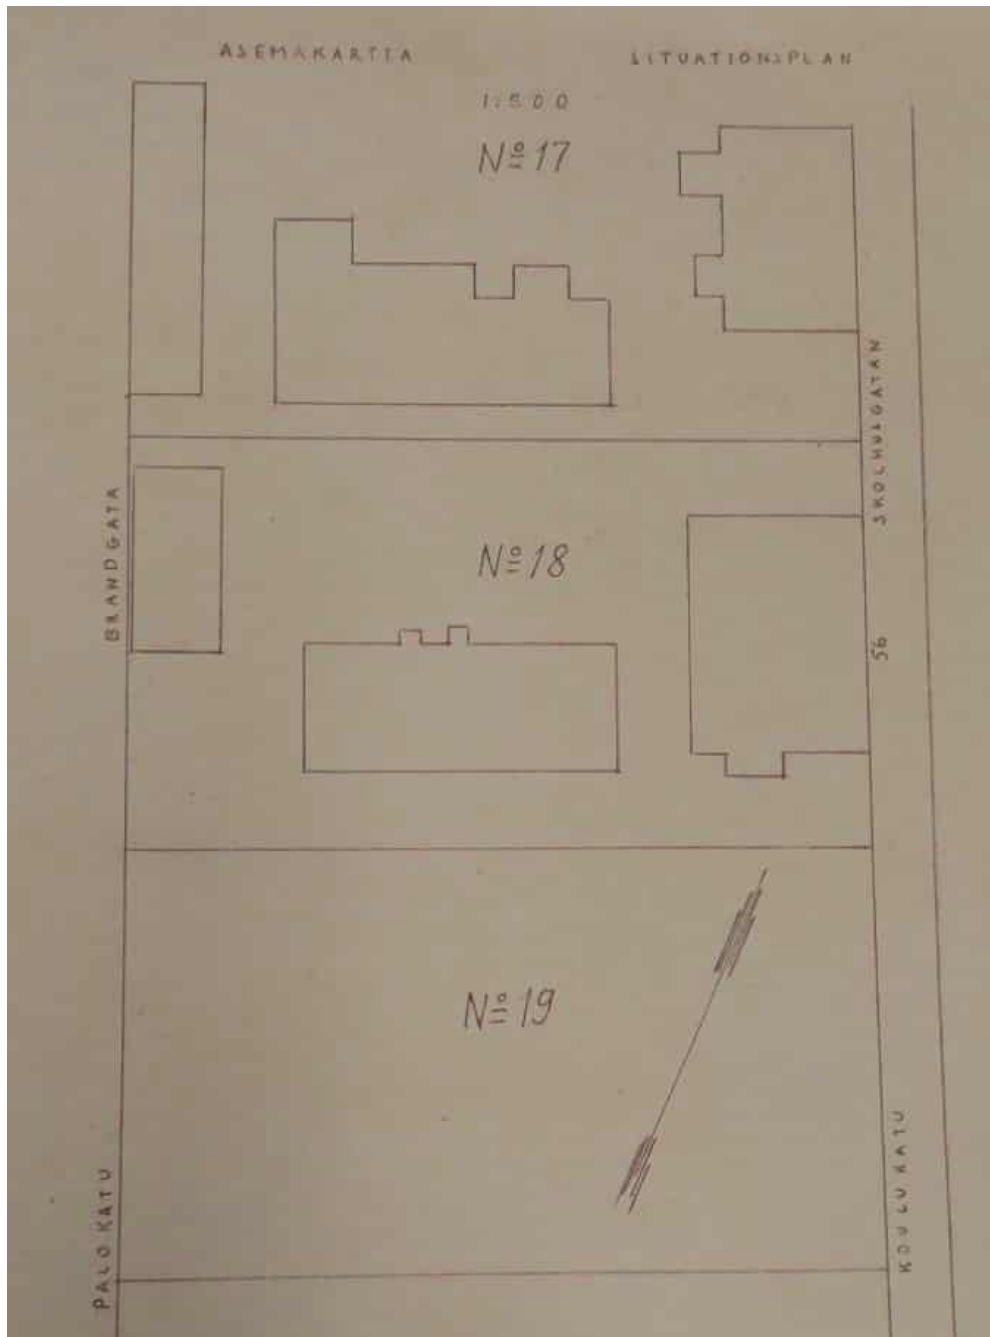
Kuva 43 Vuoden 1937 tonttijako, I. Serenius, Vaasan kaupungin Rakennusvalvonta

Alkujaan vuonna 1898 yhdellä tontilla sijaitsivat Koulukatu 56 suojellut rakennukset sekä jonkinlainen ulkovarasto. Vuoden 1937 tonttijaon mukaisesti kyseiset rakennukset olivat edelleen omalla

tontillaan no. 18. Viereisellä tontilla no. 19 ei tällöin ollut vielä rakennuksia, vaikka se olikin rajattu omaksi tontikseen asemapiirroksessa.

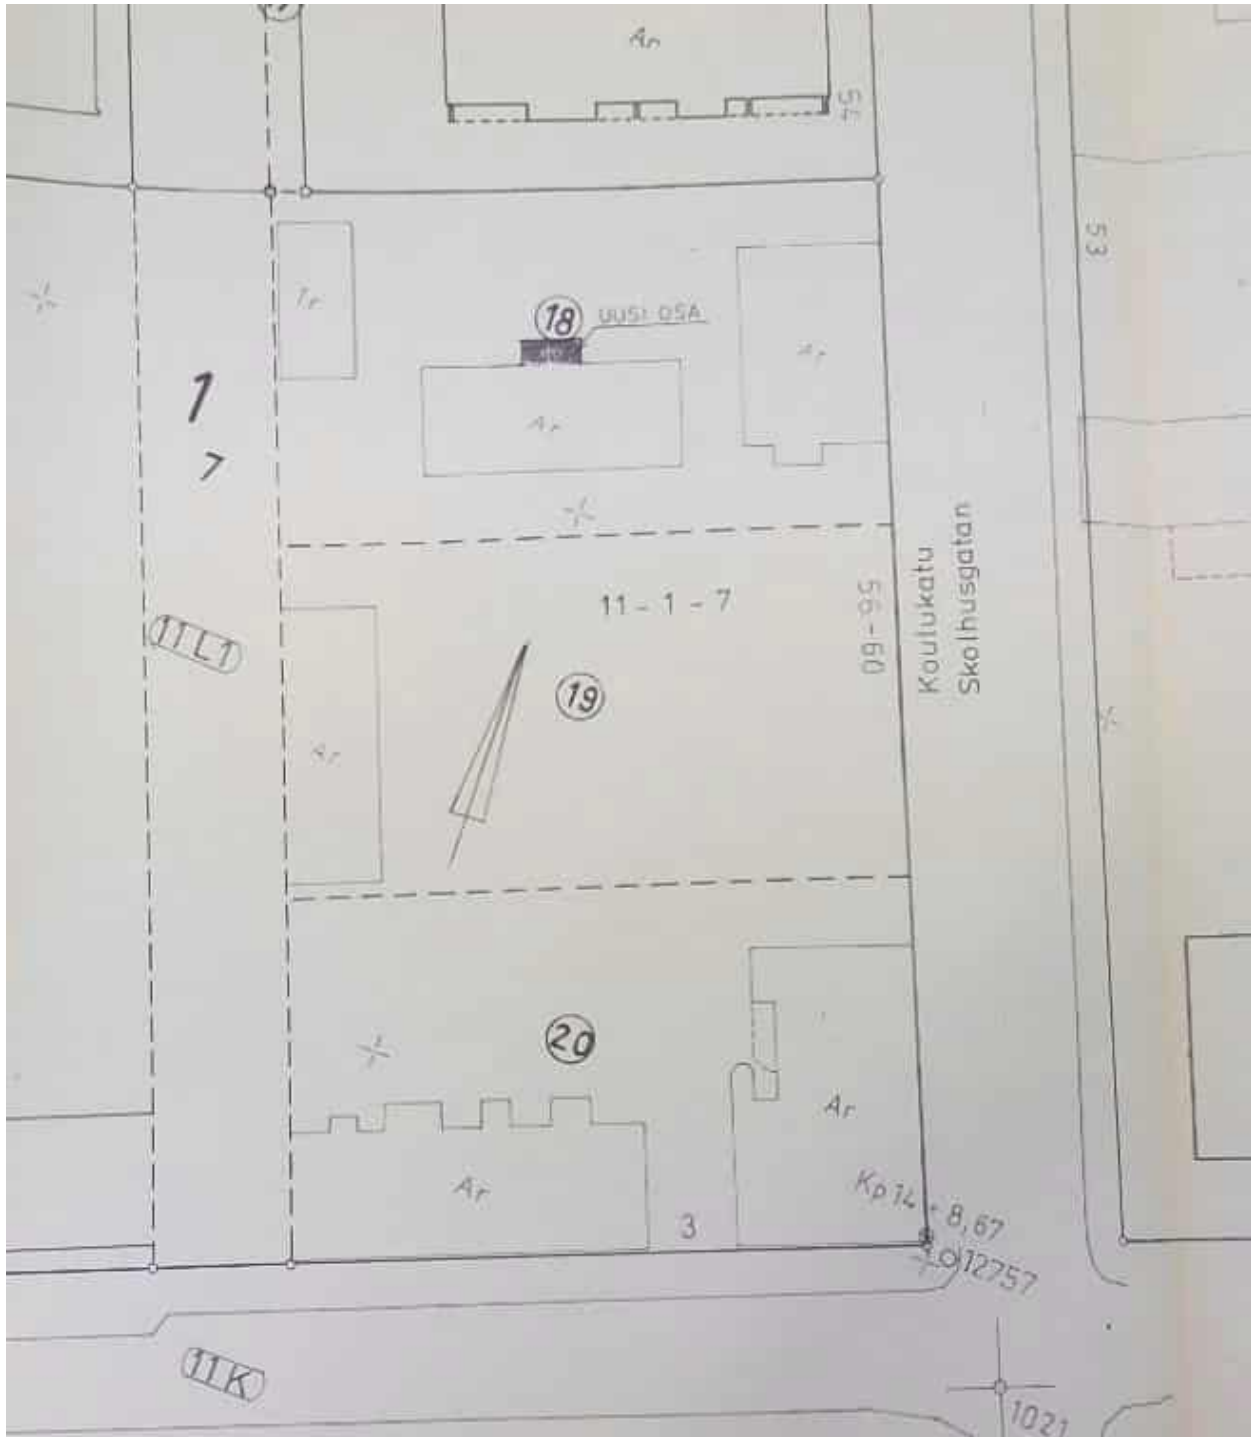
Kuva 45 Vuonna 1984 voimassa ollut tonttijako, Vaasan kaupungin rakennusvalvonta

1980-luvun puolivälissä aiemmin voimassa olleen asemakaavan mukainen iso tontti jaettiin kolmeksi erilliseksi tontiksi 18, 19 ja 20. Tällöin tämän raportin selvitysalue oli jakaantunut kahdeksi erilliseksi tontiksi. Tontilla 18 sijaitsivat Koulukatu 56 suojellut puutalorakennukset ja tontilla 19 oli Koulukatu 58 puurakennus.
