LIITE 1. SIJAINTIKARTTA

RAKENNUSINVENTOINNIN PÄIVITYS 2024 (päivitetty maaliskuu 2025)

LIITE 2. KOHDETAULUKKO

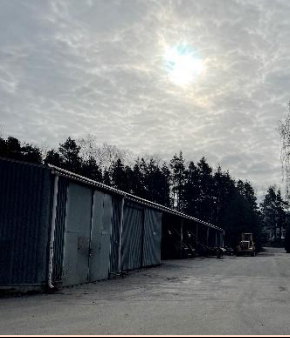
| 3<br> | Strömbergin puistotie 1 b<br><br>101548513F<br><br>Entisen Kojetehtaan alue | VP<br>Autokatos | 1972 | Eskil Haldin | Kojetehtaan (NN) lähistöllä teräsrakenteinen avokatos, johon lisätty pesukatos (1980 Mandell). | <u>Rakennusta ei ole tarpeen suojella.</u> | Kevyt katos kuvaa 1970-luvun rakentamista (käytännöllinen ja edullinen), vertailukohde viereiselle autovarastolle.<br><br><u>Ei suojelusuositusta.</u> | <b>E</b><br><br>Ei muutoksia tiedossa. | <b>Ei suojelusuositusta.</b> | <b>Rakennuksen säilyminen mahdollistetaan rakennusalalla.</b> | <b>Rakennuksen säilyminen mahdollistetaan rakennusalalla.</b> |

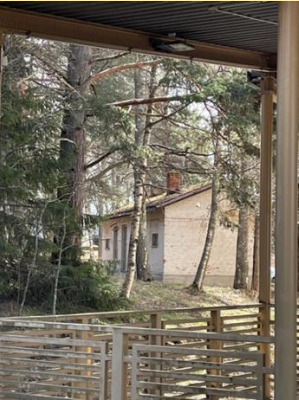
| 5 | <p>Strömbergin Puistotie 2</p> <p>1015485312</p> <p>Entisen Moottoritehtaan alue</p> | Kaasulaitos | 1946 | Egil Nicklin | Pieni, harjakattoinen, muurattu ja rapattu rakennus Moottoritehtaan (BB) lähistöllä. | Rakennus kuuluu niiden pienten rakennusten joukkoon, joita voidaan pyrkiä säilyttämään. Myös rakennuksen ympäristö on säilytettävä nykyisenluonteisena.<br><br><u>Rakennusta ei ole tarpeen suojella.</u> | Osa ensimmäistä rakennusvaihetta, esimerkiksi pienestä ja vaatimattomasta mutta teollisuuskokoonaisuuden kannalta tarpeellisesta rakennuksesta.<br><br><u>sr-9.</u> | <b>E</b><br><br>Ei muutoksia tiedossa. | <b>H</b> (osa 1. rakennusvaihetta, mittakaavallinen arvo pienenä tukirakennuksena osana kokonaisuutta, kaasulaitos rakennustyyppinä ominainen osa teollisuusaluetta)<br><br><b>Suosittelaa suojeltavan.</b> | <b>Rakennuksen säilyminen mahdollistetaan rakennusalalla.</b> | <b>sr-5.</b> |

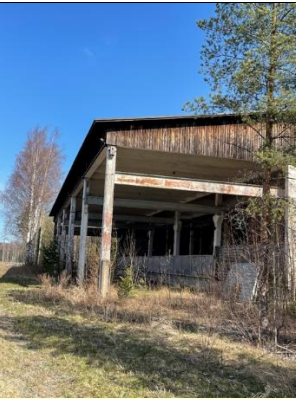
| 7 | <p>Sähkötie 6</p> <p>101548527X</p> | VK<br>Avokatos | 1949/52 | Bertel Liljeqvist | Keskusvaraston (TK) eteläpuolella rautatien lähistöllä oleva 1940-luvun loivaharjainen varastona käytetty | Rakennus kuuluu vaatimattomien rakennusten joukkoon, joita voidaan pyrkiä säilyttämään. | Toistaa väriltään ja muodoltaan Keskusvaraston henkeä ja osoittaa Aallon vaikutuksen alueen suunnittelussa, hyvin suunniteltu näyttävä | <b>E.</b><br><br>Ei tiedossa muutoksia. | <b>R</b> (raidekuljetusten logistiikkaa palveleva rakenne)<br><br><b>M</b> (keskeinen osa maisemaa Korkeamäen ja | <b>Rakennuksen säilyminen mahdollistetaan rakennusalalla.</b> | <b>Rakennuksen säilyminen mahdollistetaan yleismääräyksellä. Rakennus ohjataan</b> |

| | Keskusvaraston alue | | | | <p>katosrakennus, jossa lauta- ja betonijulkisivut. Katosrakennuksen läpi on kulkenut teollisuusraide ja sen katonrajassa on ollut nosturi-rakenteita tavarankuljetusta varten.</p> <p>Katon muoto, pystylauditus ja väri linkittävät katoksen keskusvarastoon.</p> | <u>Rakennusta ei ole tarpeen suojella.</u> | <p>esimerkki teollisuusarkkitehtuurin yhdestä rakennustyyppistä.</p> <p><u>sr-9.</u></p> | | <p>Itäisen Ratakadun, rai-dealueen suuntaan)</p> <p><b>Ei suojelusuositusta.</b></p> | | <b>säilytettäväksi eikä korvattavaksi uudisrakennuksella.</b> |

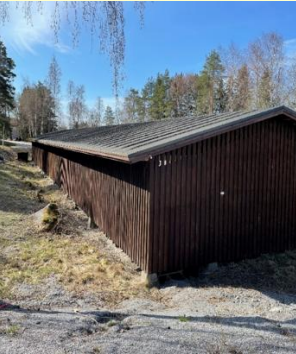
| <p>8</p> | <p>Virtaviiva 10</p> <p>101548526W</p> <p>Keskusvaraston alue</p> | <p>VR</p> <p>Puinen avokatos (sirkkelivaja/hevostalli)</p> | 1952 | Eskil Haldin | <p>1950-luvun puinen avokatos Keskusvaraston (TK) lähistöllä hiekkakentän laidalla. Rakenteissa ja julkisivussa muutamia Haldinille tyypillisiä huoliteltuja detaljeja (päätyjen tuuletusaukotukset, etujulkisivun aukkojen viistot reunat).</p> <p>2000-luvun alussa olleet liukuovet lisätty myöhemmin.</p> | <p>Rakennus kuuluu pienten rakennusten joukkoon, joita voidaan pyrkiä säilyttämään.</p> <p><u>Rakennusta ei ole tarpeen suojella.</u></p> | <p>Osa TK- ja VK-rakennusten ryhmää (vaaleat seinäpinnat, tummaksi kyllästetty puu). Kenties ollut saksalaisten joukkojen autotallina sotien jälkeen ja siirretty alueelle. Huolella suunniteltu.</p> <p><u>sr-9.</u></p> | <p><b>E.</b></p> <p>Ei tiedossa muutoksia.</p> | <p><b>R</b> (osa TK- ja VK-rakennusryhmää piirteineen, hyvin suunniteltu pientukirakennus)</p> <p>Historiallisen arvon määrittäminen vaikeaa tietojen puutteellisuuden vuoksi.</p> <p><b>Suositellaan suojeltavan.</b></p> | <b>Rakennuksen säilyminen mahdollistetaan rakennusalalla.</b> | <b>sr-5.</b> |

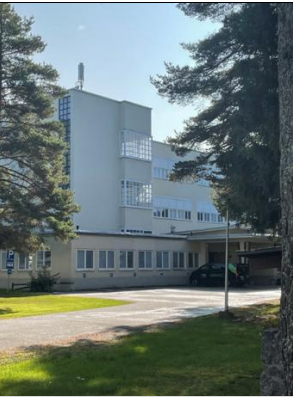
| 9 | <p>Strömbergin puistotie 4</p> <p>1015485301</p> <p>Entisen Kontaktortehtaan alue</p> | <p>RR</p> <p>Kontaktoritehdas</p> | 1946/48 | Egil Nicklin | <p>1940-luvun pienimittakaavainen, pilarirakenne, paikalla muurattu ja rapattu julkisivu, 3-kerroksinen teollisuusrakennus.</p> <p>Rakennuksen päämassassa</p> | <p>Ilmentää Aallon pienimittakaavaisuutta ajan teollisuusrakentamisen ihanteen mukaisesti, mielenkiintoinen lisä rakennuskannassa. Rakennuksen tai alueen säilymistä tai käytön</p> | <p>Virallisesti suunnitellut Nicklin, mutta Aalto ohjeistanut suunnittelussa, edustaa Aallon ajatuksia alueen toteutuksesta. Kuuluu ensimmäiseen rakennusvaiheeseen. Kerrostalomainen tehdas,</p> | <p><b>M.</b></p> <p>Rakennukseen (julkisivut ja sisätilat) ei ole tehty merkittäviä muutoksia.</p> <p>J: -</p> <p>S: iv-saneeraus,</p> | <p><b>R</b> (pienimittakaavainen kerrostalomainen, Bauhaus-piirteitä)</p> <p><b>H</b> (osa 1. rakennusvaihetta,</p> <p><b>M</b> (Aallon asemakaavan mukainen sijoittuminen pääkadun varseen)</p> | <b>sr-3.</b> | <b>sr-3.</b> |

| | | | | | sijaitsi alun perin tuotantotiloja ja matalissa siipiosissa sijaitsi sosiaali- ja toimistotiloja. | kannalta tarpeelliset muutokset sallittavia, mutta ennallistavat muutokset suositeltavia.<br><u>Kulttuurihistoriallisesti ja rakennushistoriallisesti merkittävä kohde.</u> | jossa porrashuone siiojottuu erilliseen siipiosaan. Ikkuna-aukoksessa vaikutteita 1900-luvun alun modernistisista teollisuusarkkitehtuurista (Bauhaus). Ikkunaaukoksia muutettu ja palauttaminen alkuperäiseen muotoonsa suotavaa.<br><br><u>sr-3.</u> | sisäänkäyntien pintaremontti. | <b>Suosittelaa suojeltavan.</b> | | |

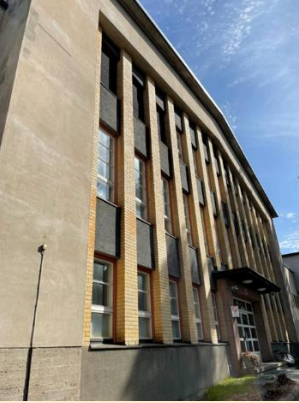
| 19<br> | Strömbergin puistotie 5<br><br>1015485334<br><br>Liesitehtaan alue | MM<br>Liesitehdas | 1955/56 | Ingvald Serenius (julkisivut) ja Eskil Haldin (pohjaratkaisu) | Usean vuosikymmenen aikana laajentunut teollisuuskompleksi. Päämassan muodostaa 1950-luvun rakennuksen osa ja sen lasijulkisivu. Laajennukset ovat elementtirakenteisia. Rakennuksen ympärille on rakennettu katoksia, varastorakennuksia ja joitakin teknisiä tiloja. | Rakennushistoriallisesti arvokkainta rakennuksessa on vanhin osa, hallirakennus lasijulkisivuineen. Rakennuksen tai alueen säilymisen tai käytön kannalta tarpeelliset muutokset sallittavia. <u>Kohde on miljööarvoltaan merkittävä rakennus.</u> | Tyylillinen muotoilu seuraa alueen kehityslinjoja rakennustyyppin, julkisivujäsentelyn ja ikkunoitten suhteen. Liesitehtaan vanhin osa noudattaa Korkeajännitelaboratorion kaarimuotoa. Rakennuksen julkisivun jatke kytkeytyy kadun toisen puolen konttorirakennusosaan. Julkisivujen säilymisellä ympäristöllinen merkitys Strömbergin puistotien tehdasmaisemassa.<br><br><u>sr-7.</u> | <b>M.</b><br><br>Rakennukseen (julkisivut ja sisätilat) ei ole tehty merkittäviä muutoksia.<br><br>J: uusia lastauslaitureita ja katos, ovivaihtoja, ikkunavaihtoja, julkisivukorjauksia (räystäs ym.). Katolle uusi iv-konehuone ja julkisivuihin uusia iv-säleiköitä.<br><br>S: alahalliin uusi tuotantolinja (maalaamo) ja pintaremonttia (sosiaalitilojen saneeraus ja | <b>M</b> (pitkä, rajaava julkisivu, vertikaaliset ikkuna-aukotukset puistotien ja Strömbergin kadun suuntiin)<br><br><b>Pääjulkisivu suositellaan suojeltavan.</b> | <b>sr-7.</b> | <b>sr-7</b> |

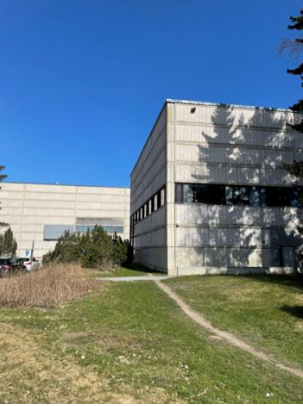
| 25<br> | Virtaviiva 16 – Sähkötie 4<br><br>101548521R | KK<br><br>Suurjännitekojetehdas | 1974/76 | Annikki Nurminen | 1970-luvun elementtirakenteinen teollisuushalli ja toimistosiipi. Rakennuksessa on pilari-palkkirakenne ja käytetty monipuolisesti betonielementtejä, julkisivussa kalkkihiekkatiilielementti.<br><br>Sijaitsee KT-rakennuksen läheisyydessä ja rakennusten välissä on alueen merkittävin teollisuuspiha. | Miljööarvoltaan merkittävä rakennus. | Ei suojelusuositusta. | <b>M.</b><br><br>Rakennukseen (julkisivut ja sisätilat) ei ole tehty merkittäviä muutoksia.<br><br>J: uusi nosto-ovi ja ulkokatoksia, muutos ikkunaukotuksessa ja ikkunavaihdoksia, uusia savunpoistoluukkuja sekä uusi purunpoistolaite.<br><br>S: tilajärjestyksen muutos (väliseinien ja -ovien muutoksia, uusi maalaamo ja wc:tä 1.krs ja kellarissa). | <b>R</b> (oman aikansa kerrostuma alueella (monipuolinen betonielementtien käyttö, energiakriisin seurauksena pienten ikkuna-aukkojen aloittaja))<br><br><b>M</b> (näkyvä ja yrityspuistoa raidealueen ja Korkeamäen asuinalueen suuntaan rajaaja rakennus)<br><br><b>Ei suojelusuositusta.</b> | <b>Rakennuksen säilyminen mahdollistetaan rakennusalalla.</b> | <b>Rakennuksen säilyminen mahdollistetaan rakennusalalla.</b> |

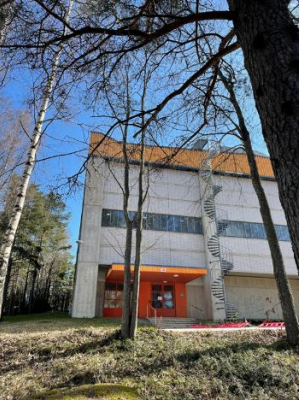
| 26<br> | Virtaviiva 12<br><br>101548523T | NP<br><br>Pintakäsittelylaitos | 1977 | Annikki Nurminen | 1970-luvun elementtirakenteinen teollisuushalli, jossa julkisivumateriaalina kalkkihiekkatiilielementti.<br><br>Julkisivun yksityiskohtien väritys poikkeaa alueen yleisilmeestä mutta kokonaisuus on silti | Rakennus on osa teollisuuspihakokonaisuutta ja siksi miljööarvoltaan merkittävä rakennus. | Ei suojelusuositusta. | <b>E.</b><br><br>Ei muutoksia tiedossa. | <b>R</b> (aloittaa neliömäisten tehdasrakennusten aikakauden alueella, rakentamisaikakaudella ominaisten värien käyttö julkisivussa)<br><br><b>Ei suojelusuositusta.</b> | <b>Rakennuksen säilyminen mahdollistetaan rakennusalalla.</b> | <b>Rakennuksen säilyminen mahdollistetaan rakennusalalla.</b> |

| | | | | | <p>hillitty. Rakennus aloittaa neliö-mäisten raken-nusten aikakau-den alueella.</p> <p>Rakennus täy-dentää KT- ja KK-rakennusten ra-jaamaa teolli-suuspihaa sijoit-tuen metsikön reunaan.</p> | | | | | | |
