# Palosaaren teollisuusalue

Rahkola ja Saippuan alueet  
Inventoinnin päivitys

## **PALOSAAREN TEOLLISUUSALUE**

### **Inventoinnin päivitys**

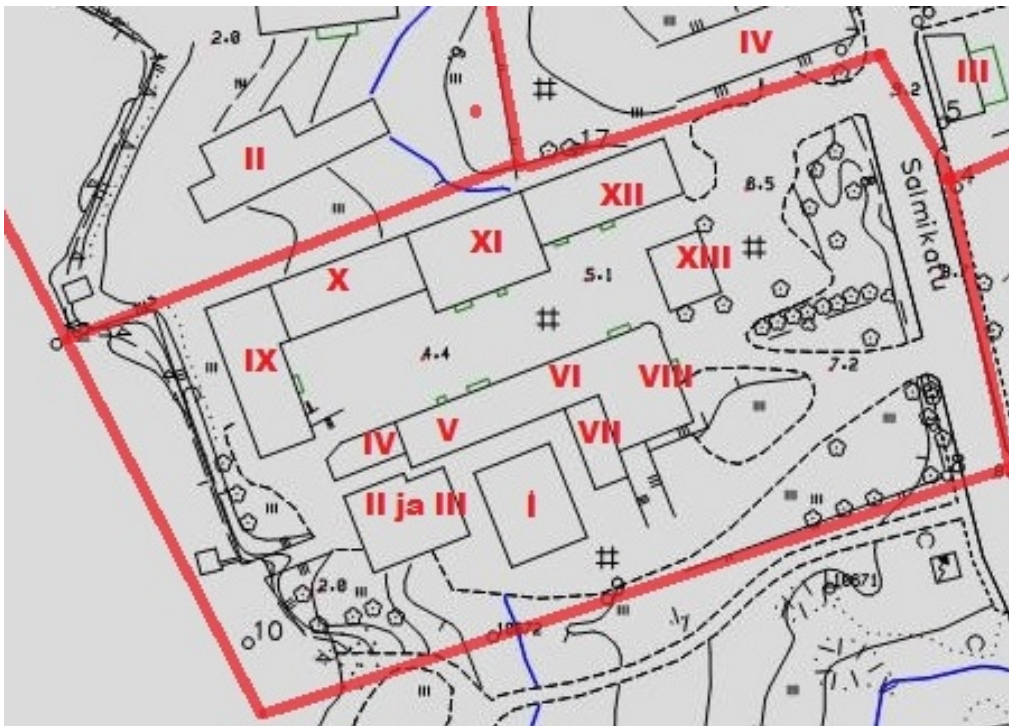
Kartta 2. Rahkolan kiinteistön rakennukset

Rakennuksien ja niiden osien numerointi viittaa vuonna 1987 laadittuun inventointiin.

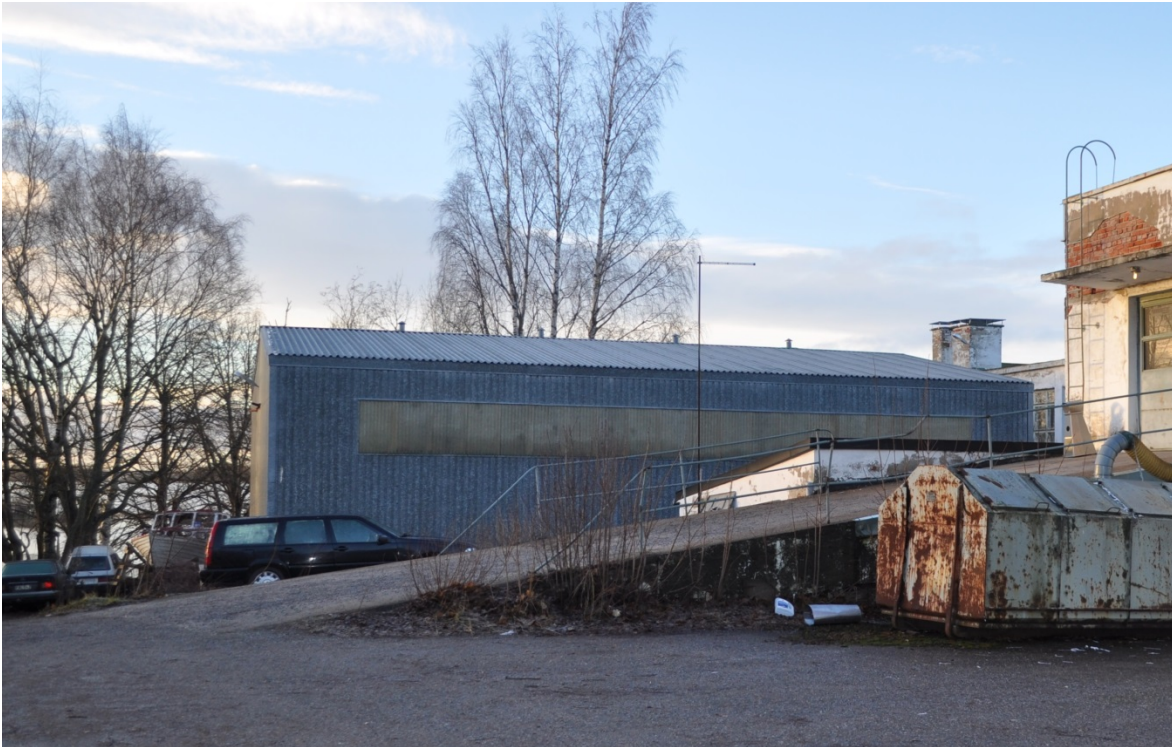
Kuva 1. Varastohalli

Harjakattoinen peltinen varastorakennus on kiinteistön uusin rakennus ja valmistunut vuonna 1980.

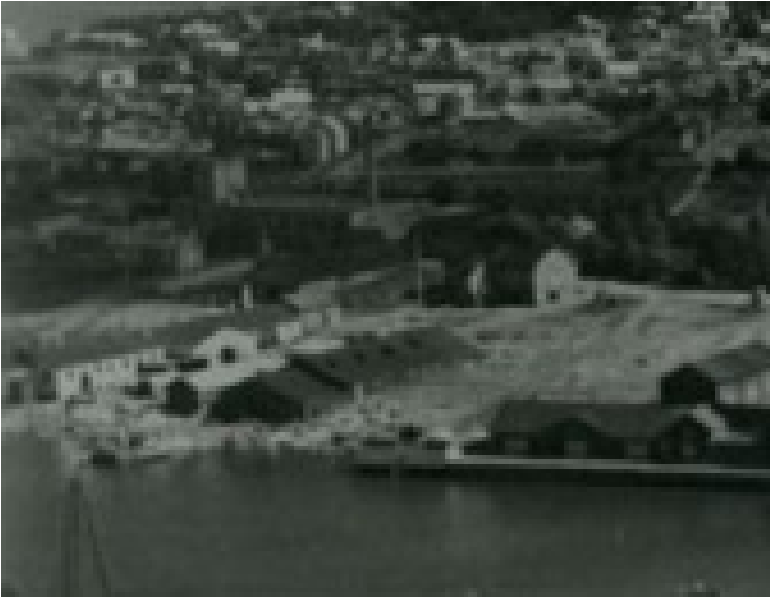
Kuva 2. Teurastamon/Rahkolan kiinteistö 1900-luvun alkupuolella. Tehdas on alkuperäisessä muodossaan ja vieressä kaksi makasiiniriviä, joiden päätyrakennukset ovat säilyneet. Kuva Pohjanmaan museon kuva-arkisto

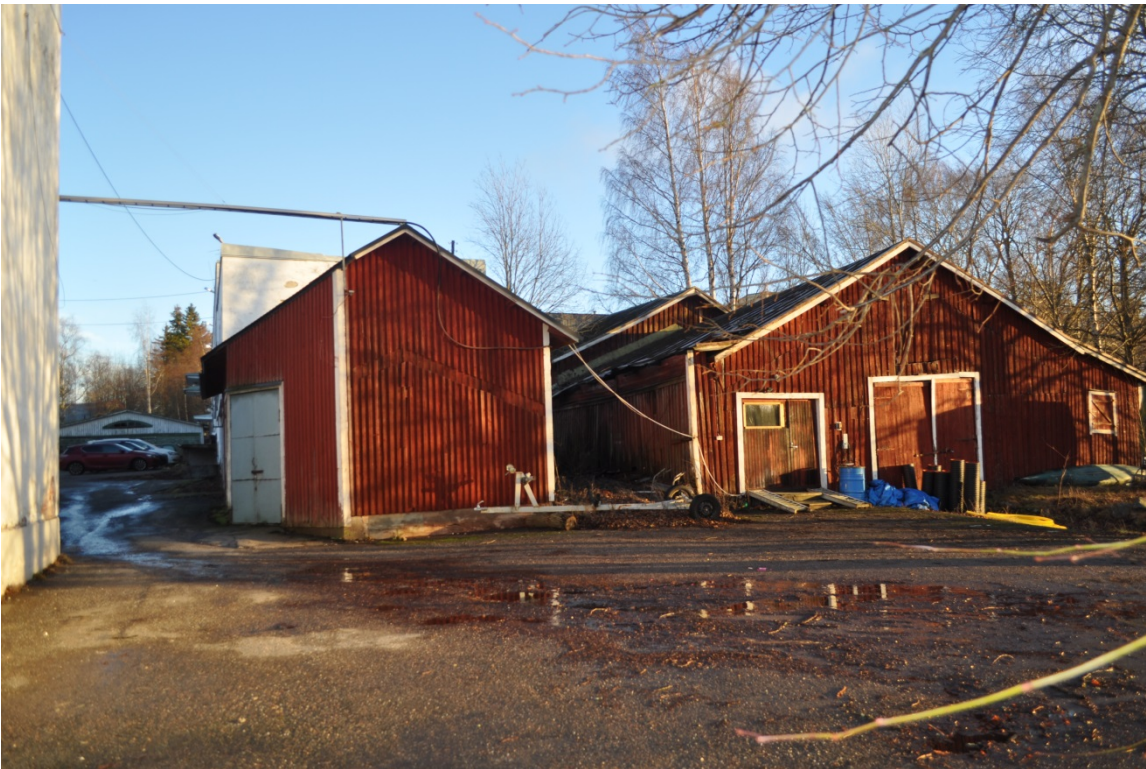
Rannan puolella sijaitsevat puurakenteiset varastorakennukset/ rakennuksien osat ovat ilmeisesti osittain peräisin Englantilaisen sianteurastamon ajalta. Inventoinnin mukaan rakennus II on ollut teurastamon käytössä ja rakennus III, joka on toiminut mm. venevajana, on sijainnut teurastamoalueen ulkopuolella. Molemmat rakennukset on rakennettu vuonna 1890, mutta rakennuksia on laajennettu ja muutettu 1900-luvulla siten, että ne muodostavat yhden yhtenäisen rakennuskokonaisuuden. Tässä muodossa ne ovat jo nähtävissä 1930-luvun ilmakuvissa.

Kuva 3. Oikealla venevaja/varastorakennus II ja III, vasemman puoleinen rakennus on osa IV, joka liittyy kivrakenteiseen tehdasrakennukseen.

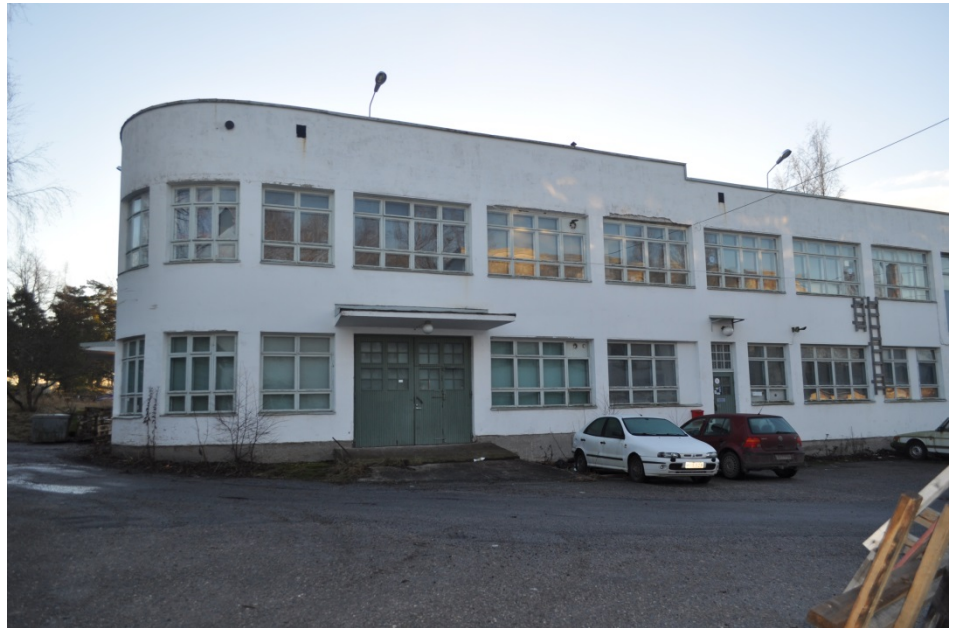
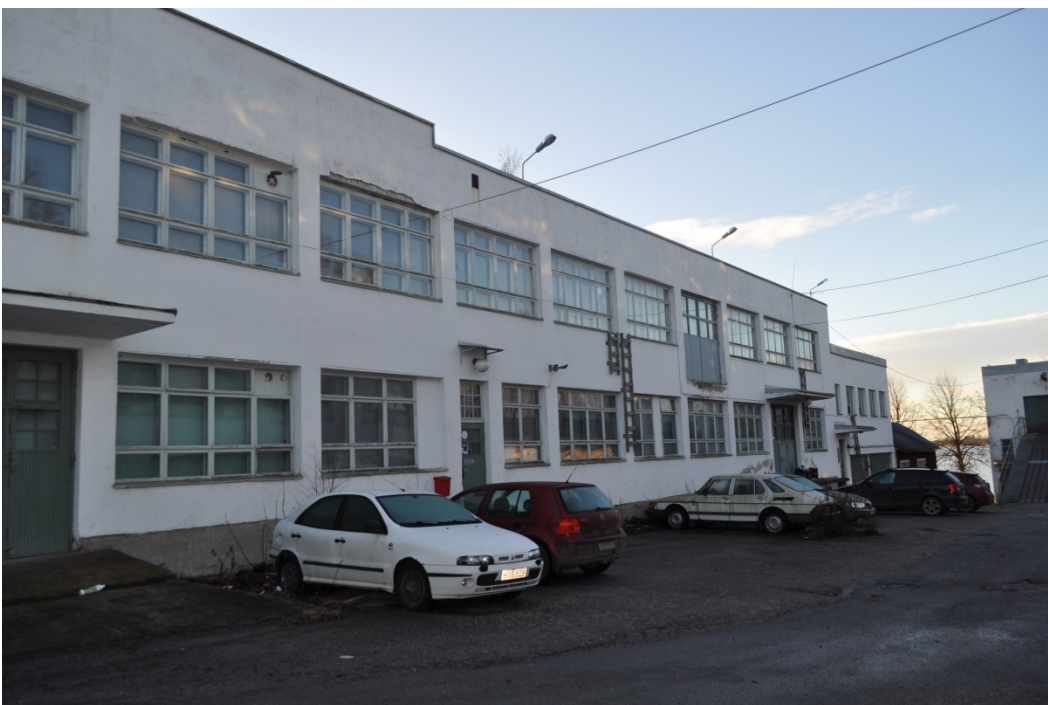
Tehdastilana toiminut tiilinen rakennus on rakennettu eri vaiheissa 1940-luvun lopulla ja 1950-luvulla. Rakennus

on tyyliältään  
funktionalismia ja se on  
säilyttänyt hyvin  
alkuperäiset piirteensä  
laajennuksista ja  
muutoksista huolimatta..  
Puurakenteinen  
makasiini on ollut  
nykyisen  
tehdasrakennuksen  
paikalla vielä 1930-luvulla  
ja osa IV on tämän  
rakennuksen  
rannanpuoleisin osa.

Kuvat 4 ja 5. Uudempi tehdasrakennus pohjoisen puoleiselta sisäpihalta.

| <b>Kohde</b> | <b>Arvotus 2016</b> | <b>Toimenpidesuositus</b> |
|---|---|---|
| osat V-VII | R,H,M | A,K |

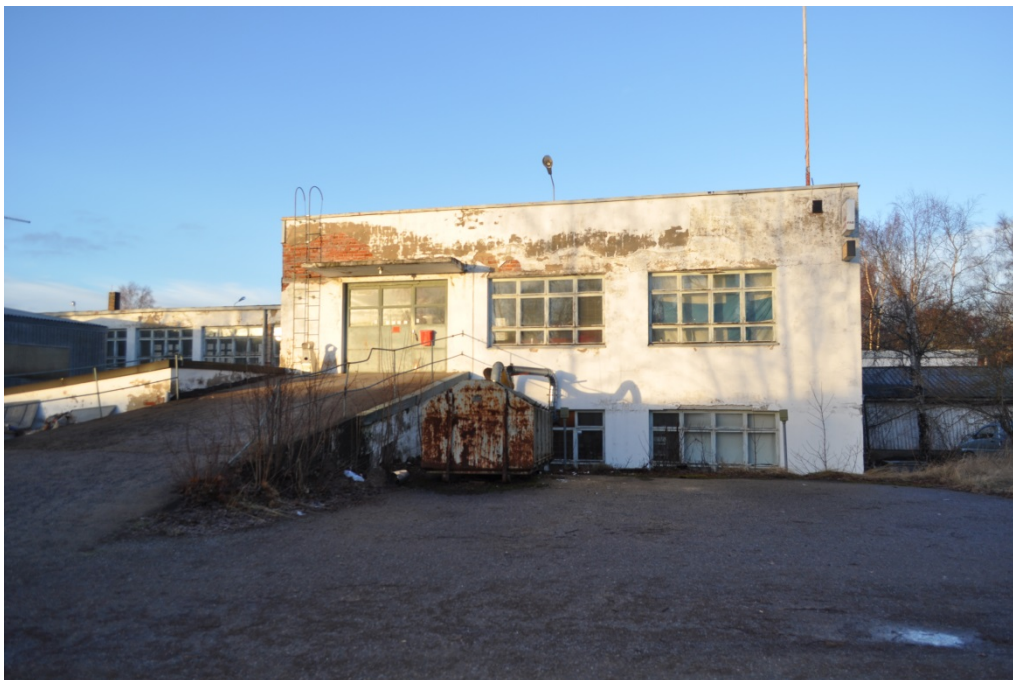
Kuva 6. Tehtaan eteläistä julkisivua.

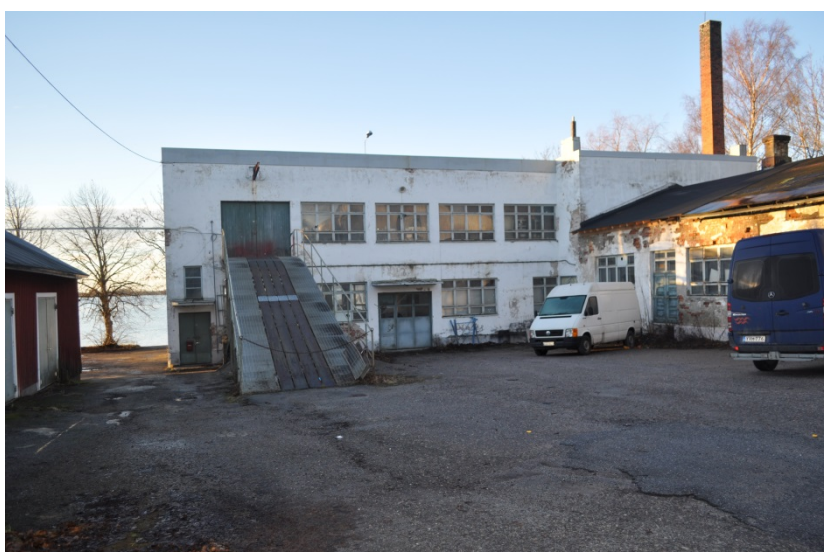
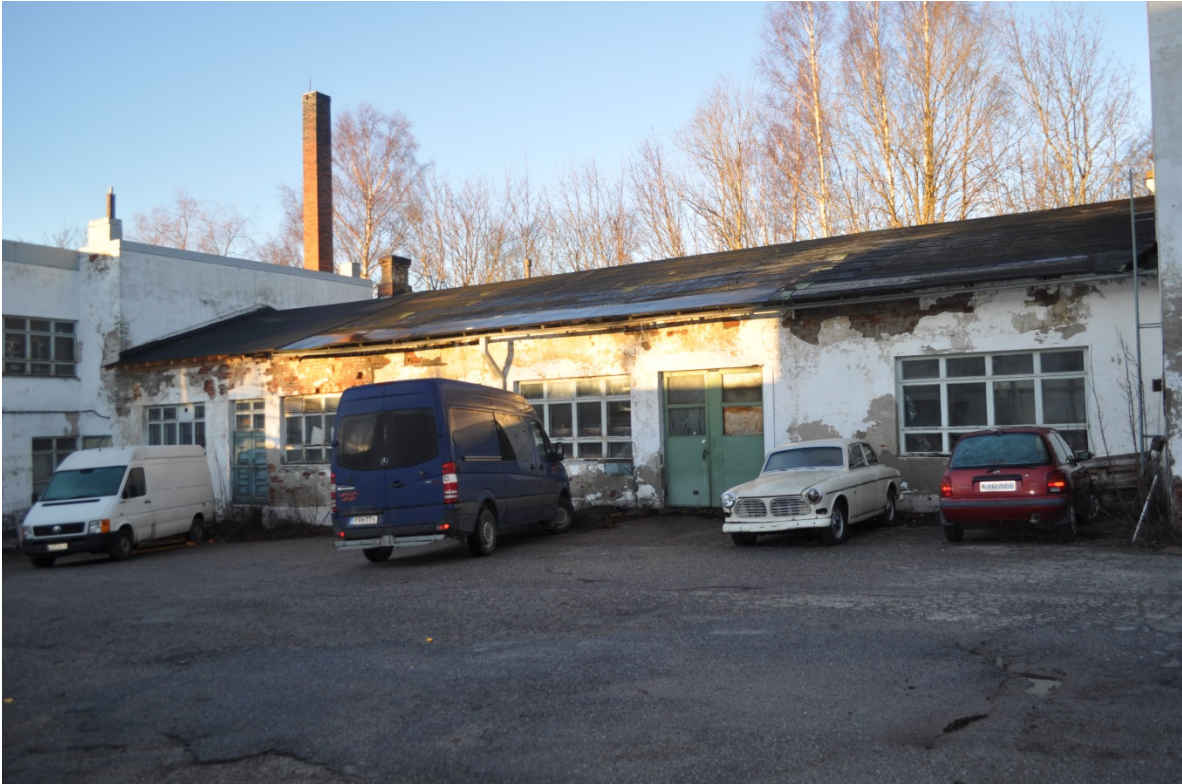
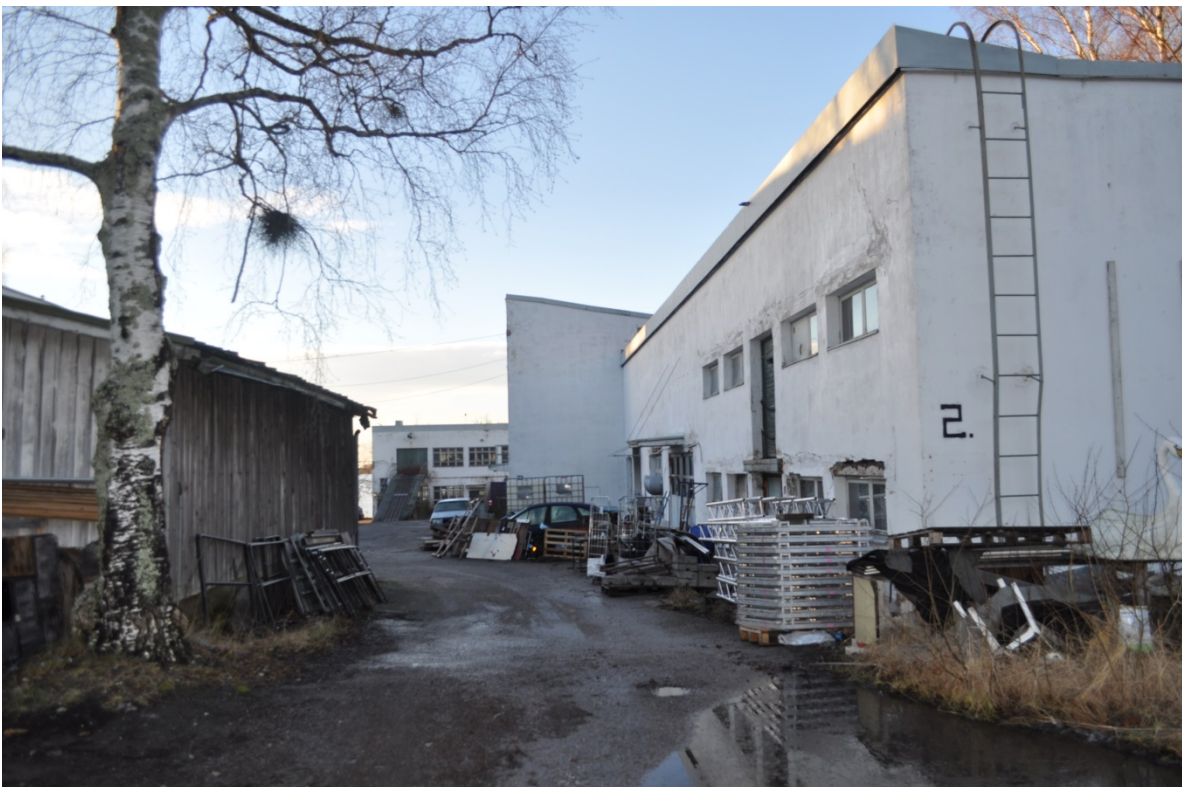
Kiinteistön vanhempi, tiilirakenteinen rakennuskokonaisuus muodostuu eri-ikäisistä rakennuksista. Osa X on muita osia selkeästi vanhempi ja todennäköisimmin peräisin sianteurastamoajalta. Inventoinnin mukaan rakennus on rakennettu vuonna 1890, mitä tukee rakennuksen ulkoseinässä näkyvät ikkuna- ja oviaukkojen holvikaaret.

Inventoinnin mukaan rakennus IX on rakennettu vuoden 1933 jälkeen ja tätä tukee rakennusvalvonnan arkistossa olevat asemapiirrokset, joista käy ilmi rakennuksen rannan puoleisen siiven rakennetun mahdollisesti 1936 ja pohjoispäähän laajennuksia vuonna 1938 eli osa XII. Osa XI on rakennuskokonaisuuden viimeiseksi valmistunut osa ja todennäköisesti rakennettu 1950-luvun lopulla. Tätä tukee alueesta säilynyt ilmakeku, jossa osa XI puuttuu, mutta tontin keskellä sijaitseva tehdasrakennus (IV-VII) on jo rakennettu. Rakennusvalvontaviraston kortisto antaa rakennuskokonaisuudelle valmistumisvuodeksi 1947 ja muutoksia 1951.

Kuvat 6,7 ja 8. Tontin luoteissivulla sijaitseva tehdasrakennus muodostuu eri-ikäisistä osista. Kuvassa 7 oieva osa on jäljelle jäänyt osa vuonna 1890 rakennetusta sianteurastamon rakennuksesta.

| <b>Kohde</b> | <b>Arvotus 2016</b> | <b>Toimenpidesuositus</b> |
|---|---|---|
| Osa X | R,H,M | heikon kunnon vuoksi ei<br>esitetä suojelua |
| Osat IX, XI ja XII | R,H,M | A,K |

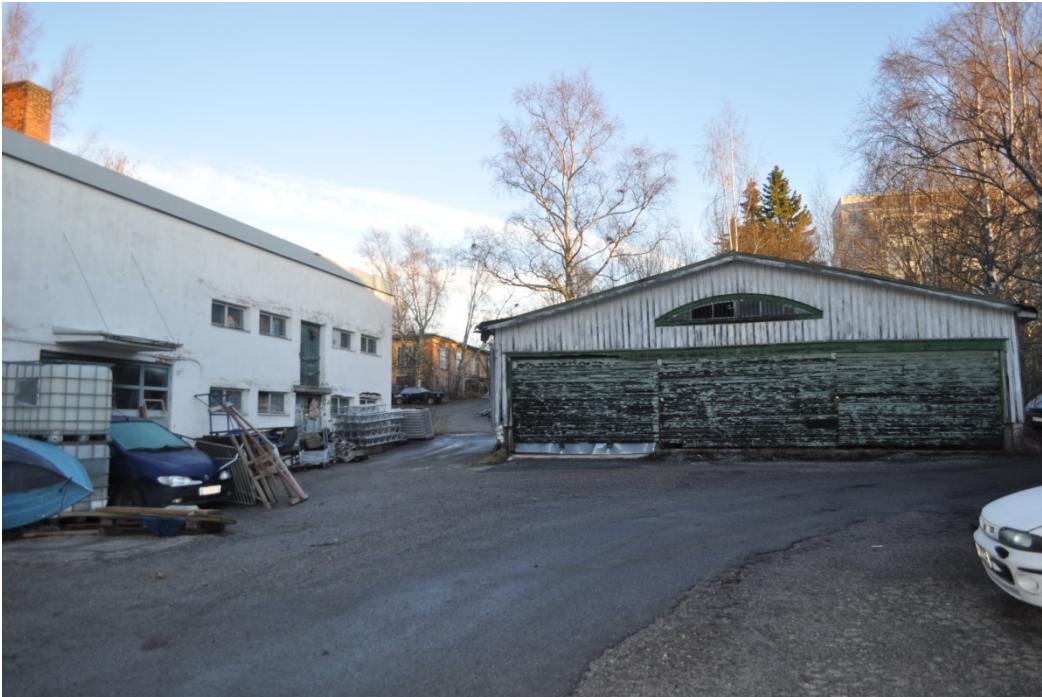
Kuva 9. Rautavarasto.

Puurakenteinen rautavarastorakennus on rankorakenteinen ja betoniperustukselle rakennettu kylmä varastotila. Rakennuksen ulkoasu on tyyliltään enemmän sotia edeltänyttä rakentamista, mutta sitä ei ole esitetty 1930-luvun asemapiirroksissa. Rakennus lienee rakennettu vuonna 1947, mutta on myös mahdollista, että rakennusta on silloin muokattu ja siirretty hieman pohjoisemmaksi.

| <b>Kohde</b> | <b>Arvotus 2016</b> | <b>Toimenpidesuositus</b> |
|---|---|---|
| Rautavarasto | H,M | |

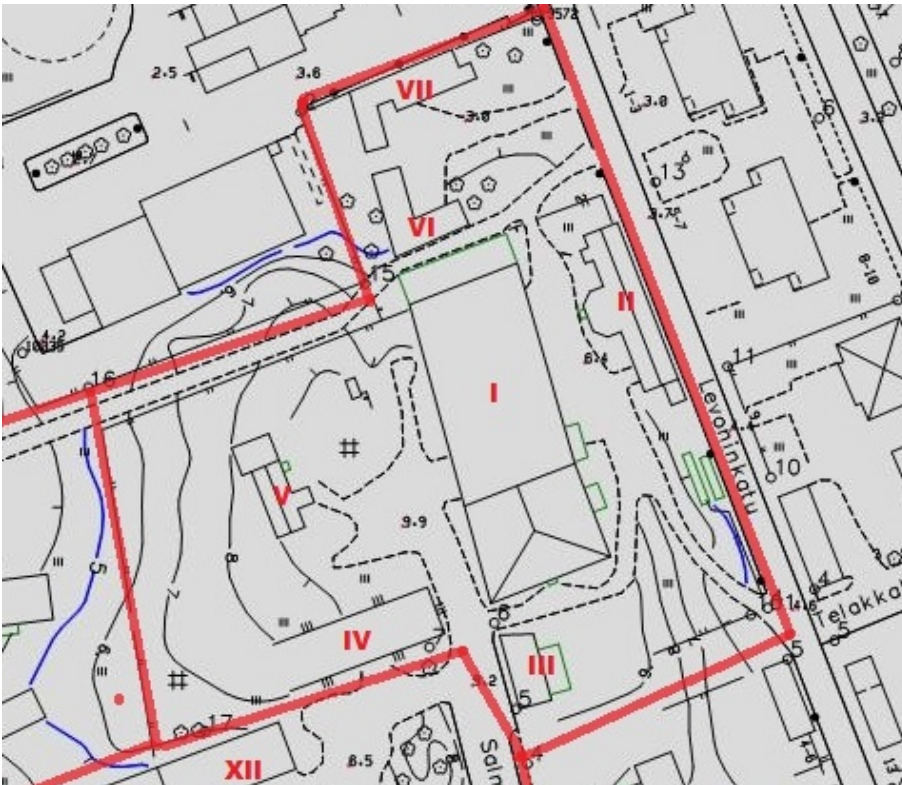
Kartta 3. Saippuan alueen rakennuskanta.

Rakennusten numerointi viittaa vuoden 1998 inventointiin.

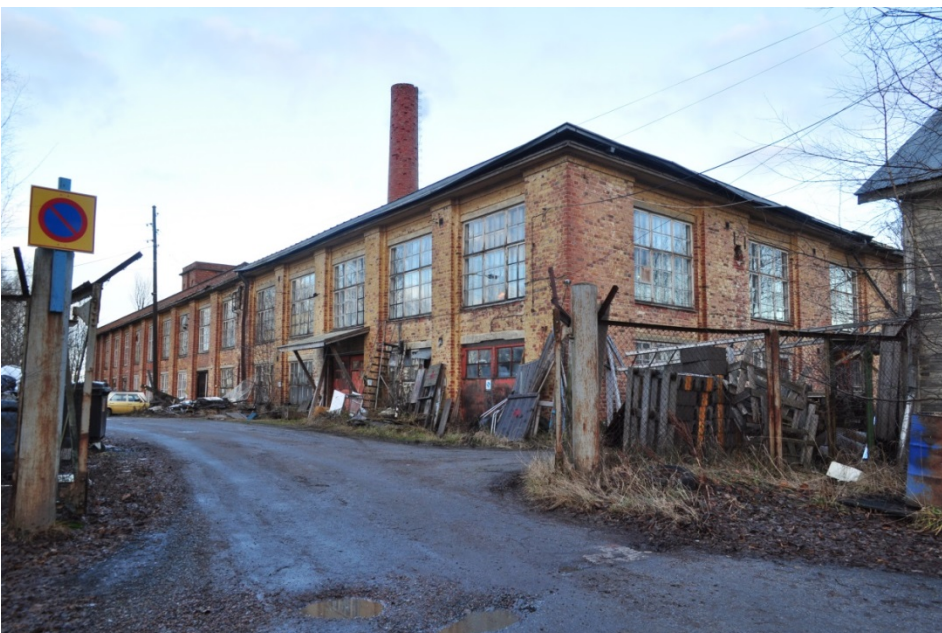
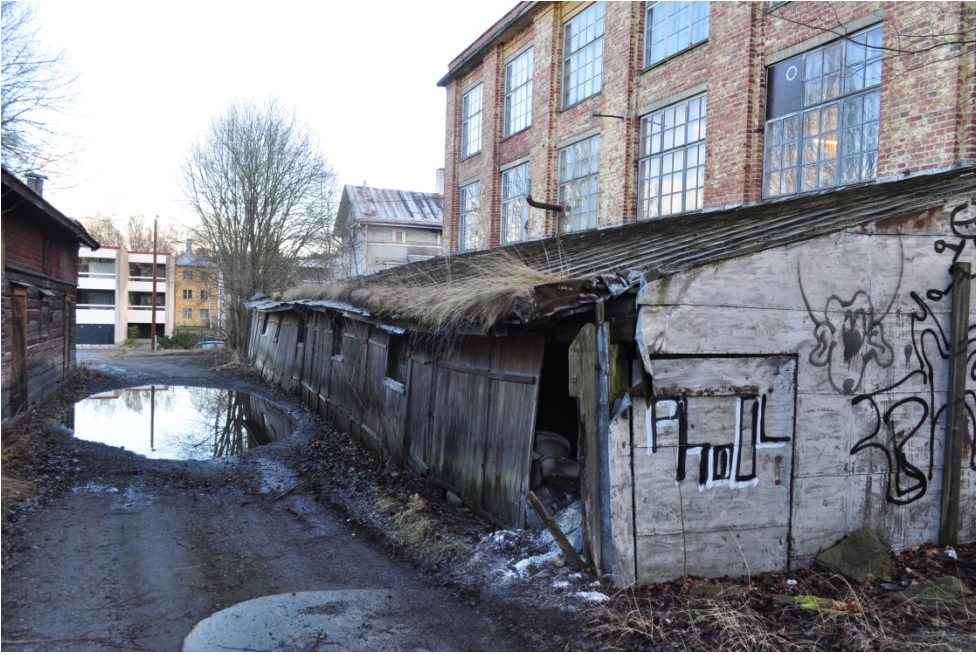
Saippuatehtaan rakennus valmistui vuonna 1928, edellisenä vuonna tulipalossa tuhoutuneen puurakenteisen tehdasrakennuksen tilalle. Tehdasrakennusta on laajennettu ja korotettu 1930- ja 1940-luvuilla. Tiilirakennuksen pohjoispäädyssä on lisäksi pieni, puurakenteinen varasto-osa. Vanha tehdasrakennus toimii nykyisin työ- ja varastotiloina.

Kuvat 10 ja 11. Vanha saippuan tehdasrakennus vuonna 2015.

| <b>Kohde</b> | <b>Arvotus 2016</b> | <b>Toimenpidesuositus</b> |
|---|---|---|
| Tehdas (Rakennus I) | R,H,M | A,K |

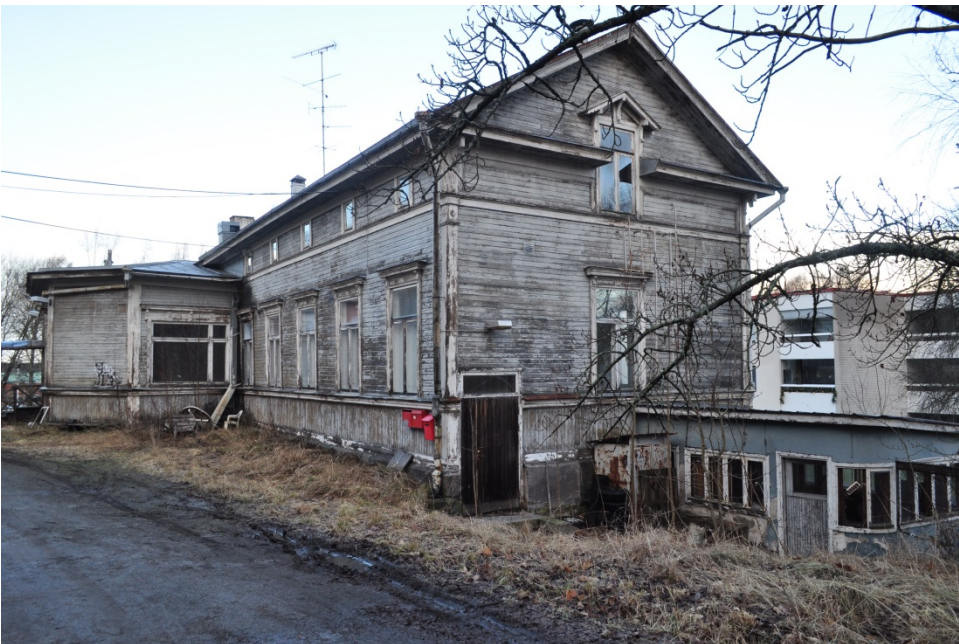
Alkuperin asuinrakennuksena toiminut rakennus on valmistunut Levoninkadun varteen vuonna 1897. Rakennus toimi pitkään Vaasan Saippuan konttoritiloina ja sen pätyyn rakennettiin tehtaan kulunvalvontaa varten portinvartijan rakennus vuonna 1953 E. Sjöbergin suunnitelmien mukaan. Myöhemmin rakennus on toiminut kahvilana ja nuorisotiloina.

Kuva 12. Entinen konttori-asuinrakennus ja portinvartijan rakennus vuonna 2015.

| <b>Kohde</b> | <b>Arvotus 2016</b> | <b>Toimenpidesuositus</b> |
|---|---|---|
| | R,H,M | A,K |

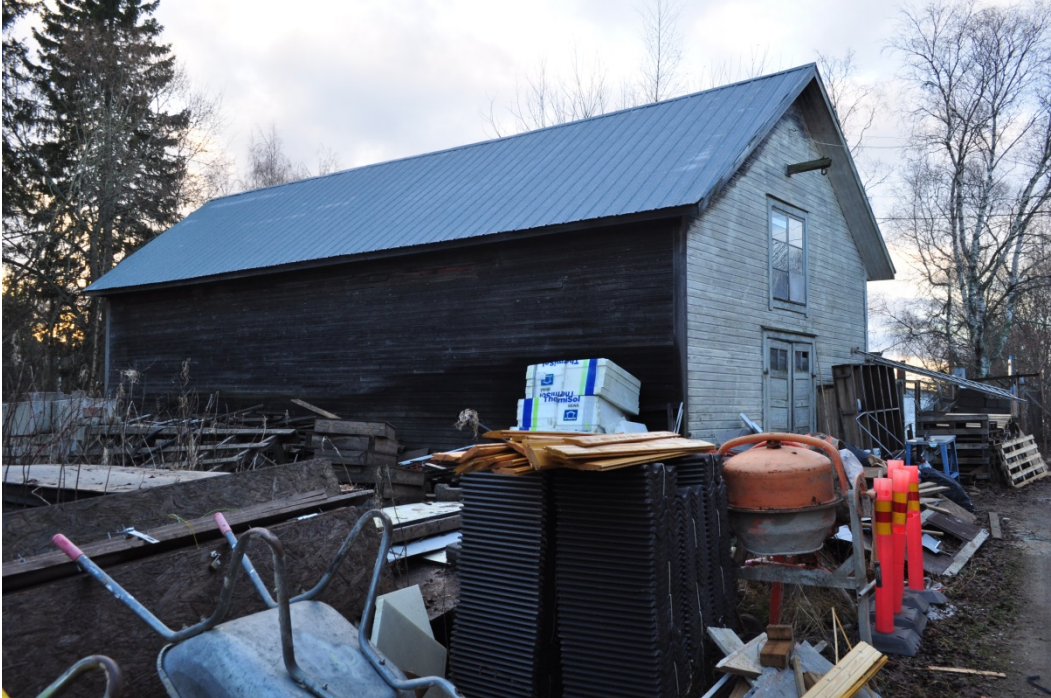
Rankorakenteinen varastorakennus rakennettiin tehdasrakennuksen laajennuksen yhteydessä tontin eteläreunalle. Vanhat varastot olivat sijainneet laajennusosan paikalla, joten uusi varasto tarvittiin.

Kuva 13. Varastorakennus on säilynyt ulkoasultaan hyvin.

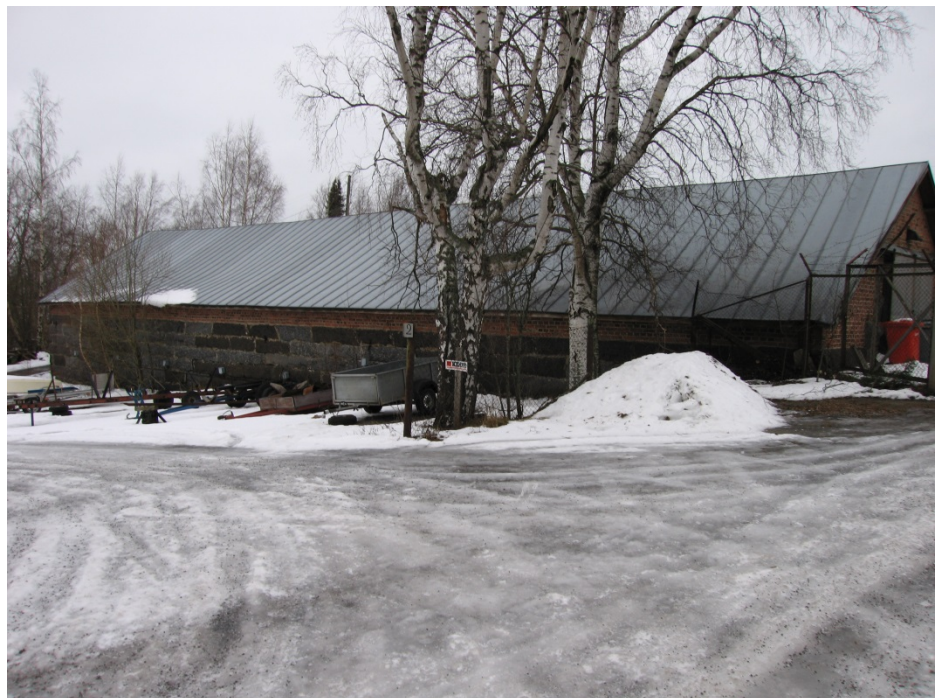
Kivi-, tiili- ja puurakenteinen makasiinirakennus valmistui Saippuan tehdasalueelle vuonna 1895. Rakennus toimi varastotiloina vielä 1990-luvulla, jolloin sen puurakenteet tuhoutuivat tulipalossa. Rakennuksen kivrakenteiset osat on purettu vain muutama vuosi sitten.

Kuva 14. Makasiinirakennus vuonna 2005. Kuva Kaj Höglund

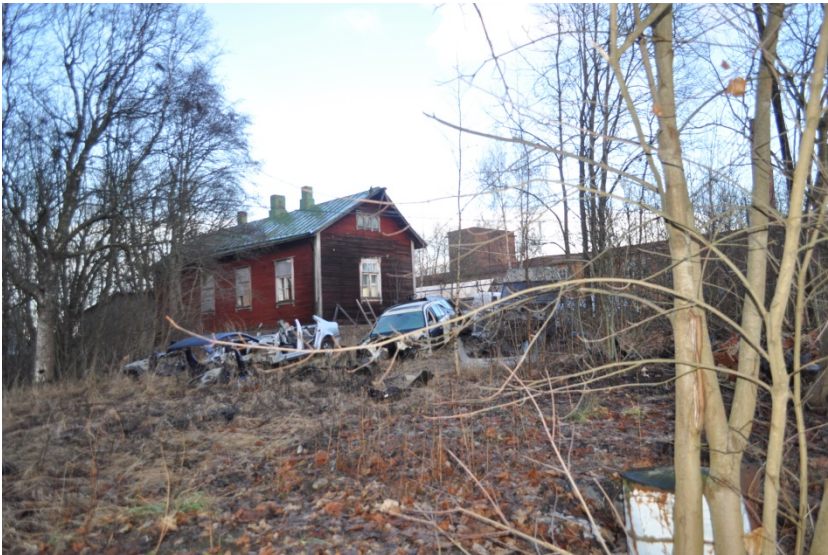
Luotsiasema Palosaarelle perustettiin jo 1800-luvulla ja uusi hirsirunkoinen luotsiaseman rakennus valmistui vuonna 1900. Luotsiaseman rakennus on säilynyt rungoltaan hyvin alkuperäisenä, joitain muutoksia ulkoasussa on tehty. Rakennukseen myöhemmin liitetty varastokatos on purettu 2000-luvulla.

Kuva 15. Luotsiaseman rakennus vuonna 2015.

| <b>Kohde</b> | <b>Arvotus 2016</b> | <b>Toimenpidesuositus</b> |
|---|---|---|
| Luotsiasema( Rakennus V) | R,H,M | A,K |

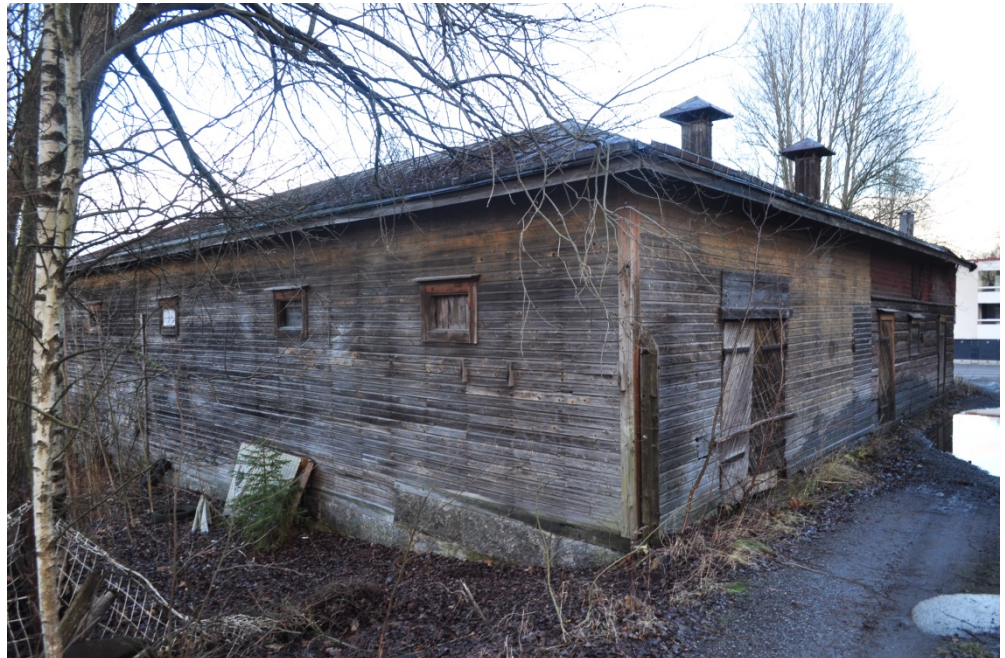
Tehdasalueen pohjoisreunassa sijaitseva puurakenteinen varasto-tallirakennus on valmistunut vuonna 1924 K. J. Reiniuksen suunnitelmien mukaan. Ilmeisesti Otto Ekman on suunnitellut rakennukseen muutoksia tai laajennuksen.

Kuva 16.  
Varastorakennus  
rannan suunnasta.

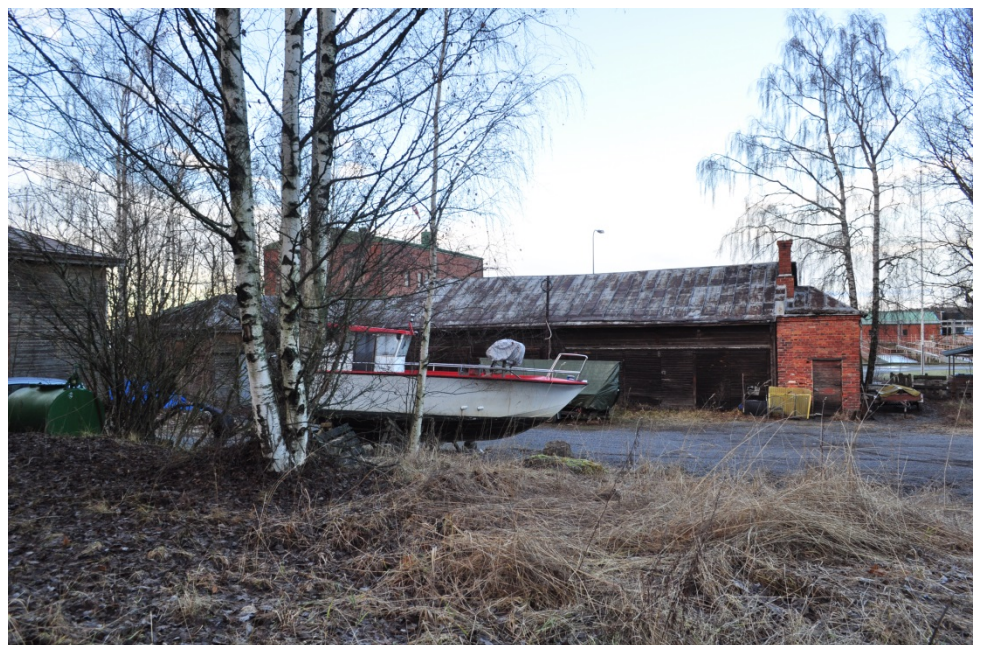
Tehdasalueen pohjoisreunassa sijaitseva puurakenteinen varastorakennus on valmistunut vuonna 1929 mahdollisesti I. Dahlsin suunnitelmien mukaan. Rakennuksessa on hirsirakenteinen leveämpi osa sekä rankorakenteinen varasto ja lisäksi pieni tiilirunkoinen huone Levoninkadun puoleisessa päätyosassa.

Kuva 17. Varastorakennus  
Levoninkadulta.

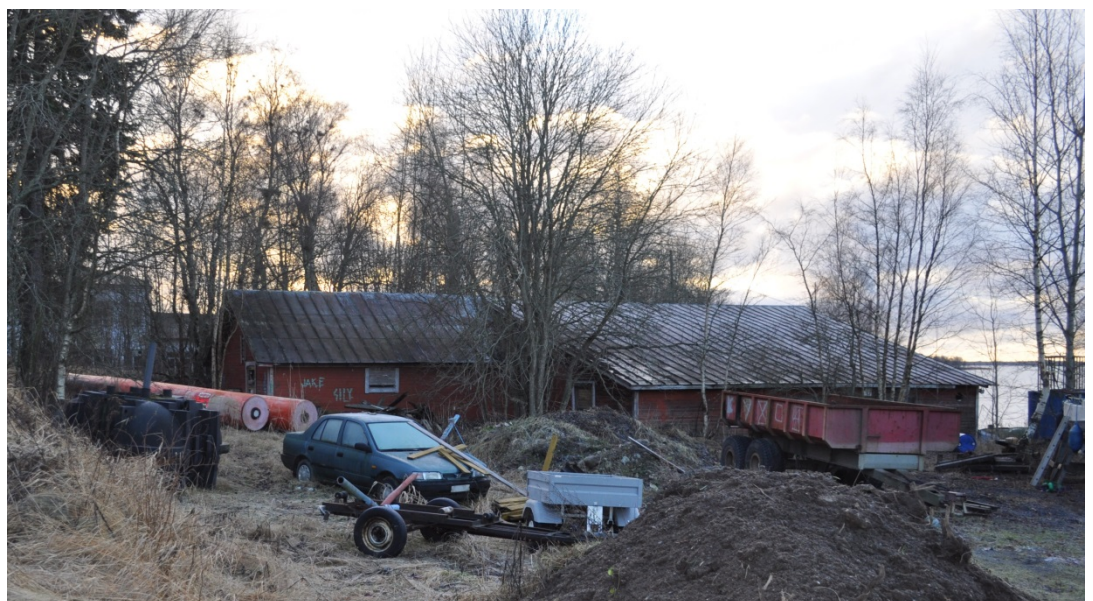
Varasto/makasiinirakennus on ollut Vaasan Saippuatehtaan omistuksessa ja kuuluu edelleen kiinteistölle. Kiinteistörekisterin mukaan makasiini on rakennettu vuonna 1900, mutta rakennus voi olla myös vanhempi. Rakennus melko lailla nykyistä muotoa vastaavana on nähtävillä 1900-luvun ilmakuvissa. Makasiinirakennusta on muokattu useasti sen historian aikana, mutta erityisesti etelänpuoleinen julkisivu on säilyttänyt piirteitä 1900-luvun alkupuolelta.

Kuva 18.  
Venevaja/varasto  
marraskuussa  
2015.

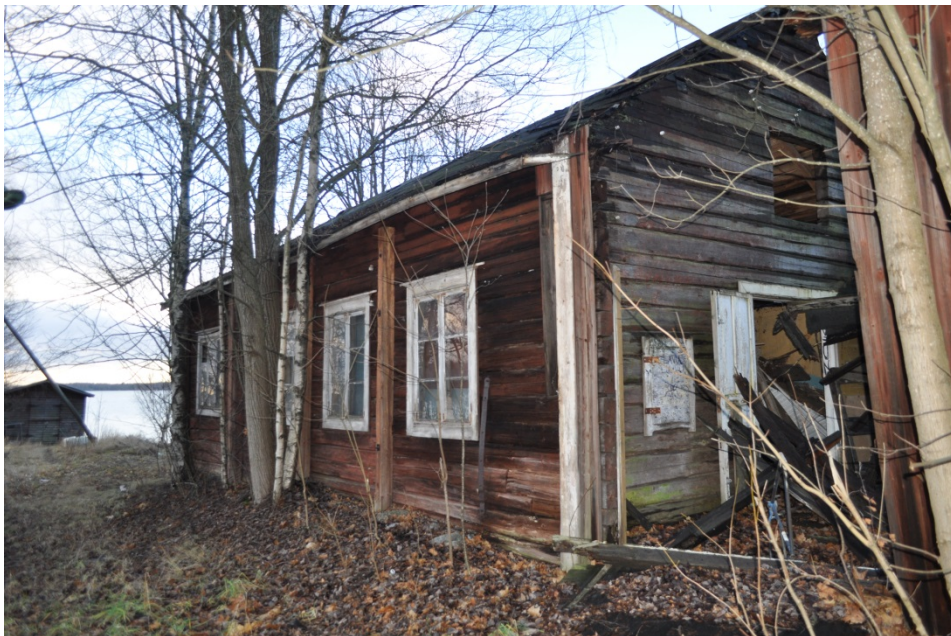
Rahkolan vanhemman tehdasrakennuksen suuntaisena, pääty rantaa kohti sijoitettuna on jäljellä osa vanhasta makasiinirakennuksesta. Kiinteistörekisteri antaa rakennukselle rakennusvuodeksi 1900, mutta Vaasan Merimuseon johtajan Unto Lintalan tutkimuksien mukaan rakennus kuuluu laivanvarustaja Wolffin telakka-alueen rakennuksiin ja siten peräisin 1800-luvulta. Rakennuksen rannan puoleinen pää on ilmeisesti toiminut pajana. Karttakuvassa (Kartta 3.) on vielä näkyvissä suurehko rakennuskokonaisuus, mutta tästä on jäljellä enää meren puoleisin osa eli kyseinen pajarakennus. Rakennuskokonaisuus näkyy yhtenäisenä ja hyväkuntoisena 1900-luvun alkupuolen ilmakuvissa ja vielä 1950-luvun ilmakuvassa Rahkolan tehdasalueesta, jolloin makasiini/paja näkyy kuvan taustalla. Rakennus on tunnistettavissa myös vuoden 1893 kartasta. Myös tämä rakennus on ollut Vaasan Saippuatehtaan omistuksessa ja kuuluu edelleen kiinteistölle.

Kuva 19. Pajarakennus marraskuussa 2015.

| <b>Kohde</b> | <b>Arvotus 2016</b> | <b>Toimenpidesuositus</b> |
|---|---|---|
| Makasiini/Paja | R,H,M | Kohde erittäin<br>huonokuntoinen. |

Vaasan Saippuan kiinteistön ranta-alue on osa vanhaa laivanvarustaja Wolffin telakka- aluetta. Vanha telakka-alue on historiallisesti merkittävä ja ranta-alueen vanhat kivrakenteet tulee huomioida sekä mahdollisuuksien mukaan säästää alueen suunnittelussa sekä tulevissa muutos- ja korjaustöissä.
